# BOLETÍN HIDROMETEOROLÓGICO DE LA MOJANA

San Marcos, Sucre 17 de noviembre de 2021

BOLETÍN No: 462

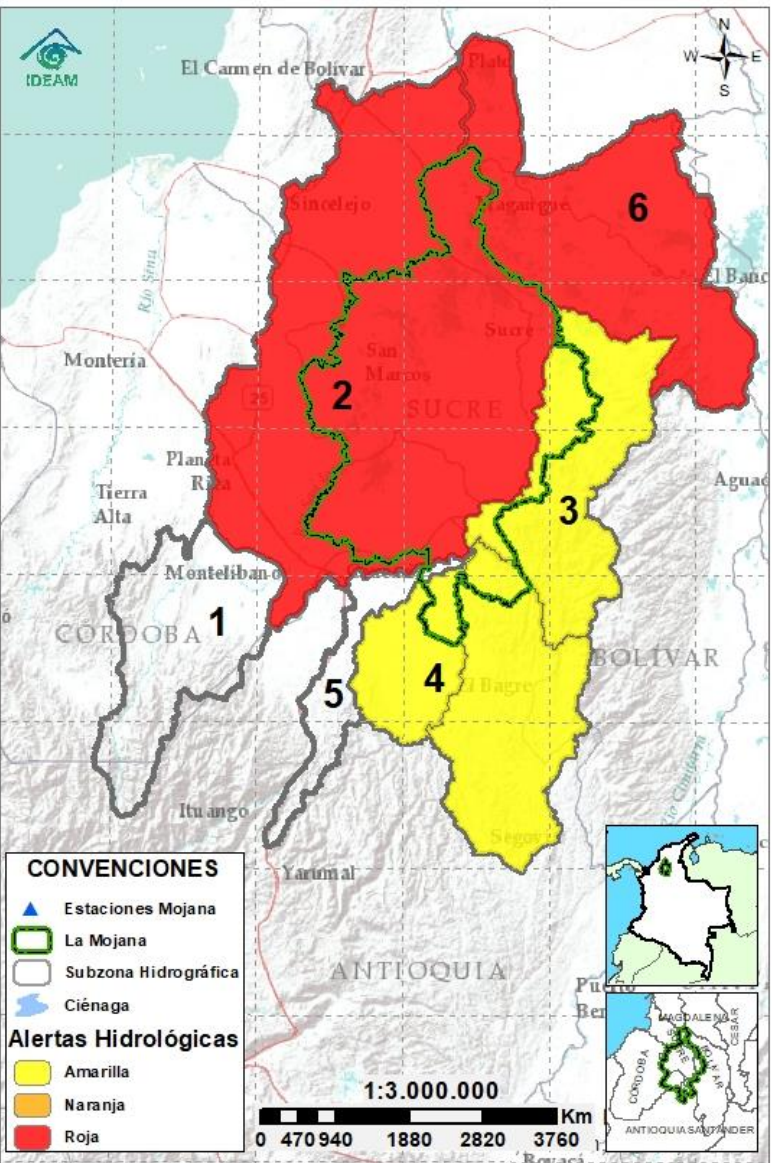
**Descripción condiciones hidrológicas:** alerta roja en el Bajo Magdalena entre los municipios de El Banco y Plato, donde continúan los altos niveles en el río Magdalena, generando inundaciones por ruptura del jarillón Diomedes, en el corregimiento La Victoria, municipio de Hatillo de Loba. De manera similar, se mantiene en alerta roja la cuenca baja del río San Jorge, ante la persistencia de inundaciones y altos niveles en el sistema cenagoso y de caños, donde además se presenta remanso del río San Jorge en el tramo San Benito Abad-Pinillos, dados los altos niveles del río Magdalena.

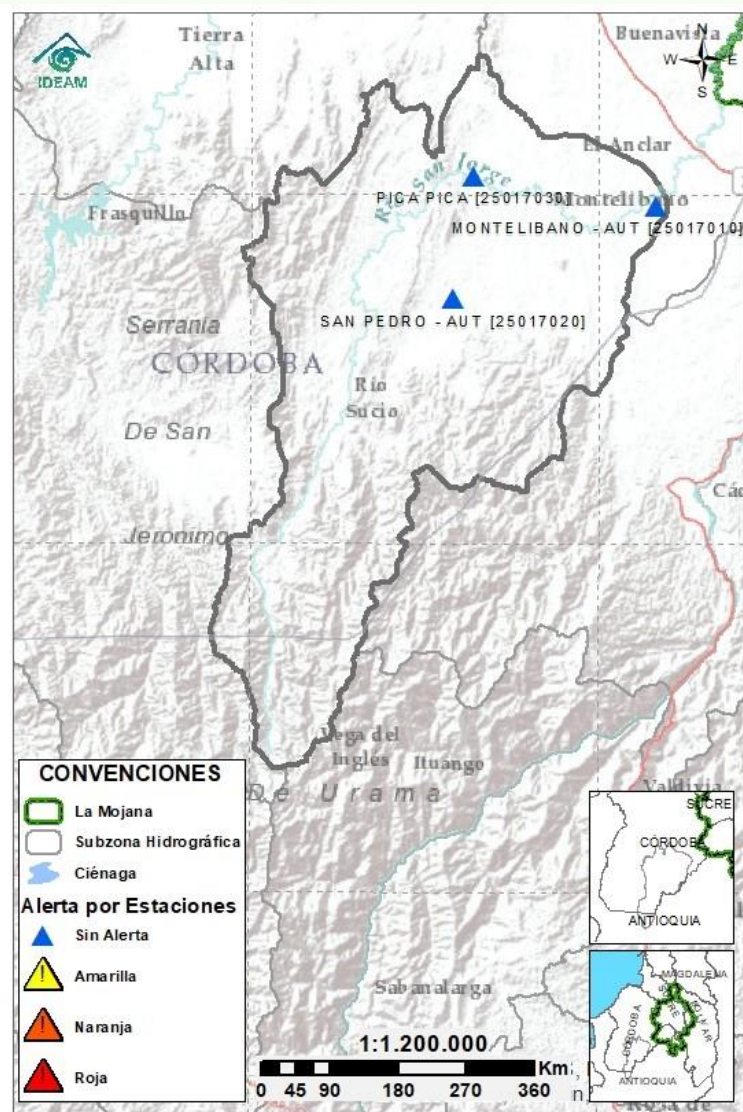
## 2.2.1 SUBZONA HIDROGRÁFICA DEL RÍO SAN JORGE CUENCA ALTA

Niveles estables, con fluctuaciones, en el río San Jorge y sus aportantes, los ríos San Pedro y Uré, condición predominante para las próximas horas.

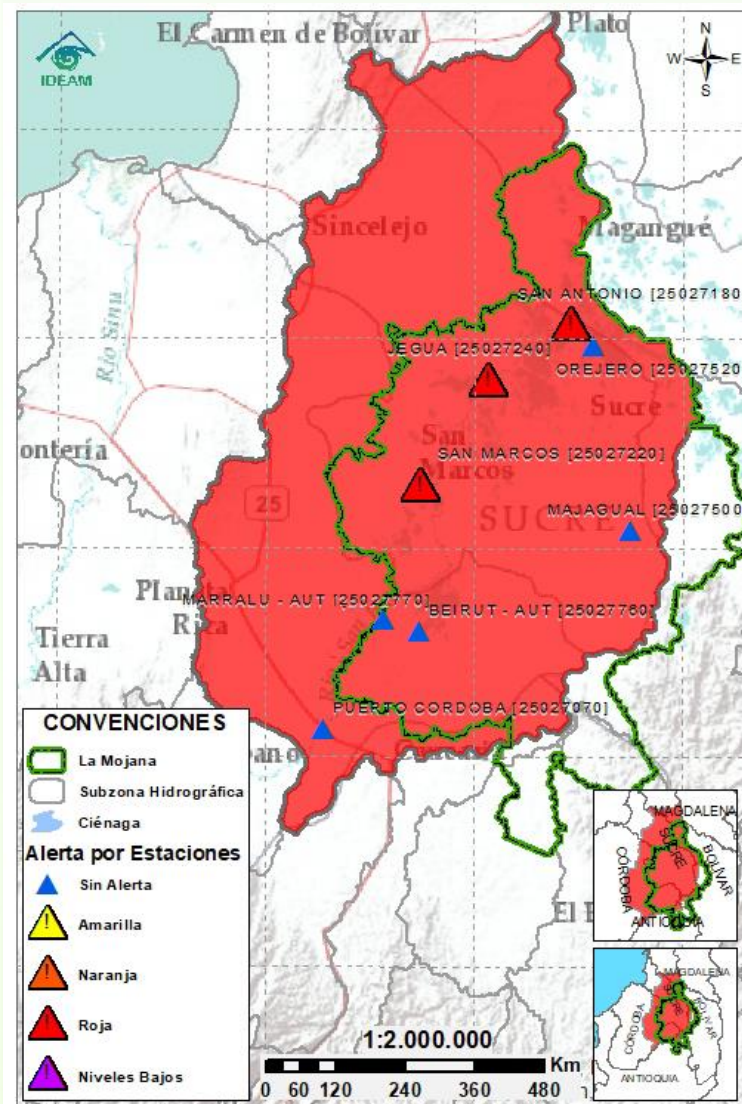
## 2.2.2 SUBZONA HIDROGRÁFICA DEL RÍO SAN JORGE CUENCA BAJA

Niveles estables en el río San Jorge, donde en el tramo San Benito Abad-Pinillos se presenta represamiento del río San Jorge por los altos niveles del río Magdalena. Se destaca la persistencia de: i) inundaciones en amplias zonas de la cuenca baja, ii) altos niveles en el sistema de ciénagas y caños en condición estable y iii) ingreso continuo de aguas del río Cauca a través del sector Cara de Gato.

**Nota** (27 de agosto al 11 de noviembre): transvase de caudal del río Cauca hacia el Bajo San Jorge, tras el rompimiento del río Cauca en el sector de Cara de Gato (27/08/2021), generando afectaciones por inundación en los municipios de Guaranda, Ayapel, Majagual y San Benito Abad.
