BOLETÍN HIDROMETEOROLÓGICO DE LA MOJANA

San Marcos, Sucre 22 de noviembre de 2021

BOLETÍN No: 465

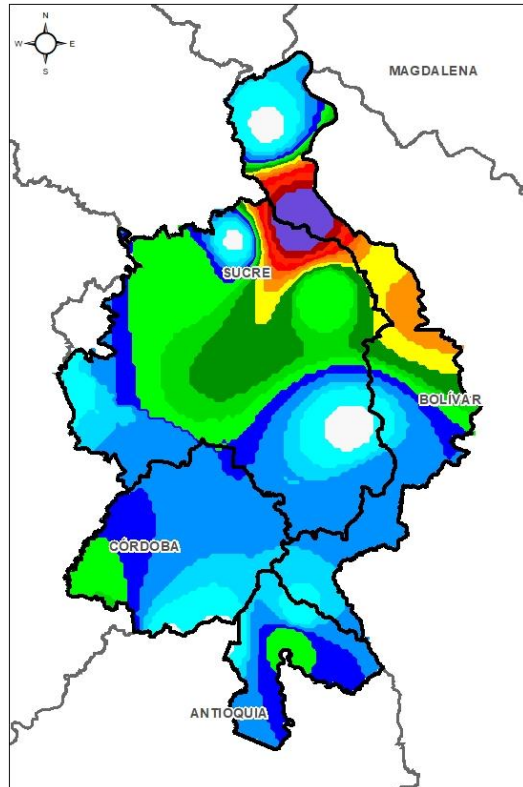
Precipitación por estimación Satelital
19/11/2021 (07:00) – 20/11/2021 (07:00).
Fuente: IDEAM

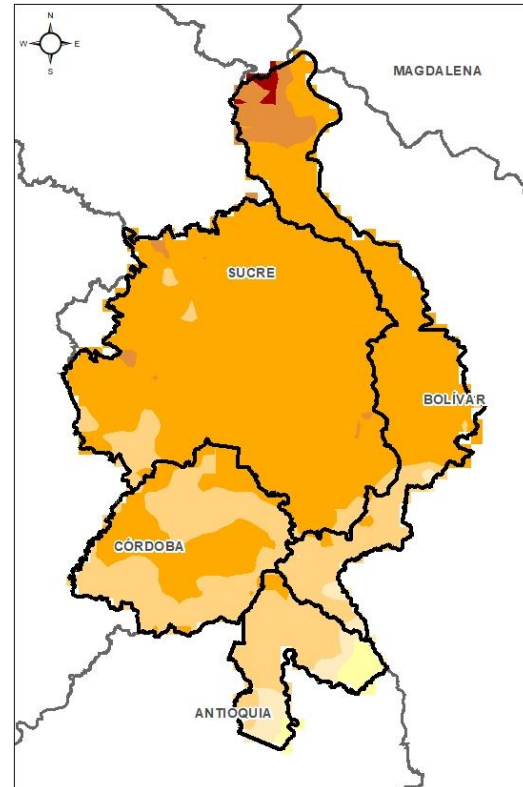
Temperatura superficial máxima por
estimación Satelital 19/11/2021
Fuente: IDEAM

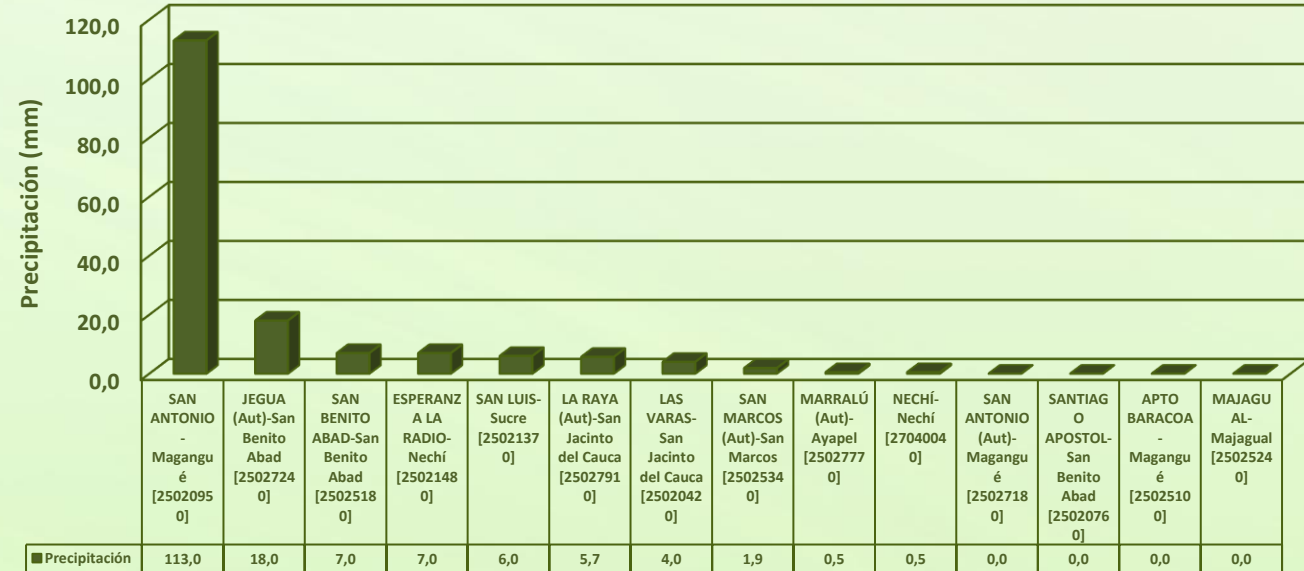
Lluvia Registrada el 19 Noviembre de 2021

Precipitación: una mañana bastante lluviosa en la región de La Mojana, el resto de las jornadas predominó el tiempo seco.

Temperatura: se registró una temperatura máxima de 33,1°C el día 19 de noviembre a las 15:00 horas en el municipio de San Benito Abad, y una mínima de 23,4°C en la madrugada del 20 de noviembre en el municipio de San Marcos.

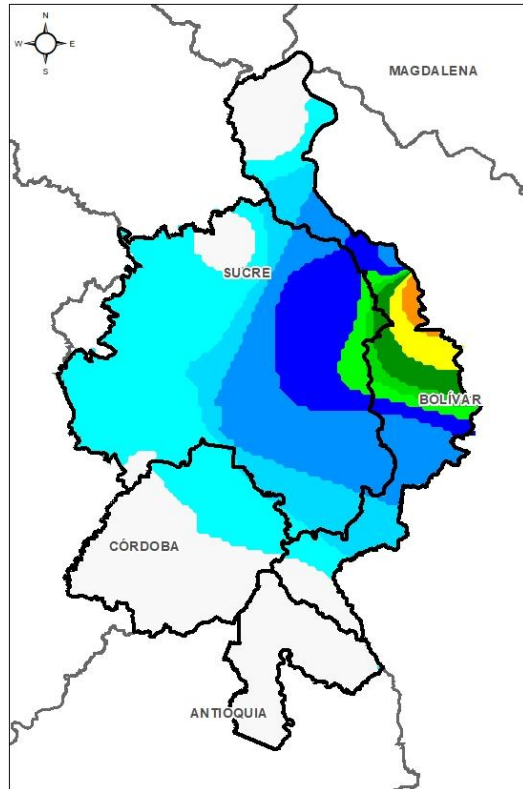
Precipitación por estimación Satelital
20/11/2021 (07:00) – 21/11/2021 (07:00).
Fuente: IDEAM

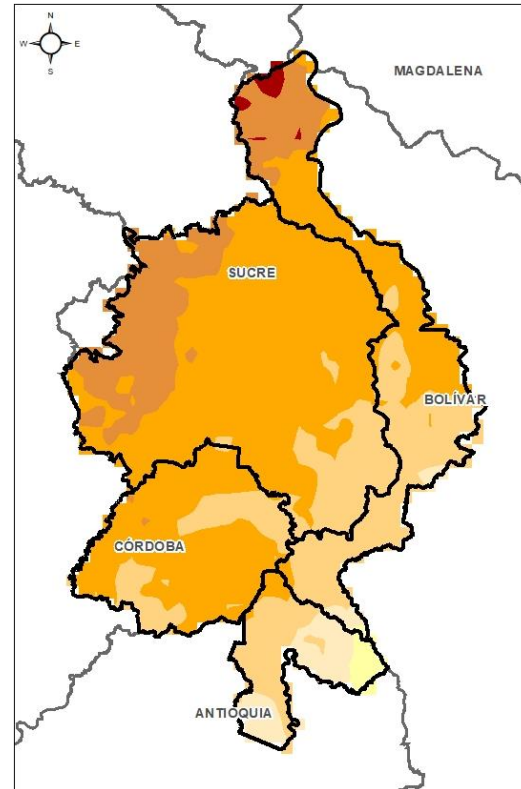
Temperatura superficial máxima por
estimación Satelital 20/11/2021
Fuente: IDEAM

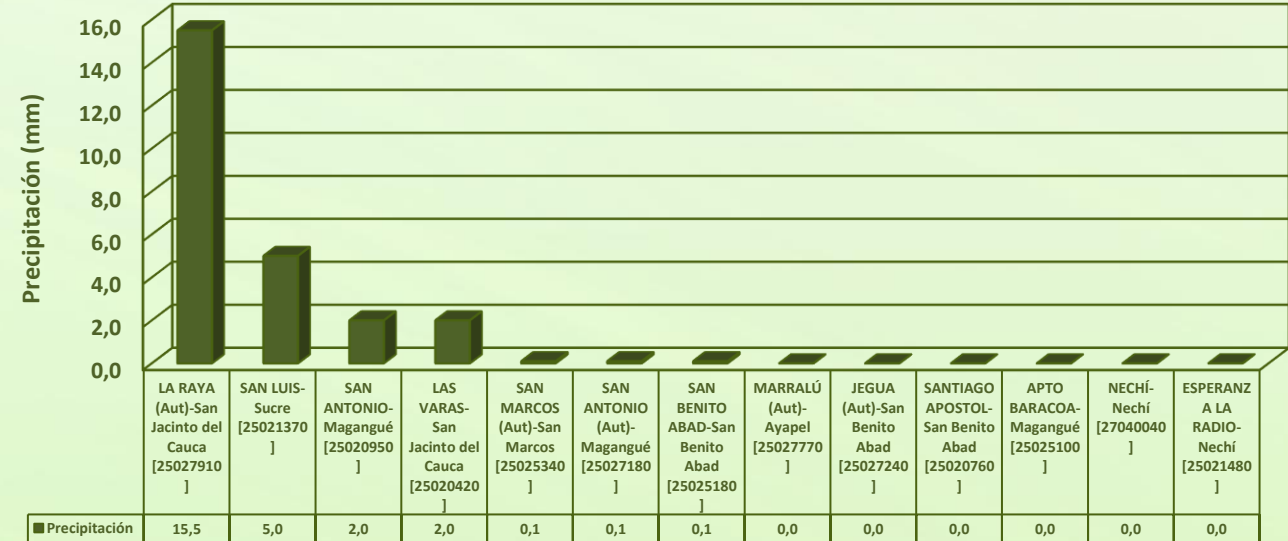
Lluvia Registrada el 20 Noviembre de 2021

Precipitación: en horas de la noche se registraron algunas lluvias al soriente de la región, sobre los municipios de Majagual, Magangué, Achí, San Jacinto del Cauca y Guaranda.

Temperatura: se registró una temperatura máxima de 33,2°C el día 20 de noviembre a las 15:00 horas en el municipio de San Benito Abad, y una mínima de 23,7°C en la madrugada del 21 de noviembre en el municipio de Ayapel.

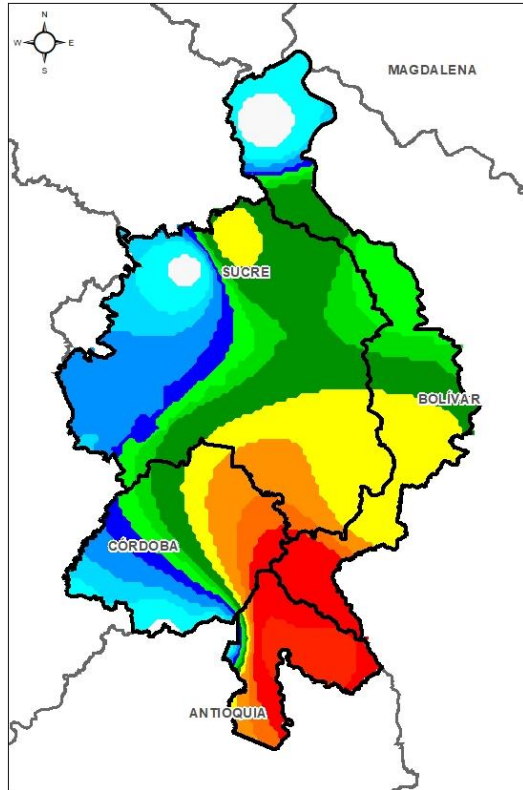
Precipitación estaciones de superficie.
21/11/2021 (07:00) – 22/11/2021 (07:00).
Fuente: IDEAM

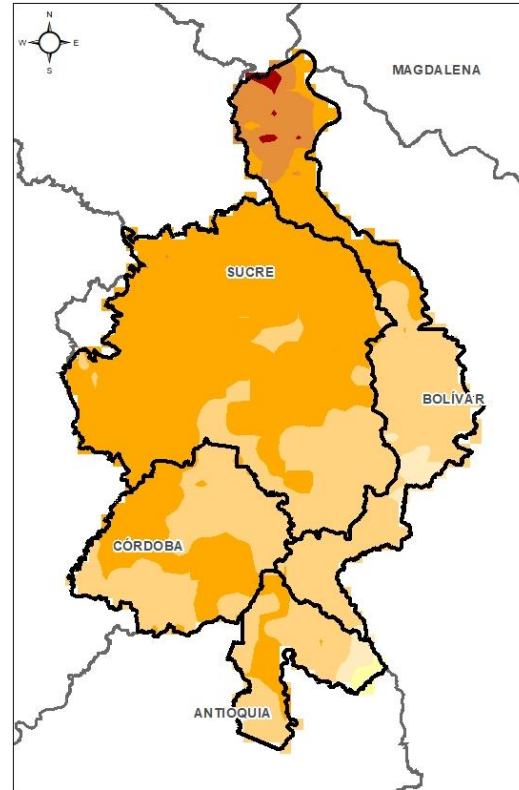
Temperatura superficial máxima por
estimación Satelital 21/11/2021
Fuente: IDEAM

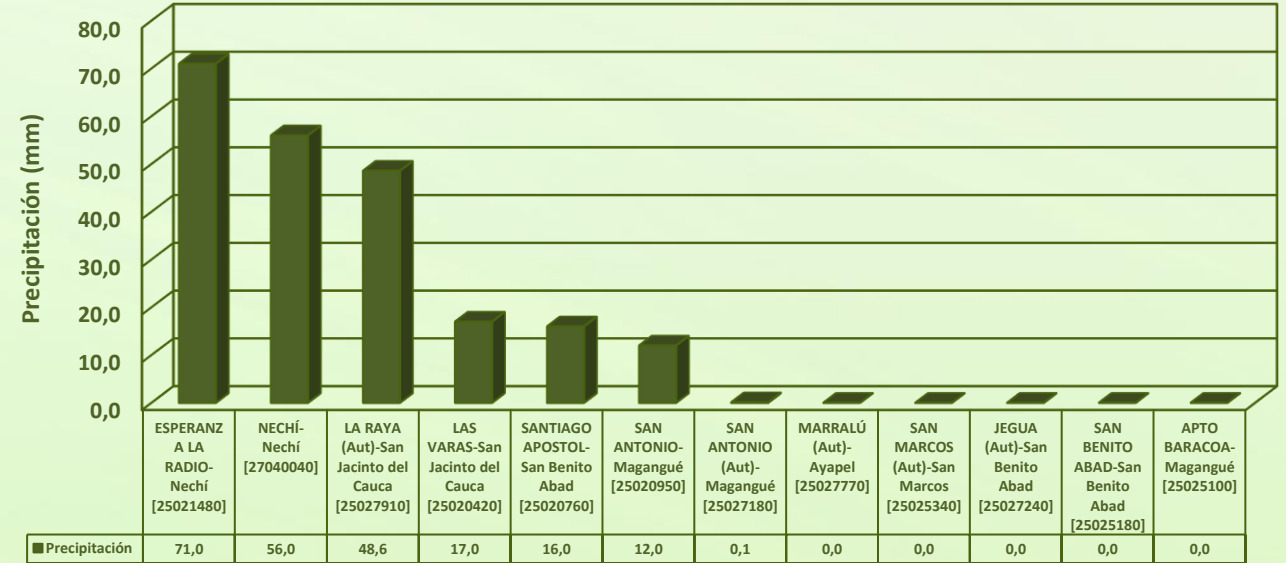
Lluvia Registrada el 21 Noviembre de 2021

Precipitación: en la noche del domingo y la madrugada del lunes, donde ocurrieron lluvias por sectores con tormenta eléctrica en el territorio, siendo las más fuertes sobre los municipios de Nechí, San Jacinto del Cauca, Majagual, Guaranda, Sucre (Sucre) y zonas de San Benito Abad.

Temperatura: se registró una temperatura máxima de 34,4°C el día 21 de noviembre a las 16:00 horas en el municipio de San Benito Abad, y una mínima de 24,6°C en la madrugada del 22 de noviembre en el municipio de San Marcos.

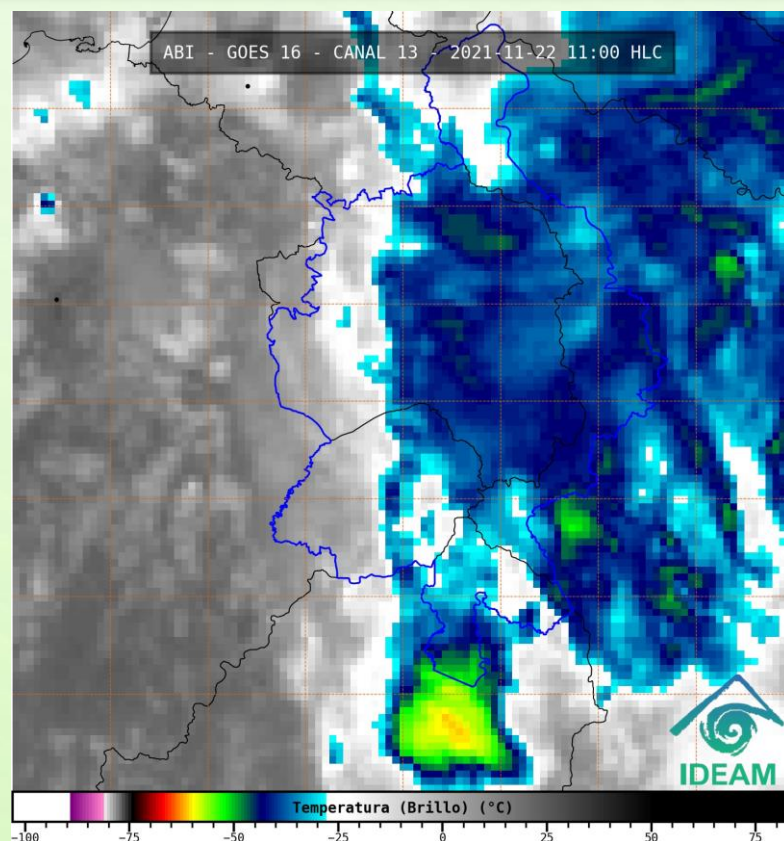
Imagen de satélite IR 11:00 HLC
Fuente: IDEAM

Recientemente, se mantiene cielo mayormente nublado y lloviznas dispersas.

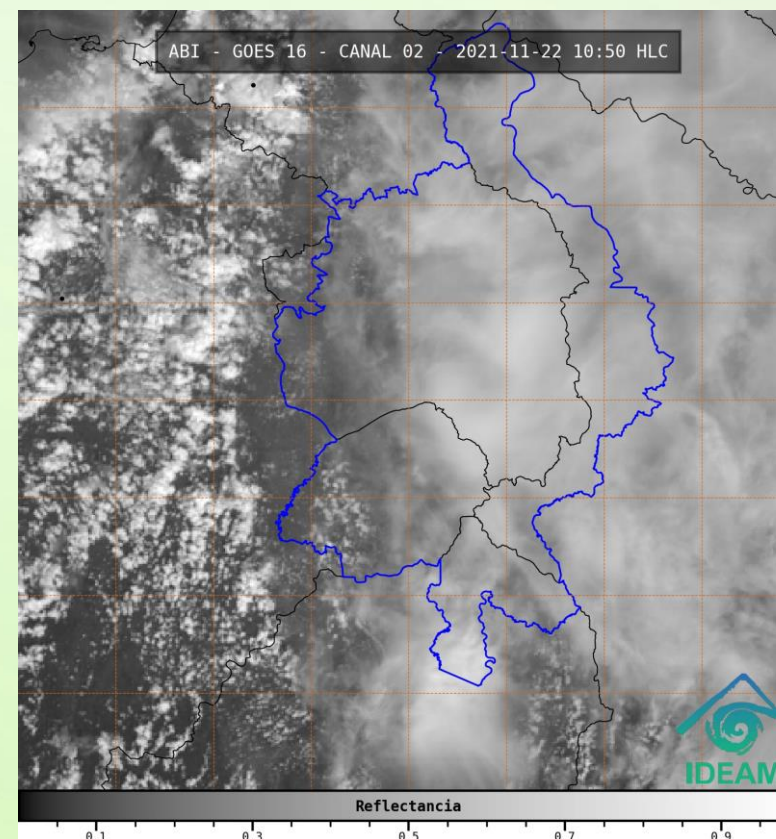
Imagen de satélite VIS 10:50 HLC
Fuente: IDEAM

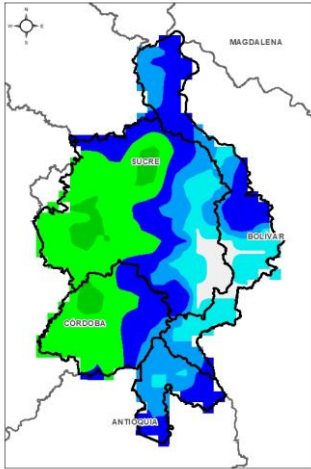
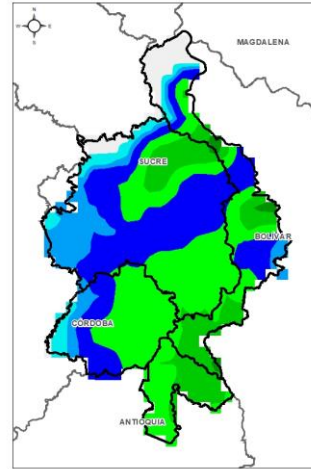
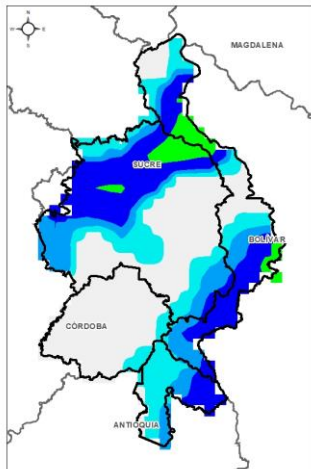
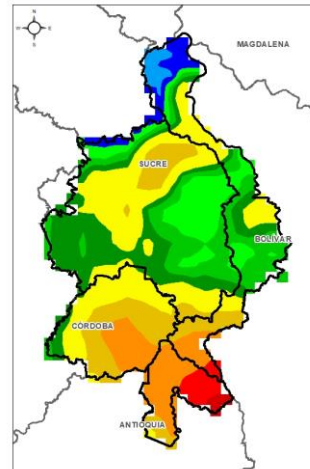
TARDE DEL 22 DE NOVIEMBRE

NOCHE DEL 22 DE NOVIEMBRE

MADRUGADA DEL 23 DE NOVIEMBRE

ACUMULADO DEL 22 AL 23 DE NOVIEMBRE

Precipitación: tendremos una tarde con cielo parcialmente nublado donde a finales de la jornada y a principios de la noche se darán lluvias en varios sectores de la región, con mayor fuerza sobre San Marcos, Ayapel, Majagual, Guaranda y San Jacinto del Cauca.

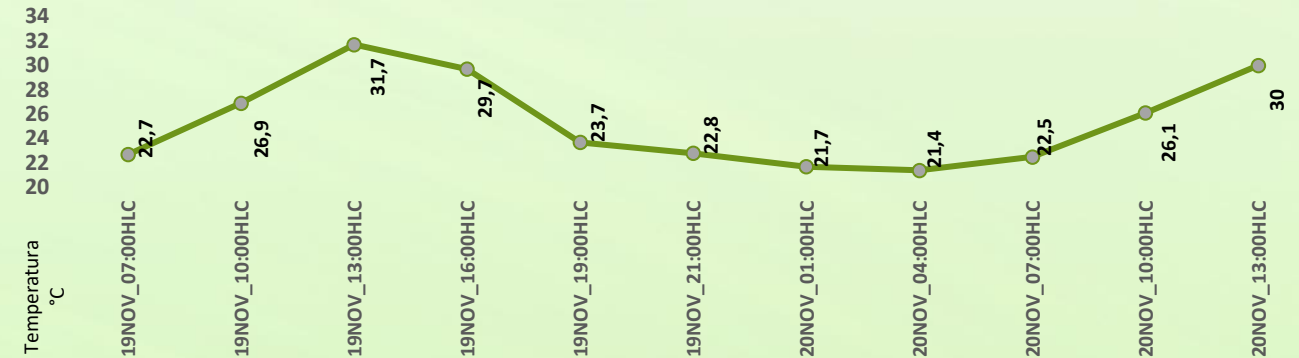
Pronóstico de temperaturas medias para los próximos 02 días

Temperatura: las temperaturas máximas oscilarán entre los 33°C y 34°C y las mínimas entre los 24°C y 25°C. Las sensaciones térmicas máximas estimadas oscilarán entre los 35°C y 36°C.

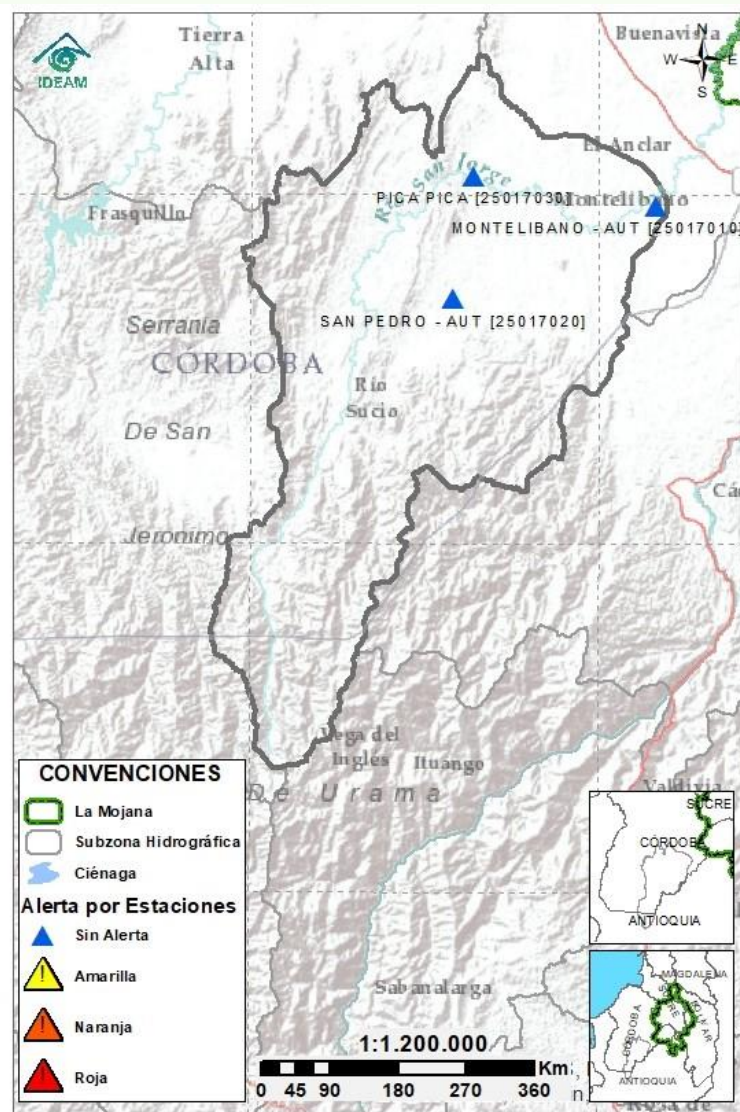
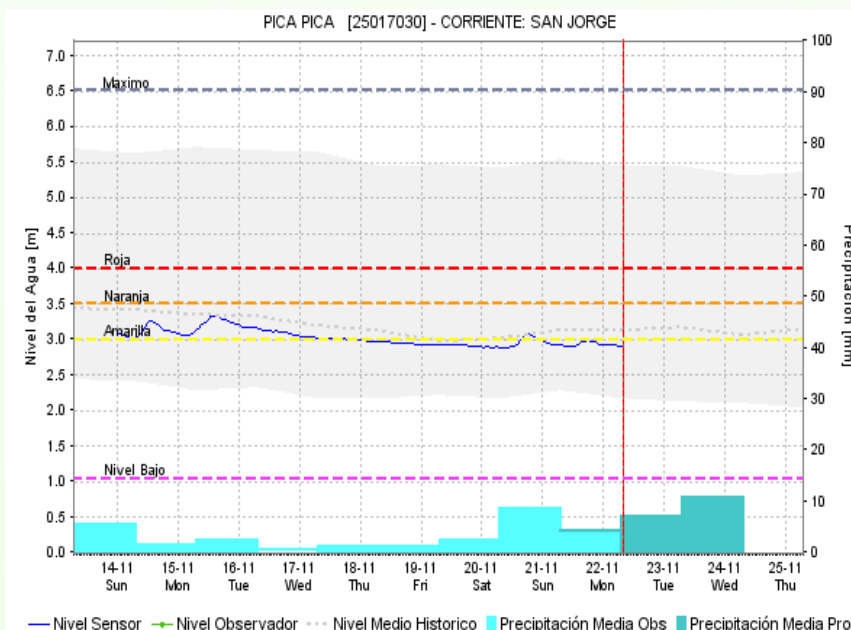
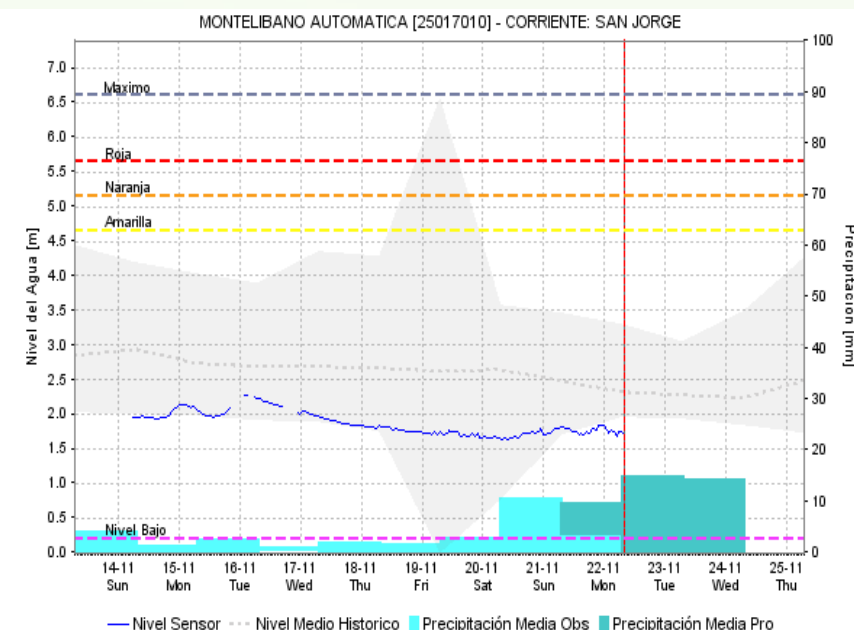
2.2.1 SUBZONA HIDROGRÁFICA DEL RÍO SAN JORGE CUENCA ALTA

| Subzona hidrográfica | Alerta | Descripción |
|---|---|---|
| Cuenca alta del río San Jorge | Sin alerta | Se mantiene la condición de descenso de niveles en el río San Jorge, en su recorrido por el corregimiento de Pica Pica y del municipio de Montelibano, así como en sus aportantes, los ríos San Pedro y Uré, condición predominante durante las próximas horas. Se advierte sobre la probabilidad de incrementos en horas de la tarde y noche de hoy y madrugada de mañana. |

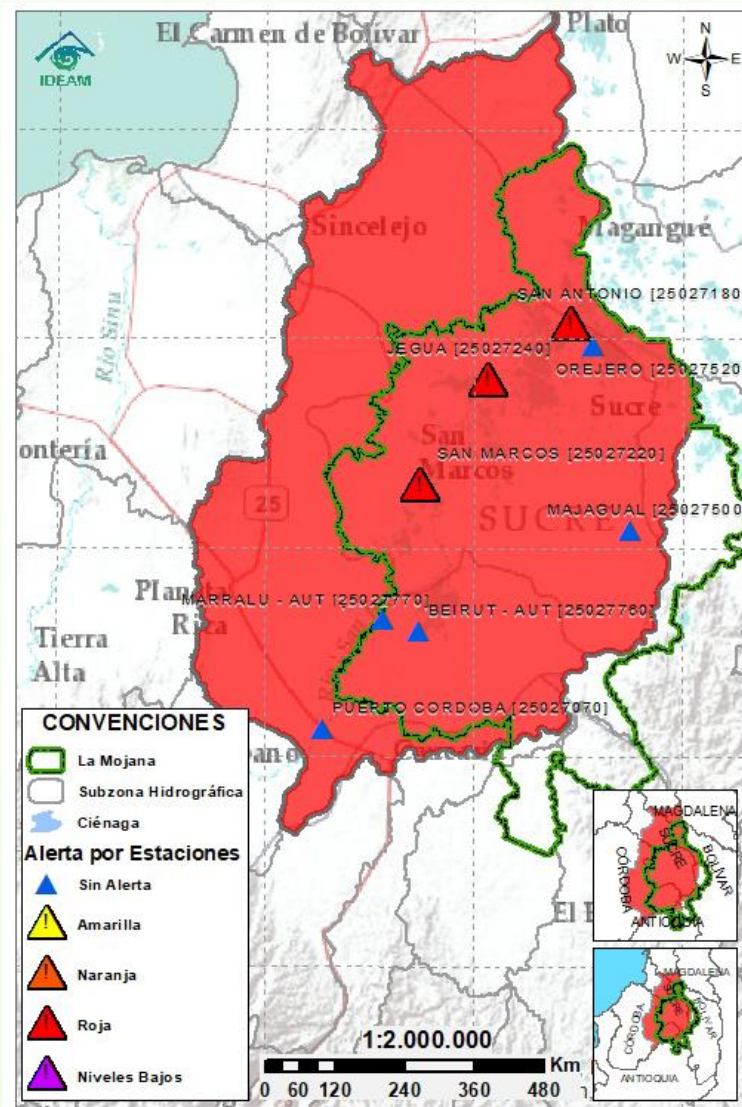
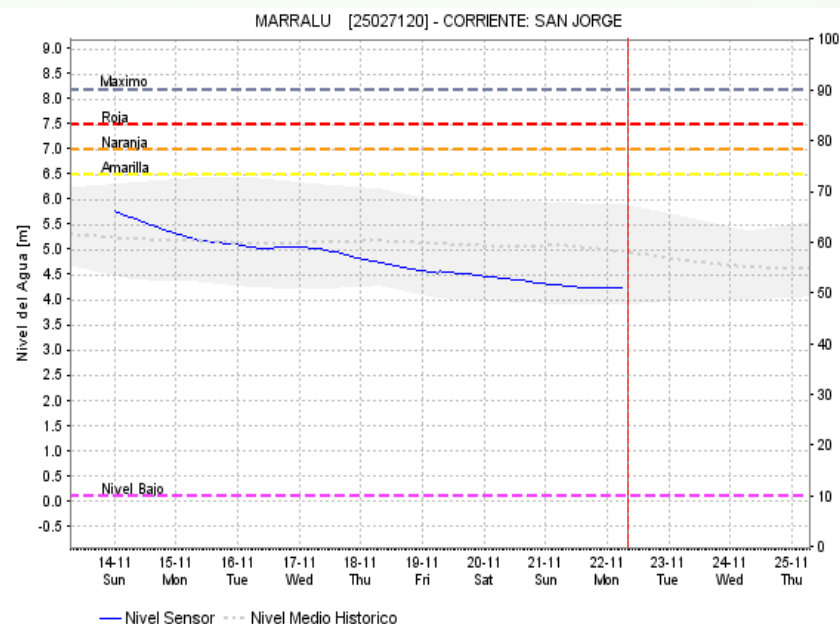
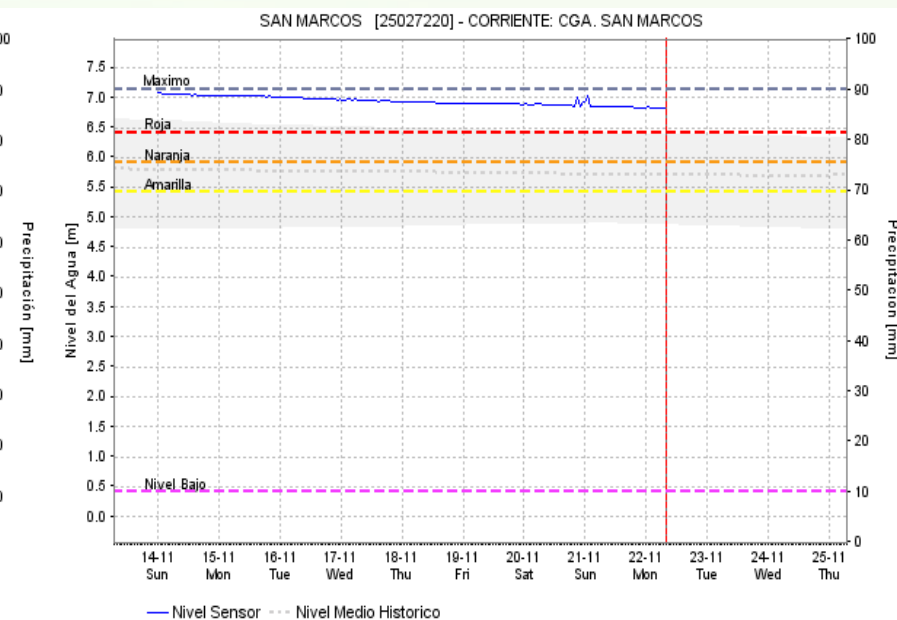
2.2.2 SUBZONA HIDROGRÁFICA DEL RÍO SAN JORGE CUENCA BAJA

Niveles estables en el río San Jorge en su recorrido desde La Apartada hasta Ayapel y niveles en descenso en el tramo comprendido entre San Marcos y Magangré, en el sistema de ciénagas y caños asociado los niveles permanecen en condición estable.

Se destaca la persistencia de: i) inundaciones en amplias zonas de la cuenca baja, ii) altos niveles en el sistema de ciénagas y iii) ingreso continuo de aguas del río Cauca a través del sector Cara de Gato.

Nota (27 de agosto al 22 de noviembre): transvase de caudal del río Cauca hacia el Bajo San Jorge, tras el rompimiento del río Cauca en el sector de Cara de Gato (27/08/2021), generando afectaciones por inundación en los municipios de Guaranda, Ayapel, Majagual y San Benito Abad.

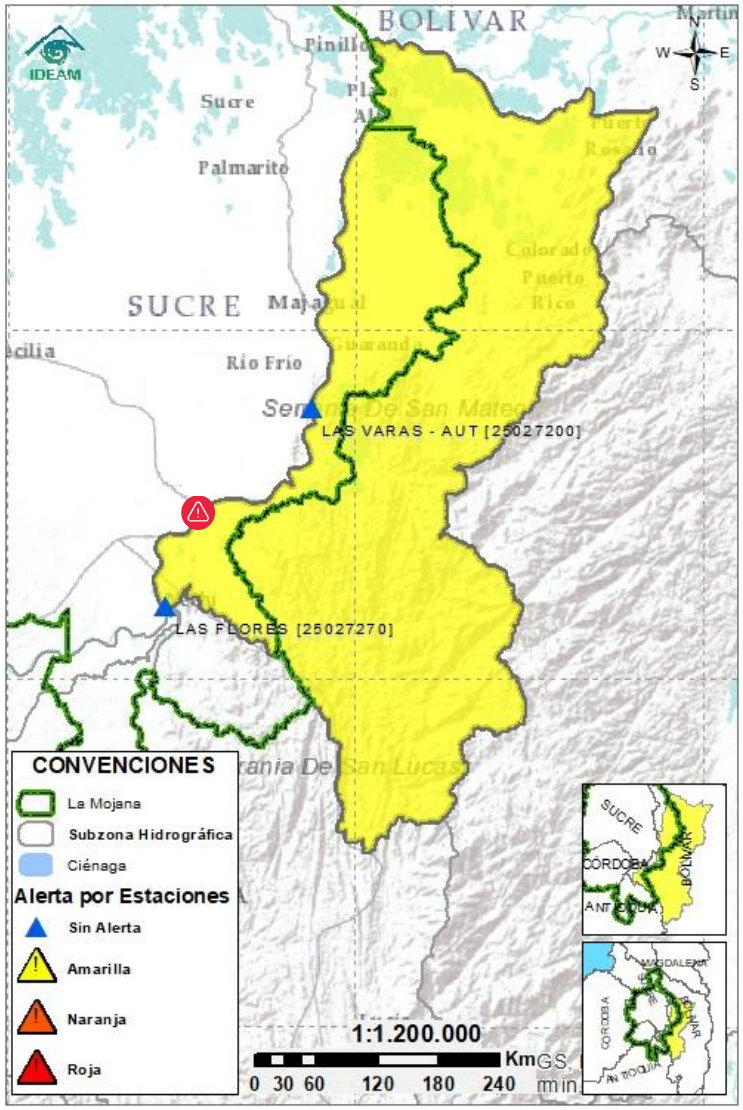
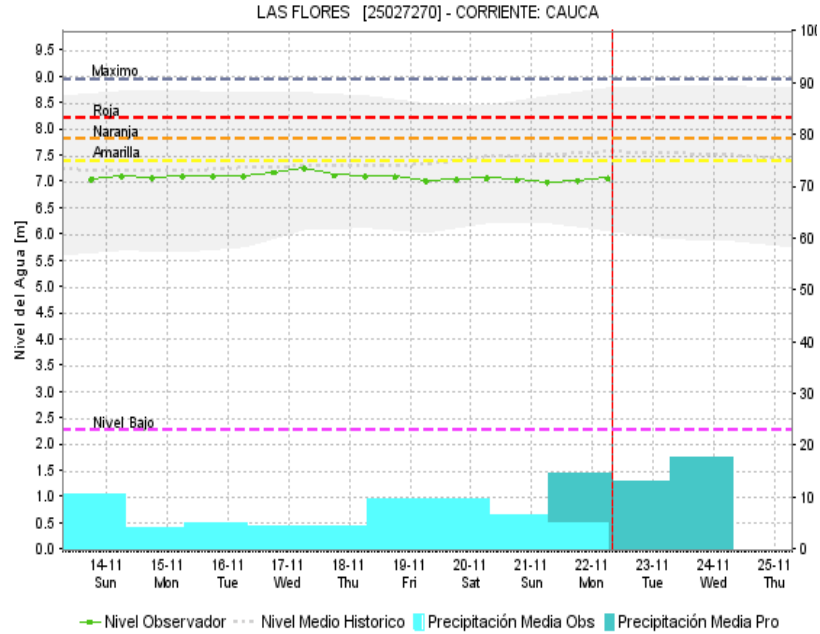
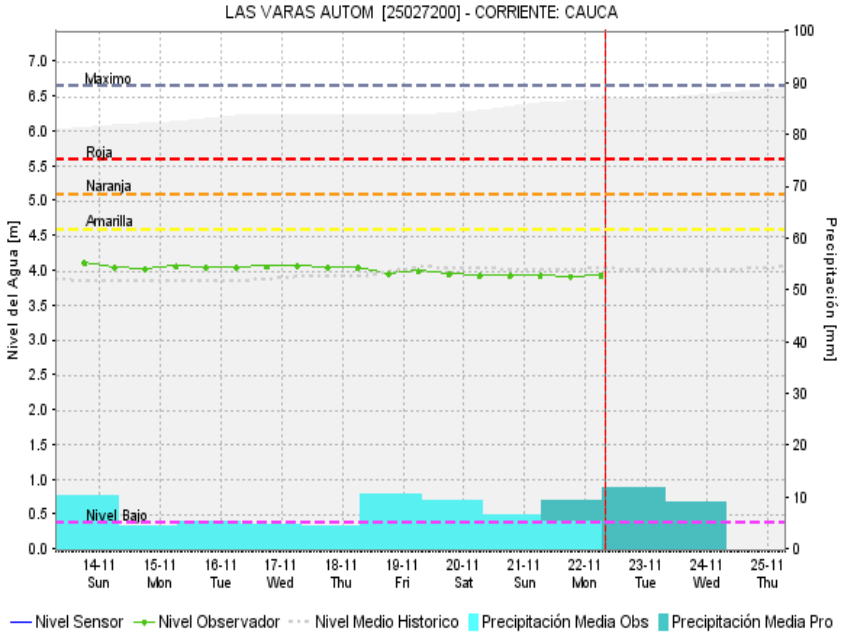
2.2.3 DIRECTOS AL BAJO CAUCA - CIÉNAGA LA RAYA ENTRE EL RÍO NECHÍ Y EL BRAZO DE LOBA

| Subzona hidrográfica | Alerta | Descripción |
|---|---|---|
| Directos al bajo Cauca- Ciénaga La Raya entre el río Nechí y Brazo de Loba | | <p>Niveles en ascenso en el río Cauca en el tramo Nechí-Pinillos. En el sector de Cara de Gato (San Jacinto del Cauca) se mantiene alerta roja puntual, por trasvase de caudal del río Cauca hacia el Bajo San Jorge, no se descartan incrementos durante horas de la madrugada.</p> <p>Nota (27 de agosto): rompimiento del dique por el río Cauca en el sector Cara de Gato (San Jacinto del Cauca), generando el ingreso de agua del río Cauca al Bajo San Jorge.</p> |

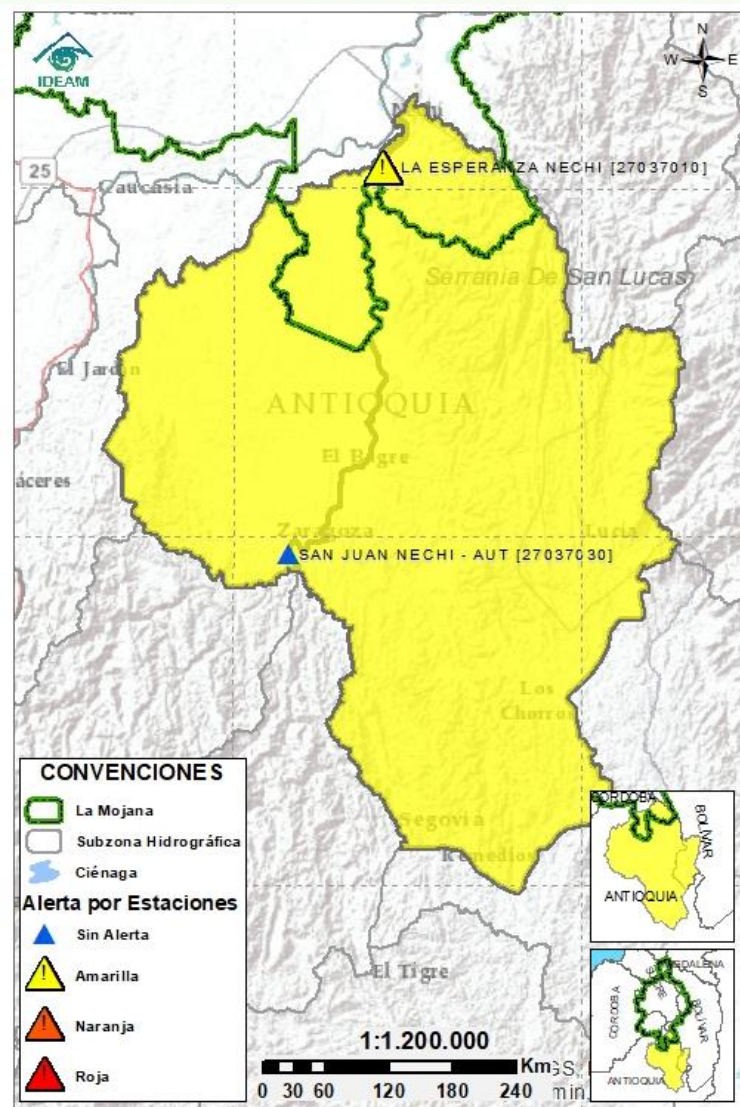
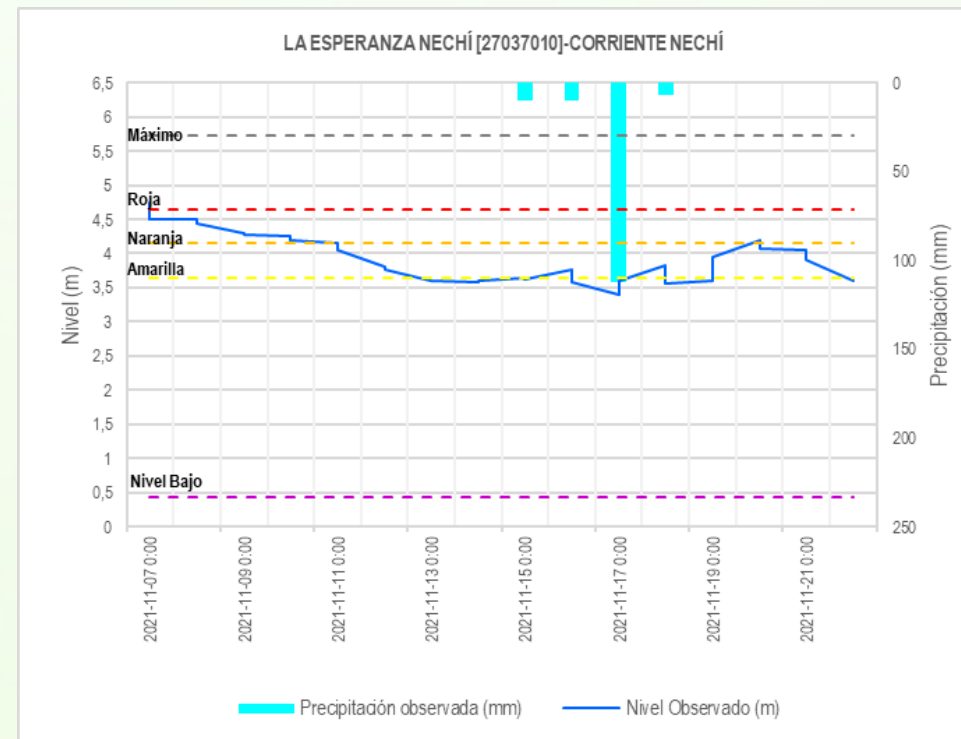
2.2.4 SUBZONA HIDROGRÁFICA DEL RÍO NECHÍ CUENCA BAJA

Niveles en descenso en el río Nechí y en sus aportantes, condición que se prevé persista durante el día de hoy, con probabilidad de nuevos incrementos durante las jornada de noche de hoy y madrugada de mañana.

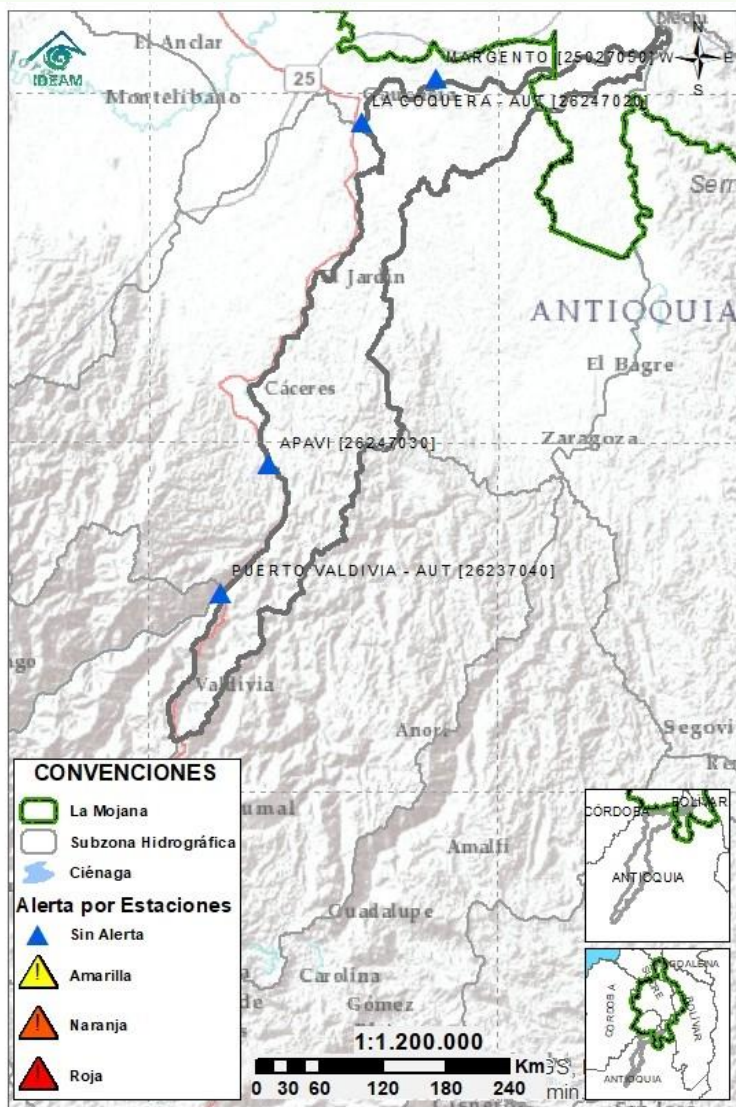
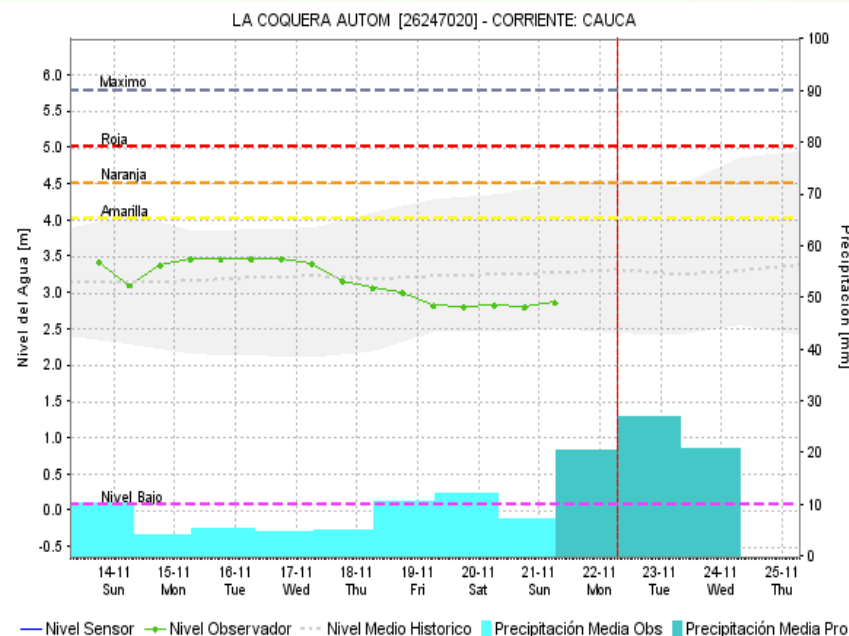
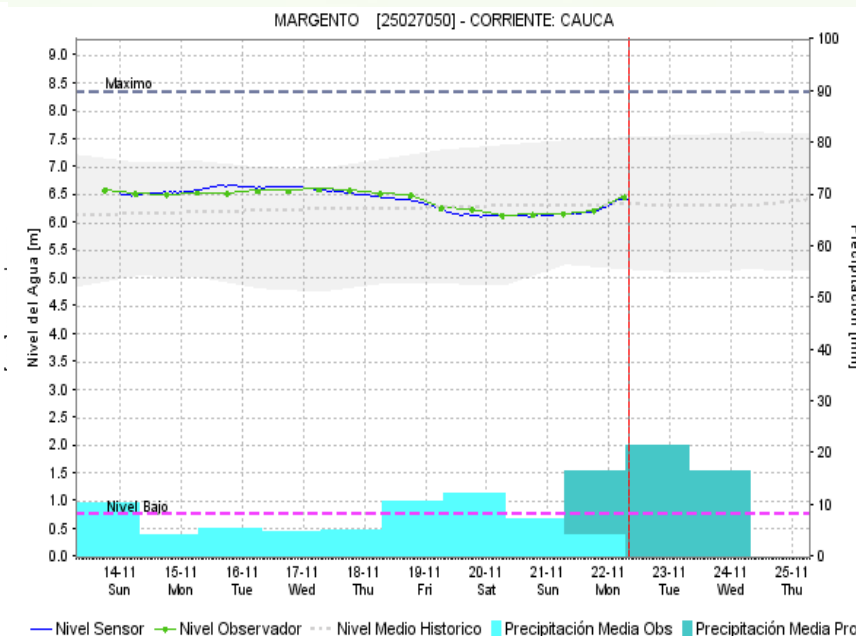
2.2.5 DIRECTOS AL CAUCA ENTRE PTO. VALDIVIA Y RÍO NECHÍ

Niveles en ascenso en el río Cauca en su tránsito por los municipios de Cáceres y Caucasia. Debido a los aportes de los ríos Tarazá y Man. No se descartan incrementos durante las jornadas de noche de hoy y madrugada de mañana.

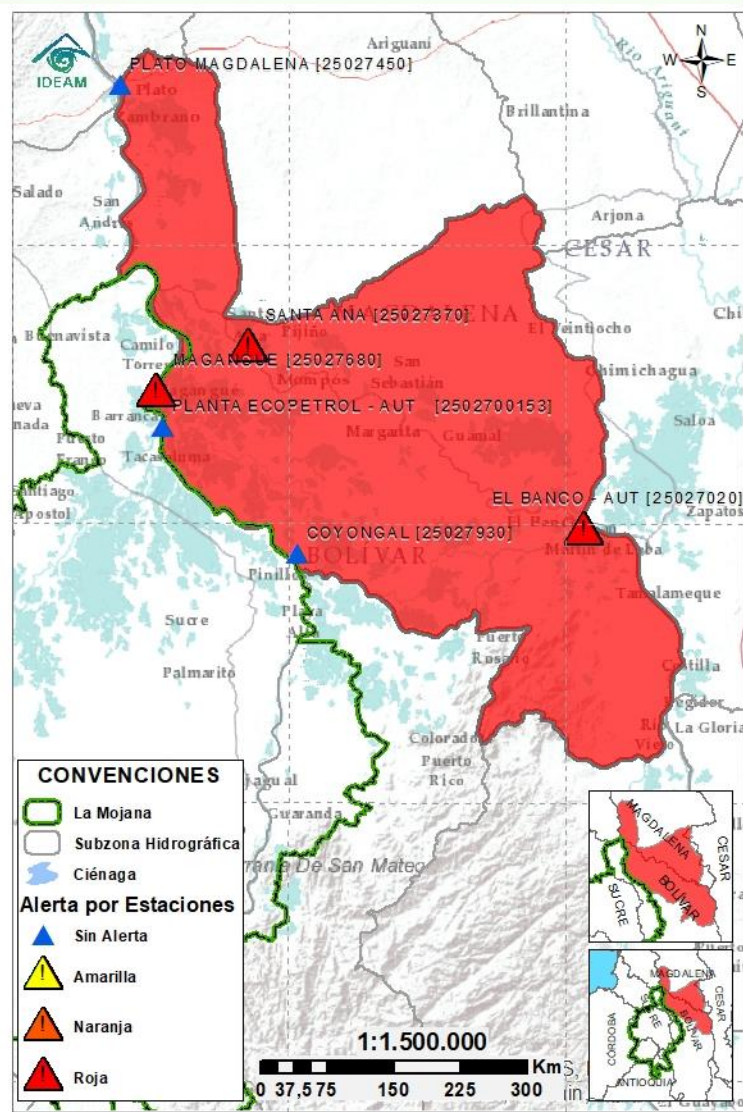
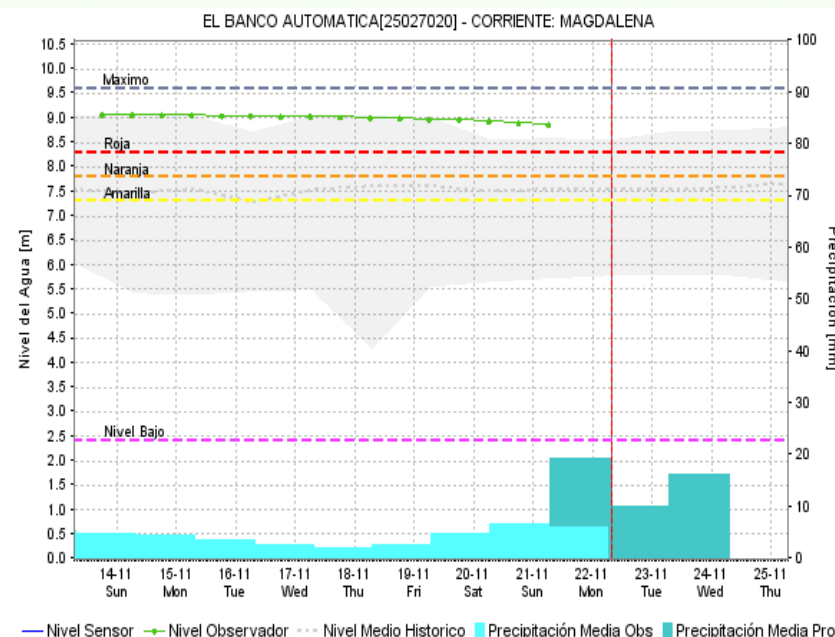
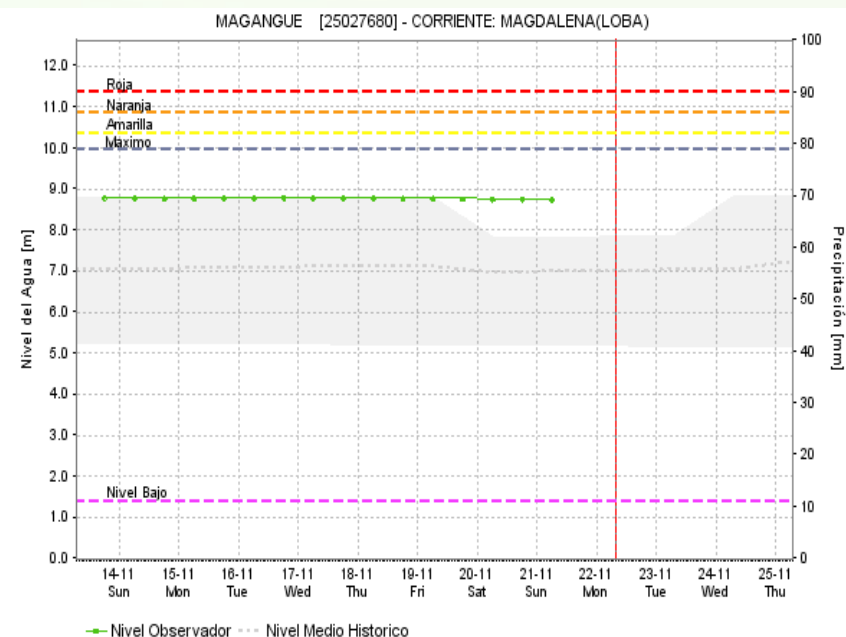
2.2.6 DIRECTOS AL BAJO MAGDALENA ENTRE EL BANCO Y EL PLATO

Persisten altos niveles, en condición estable, en el río Magdalena, en el Brazo de Loba (El Banco San Martín de Loba, Hatillo de Loba, Barranco de Loba y Pinillos) y en el Brazo de Mompós (municipios de Guamal, San Sebastián de Buenavista, Mompós, San Zenón, Talaigua Nuevo, Santa Ana y Santa Bárbara de Pinto y Santa Ana). Se recomienda especial atención en los municipios de Hatillo de Loba, Barranco de Loba, El Banco, Santa Ana y Magangué ante la probabilidad de nuevos incrementos en horas de la madrugada.

Nota (12/11/2021): en el municipio de Hatillo de Loba (Bolívar), se registró inundación por ruptura del jarillón Diomedes, generando ingreso de aguas del río Magdalena en el corregimiento La Victoria.
