BOLETÍN HIDROMETEOROLÓGICO DE LA MOJANA

San Marcos, Sucre 25 de noviembre de 2021

BOLETÍN No: 468

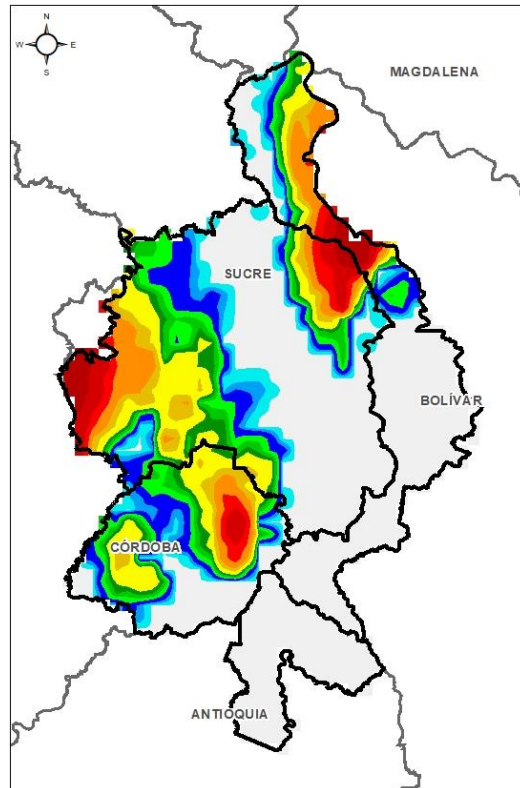
Precipitación estaciones de superficie.
24/11/2021 (07:00) – 25/11/2021 (07:00).
Fuente: IDEAM

Precipitación: Durante el día de ayer las lluvias comenzaron en horas de la tarde y se mantuvieron hasta bien entrada la noche, las más fuertes en sectores de Ayapel, San Benito Abad y San Jacinto del Cauca.

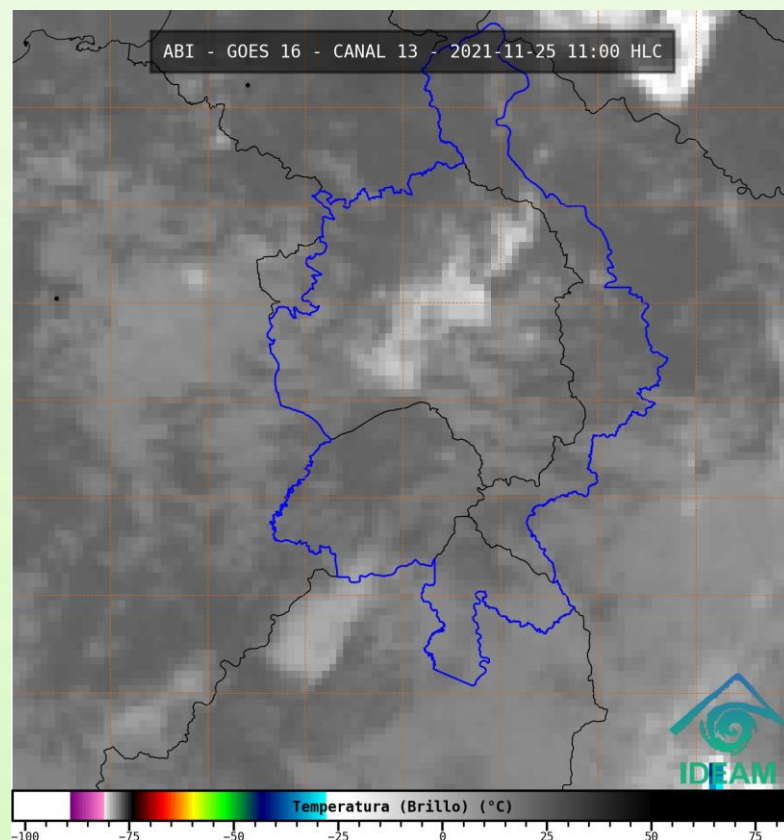
Imagen de satélite IR 11:00 HLC
Fuente: IDEAM

Recientemente, se mantiene el cielo mayormente nublado en la región.

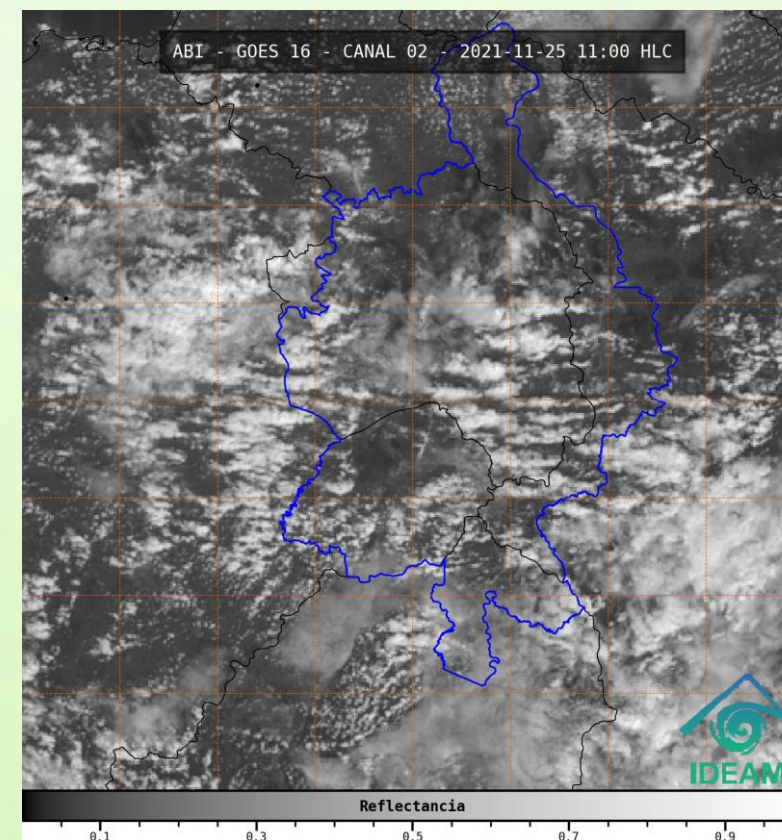
Imagen de satélite VIS 11:00 HLC
Fuente: IDEAM

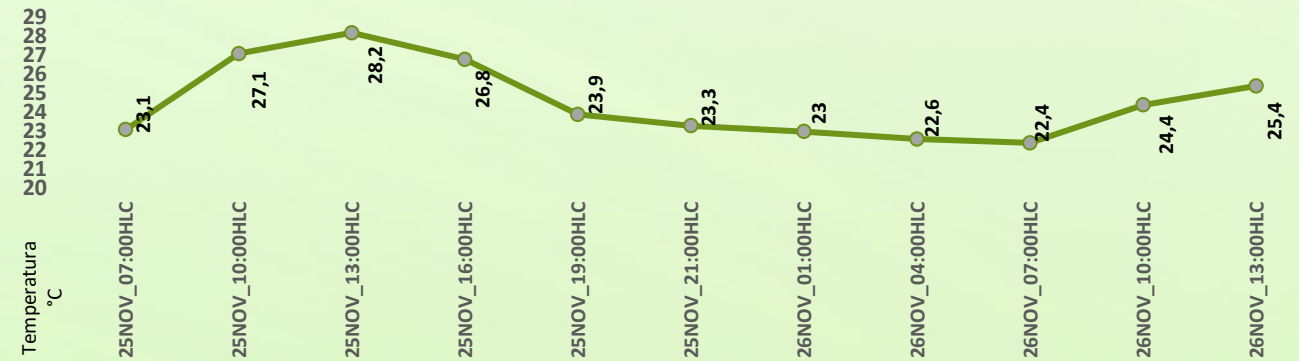
Pronóstico de temperaturas medias para los próximos 02 días

Temperatura: las temperaturas máximas oscilarán entre los 33°C y 34°C y las mínimas entre los 24°C y 25°C. Las sensaciones térmicas máximas estimadas oscilarán entre los 35°C y 36°C.

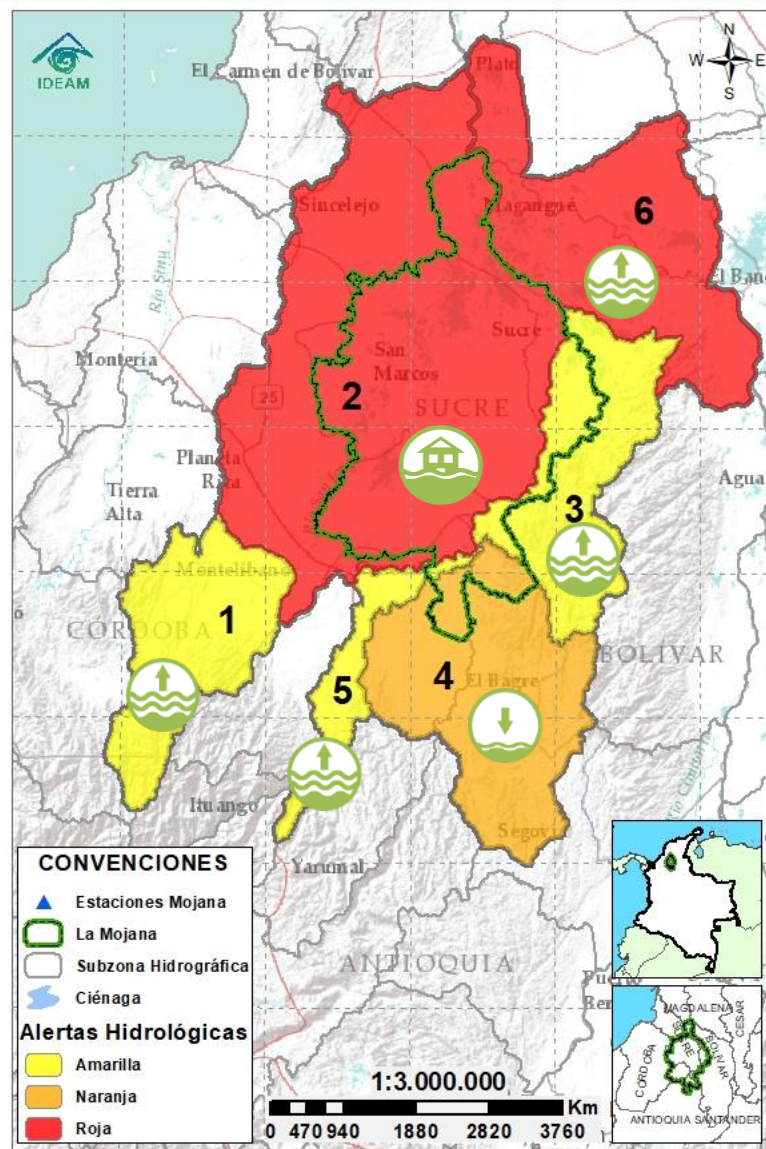
Condiciones hidrológicas antecedentes para el 24/11/2021

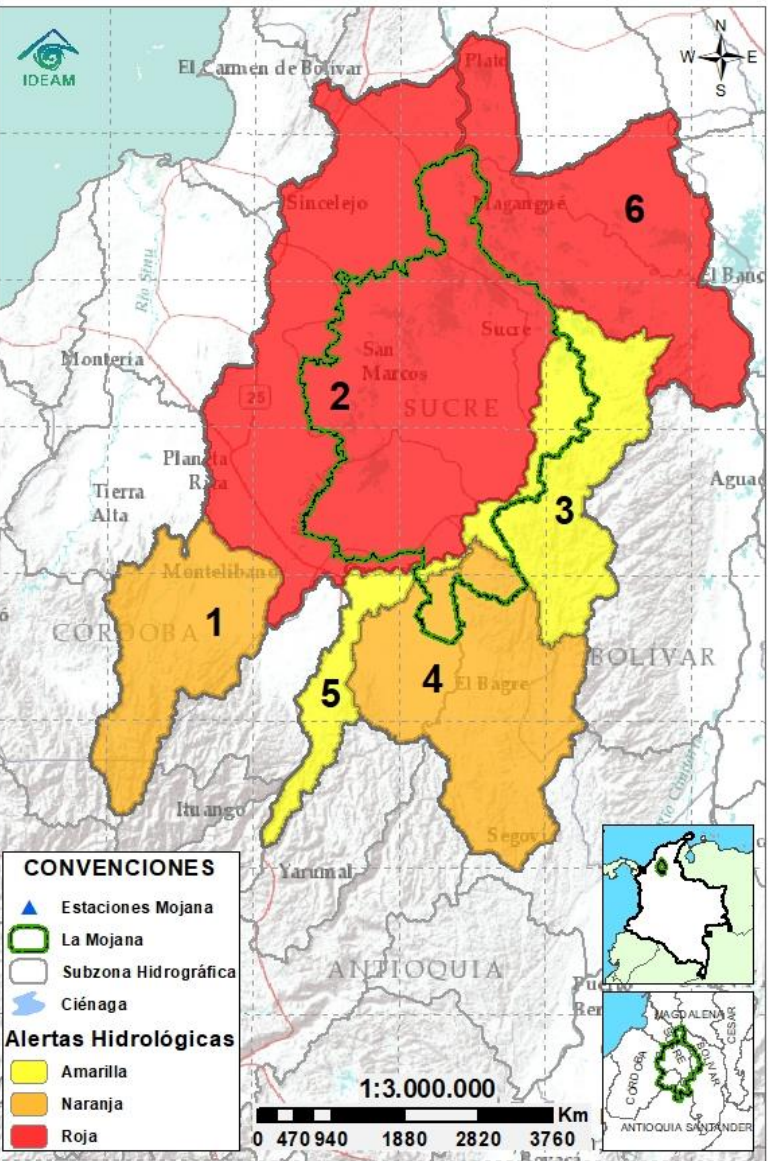
Descripción condiciones hidrológicas: se mantiene en alerta roja el Bajo Magdalena, donde se observa ascenso de niveles entre los municipios de El Banco y Plato, así como en el Brazo de Loba y Brazo de Mompós. De manera similar, se mantiene en alerta roja la cuenca baja del río San Jorge, ante la persistencia de inundaciones y altos niveles, que se observan en ascenso en el tramo comprendido entre La Apartada y Ayapel y en ciénagas y caños de la zona.. Finalmente, se mantiene la alerta naranja para la cuenca alta del río San Jorge, donde se observa ascenso de niveles a la altura del corregimiento de Pica Pica y del casco urbano del municipio de Montelíbano.

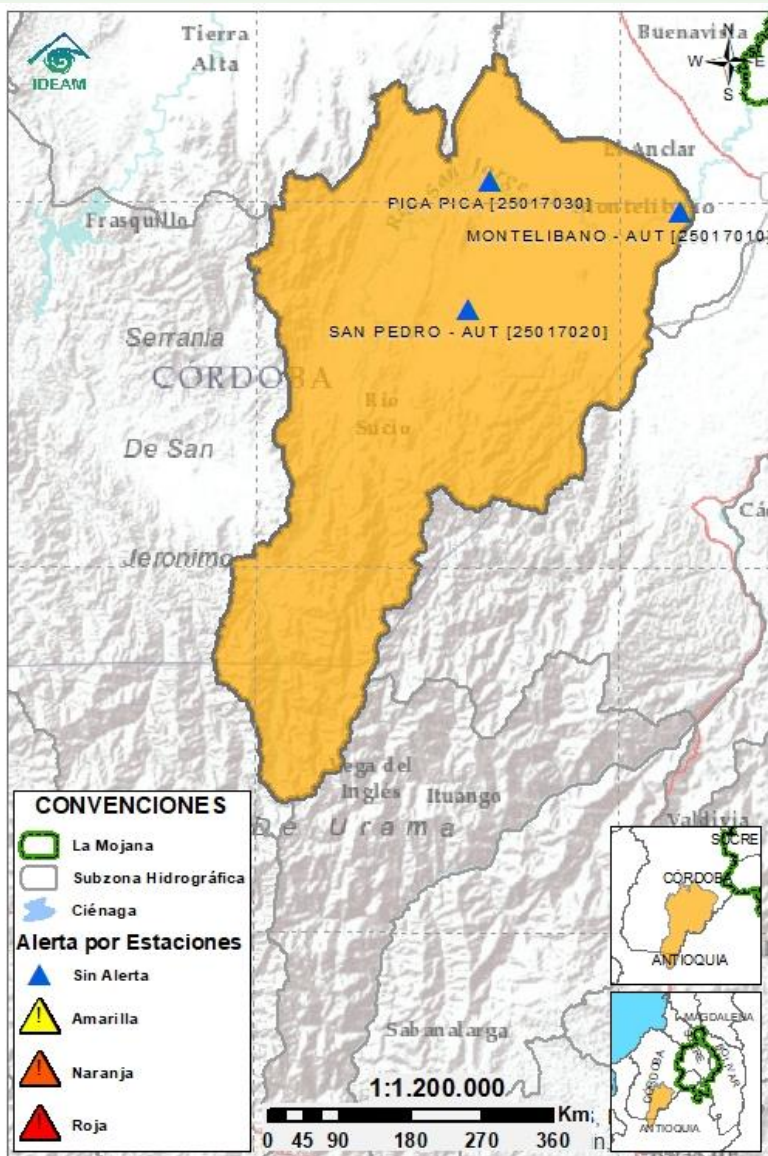
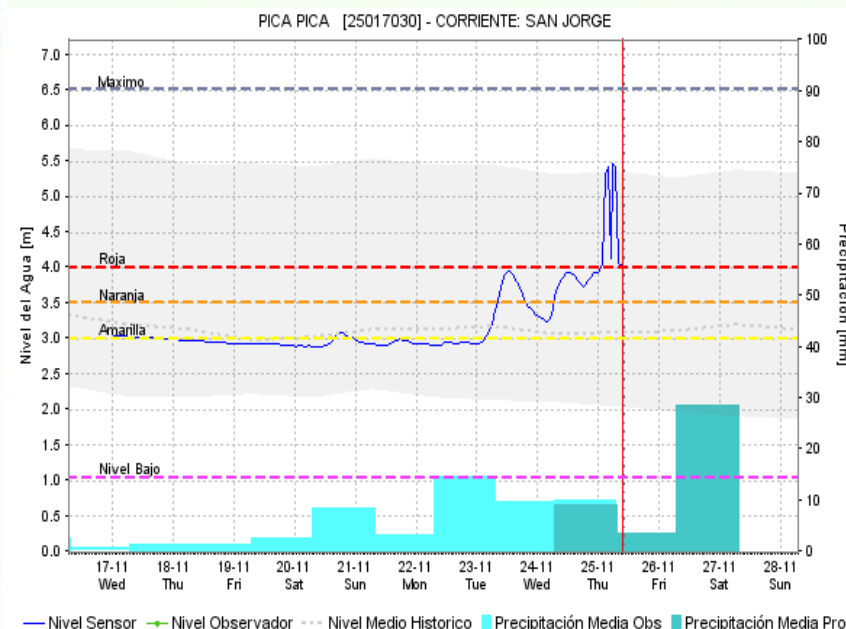
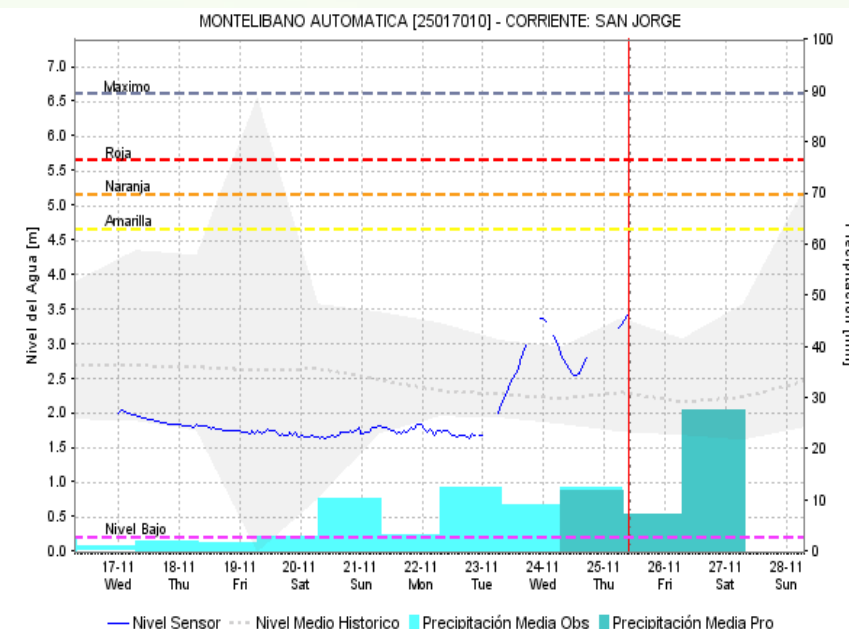
2.2.1 SUBZONA HIDROGRÁFICA DEL RÍO SAN JORGE CUENCA ALTA

Se mantiene el ascenso de niveles en el río San Jorge, a la altura del corregimiento de Pica Pica y del casco urbano del municipio de Montelibano, así como en sus aportantes los ríos San Pedro y Uré; luego de las precipitaciones ocurridas durante los últimos días. Se advierte sobre la probabilidad de nuevos incrementos en horas de la tarde y noche de hoy y madrugada de mañana.

Niveles en ascenso	Se mantiene el ascenso de niveles en el río San Jorge, a la altura del corregimiento de Pica Pica y del casco urbano del municipio de Montelíbano, así como en sus aportantes los ríos San Pedro y Uré.

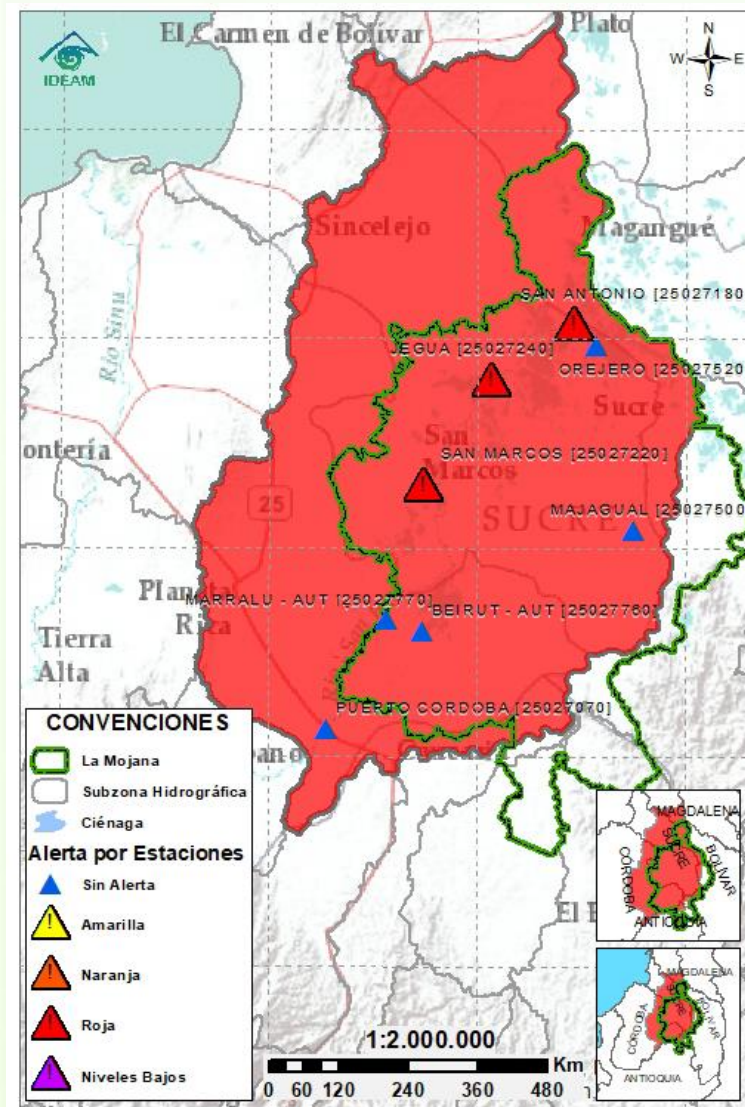
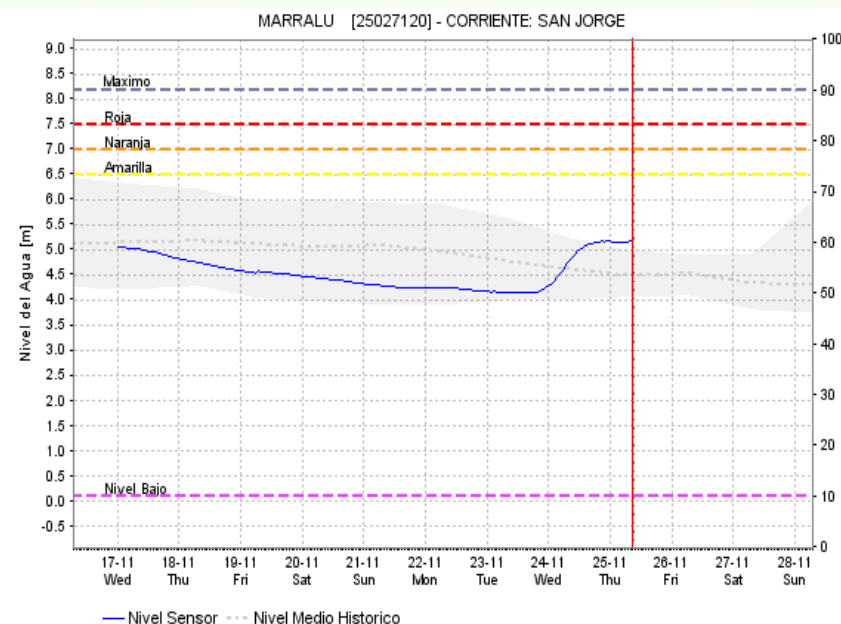
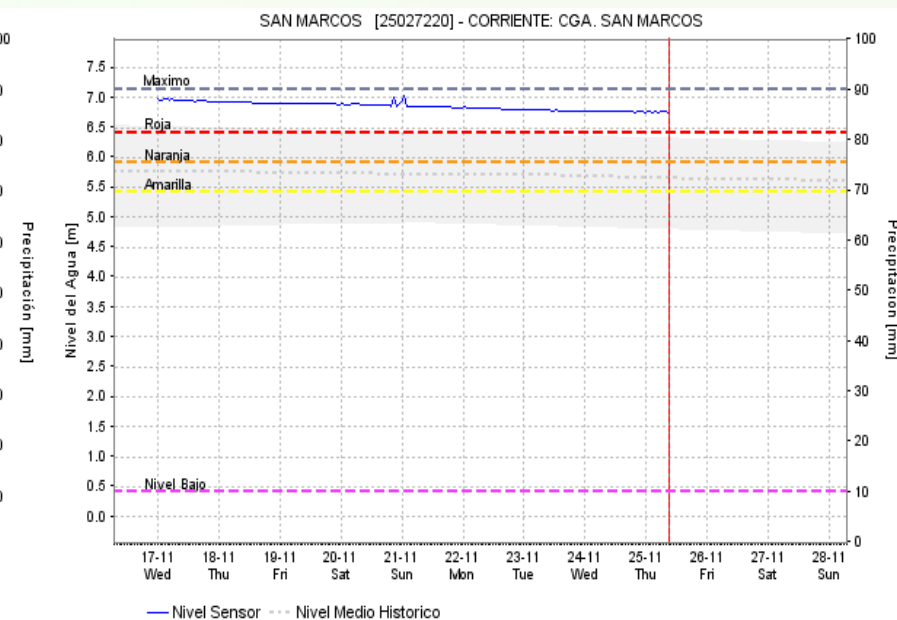
2.2.2 SUBZONA HIDROGRÁFICA DEL RÍO SAN JORGE CUENCA BAJA

Ascenso de niveles en el río San Jorge en su recorrido desde La Apartada hasta Ayapel, así como en caños y ciénagas de esta zona, debido a los aportes provenientes de la cuenca alta; por otra parte el tramo San Marcos-Magangué permanece con niveles estables, así como el resto del sistema de ciénagas y caños asociado. Se advierte sobre la probabilidad de nuevos incrementos en horas de la madrugada de mañana. Se destaca la persistencia de: i) inundaciones en amplias zonas de la cuenca baja, ii) altos niveles en el sistema de ciénagas y iii) ingreso continuo de aguas del río Cauca a través del sector Cara de Gato.

Nota (27 de agosto al 25 de noviembre): transvase de caudal del río Cauca hacia el Bajo San Jorge, tras el rompimiento del río Cauca en el sector de Cara de Gato (27/08/2021), generando afectaciones por inundación en los municipios de Guaranda, Ayapel, Majagual y San Benito Abad.

Inundación	Niveles en ascenso en el río San Jorge desde La Apartada hasta Ayapel debido a los aportes provenientes de la cuenca alta, al igual que en las ciénagas y caños de la zona. Continúa el ingreso de aguas del río Cauca hacia el Bajo San Jorge, a través del sector de Cara de Gato (San Jacinto del Cauca).

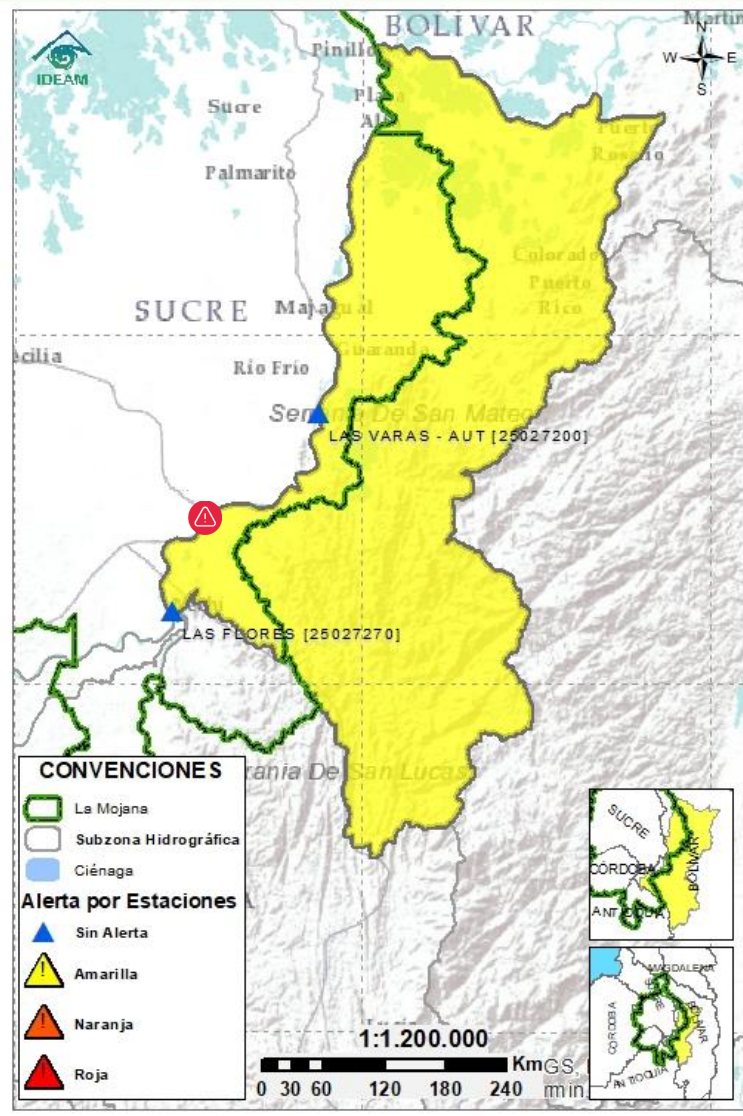
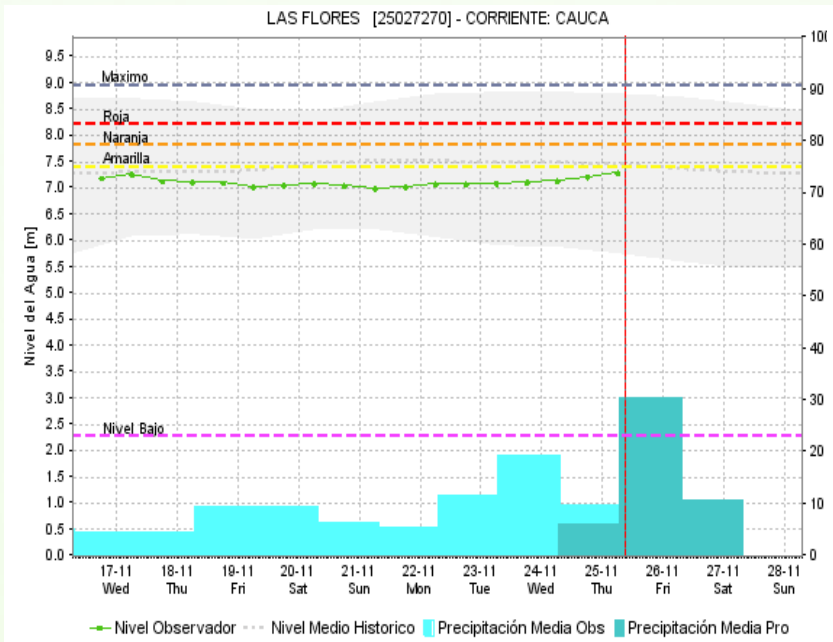
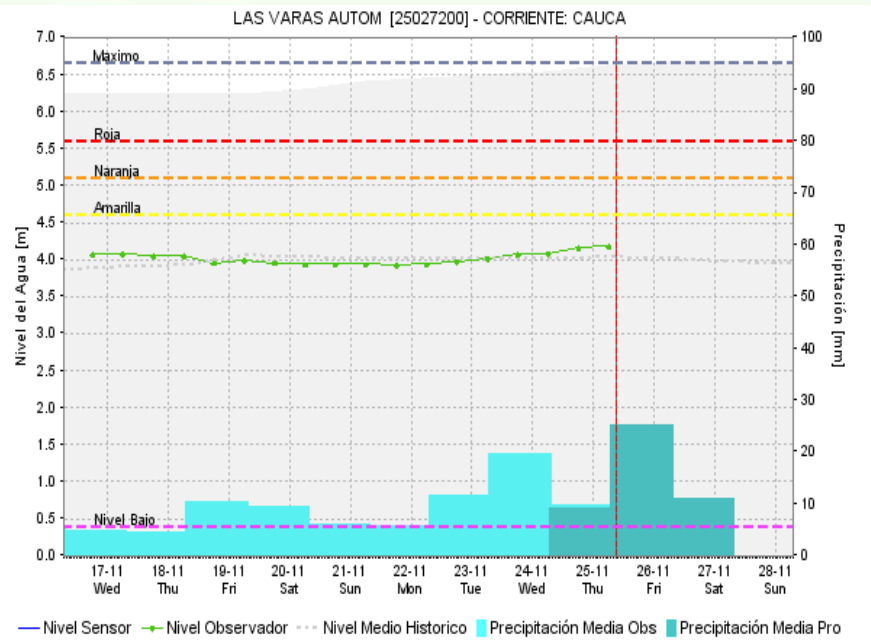
2.2.3 DIRECTOS AL BAJO CAUCA - CIÉNAGA LA RAYA ENTRE EL RÍO NECHÍ Y EL BRAZO DE LOBA

<p>Se mantienen los niveles en ascenso en el río Cauca en el tramo Nechí-Pinillos. En el sector de Cara de Gato (San Jacinto del Cauca) se mantiene alerta roja puntual, por trasvase de caudal del río Cauca hacia el Bajo San Jorge, no se descartan nuevos incrementos durante horas de la madrugada.</p> <p>Nota (27 de agosto): rompimiento del dique por el río Cauca en el sector Cara de Gato (San Jacinto del Cauca), generando el ingreso de agua del río Cauca al Bajo San Jorge.</p>

Niveles en ascenso	Persisten los niveles en ascenso en el río Cauca en el tramo Nechí-Pinillos. Se mantiene alerta roja puntual en el sector de Cara de Gato .Se prevén nuevos incrementos durante horas de la madrugada.

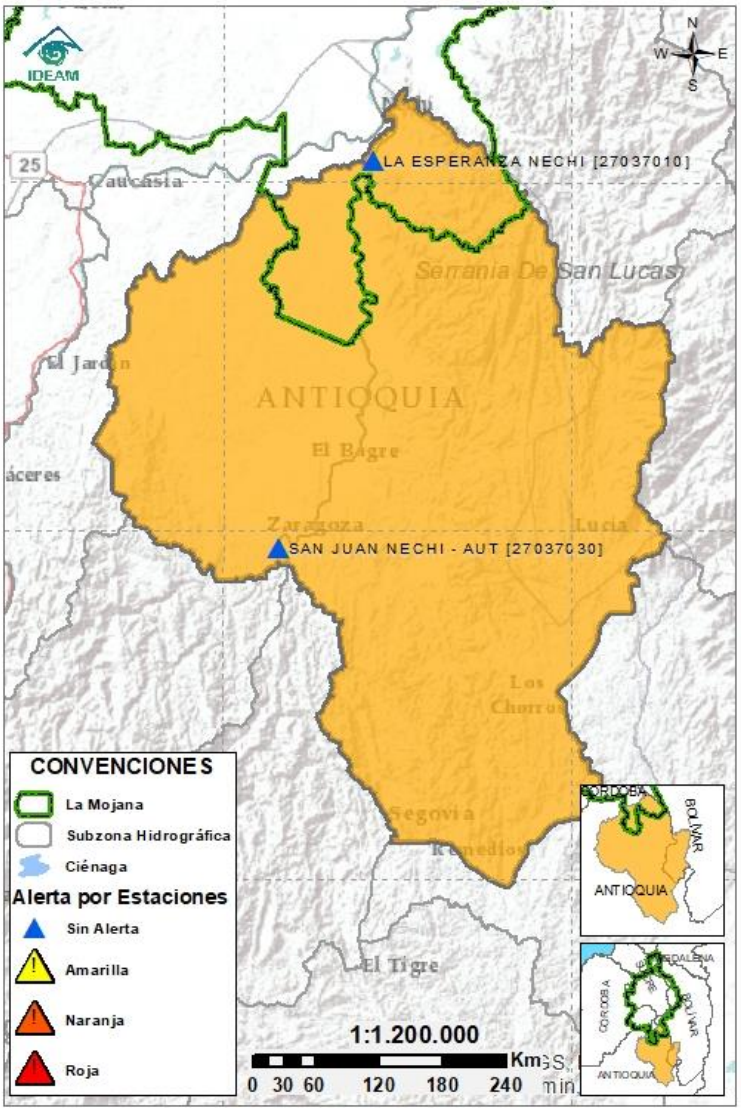
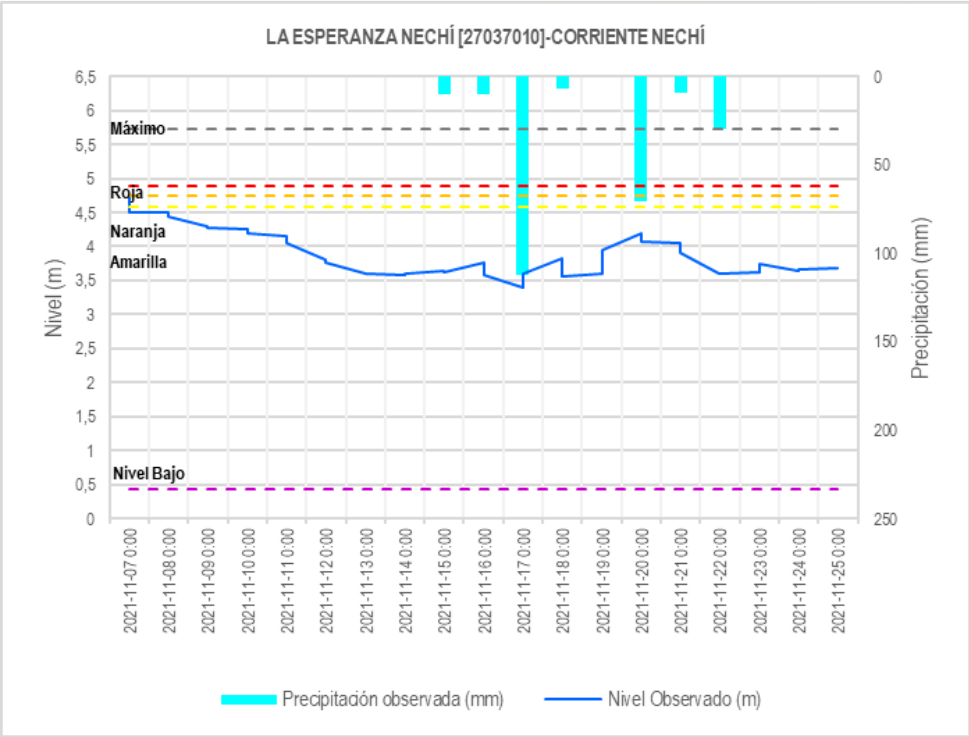
2.2.4 SUBZONA HIDROGRÁFICA DEL RÍO NECHÍ CUENCA BAJA

Subzona hidrográfica	Alerta	Descripción
Cuenca baja del río Nechí		Ascenso de niveles en el río Nechí y en sus aportantes, condición que se prevé persista durante el día de hoy, con probabilidad de nuevos incrementos durante las jornada de noche de hoy y madrugada de mañana.

Niveles en ascenso	Ascenso de niveles en el Bajo Nechí y en sus aportantes, condición predominante durante el día de hoy. Probabilidad de nuevos incrementos durante horas de la madrugada.

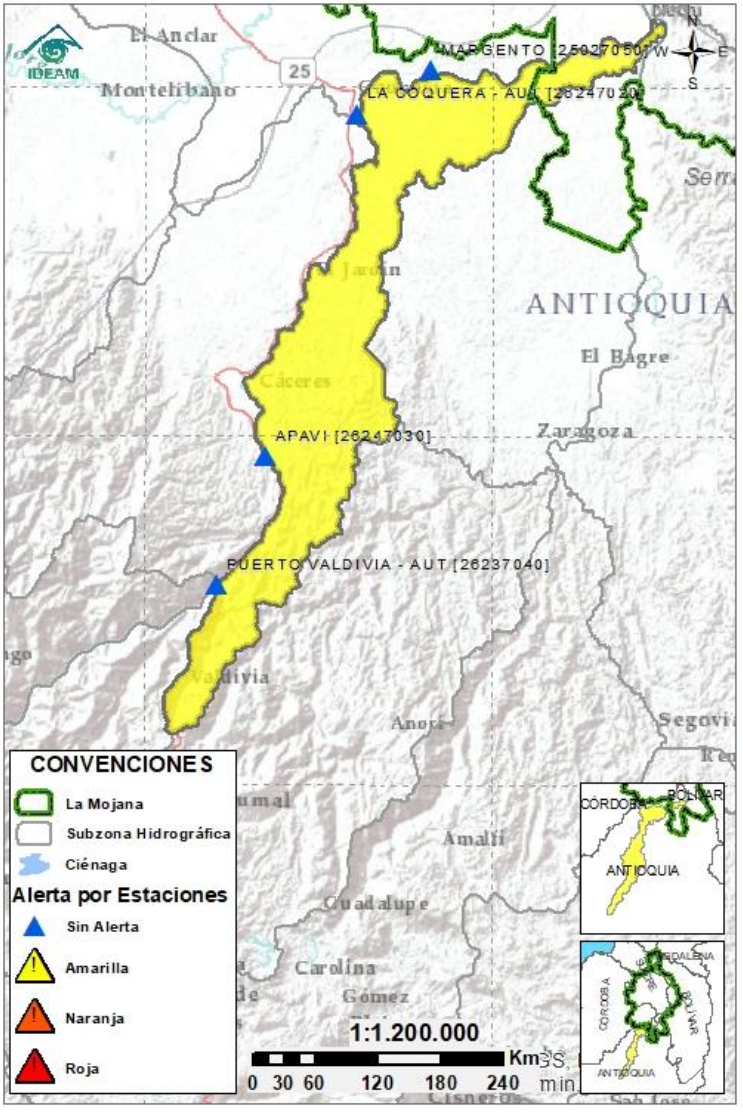
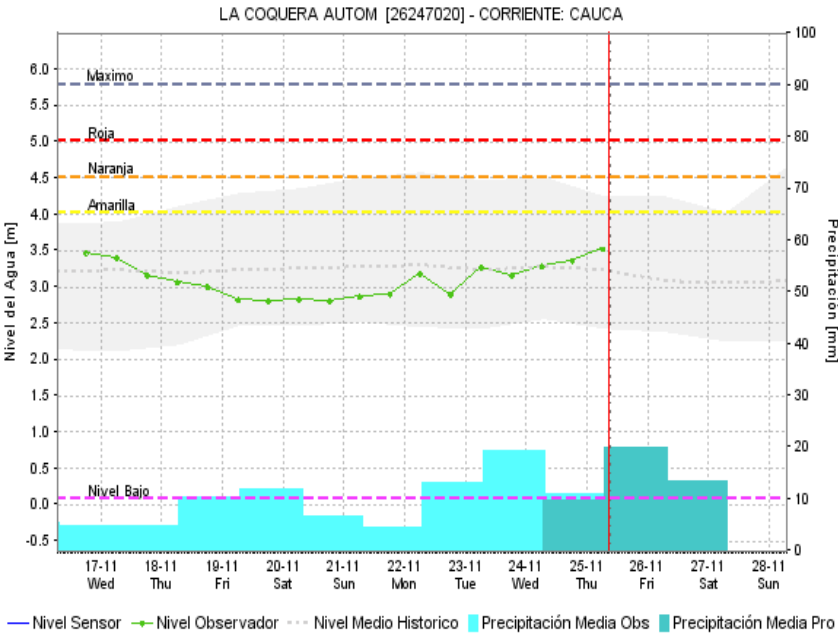
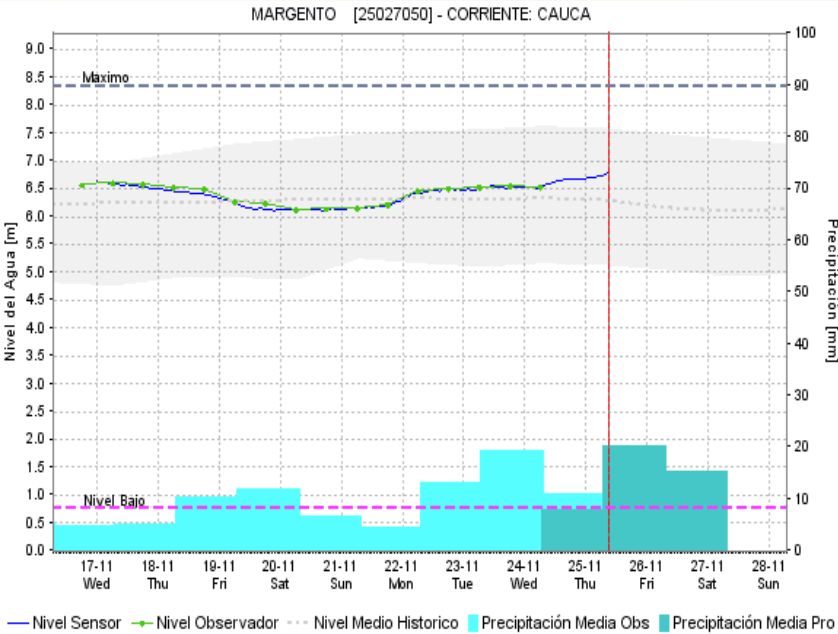
2.2.5 DIRECTOS AL CAUCA ENTRE PTO. VALDIVIA Y RÍO NECHÍ

Subzona hidrográfica	Alerta	Descripción
Directos al Cauca entre Pto. Valdivia y río Nechí		Se mantiene el ascenso de niveles en el río Cauca en su tránsito por los municipios de Valdivia, Tarazá, Cáceres y Caucasia. Se advierte sobre la probabilidad de nuevos incrementos durante las jornadas de tarde y noche de hoy y madrugada de mañana.

Niveles en ascenso	Se mantiene el ascenso de niveles en el río Cauca en el tramo Valdivia-Nechí. No se descartan incrementos en horas de la tarde y noche de hoy y madrugada de mañana.

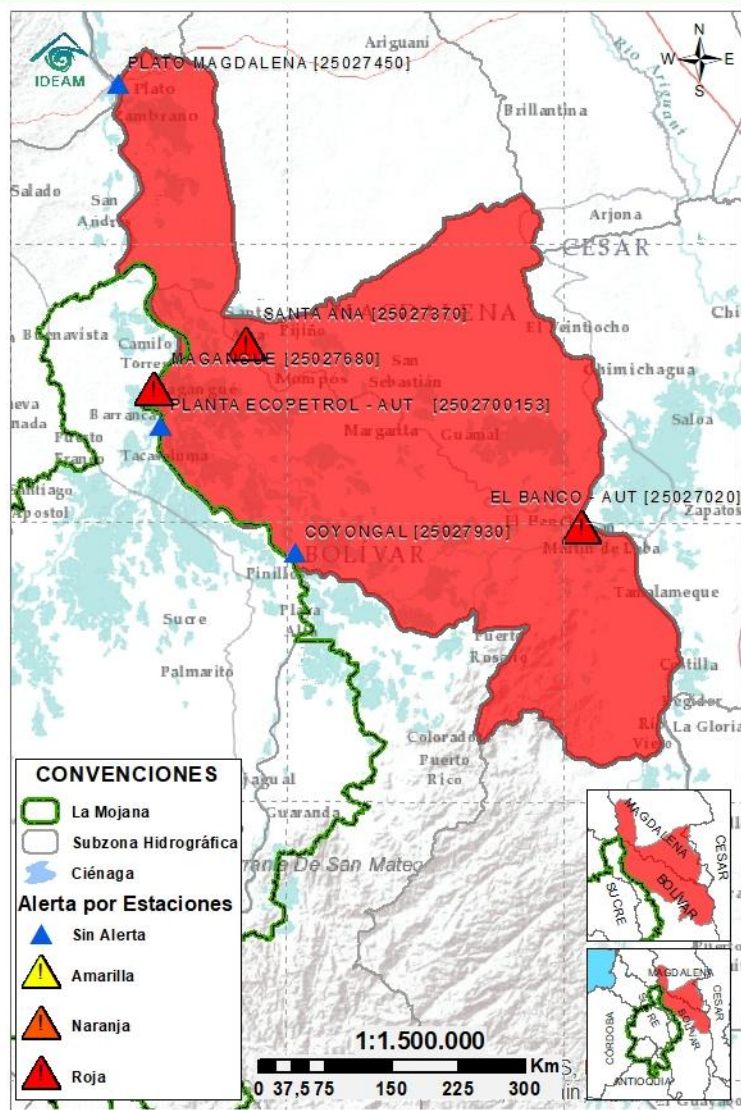
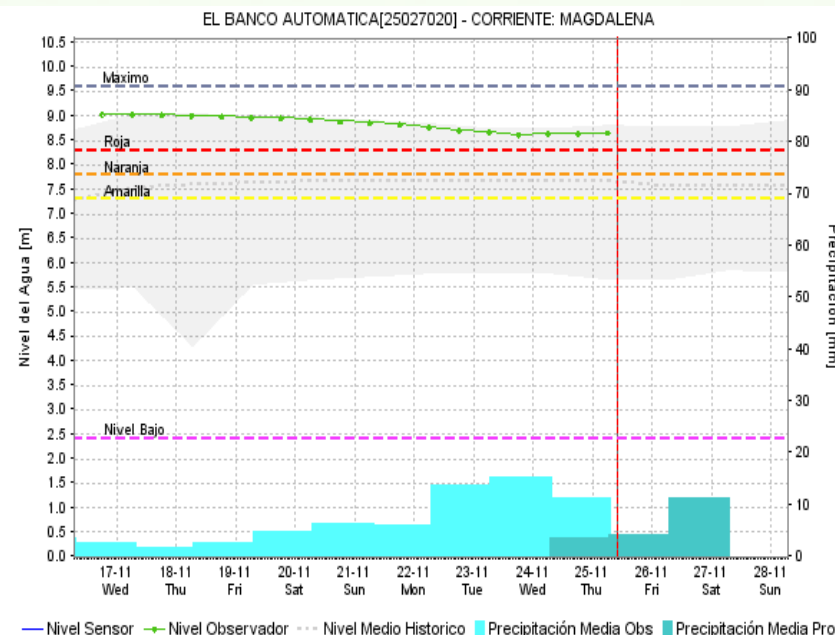
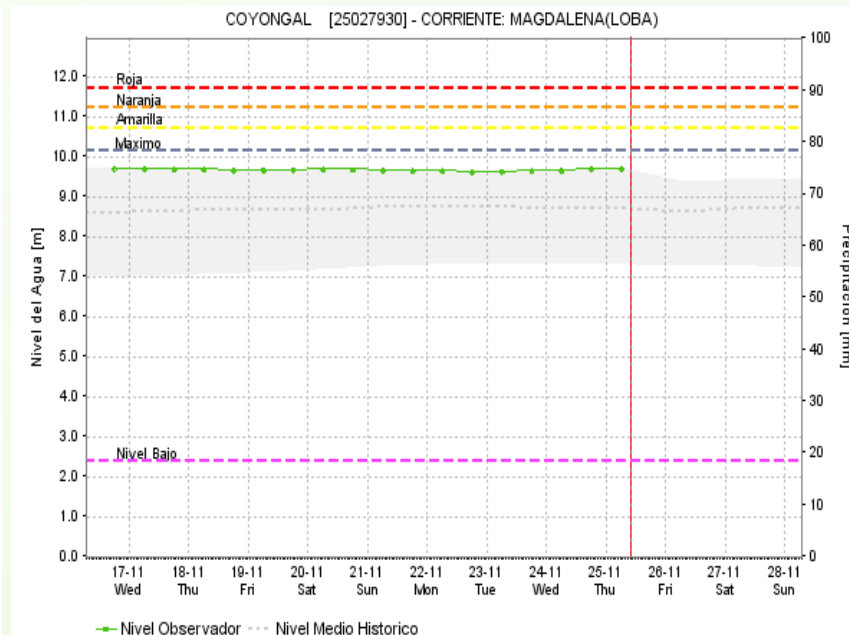
2.2.6 DIRECTOS AL BAJO MAGDALENA ENTRE EL BANCO Y EL PLATO

Ascenso de niveles en el río Magdalena entre los municipios de El Banco y Plato, así como en el Brazo de Loba (El Banco San Martín de Loba, Hatillo de Loba, Barranco de Loba y Pinillos) y en el Brazo de Mompós (municipios de Guamal, San Sebastián de Buenavista, Mompós, San Zenón, Talaigua Nuevo, Santa Ana y Santa Bárbara de Pinto). Se recomienda mantener especial atención en los municipios de Hatillo de Loba, Barranco de Loba, El Banco, Santa Ana y Magangué ante la probabilidad de nuevos incrementos en horas de la madrugada de hoy.

Nota (12/11/2021): en el municipio de Hatillo de Loba (Bolívar), se registró inundación por ruptura del jarillón Diomedes, generando ingreso de aguas del río Magdalena en el corregimiento La Victoria.

Niveles en ascenso	Niveles en ascenso en el río Magdalena, entre Banco y Plato, así como en el Brazo de Loba y en el Brazo de Mompós
