# BOLETÍN HIDROMETEOROLÓGICO DE LA MOJANA

San Marcos, Sucre 07 de octubre de 2021

BOLETÍN No: 434

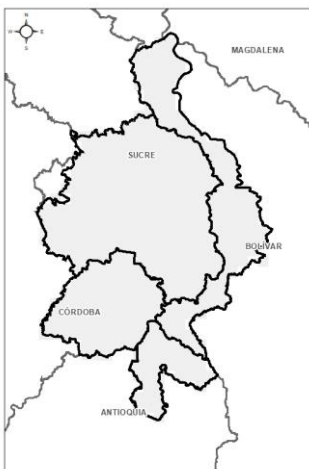
TARDE DEL 07 DE OCTUBRE

NOCHE DEL 07 DE OCTUBRE

MADRUGADA DEL 08 DE OCTUBRE

ACUMULADO DEL 07 AL 08 DE OCTUBRE

Precipitación Acumulada (mm)

**Precipitación:** En horas de la tarde prevalecerá la condición seca, luego, durante la noche y madrugada, se iniciará incremento de la nubosidad con lluvias dispersas principalmente en sectores de los municipios de Achí, San Jacinto del Cauca, Guaranda, Majagual, San Marcos, Sucre, Ayapel y Nechí.
