BOLETÍN HIDROMETEOROLÓGICO DE LA MOJANA

San Marcos, Sucre 21 de octubre de 2021

BOLETÍN No: 443

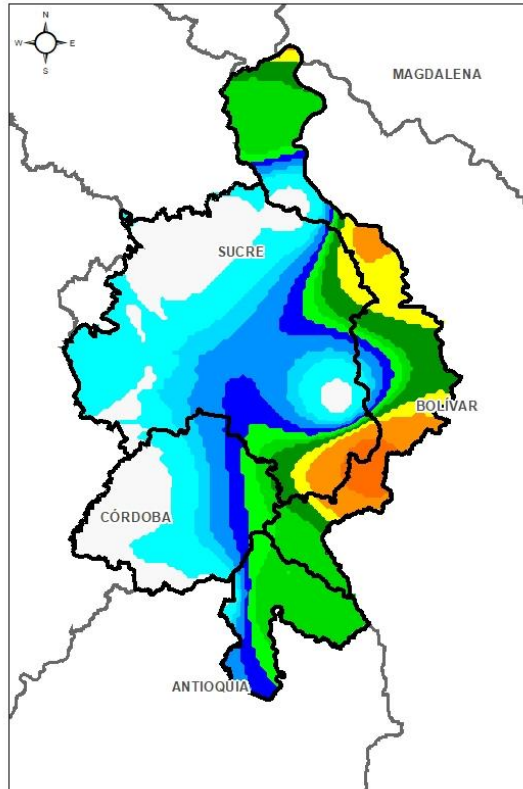
Precipitación acumulada
20/10/2021 (07:00) – 21/10/2021 (07:00).
Fuente: IDEAM

Precipitación: Durante el día de ayer, prevaleció la condición seca en todas las jornadas; sin embargo, al final de la madrugada se iniciaron unas lluvias en sectores de los municipios de Achí, Guaranda y Majagual.

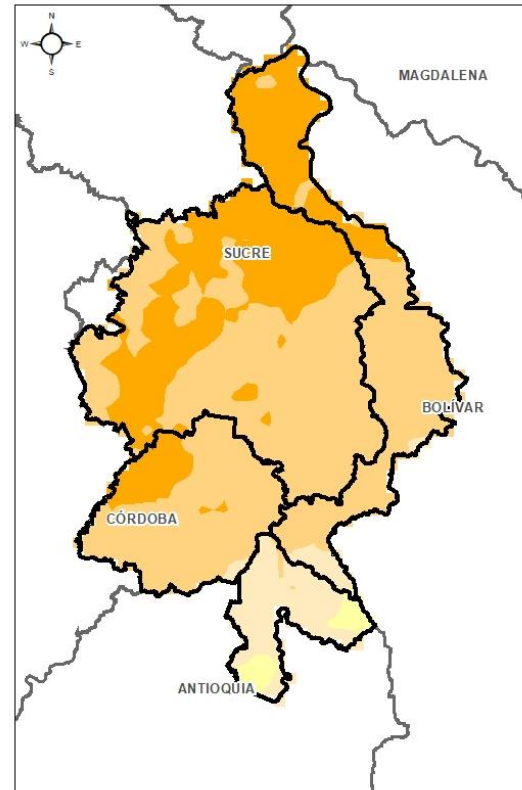
Temperatura superficial máxima por
estimación Satelital 20/10/2021
Fuente: IDEAM

Temperatura: Se registró una temperatura máxima de 33,6°C el día 20 de octubre a las 14:00 horas en el municipio de Ayapel, y una mínima de 24,5°C en la madrugada del 21 de octubre.

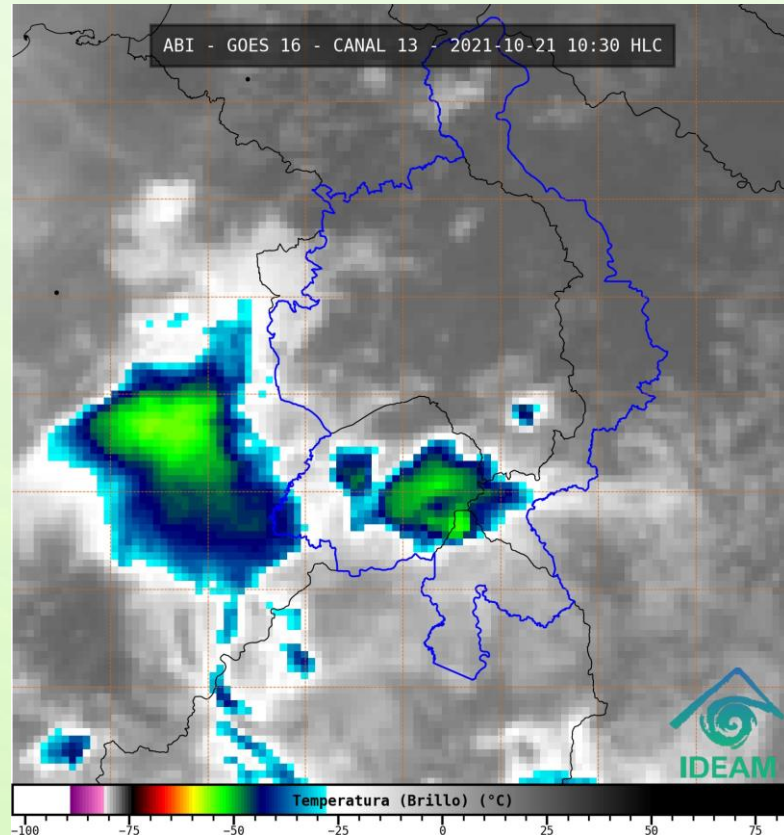
Imagen de satélite IR 10:30 HLC
Fuente: IDEAM

Recientemente, se presentaron lluvias en las horas iniciales de la mañana, que han ido disminuyendo, dejándonos cielo parcialmente nublado.

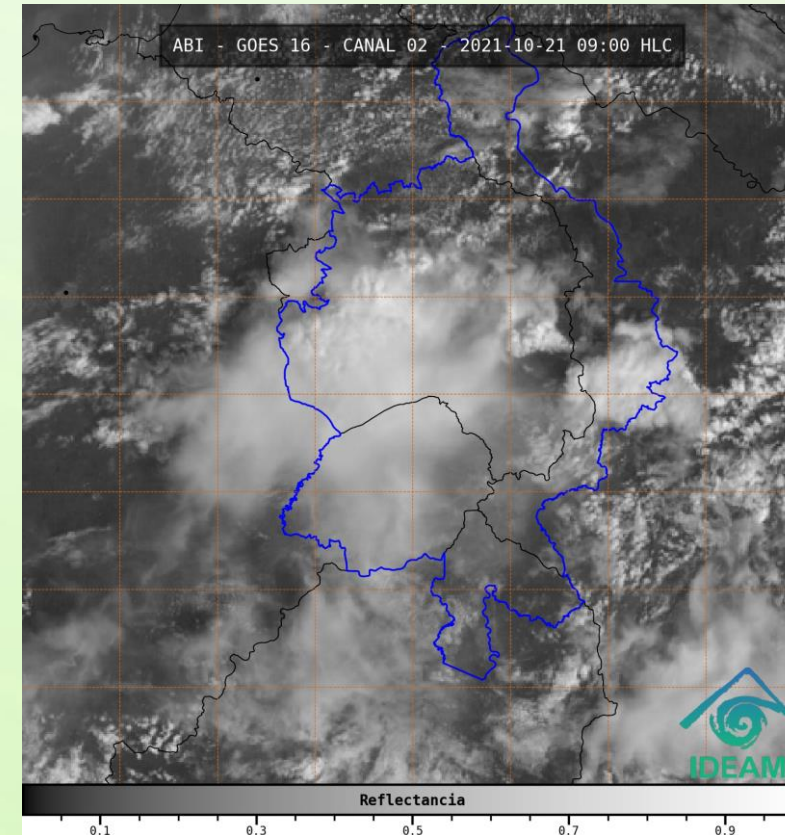
Imagen de satélite VIS 09:00 HLC
Fuente: IDEAM

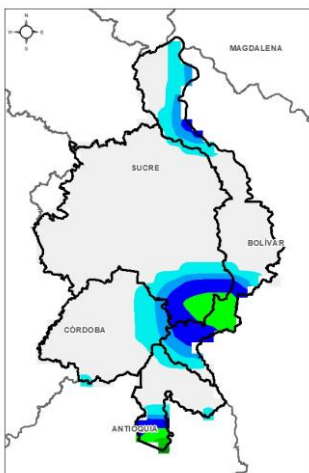
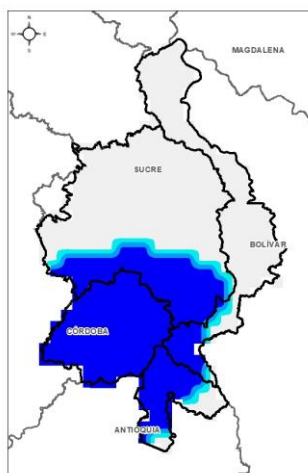
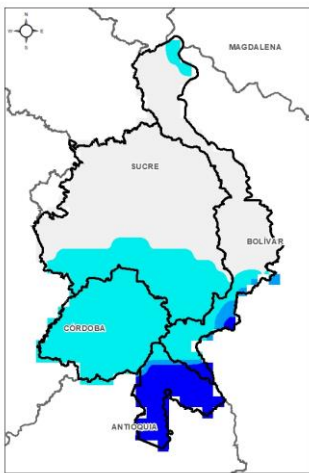
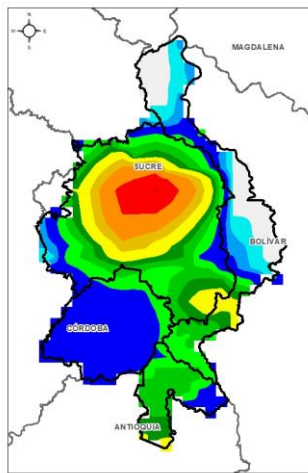
TARDE DEL 21 DE OCTUBRE

NOCHE DEL 21 DE OCTUBRE

MADRUGADA DEL 22 DE OCTUBRE

ACUMULADO DEL 21 AL 22 DE OCTUBRE

Precipitación: En horas de la tarde se tendrá condición de cielo entre nublado a parcialmente nublado sin lluvias, luego, durante la noche y madrugada, se tiene posibilidad de lluvias principalmente en los municipios de Magangué, Achí, San Jacinto del Cauca, Majagual, Guaranda, San Marcos, Ayapel y Nechí.

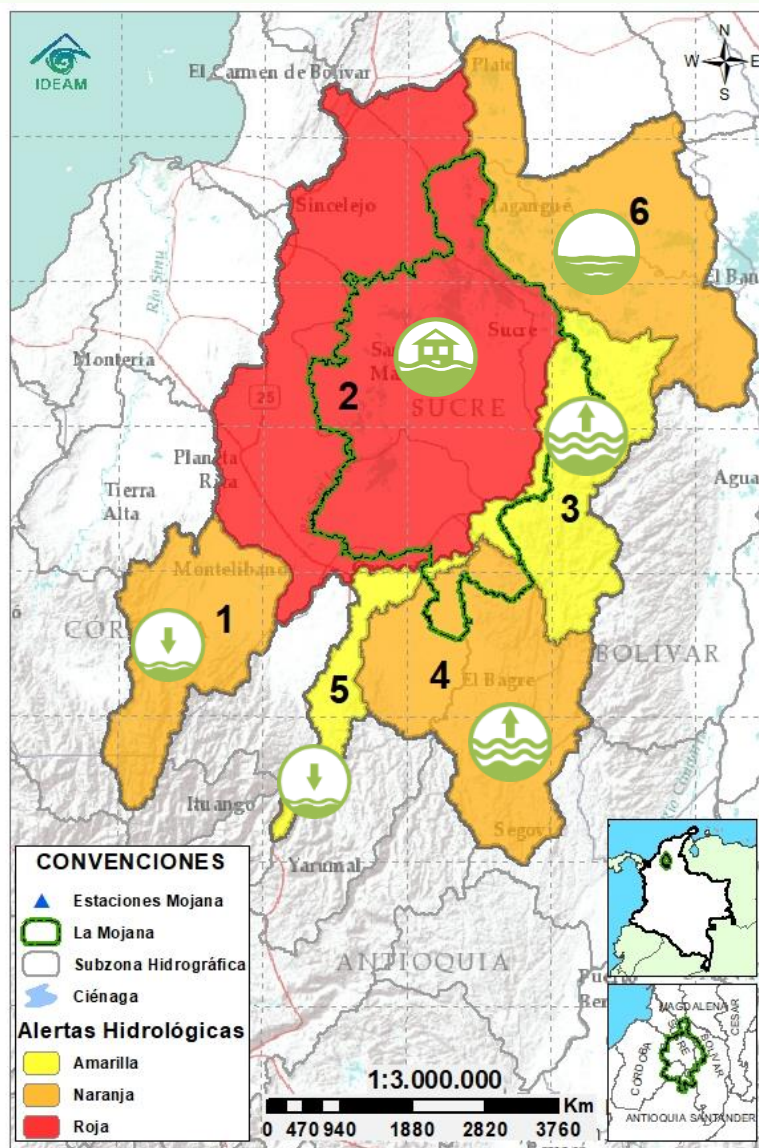
Condiciones hidrológicas antecedentes para el 20/10/2021

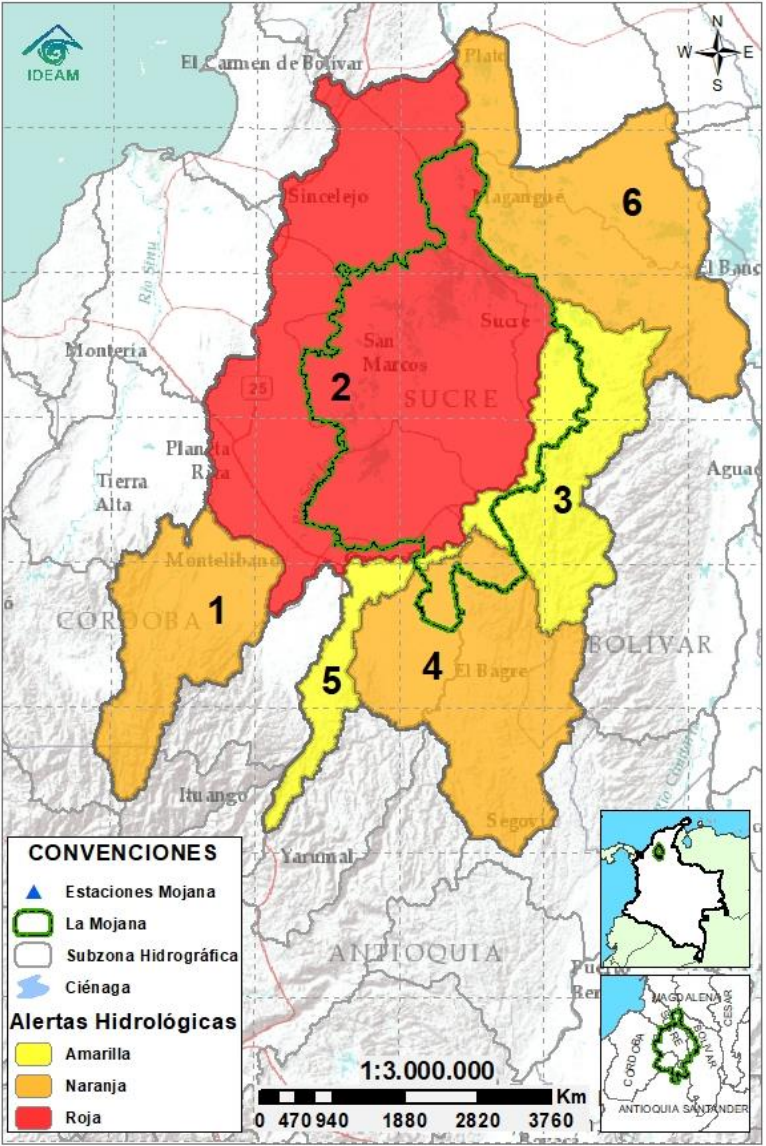
Descripción condiciones hidrológicas: se mantiene la alerta roja en la cuenca baja del río San Jorge, por altos niveles en condición de ascenso en el tramo La Apartada – Ayapel; persistencia de afectaciones por inundación en la zona y altos niveles, en condición estable, en el sistema cenagoso y de caños. En alerta naranja se mantiene el Bajo Nechí y sus aportantes, donde continúan altos niveles en condición de ascenso, se esperan nuevos incrementos en horas de la noche y madrugada. De manera similar, se mantiene alerta naranja en el Bajo Magdalena, entre los municipios de El Banco y Plato, por altos niveles tanto en el cauce principal como en el Brazo de Loba; en el Brazo de Mompós los niveles se encuentran en ascenso, especial atención en el municipio de El Banco.

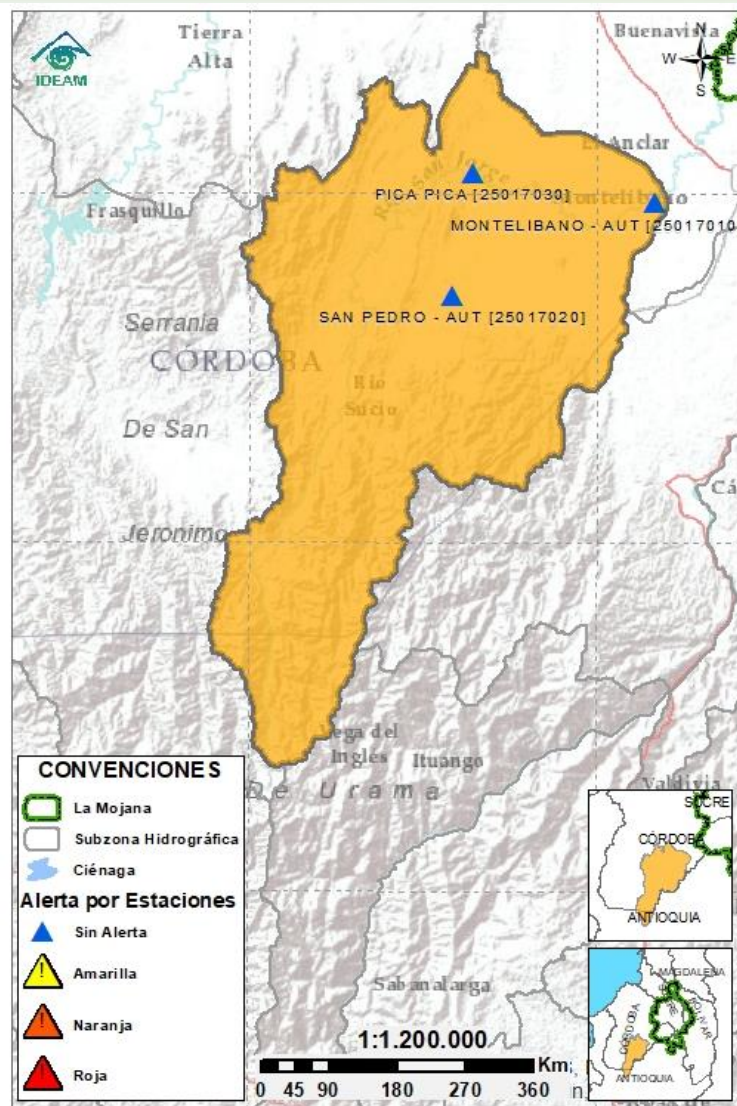
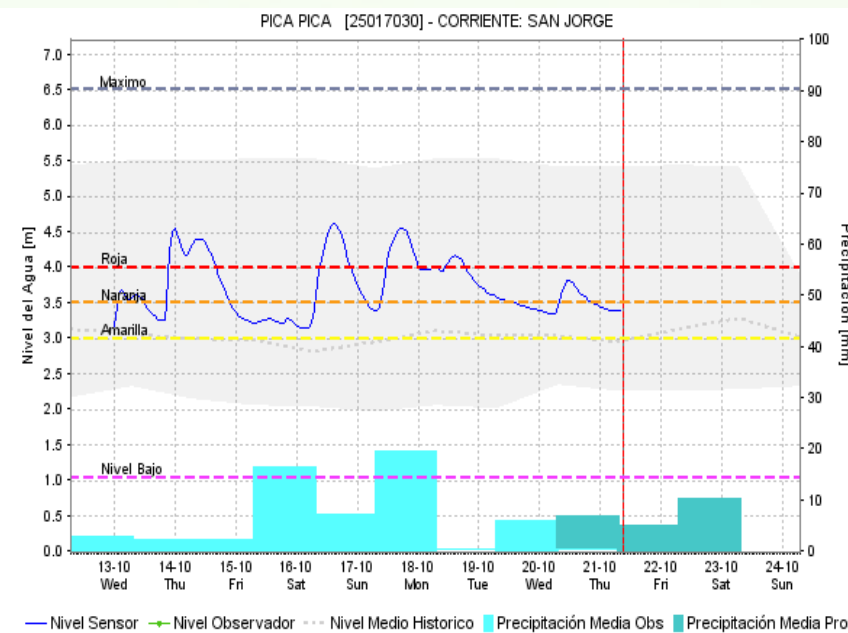
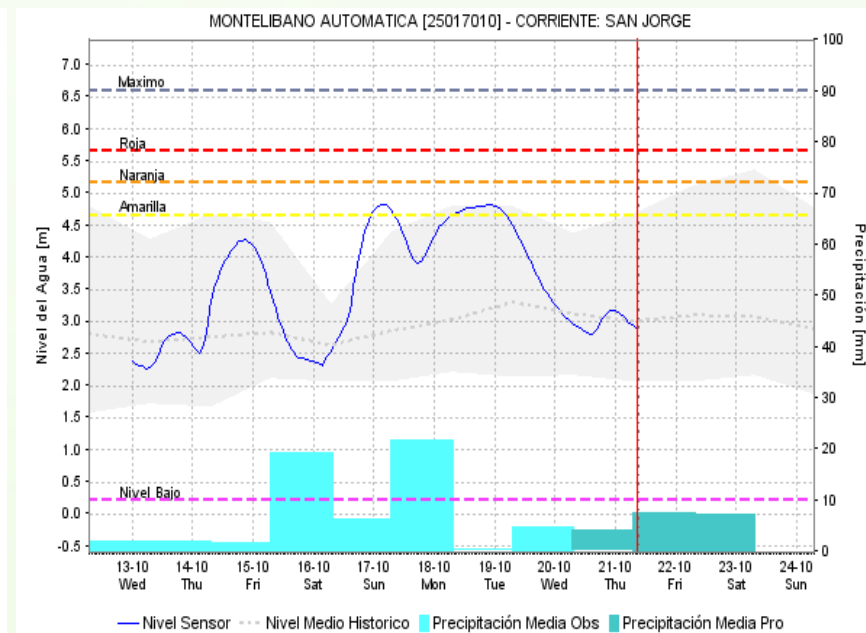
2.2.1 SUBZONA HIDROGRÁFICA DEL RÍO SAN JORGE CUENCA ALTA

Persiste el descenso de niveles en el río San Jorge a la altura del corregimiento de Pica Pica y del casco urbano de Montelibano, luego del ligero ascenso presentado durante la tarde de ayer. No se descarta la probabilidad de nuevos incrementos, especialmente en horas de la noche y madrugada.

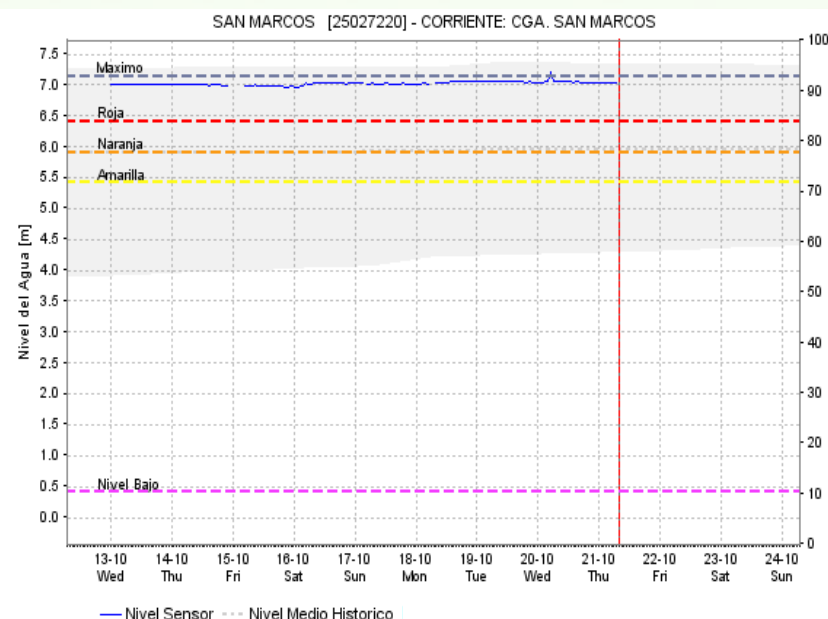
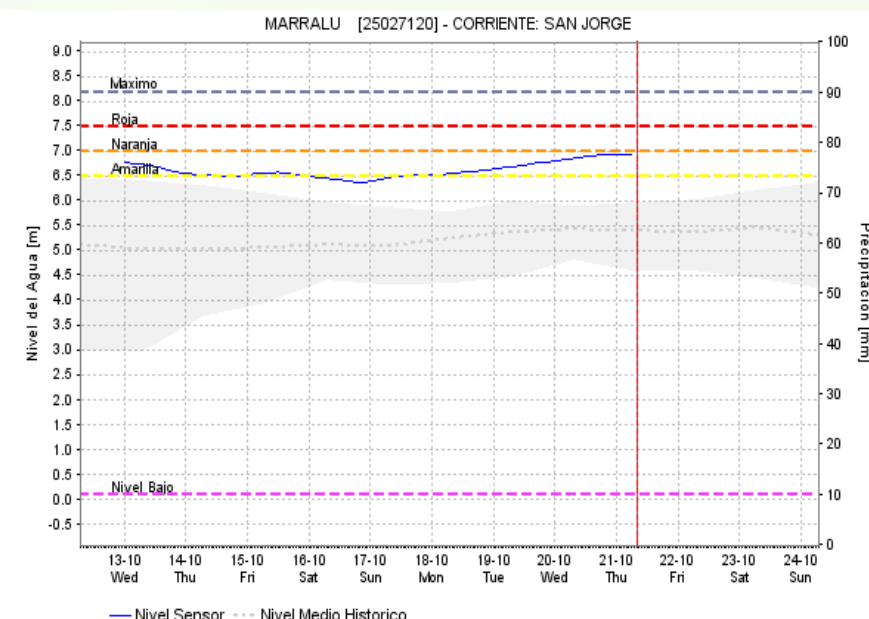
2.2.2 SUBZONA HIDROGRÁFICA DEL RÍO SAN JORGE CUENCA BAJA

Persiste el ascenso de niveles en el río San Jorge en el tramo La Apartada-Ayapel, debido a los aportes provenientes de la cuenca alta, por otra parte se mantienen altos niveles, en condición estable, en el tramo San Marcos-Magangué así como en el sistema de ciénagas y caños de la cuenca baja. Se destaca la persistencia de las inundaciones en la zona, así como la continuidad en la ejecución de obras de contención del ingreso de aguas del río Cauca hacia el Bajo San Jorge, a través del sector Cara de Gato.

- 27 de agosto al 20 de octubre: transvase de caudal del río Cauca hacia el Bajo San Jorge, tras el rompimiento del río Cauca en el sector de Cara de Gato (27/08/2021), generando afectaciones por inundación en los municipios de Guaranda, Ayapel, Majagual y San Benito Abad.

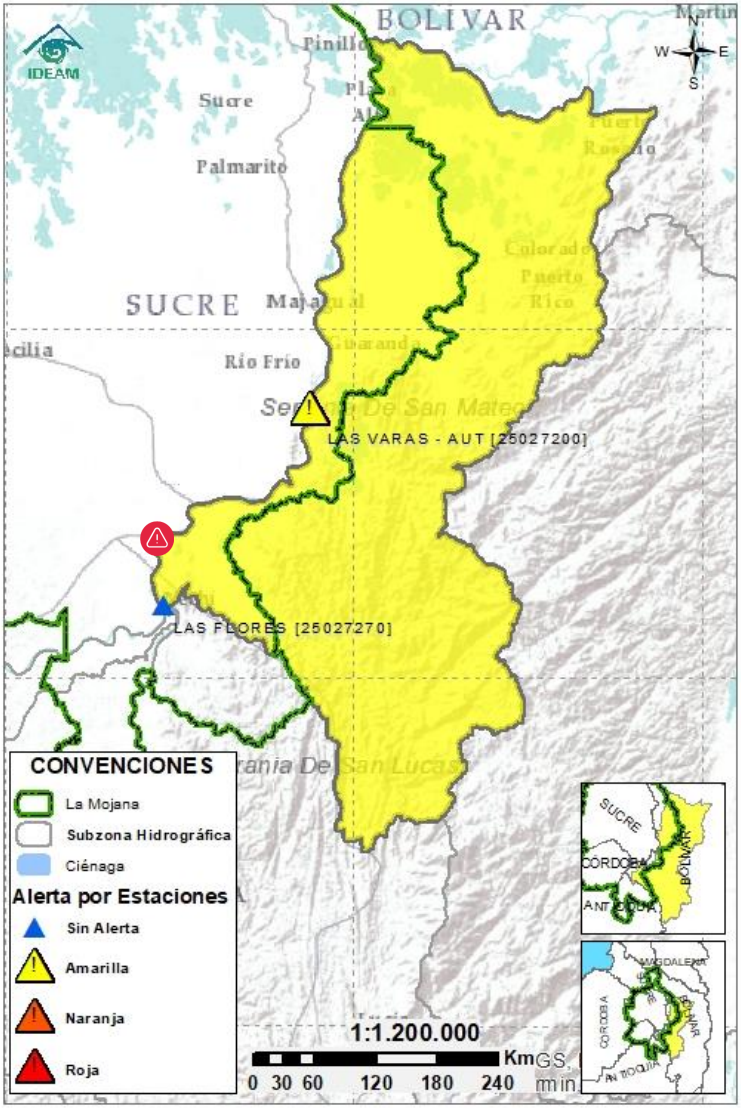
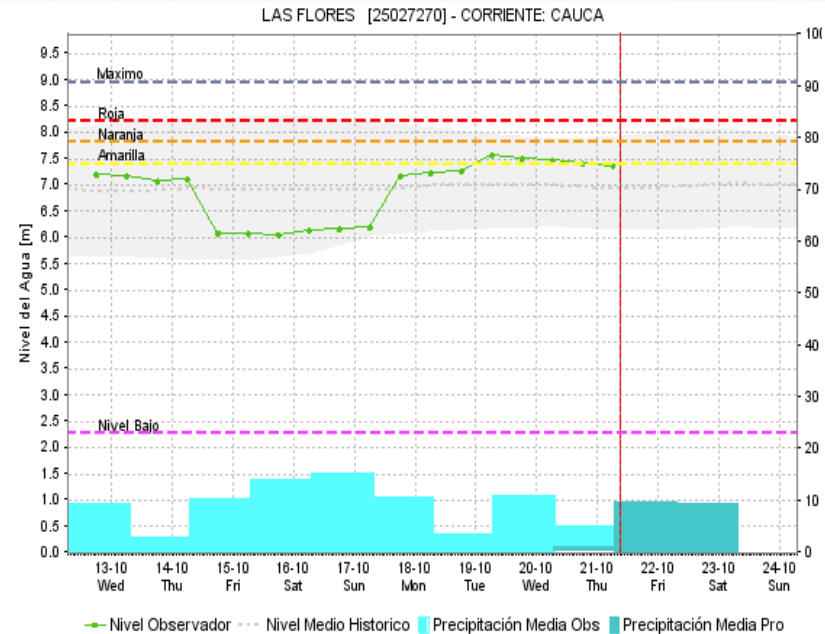
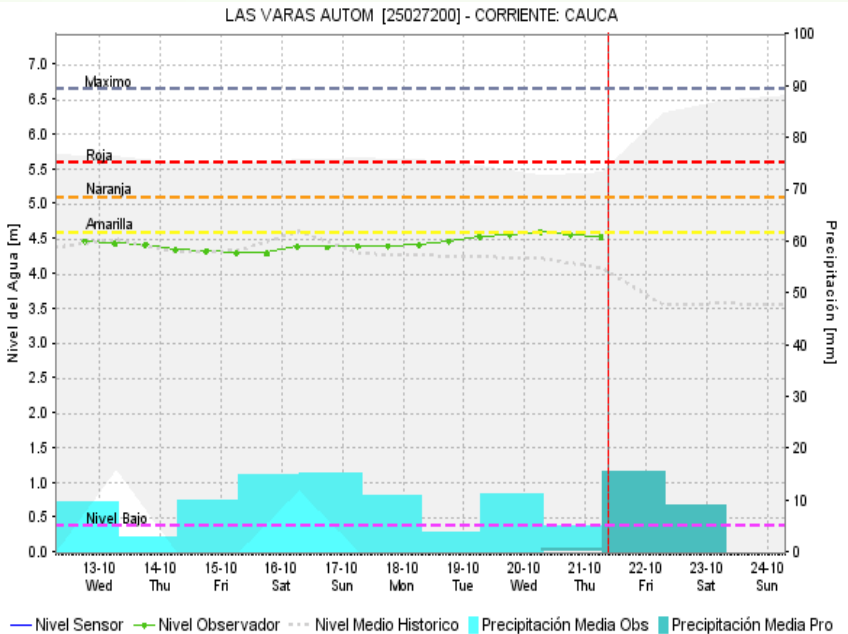
2.2.3 DIRECTOS AL BAJO CAUCA - CIÉNAGA LA RAYA ENTRE EL RÍO NECHÍ Y EL BRAZO DE LOBA

Subzona hidrográfica	Alerta	Descripción
Directos al bajo Cauca- Ciénaga La Raya entre el río Nechí y Brazo de Loba		<p>Descenso de niveles del río Cauca en el tramo Nechí-Pinillos; comportamiento predominante para el día de hoy. No se descartan nuevos incrementos en horas de la noche y madrugada. Se mantiene la alerta roja puntual en el sector de Cara de Gato (San Jacinto del Cauca), donde se presenta trasvase de caudal del río Cauca hacia el Bajo San Jorge.</p> <p>Nota:</p> <ul style="list-style-type: none">27 de agosto: rompimiento del dique por el río Cauca en el sector Cara de Gato (San Jacinto del Cauca), generando el ingreso de agua del río Cauca al Bajo San Jorge.

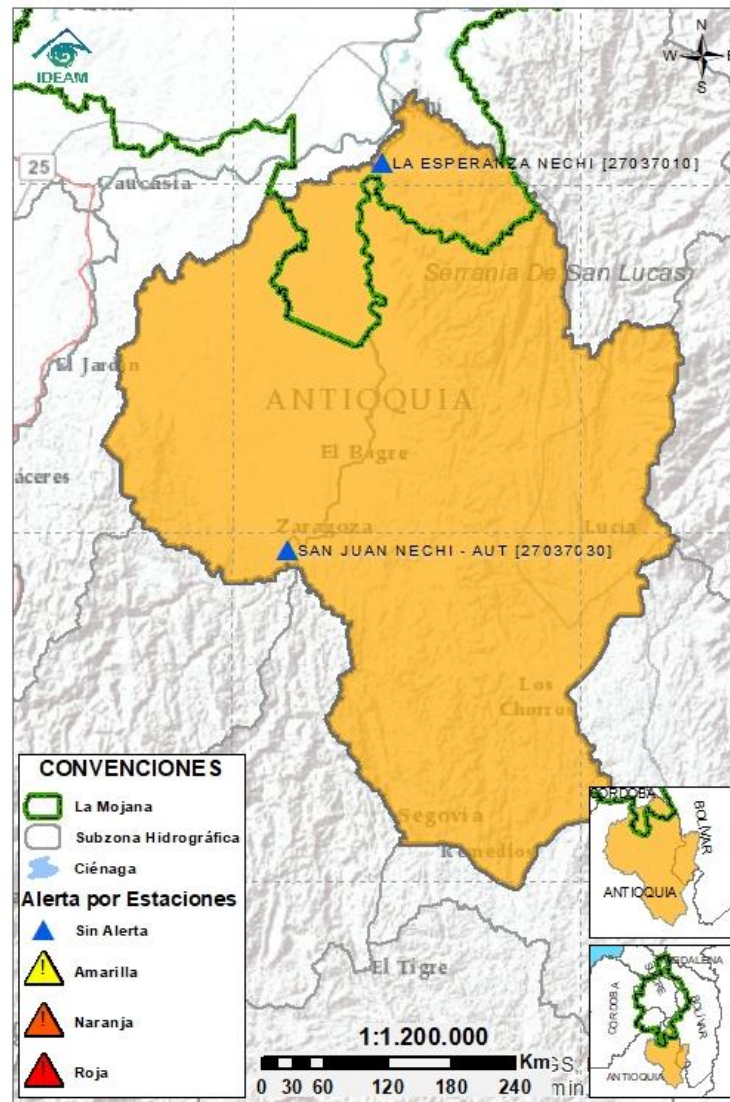
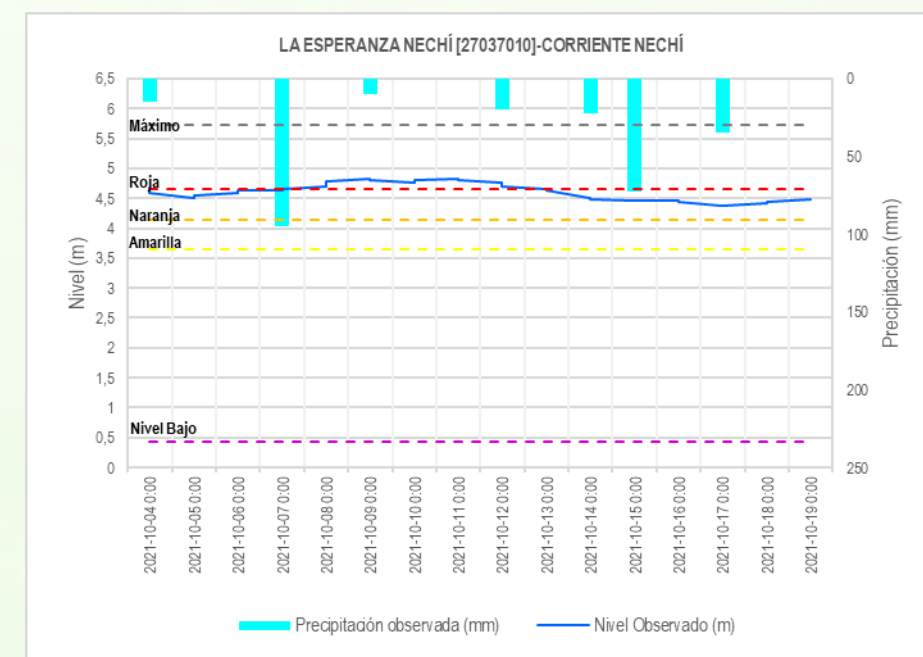
2.2.4 SUBZONA HIDROGRÁFICA DEL RÍO NECHÍ CUENCA BAJA

Subzona hidrográfica	Alerta	Descripción
Cuenca baja del río Nechí		Niveles en ascenso en el río Nechí, en el tramo que comprende los municipios de Zaragoza, Caucasia, El Bágre y Nechí. Especial atención en horas de la noche y madrugada, por probabilidad de incrementos en los aportantes.

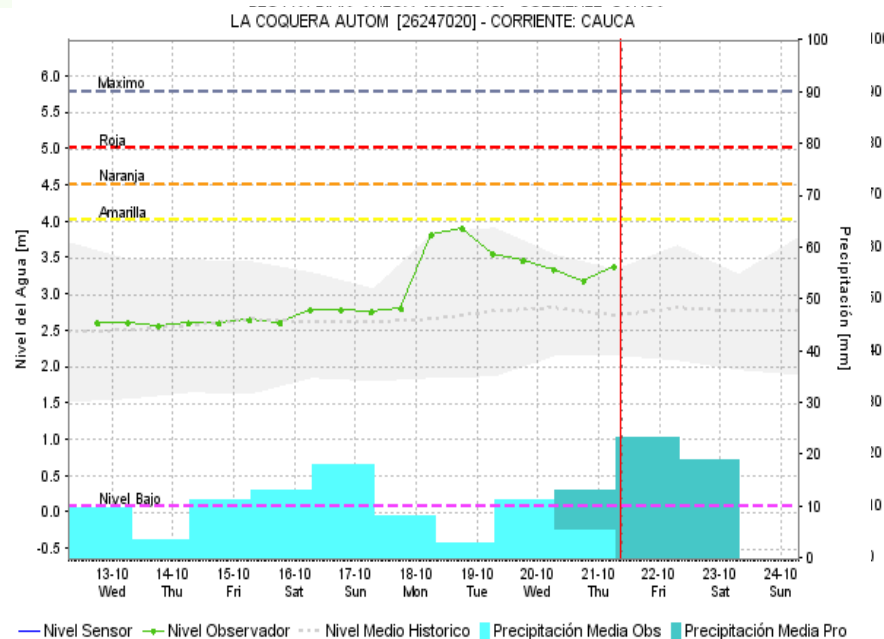
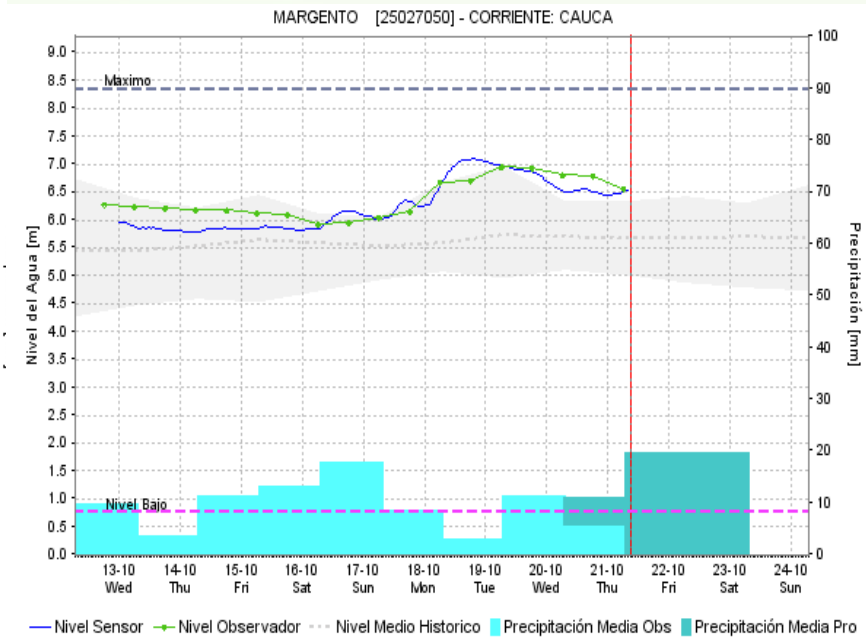
2.2.5 DIRECTOS AL CAUCA ENTRE PTO. VALDIVIA Y RÍO NECHÍ

Ascenso de niveles en el río Cauca en su recorrido por los municipios de Valdivia, Cáceres, Caucasia y Nechí. Se esperan nuevos incrementos en horas de la tarde y noche de hoy y madrugada de mañana.

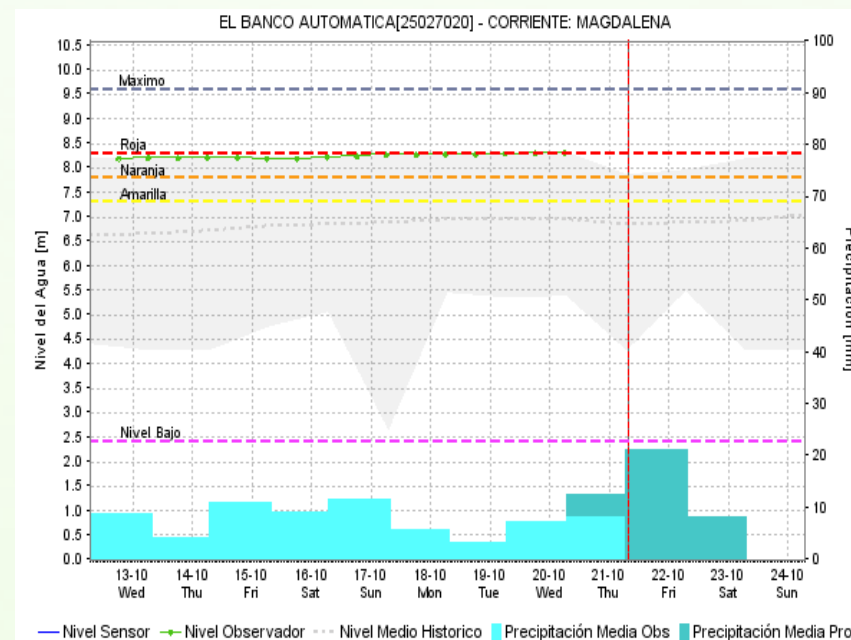
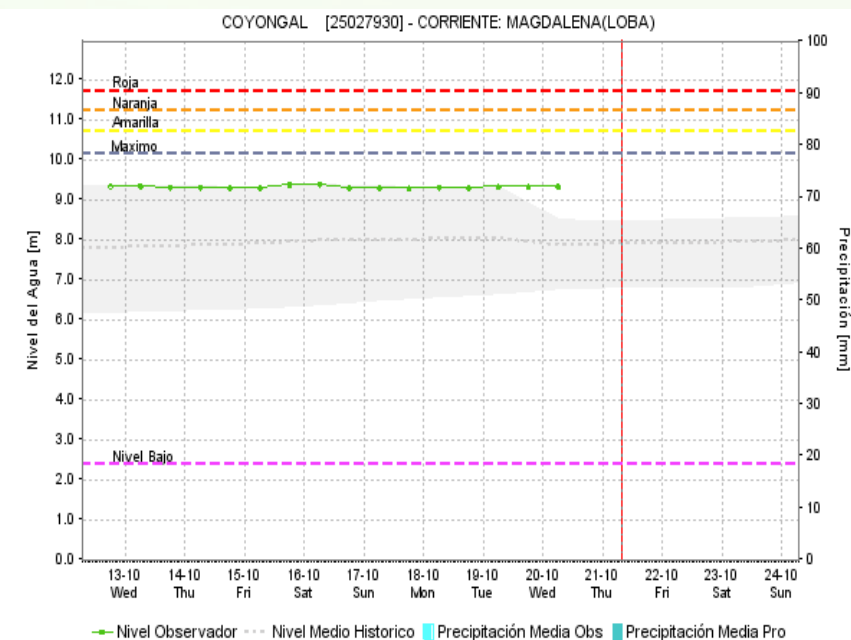
2.2.6 DIRECTOS AL BAJO MAGDALENA ENTRE EL BANCO Y EL PLATO

Persisten niveles altos, en condición estable, en el río Magdalena entre El Banco y Plato, así como en el Brazo de Loba (El Banco San Martín de Loba, Hatillo de Loba, Barranco de Loba y Pinillos). En el Brazo de Mompós (municipios de Guamal, San Sebastián de Buenavista, Mompós, San Zenón, Talaigua Nuevo, Santa Ana y Santa Bárbara de Pinto), se observan niveles en ascenso. Especial atención en el casco urbano de El Banco, por altos niveles.
