BOLETÍN HIDROMETEOROLÓGICO DE LA MOJANA

San Marcos, Sucre 1 de octubre de 2024

BOLETÍN No: 185/2024

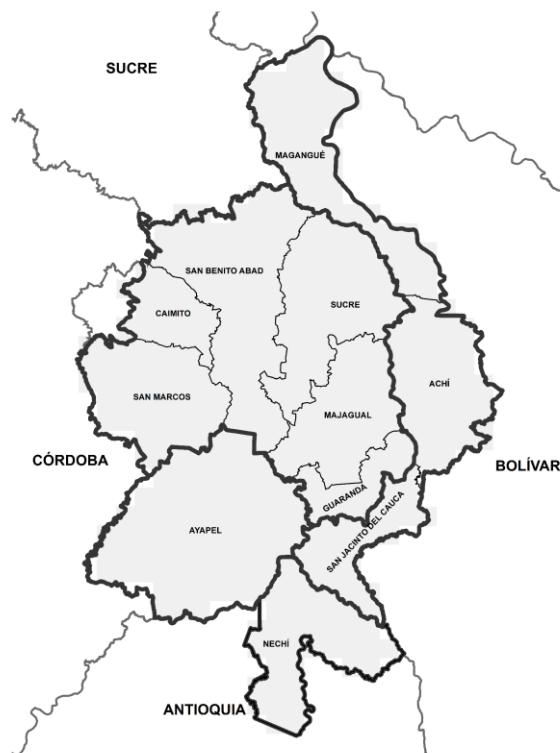
Precipitación acumulada
30/09/2024 (07:00) – 01/10/2024 (07:00).
Fuente: IDEAM

Precipitación: tuvimos tiempo seco en toda la región.

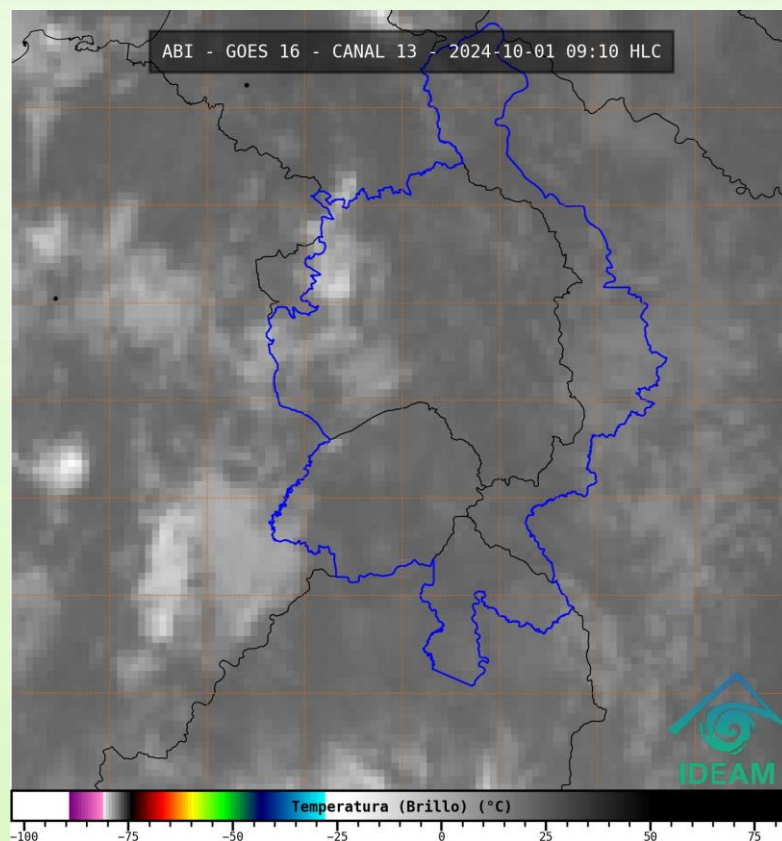
Imagen de satélite IR 09:10 HLC
Fuente: IDEAM

En las últimas horas tiempo seco y poca nubosidad

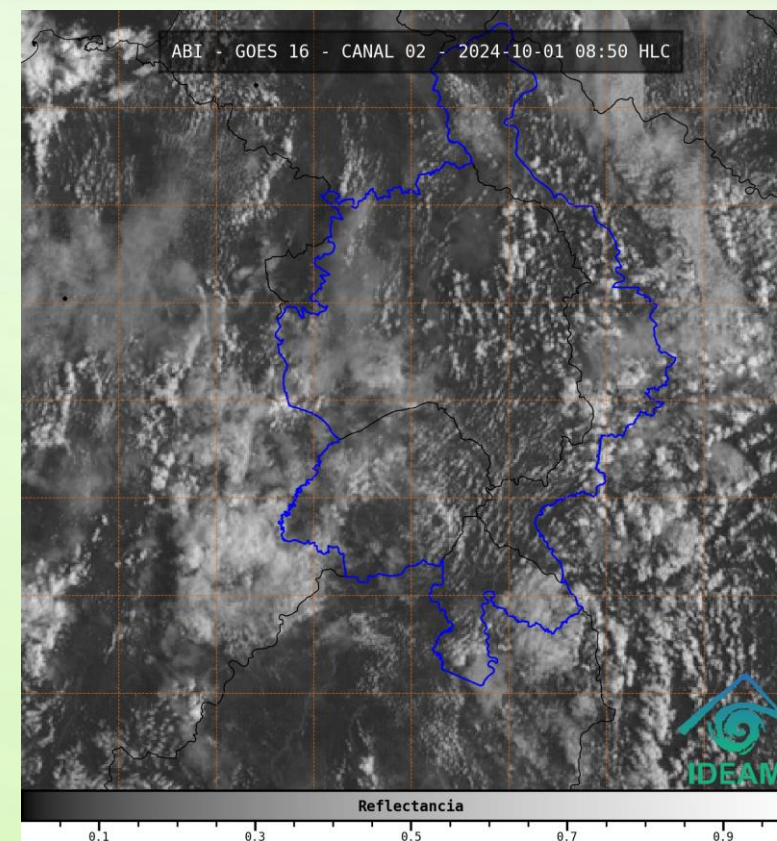
Imagen de satélite VIS 08:50 HLC
Fuente: IDEAM

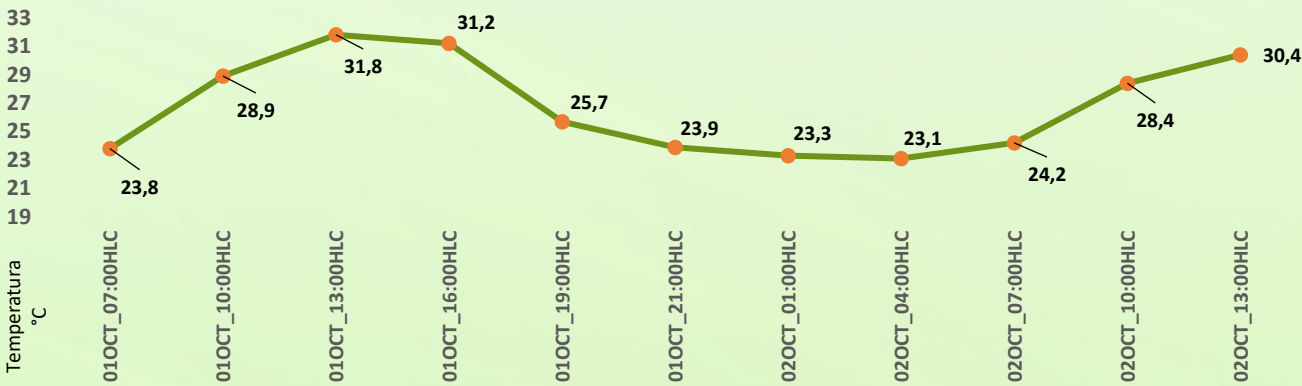
Pronóstico de temperaturas medias para los próximos 02 días

Temperatura: las temperaturas máximas oscilarán entre los 31°C y 35°C y las mínimas entre los 22°C y 23°C. Las sensaciones térmicas máximas estimadas oscilarán entre los 32°C y 37°C.

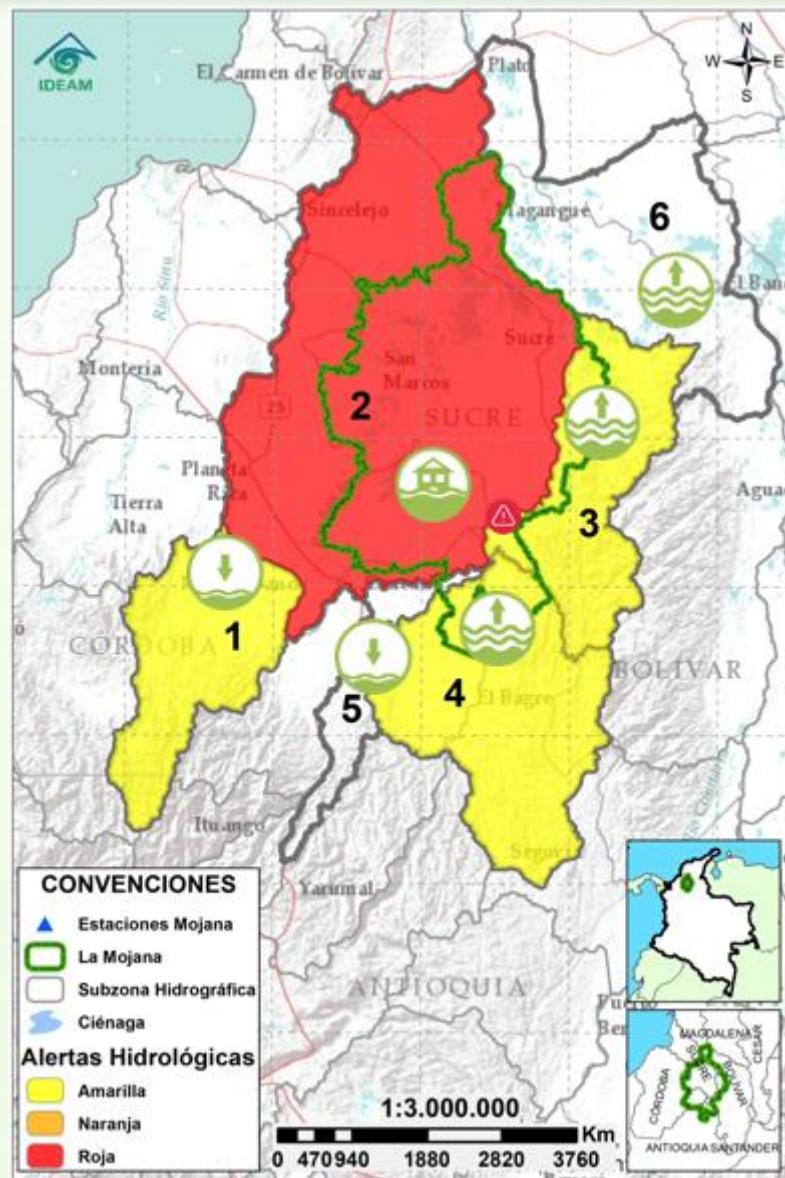
Condiciones hidrológicas antecedentes para el 30/09/2024

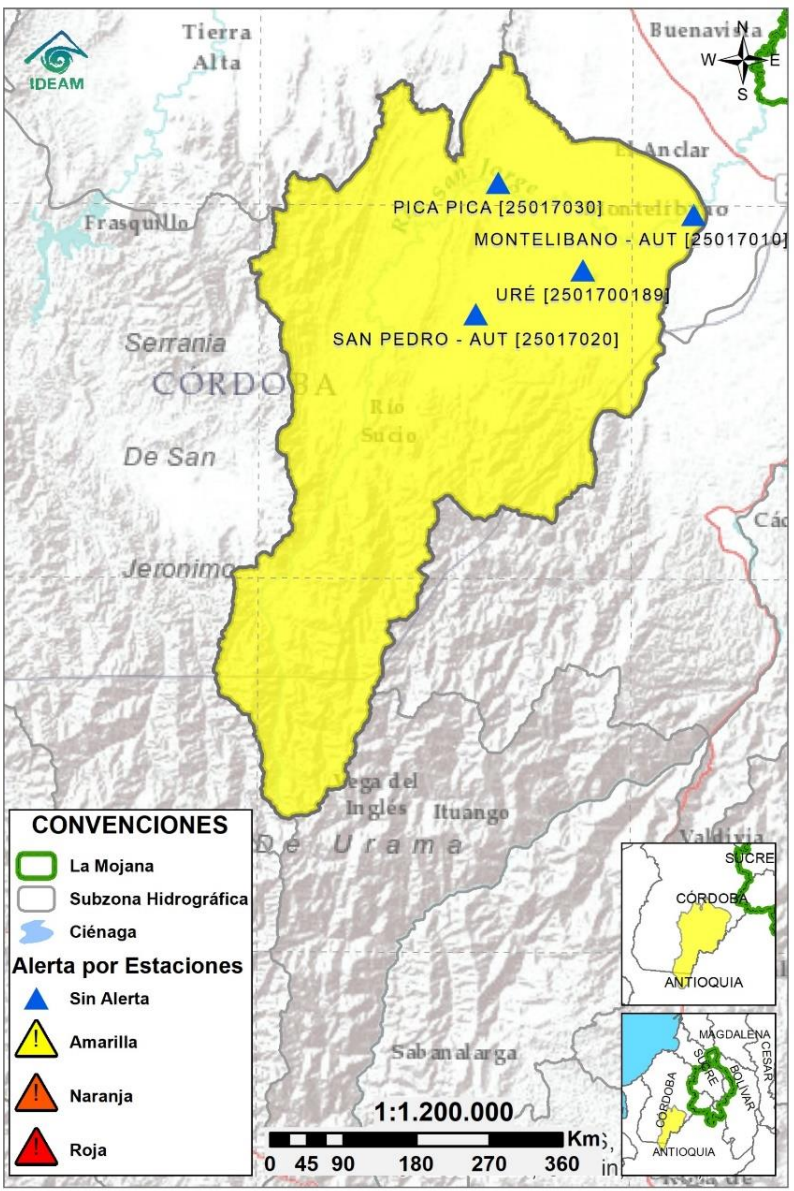
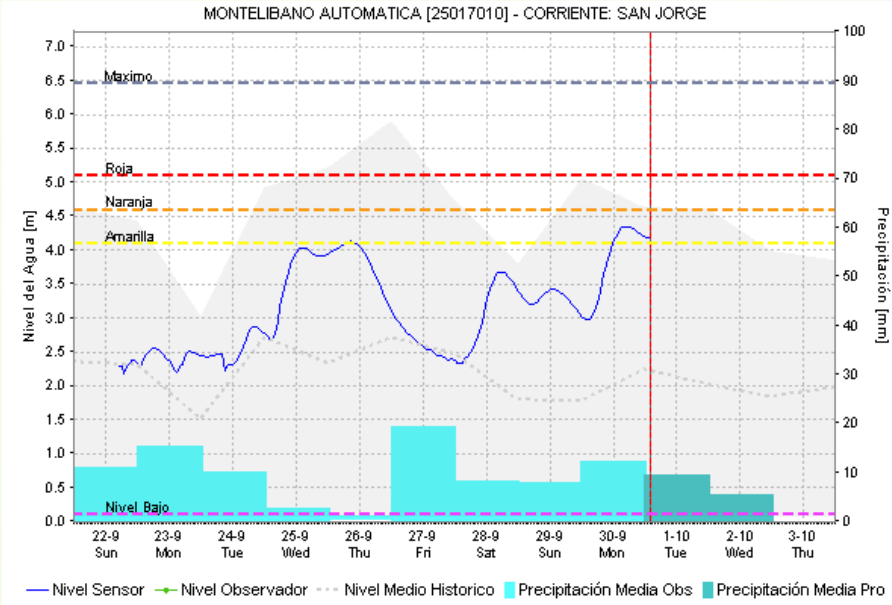
2.2.1 SUBZONA HIDROGRÁFICA DEL RÍO SAN JORGE CUENCA ALTA

Se registraron ascensos de nivel el día de ayer a la altura de Montelibano. Se prevén descensos de nivel durante el día.

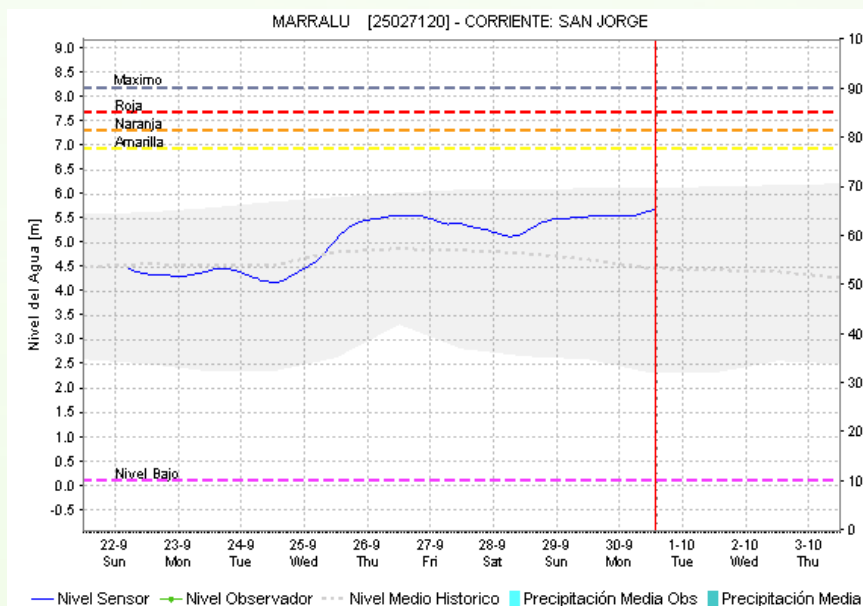
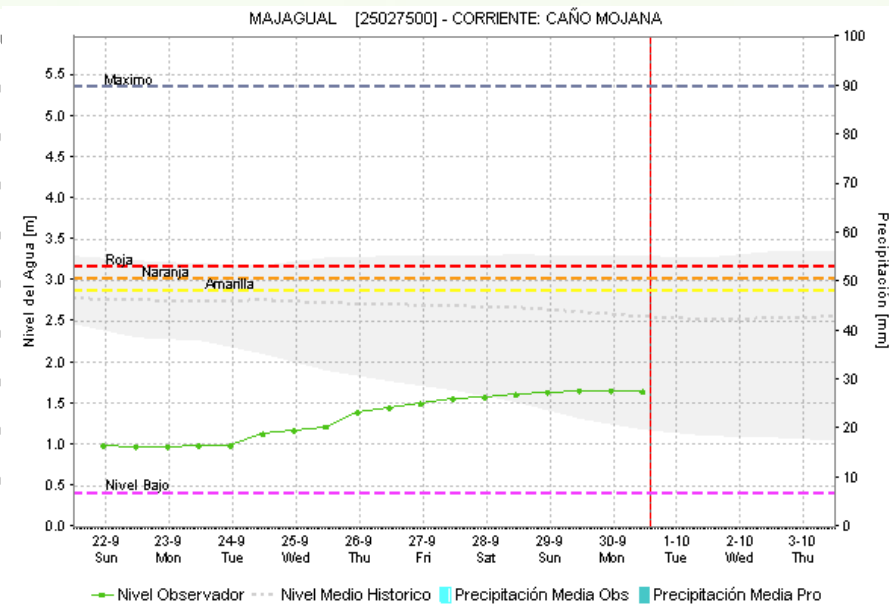
2.2.2 SUBZONA HIDROGRÁFICA DEL RÍO SAN JORGE CUENCA BAJA

Subzona hidrográfica	Alerta	Descripción
Cuenca baja del río San Jorge		Persisten las inundaciones en los municipios de San Jacinto del Cauca, Caimito, San Benito Abad, Ayapel, Guaranda, San Marcos y Sucre. Se registran ascensos de nivel en el río San Jorge y el sistema de caños y ciénagas de La Mojana.

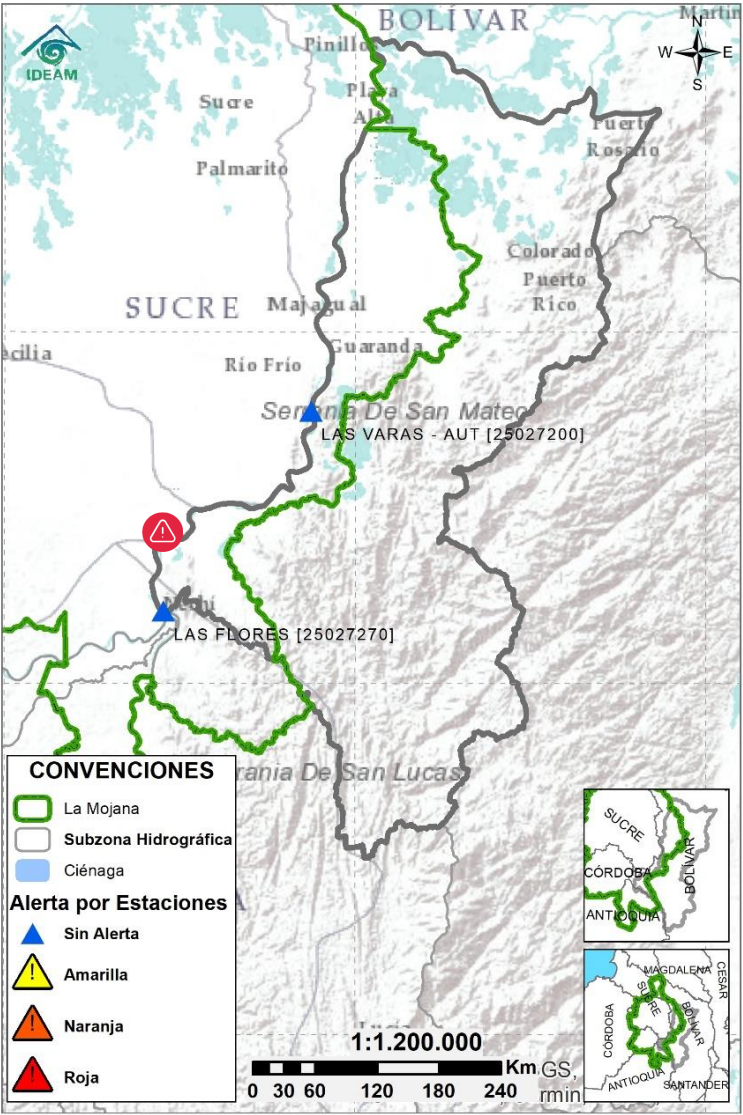
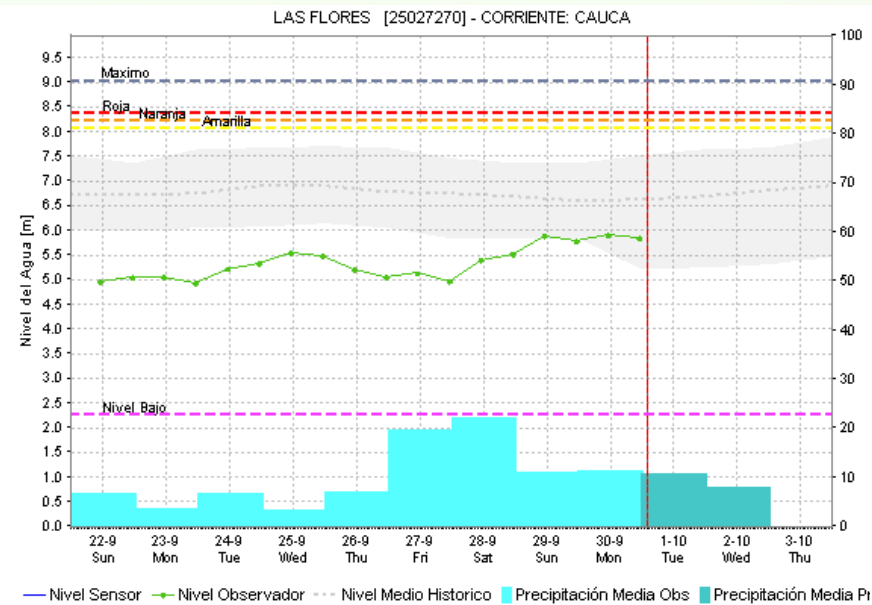
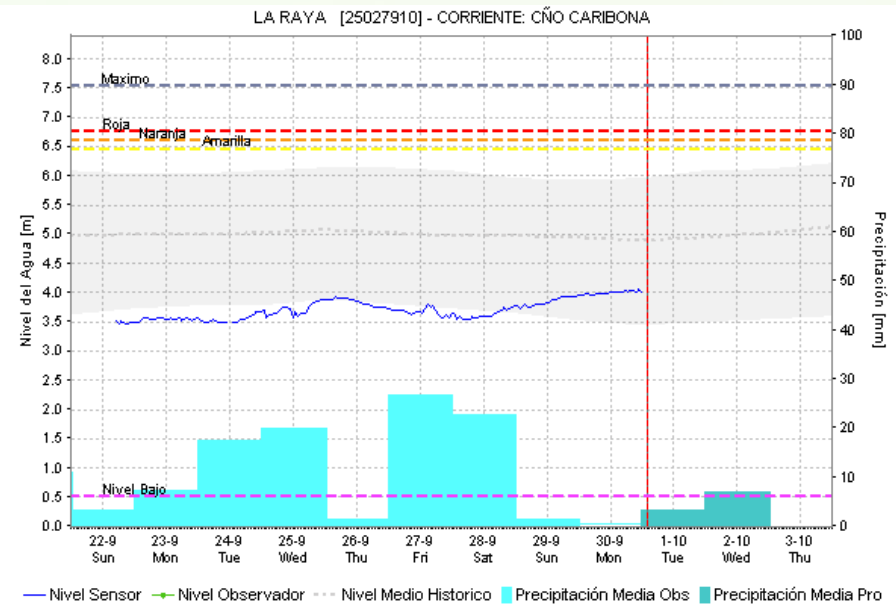
2.2.3 DIRECTOS AL BAJO CAUCA - CIÉNAGA LA RAYA
ENTRE EL RÍO NECHÍ Y EL BRAZO DE LOBA

Subzona hidrográfica	Alerta	Descripción
Directos al bajo Cauca- Ciénaga La Raya entre el río Nechí y Brazo de Loba	Sin alerta	Ligero ascenso de nivel en el río Cauca. Se espera su estabilización durante el día.
		Alerta puntual en el sector Caregato (San Jacinto del Cauca, Bolívar), por ingreso del río Cauca hacia el Bajo San Jorge.(06/05/2024).

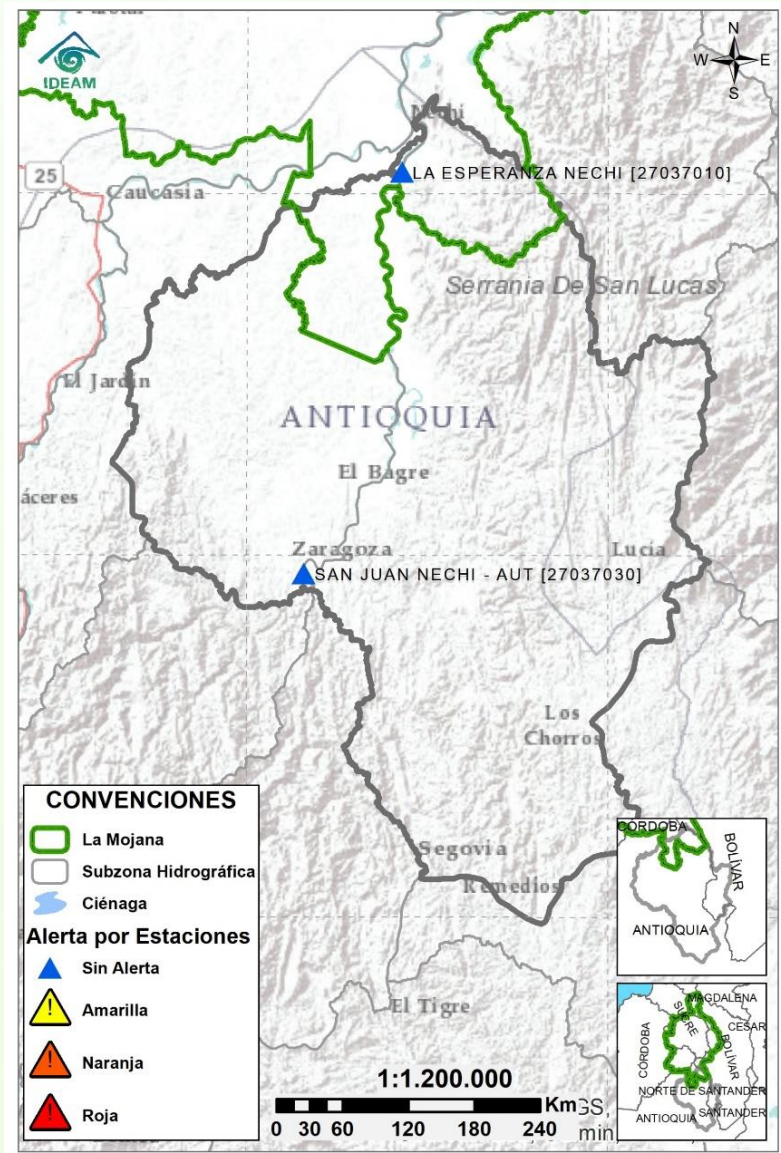
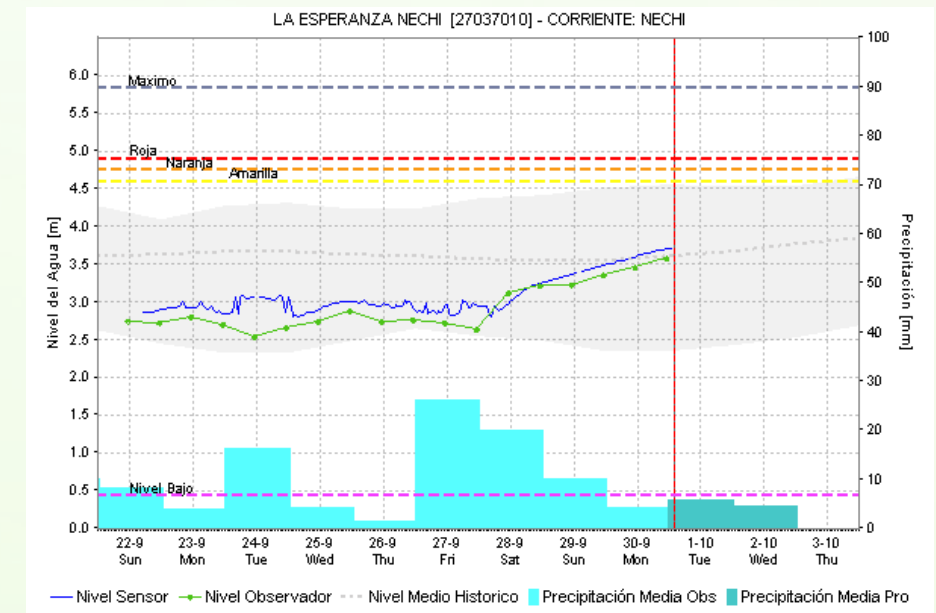
2.2.4 SUBZONA HIDROGRÁFICA DEL RÍO NECHÍ CUENCA BAJA

Subzona hidrográfica	Alerta	Descripción
Cuenca baja del río Nechí	Sin alerta	Ascensos de nivel a la altura de Nechí. Se prevé una tendencia estable los próximos días.

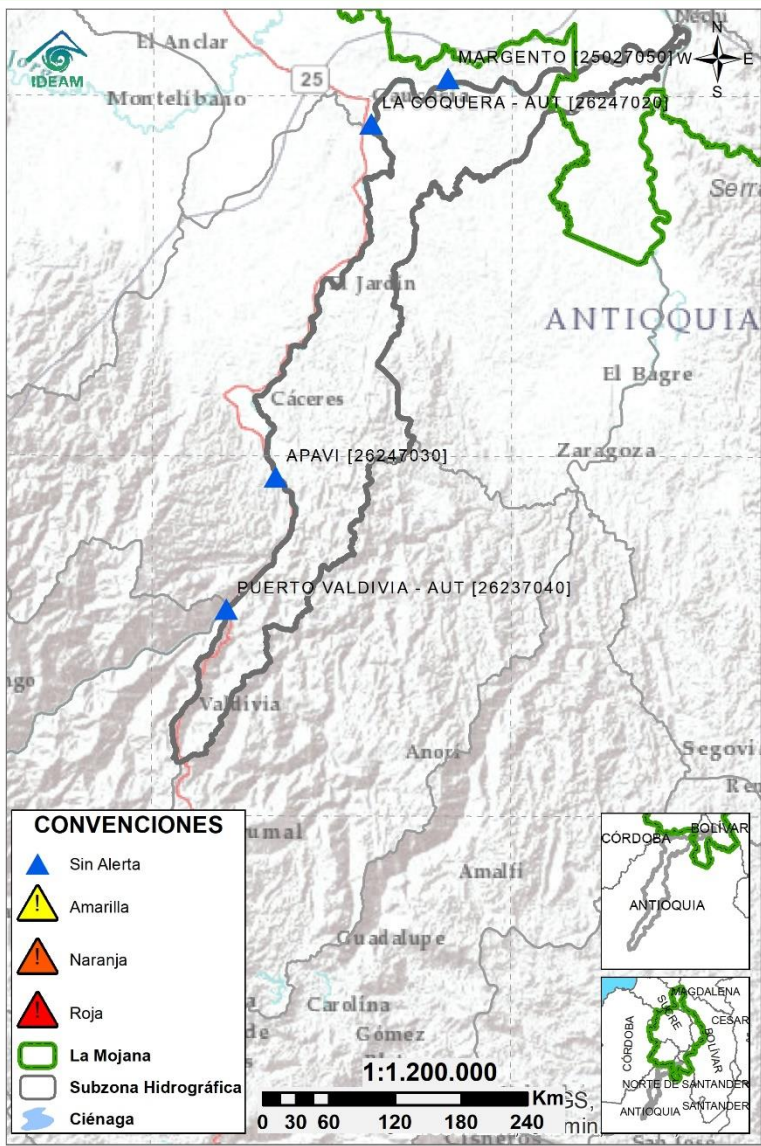
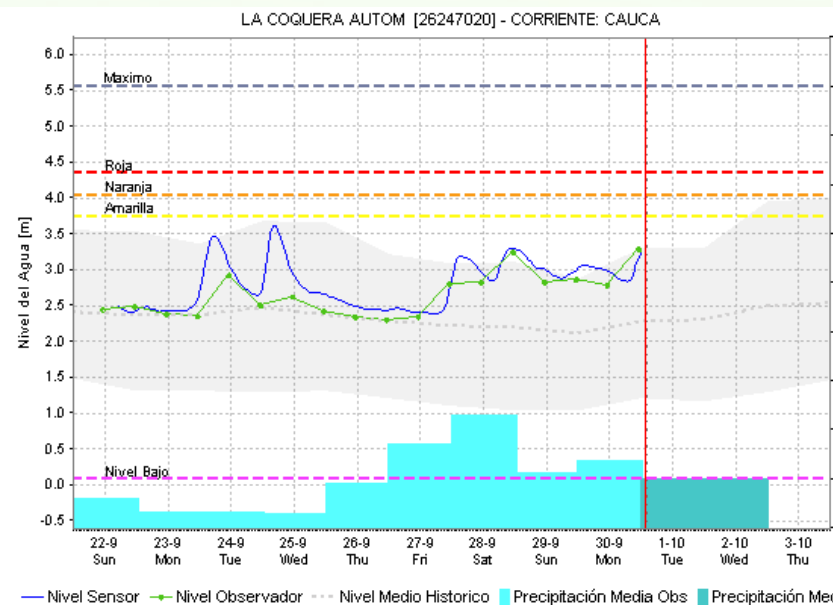
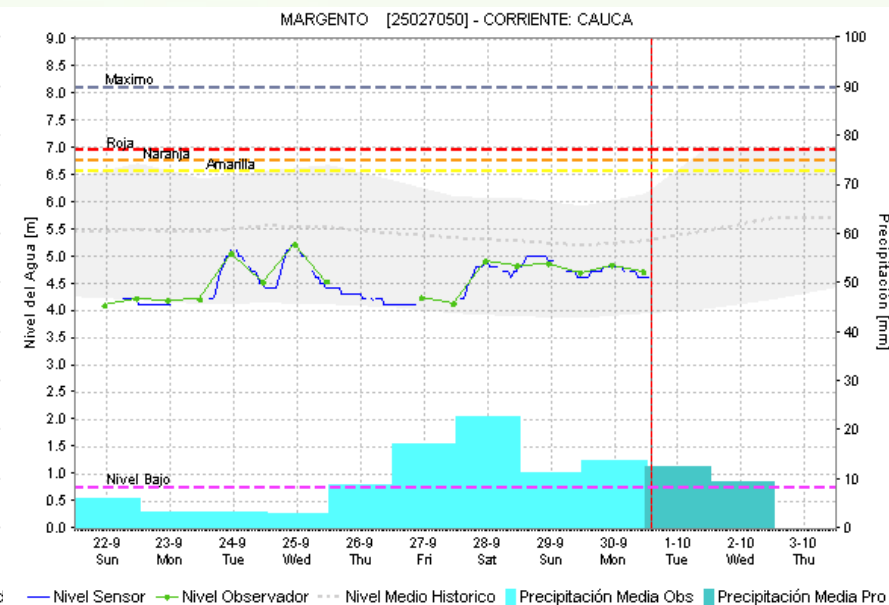
2.2.5 DIRECTOS AL CAUCA ENTRE PTO. VALDIVIA Y RÍO NECHÍ

Subzona hidrográfica	Alerta	Descripción
Directos al Cauca entre Puerto Valdivia y río Nechí	Sin alerta	Oscilaciones de nivel en el río Cauca. Se espera un comportamiento estable durante el día.

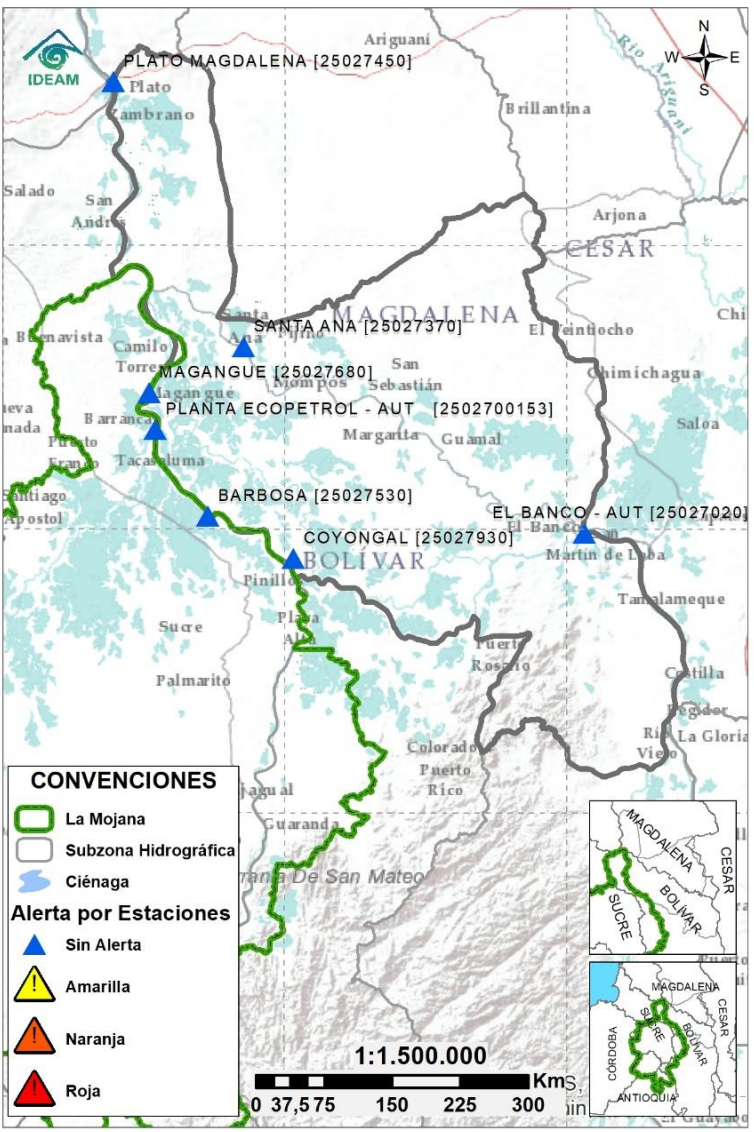
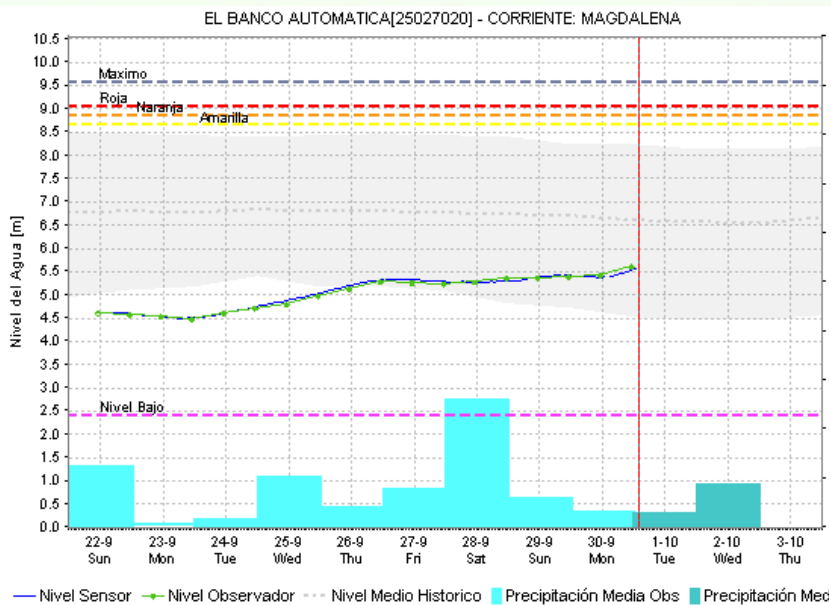
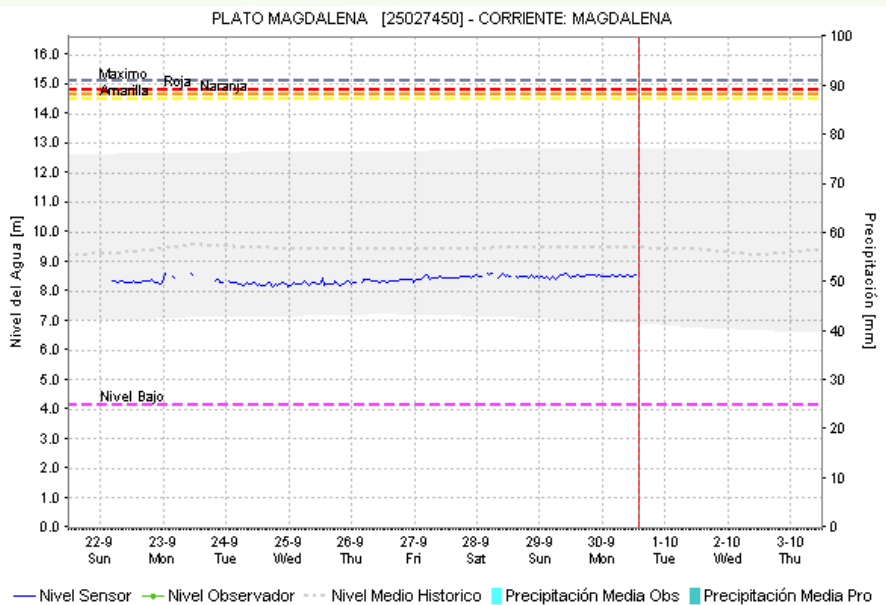
2.2.6 DIRECTOS AL BAJO MAGDALENA ENTRE EL BANCO Y EL PLATO

Subzona hidrográfica	Alerta	Descripción
Directos Bajo Magdalena entre el Banco y el Plato	Sin alerta	Ascensos de nivel a la altura de El Banco. Se prevé igual condición en el Brazo de Loba y Brazo de Mompós durante los próximos días.
