# BOLETÍN HIDROMETEOROLÓGICO DE LA MOJANA

San Marcos, Sucre 22 de octubre de 2024  
Hora de la actualización: 12:00 HLC

BOLETÍN No: 198/2024

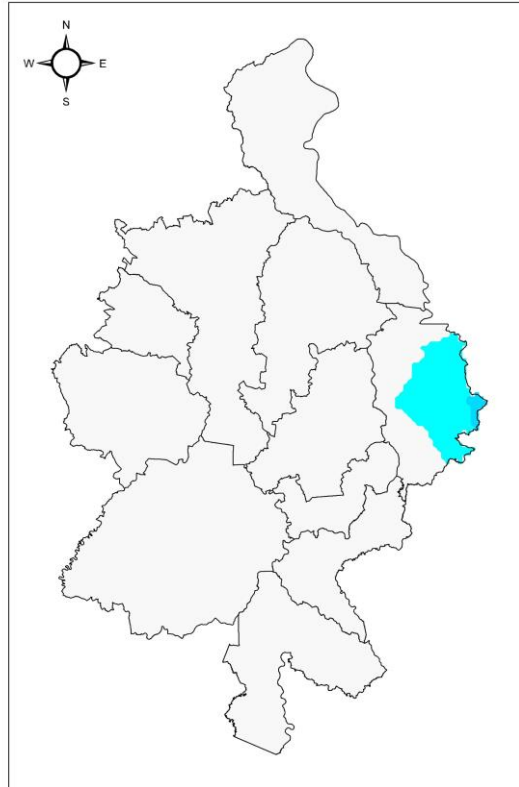
Precipitación acumulada  
21/10/2024 (07:00) – 22/10/2024 (07:00).  
Fuente: IDEAM

**Precipitación:** aunque el día de ayer predominaron condiciones secas, durante la noche se registraron lluvias ligeras y por sectores en los municipios de Nechí y San Jacinto del Cauca.

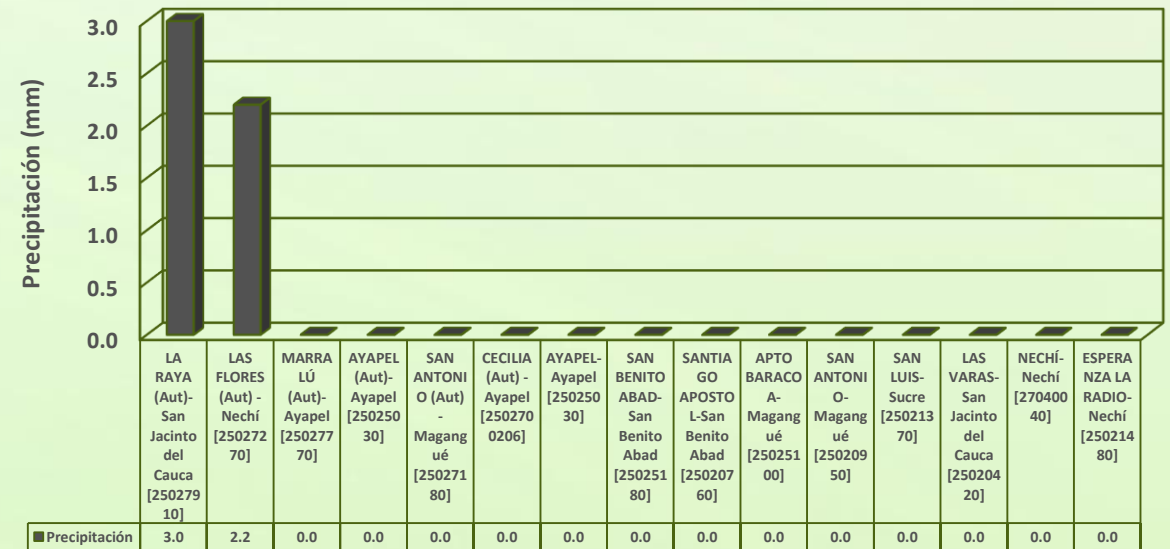
## Lluvia registrada el 21 de octubre de 2024

**Temperatura:** se registró una temperatura máxima de 33.4°C el 21 de octubre en el municipio de Ayapel y una mínima de 23,8°C en la madrugada del 22 de octubre en el municipio de Magangué.

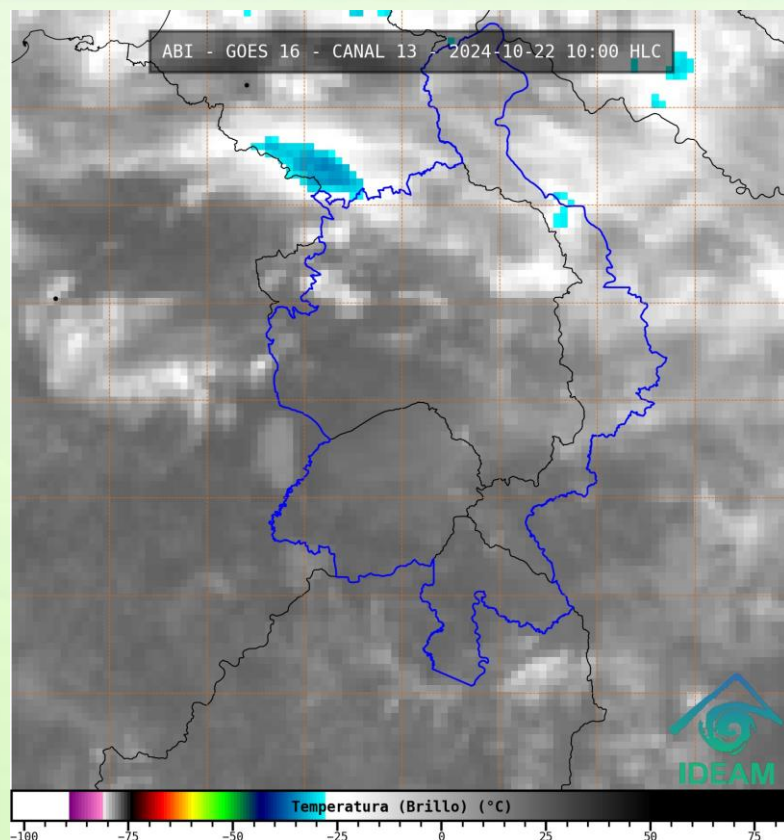
Imagen de satélite IR 10:00 HLC  
Fuente: IDEAM

En las últimas horas tuvimos tiempo seco y cielo parcialmente nublado

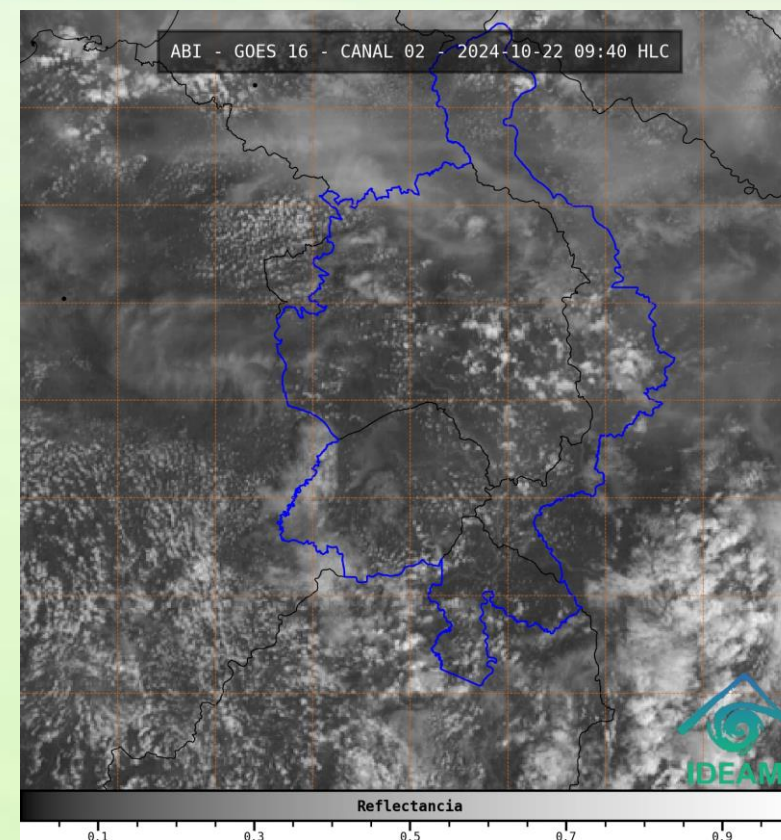
Imagen de satélite VIS 09:40 HLC  
Fuente: IDEAM

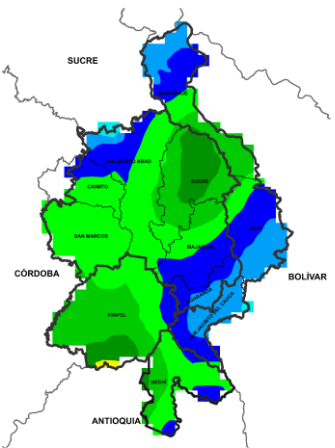
NOCHE DEL 22 DE OCTUBRE

**Precipitación:** se prevé que finalizando la tarde y durante la noche y madrugada tengamos lluvias en la región.

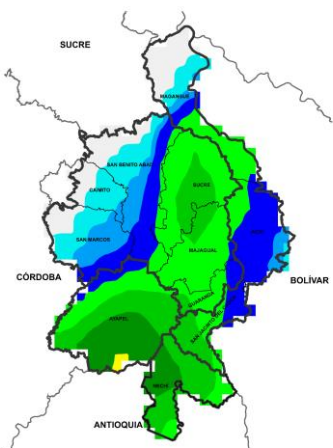
MADRUGADA DEL 23 DE OCTUBRE

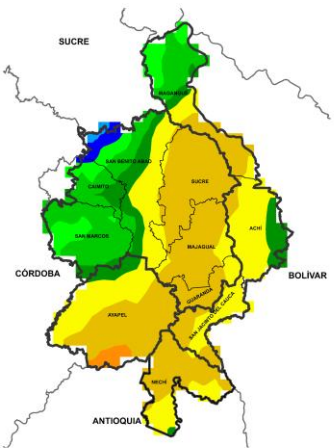
ACUMULADO DEL 22 AL 23 DE OCTUBRE

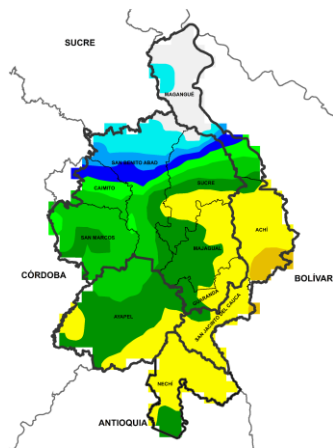
ACUMULADO DEL 23 AL 24 DE OCTUBRE

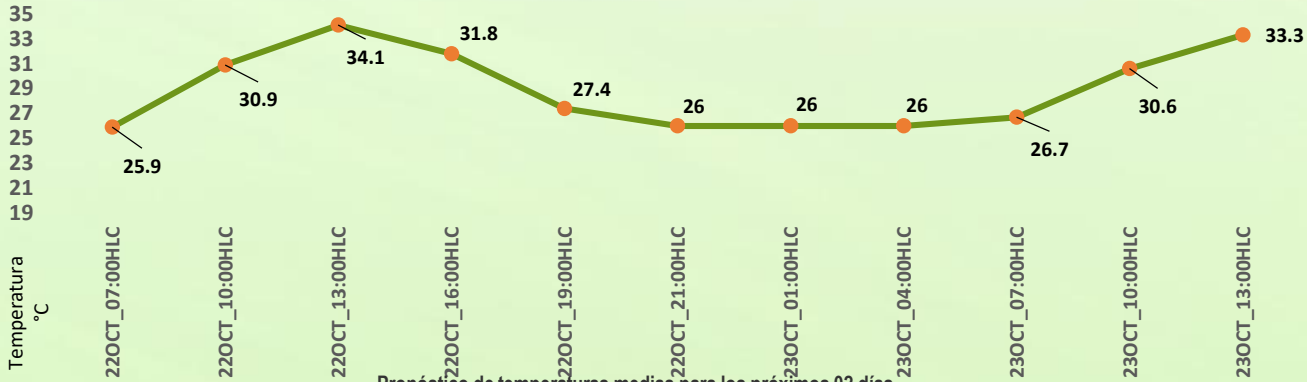
Pronóstico de temperaturas medias para los próximos 02 días

**Temperatura:** las temperaturas máximas oscilarán entre los 30°C y 33°C y las mínimas entre los 23°C y 24°C. Las sensaciones térmicas máximas estimadas oscilarán entre los 31°C y 36°C.

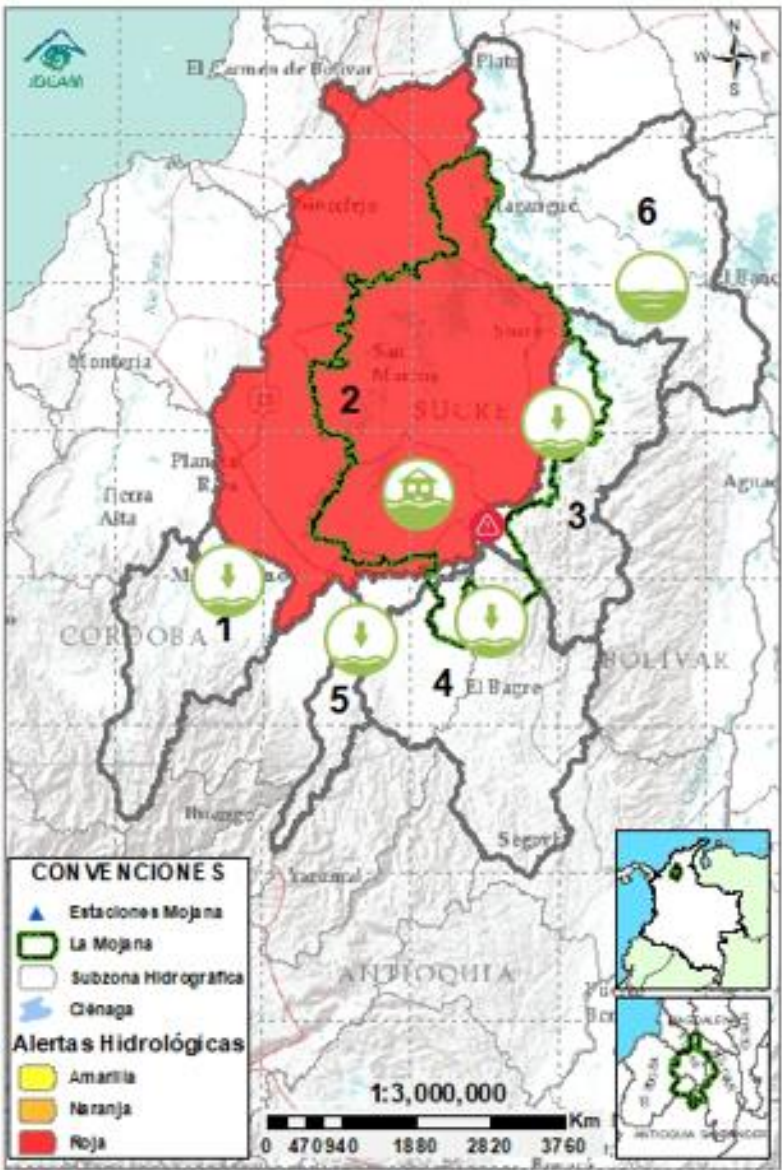
Condiciones hidrológicas antecedentes para el 21/10/2024

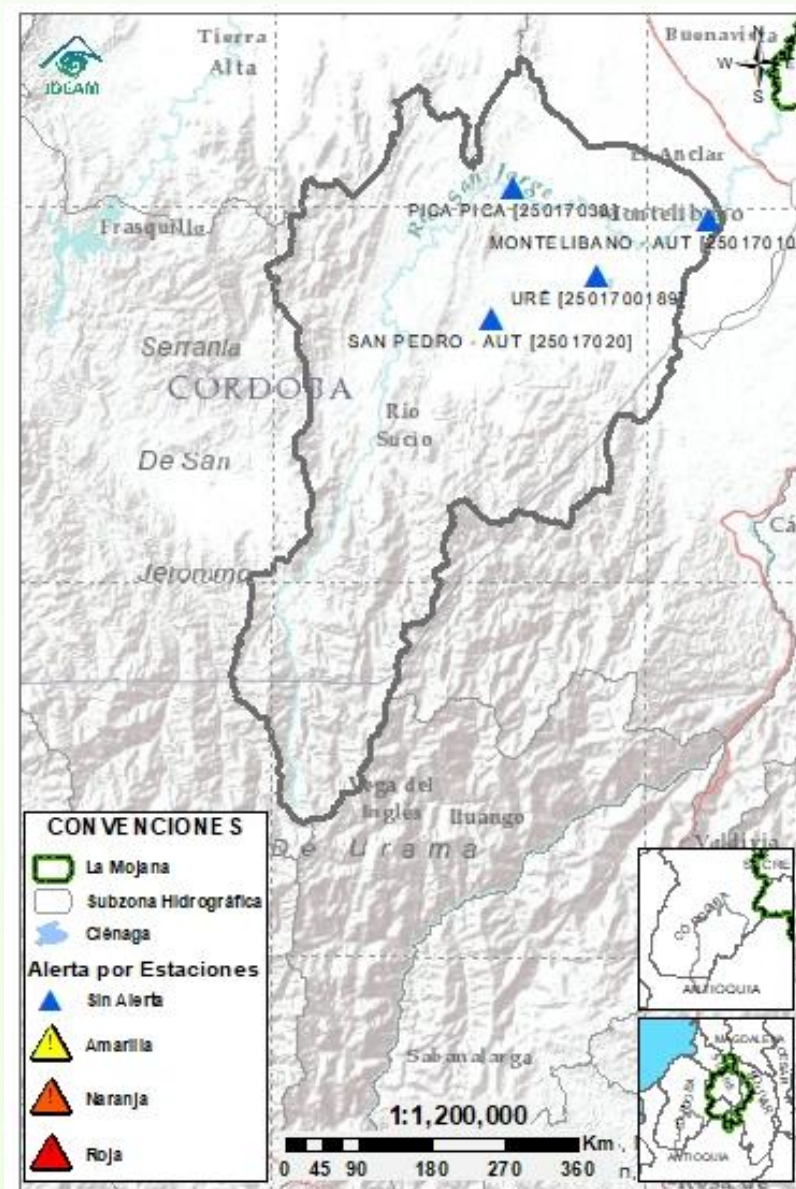
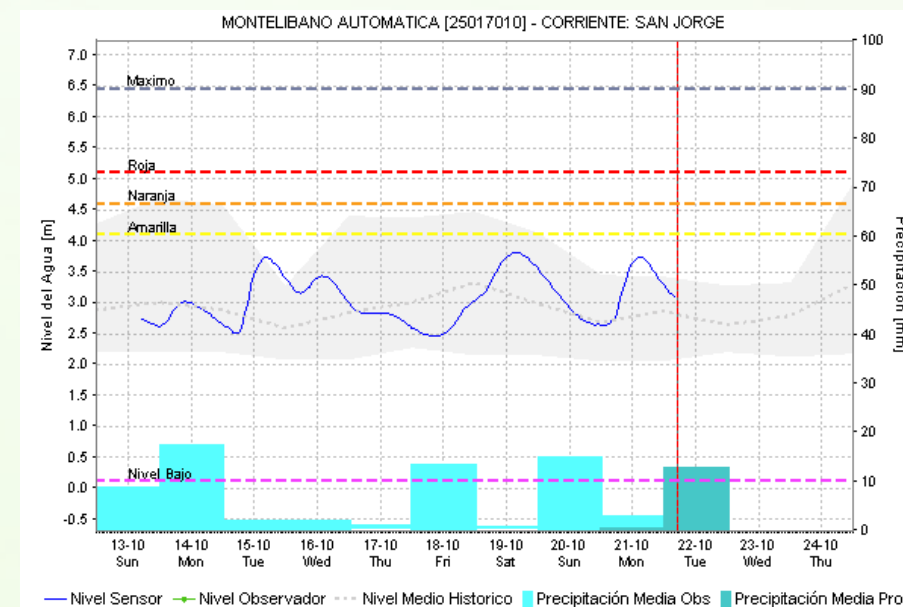
## 2.2.1 SUBZONA HIDROGRÁFICA DEL RÍO SAN JORGE CUENCA ALTA

Subzona hidrográfica	Alerta	Descripción
Cuenca alta del río San Jorge	Sin alerta	Creciente transitando en el río San Jorge, tramo Montelíbano – La Apartada. Probabilidad de nuevos ascensos en sus aportantes al final de la jornada

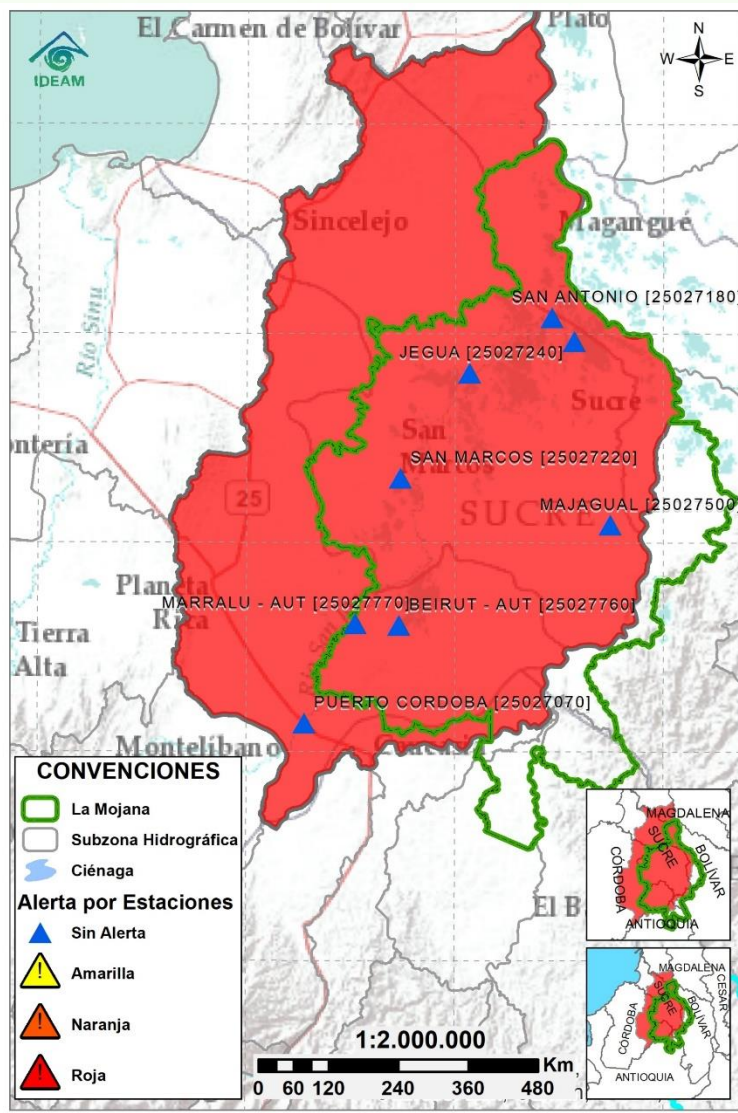
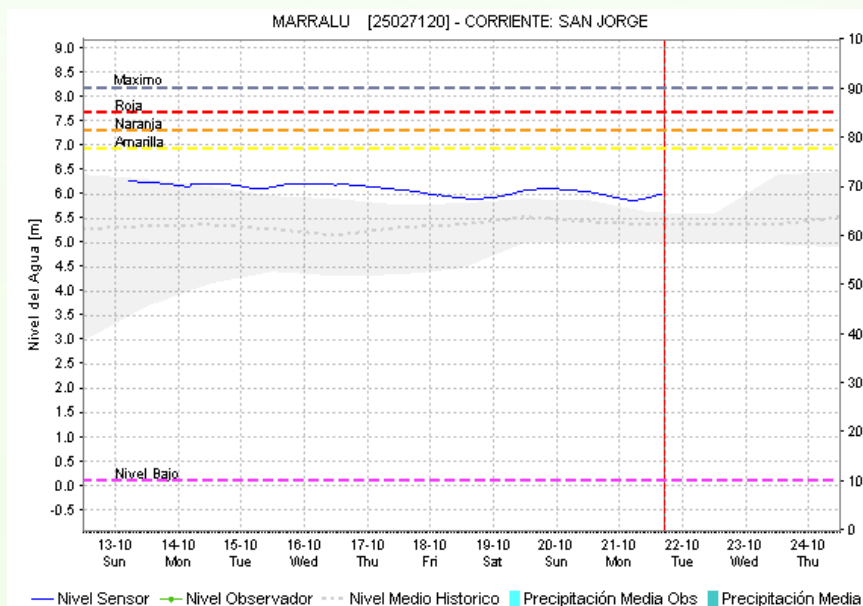
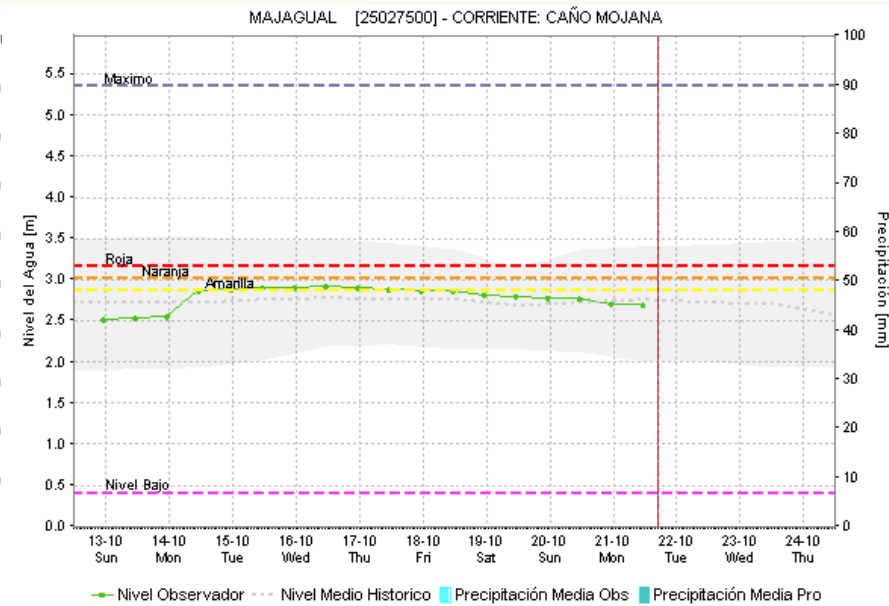
## 2.2.2 SUBZONA HIDROGRÁFICA DEL RÍO SAN JORGE CUENCA BAJA

Subzona hidrográfica	Alerta	Descripción
Cuenca baja del río San Jorge		Persisten las inundaciones en los municipios de San Jacinto del Cauca, Caimito, San Benito Abad, Ayapel, Guaranda, San Marcos y Sucre. Se registra estabilización de nivel en el río San Jorge y el sistema de caños y ciénagas de La Mojana.

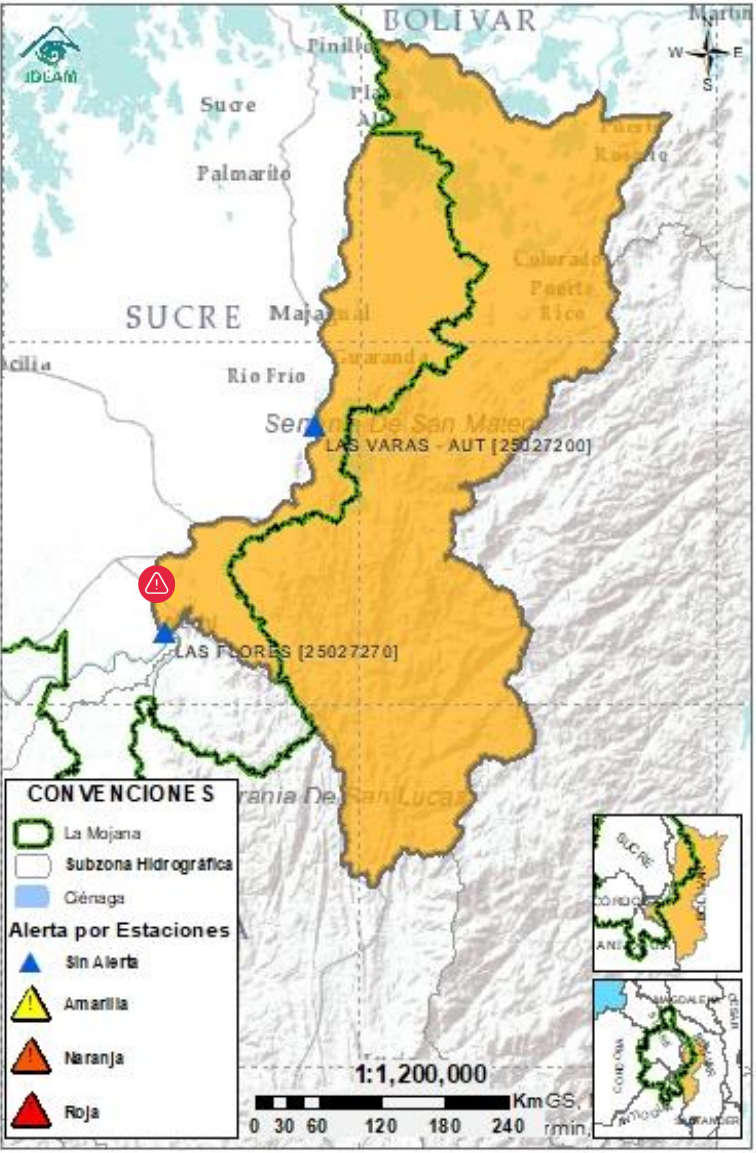
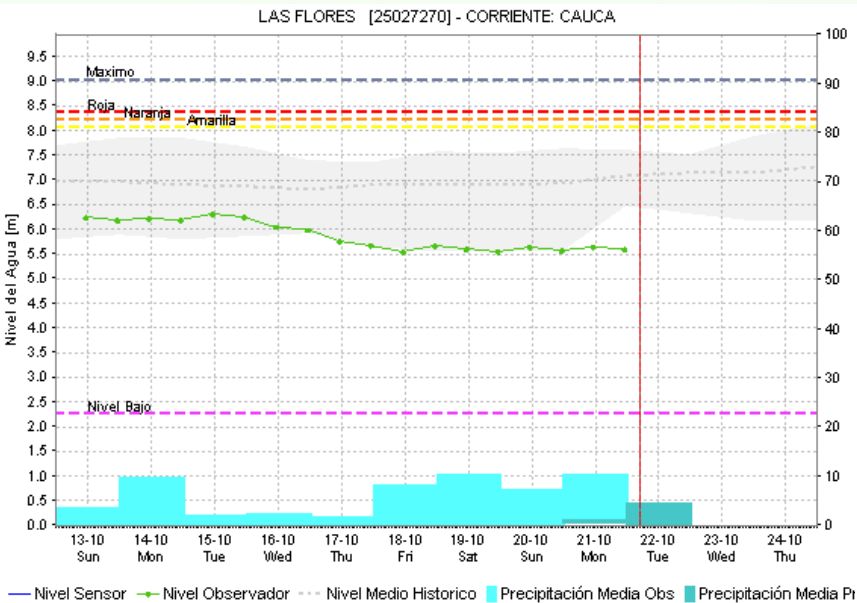
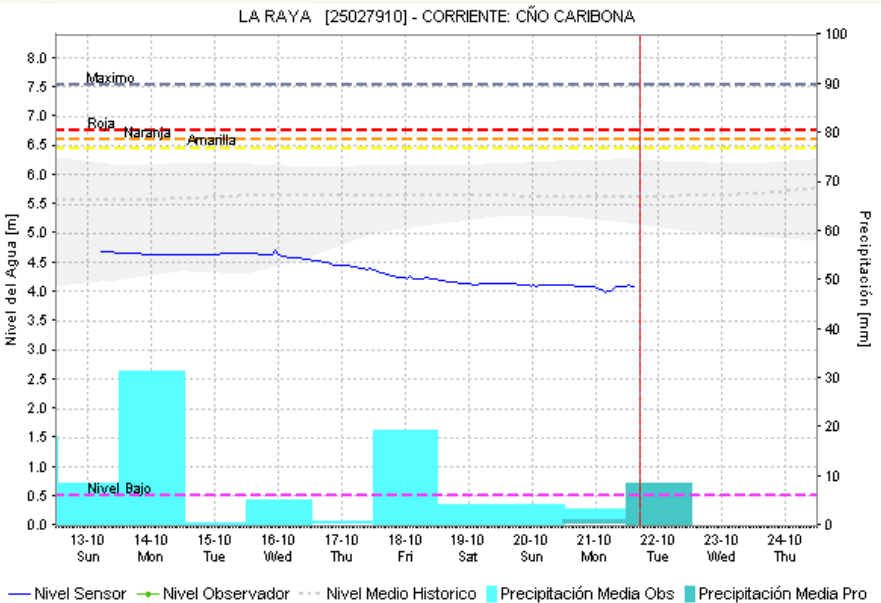
2.2.3 DIRECTOS AL BAJO CAUCA - CIÉNAGA LA RAYA  
ENTRE EL RÍO NECHÍ Y EL BRAZO DE LOBA

Subzona hidrográfica	Alerta	Descripción
Directos al bajo Cauca- Ciénaga La Raya entre el río Nechí y Brazo de Loba	Sin alerta	Afectaciones por creciente súbita de la quebrada Ariza, a la altura del corregimiento de Isalto, Dorado, Paraiso y Salto Caribona del municipio de Montecristo – Bolívar.
		Alerta puntual en el sector Caregato (San Jacinto del Cauca, Bolívar), por ingreso del río Cauca hacia el Bajo San Jorge.(06/05/2024). Afectaciones por creciente súbita de la quebrada Ariza, a la altura del corregimiento de Isalto, Dorado, Paraiso y Salto Caribona del municipio de Montecristo – Bolívar. (22/10/2024).

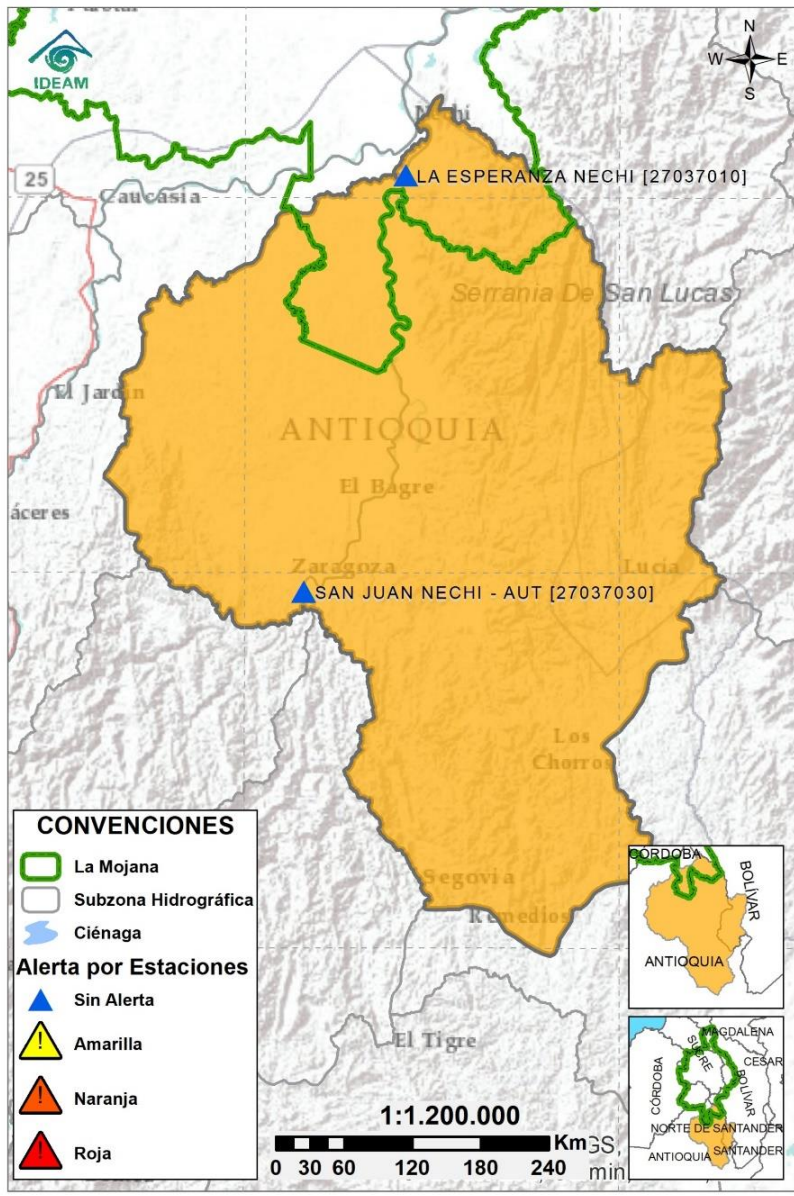
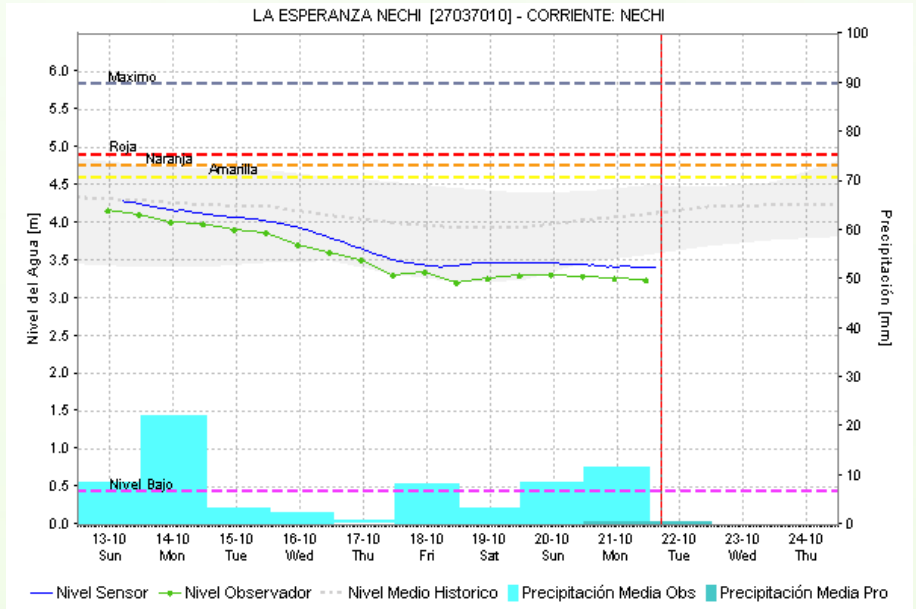
## 2.2.4 SUBZONA HIDROGRÁFICA DEL RÍO NECHÍ CUENCA BAJA

Subzona hidrográfica	Alerta	Descripción
Cuenca baja del río Nechí		crecientes súbitas registradas en las quebradas Tigui y La Villa en El Bagre, además de La Oca en Zaragoza, las cuales se verán reflejadas aguas abajo en el río Nechí.

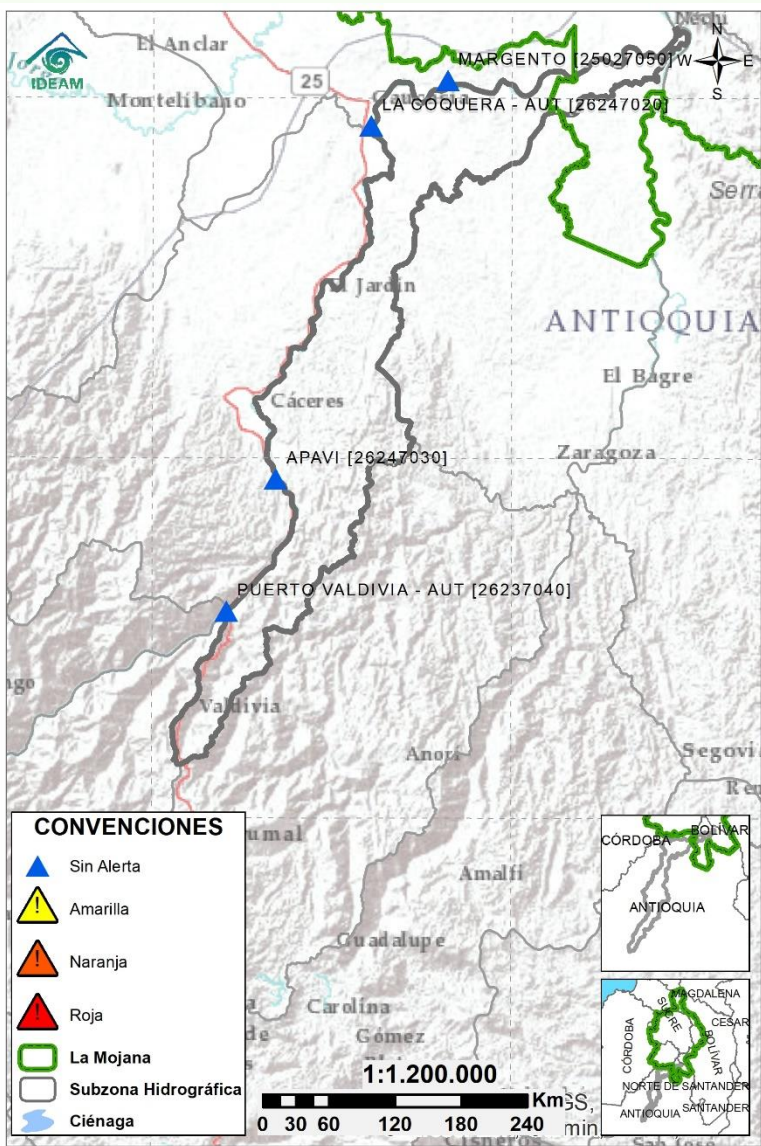
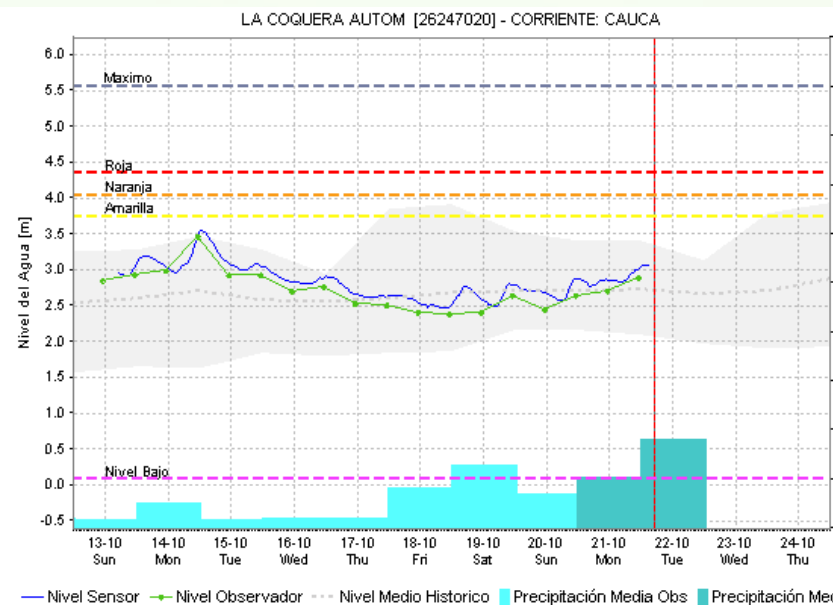
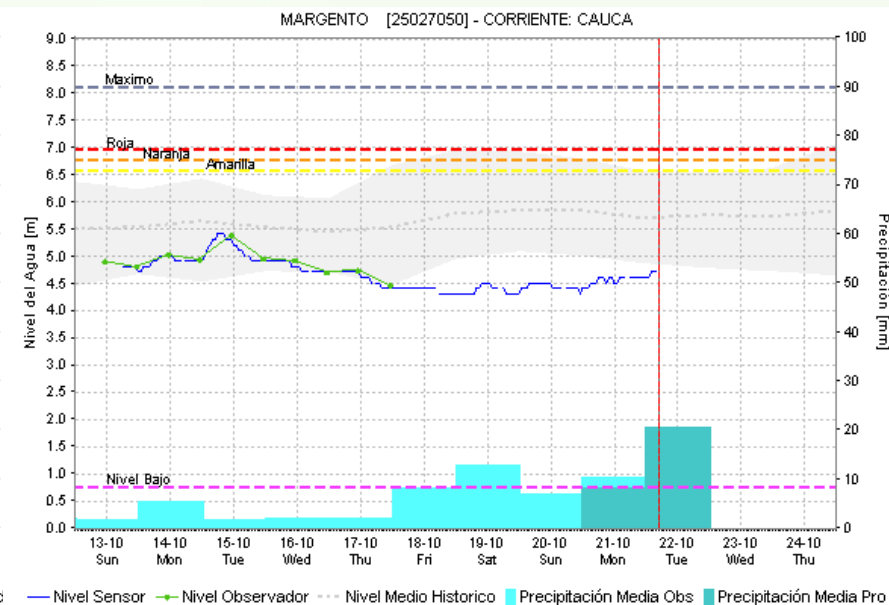
## 2.2.5 DIRECTOS AL CAUCA ENTRE PTO. VALDIVIA Y RÍO NECHÍ

Subzona hidrográfica	Alerta	Descripción
Directos al Cauca entre Puerto Valdivia y río Nechí	Sin alerta	Ascensos de nivel en el río Cauca, condición que predominará a lo largo de la jornada. .

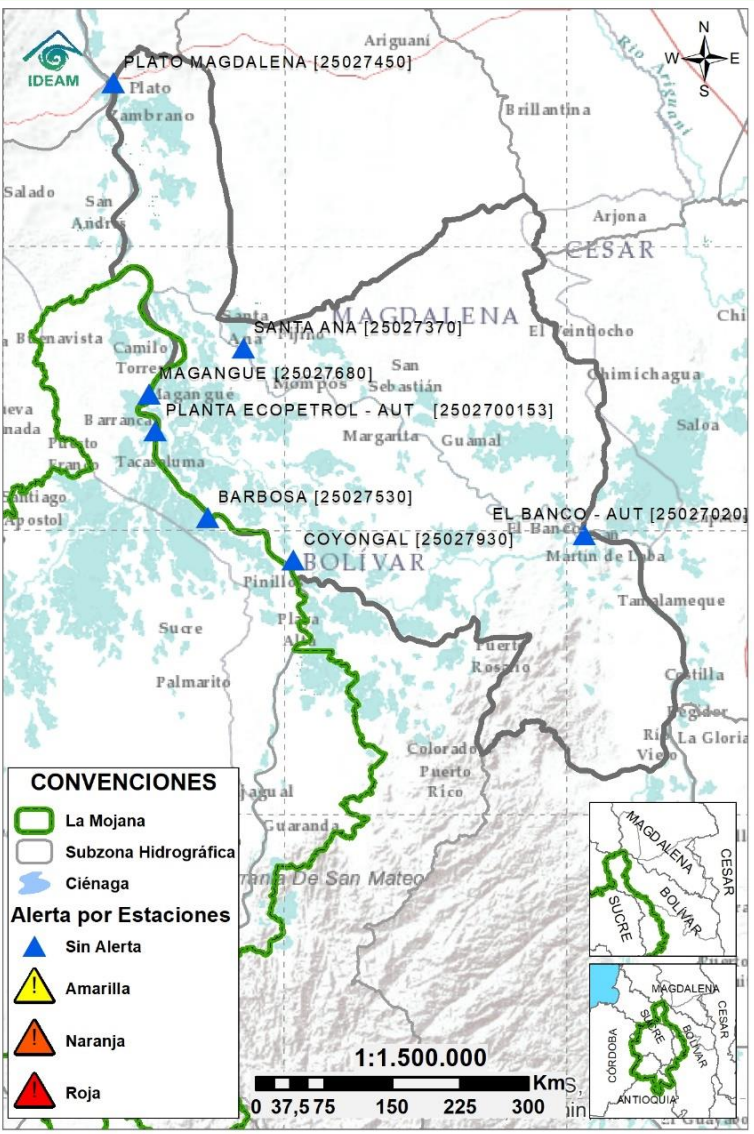
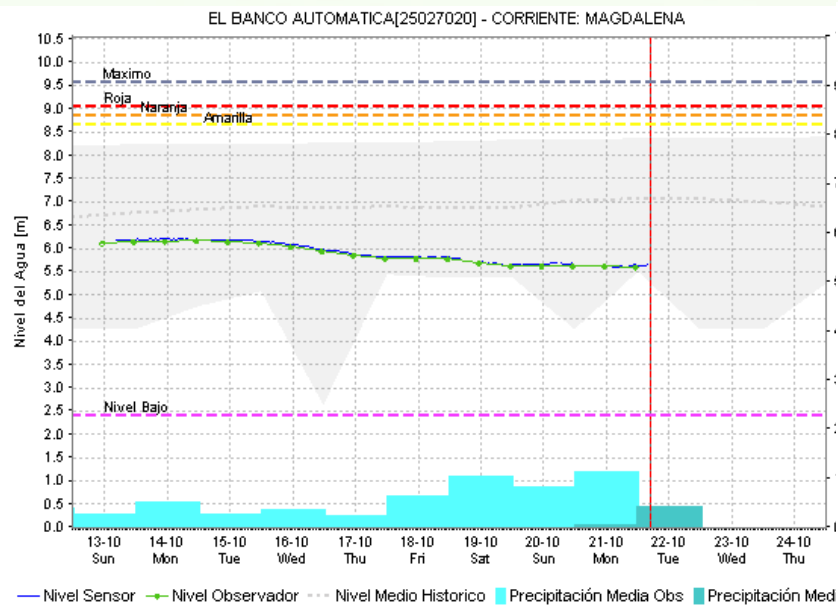
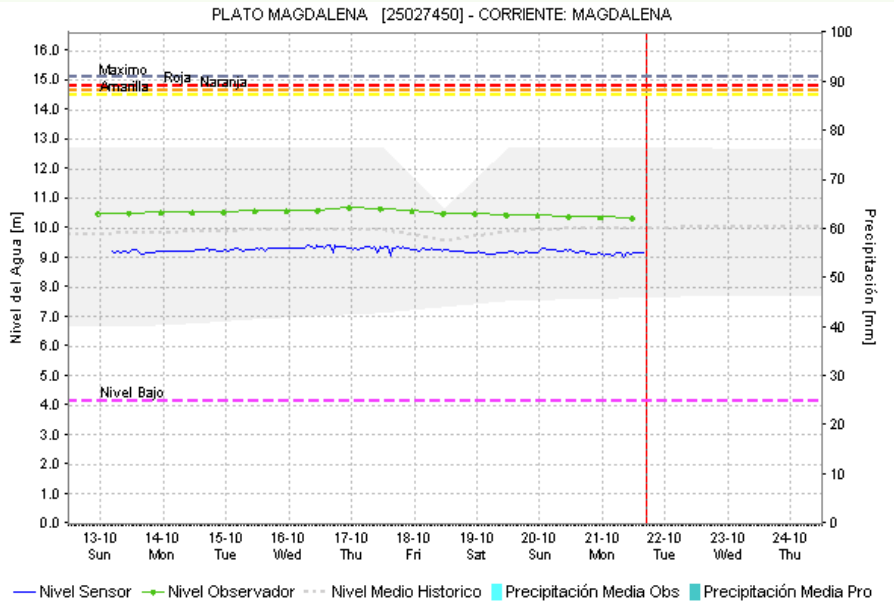
# 2.2.6 DIRECTOS AL BAJO MAGDALENA ENTRE EL BANCO Y EL PLATO

Subzona hidrográfica	Alerta	Descripción
Directos Bajo Magdalena entre el Banco y el Plato	Sin alerta	Predomina la condición de estabilidad en los niveles del río Magdalena, entre El Banco y Plato, incluyendo los brazos de Mompós y Loba. Condición que se prevé se mantendrá los próximos días.
