BOLETÍN HIDROMETEOROLÓGICO DE LA MOJANA

San Marcos, Sucre 02 de septiembre de 2021

BOLETÍN No: 409

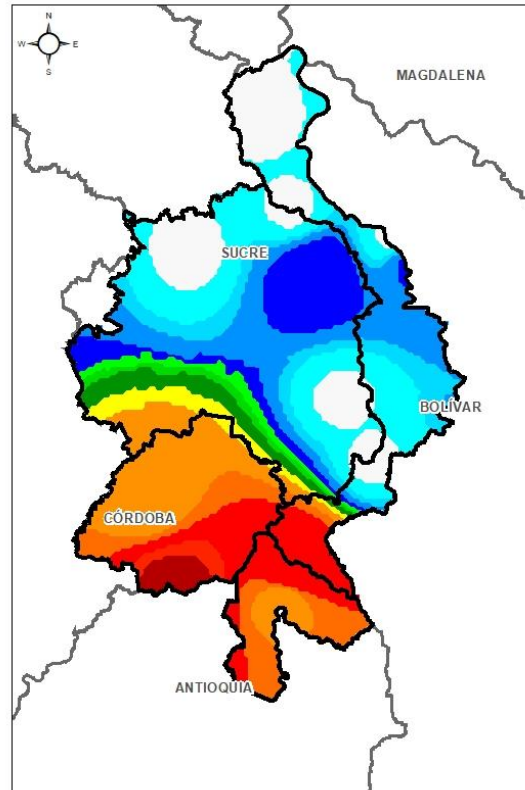
Precipitación acumulada
01/09/2021 (07:00) – 02/09/2021 (07:00).
Fuente: IDEAM

Precipitación: Durante la jornada diurna de ayer, predominó la condición seca, luego, en horas de la noche y madrugada, se incrementó la nubosidad ocurrieron lluvias en varios sectores del territorio mojanero.

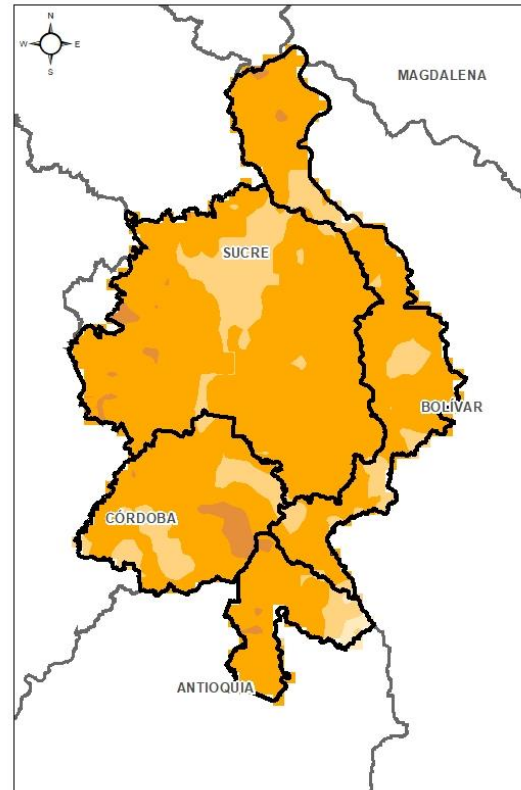
Temperatura superficial máxima por
estimación Satelital 01/09/2021
Fuente: IDEAM

Temperatura: Se registró una temperatura máxima de 33,5°C el día 01 de septiembre a las 15:00 horas en el municipio de Ayapel, y una mínima de 22,1°C en la madrugada del 02 de septiembre.

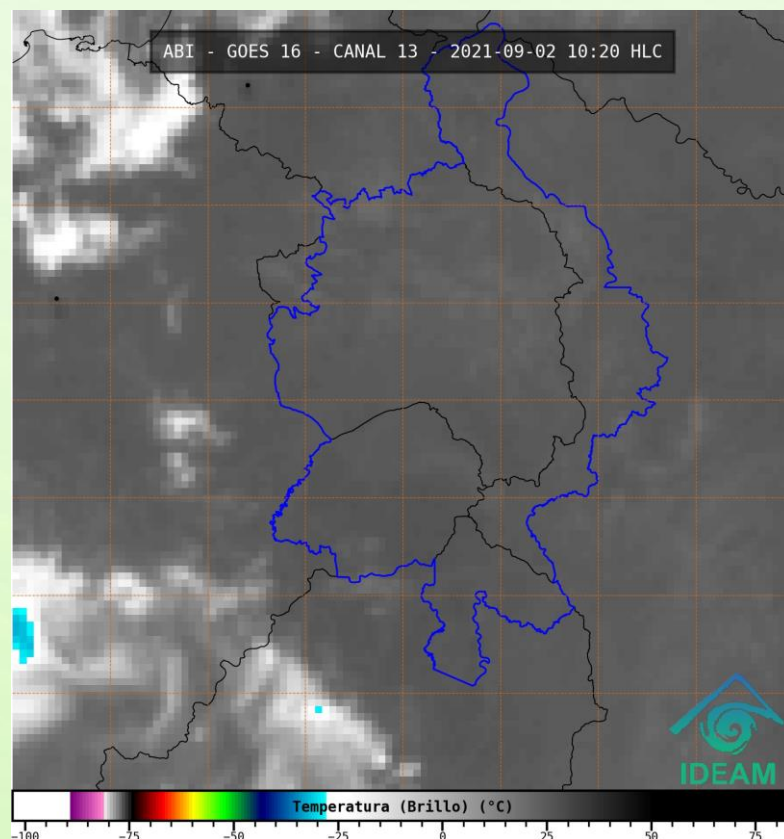
Imagen de satélite IR 10:20 HLC
Fuente: IDEAM

Se mantiene cielo entre despejado y parcialmente nublado en la región, sin lluvias.

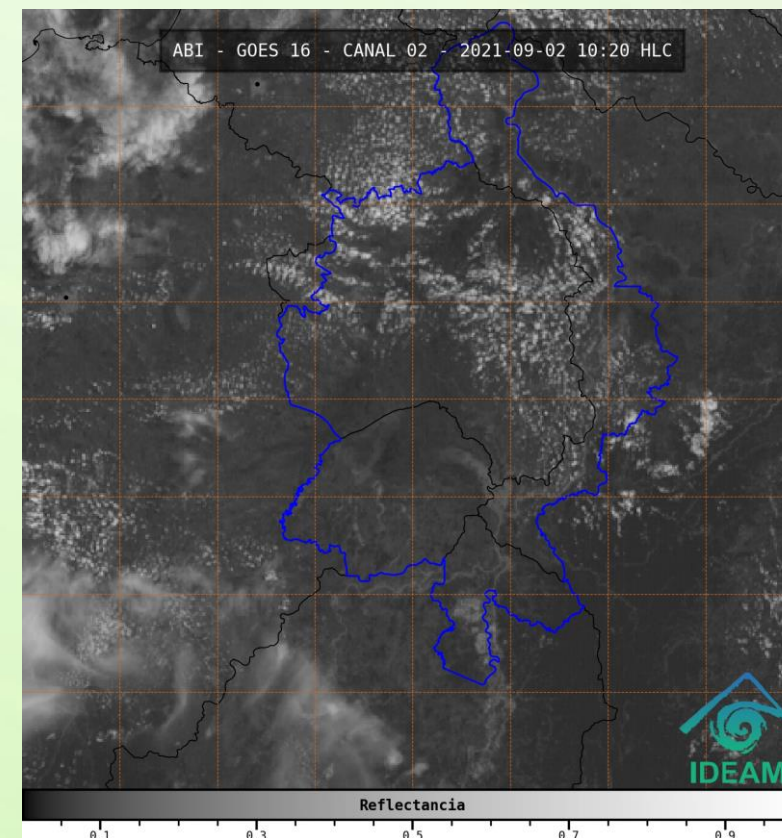
Imagen de satélite VIS 10:20 HLC
Fuente: IDEAM

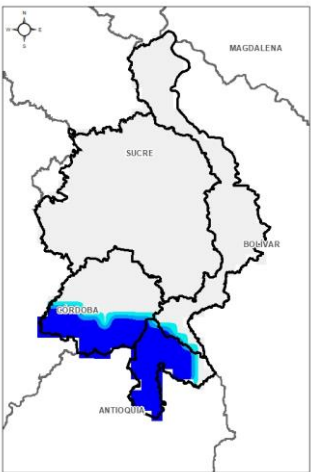
TARDE DEL 02 DE SEPTIEMBRE

Precipitación: En horas de la tarde se prevé condición de cielo parcialmente nublado, sin lluvias, luego, en horas de la noche y madrugada, se prevé luvias dispersas principalmente hacia sectores de los municipios de Nechí, San Jacinto del Cauca, Achí, Guaranda, Majagual, Ayapel y sur de los municipios de San Marcos y San Benito Abad.

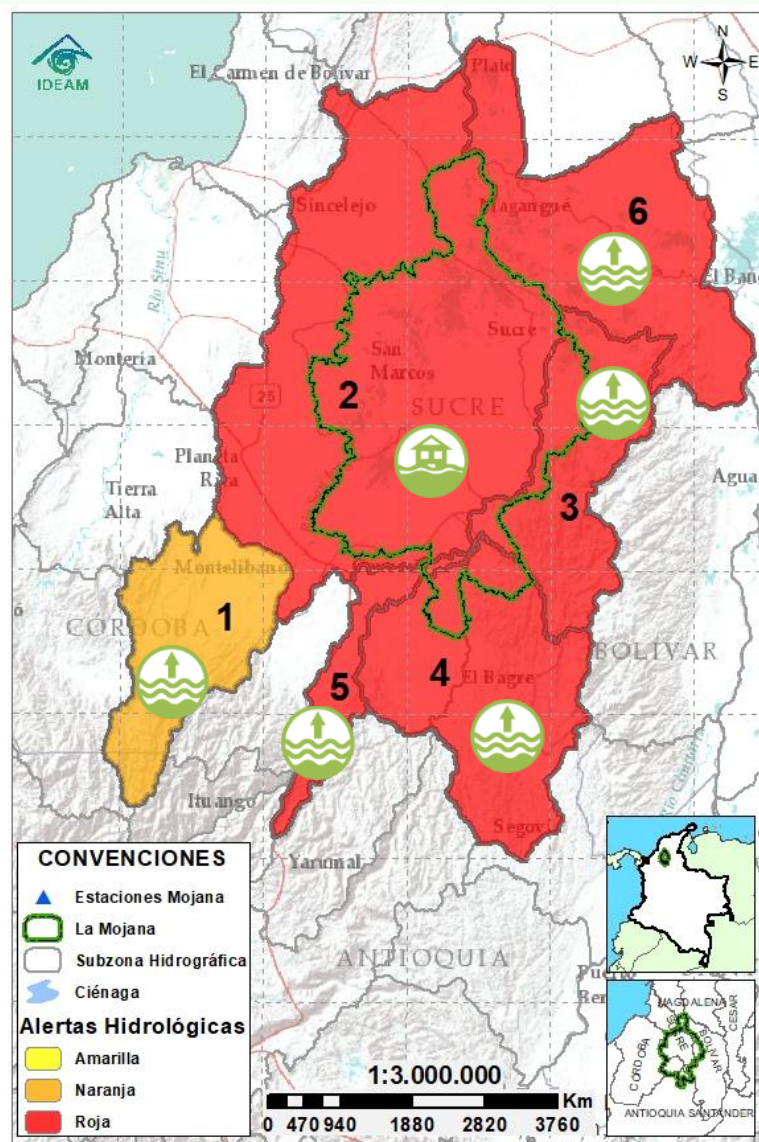
Condiciones hidrológicas antecedentes para el 01/09/2021

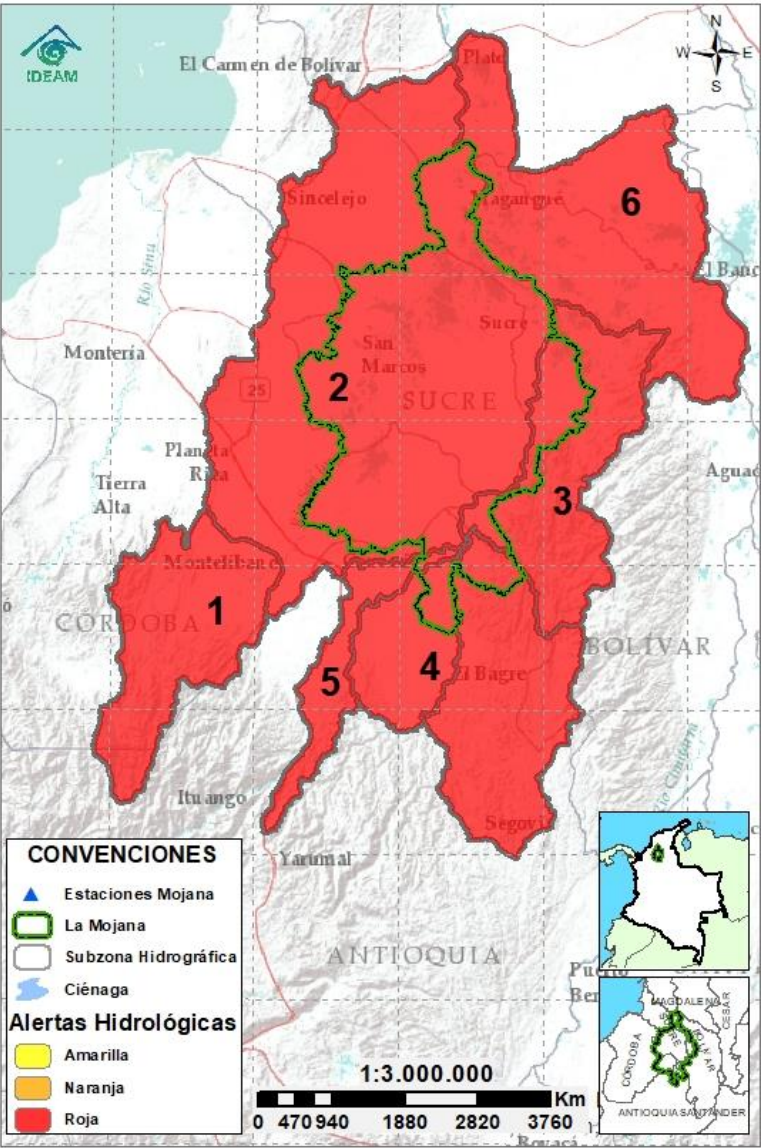
Descripción condiciones hidrológicas: se mantiene alerta roja en el Bajo Cauca, en el tramo Nechí-Pinillos, donde persisten altos niveles. Se advierte que se esperan nuevos incrementos en horas de la noche y ,madrugada, por lo que se sugiere especial atención en los municipios de Nechí, San Jacinto del Cauca, Guaranda y Achí. Tras el rompimiento del dique por el río Cauca el pasado 27 de agosto, en el sector Cara de Gato (San Jacinto del Cauca), se presentan afectaciones en los municipios de San Jacinto del Cauca, Ayapel, Majagual, San Benito Abad y Guaranda. Especial atención en el Bajo San Jorge, en comunidades aledañas a los caños Rabón, Gil, Pescado, San Matías, Viloria y Barro, donde se reportan afectaciones tras el rompimiento del río Cauca, dada su conexión directa como área receptora de las aguas que están ingresando.

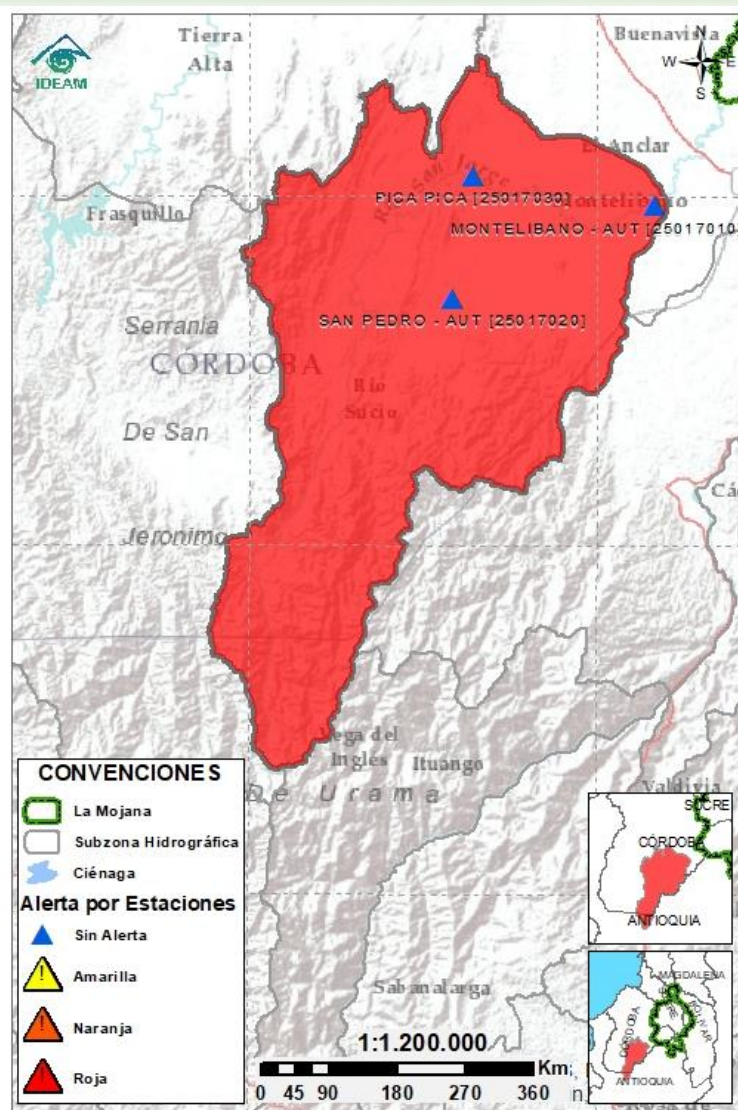
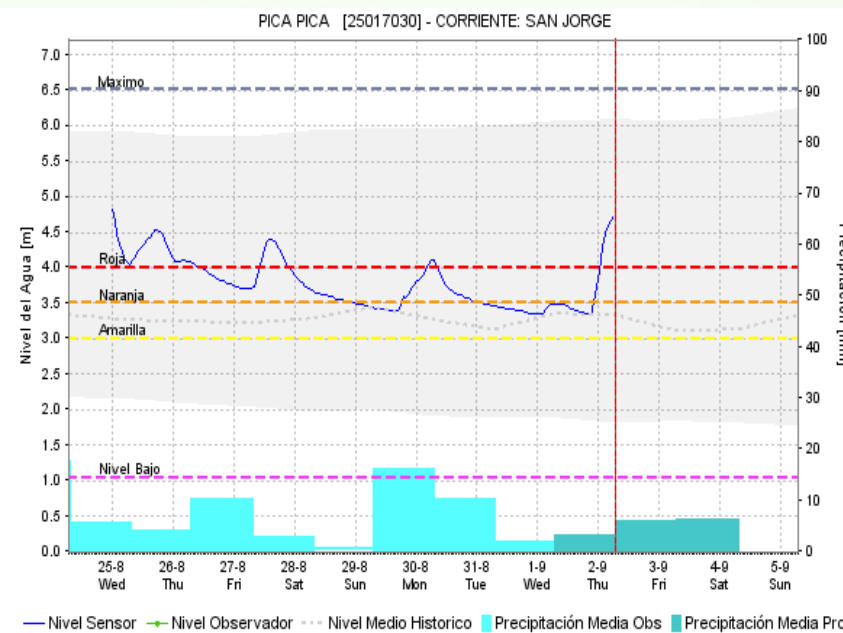
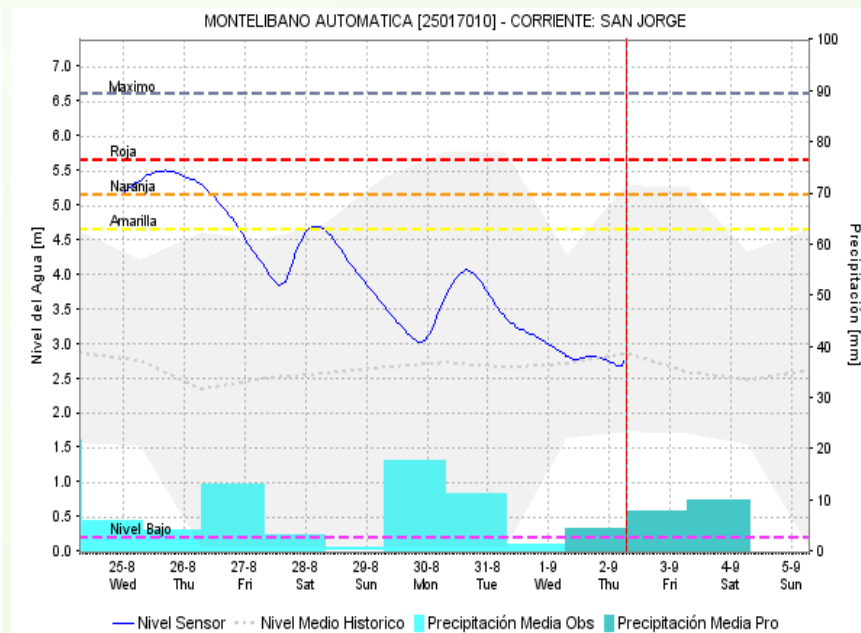
Cuenca alta
del río San
Jorge

Ascenso de niveles en el alto San Jorge a la altura del corregimiento Pica Pica, en Montelibano, condición que se verá reflejada durante las próximas horas en el casco urbano de dicho municipio. Se prevén nuevos incrementos durante horas de la tarde, noche y madrugada.

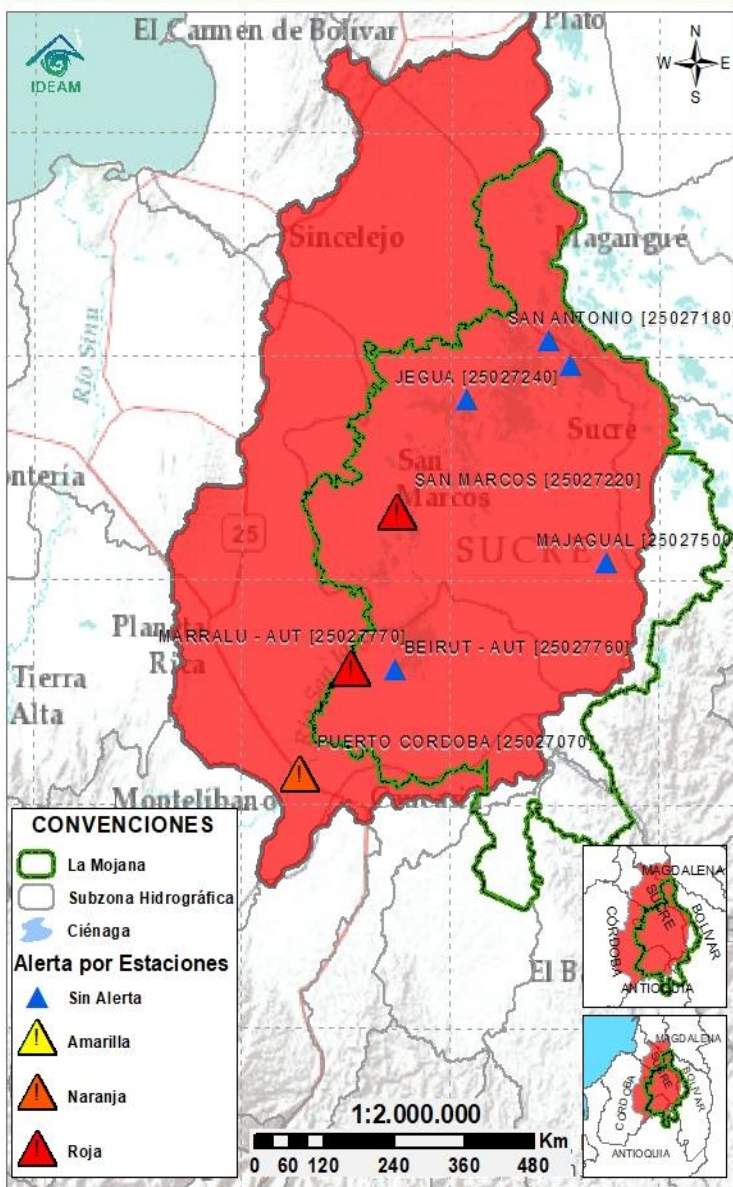
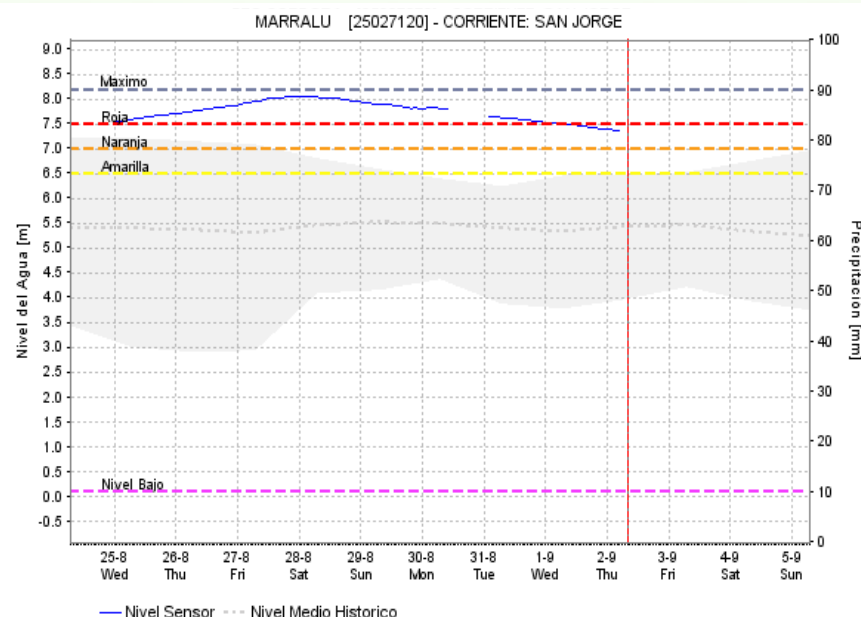
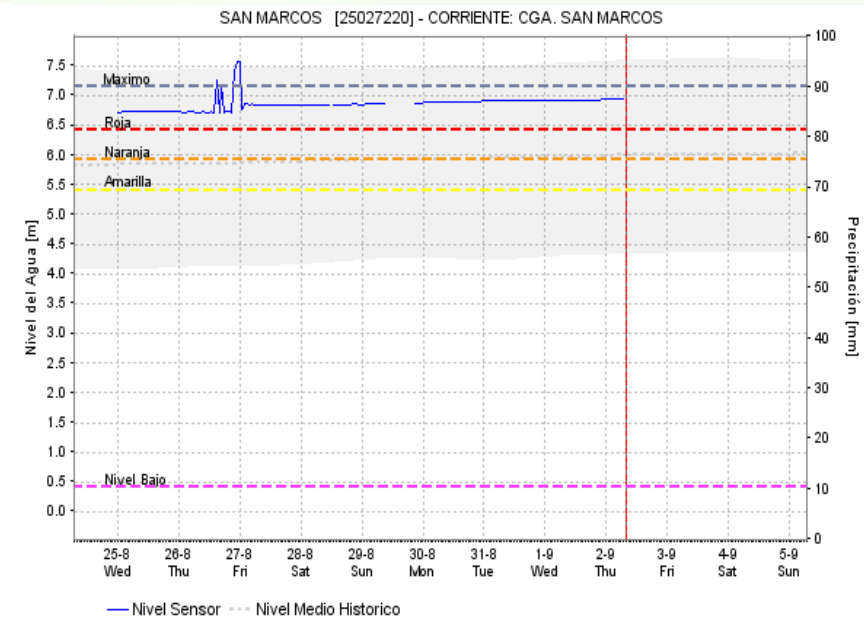
Cuenca baja
del río San
Jorge

Descenso de niveles en el río San Jorge en el tramo La Apartada-Ayapel; mientras que, aguas abajo, en San Marcos, San Benito Abad y Magangué se mantiene el ascenso gradual. Continúan los altos niveles, en condición de ascenso, en el sistema de caños y ciénagas de Bajo San Jorge, los cuales ocasionaron afectaciones por inundación en áreas rurales de los municipios de Ayapel, San Marcos, Majagual y San Benito Abad. Especial atención en comunidades asentadas en las rondas hídricas del río San Jorge y del sistema cenagoso y de caños.

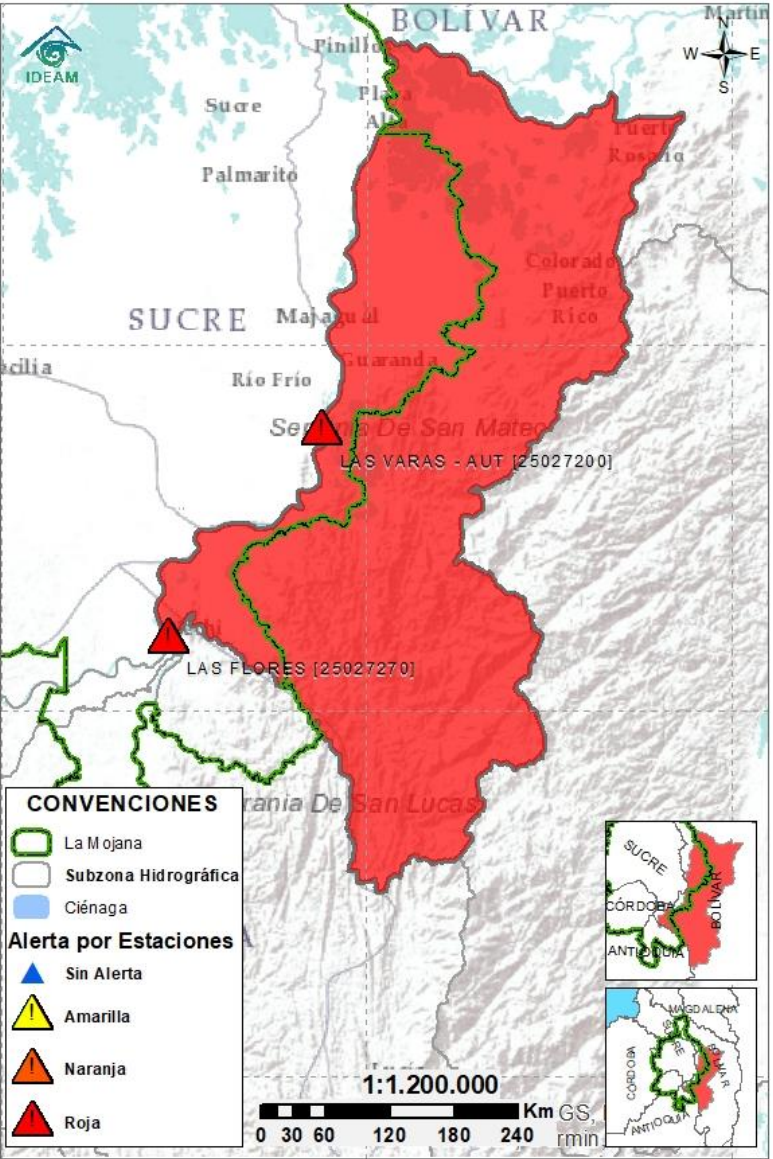
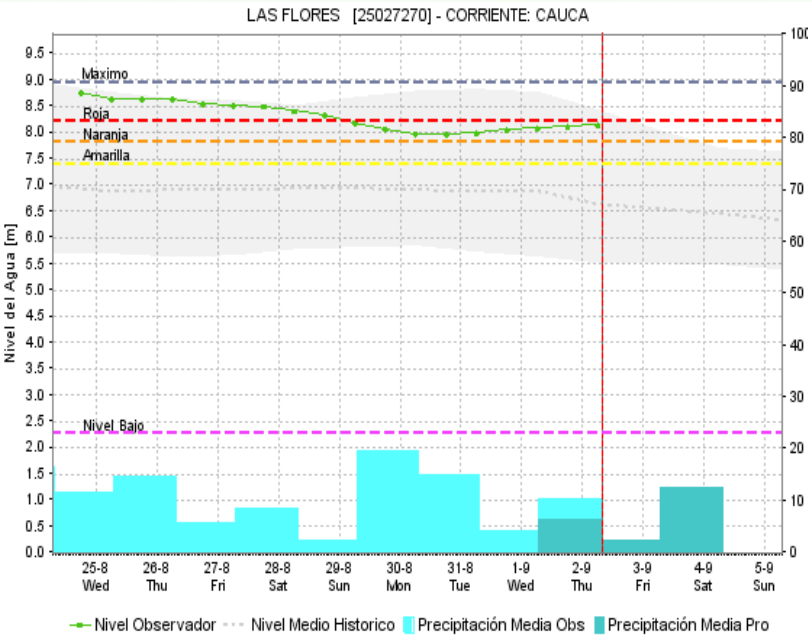
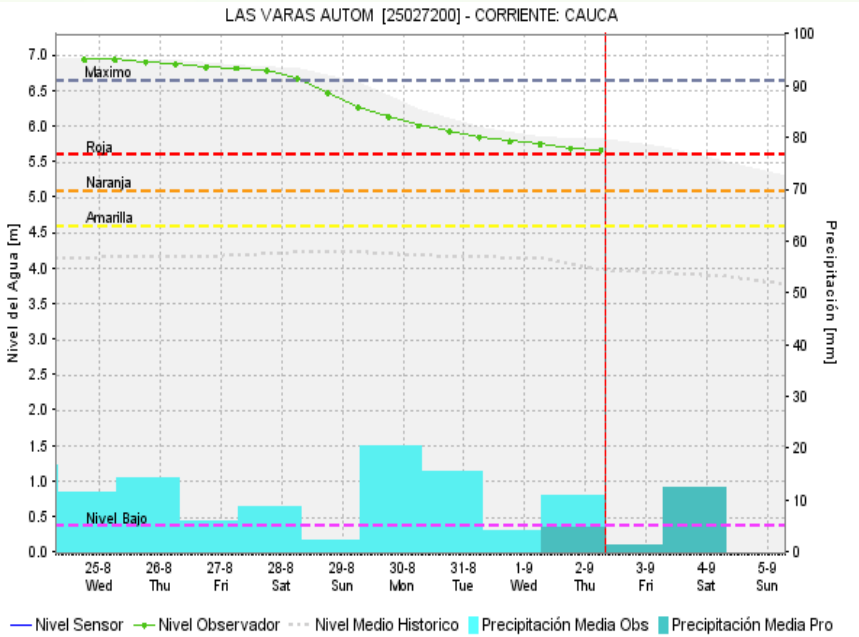
Directos al bajo
Cauca- Ciénaga
La Raya entre el
río Nechí y Brazo
de Loba

Persiste el ascenso de niveles en el río Cauca aguas arriba de Cara de Gato, condición predominante para el resto de las jornadas. Se destaca que en San Jacinto del Cauca, estación Las Varas (aguas abajo de Cara de Gato) se evidencia importante descenso de nivel, por trasvase de caudal hacia el Bajo San Jorge. Se advierte que, en el tramo Valdivia-Nechí, persiste el aumento de niveles, por lo que se recomienda especial atención en los municipios de Nechí, San Jacinto del Cauca, Guaranda y Achí.

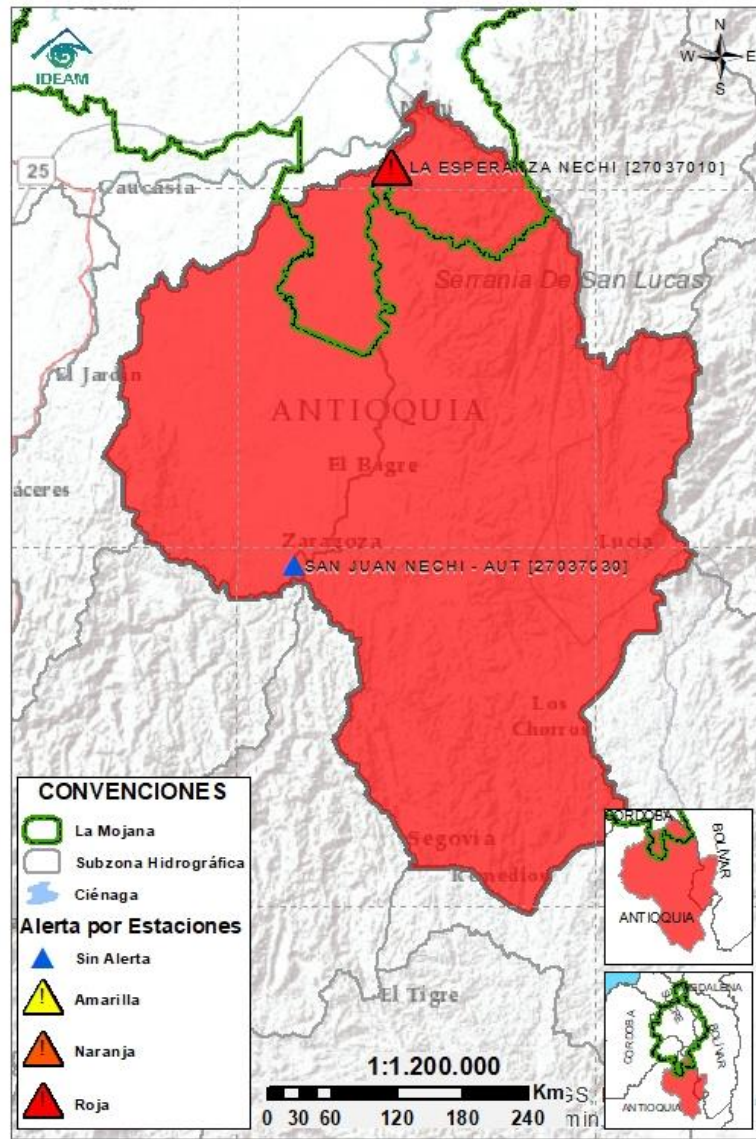
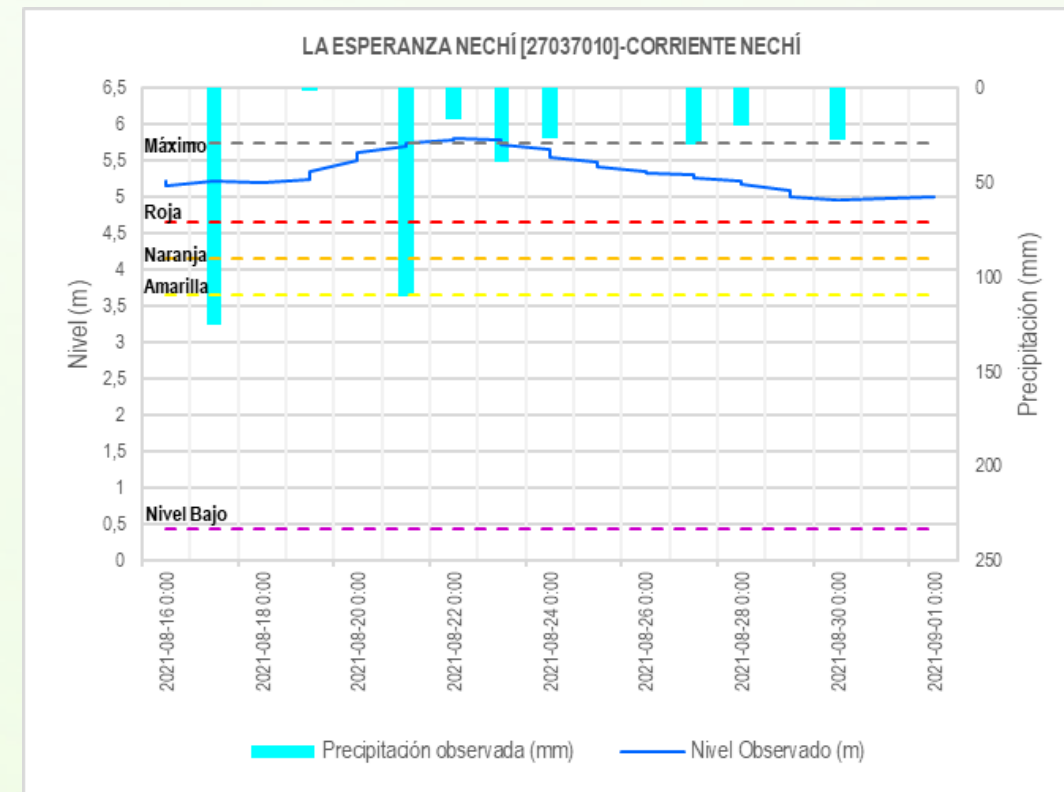
Se mantiene el ascenso de niveles en el río Nechí en el tramo que comprende los municipios de Zaragoza, Cauca, El Bagre y Nechí, condición que se prevé persista para las próximas horas, ante los aportes provenientes de la cuenca alta. Especial atención en horas de la noche y madrugada en el municipio de Nechí, ya que se prevén nuevos incrementos.

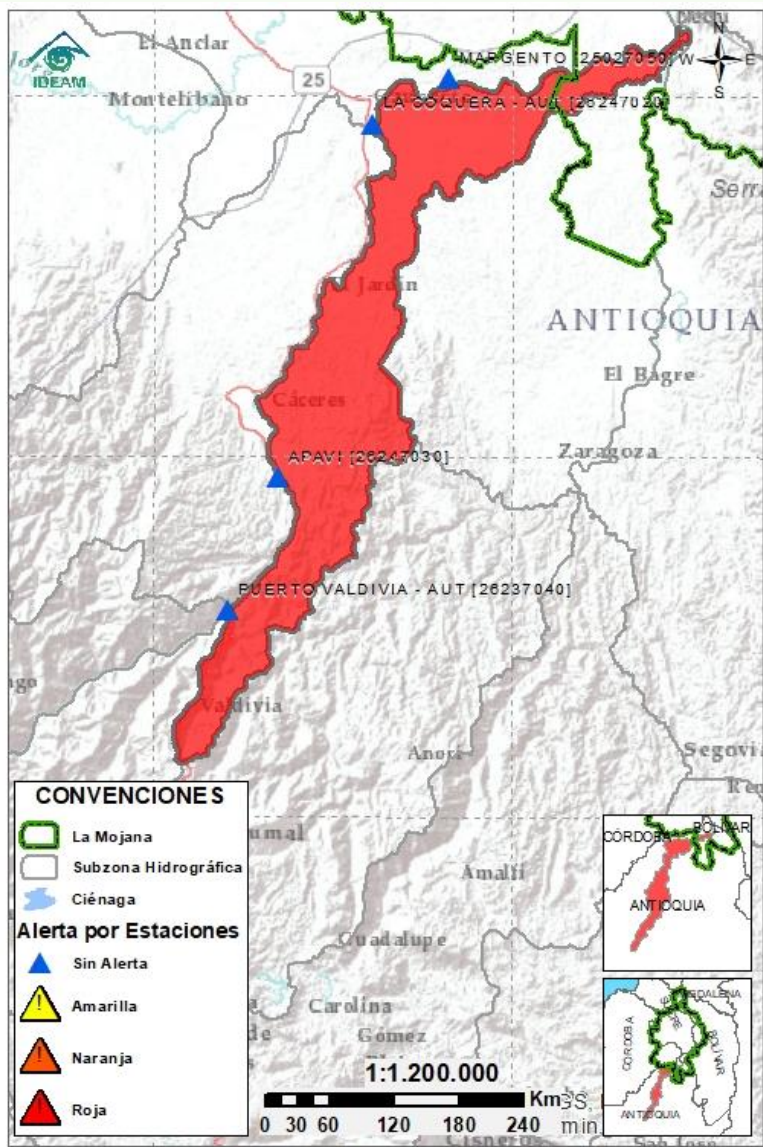
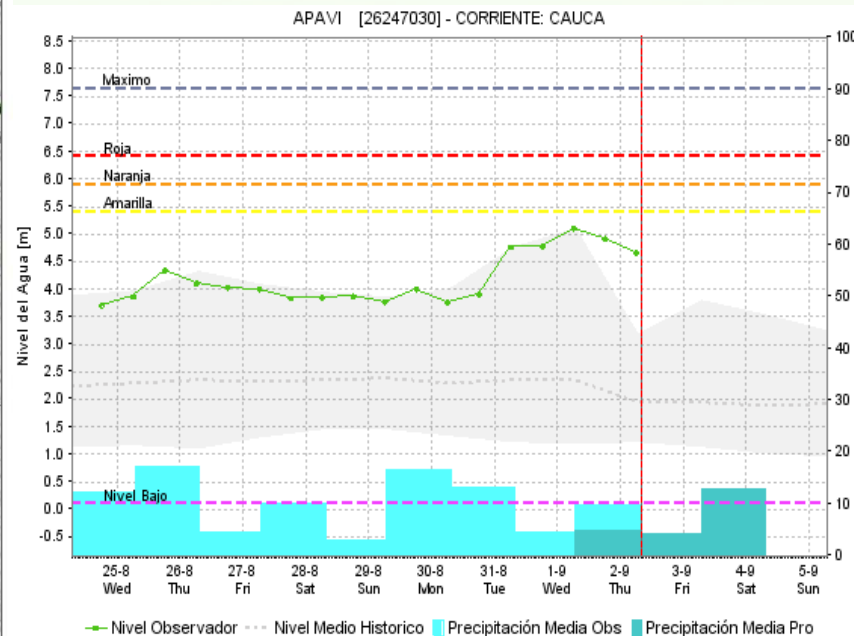
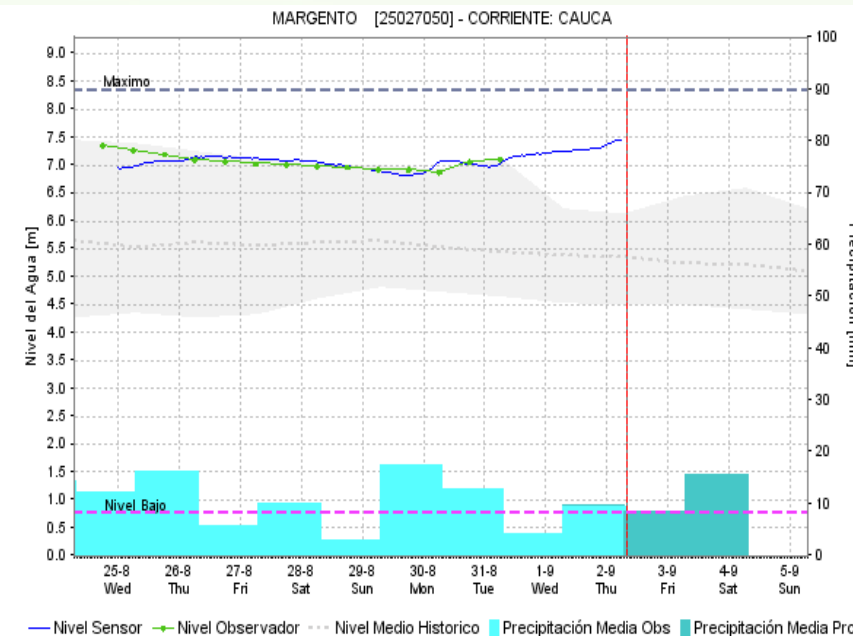
Directos al
Cauca entre
Pto. Valdivia y
río Nechí

Continua el ascenso de niveles en el río Cauca en su recorrido por los municipios de Valdivia, Tarazá, Cáceres y Caucasia, se prevé que los niveles tiendan a estabilizarse durante las jornadas de noche y madrugada.

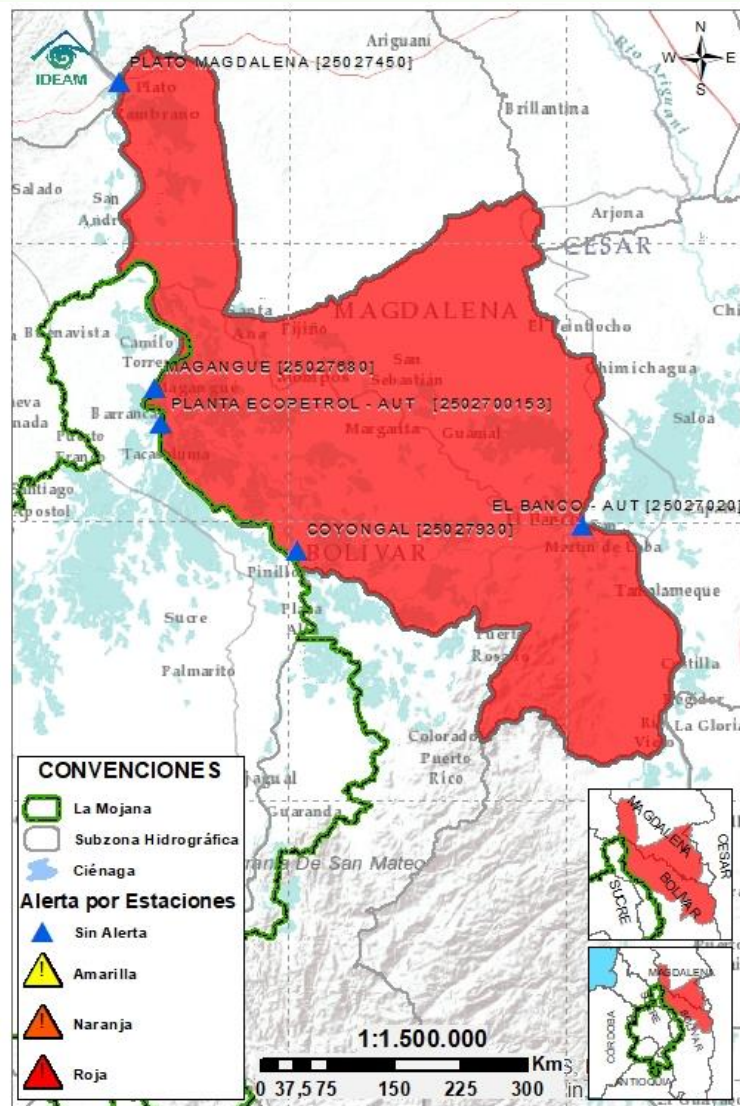
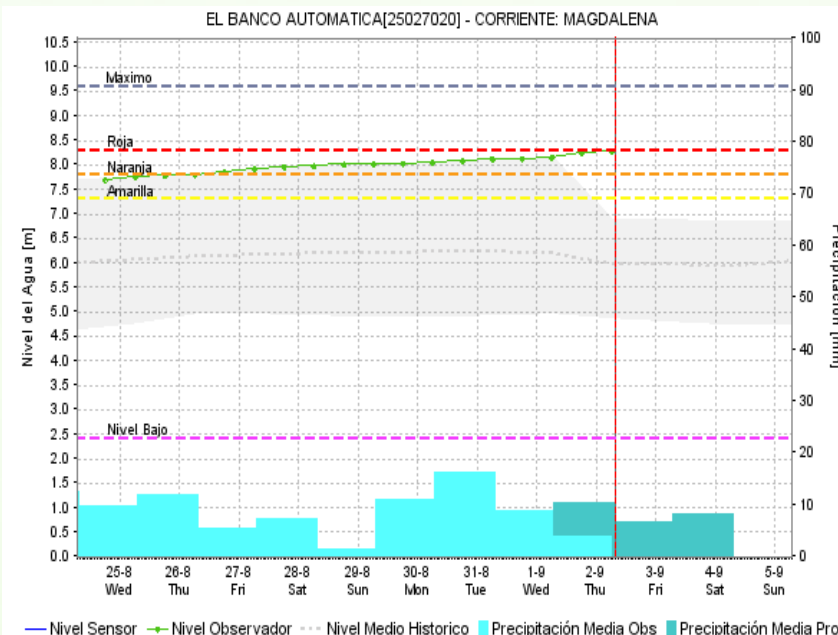
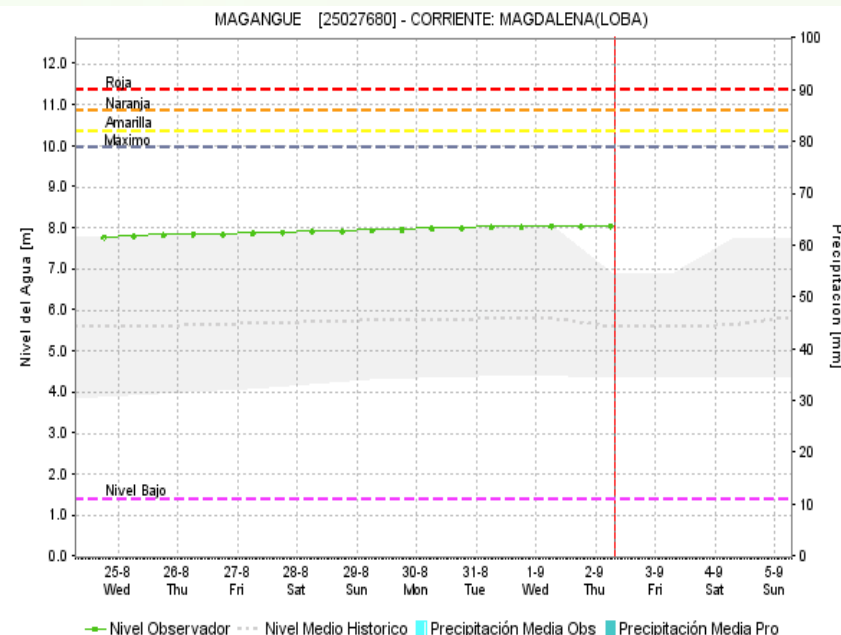
Directos Bajo
Magdalena
entre el Banco
y el Plato

Persiste el ascenso de niveles en el río Magdalena, en el Brazo de Mompós (municipios de Guamal, San Sebastián de Buenavista, Mompós, San Zenón, Talaigua Nuevo, Santa Ana y Santa Bárbara de Pinto) y en el Brazo de Loba (El Banco, San Martín de Loba, Hatillo de Loba, Barranco de Loba y Pinillos), comportamiento predominante para los próximos días. Especial atención en los municipios de Magangué y El Banco.

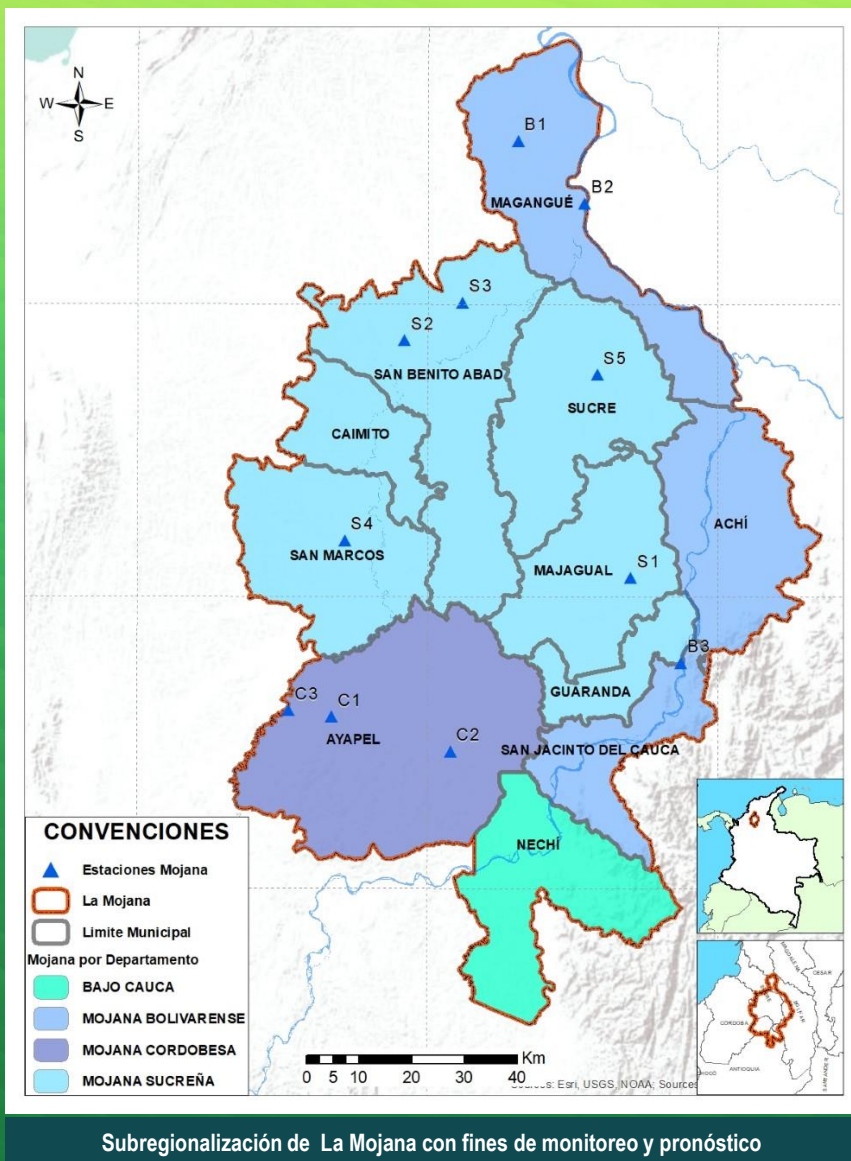
Estaciones Meteorológicas Automáticas y Convencionales en la región de La Mojana
