# BOLETÍN HIDROMETEOROLÓGICO DE LA MOJANA

San Marcos, Sucre 03 de septiembre de 2021

BOLETÍN No: 410

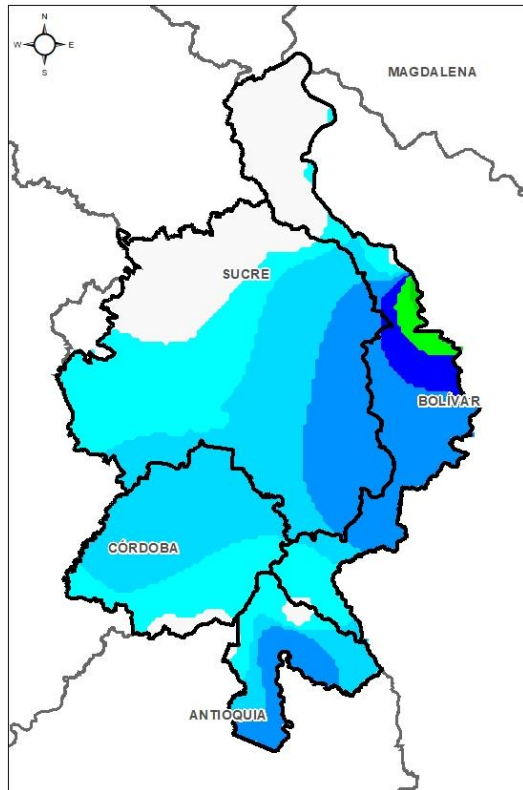
Precipitación acumulada  
02/09/2021 (07:00) – 03/09/2021 (07:00).  
Fuente: IDEAM

**Precipitación:** El día de ayer no se registraron lluvias en la tarde, pero en la jornada nocturna se desataron las lluvias con tormenta eléctrica al oriente de la región, con mayor intensidad sobre los municipios de Sucre, Achí, Majagual, Magangué y Guaranda.

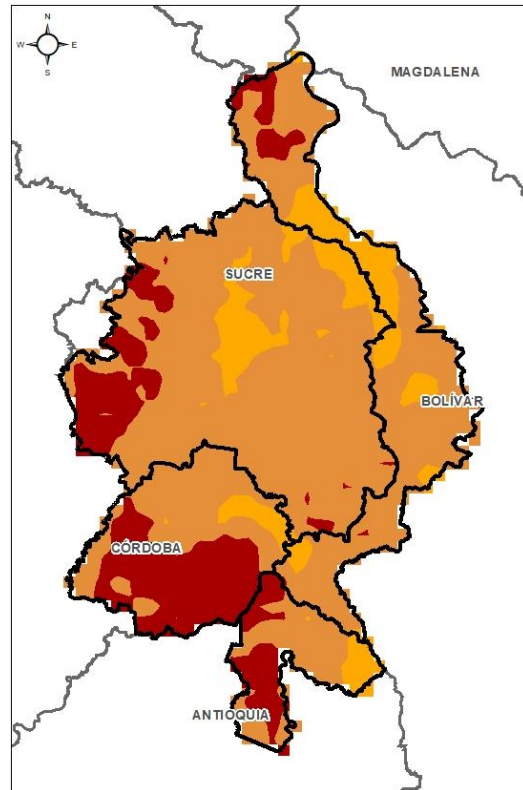
Temperatura superficial máxima por  
estimación Satelital 02/09/2021  
Fuente: IDEAM

**Temperatura:** Se registró una temperatura máxima de 34°C el día 02 de septiembre a las 16:00 horas en el municipio de Ayapel, y una mínima de 25,9°C en la madrugada del 03 de septiembre sobre el municipio de San Marcos.

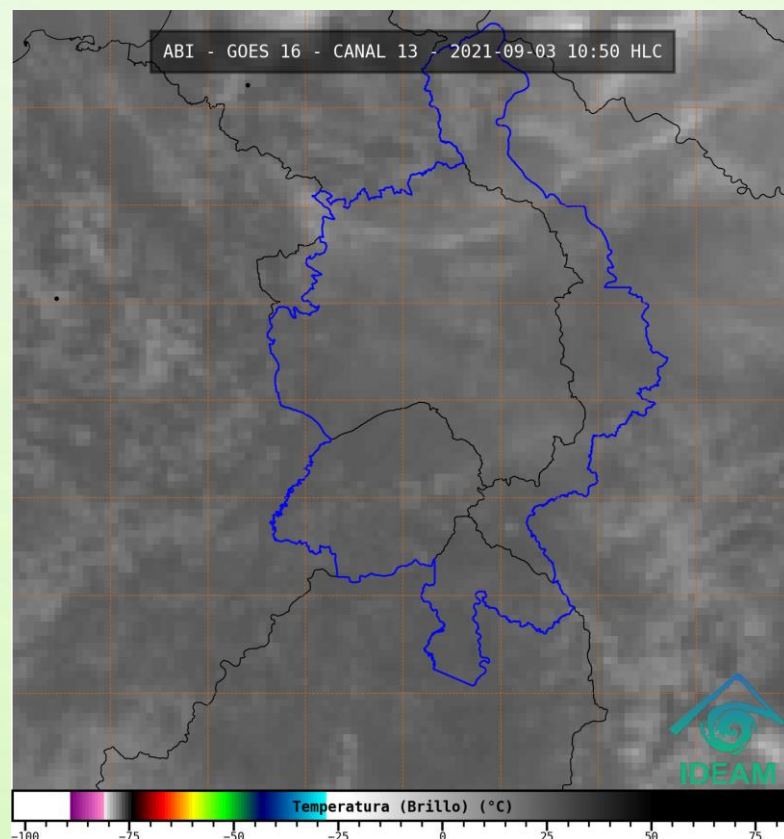
Imagen de satélite IR 10:50 HLC  
Fuente: IDEAM

Se mantiene cielo parcialmente nublado en la región, sin lluvias.

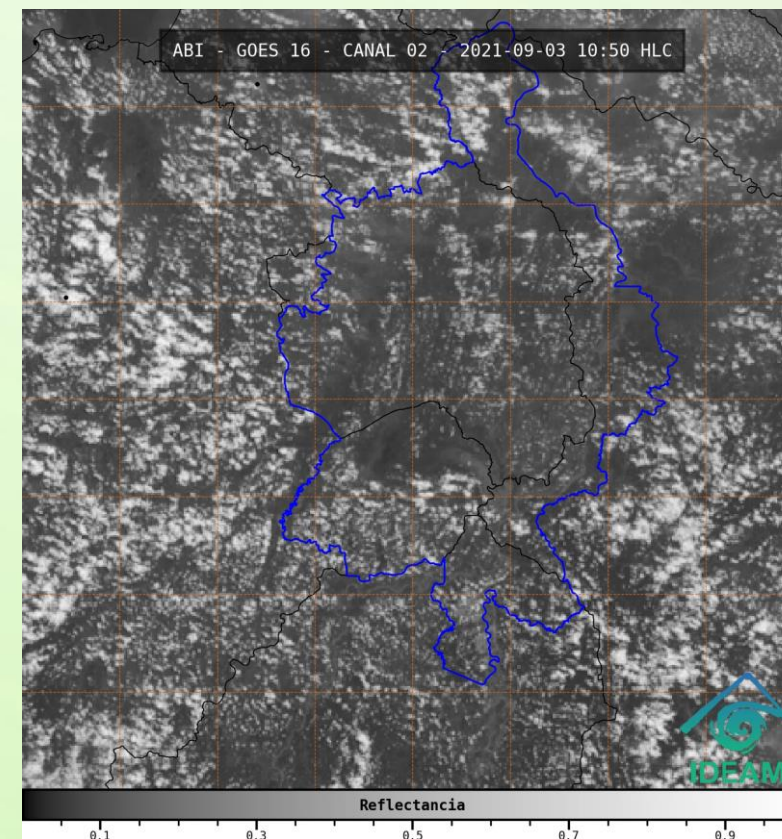
Imagen de satélite VIS 10:50 HLC  
Fuente: IDEAM

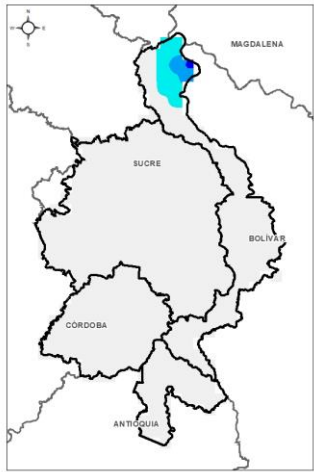
TARDE DEL 03 DE SEPTIEMBRE

**Precipitación:** Para la noche y madrugada se pronóstica lluvias sobre todo el territorio que con más fuerza sobre los municipios de Ayapel, Nechí, Guaranda, San Marcos y San Jacinto del Cauca que se extenderán a horas de la mañana del sábado pero ya con menor intensidad. Este fin de semana estará marcado por noches lluviosas a lo largo del territorio, especialmente la noche del sábado y la madrugada del domingo.

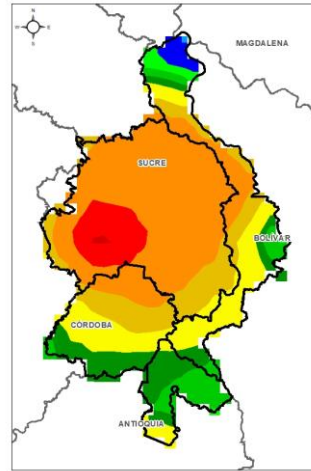
NOCHE DEL 03 DE SEPTIEMBRE

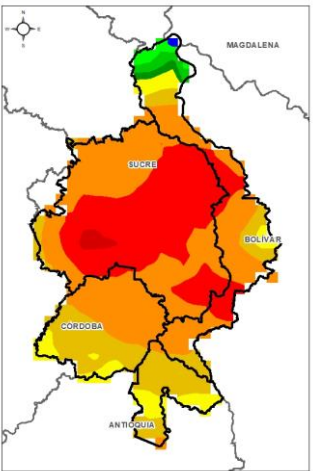
ACUMULADO DEL 03 AL 04 DE SEPTIEMBRE

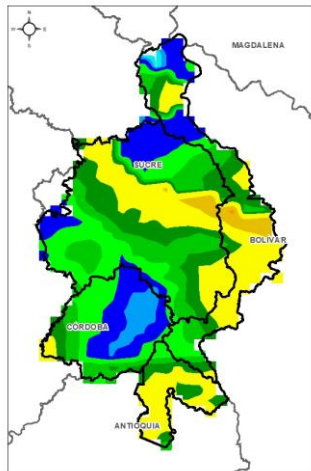
ACUMULADO DEL 04 AL 05 DE SEPTIEMBRE

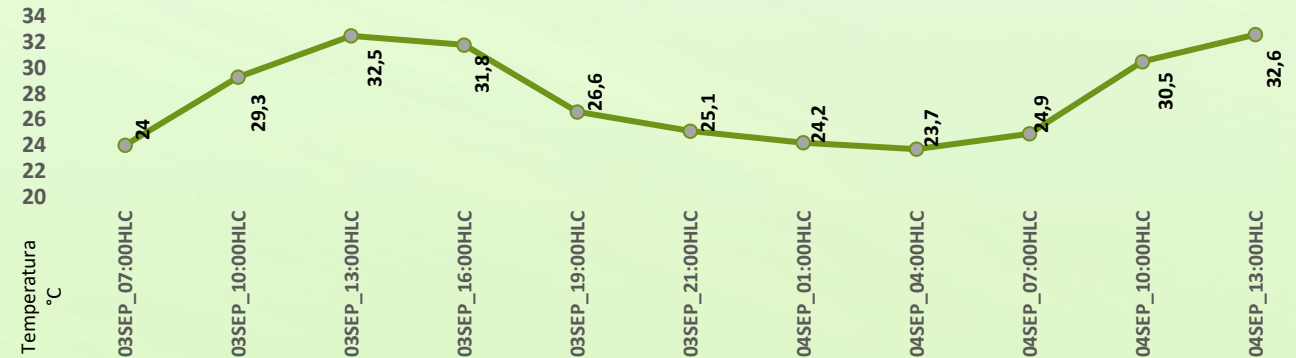
Pronóstico de temperaturas medias para los próximos 02 días

**Temperatura:** Las temperaturas máximas oscilarán entre los 32°C y 34°C y las mínimas entre los 23°C y 25°C. Las sensaciones térmicas máximas estimadas oscilarán entre los 35°C y 36°C.

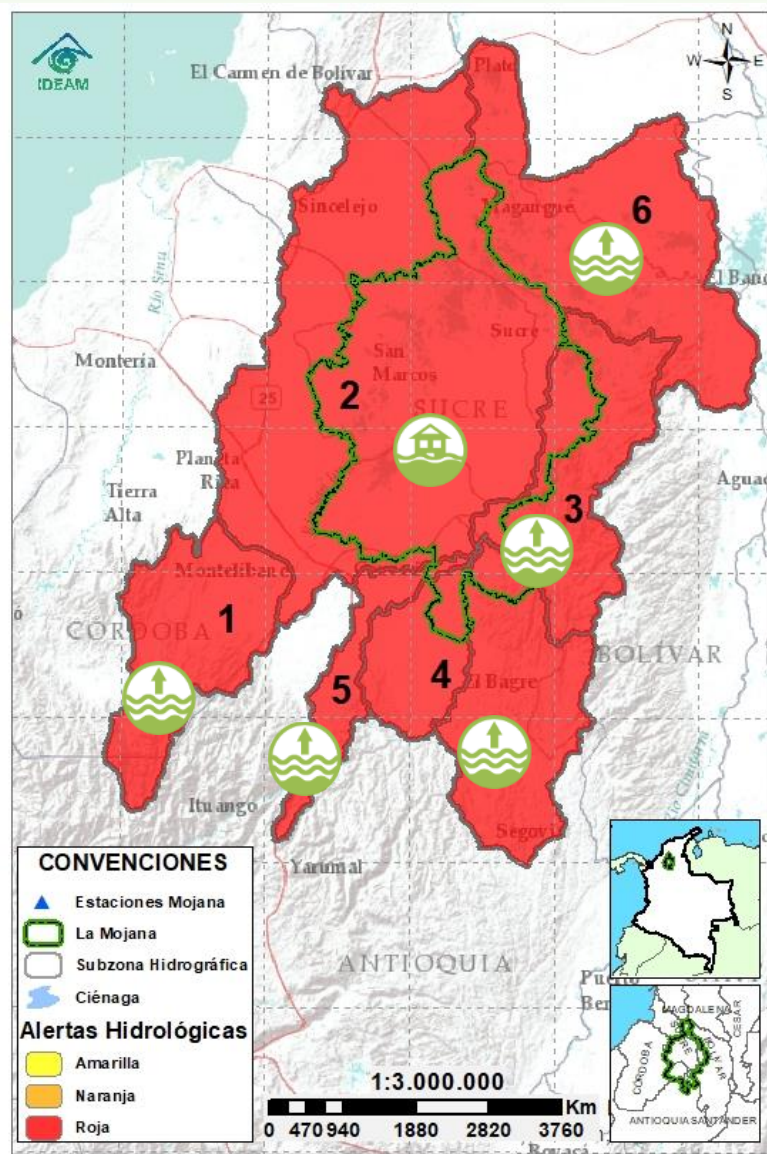
Condiciones hidrológicas antecedentes para el 02/09/2021

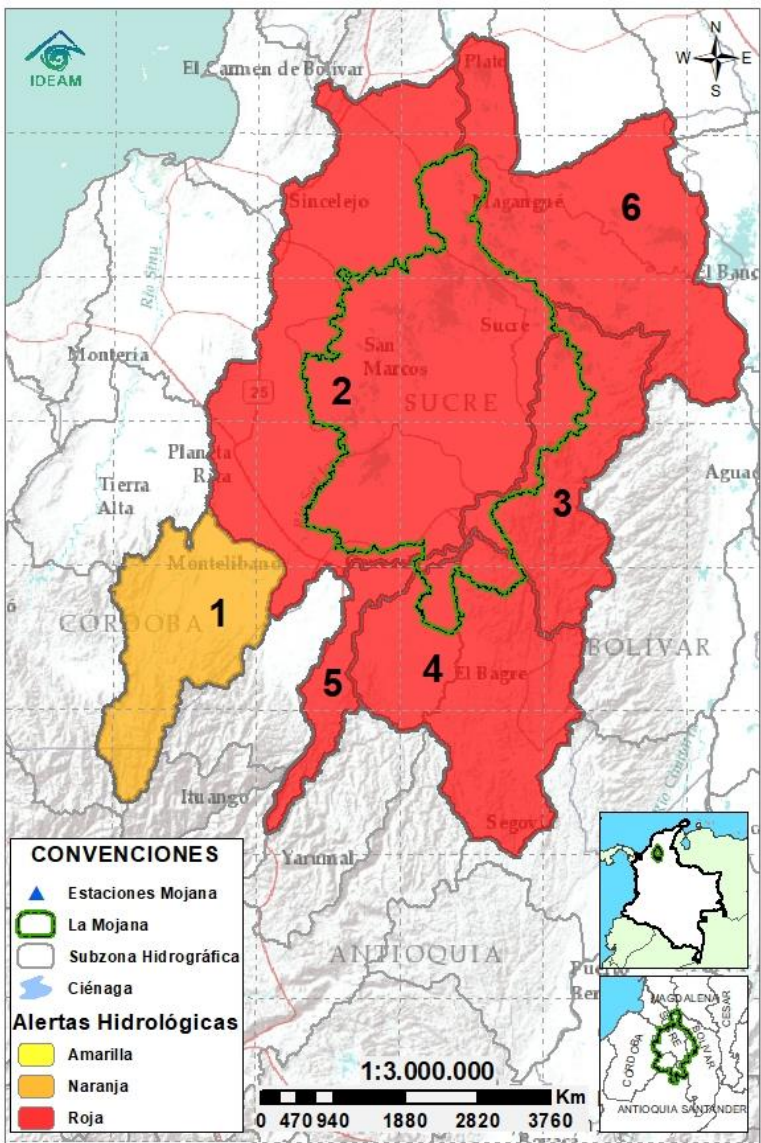
**Descripción condiciones hidrológicas:** alerta roja en el Bajo Cauca, en el tramo Nechí-Pinillos, donde persisten altos niveles. Tras el rompimiento del dique por el río Cauca el pasado 27 de agosto, en el sector Cara de Gato (San Jacinto del Cauca), se presentan afectaciones en los municipios de San Jacinto del Cauca, Ayapel, Majagual, San Benito Abad y Guaranda. Especial atención en el Bajo San Jorge, en comunidades aledañas a los caños Rabón, Gil, Pescado, San Matías, Viloria, y ciénaga de Ayapel dada su conexión directa como área receptora de las aguas que están ingresando.

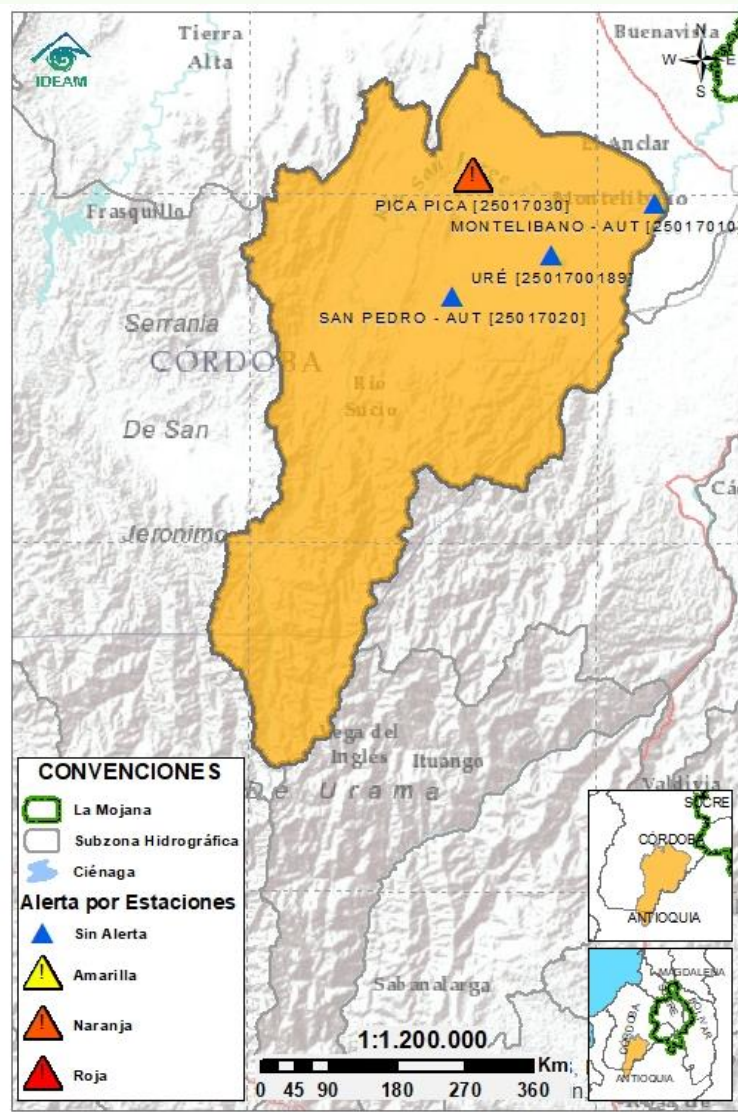
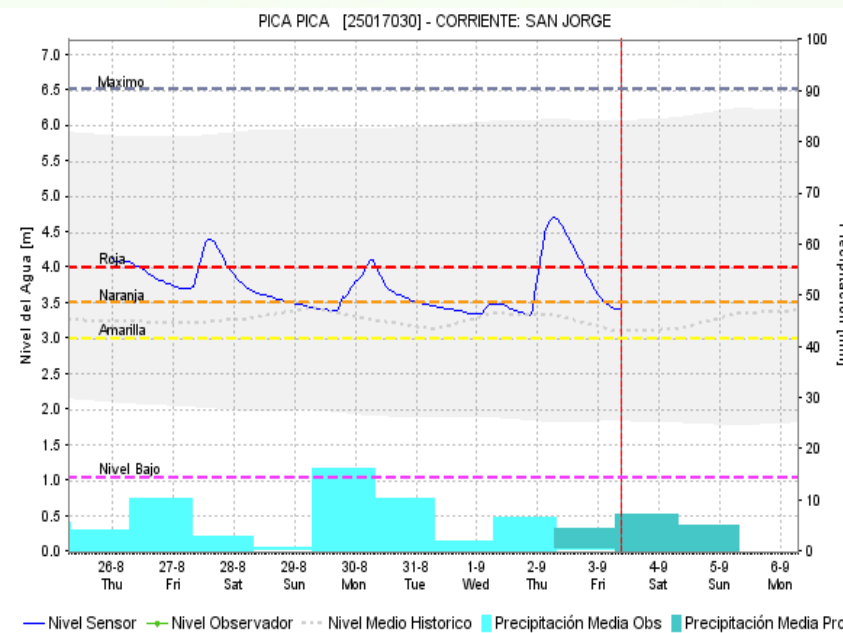
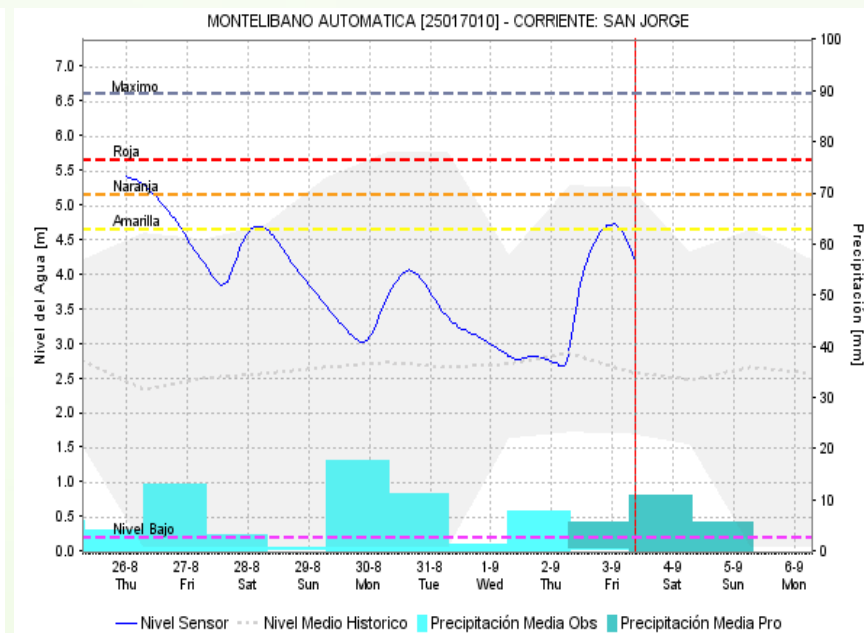
## 2.2.1 SUBZONA HIDROGRÁFICA DEL RÍO SAN JORGE CUENCA ALTA

Descenso de niveles del río San Jorge en su recorrido por Montelíbano, condición que predominará a lo largo del día. No se descartan ligeros incrementos a lo largo del fin de semana.

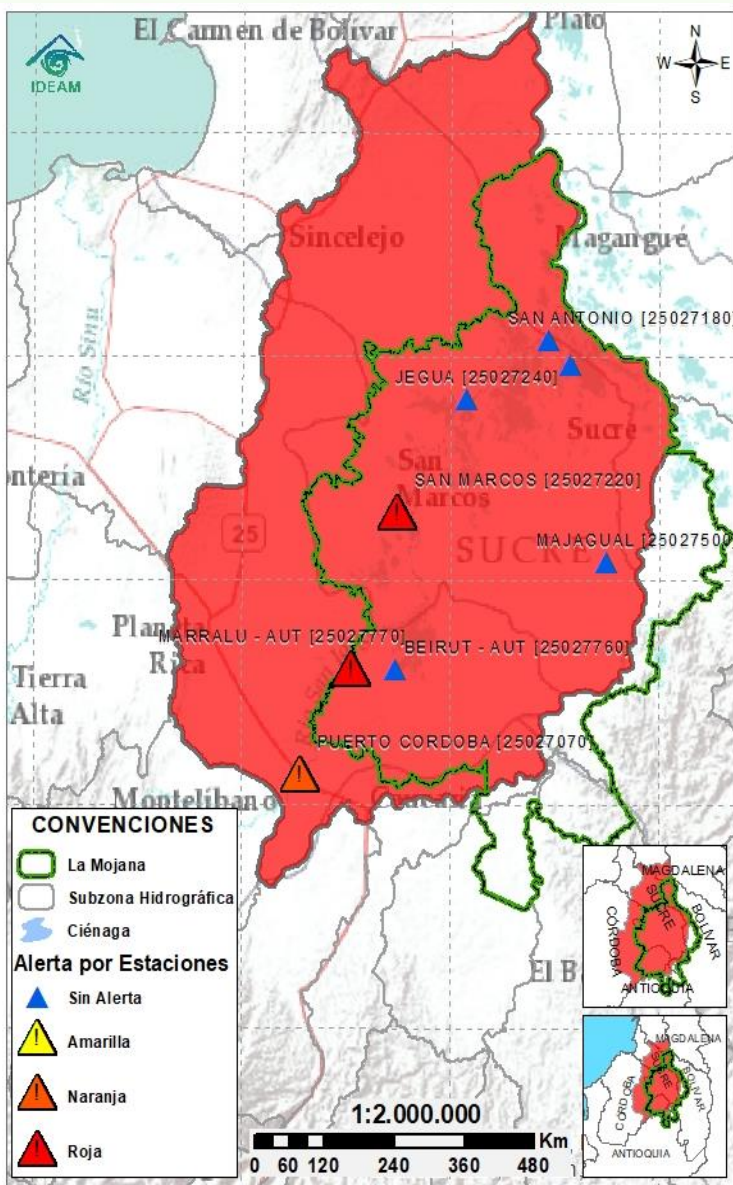
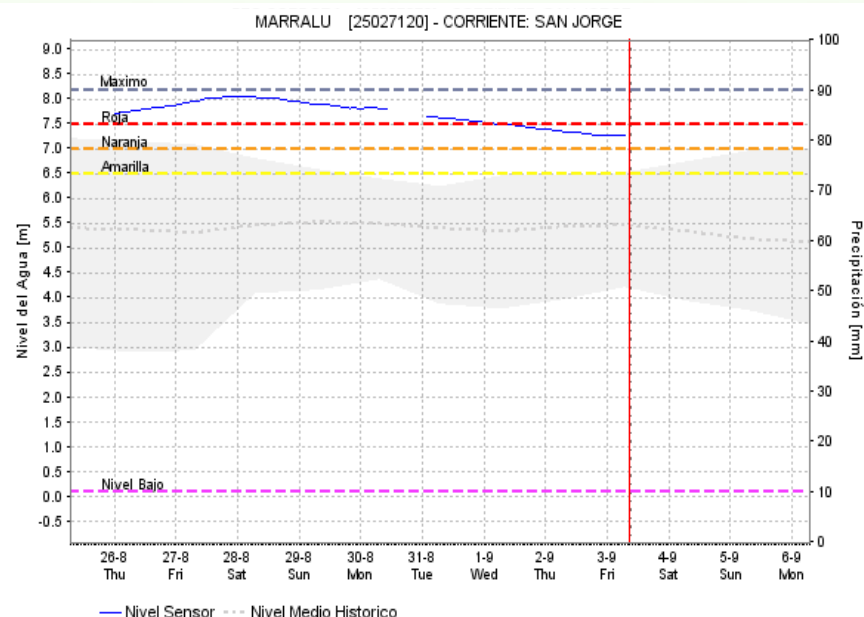
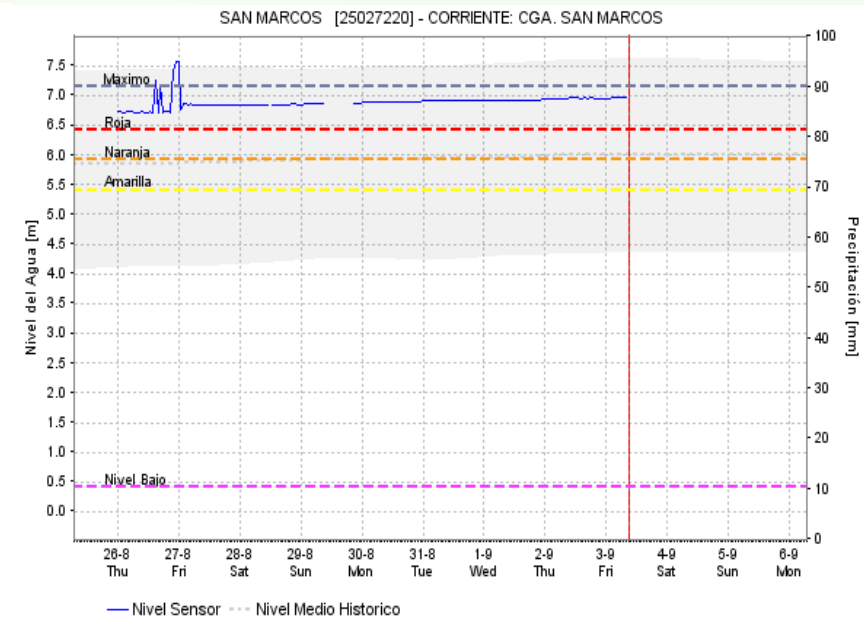
## 2.2.2 SUBZONA HIDROGRÁFICA DEL RÍO SAN JORGE CUENCA BAJA

Descenso de niveles en el río San Jorge en el tramo La Apartada-Ayapel; mientras que, aguas abajo, en San Marcos, San Benito Abad y Magangué se mantiene el ascenso gradual. Continúan los altos niveles, en condición de ascenso, en el sistema de caños y ciénagas de Bajo San Jorge, los cuales ocasionaron afectaciones por inundación en áreas rurales de los municipios de Ayapel, San Marcos, Majagual y San Benito Abad. Especial atención en comunidades asentadas en las rondas hídricas del río San Jorge y del sistema cenagoso y de caños.

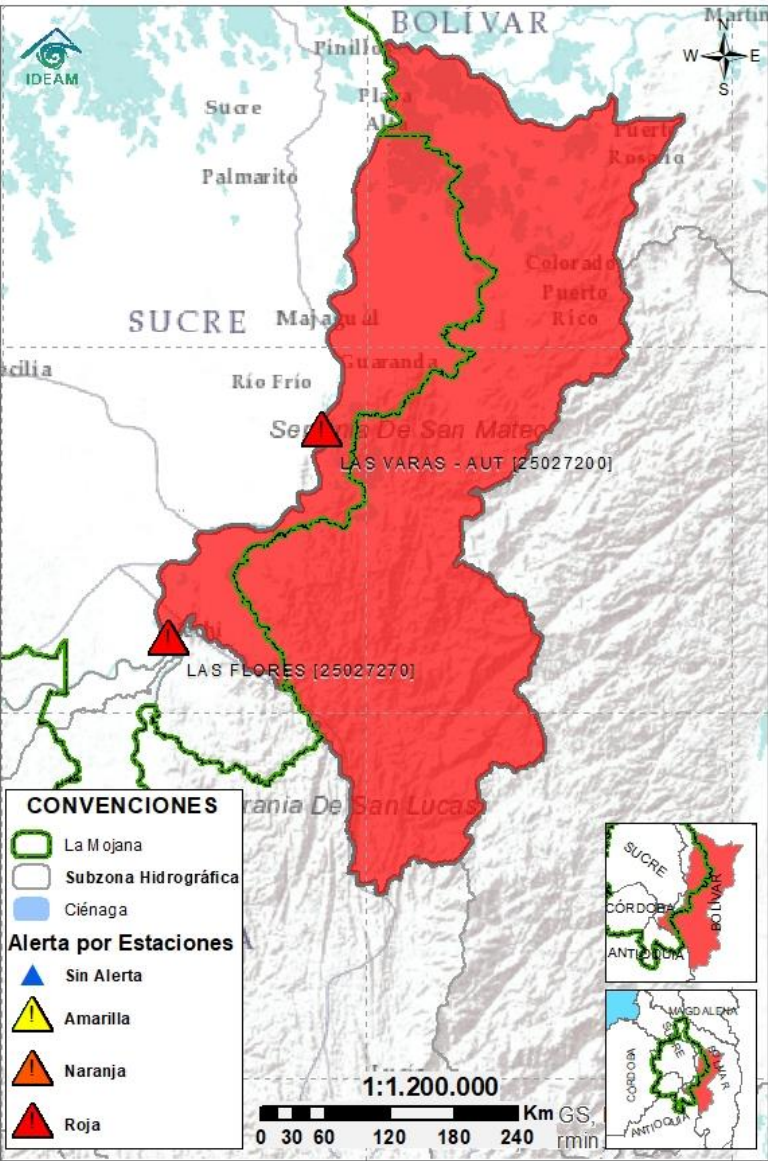
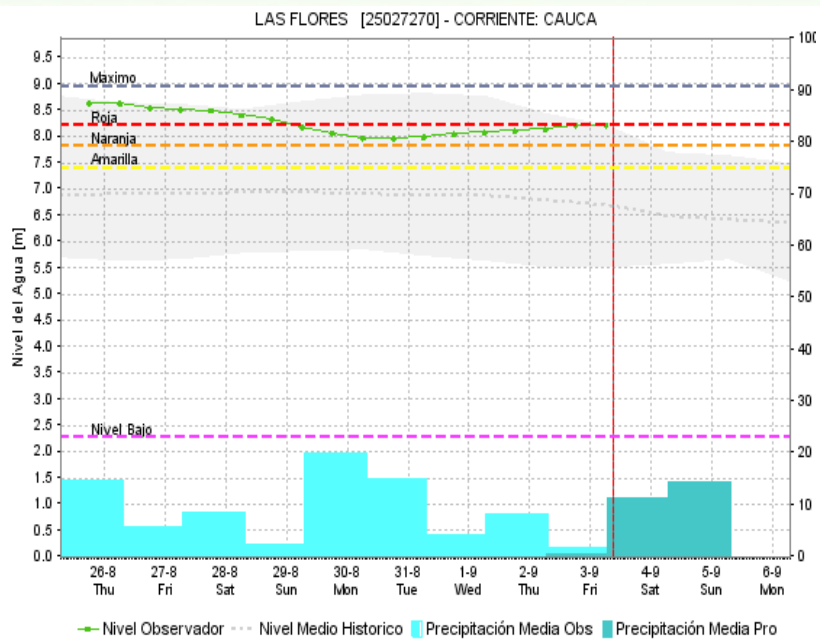
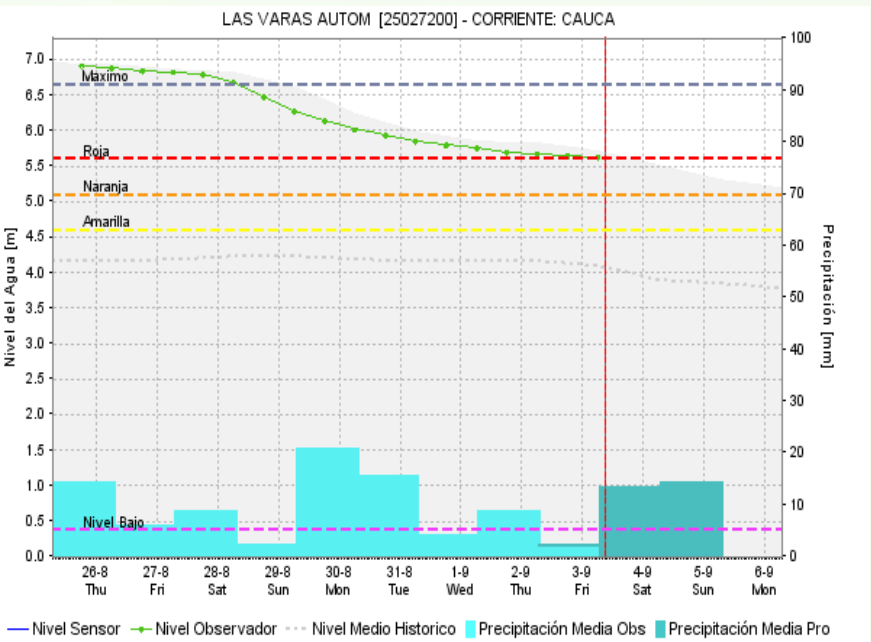
2.2.3 DIRECTOS AL BAJO CAUCA - CIÉNAGA LA RAYA ENTRE EL RÍO NECHÍ Y EL BRAZO DE LOBA

| Subzona hidrográfica | Alerta | Descripción |
|--|---|--|
| Directos al bajo Cauca- Ciénaga La Raya entre el río Nechí y Brazo de Loba | | <p>Estabilización de niveles en el río Cauca aguas arriba de Cara de Gato, condición predominante para el resto de las jornadas. Se destaca que en San Jacinto del Cauca, estación Las Varas (aguas abajo de Cara de Gato) se evidencia importante descenso de nivel, por trasvase de caudal hacia el Bajo San Jorge. No se descartan nuevos incrementos en el tramo Nechí – Cara de Gato a lo largo del fin de semana.</p> <p><b>Nota:</b></p> <ul style="list-style-type: none"><li><b>27 de agosto:</b> rompimiento del dique por el río Cauca en el sector Cara de Gato, en San Jacinto del Cauca. Afectación en 5 corregimientos, 320 viviendas, 350 familias, 1750 personas, 7000 ha de cultivos, 3500 ganado vacuno y otro, 6 vías terciarias, 8 puentes, 6 escuelas y 1 centro de salud.</li><li><b>28-03 de septiembre:</b> afectaciones por inundación en los municipios de San Jacinto del Cauca, Guaranda, Majagual, Ayapel y Majagual, por transvase de caudal del río Cauca.</li></ul> |

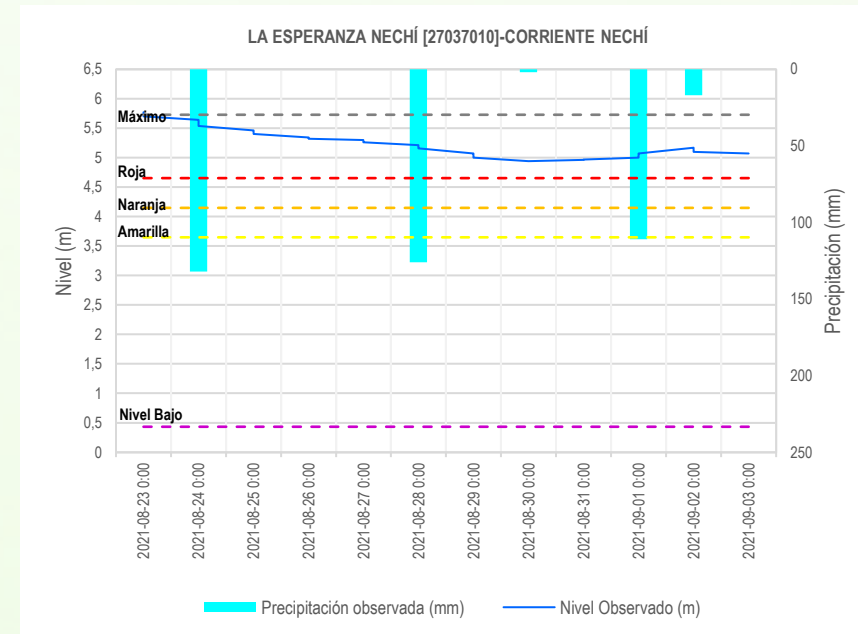
## 2.2.4 SUBZONA HIDROGRÁFICA DEL RÍO NECHÍ CUENCA BAJA

| Subzona hidrográfica | Alerta | Descripción |
|---|---|--|
| Cuenca baja del río Nechí | | Descenso de niveles en el río Nechí en el tramo que comprende los municipios de Zaragoza, Caucasia, El Bágre y Nechí, condición que se prevé persista para las próximas horas. Especial atención a lo largo del fin de semana, en horas de la noche y madrugada en el municipio de Nechí, ya que no se descartan nuevos incrementos. |

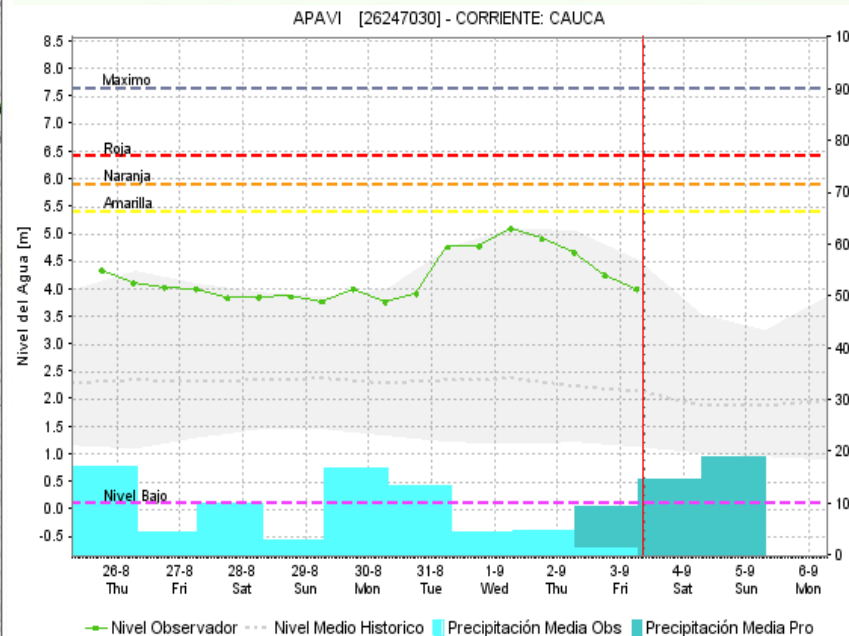
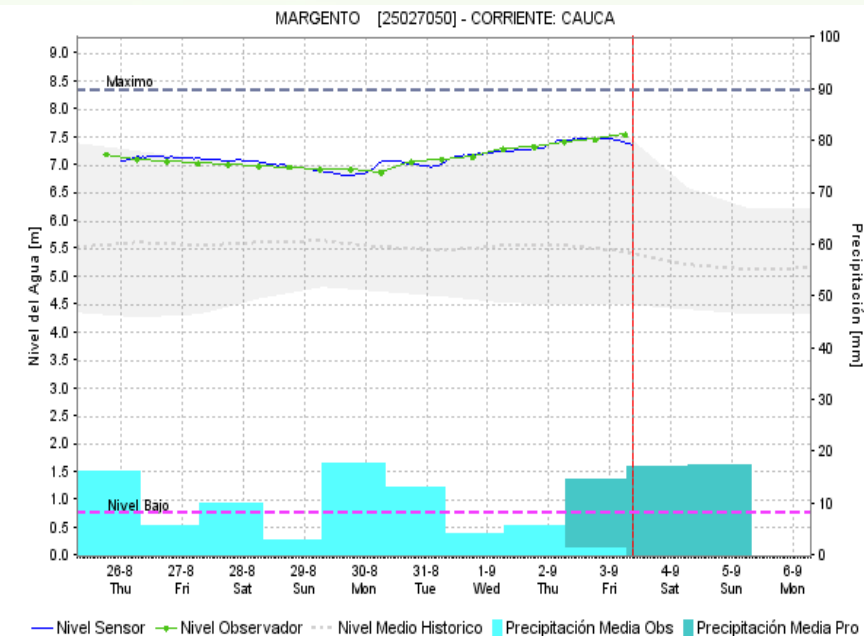
## 2.2.5 DIRECTOS AL CAUCA ENTRE PTO. VALDIVIA Y RÍO NECHÍ

Descenso de niveles en el río Cauca en su recorrido por los municipios de Valdivia, Tarazá, Cáceres y Caucasia, condición predominante durante el día. No se descartan incrementos ligeros a lo largo del fin de semana.

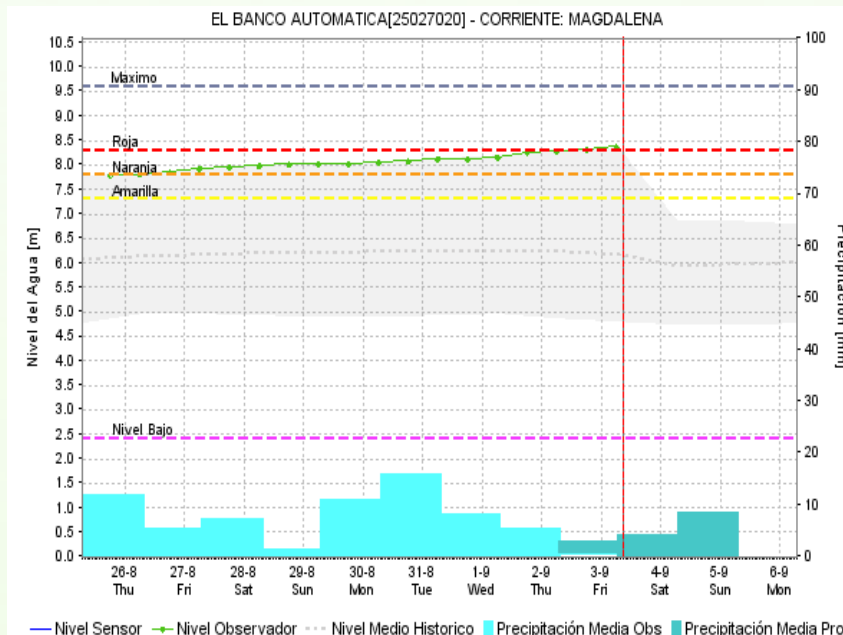
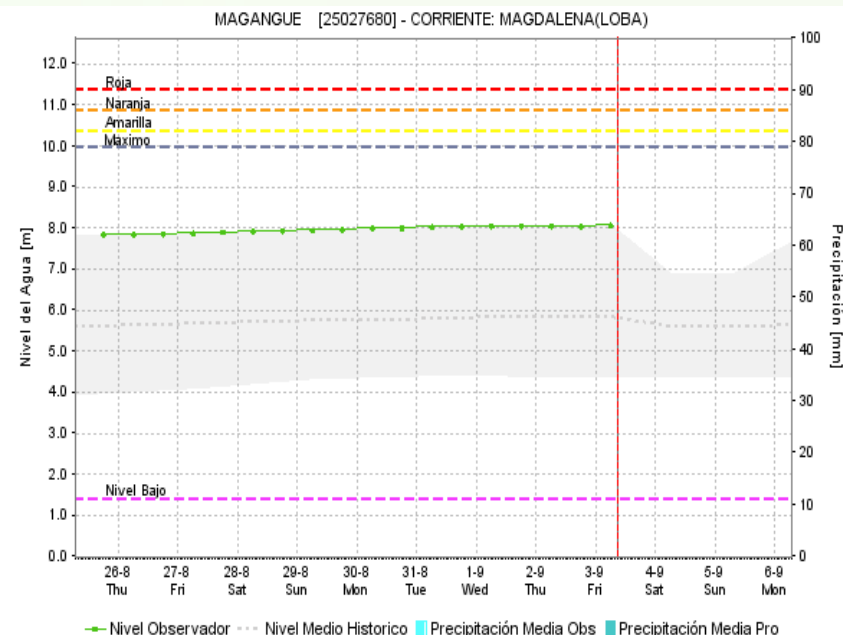
## 2.2.6 DIRECTOS AL BAJO MAGDALENA ENTRE EL BANCO Y EL PLATO

Persiste el ascenso de niveles en el río Magdalena, en el Brazo de Mompós (municipios de Guamal, San Sebastián de Buenavista, Mompós, San Zenón, Talaigua Nuevo, Santa Ana y Santa Bárbara de Pinto), mientras se registra la estabilización de niveles en el Brazo de Loba (El Banco, San Martín de Loba, Hatillo de Loba, Barranco de Loba y Pinillos). Se prevé que este comportamiento predomine durante los próximos días. Especial atención en los municipios de Magangué y El Banco.
