BOLETÍN HIDROMETEOROLÓGICO DE LA MOJANA

San Marcos, Sucre 07 de septiembre de 2021

BOLETÍN No: 412

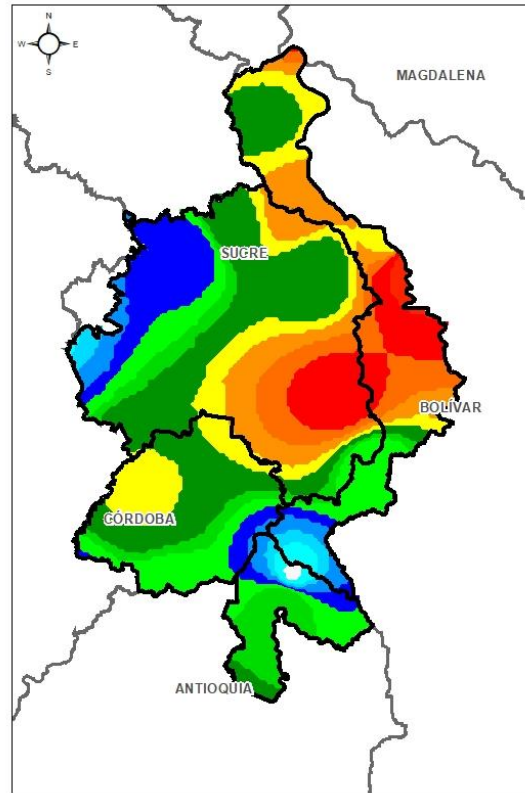
Precipitación acumulada
06/09/2021 (07:00) – 07/09/2021 (07:00).
Fuente: IDEAM

Precipitación: Durante la tarde de ayer se presentaron lluvias en sectores de Achí, San Jacinto del Cauca y Guaranda, luego, en horas de la noche y madrugada, se extendieron las lluvias por todo el territorio mojanero.

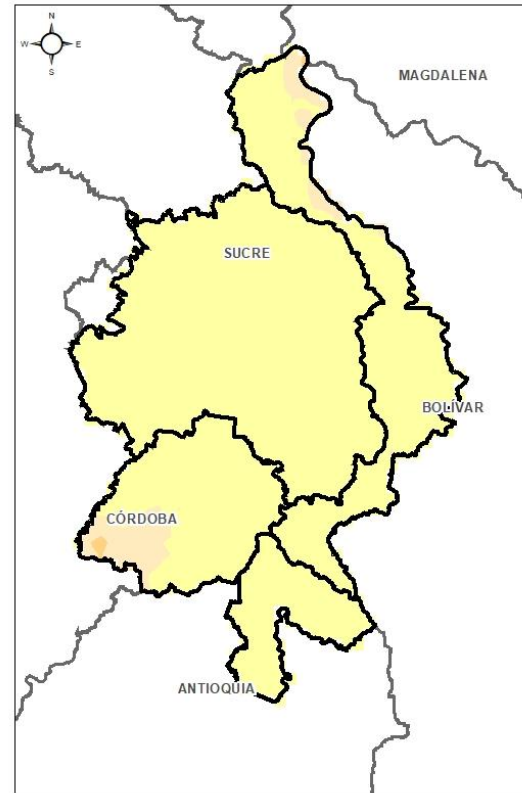
Temperatura superficial máxima por
estimación Satelital 06/09/2021
Fuente: IDEAM

Temperatura: Se registró una temperatura máxima de 33,3°C el día 06 de septiembre a las 16:00 horas en el municipio de Ayapel, y una mínima de 23,8°C en la madrugada del 07 de septiembre.

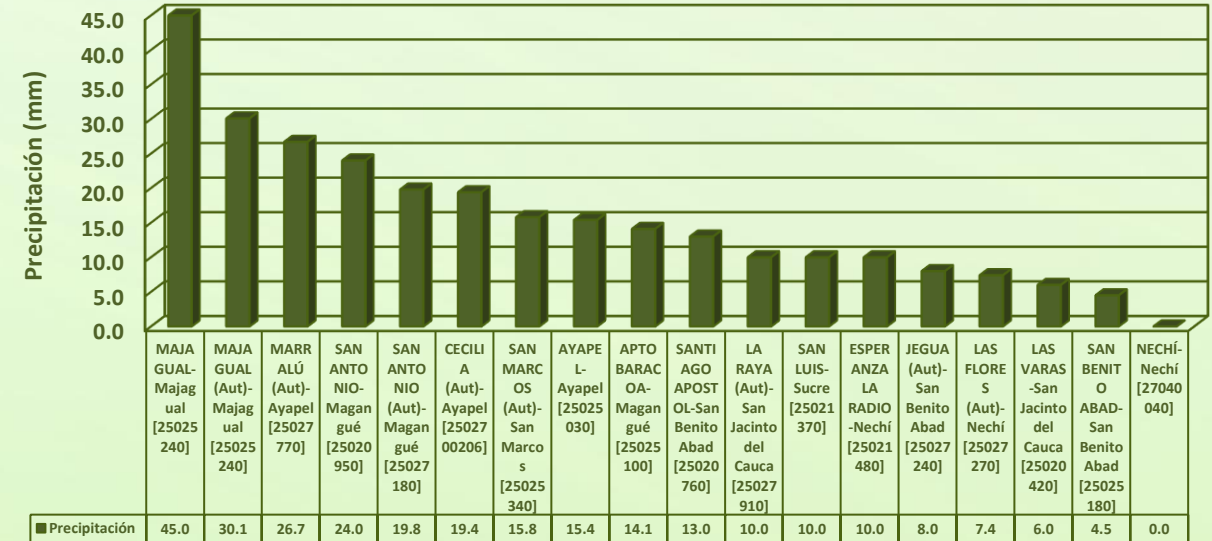
Lluvia Registrada el 06 Septiembre de 2021

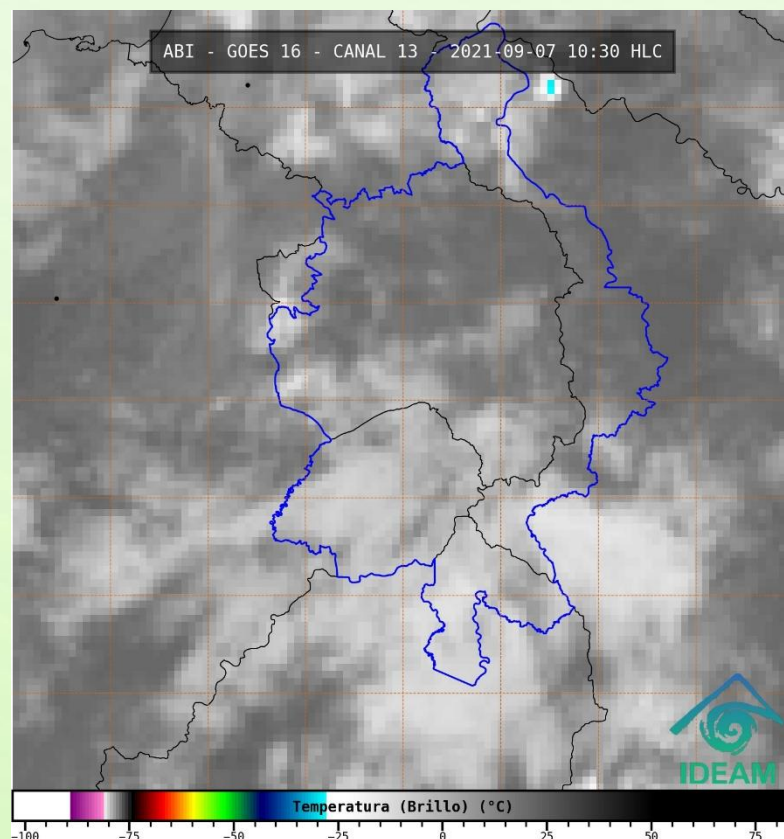
Imagen de satélite IR 10:30 HLC
Fuente: IDEAM

Se mantiene cielo parcialmente nublado en la región, sin lluvias.

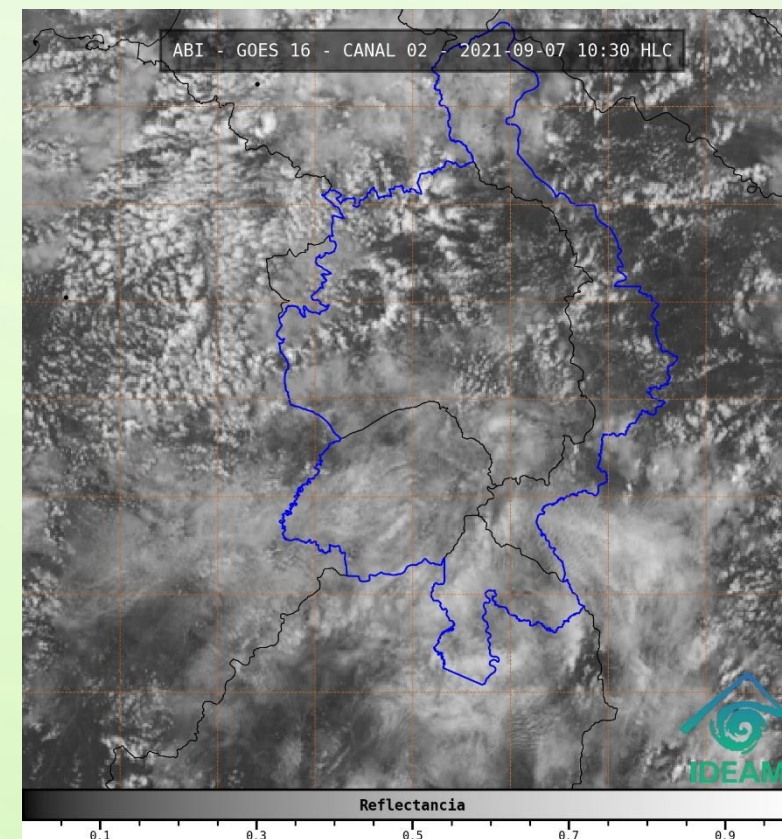
Imagen de satélite VIS 10:30 HLC
Fuente: IDEAM

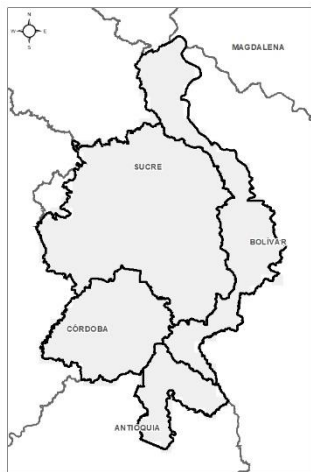
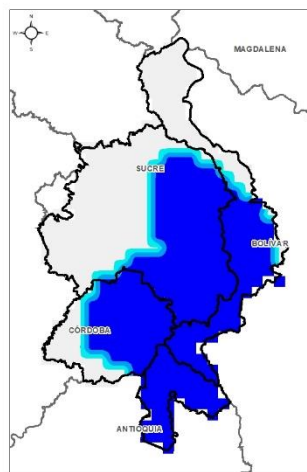
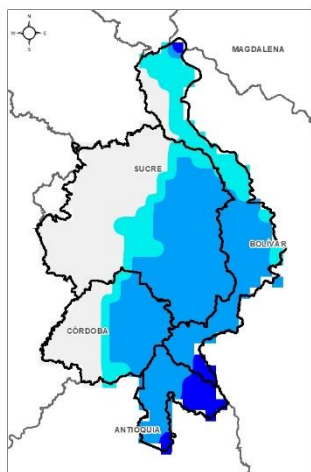
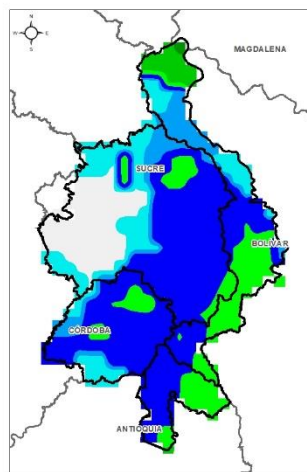
TARDE DEL 07 DE SEPTIEMBRE

NOCHE DEL 07 DE SEPTIEMBRE

MADRUGADA DEL 08 DE SEPTIEMBRE

ACUMULADO DEL 07 AL 08 DE SEPTIEMBRE

Precipitación: En horas de la tarde se prevé cielo parcialmente nublado, con condición seca en gran parte de la jornada, con una probabilidad de lluvias al final de la misma, hacia sectores de los municipios de San Jacinto del Cauca y Nechí, luego, durante la noche y madrugada, se prevé lluvias en amplios sectores de La Mojana.

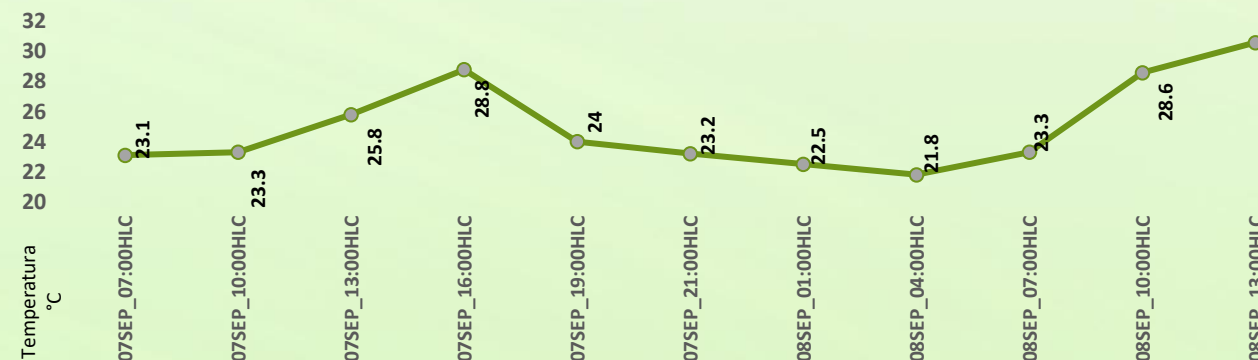
Pronóstico de temperaturas medias para los próximos 02 días

Temperatura: Las temperaturas máximas oscilarán entre los 31°C y 33°C y las mínimas entre los 23°C y 25°C. Las sensaciones térmicas máximas estimadas oscilarán entre los 33°C y 34°C.

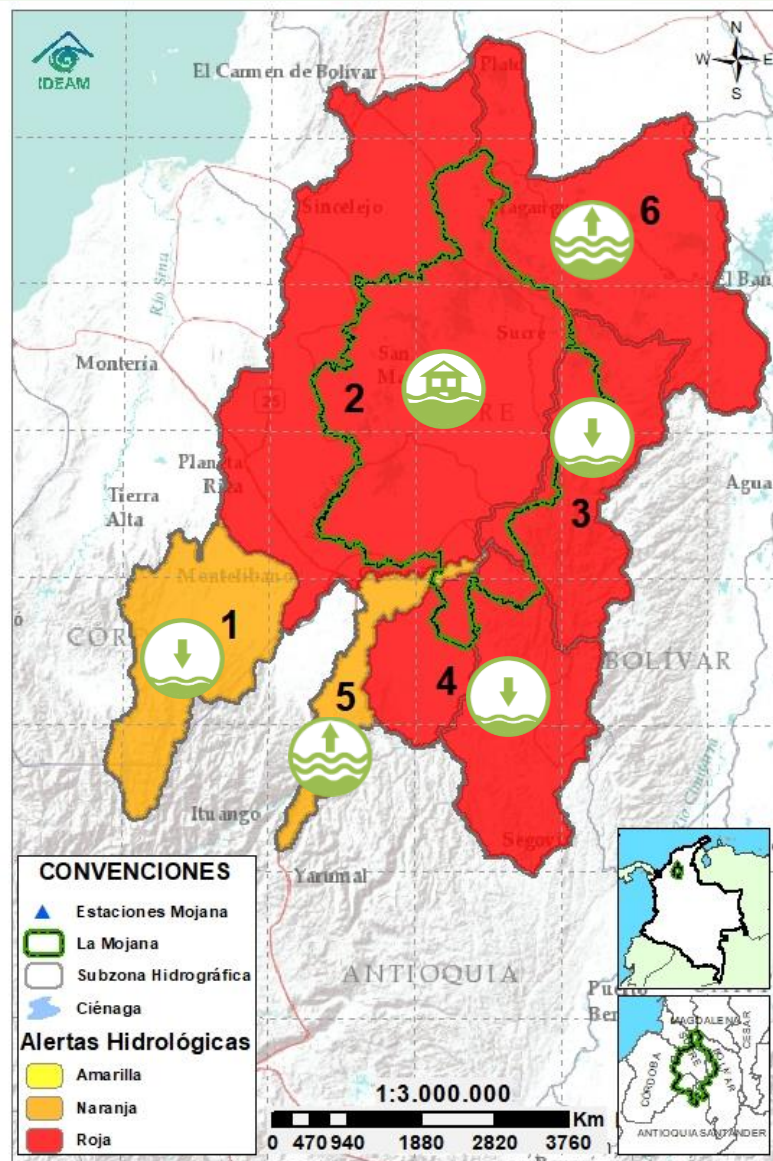
Condiciones hidrológicas antecedentes para el 06/09/2021

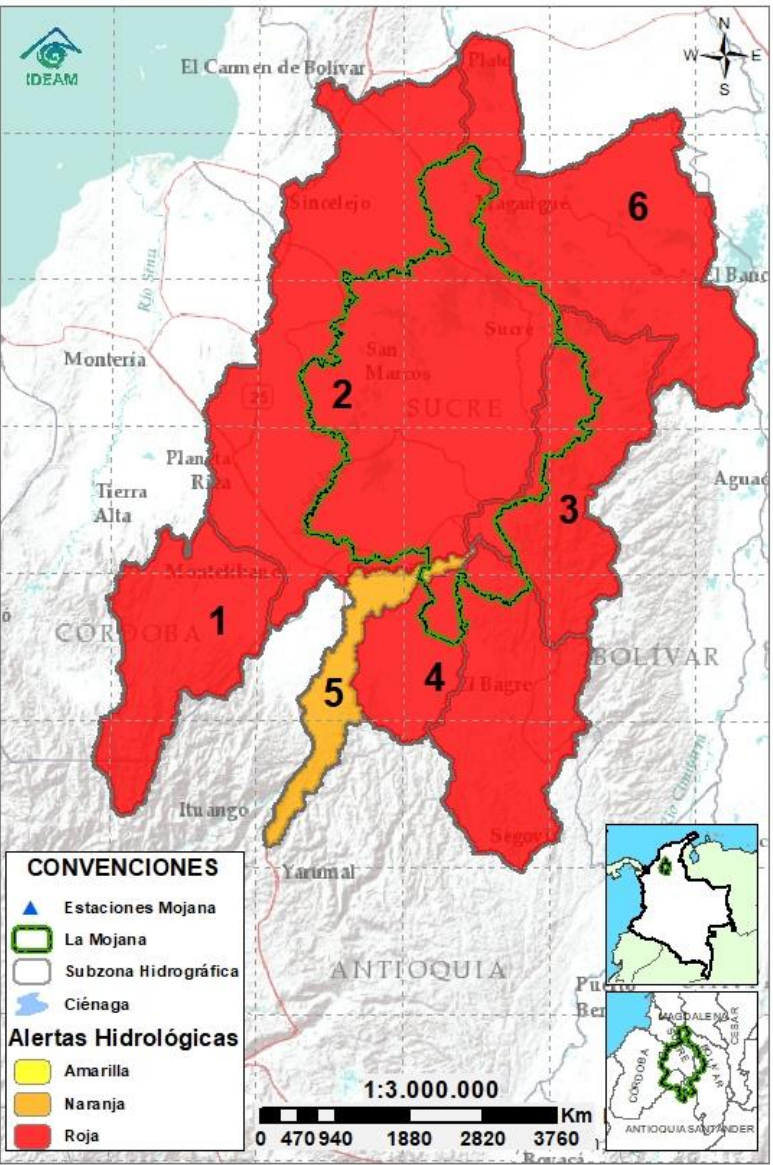
Descripción condiciones hidrológicas: en alerta roja las cuencas del Bajo Cauca, San Jorge, Bajo Nechí y Bajo Magdalena. En el Bajo Cauca, desde Nechí hasta Pinillos, persisten los altos niveles en la zona y se advierte que, desde Valdivia y hasta Cara de Gato (San Jacinto del Cauca), se presenta aumento de nivel, por lo que se recomienda especial atención en Nechí, San Jacinto del Cauca, Guaranda y Achí. Continúan las afectaciones por inundación en San Jacinto del Cauca, Achí, Ayapel, Guaranda y San Benito Abad, tras el rompimiento del río Cauca en el sector Cara de Gato, ocurrido a finales de agosto. Especial atención en el Bajo San Jorge, en comunidades aledañas a los caños Rabón, Viloría, San Matías, Barro, Pescado, Gil, Muñoz, Ventanilla y Mojana, dada su conexión directa como área receptora de las aguas que están ingresando.

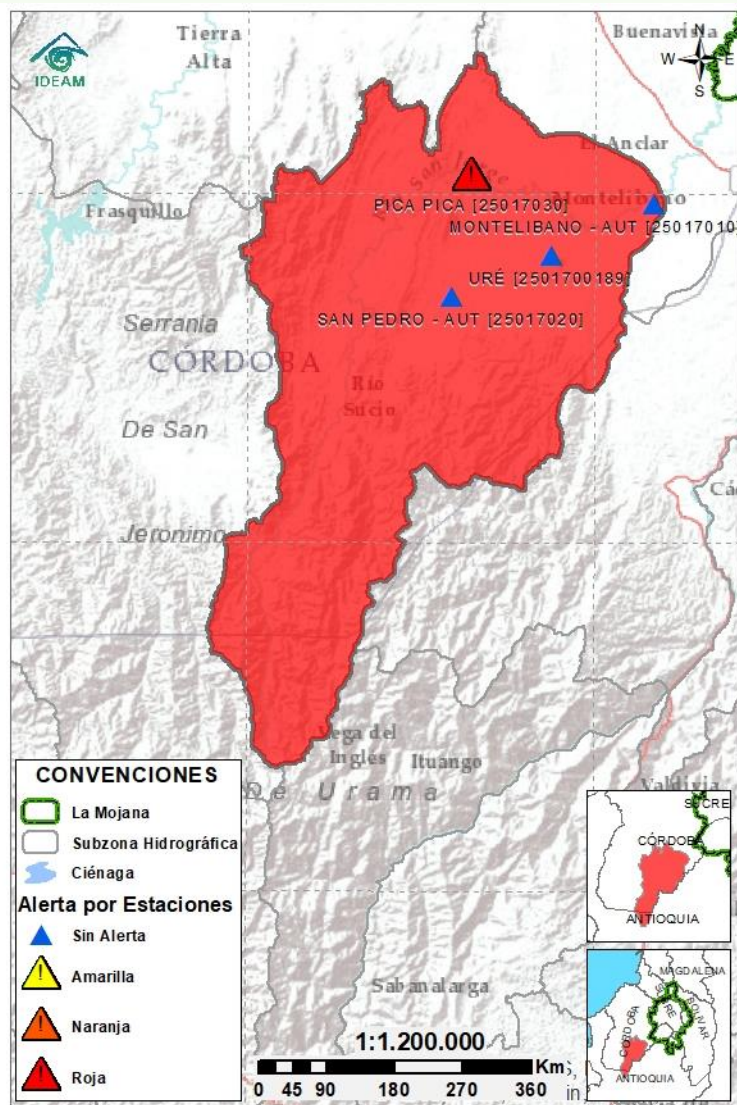
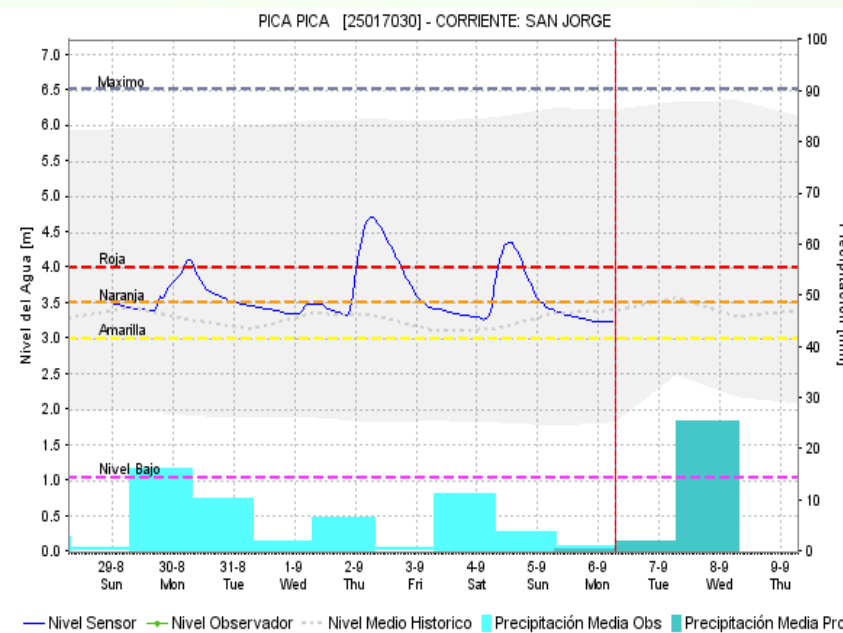
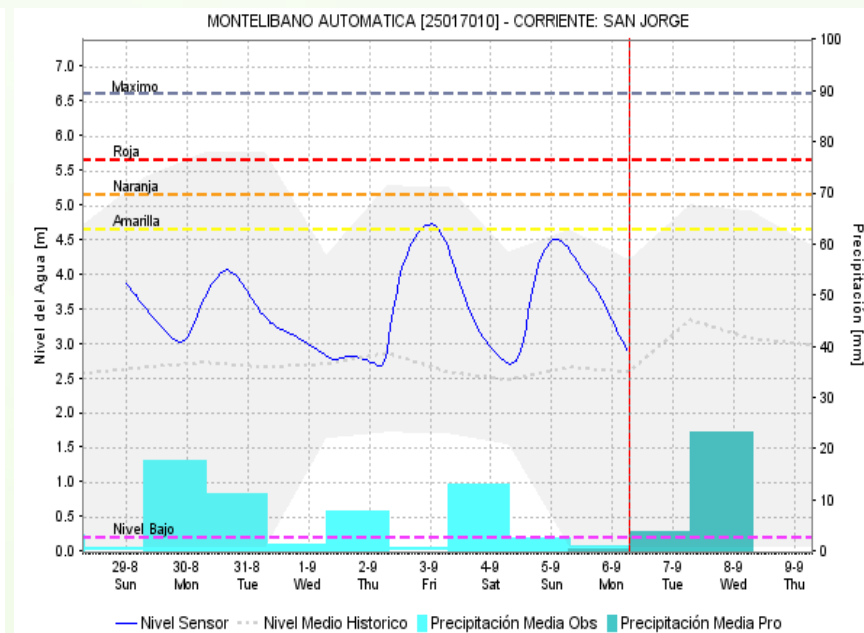
2.2.1 SUBZONA HIDROGRÁFICA DEL RÍO SAN JORGE CUENCA ALTA

Creciente súbita en el río San Jorge y en sus aportantes San Pedro y Uré, por lo que se recomienda especial atención en el municipio de Montelíbano, donde estaría transitando dicha creciente en las próximas horas.

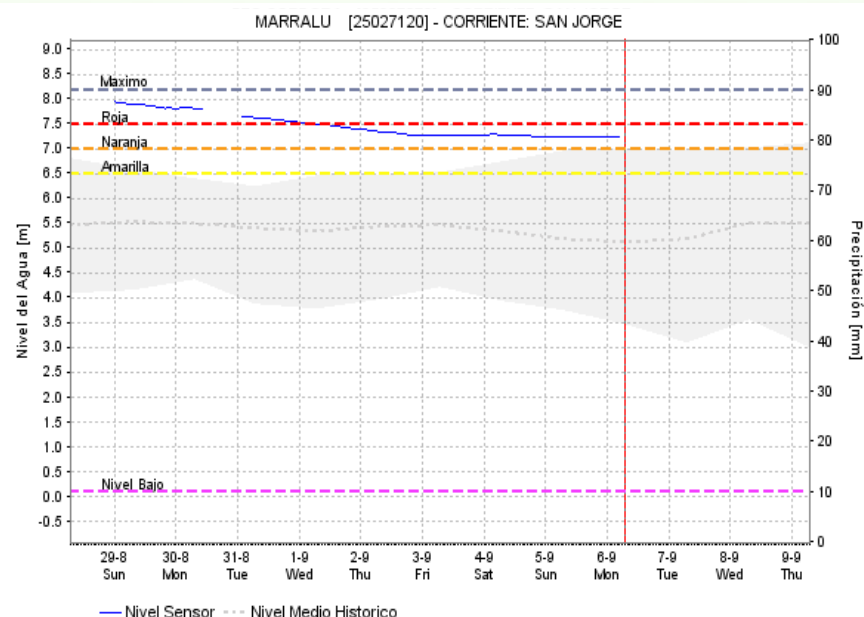
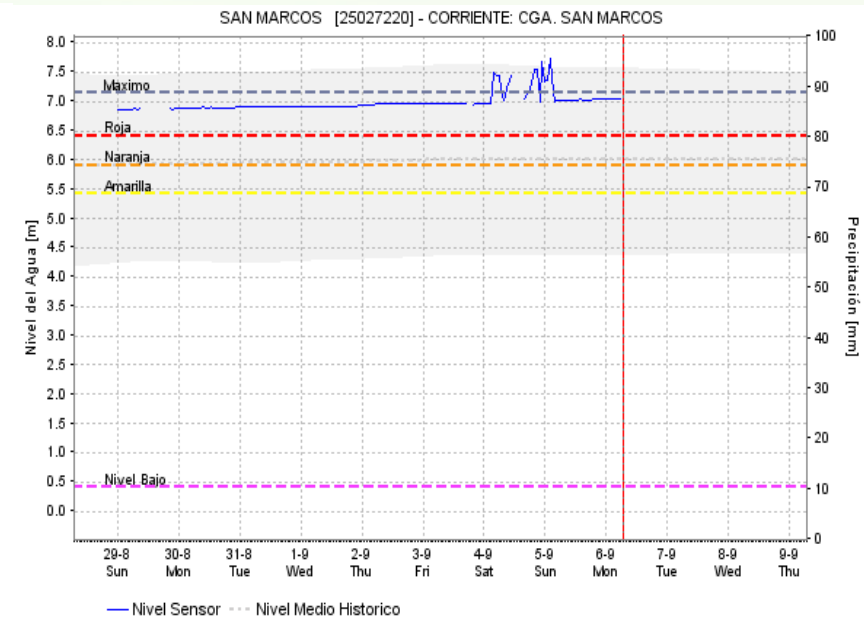
2.2.2 SUBZONA HIDROGRÁFICA DEL RÍO SAN JORGE CUENCA BAJA

Incremento de niveles en el río San Jorge en La Apartada; mientras que, en Ayapel se mantienen niveles estables, pero se advierte sobre ascensos que se estarían presentando en las próximas horas, por los aportes provenientes de la cuenca alta y media. Continúan altos niveles en condición de ascenso en el sistema de caños y ciénagas de Bajo San Jorge, por lo que se recomienda especial atención en comunidades asentadas en las rondas hídricas.

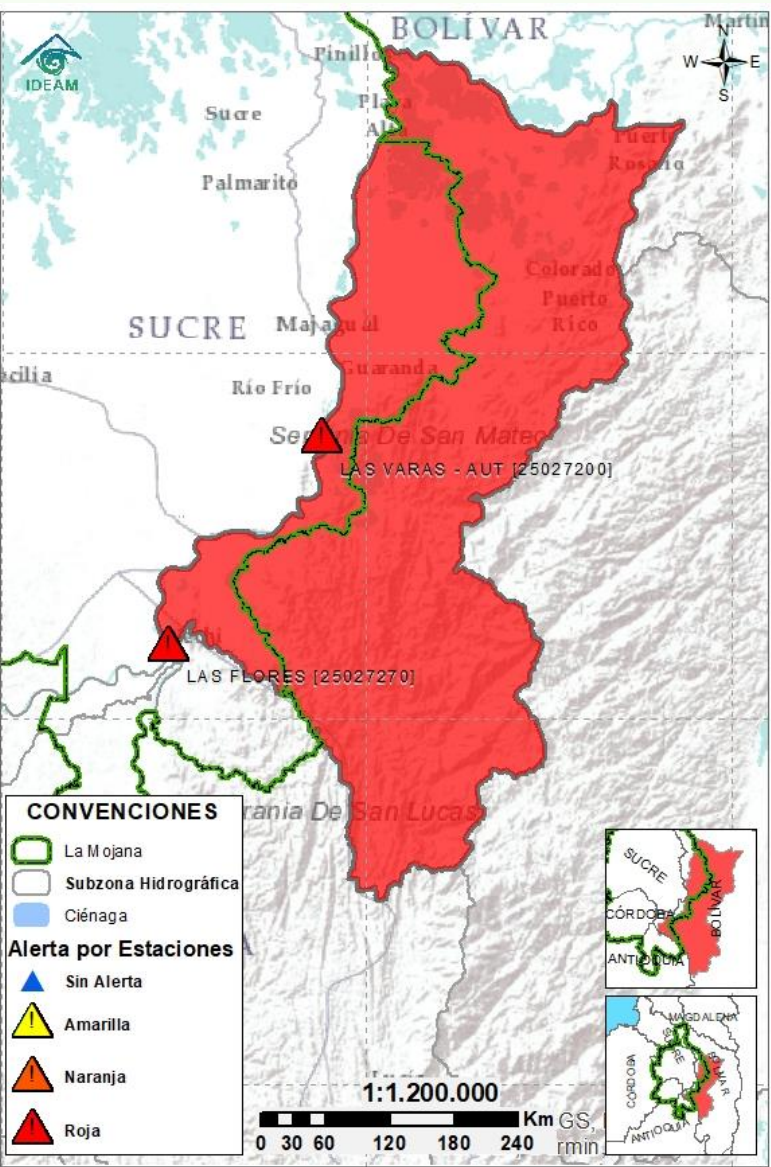
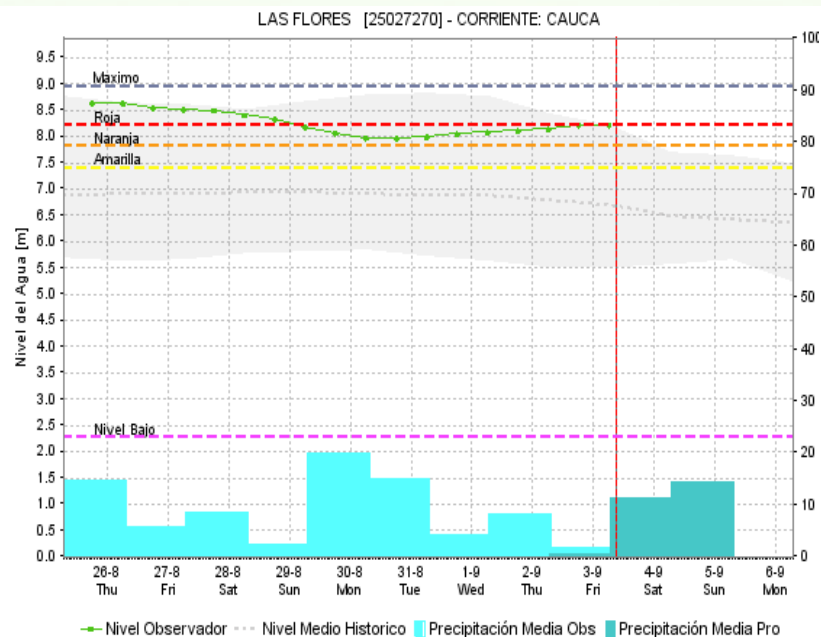
2.2.3 DIRECTOS AL BAJO CAUCA - CIÉNAGA LA RAYA ENTRE EL RÍO NECHÍ Y EL BRAZO DE LOBA

Ascenso de niveles en el río Cauca en el tramo Nechí-Pinillos, condición predominante para el día de hoy. Especial atención en los municipios de Nechí, San Jacinto del Cauca, Guaranda y Achí, dados los aportes provenientes desde Valdivia.

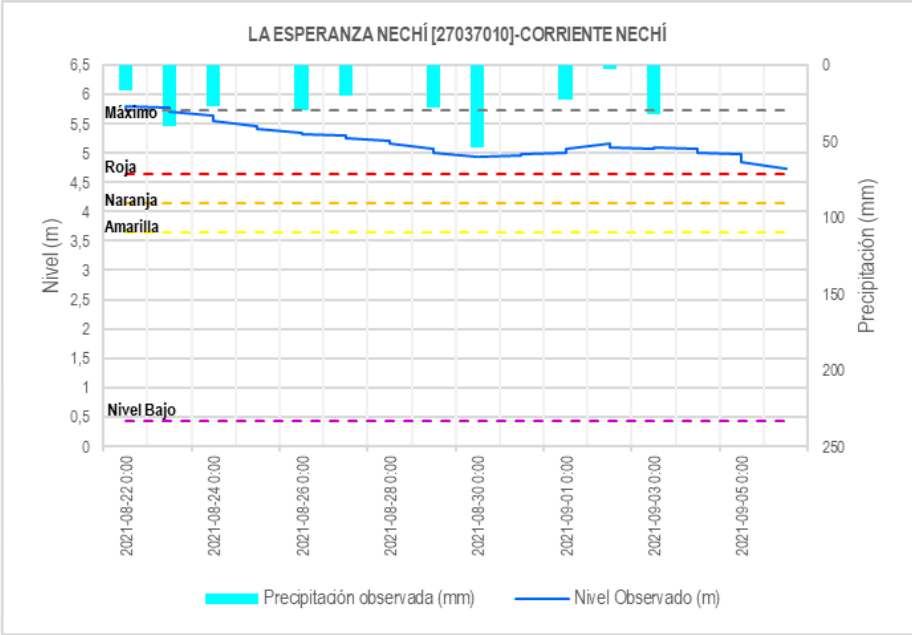
2.2.4 SUBZONA HIDROGRÁFICA DEL RÍO NECHÍ CUENCA BAJA

Subzona hidrográfica	Alerta	Descripción
Cuenca baja del río Nechí		Ligero ascenso de niveles en el río Nechí en el tramo que comprende los municipios de Zaragoza, Caucaasia, El Bagre y Nechí, condición que se prevé persista para las próximas horas. Especial atención en el municipio de Nechí.

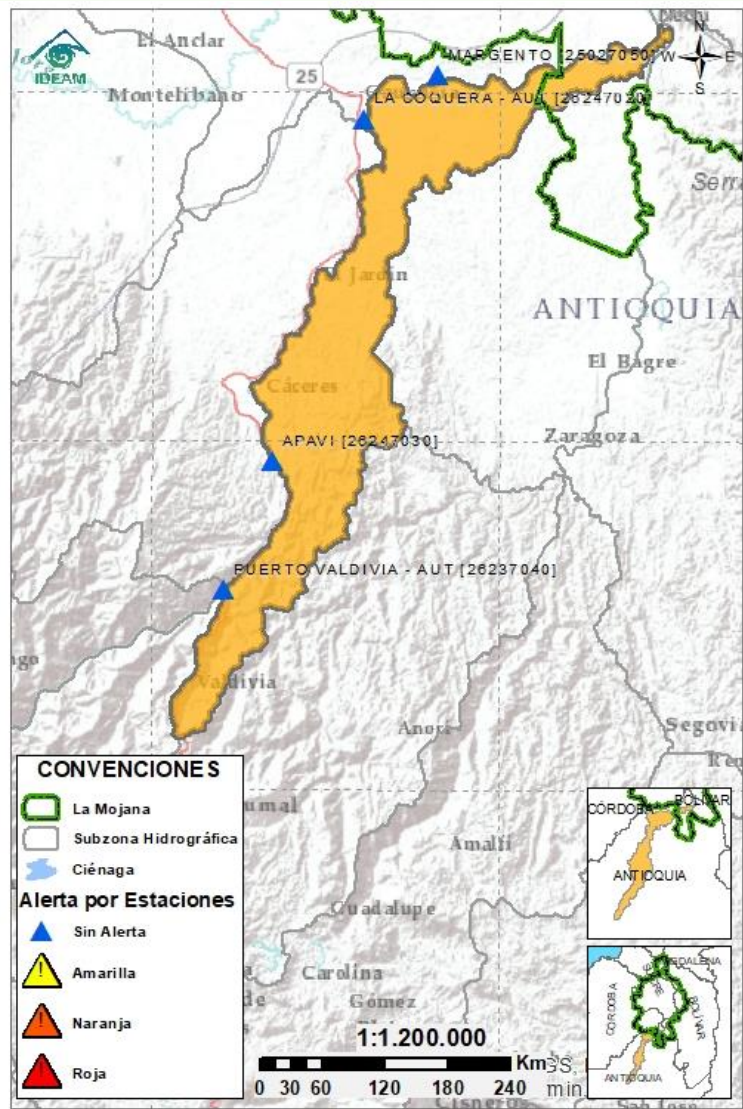
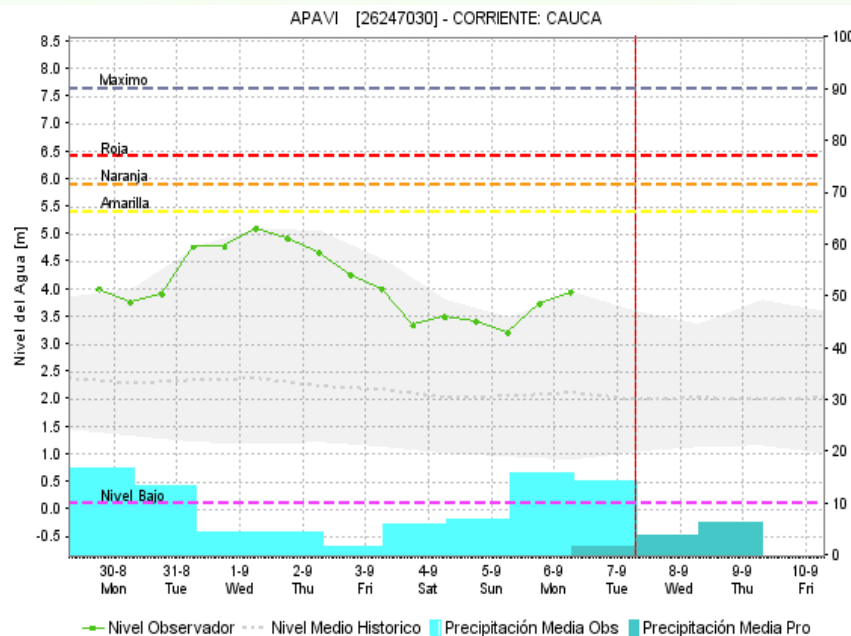
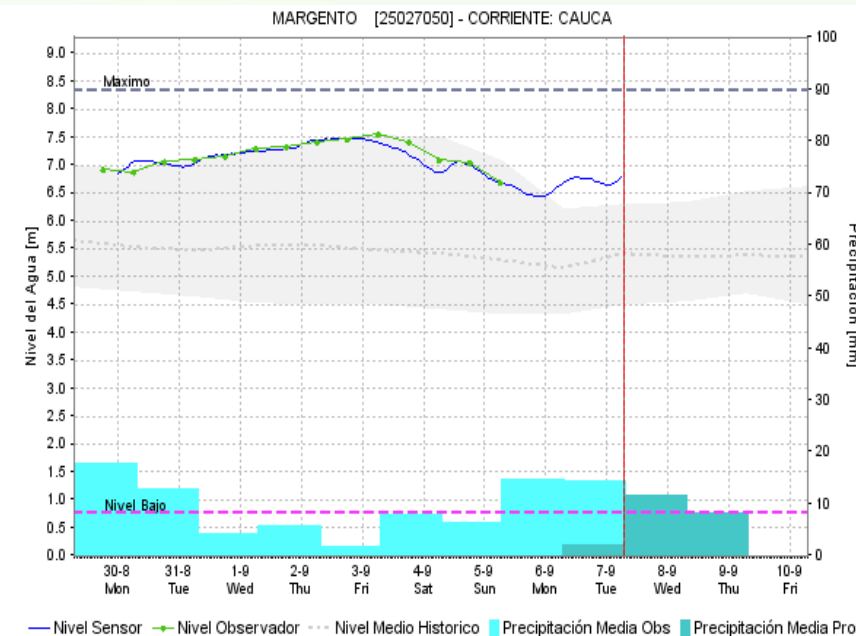
2.2.5 DIRECTOS AL CAUCA ENTRE PTO. VALDIVIA Y RÍO NECHÍ

Incremento de niveles en el río Cauca en el tramo que comprende Valdivia, Tarazá, Cáceres y Caucasia, condición predominante durante el día.

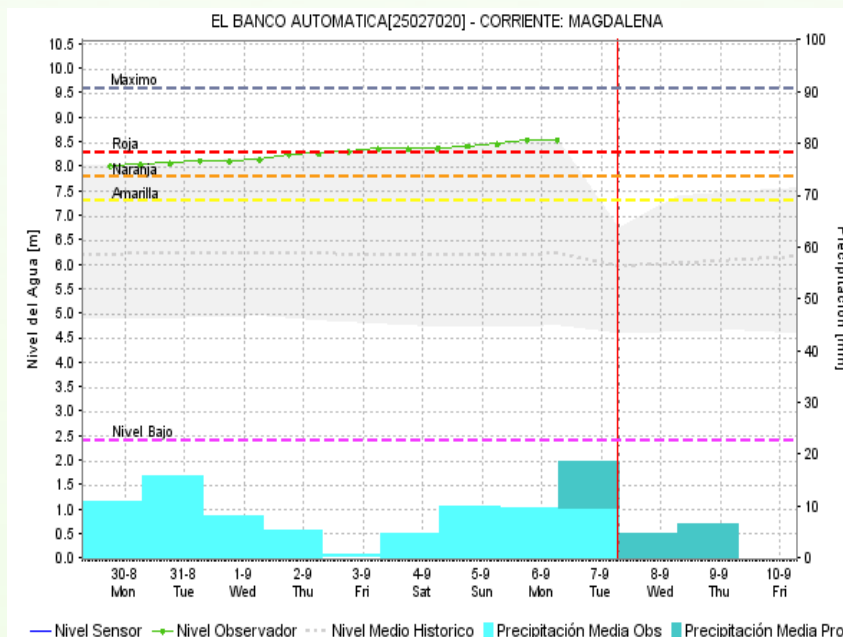
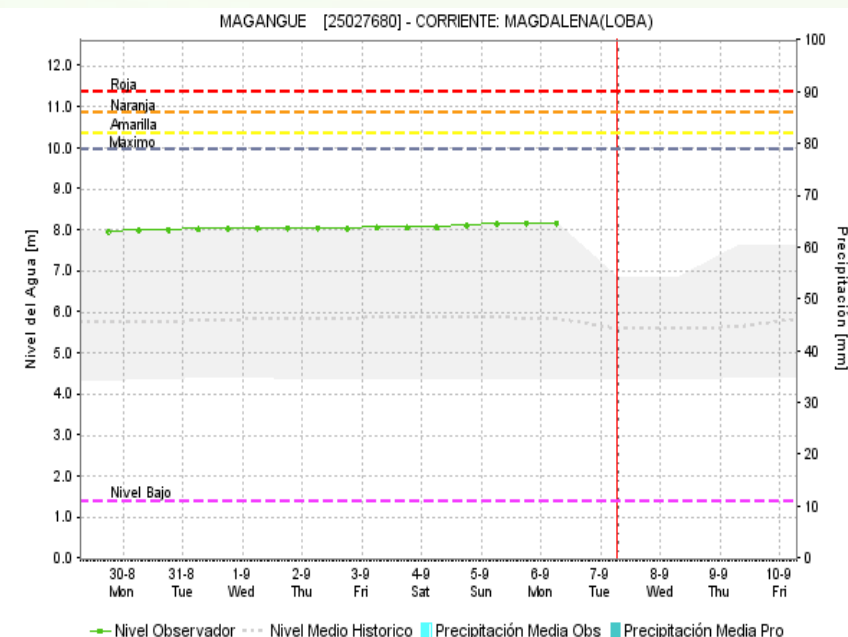
2.2.6 DIRECTOS AL BAJO MAGDALENA ENTRE EL BANCO Y EL PLATO

Persiste el ascenso de niveles en el río Magdalena, en el Brazo de Mompós (municipios de Guamal, San Sebastián de Buenavista, Mompós, San Zenón, Talaigua Nuevo, Santa Ana y Santa Bárbara de Pinto) y en el Brazo de Loba (El Banco, San Martín de Loba, Hatillo de Loba, Barranco de Loba y Pinillos). Se prevé que este comportamiento predomine durante los próximos días. Especial atención en los municipios de Magangué y El Banco.
