BOLETÍN HIDROMETEOROLÓGICO DE LA MOJANA

San Marcos, Sucre 10 de septiembre de 2021

BOLETÍN No: 415

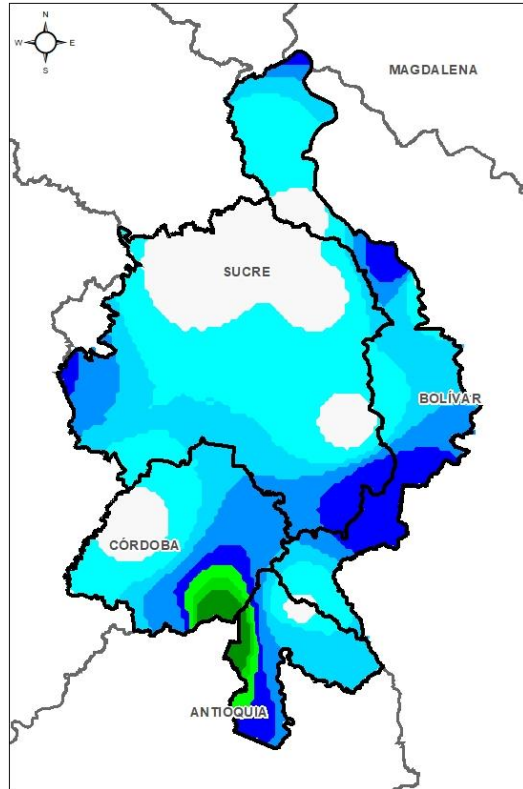
Precipitación acumulada
09/09/2021 (07:00) – 10/09/2021 (07:00).
Fuente: IDEAM

Precipitación: en horas de la mañana de ayer se dieron algunas lluvias dispersa sobre el territorio, luego durante la tarde y noche se mantuvieron condiciones sin lluvia para que en la madrugada se presentaron lluvias acompañadas de descargas eléctricas al oriente de la región, especialmente sobre los municipios de San Benito Abad, San Marcos y Caimito.

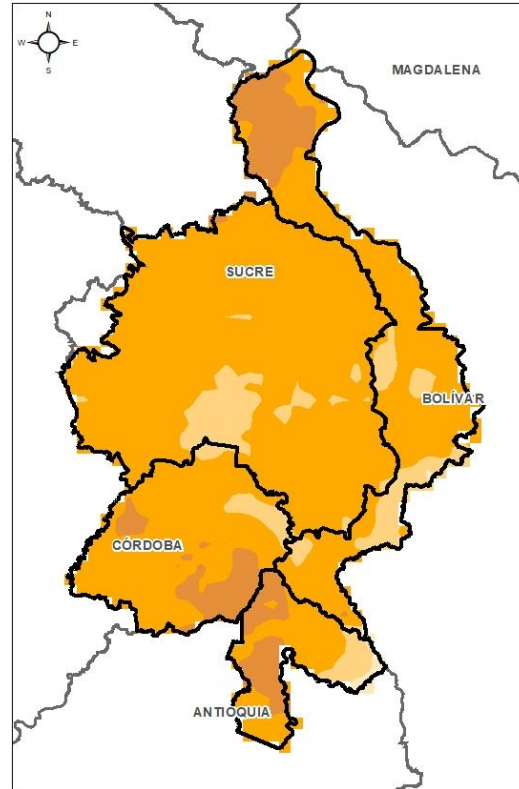
Temperatura superficial máxima por
estimación Satelital 09/09/2021
Fuente: IDEAM

Temperatura: Se registró una temperatura máxima de 33,1°C el día 09 de septiembre a las 17:00 horas en el municipio de San Benito Abad, y una mínima de 23,8°C en la madrugada del 10 de septiembre.

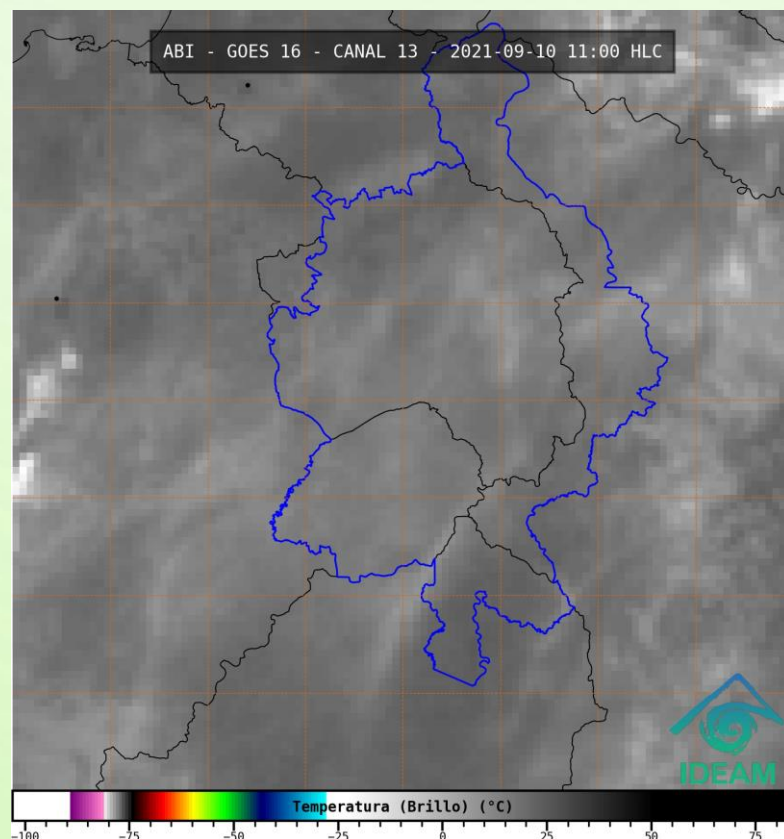
Imagen de satélite IR 11:00 HLC
Fuente: IDEAM

Se mantiene cielo parcialmente nublado en la región, sin lluvias.

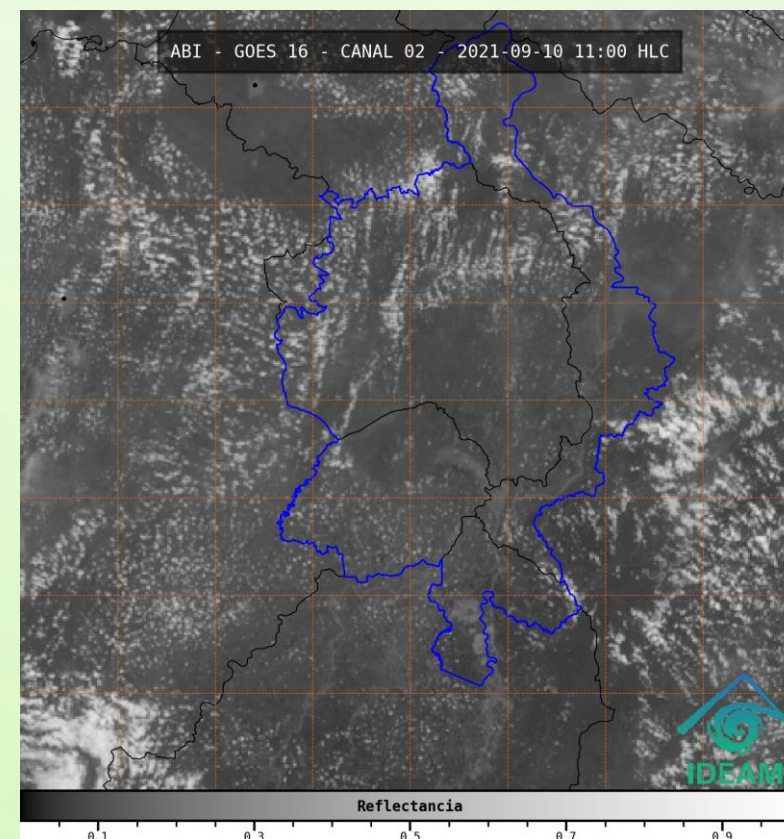
Imagen de satélite VIS 11:00 HLC
Fuente: IDEAM

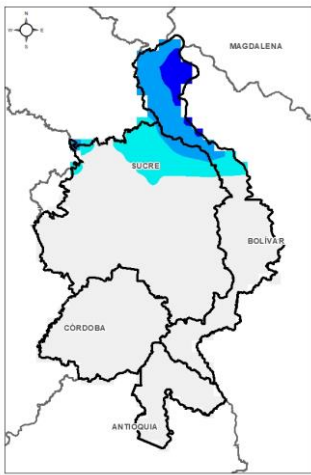
TARDE DEL 10 DE SEPTIEMBRE

Precipitación: durante la noche de hoy y madrugada e mañana se presentaran lluvias acompañadas de descargas eléctricas y fuertes vientos sobre la región, condición que se extenderá hasta la mañana del sábado pero menos intensa; para destacar además, tendremos lluvias por sectores la noche del sábado y madrugada del domingo hacia el sur de la región, sobre los municipios de Ayapel, Nechí, San Jacinto del Cauca, Guaranda y Majagual.

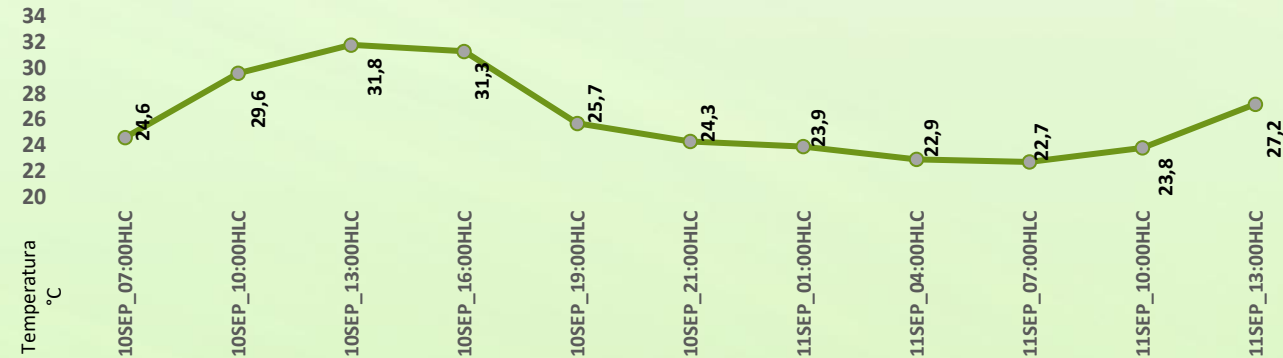
Pronóstico de temperaturas medias para los próximos 02 días

Temperatura: Las temperaturas máximas oscilarán entre los 32°C y 34°C y las mínimas entre los 23°C y 25°C. Las sensaciones térmicas máximas estimadas oscilarán entre los 34°C y 35°C.

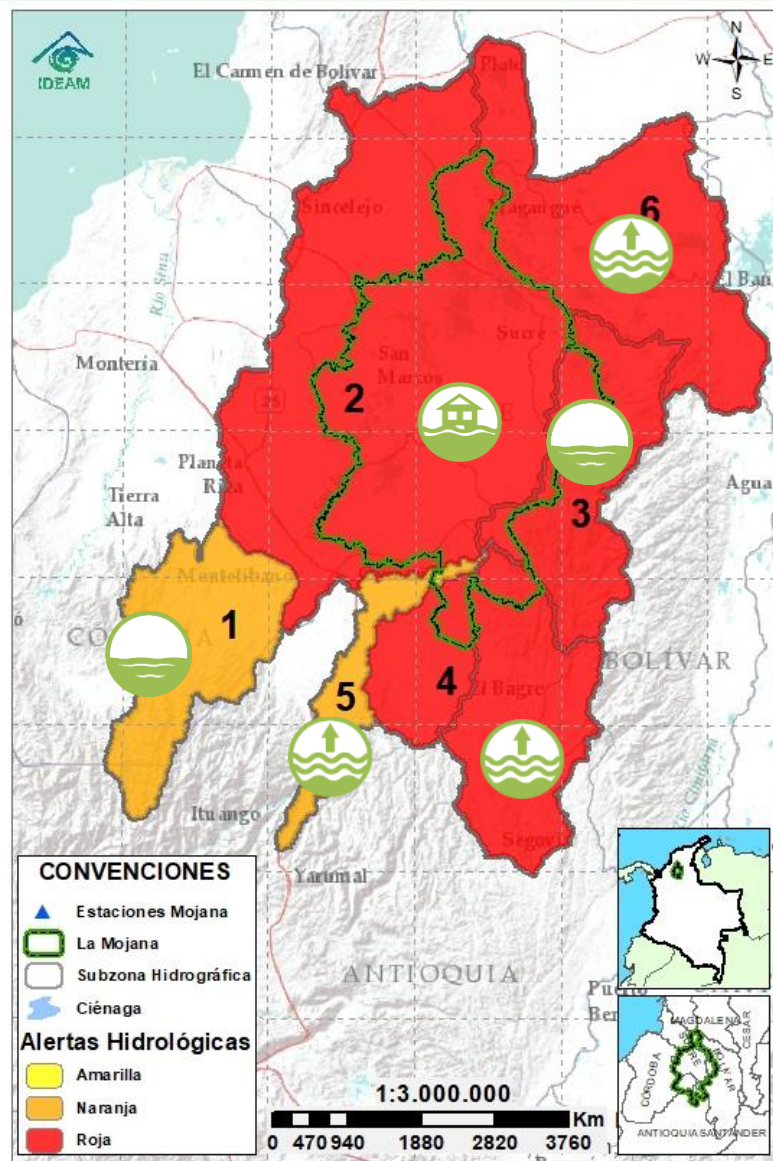
Condiciones hidrológicas antecedentes para el 09/09/2021

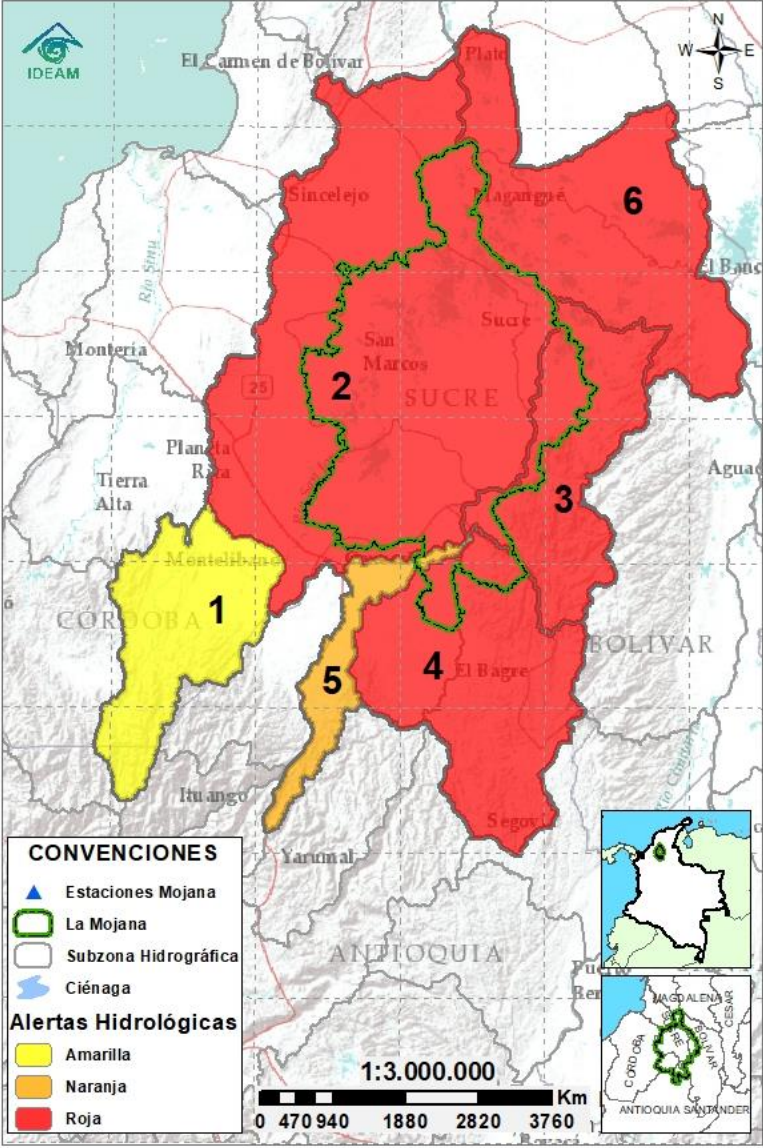
Descripción condiciones hidrológicas: permanecen en alerta roja las cuencas del Bajo Cauca, Bajo San Jorge, Bajo Nechí y Bajo Magdalena. En el Bajo Cauca, tramo Nechí-Cara de Gato, se tienen niveles en ascenso; tras el rompimiento del río Cauca, aumentan las afectaciones por inundación en comunidades de los municipios de San Jacinto del Cauca, Achí, Ayapel, Guaranda y San Benito Abad, localizadas en las áreas de drenaje de los caños Rabón, Viloría, San Matías, Pescado, Gil, Muñoz, Viejo, Los Rastrojos, ciénagas de Ayapel y San Marcos, por donde se encuentra transitando el agua que ingresa desde el Cauca. Adicionalmente, se mantiene una condición de altos niveles en el río San Jorge y en el sistema cenagoso y de caños asociado.

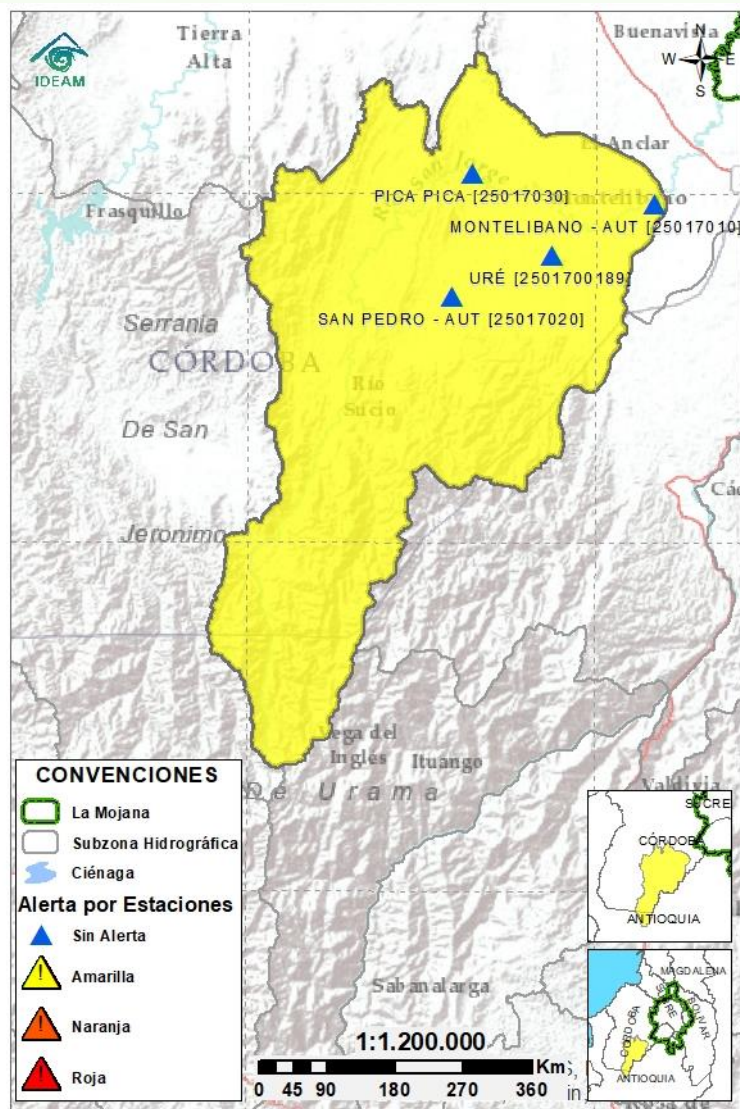
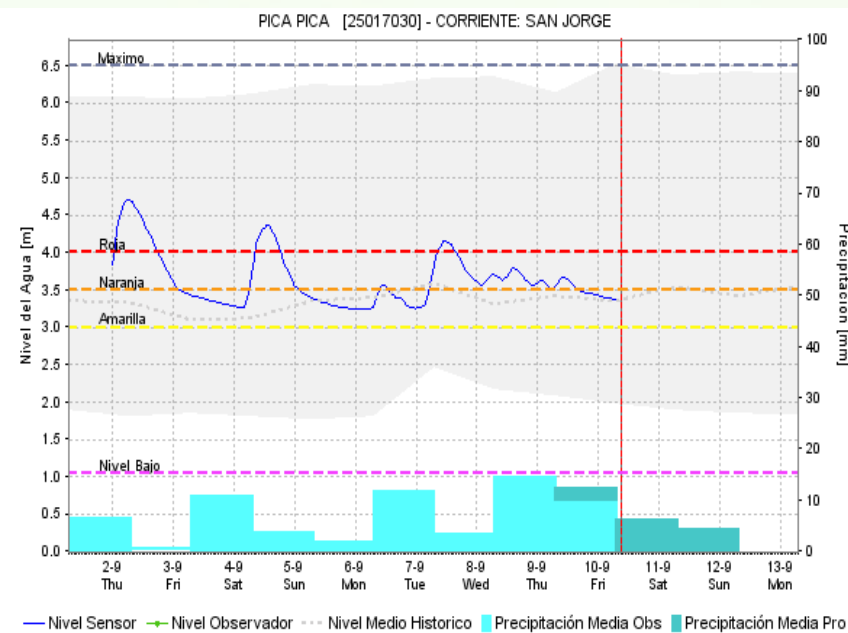
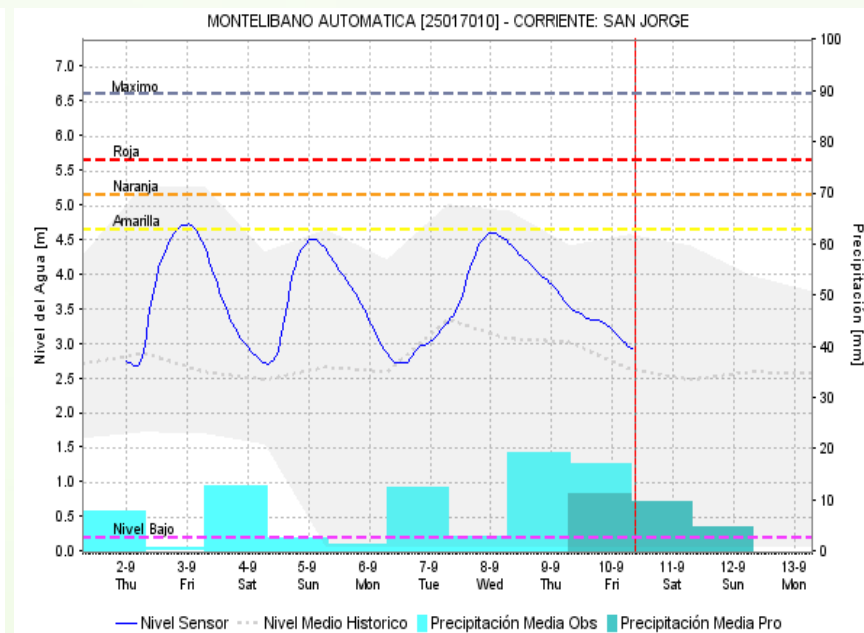
Cuenca alta
del río San
Jorge

Niveles en descenso en el río San Jorge en su recorrido por el municipio de Montelíbano. No se descartan nuevos incrementos durante el fin de semana.

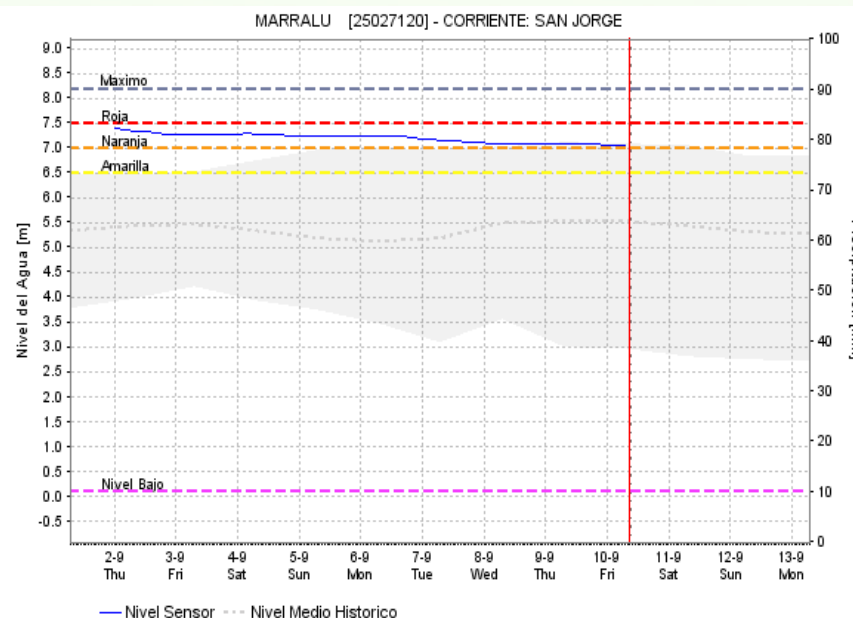
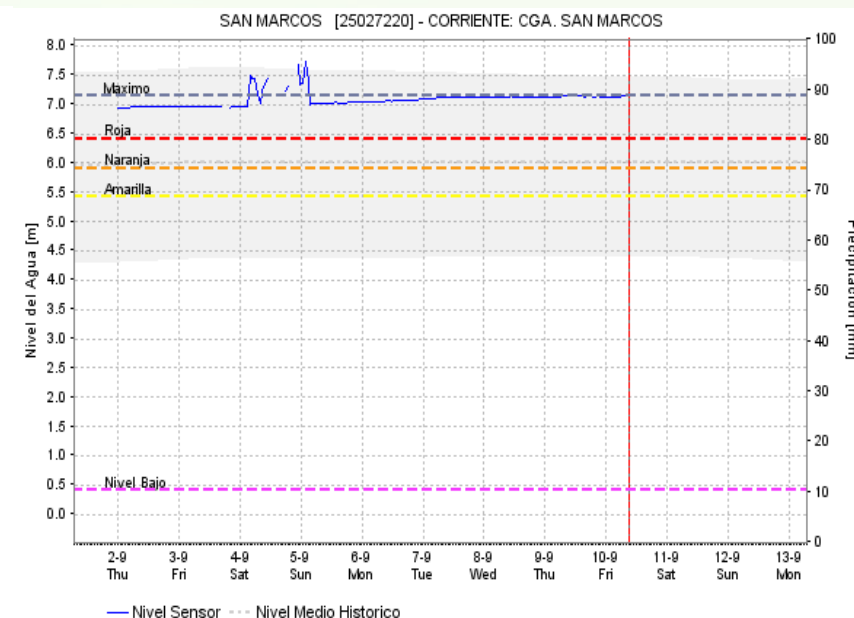
Cuenca baja
del río San
Jorge

Niveles en descenso en el río San Jorge, tramo La Apartada-Ayapel, sin embargo, aguas abajo (tramo San Marcos –Magangué), se mantiene condición de ascenso gradual, similar a la presentada en el sistema cenagoso y de caños. Continúa el ingreso del río Cauca por el sector Cara de Gato.

29/08/2021: afectaciones por inundación en los municipios de Guaranda y Ayapel, tras el rompimiento del río Cauca en el sector de Cara de Gato, ocurrido el 27/08/2021.

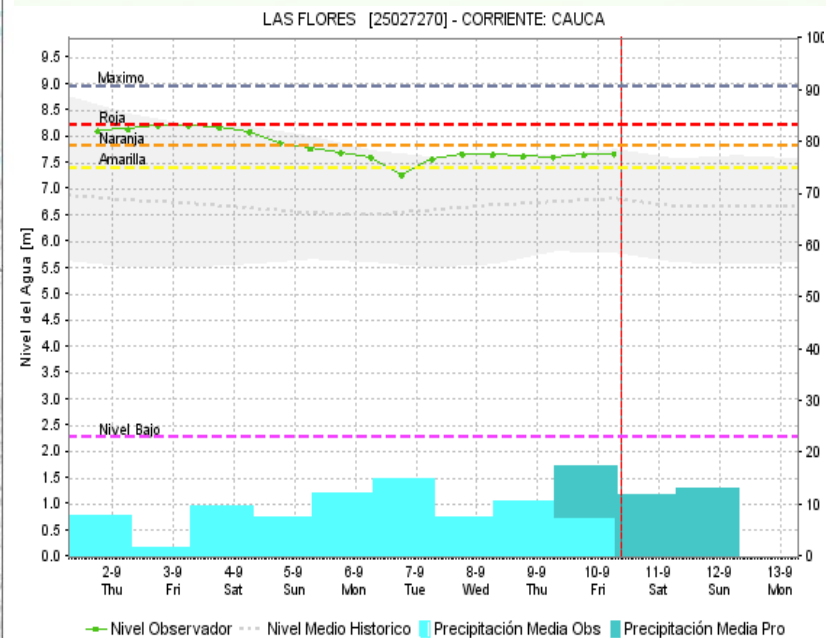
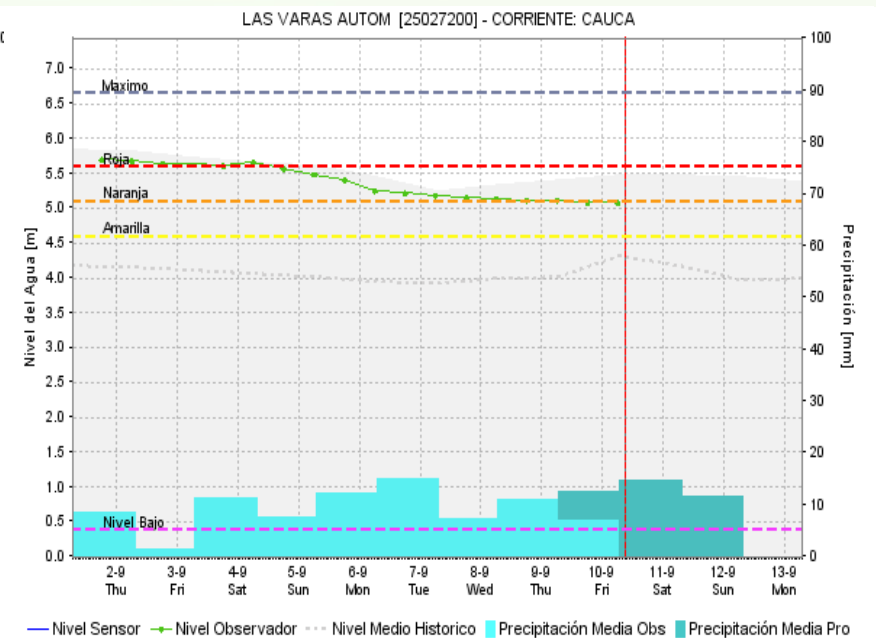
Subzona hidrográfica	Alerta	Descripción
Directos al bajo Cauca- Ciénaga La Raya entre el río Nechí y Brazo de Loba

<p>Ascenso ligero de niveles en el río Cauca, en el tramo Nechí-Cara de Gato; mientras que, aguas abajo se mantiene condición de descenso hasta Pinillos. Se prevé que durante el fin de semana predomine la condición de niveles estables en el tramo Nechí-Cara de Gato.</p> <p>Nota:</p> <ul style="list-style-type: none"> • 27 de agosto: rompimiento del dique por el río Cauca en el sector Cara de Gato, en San Jacinto del Cauca. • 28-09 de septiembre: afectaciones por inundación en los municipios de San Jacinto del Cauca, Achí, Guaranda, Majagual, Ayapel y Majagual, por transvase de caudal del río Cauca.

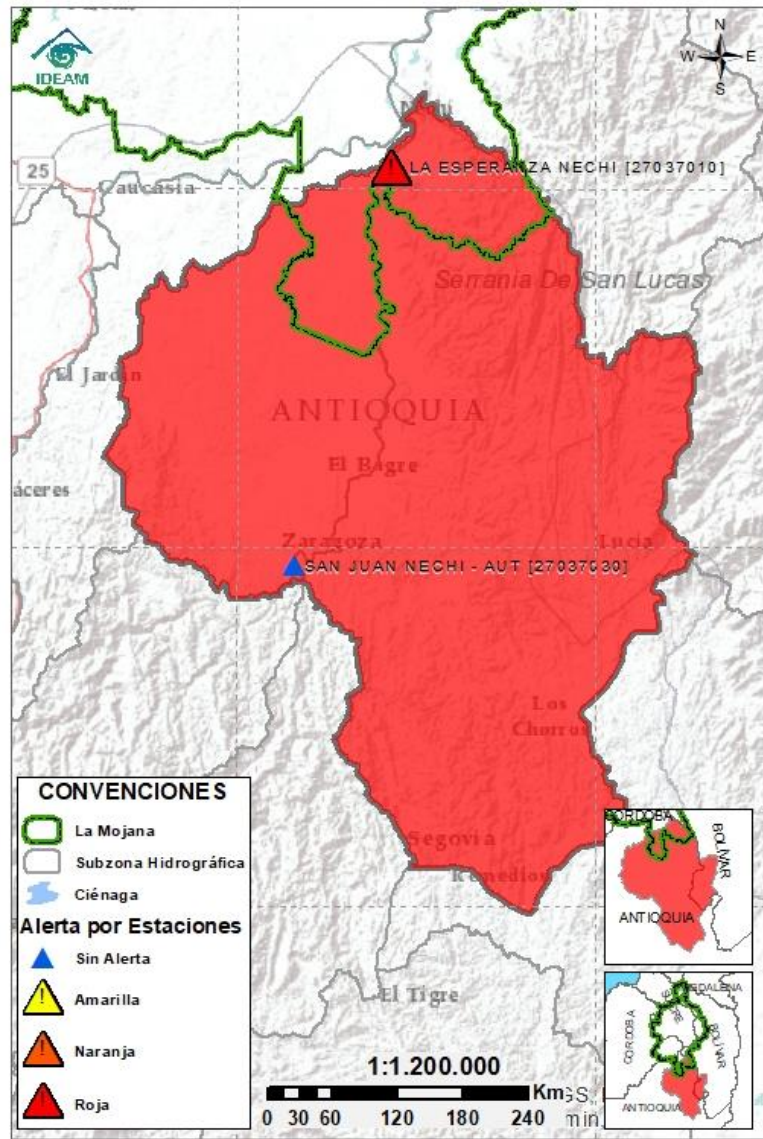
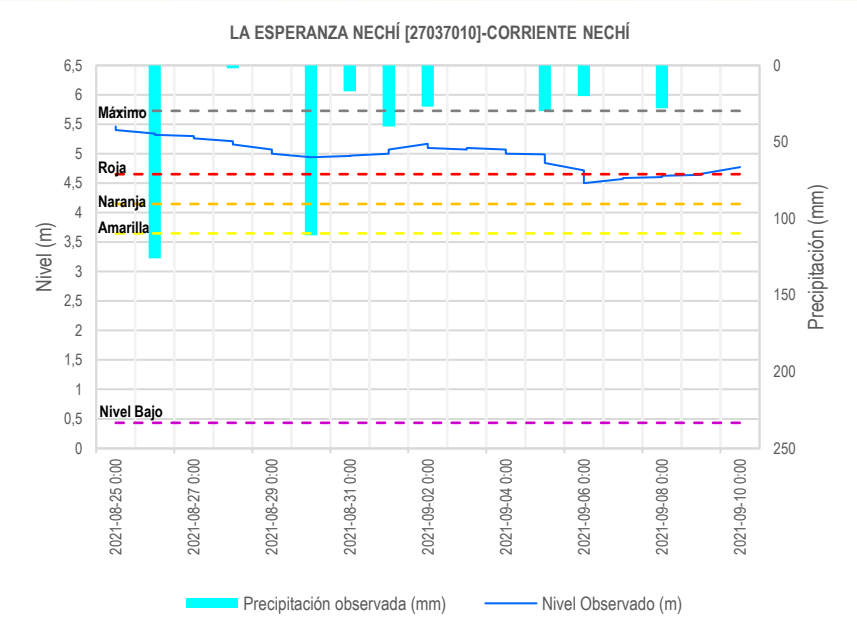
Subzona hidrográfica	Alerta	Descripción
Cuenca baja del río Nechí		Ascenso de niveles en el río Nechí en el tramo que comprende los municipios de Zaragoza, Caucaasia, El Bagre y Nechí, condición que se prevé predomine a lo largo del fin de semana.

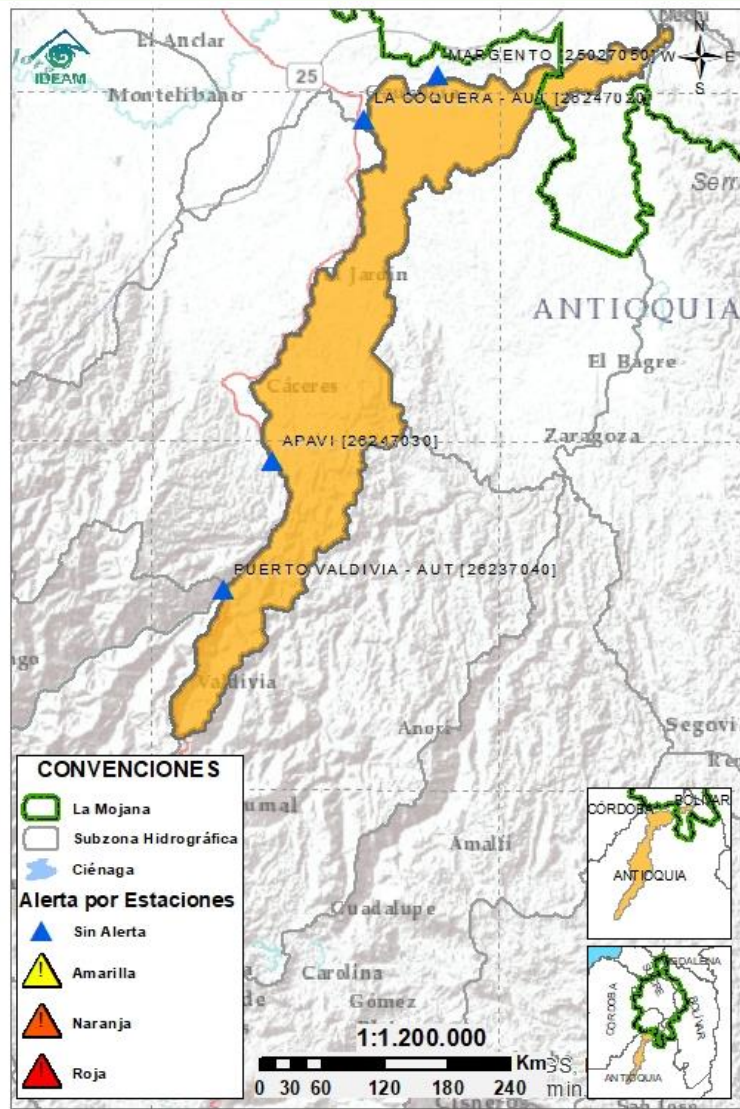
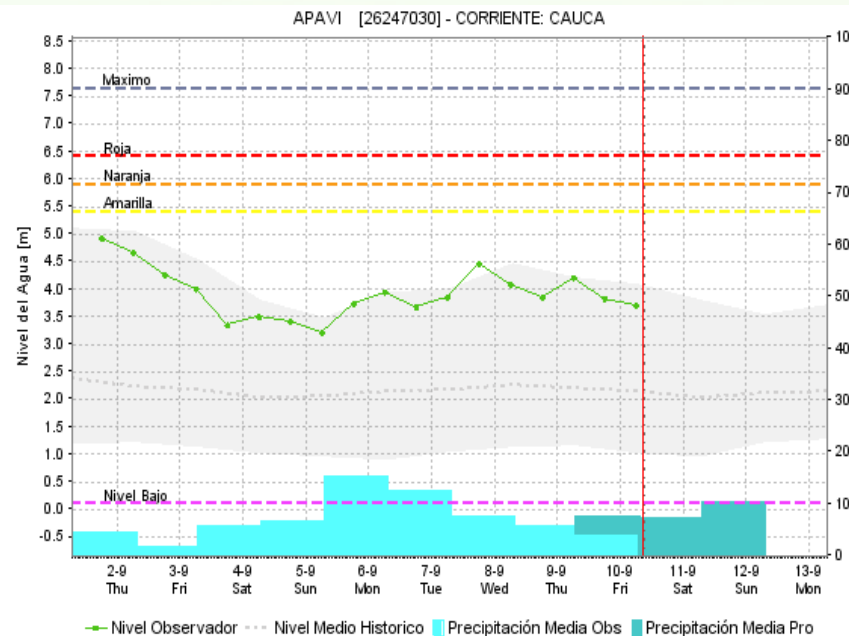
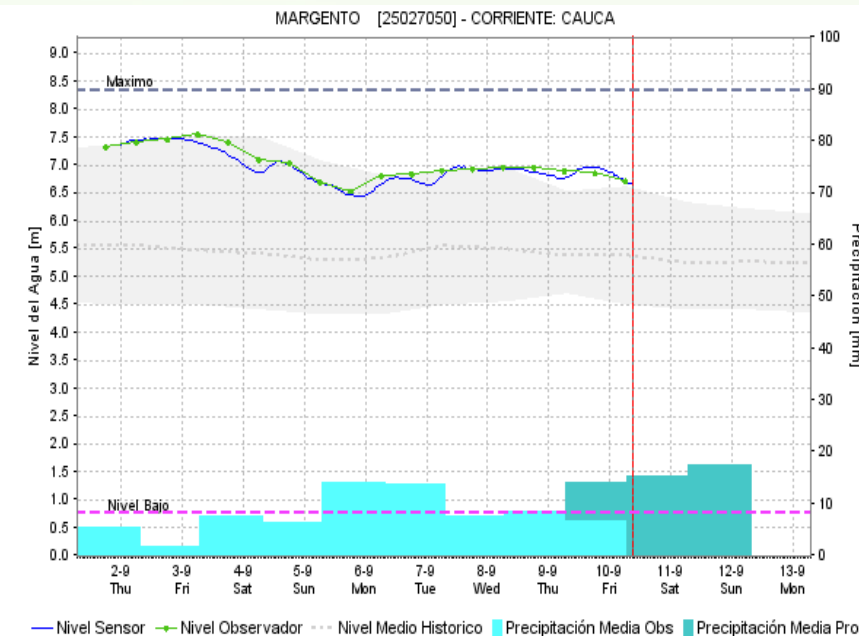
Directos al
Cauca entre
Pto. Valdivia y
río Nechí

Niveles en descenso en el río Cauca en el tramo Valdivia-Caucasia, condición que persistirá a lo largo del sábado, con probabilidad de nuevos incrementos durante el día domingo.

01/09/2021: CDGRD Antioquia informa inundación en el municipio de Caucasia, en el área rural Palomar, Magneto, Palanca, Ilusión, Los Medios con afectación en 173 familias y 692 personas.

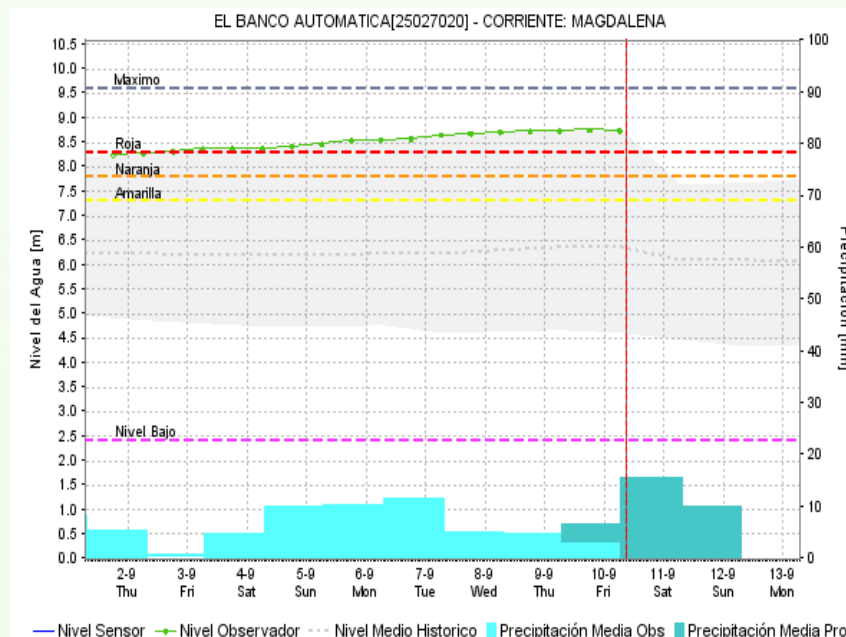
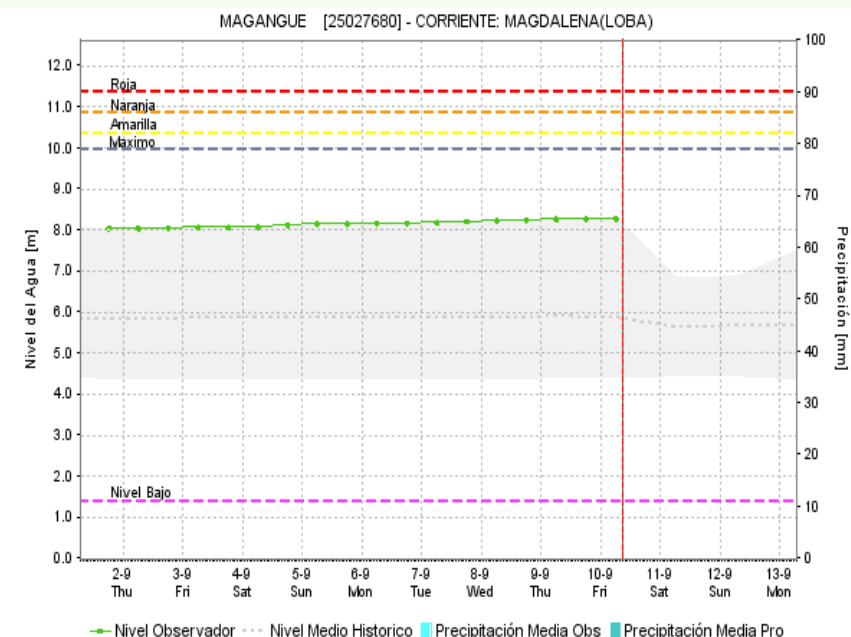
Directos Bajo
Magdalena
entre el Banco
y el Plato

Persiste el ascenso de niveles en Brazo de Loba (El Banco, San Martín de Loba, Hatillo de Loba, Barranco de Loba y Pinillos) y en el Brazo de Mompós (municipios de Guamal, San Sebastián de Buenavista, Mompós, San Zenón, Talaigua Nuevo, Santa Ana y Santa Bárbara de Pinto). Se prevé que a lo largo del fin de semana se registre la estabilización de niveles. Se presenta desbordamiento del río Magdalena a la altura del corregimiento de Isla Grande, en Magangué (Bolívar). Especial atención en los municipios de Magangué y El Banco.

Nota: el 28 de agosto el CDGRD de Bolívar reporta que en el municipio de Magangué se presentaron afectaciones por inundación en 4 veredas, 2 barrios, 2,181 familias y 12,441 personas. La emergencia la atiende el CDGRD, CMGRD y las entidades del SNGRD
