# BOLETÍN HIDROMETEOROLÓGICO DE LA MOJANA

San Marcos, Sucre 17 de septiembre de 2021

BOLETÍN No: 420

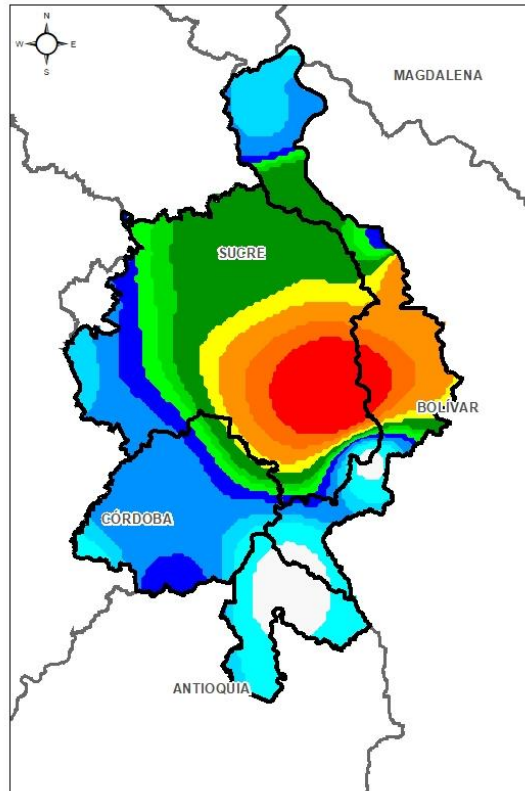
Precipitación acumulada  
16/09/2021 (07:00) – 17/09/2021 (07:00).  
Fuente: IDEAM

**Precipitación:** Durante la tarde de ayer prevaleció la condición seca, luego, en horas de la noche y madrugada, se generaron lluvias en toda La Mojana, con descargas eléctricas.

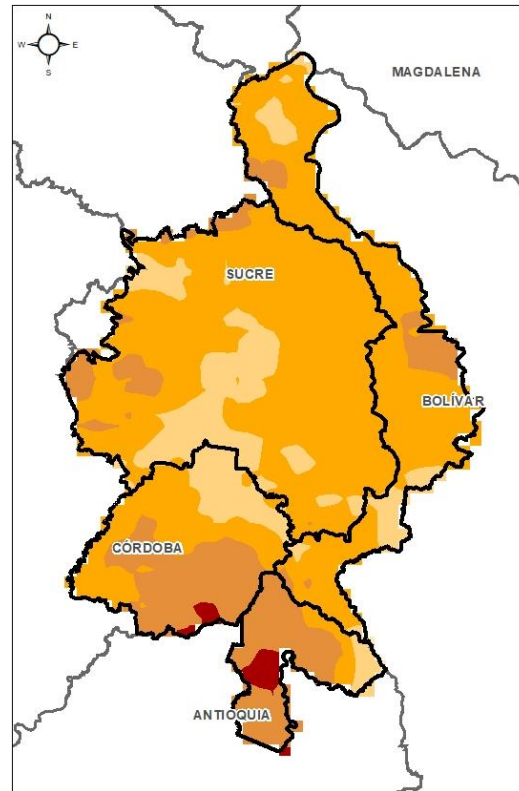
Temperatura superficial máxima por  
estimación Satelital 16/09/2021  
Fuente: IDEAM

**Temperatura:** Se registró una temperatura máxima de 33,6°C el día 16 de septiembre a las 15:00 horas en el municipio de Ayapel, y una mínima de 22,6°C en la madrugada del 17 de septiembre en el municipio de San Benito Abad.

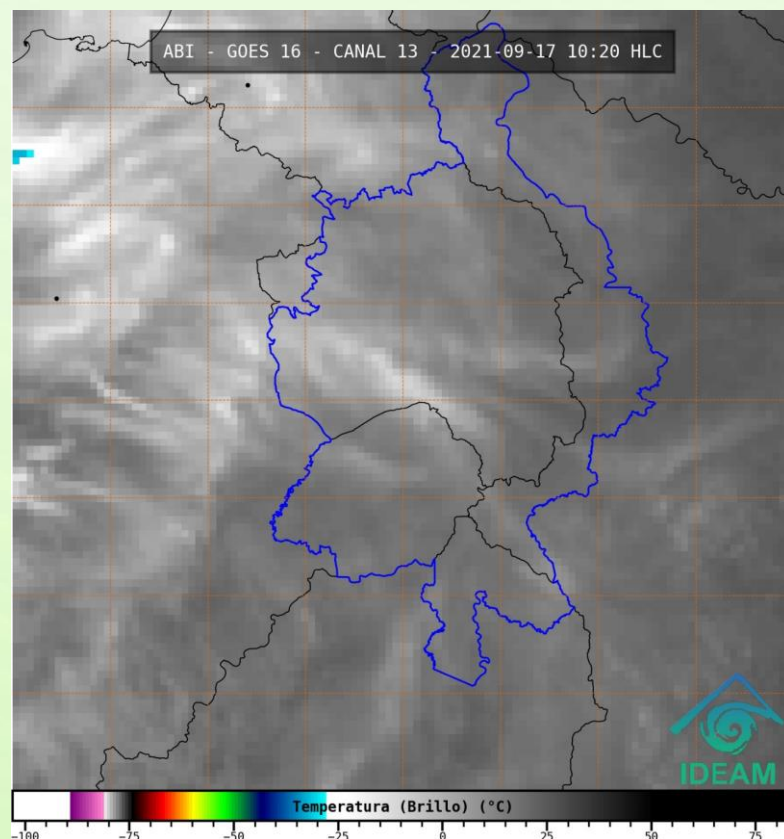
Imagen de satélite IR 10:20 HLC  
Fuente: IDEAM

Condición seca en toda la región de La Mojana.

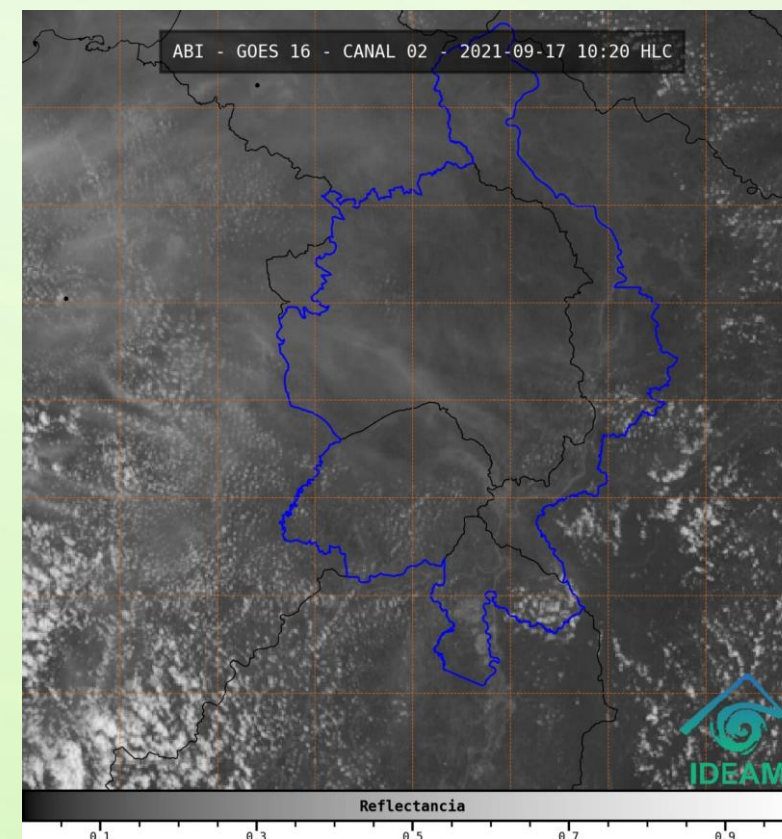
Imagen de satélite VIS 10:20 HLC  
Fuente: IDEAM

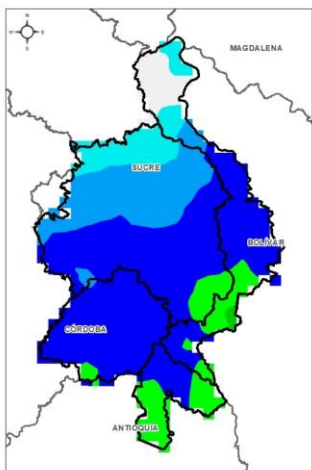
NOCHE DEL 17 DE SEPTIEMBRE

**Precipitación:** En horas de la tarde se prevé condición seca, luego, durante la noche y madrugada, se prevé lluvias en amplios sectores de La Mojana, con especial atención sobre los municipios de San Jacinto del Cauca, Achí, Guaranda, Majagual, San Marcos, San Benito Abad, Sucre (Sucre), Ayapel y Nechí. Durante el fin de semana, principalmente las lluvias estarían concentradas en horas de la noche y madrugada, con énfasis en los municipios de Nechí, San Jacinto del Cauca, Achí, Sucre (Sucre), Majagual, Guaranda, San Marcos y Ayapel. Es de destacar la madrugada del domingo, la cual tiene la mayor probabilidad de lluvias, que pudieran extenderse durante la mañana del mismo día.

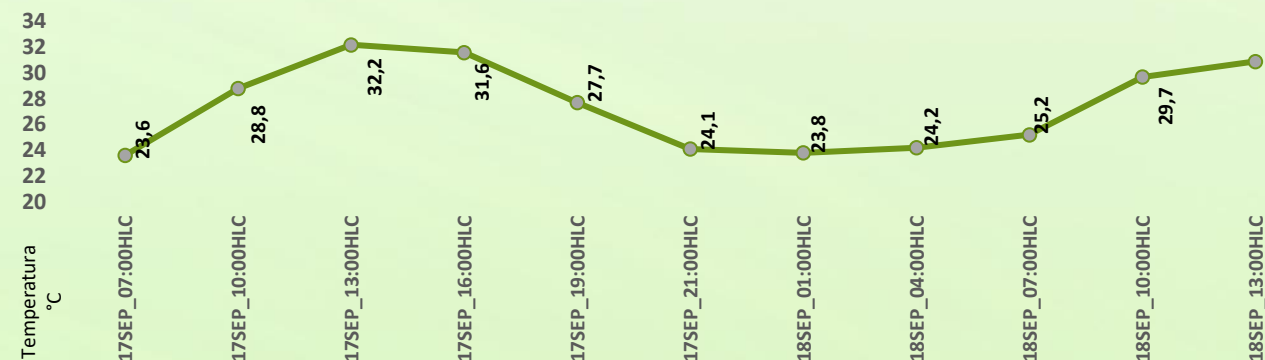
Pronóstico de temperaturas medias para los próximos 02 días

**Temperatura:** Las temperaturas máximas oscilarán entre los 32°C y 34°C y las mínimas entre los 23°C y 25°C. Las sensaciones térmicas máximas estimadas oscilarán entre los 35°C y 36°C.

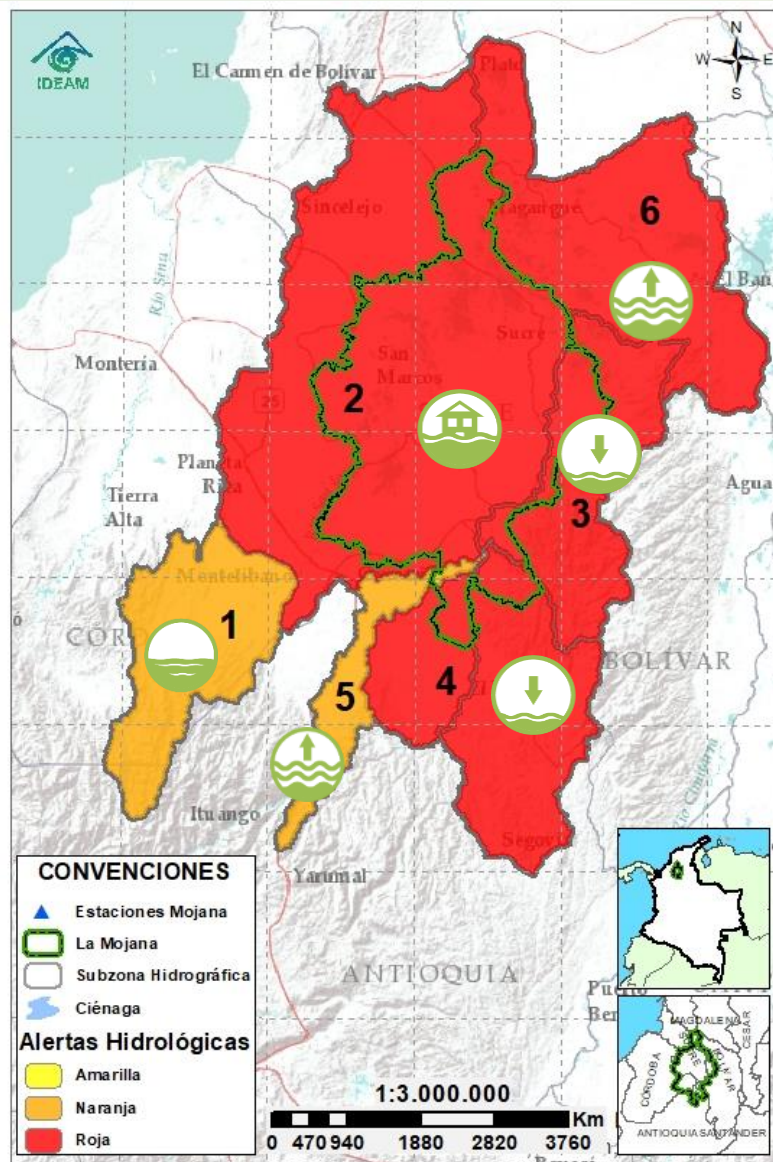
Condiciones hidrológicas antecedentes para el 16/09/2021

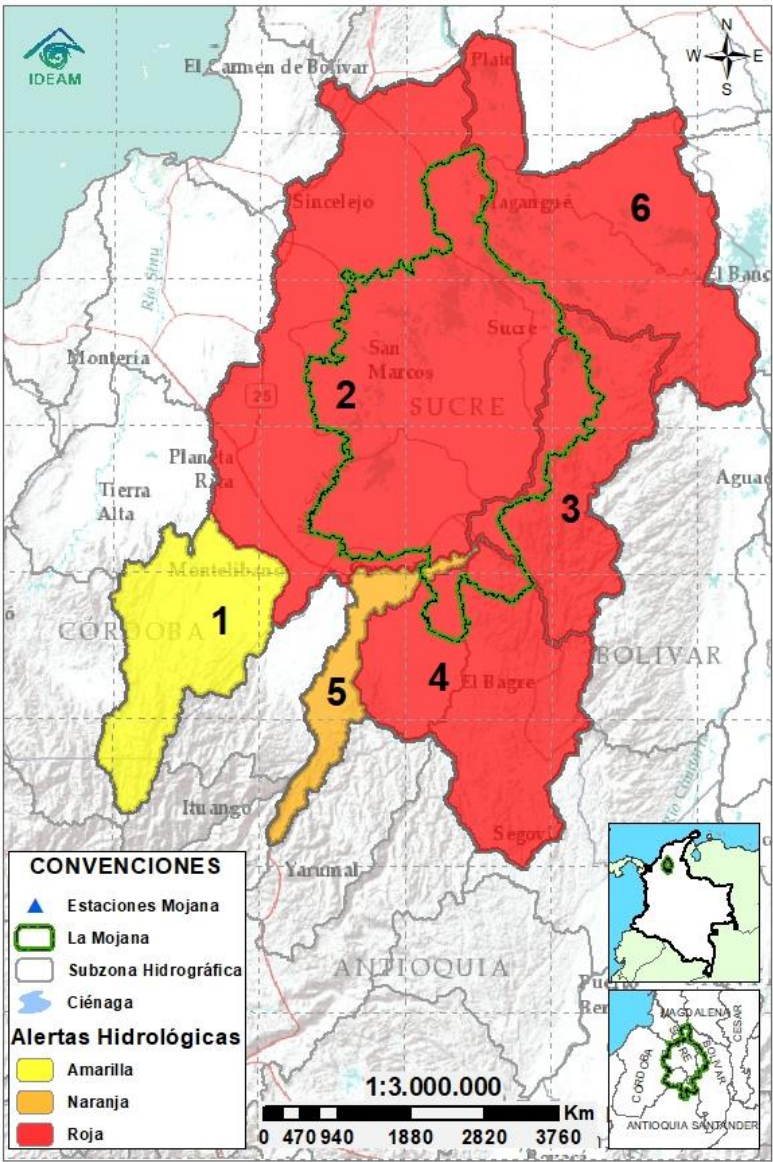
**Descripción condiciones hidrológicas:** En el Bajo San Jorge, desde San Marcos hasta la desembocadura (Magangué), se mantiene el aumento de niveles. Condición similar, se registra en el sistema cenagoso y de caños, que en su mayoría han excedido su capacidad máxima, desbordándose y causando inundaciones en toda la región. Se prevé que el aumento de niveles en el Bajo San Jorge continúe durante el fin de semana, debido a la persistencia de lluvias y al ingreso de aguas del río Cauca a la altura de San Jacinto del Cauca, a través del sector Cara de Gato. Así mismo, los altos niveles en condición de ascenso que se mantienen en el Brazo de Loba y en El Brazo de Mompós, se encuentran limitando la capacidad de drenaje del Bajo San Jorge, contribuyendo a que continúe el incremento de niveles en La Mojana.

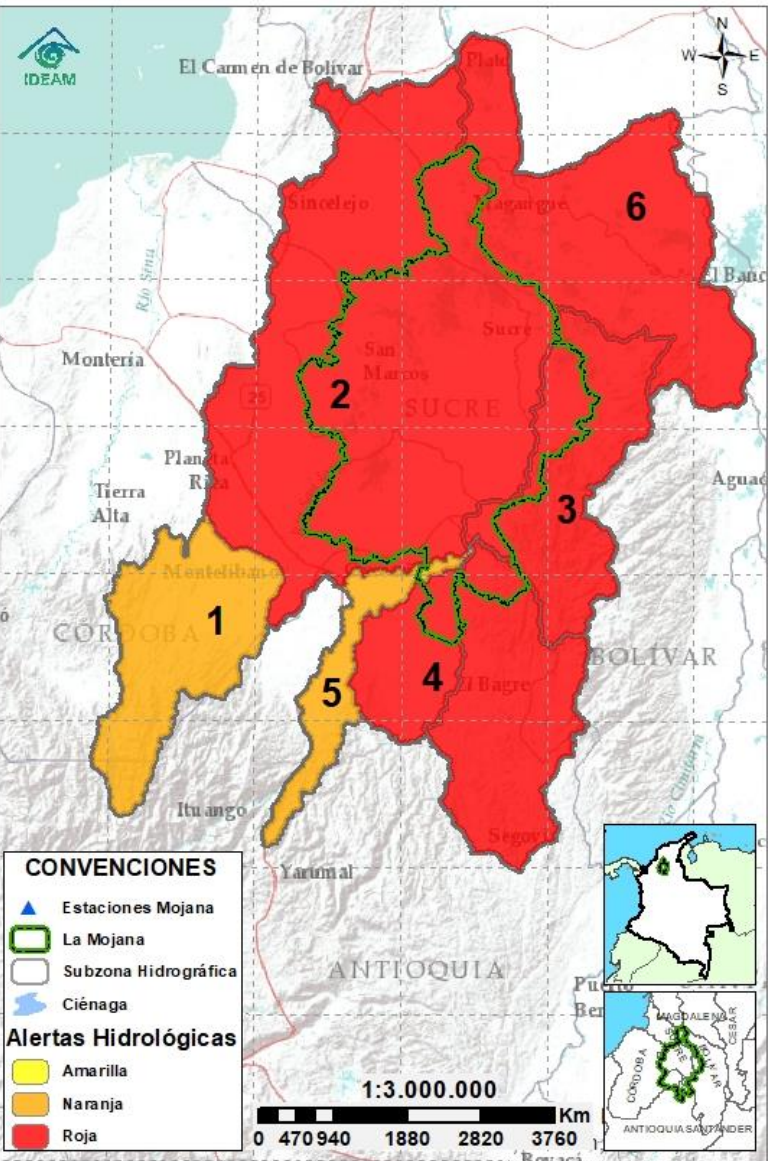
**Descripción condiciones hidrológicas:** alerta roja para las cuencas del Bajo Cauca, Bajo San Jorge, Bajo Nechí y Bajo Magdalena. En el Bajo Cauca, tramo Nechí-Pinillos, permanecen altos niveles en condición de descenso; no obstante, continúa el ingreso de aguas del río Cauca hacia el Bajo San Jorge, en el sector Cara de Gato, generando afectaciones por inundación en los municipios de San Jacinto del Cauca, Achí, Ayapel, Guaranda y San Benito Abad, por lo que reiteramos mantener especial atención en comunidades asentadas cerca de los caños Barro, Pescado, Gil, Muñoz, San Matías, Rabón, Viejo y Los Rastrojos.

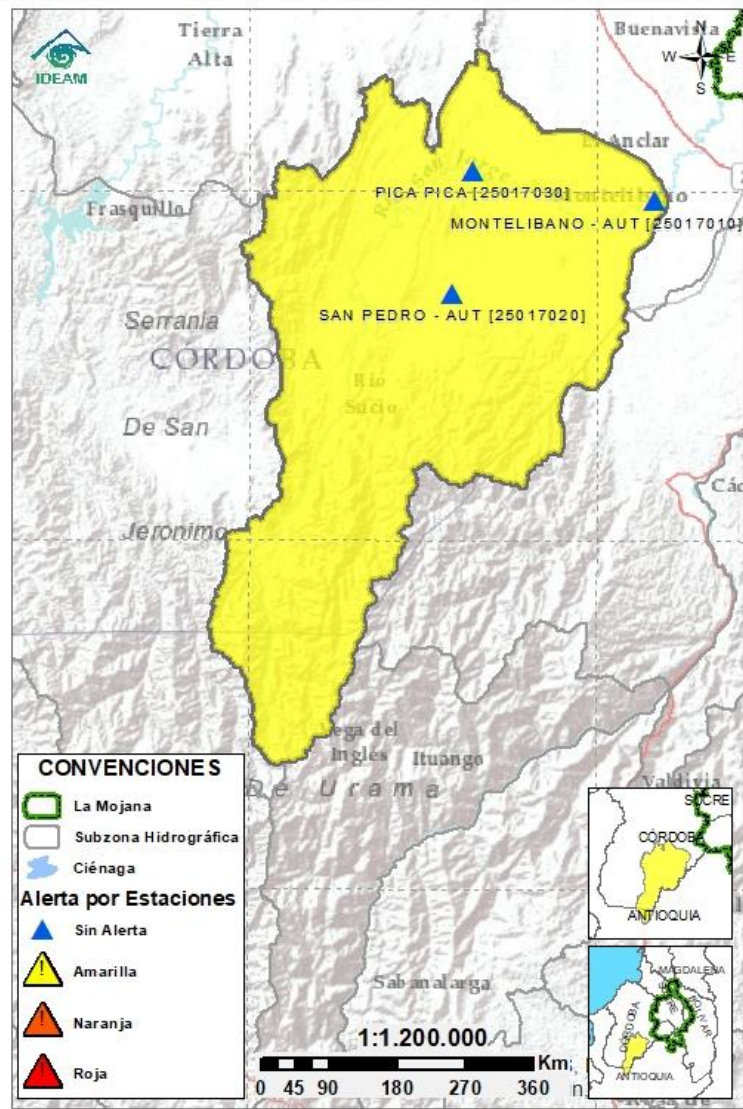
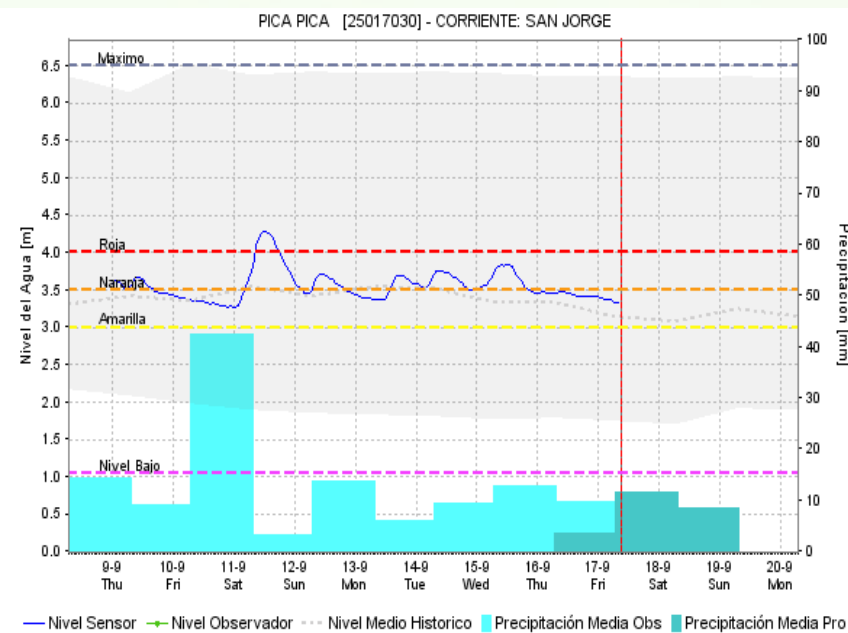
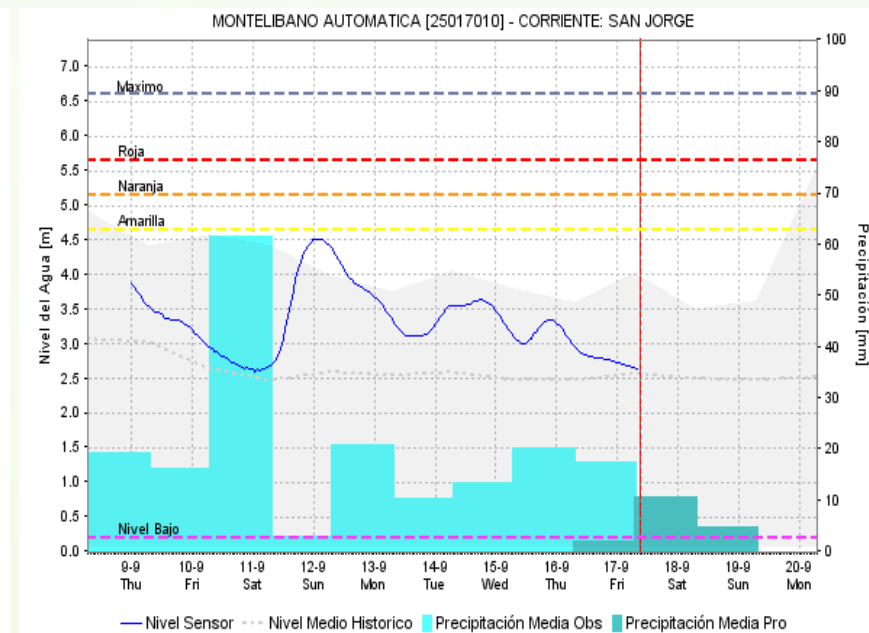
## 2.2.1 SUBZONA HIDROGRÁFICA DEL RÍO SAN JORGE CUENCA ALTA

Descenso de niveles en el Alto San Jorge en su recorrido por el municipio de Montelíbano, condición predominante a lo largo de las próximas horas. A partir de la tarde y a lo largo fin de semana se advierte sobre la probabilidad de nuevos incrementos, con especial atención al día domingo.

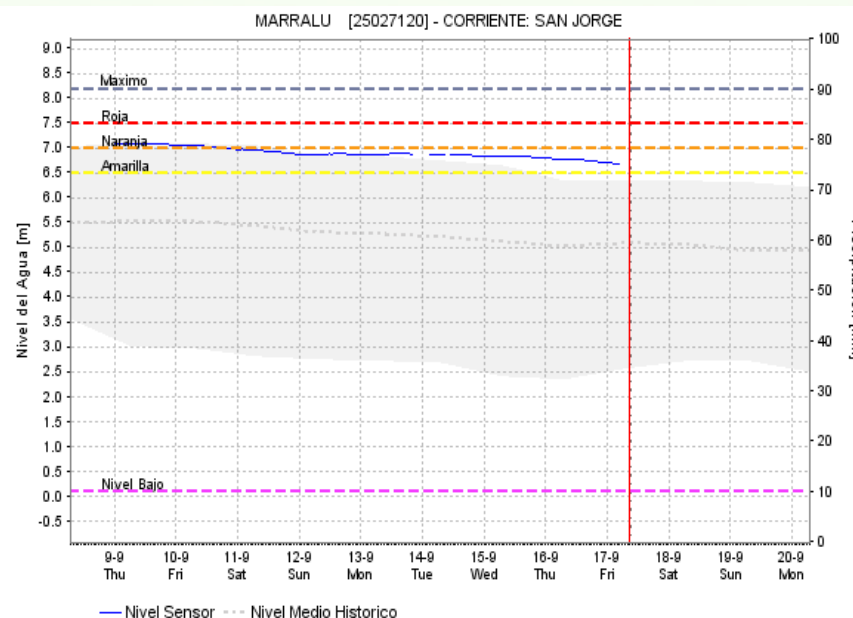
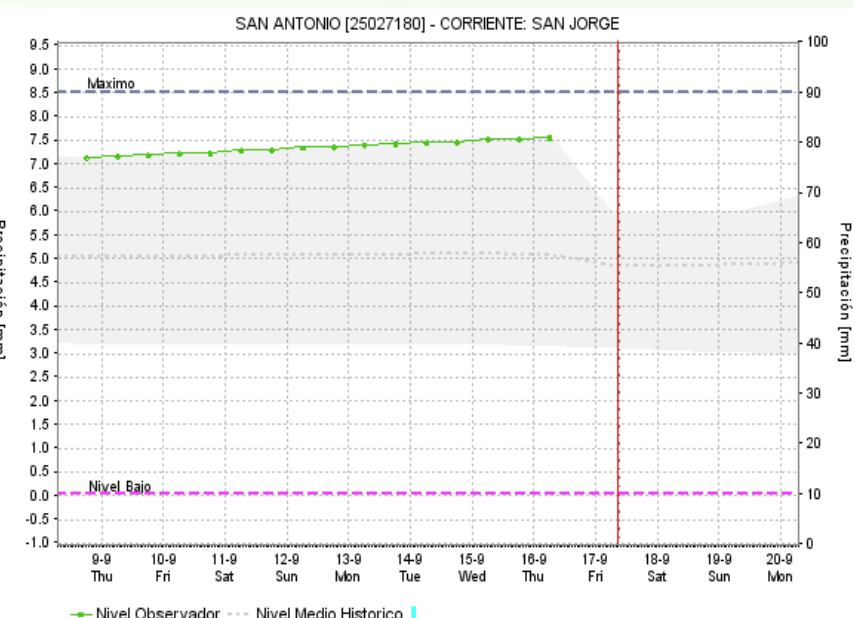
## 2.2.2 SUBZONA HIDROGRÁFICA DEL RÍO SAN JORGE CUENCA BAJA

Niveles en descenso entre La Apartada y Ayapel; mientras que, aguas abajo (tramo San Marcos-Magangué), se mantiene ascenso gradual, condición similar a la registrada en el sistema cenagoso y de caños del Bajo San Jorge. Continúa el ingreso de aguas del río Cauca por el sector Cara de Gato.

**29 de agosto al 17 de septiembre:** transvase de caudal del río Cauca hacia el Bajo San Jorge, tras el rompimiento del río Cauca en el sector de Cara de Gato (27/08/2021), generando afectaciones por inundación en los municipios de Guaranda, Ayapel, Majagual y San Benito Abad.

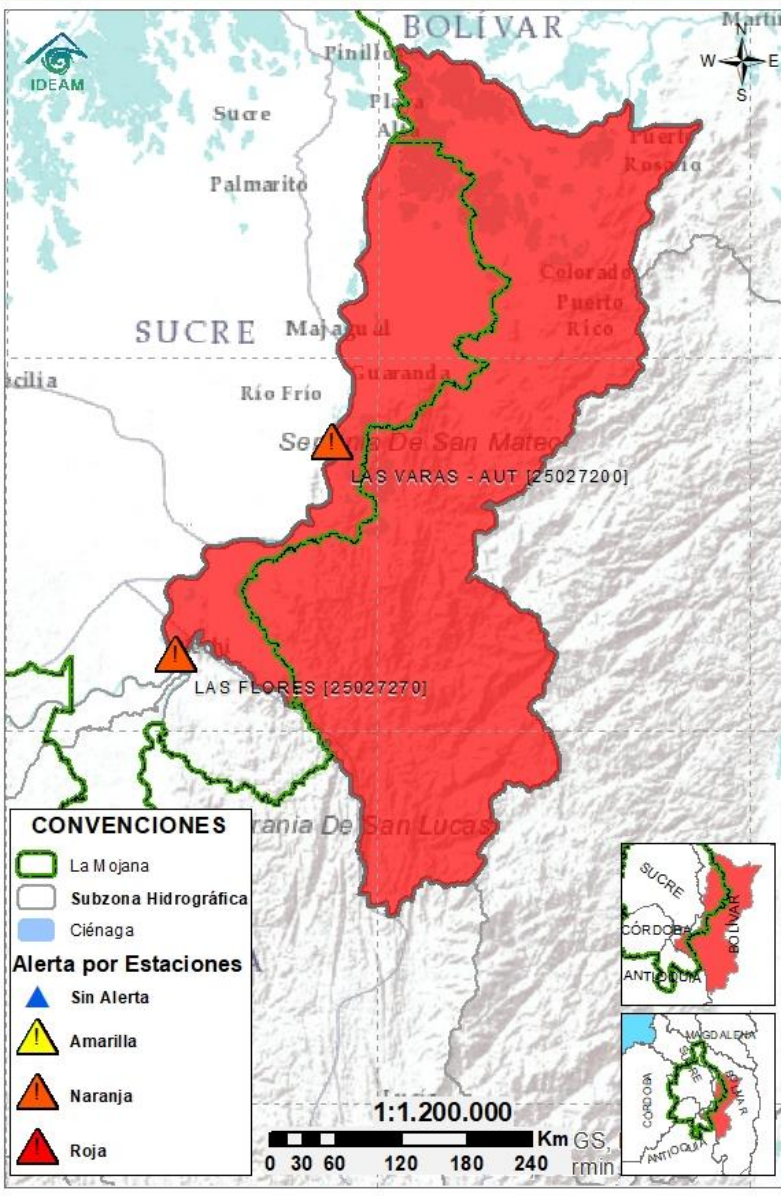
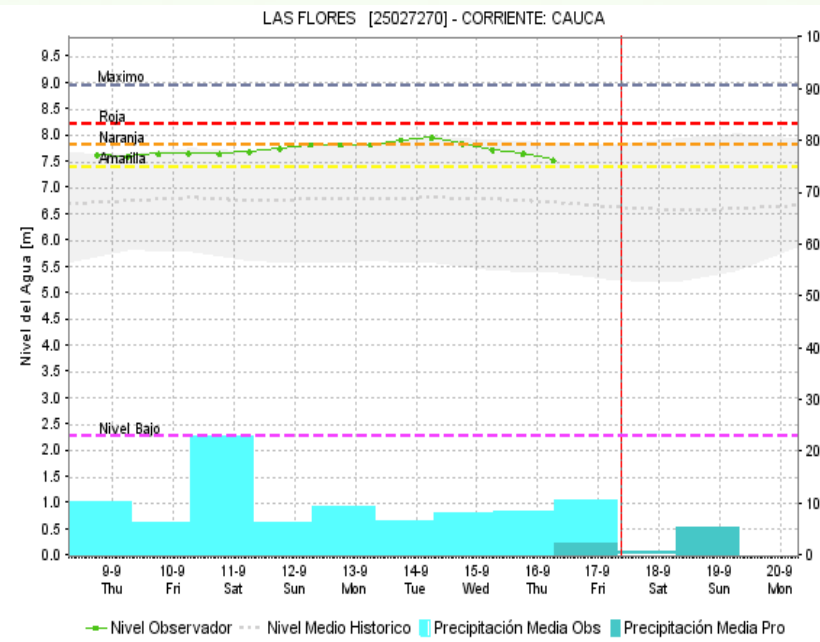
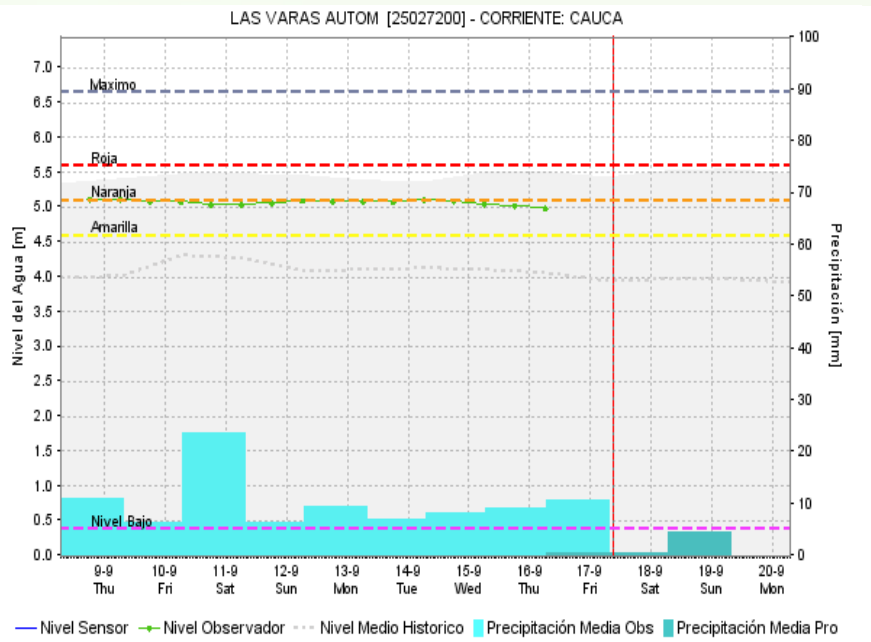
2.2.3 DIRECTOS AL BAJO CAUCA - CIÉNAGA LA RAYA ENTRE EL RÍO NECHÍ Y EL BRAZO DE LOBA

<p>Niveles en descenso en el río Cauca, en el tramo Nechí-Pinillos, condición predominante para el fin de semana. Especial atención en los municipios de Nechí, San Jacinto del Cauca, Guaranda y Achí ante los altos niveles que aún se registran.</p> <p><b>Nota:</b></p> <ul style="list-style-type: none"><li>• <b>27 de agosto:</b> rompimiento del dique por el río Cauca en el sector Cara de Gato (San Jacinto del Cauca).</li><li>• <b>28 de agosto-17 de septiembre:</b> afectaciones por inundación en los municipios de San Jacinto del Cauca y Achí.</li></ul>

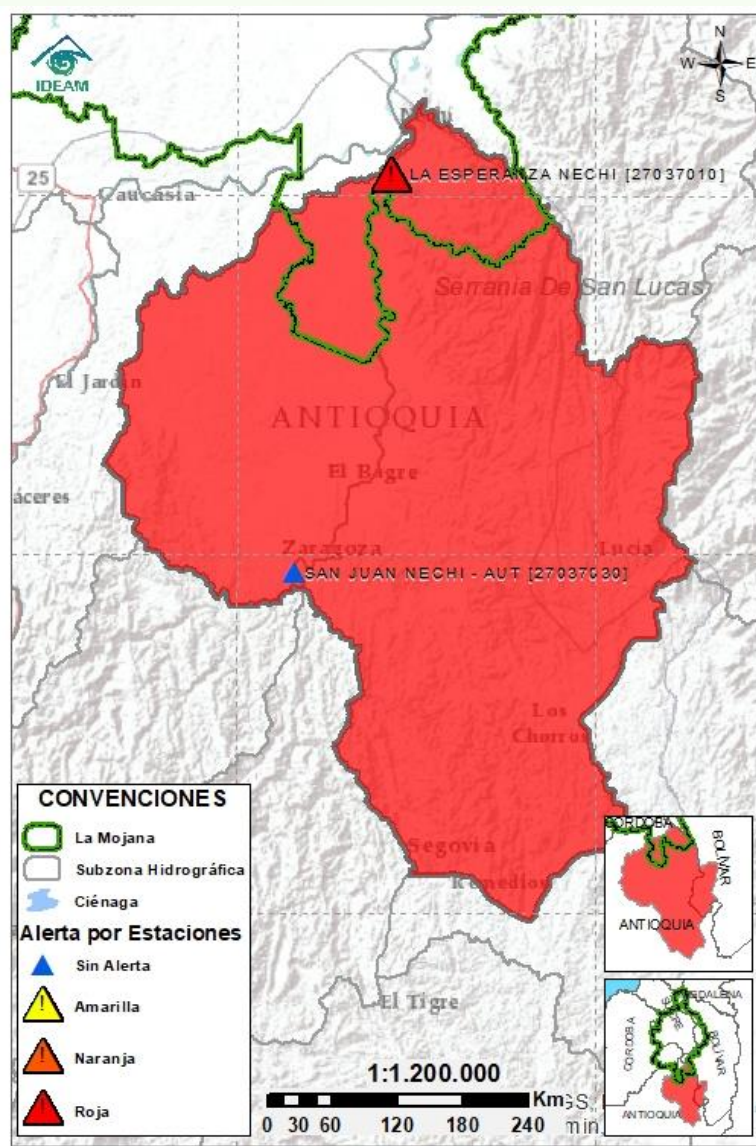
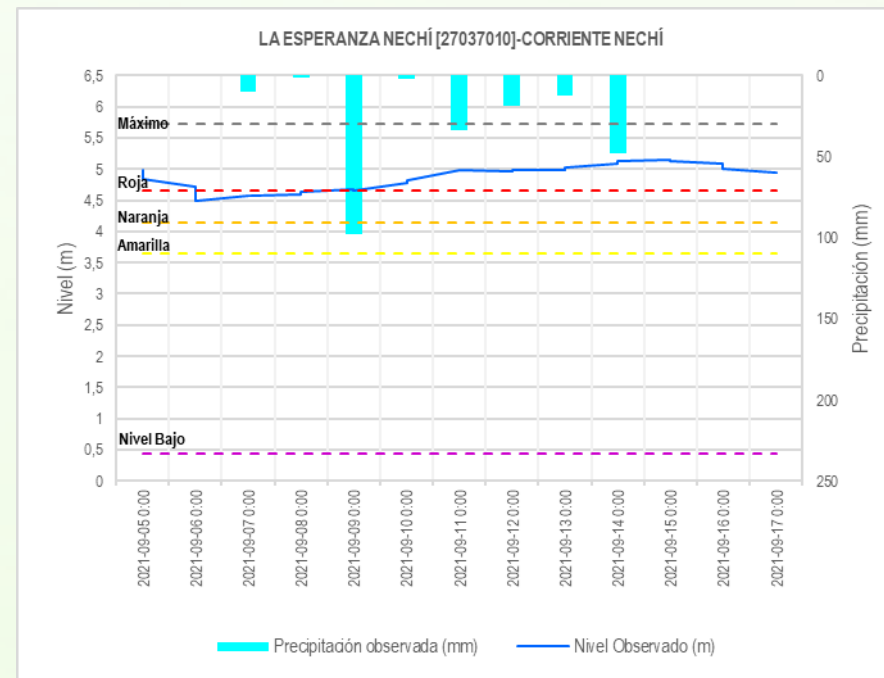
## 2.2.4 SUBZONA HIDROGRÁFICA DEL RÍO NECHÍ CUENCA BAJA

Subzona hidrográfica	Alerta	Descripción
Cuenca baja del río Nechí		Descenso de niveles en el río Nechí y sus aportantes en el tramo que comprende los municipios de Zaragoza, Caucaasia, El Bagre y Nechí, condición predominante a lo largo del día de hoy, extendiéndose al día de mañana. No se descartan nuevos incrementos durante el domingo. Especial atención a la altura del Casco Urbano de Nechí.

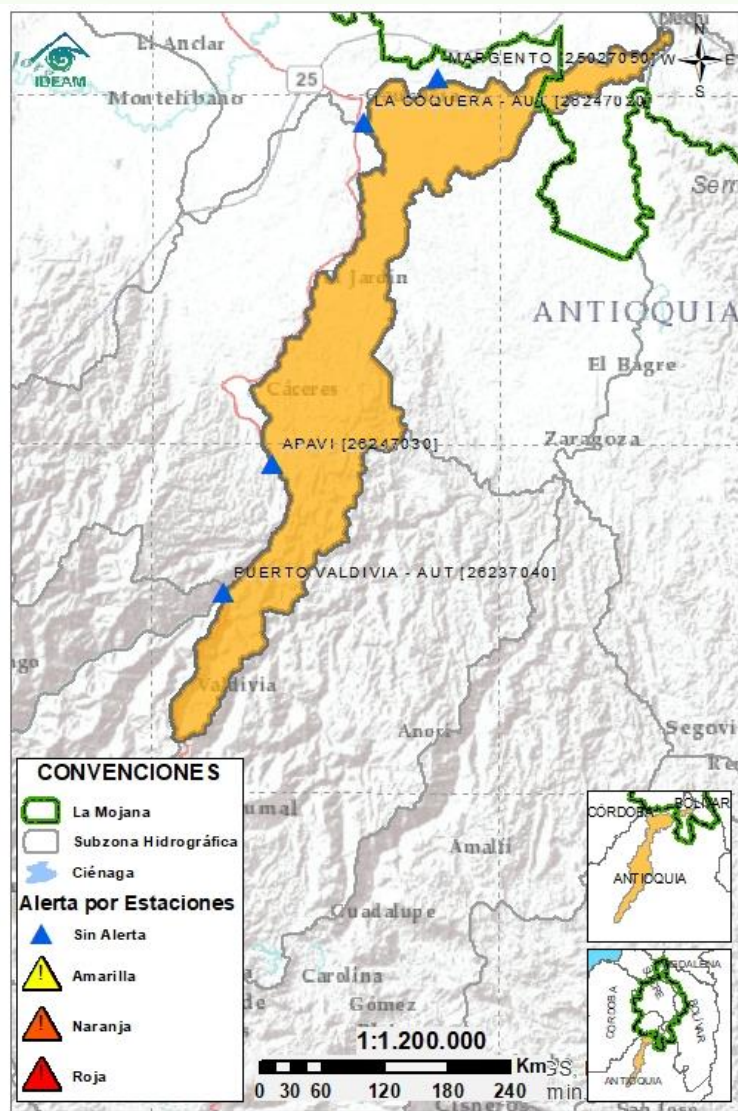
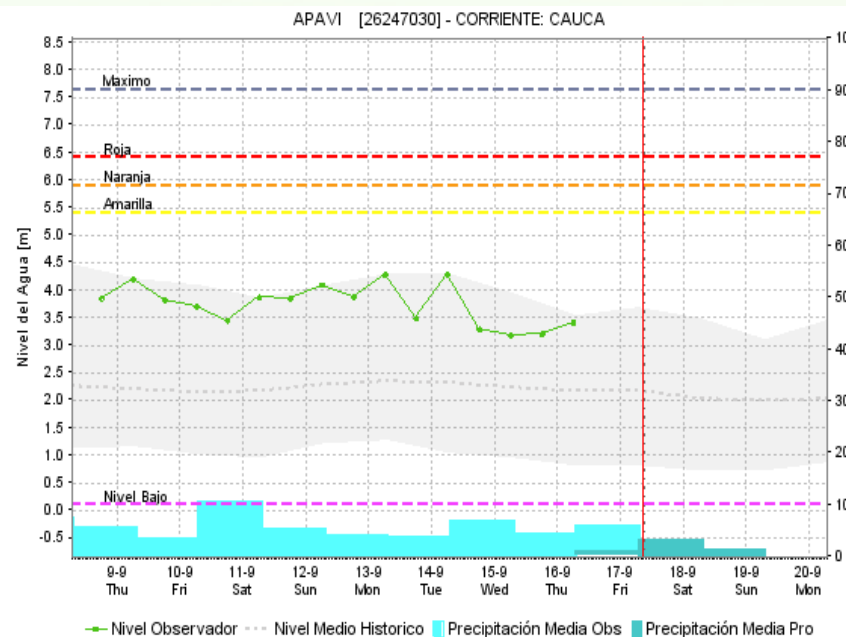
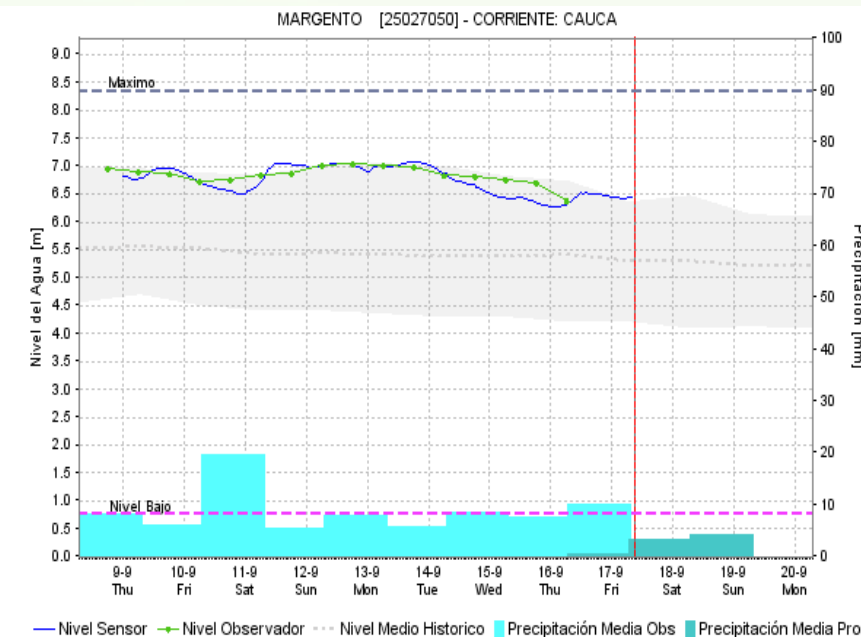
## 2.2.5 DIRECTOS AL CAUCA ENTRE PTO. VALDIVIA Y RÍO NECHÍ

Descenso de niveles en el río Cauca en el tramo Valdivia-Nechí. Se espera que esta tendencia continúe predominando a lo largo del fin de semana; sin embargo, no se descartan ligeras fluctuaciones.

**13/09/2021:** Bomberos Caucasia informan sobre afectaciones por inundación, debido a colapso de la red de drenajes en aproximadamente 70 % del municipio, en las comunidades de Colinas del Portal, La Victoria, La Barranca, Pueblo Nuevo, Clemente Arrieta, El Roble, San Miguel, Primero de Mayo, Los Córdoba, San Rafael, Divino niño, El Poblado, Asovienda, El Águila, Villa Uribe (Invasión).

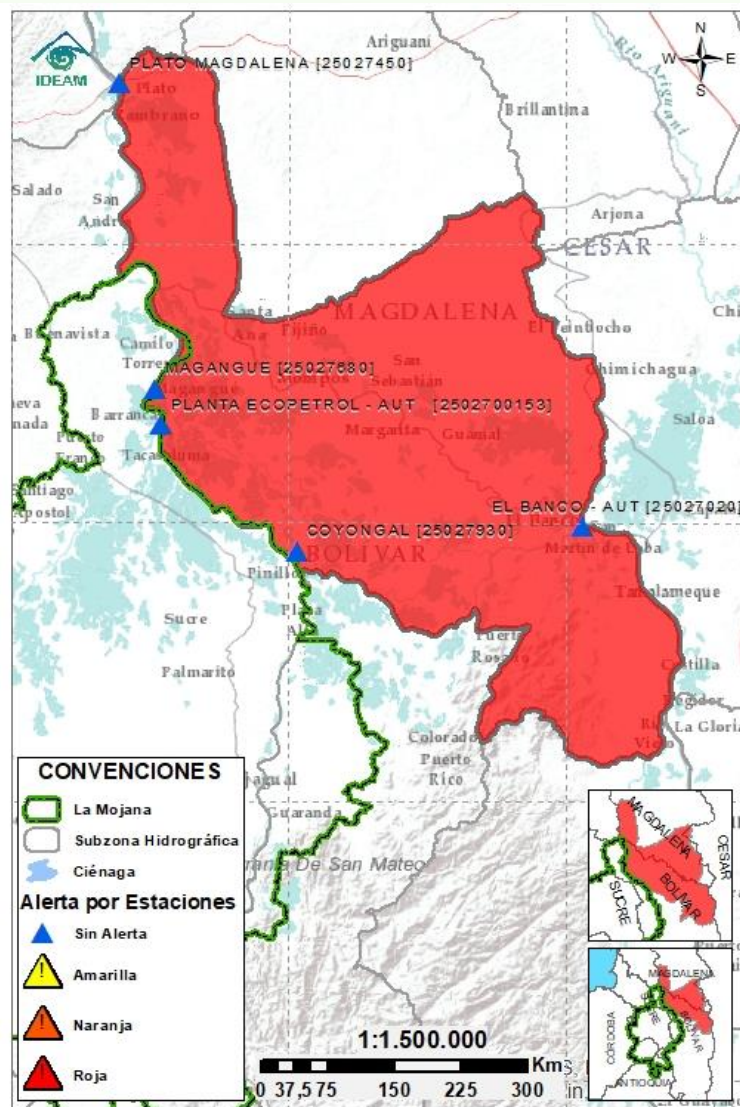
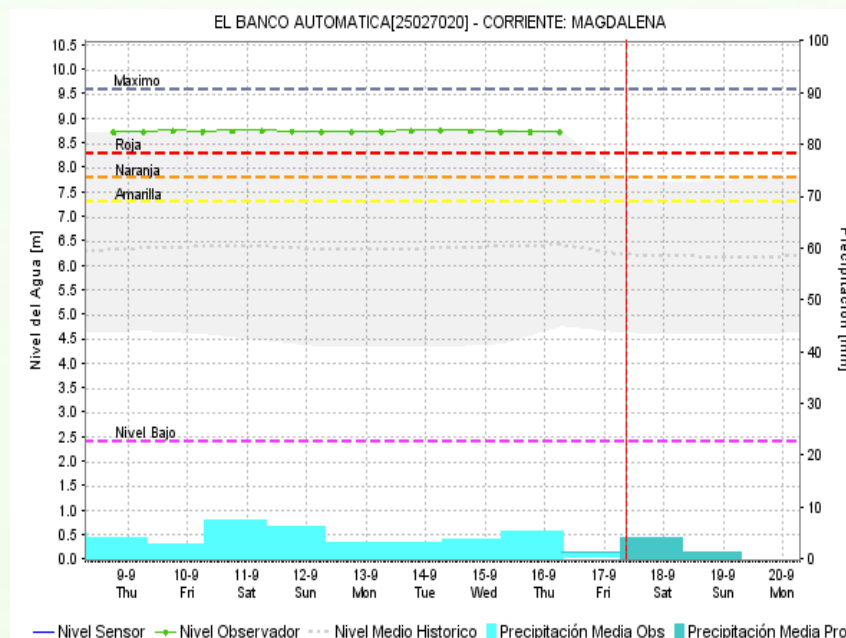
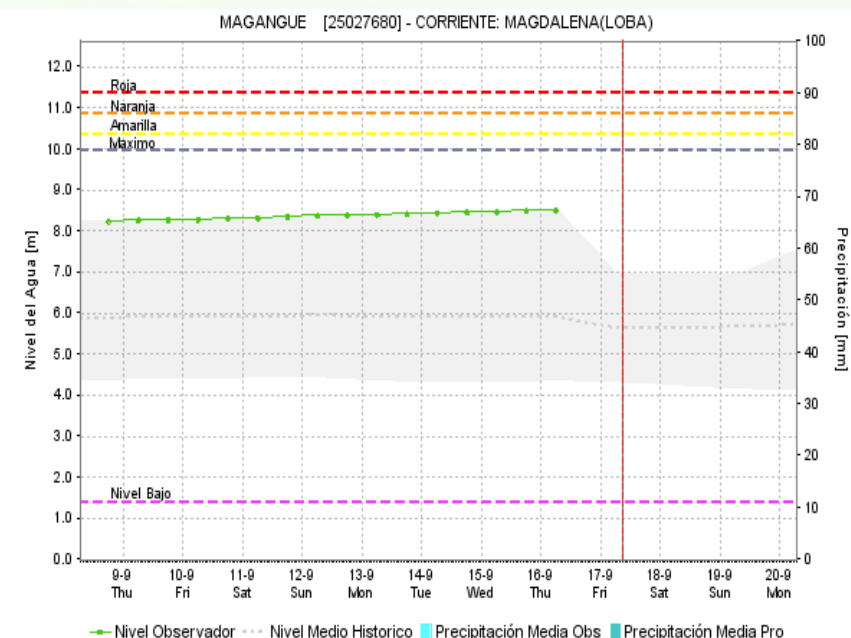
## 2.2.6 DIRECTOS AL BAJO MAGDALENA ENTRE EL BANCO Y EL PLATO

Incremento de niveles en el río Magdalena, en el Brazo de Loba (El Banco, San Martín de Loba, Hatillo de Loba, Barranco de Loba y Pinillos) y en el Brazo de Mompós (municipios de Guamal, San Sebastián de Buenavista, Mompós, San Zenón, Talaigua Nuevo, Santa Ana y Santa Bárbara de Pinto). Desbordamiento del río Magdalena a la altura del corregimiento de Isla Grande, en Magangué (Bolívar). Especial atención en los municipios de Magangué y El Banco.

**Nota:** el 28 de agosto el CDGRD de Bolívar reporta que en el municipio de Magangué se presentaron afectaciones por inundación en 4 veredas, 2 barrios, 2,181 familias y 12,441 personas.
