BOLETÍN HIDROMETEOROLÓGICO DE LA MOJANA

San Marcos, Sucre 20 de septiembre de 2021

BOLETÍN No: 421

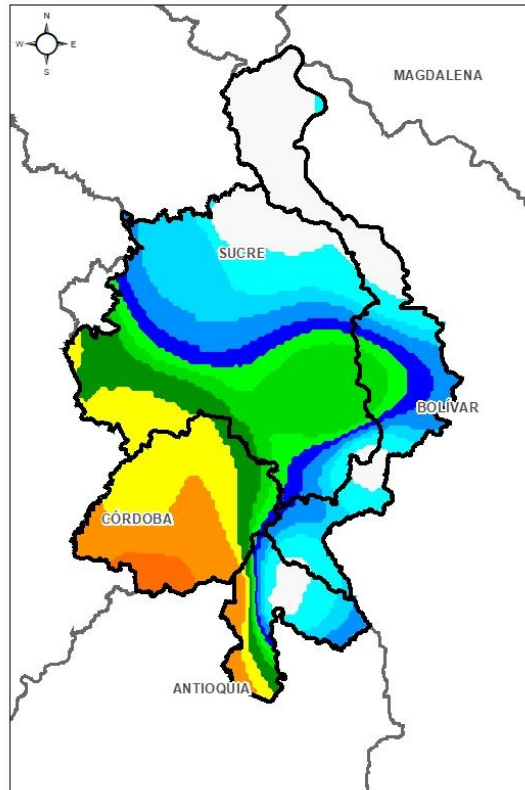
Precipitación acumulada
17/09/2021 (07:00) – 18/09/2021 (07:00).
Fuente: IDEAM

Precipitación: Durante la tarde de ayer prevaleció la condición seca, luego, en horas de la noche y madrugada, se generaron lluvias en toda La Mojana, algunas acompañadas de descargas eléctricas.

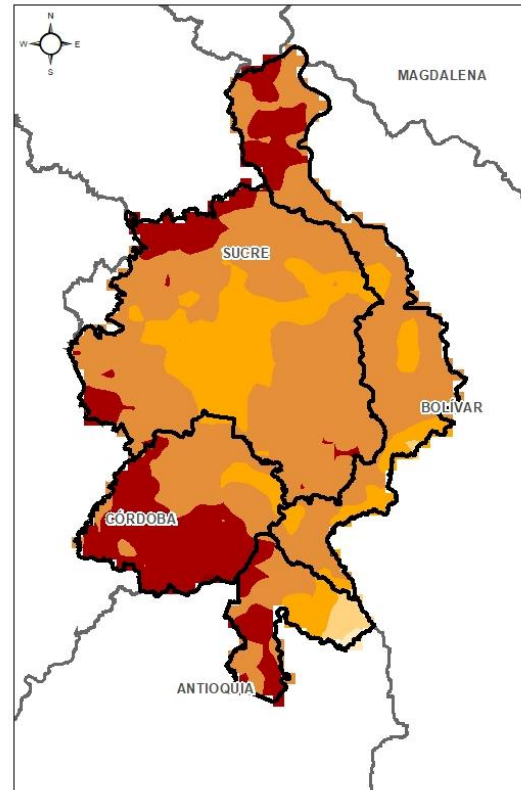
Temperatura superficial máxima por
estimación Satelital 17/09/2021
Fuente: IDEAM

Temperatura: Se registró una temperatura máxima de 34,6°C el día 17 de septiembre a las 15:00 horas en el municipio de Ayapel, y una mínima de 22,3°C en la madrugada del 18 de septiembre en el municipio de San Marcos.

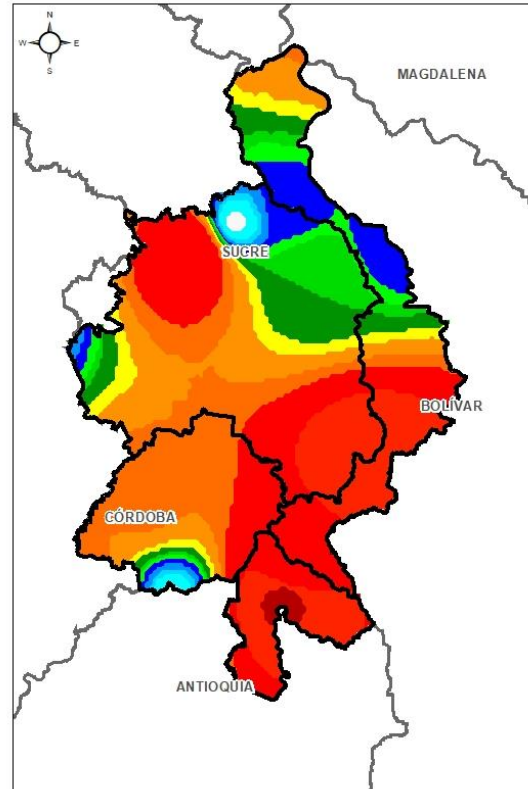
Precipitación acumulada
18/09/2021 (07:00) – 19/09/2021 (07:00).
Fuente: IDEAM

Precipitación: Durante la tarde de ayer fue predominante la condición seca, luego, en horas de la noche y madrugada, ocurrieron lluvias en toda La Mojana, con descargas eléctricas.

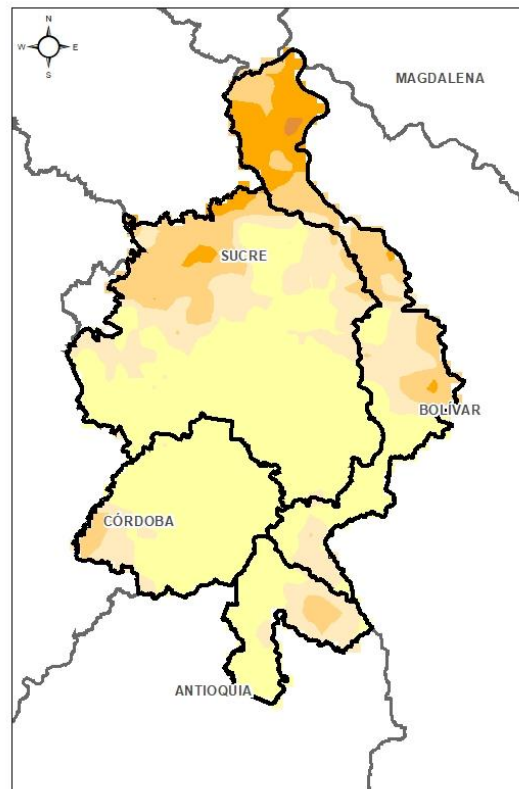
Temperatura superficial máxima por
estimación Satelital 18/09/2021
Fuente: IDEAM

Temperatura: Se registró una temperatura máxima de 33,7°C el día 18 de septiembre a las 16:00 horas en el municipio de Ayapel, y una mínima de 23°C en la madrugada del 19 de septiembre en el municipio de San Benito Abad.

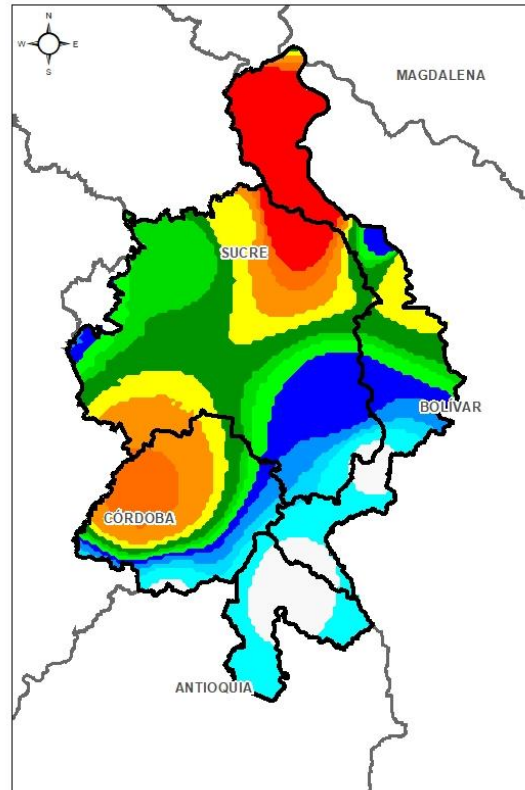
Precipitación acumulada
19/09/2021 (07:00) – 20/09/2021 (07:00).
Fuente: IDEAM

Precipitación: Durante la tarde de ayer prevaleció la condición seca, luego, en horas de la noche y madrugada, se generaron lluvias en amplios sectores del territorio mojanero, algunas acompañadas de descargas eléctricas.

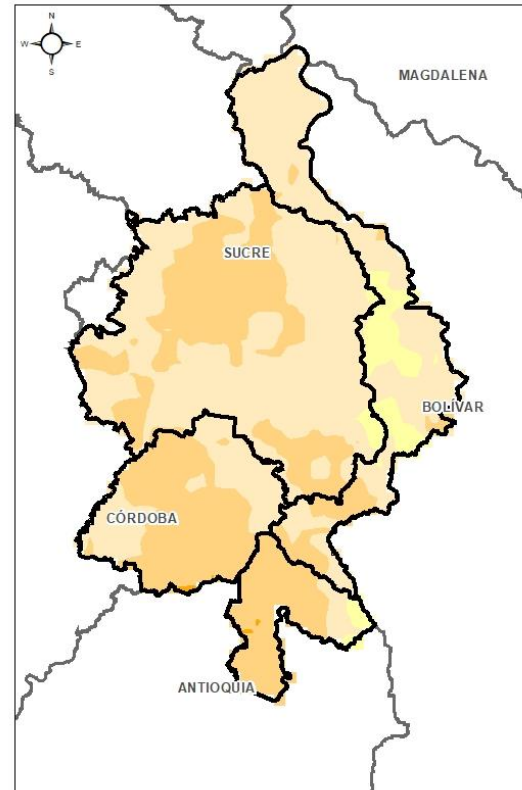
Temperatura superficial máxima por
estimación Satelital 19/09/2021
Fuente: IDEAM

Temperatura: Se registró una temperatura máxima de 32,8°C el día 19 de septiembre a las 16:00 horas en el municipio de Ayapel, y una mínima de 23,6°C en la madrugada del 20 de septiembre.

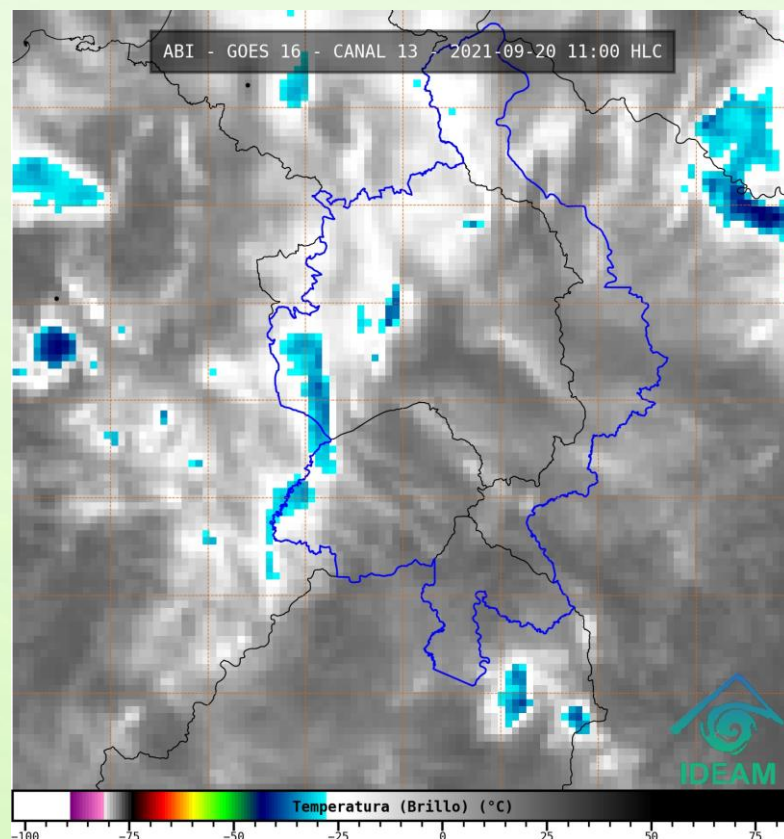
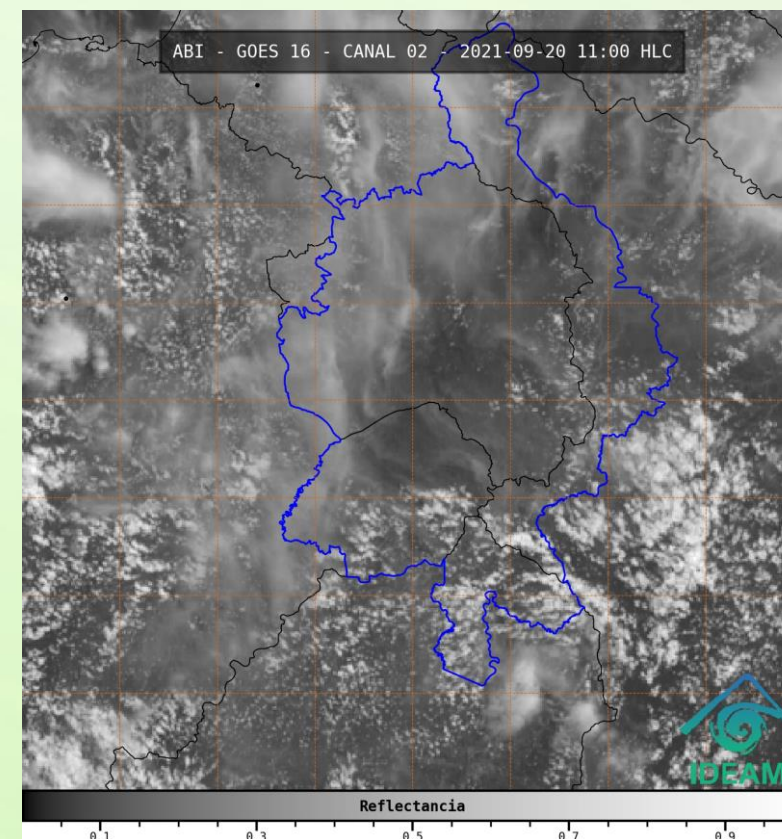
Imagen de satélite IR 11:00 HLC
Fuente: IDEAM

Imagen de satélite VIS 10:20 HLC
Fuente: IDEAM

Condición seca en toda la región de La Mojana.

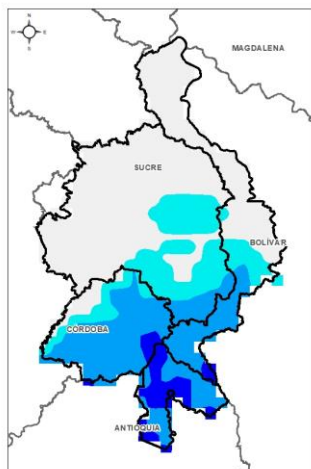
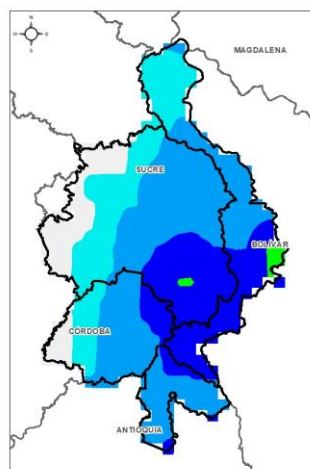
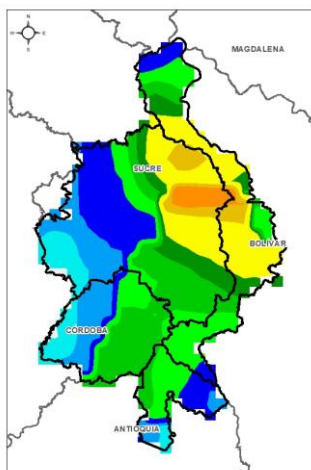
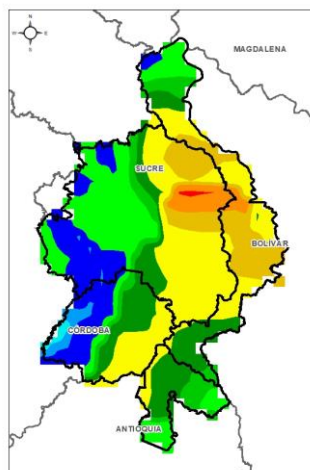
TARDE DEL 20 DE SEPTIEMBRE

NOCHE DEL 20 DE SEPTIEMBRE

MADRUGADA DEL 21 DE SEPTIEMBRE

ACUMULADO DEL 20 AL 21 DE SEPTIEMBRE

Precipitación: En horas de la tarde se prevé condición seca predominante, con una ligera posibilidad de lluvias en sectores de los municipios de Ayapel, Nechí y San Jacinto del Cauca, luego, durante la noche y madrugada, se prevé lluvias en amplios sectores de La Mojana, con atención sobre los municipios de San Jacinto del Cauca, Achí, Guaranda, Majagual, San Marcos, Sucre (Sucre), Ayapel y Nechí.

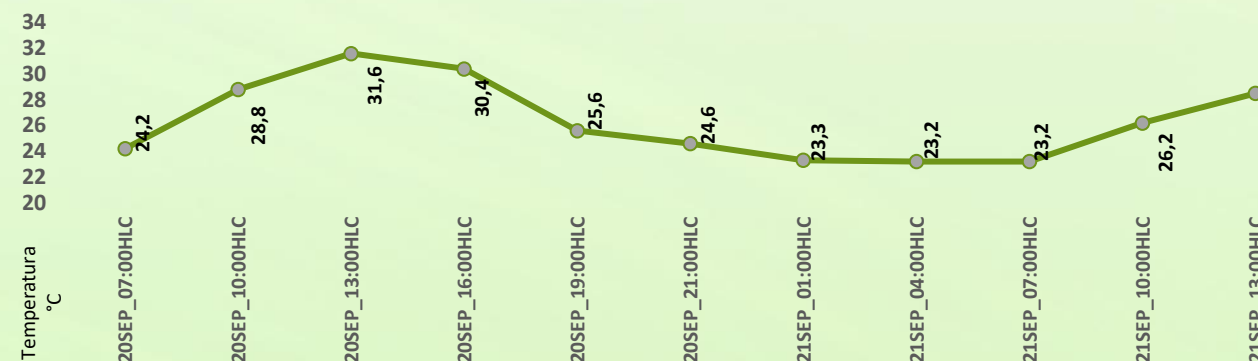
Pronóstico de temperaturas medias para los próximos 02 días

Temperatura: Las temperaturas máximas oscilarán entre los 32°C y 34°C y las mínimas entre los 23°C y 25°C. Las sensaciones térmicas máximas estimadas oscilarán entre los 34°C y 35°C.

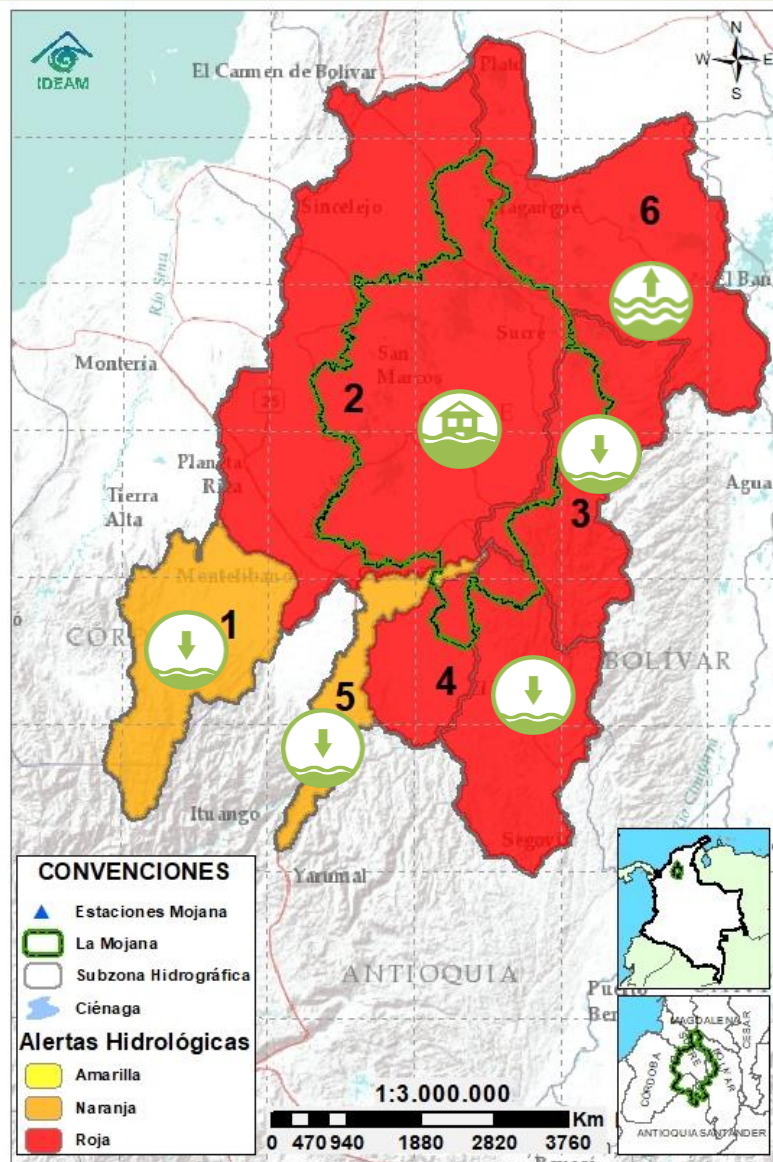
Condiciones hidrológicas antecedentes para el 19/09/2021

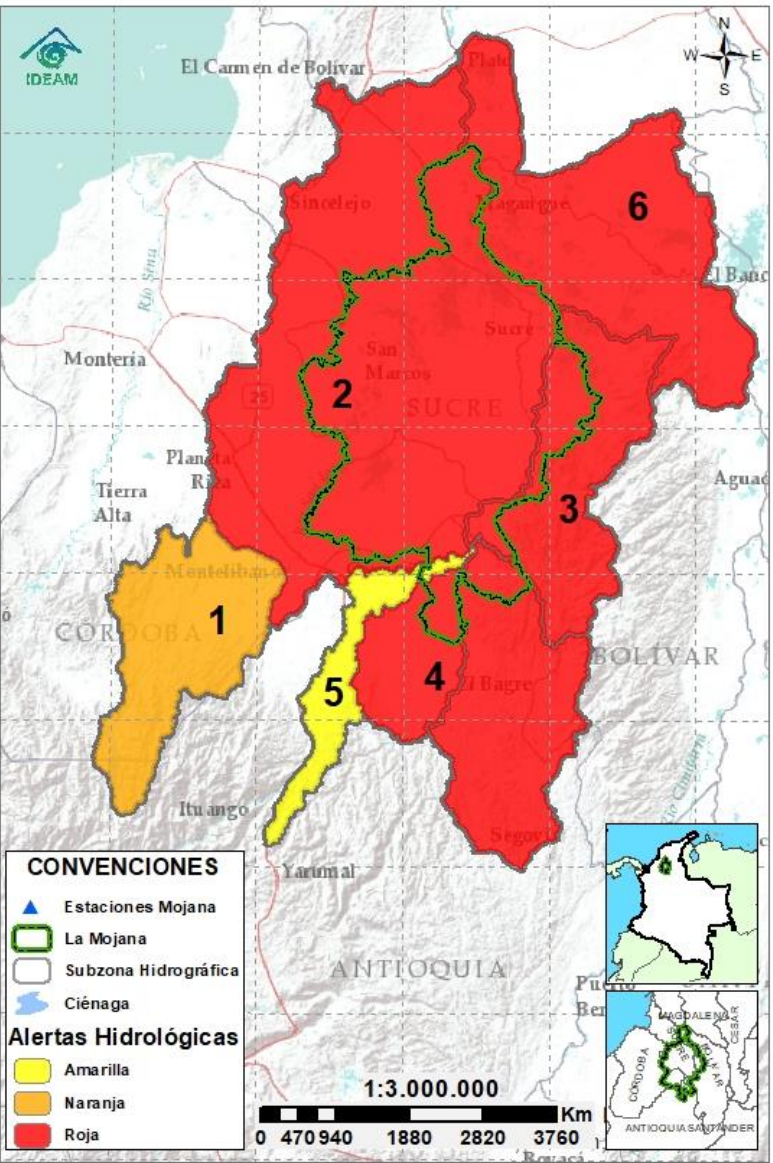
Descripción condiciones hidrológicas: alerta roja para las cuencas del Bajo Cauca, Bajo San Jorge, Bajo Nechí y Bajo Magdalena. En el Bajo Cauca (Nechí-Pinillos), se ha mantenido la condición de descenso en los niveles; sin embargo, continúan ingresando aguas del río Cauca hacia el Bajo San Jorge por el sector Cara de Gato, generando afectaciones por inundación en los municipios de San Jacinto del Cauca, Achí, Ayapel, Guaranda y San Benito Abad. En el río San Jorge, se registran niveles en descenso hasta Ayapel; sin embargo, desde dicho municipio hasta la desembocadura, así como en el sistema cenagoso y de caños de la cuenca baja, se mantiene la condición de ascenso con altos niveles, los cuales han generado desbordamientos en áreas rurales, de los municipios de Ayapel, San Marcos, Caimito, San Benito Abad, Sucre, entre otros.

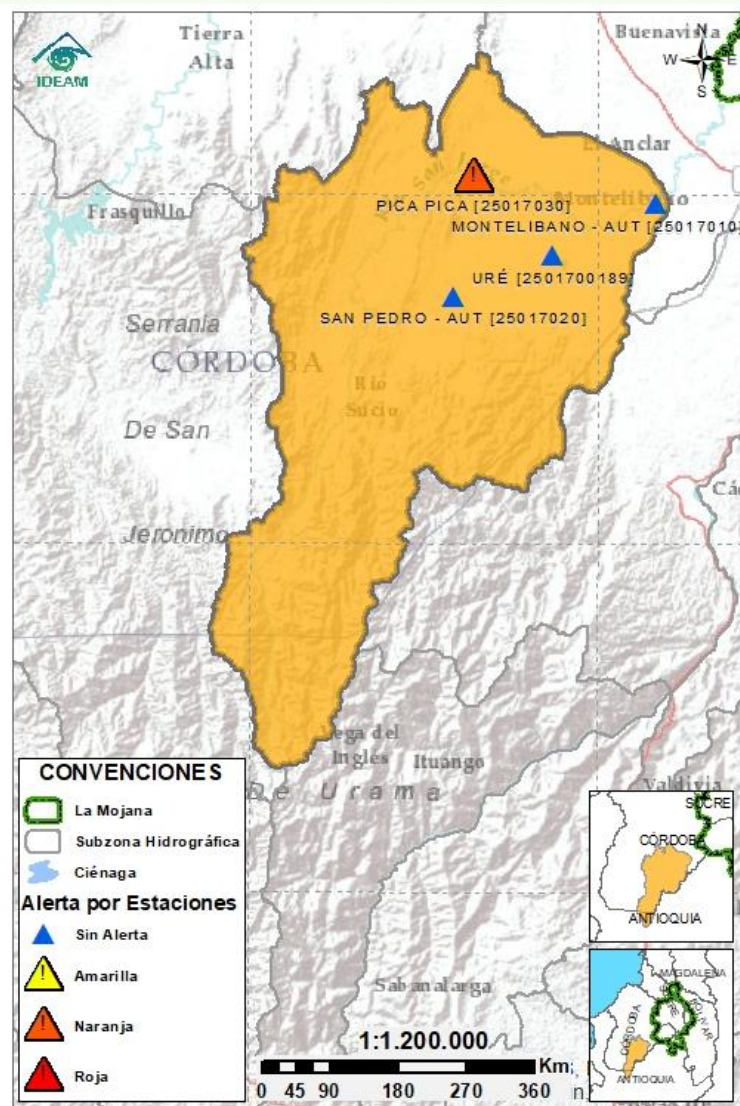
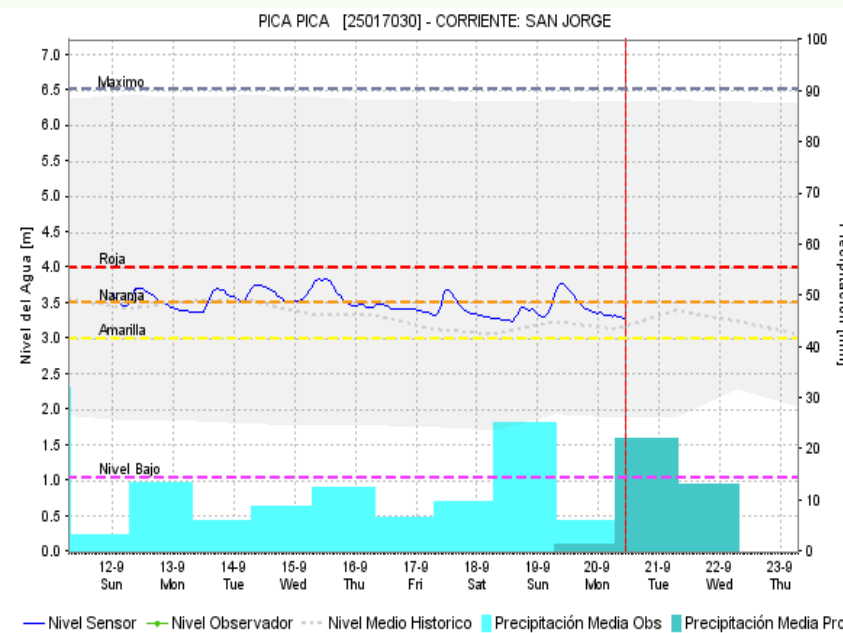
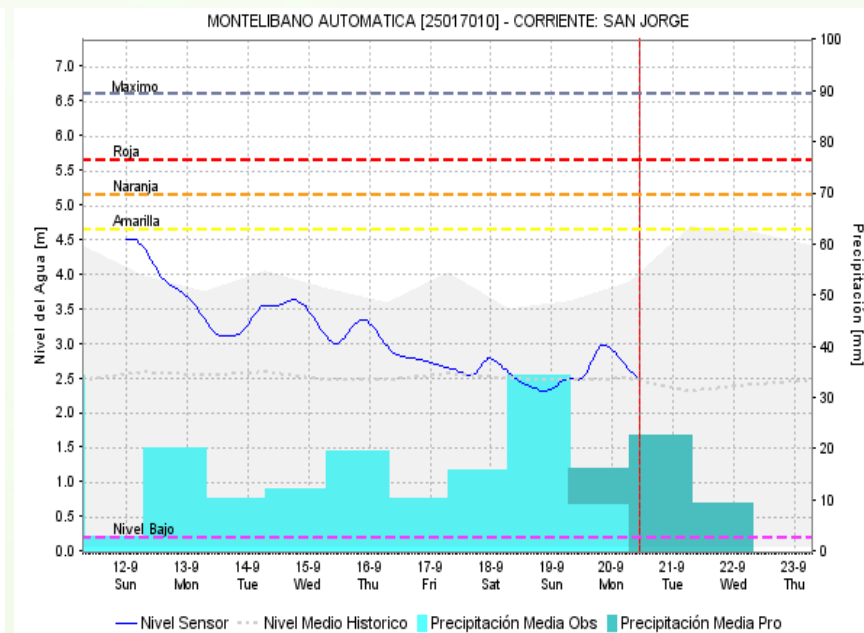
2.2.1 SUBZONA HIDROGRÁFICA DEL RÍO SAN JORGE CUENCA ALTA

Descenso de niveles en el Alto San Jorge desde Pica Pica hasta Montelibano, así como en sus aportantes San Pedro y Uré, condición predominante a lo largo de las próximas horas.

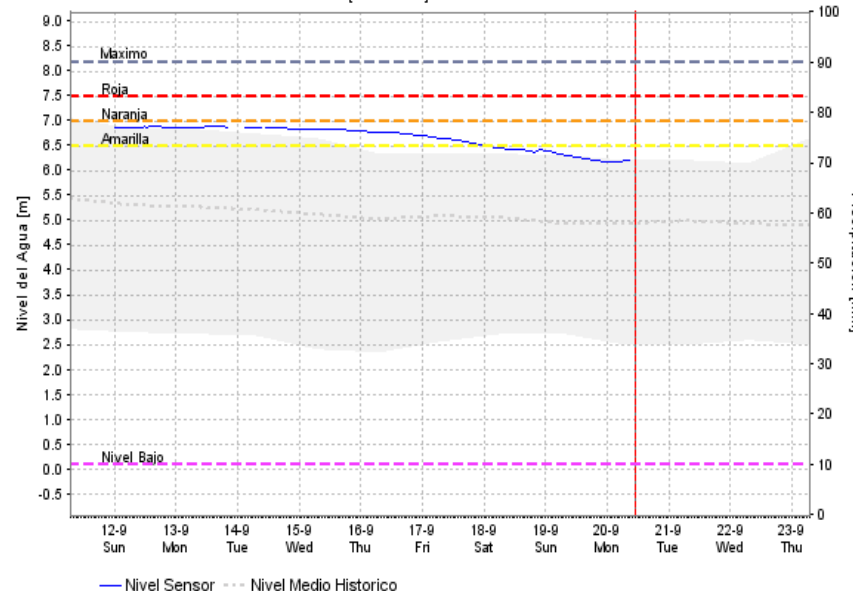
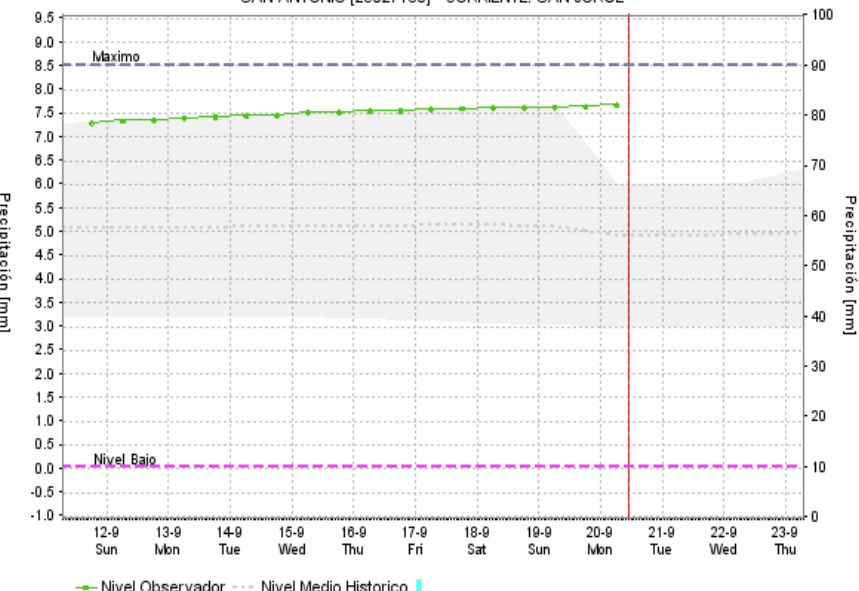
2.2.2 SUBZONA HIDROGRÁFICA DEL RÍO SAN JORGE CUENCA BAJA

MARRALU [25027120] - CORRIENTE: SAN JORGE

SAN ANTONIO [25027180] - CORRIENTE: SAN JORGE

Niveles en descenso hasta Ayapel (Marralú); sin embargo, desde Ayapel, hasta la desembocadura en el municipio de Magangué, se mantiene ascenso gradual en el río, en el sistema cenagoso y en el de caños del Bajo San Jorge, que sumado al ingreso de aguas del río Cauca por el sector Cara de Gato (San Jacinto del Cauca), han manteniendo muy altos niveles, generando desbordamientos y afectaciones por inundación.

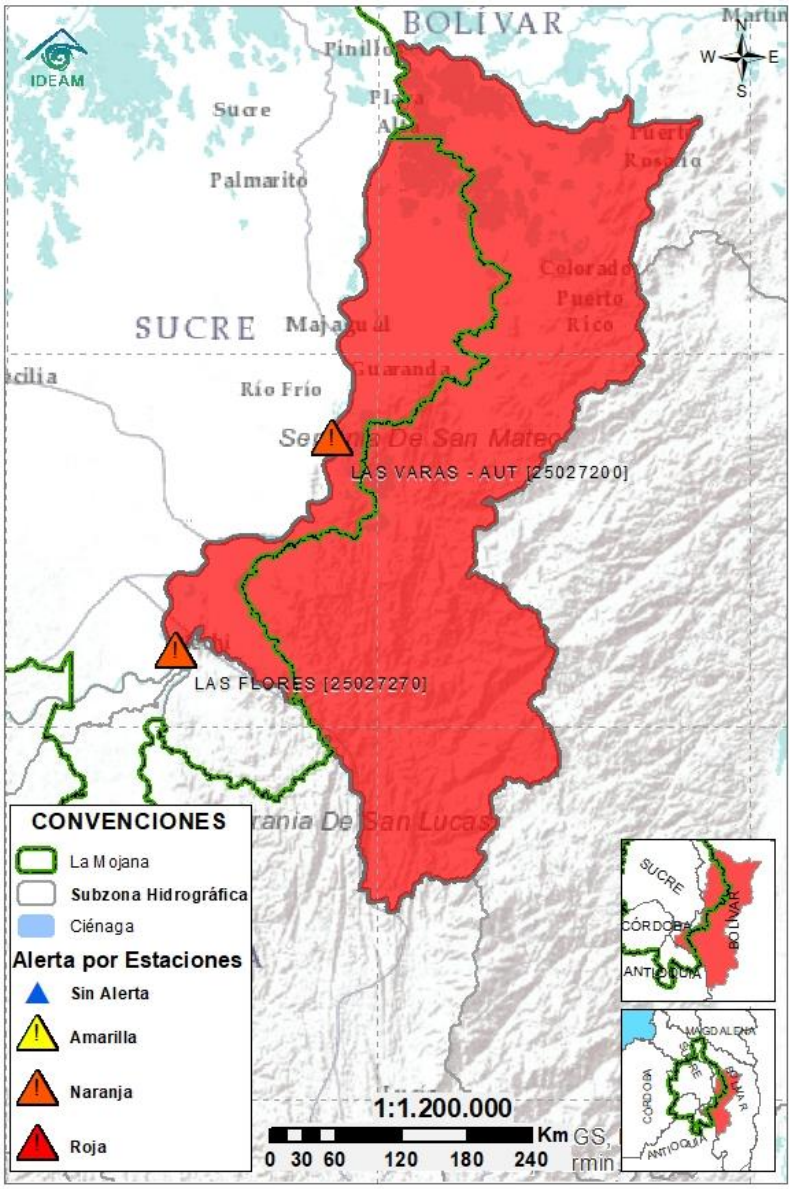
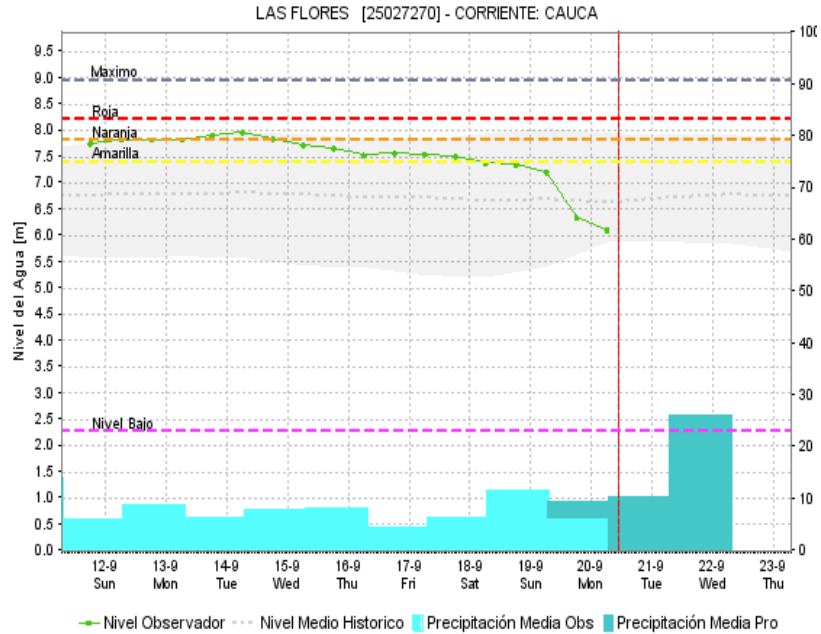
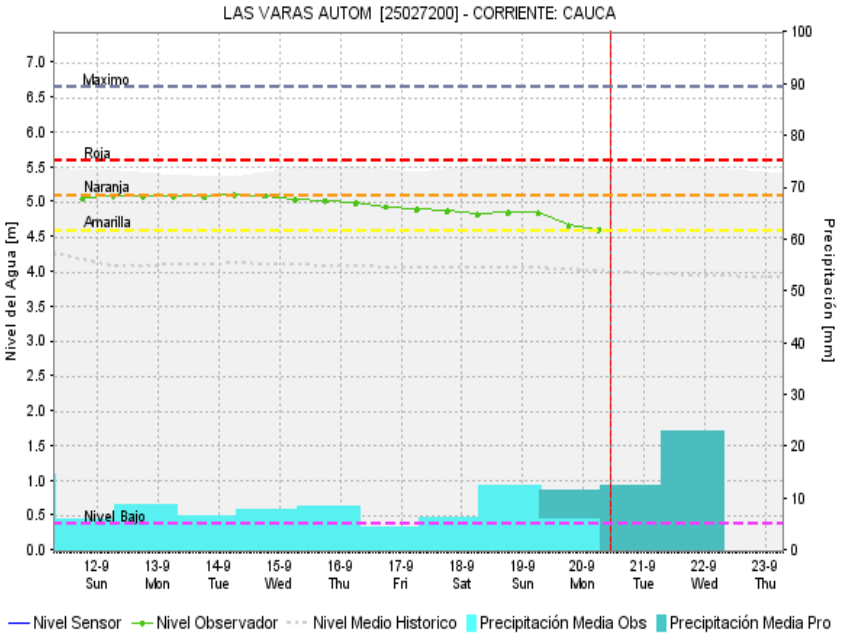
2.2.3 DIRECTOS AL BAJO CAUCA - CIÉNAGA LA RAYA ENTRE EL RÍO NECHÍ Y EL BRAZO DE LOBA

Subzona hidrográfica	Alerta	Descripción
Directos al bajo Cauca- Ciénaga La Raya entre el río Nechí y Brazo de Loba		<p>Niveles en descenso en el río Cauca, en el tramo Nechí-Pinillos, condición predominante para las próximas horas. Especial atención en los municipios de Nechí, San Jacinto del Cauca, Guaranda y Achí ante los altos niveles que aún se registran.</p> <p>Nota:</p> <ul style="list-style-type: none">27 de agosto: rompimiento del dique por el río Cauca en el sector Cara de Gato (San Jacinto del Cauca).28 de agosto al 20 de septiembre: afectaciones por inundación en los municipios de San Jacinto del Cauca y Achí.

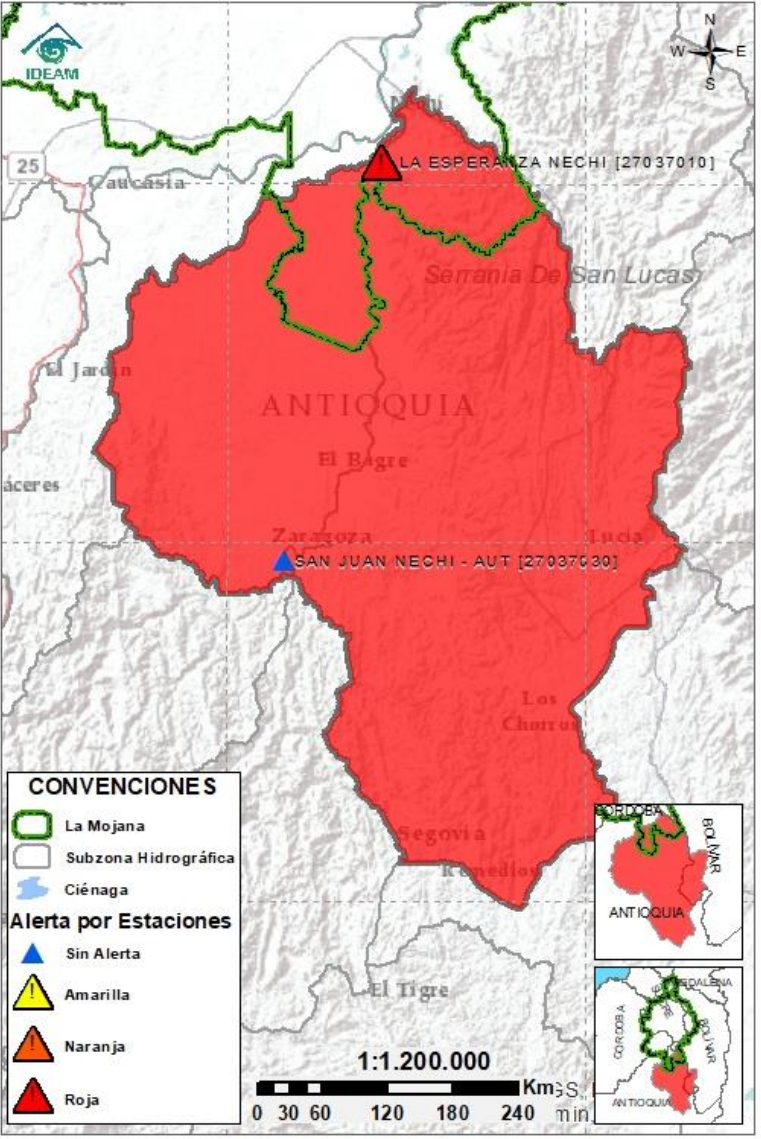
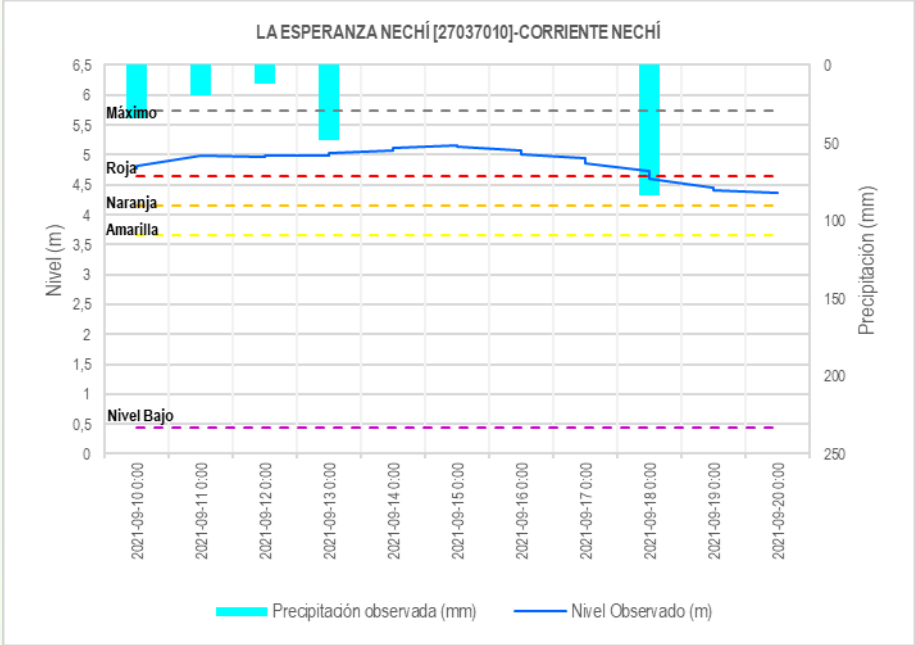
2.2.4 SUBZONA HIDROGRÁFICA DEL RÍO NECHÍ CUENCA BAJA

Descenso de niveles en el río Nechí y sus aportantes en el tramo que comprende los municipios de Zaragoza, Caucasia, El Bagre y Nechí, condición predominante para las próximas horas.

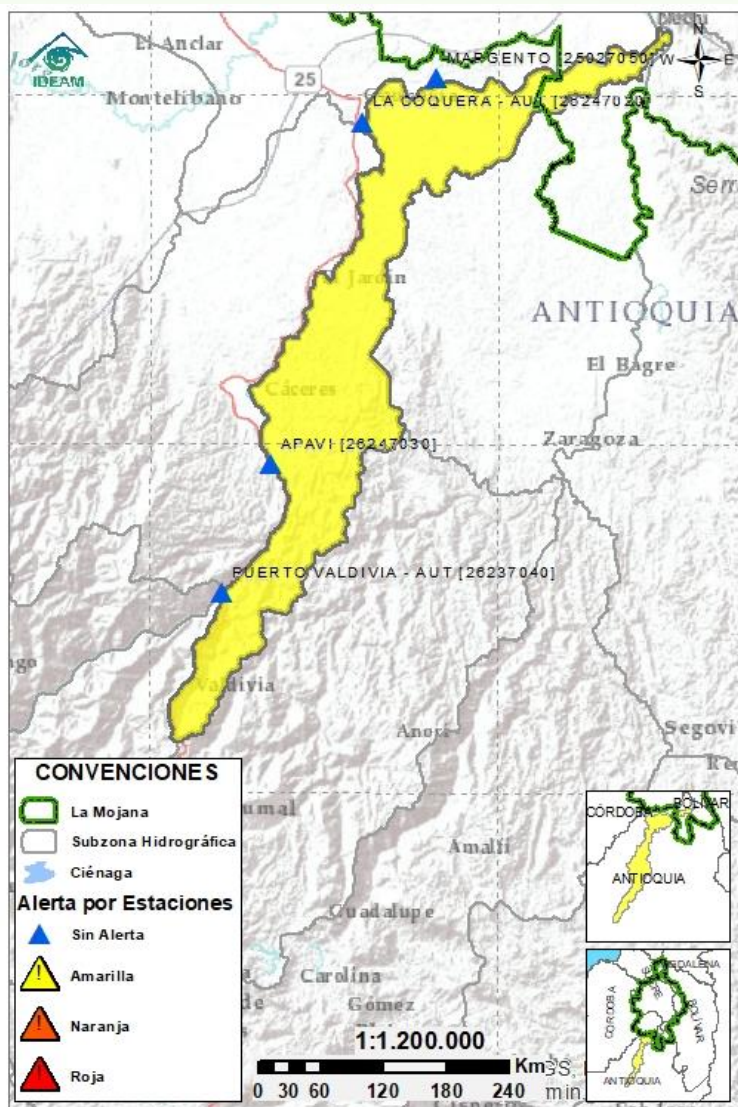
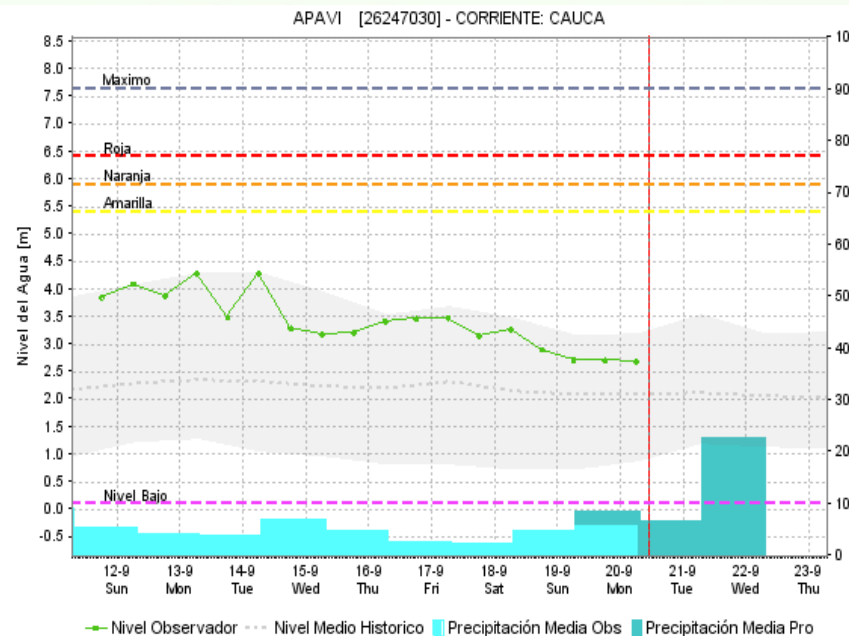
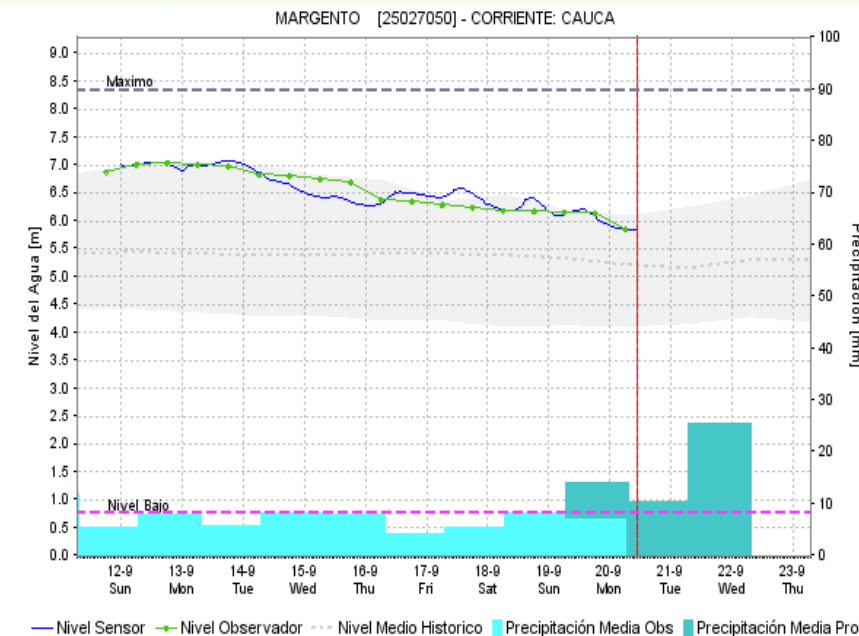
2.2.5 DIRECTOS AL CAUCA ENTRE PTO. VALDIVIA Y RÍO NECHÍ

Descenso de niveles en el río Cauca en el tramo Valdivia-Nechí, condición que se prevé persista en las próximas horas.

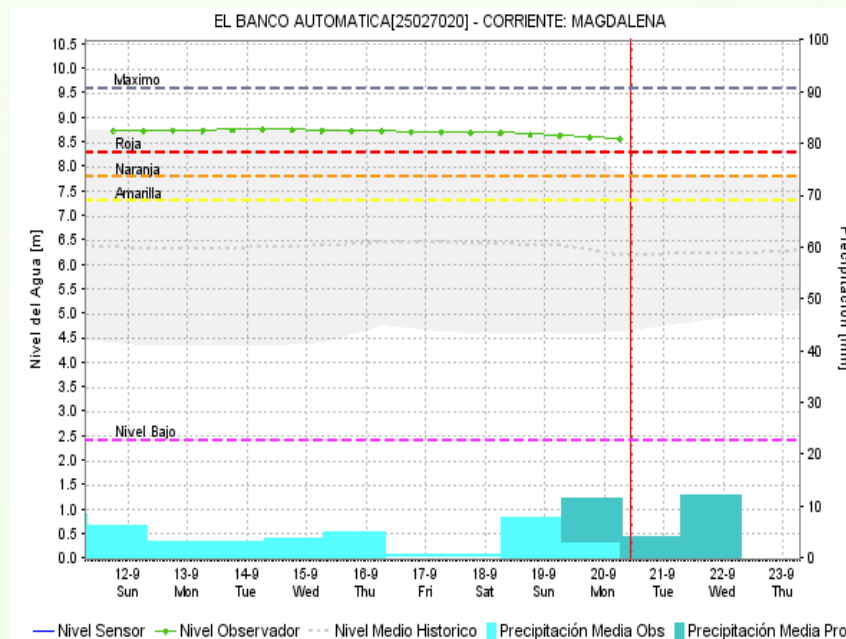
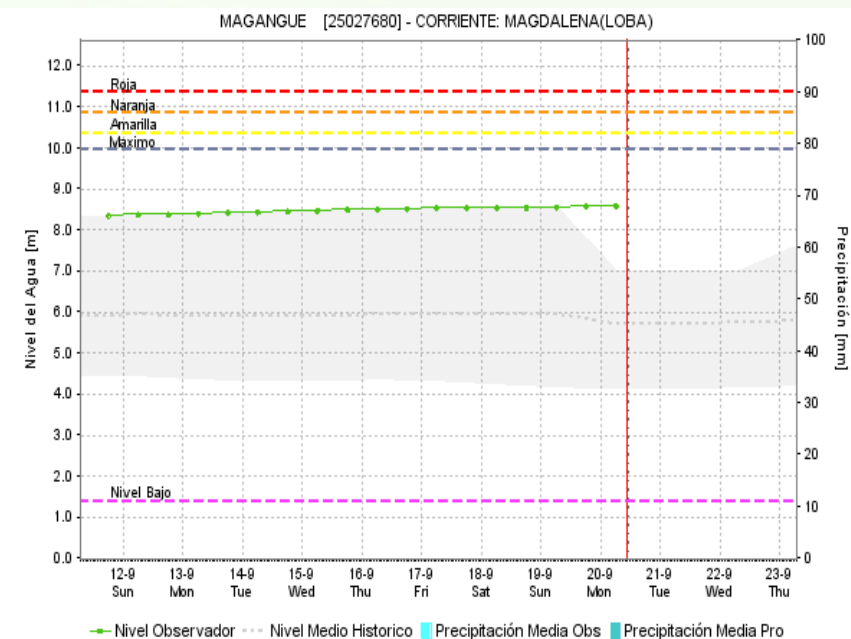
2.2.6 DIRECTOS AL BAJO MAGDALENA ENTRE EL BANCO Y EL PLATO

Incremento de niveles en el río Magdalena, en el Brazo de Loba (El Banco, San Martín de Loba, Hatillo de Loba, Barranco de Loba y Pinillos) y en el Brazo de Mompós (municipios de Guamal, San Sebastián de Buenavista, Mompós, San Zenón, Talaigua Nuevo, Santa Ana y Santa Bárbara de Pinto). Desbordamiento del río Magdalena a la altura del corregimiento de Isla Grande, en Magangué (Bolívar). Especial atención en los municipios de Pinillos, Magangué y El Banco.

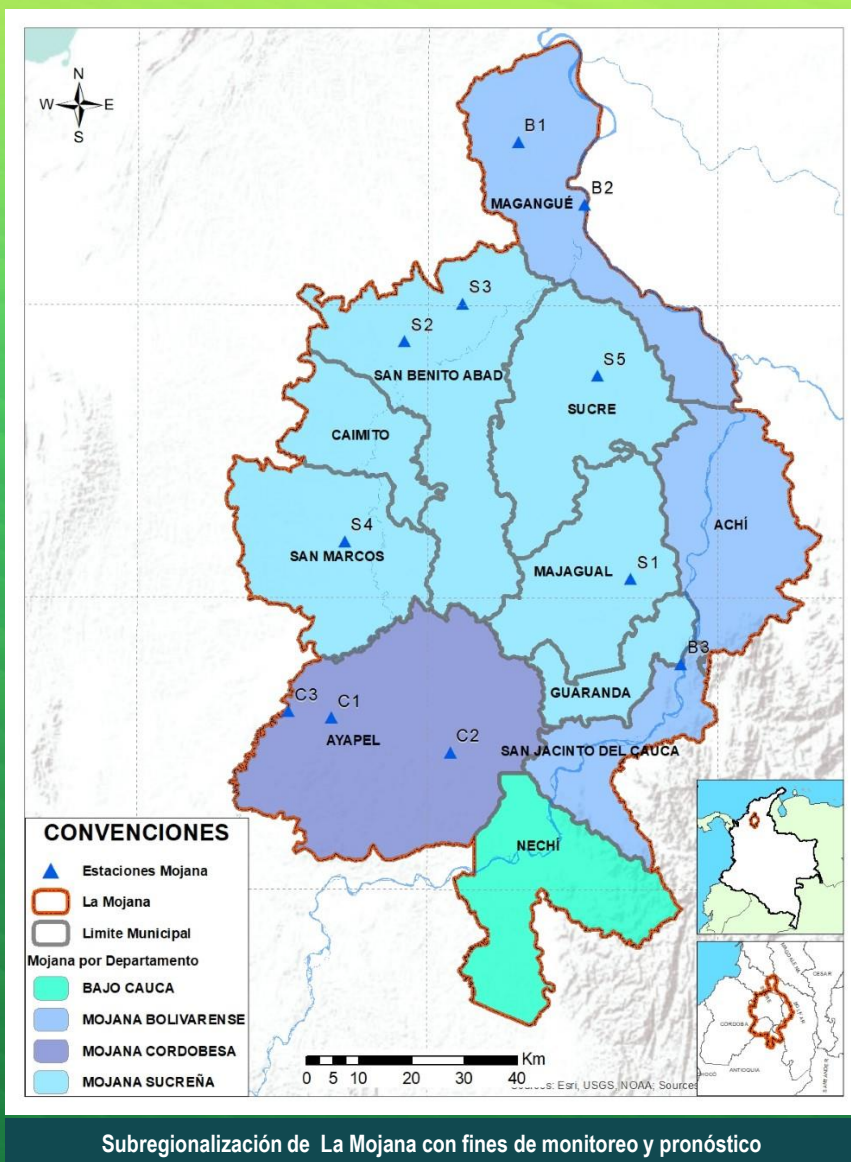
Estaciones Meteorológicas Automáticas y Convencionales en la región de La Mojana
