BOLETÍN HIDROMETEOROLÓGICO

San Marcos, Sucre 20 de abril de 2026

BOLETIN No: 073-2026

Programa Estratégico de transformación de la Ecorregión de La Mojana

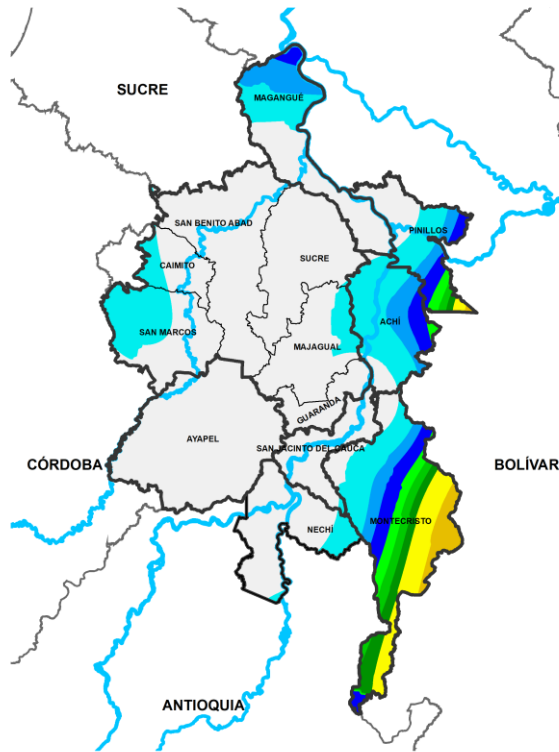
Precipitación acumulada
17/04/2026 (07:00) – 18/04/2026 (07:00)
Fuente: IDEAM

Precipitación: se registraron lluvias ligeras en sectores de Nechí, y Ayapel, mientras que en el resto de la región predominó el tiempo seco.

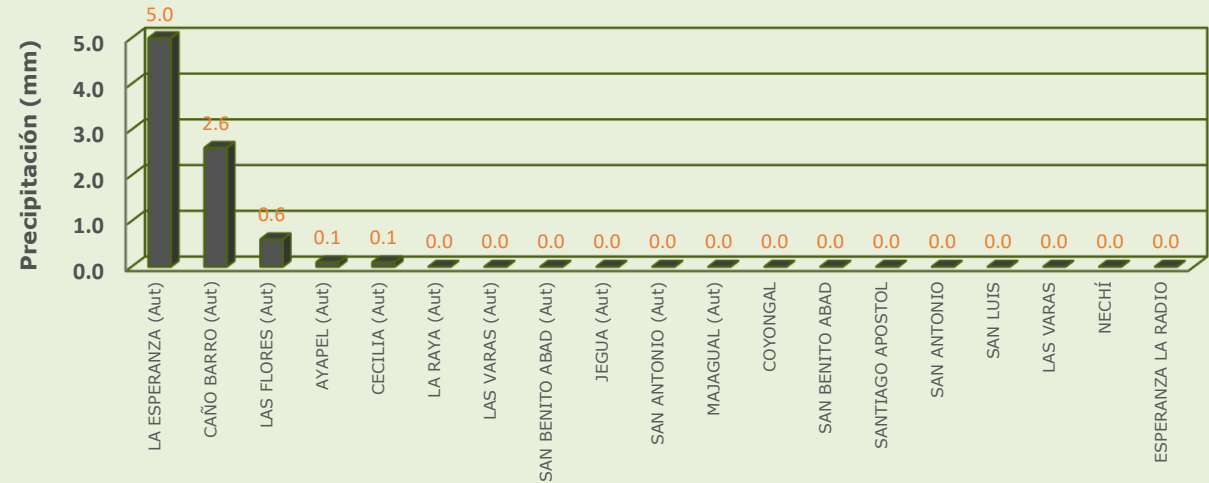
Lluvia registrada el 17 abril de 2026

Temperatura: se registró una temperatura máxima de 35.3°C el 17 de abril en el municipio de Magangué y una mínima de 23.6°C en la madrugada del 18 de abril en el municipio de Magangué.

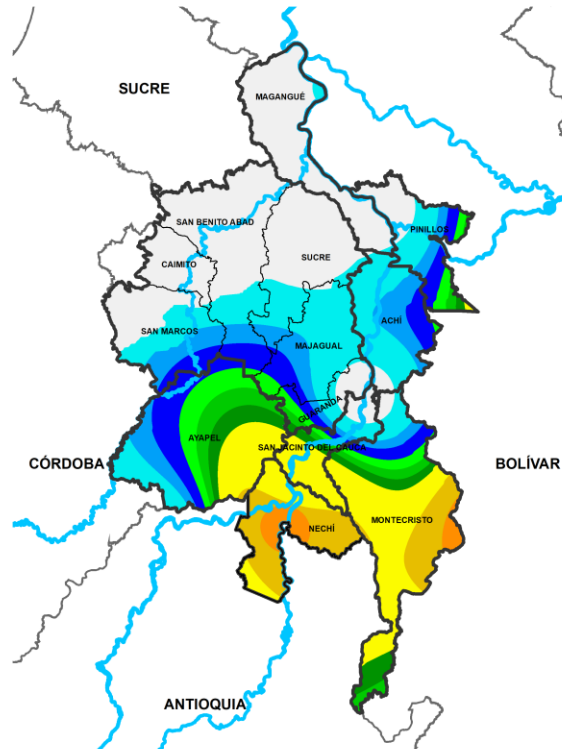
Precipitación acumulada
18/04/2026 (07:00) – 19/04/2026 (07:00)
Fuente: IDEAM

Precipitación: se registraron lluvias entre ligeras a moderadas en el sur de la región, sobre Nechí, San Jacinto del Cauca y Ayapel, mientras que en el resto de la región predominó el tiempo seco.

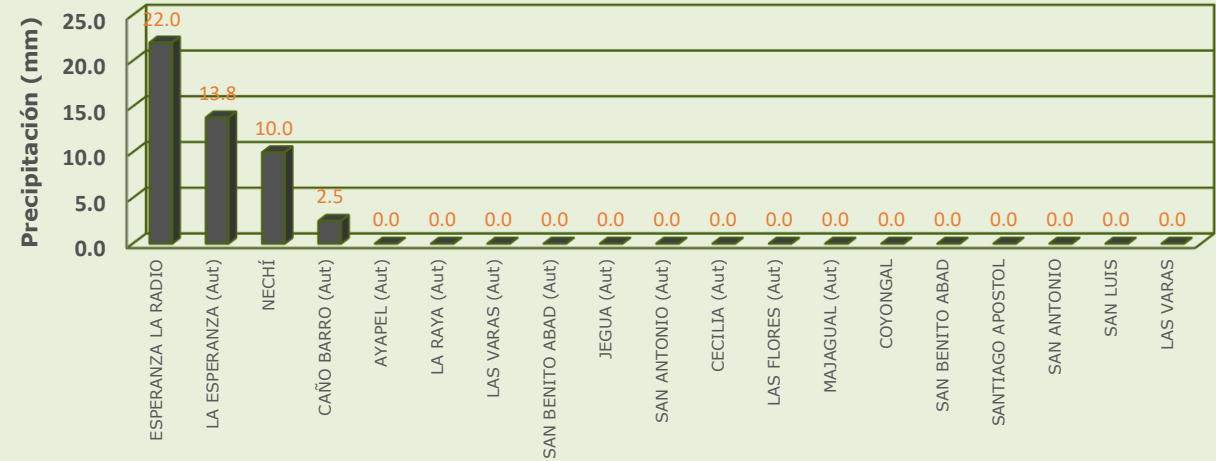
Lluvia registrada el 18 abril de 2026

Temperatura: se registró una temperatura máxima de 35.5°C el 18 de abril en el municipio de Magangué y una mínima de 23.6°C en la madrugada del 19 de abril en el municipio de Magangué.

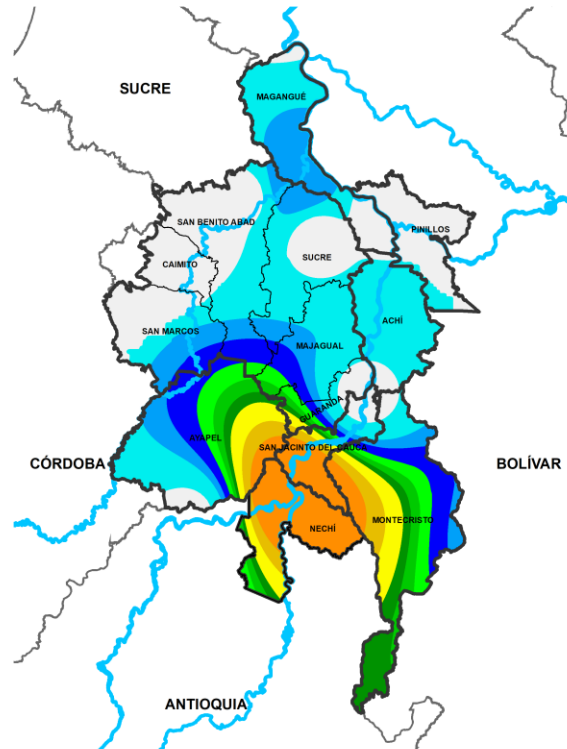
Precipitación acumulada
19/04/2026 (07:00) – 20/04/2026 (07:00)
Fuente: IDEAM

Precipitación: se registraron entre lluvias ligeras a moderadas en el sur de La Mojana, en sectores de Nechí y San Jacinto del Cauca, mientras que en el resto de la región predominó el tiempo seco.

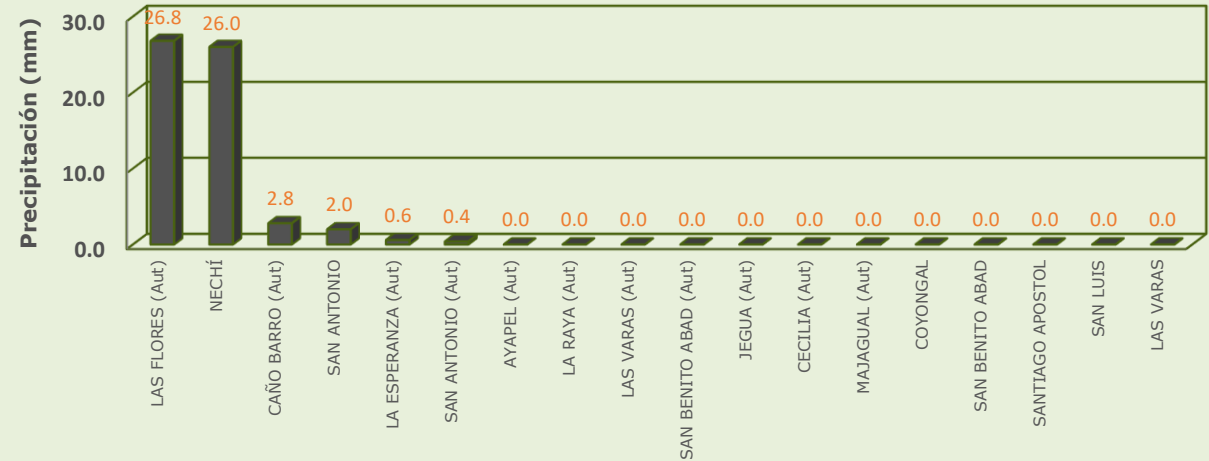
Lluvia registrada el 19 abril de 2026

Temperatura: se registró una temperatura máxima de 36.2°C el 19 de abril en el municipio de Magangué y una mínima de 23.5°C en la madrugada del 20 de abril en el municipio de Ayapel.

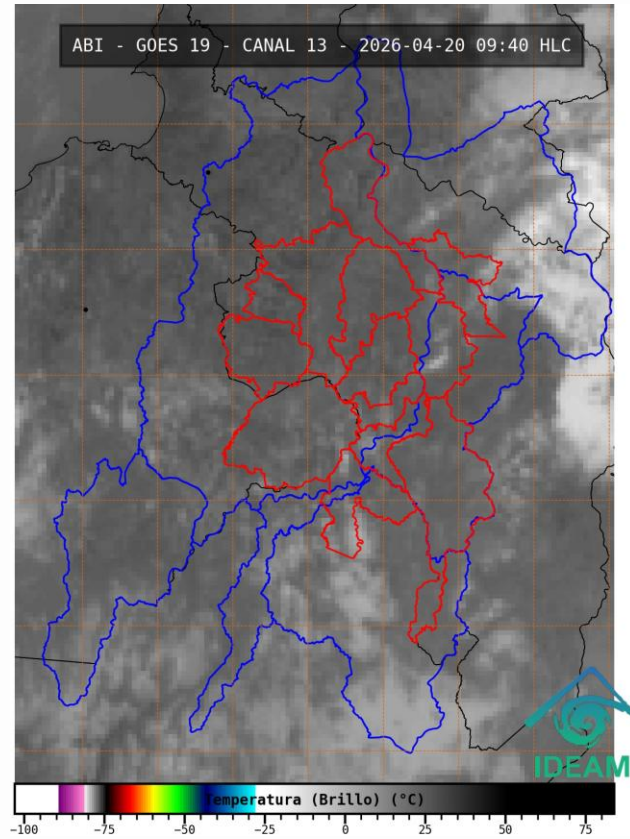
Imagen de satélite IR 09:40 HLC
Fuente: IDEAM

En las últimas horas tuvimos cielo parcialmente nublado y tiempo seco de forma generalizada en la región

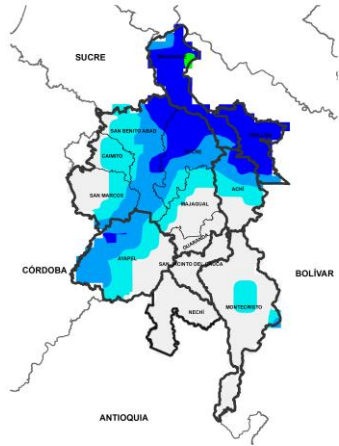
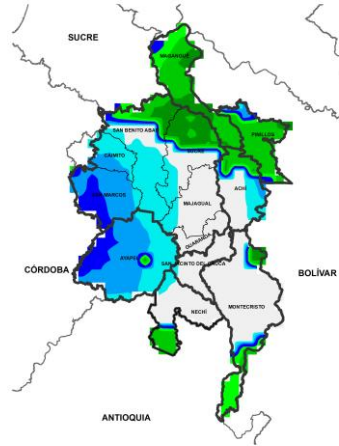
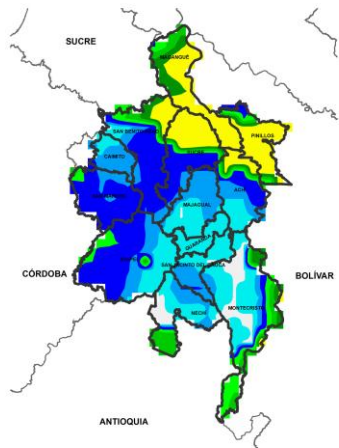
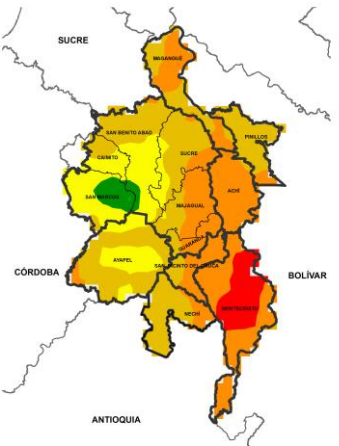
NOCHE DEL 20 DE ABRIL

MADRUGADA DEL 21 DE ABRIL

ACUMULADO DEL 20 AL 21 DE ABRIL

ACUMULADO DEL 21 AL 22 DE ABRIL

Precipitación: condiciones secas y cielo despejado. En términos de pronóstico, se espera una tarde sin llluvias y baja cobertura de nubes. En la jornada nocturna se prevé aumento de nubosidad en las primeras horas de la noche y hacia la madrugada del martes activación de llluvias de baja intensidad extendidas de forma generalizada en La Mojana.

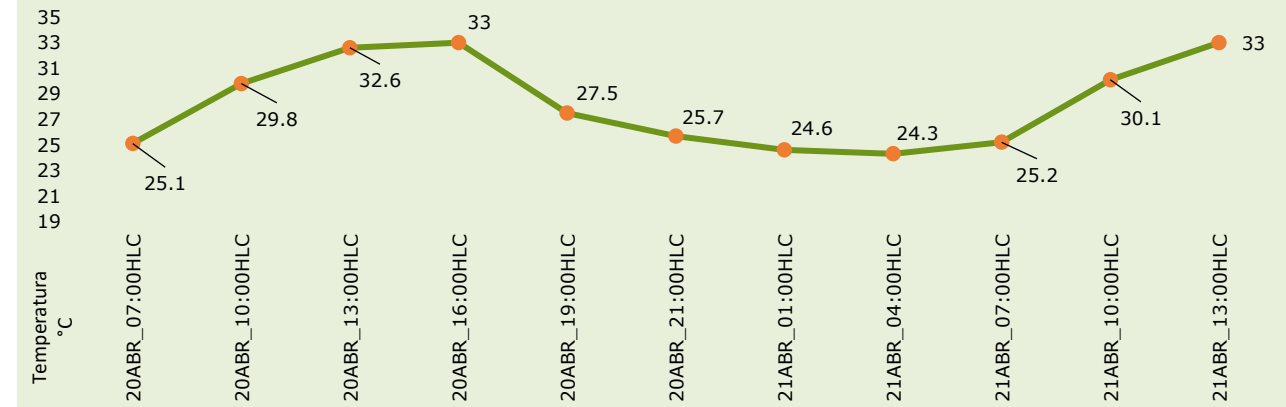
Pronóstico de temperaturas medias para los próximos 02 días

Temperatura: En general, las temperaturas máximas oscilarán entre los 30°C y 33°C. Las mínimas estarán entre 22°C y 24°C.

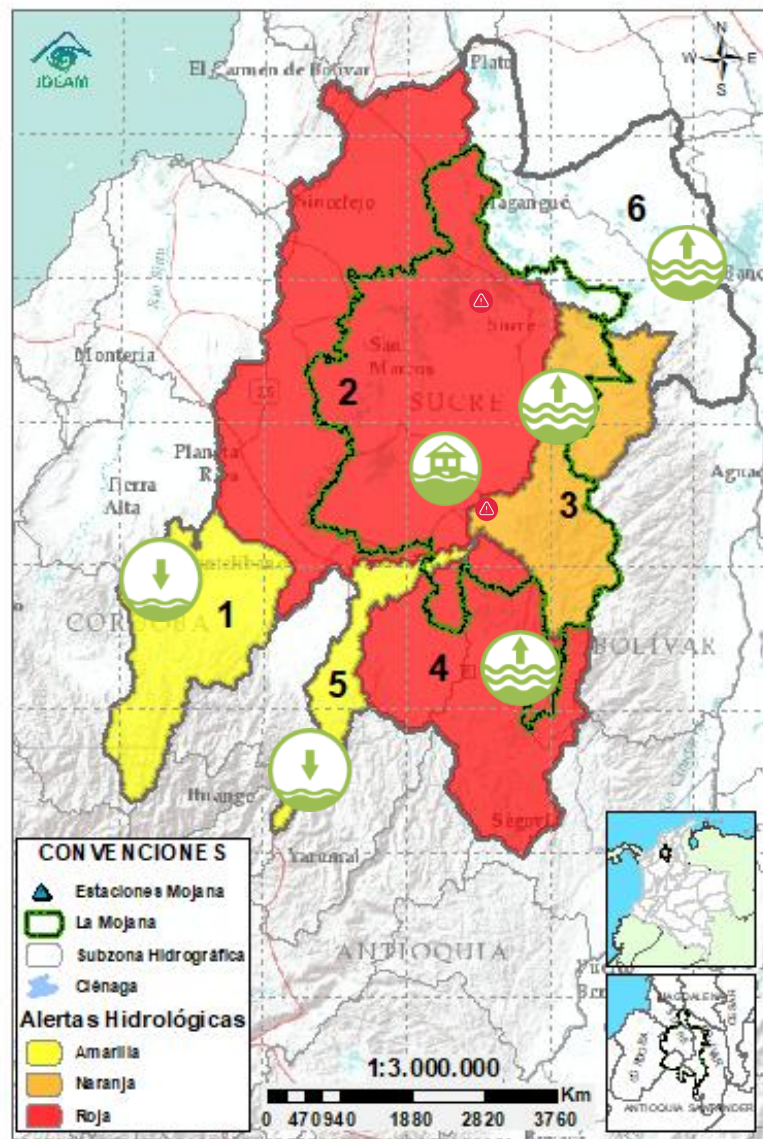
Descripción condiciones hidrológicas: se mantiene en alerta roja el Bajo Nechí debido a los altos niveles en ascenso en El Bagre, que puede generar nuevos desbordes y la probabilidad de nuevos ascensos en el río Nechí y en sus aportantes los próximos días. La cuenca del río Caribona se tiene en alerta naranja debido a la probabilidad de nuevos ascensos los próximos días. Probabilidad de nuevos ascensos en el río Cauca los próximos días, lo cuales se verán reflejados en los cuerpos de agua asociados al rompimiento en Caregato. Probabilidad de ascensos en el alto San Jorge los próximos días.

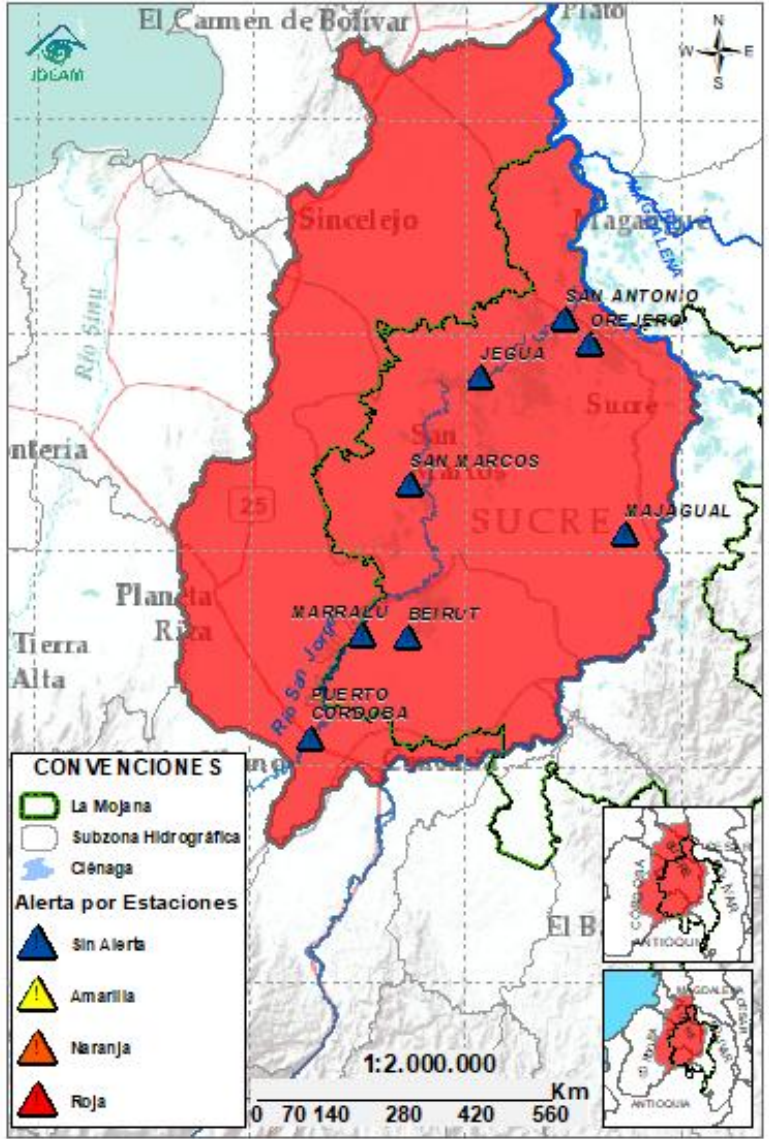
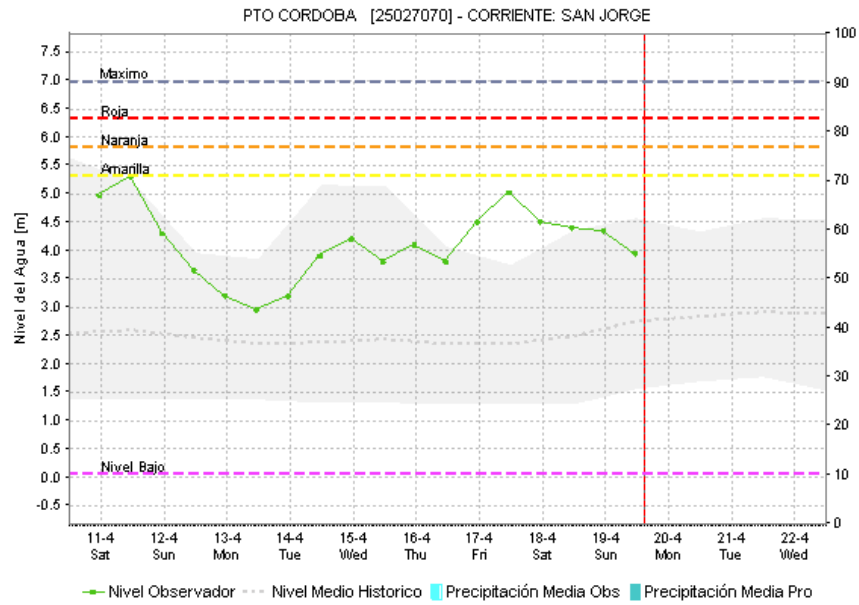
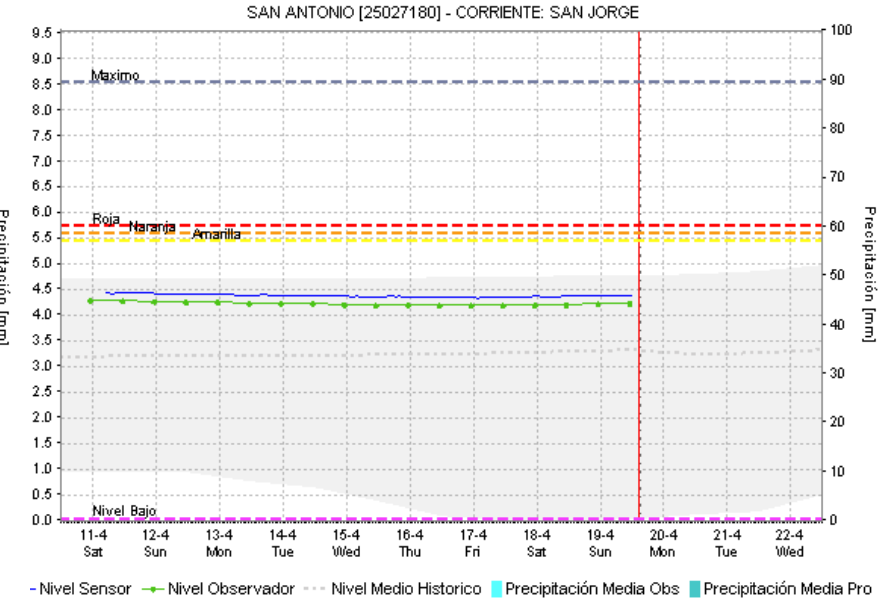
2.2.2. SUBZONA HIDROGRÁFICA DEL RIO SAN JORGE CUENCA BAJA

Subzona hidrográfic a	Alerta	Descripción
Cuenca baja del río San Jorge		Se espera estabilización de niveles en los cuerpos de agua asociados al rompimiento en Caregato y descenso en el río San Jorge los próximos días. Permanencia de áreas inundadas por el rompimiento en Caregato.
		Rompimientos en la margen izquierda del río San Jorge en los sectores del Totumo, Cantaleta y Vorágine, afectando la comunidad de Nueva Esperanza, Puerto Leticia, Puerto Santo y Cintura – Pueblo Nuevo. (08/02/2026) . Activación del rompimiento en el sector de la Hacienda la Palmira (4/02/2026) .

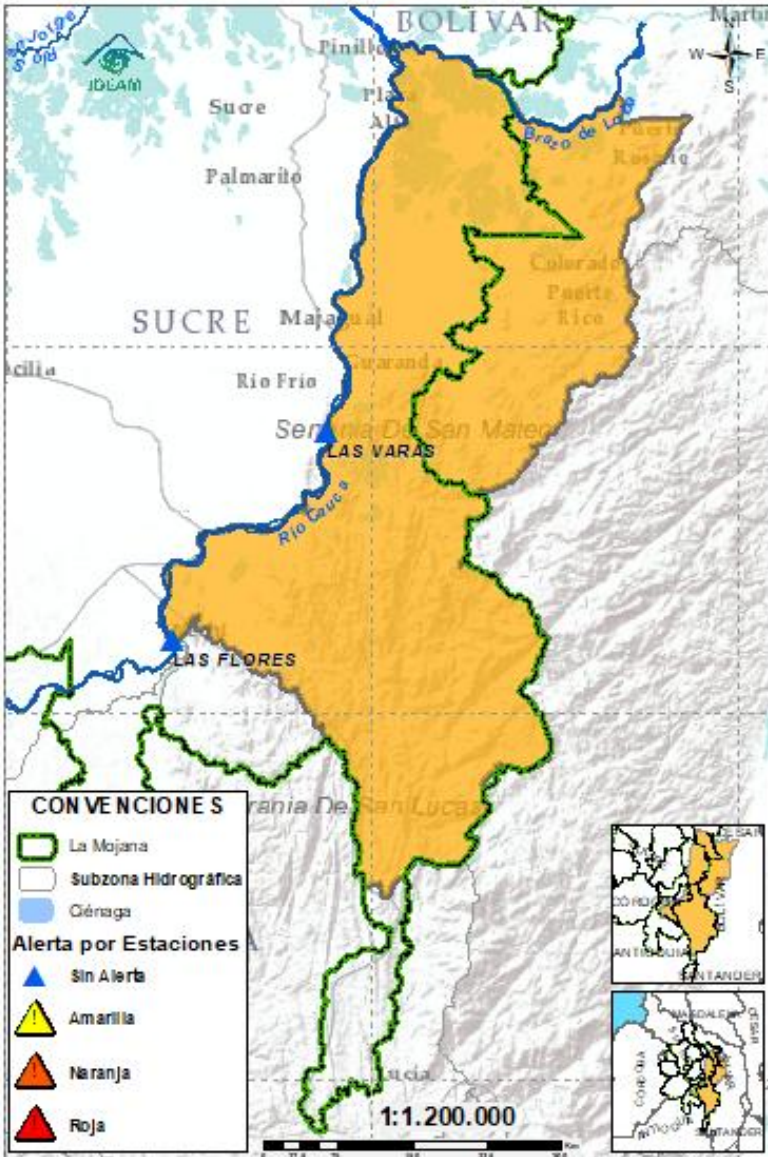
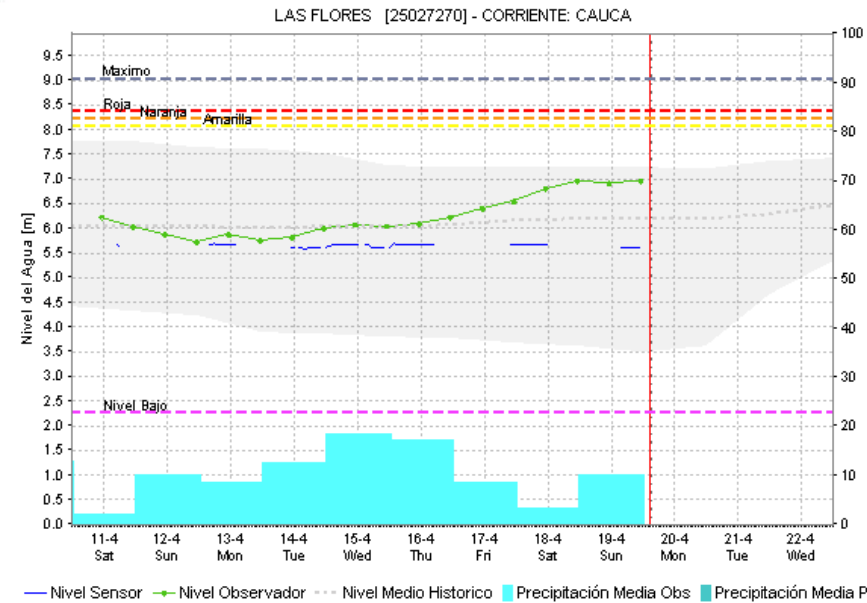
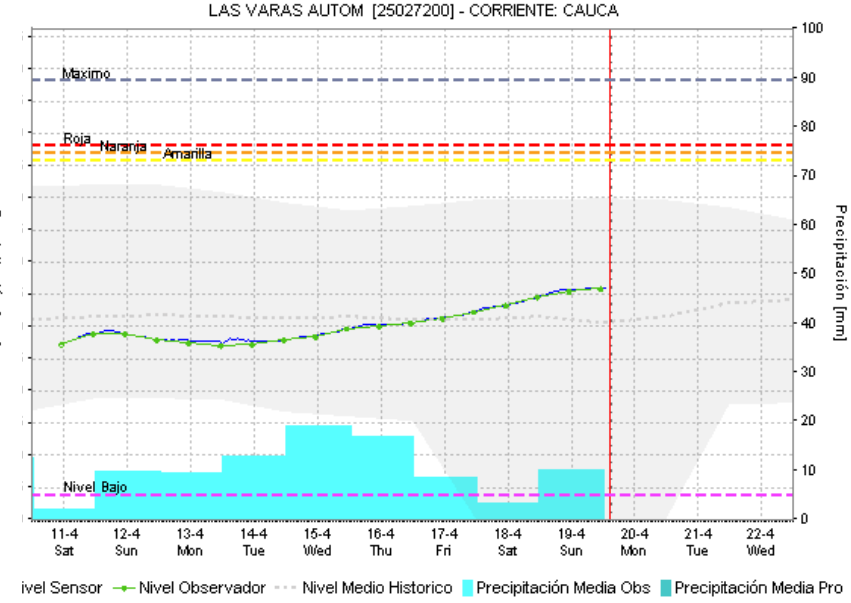
2.2.3. DIRECTOS AL BAJO CAUCA – CIENAGA DE LA RAYA ENTRE EL RIO NECHÍ Y EL BRAZO DE LOBA

Subzona hidrográfica	Alerta	Descripción
Directos al bajo Cauca-Ciénaga La Raya entre el río Nechí y Brazo de Loba		Probabilidad de nuevos ascensos en el río Caribona y sus aportantes los próximos días, así como en el río Cauca.
		Alerta puntual en el sector Caregato (San Jacinto del Cauca, Bolívar), por ingreso del río Cauca hacia el Bajo San Jorge. (06/05/2024).

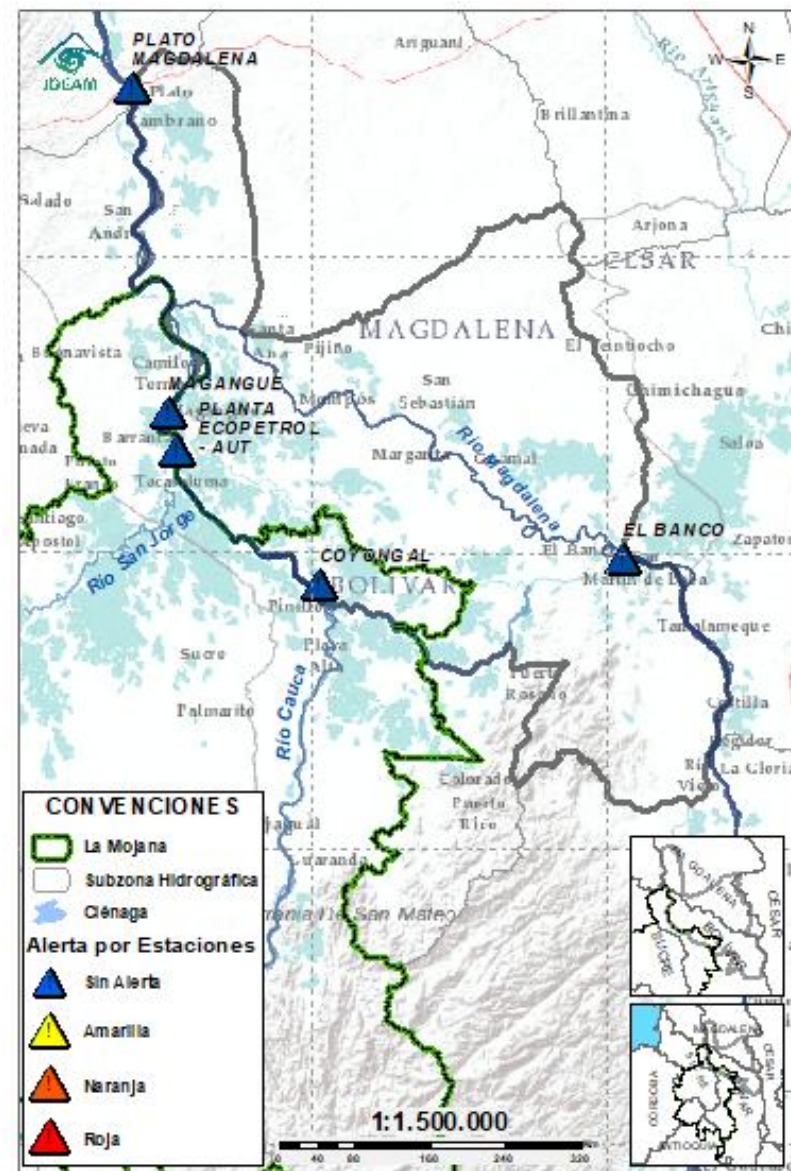
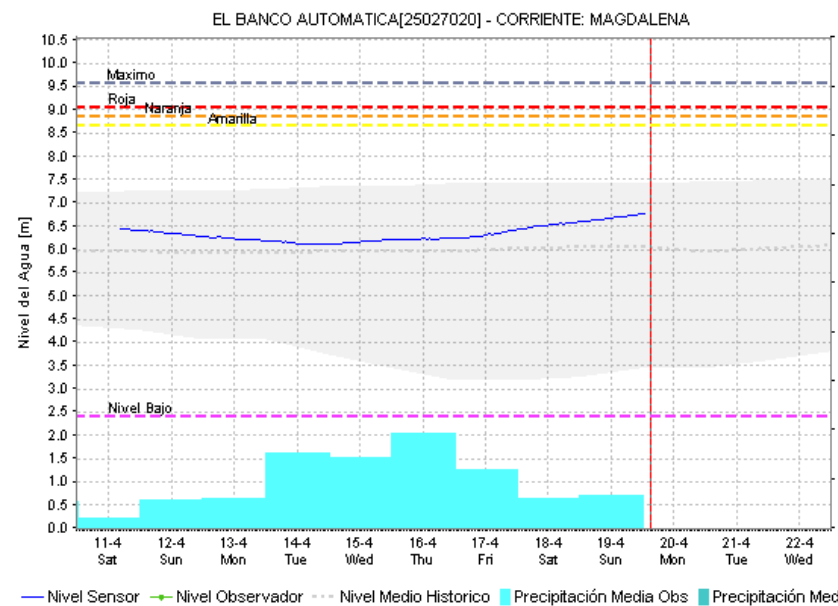
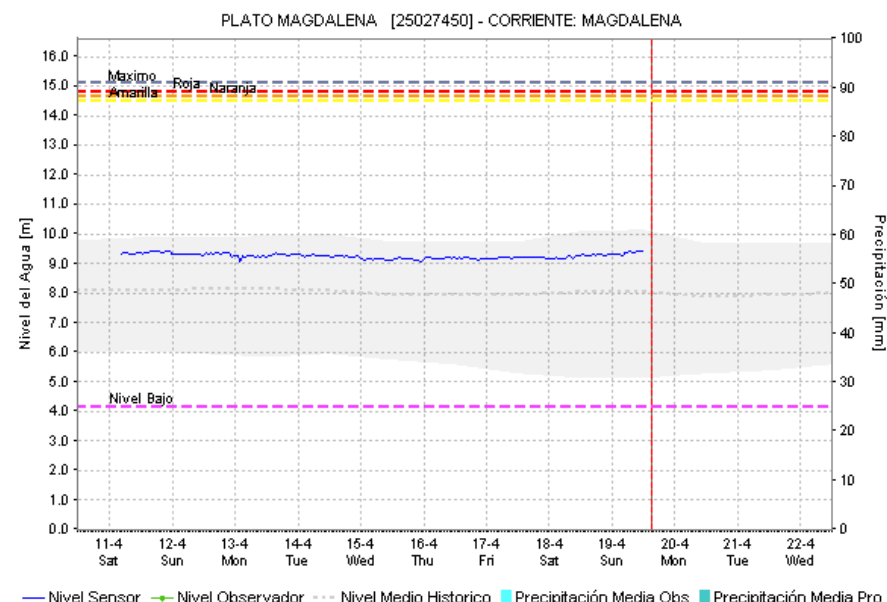
2.2.6. DIRECTOS AL BAJO MAGDALENA ENTRE EL BANCO Y PLATO

Subzona hidrográfica	Alerta	Descripción
Directos Bajo Magdalena entre el Banco y el Plato	Sin alerta	Tendencia al ascenso de nivel en el río Magdalena a la altura de El Banco los próximos días, el cual se verá reflejada en los Brazos de Loba y Mompós.
