BOLETÍN HIDROMETEOROLÓGICO DE LA MOJANA

San Marcos, Sucre 9 de enero de 2025

BOLETÍN No: 006/2025

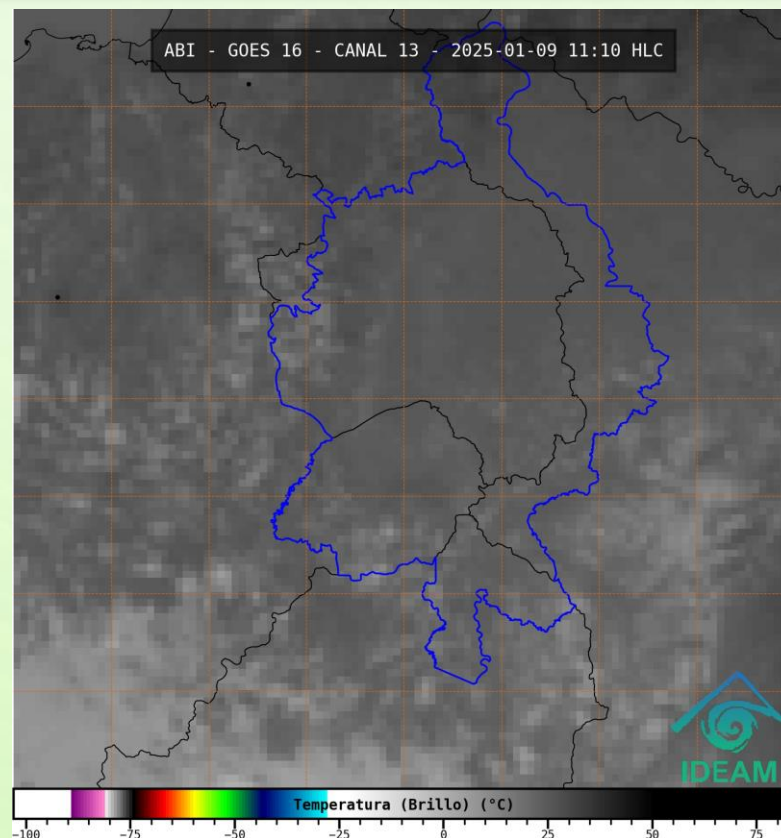
Imagen de satélite IR 11:10 HLC
Fuente: IDEAM

Precipitaciones ligeras en el norte y sur de la región, y predominio de condiciones secas para el resto del territorio

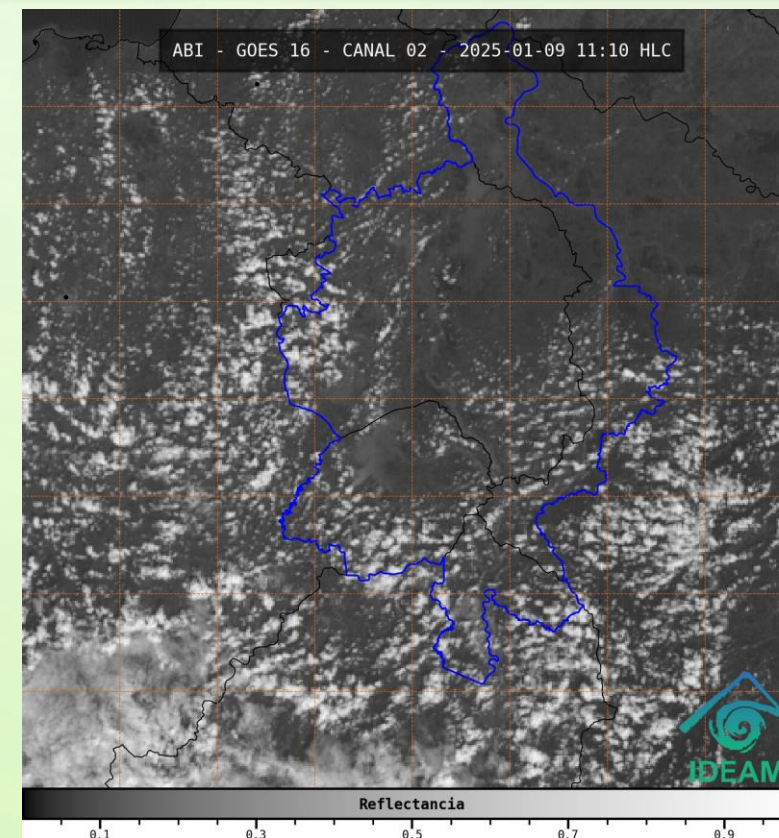
Imagen de satélite VISIBLE 11:10 HLC
Fuente: IDEAM

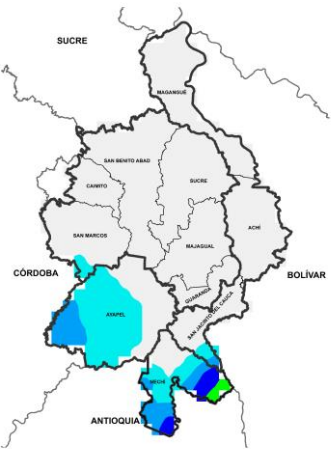
ACUMULADO DEL 09 AL 10 DE ENERO

Precipitación: Tarde sin lluvias. Noche y madrugada se espera cielo con baja nubosidad y baja probabilidad de lluvias ligeras hacia el sur de La Mojana sobre los municipios de Nechí y San Jacinto del Cauca, para el resto de la región se prevén condiciones secas.

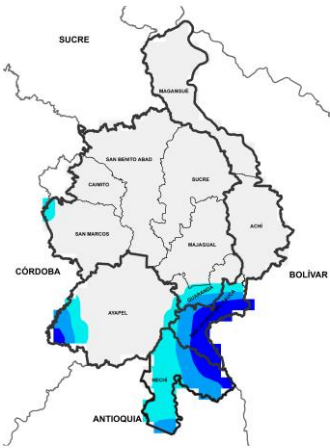
ACUMULADO DEL 10 AL 11 DE ENERO

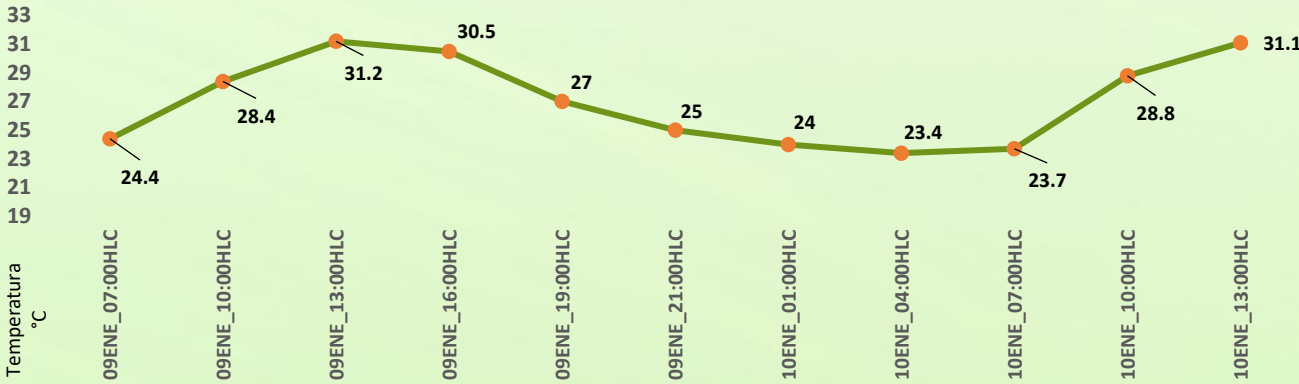
Pronóstico de temperaturas medias para los próximos 02 días

Temperatura: las temperaturas máximas oscilarán entre los 32°C y 35°C y las mínimas entre los 22°C y 25°C. Las sensaciones térmicas máximas estimadas oscilarán entre los 35°C y 38°C.

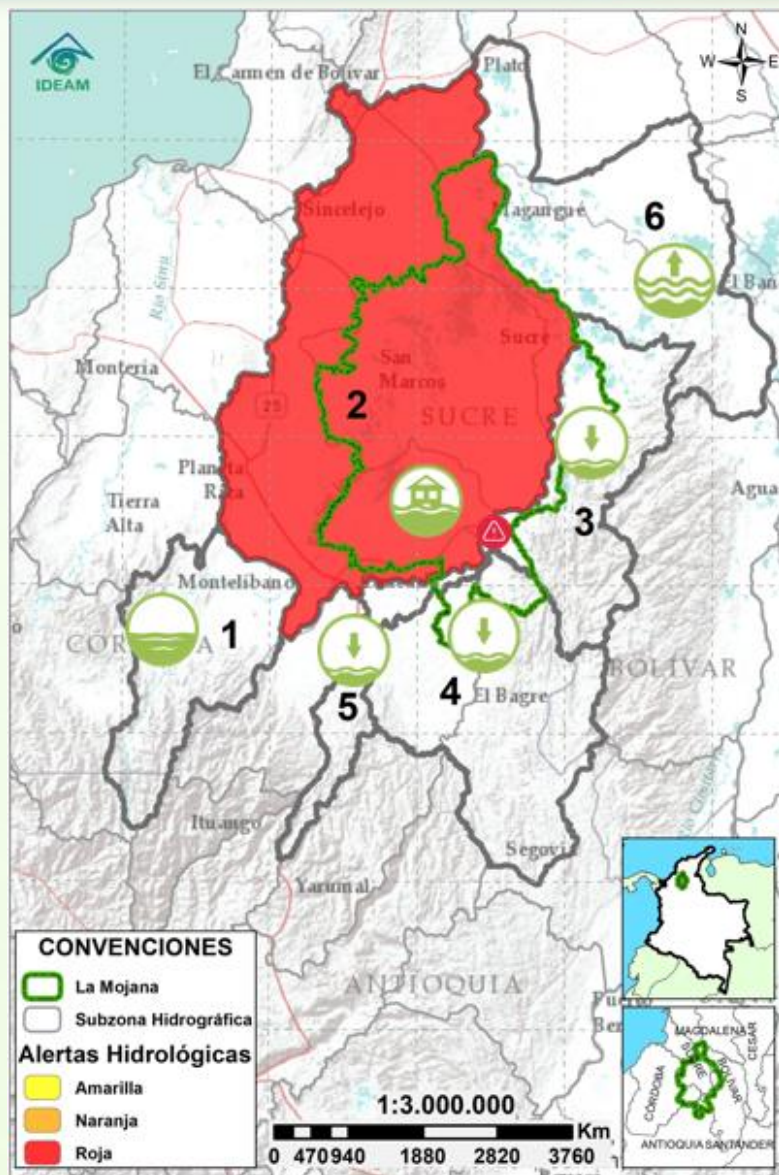
Condiciones hidrológicas antecedentes para el 08/01/2015

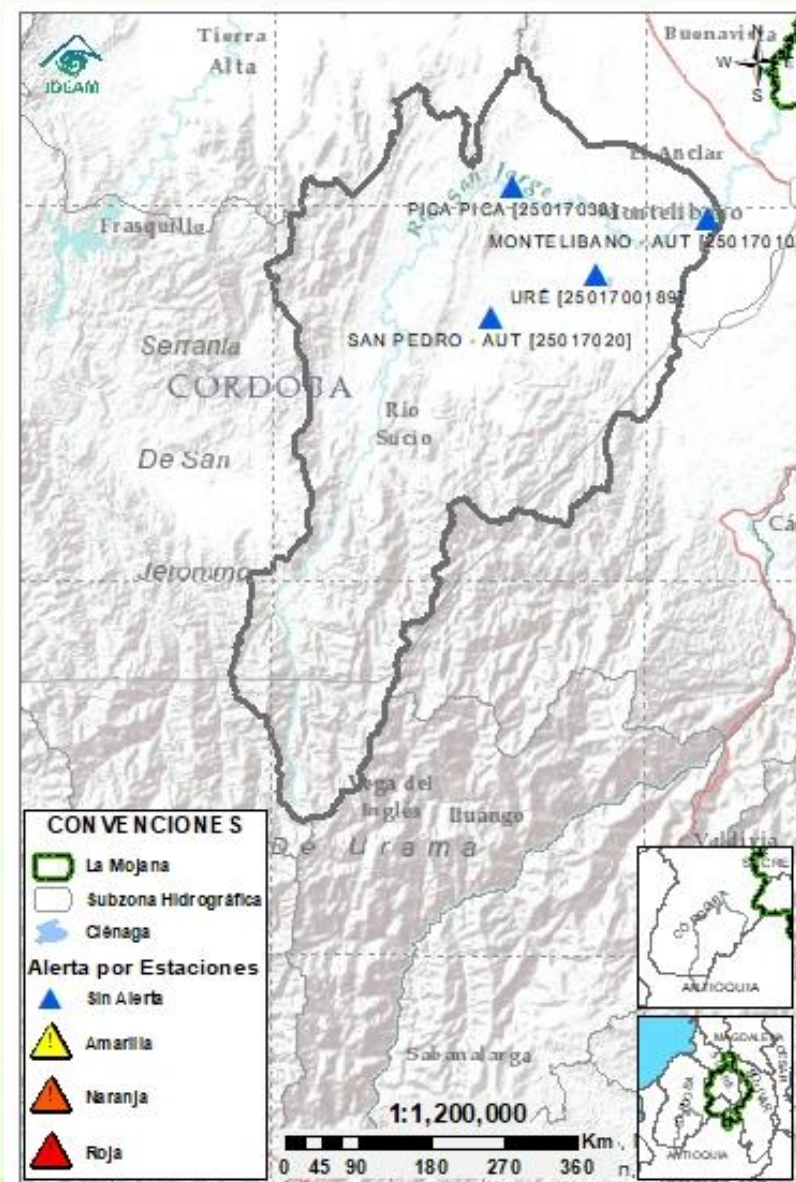
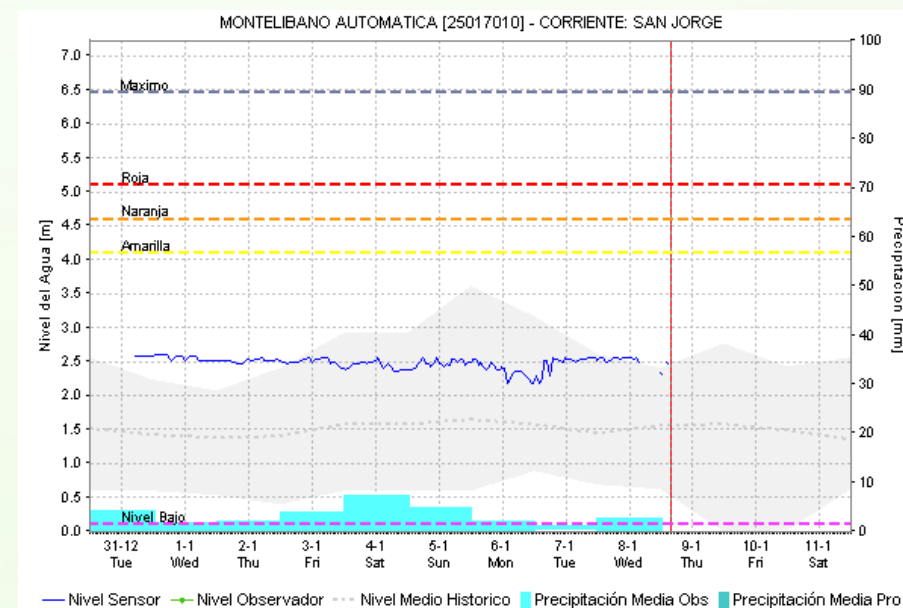
2.2.1 SUBZONA HIDROGRÁFICA DEL RÍO SAN JORGE CUENCA ALTA

Subzona hidrográfica	Alerta	Descripción
Cuenca alta del río San Jorge	Sin Alerta	Niveles estables del río San Jorge, se prevé que continúe esta tendencia durante la semana.

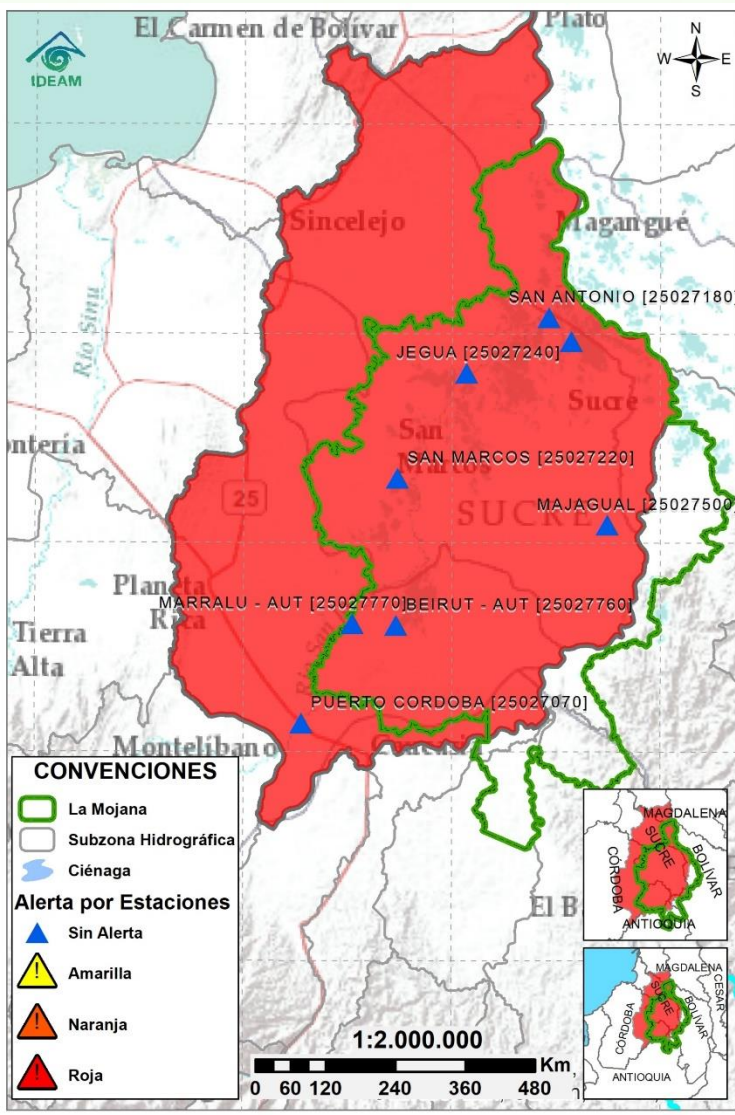
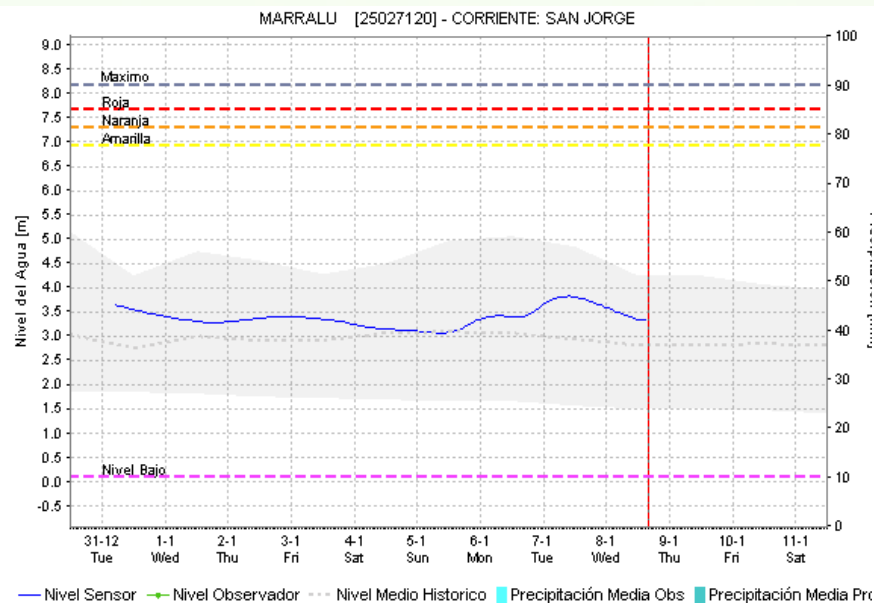
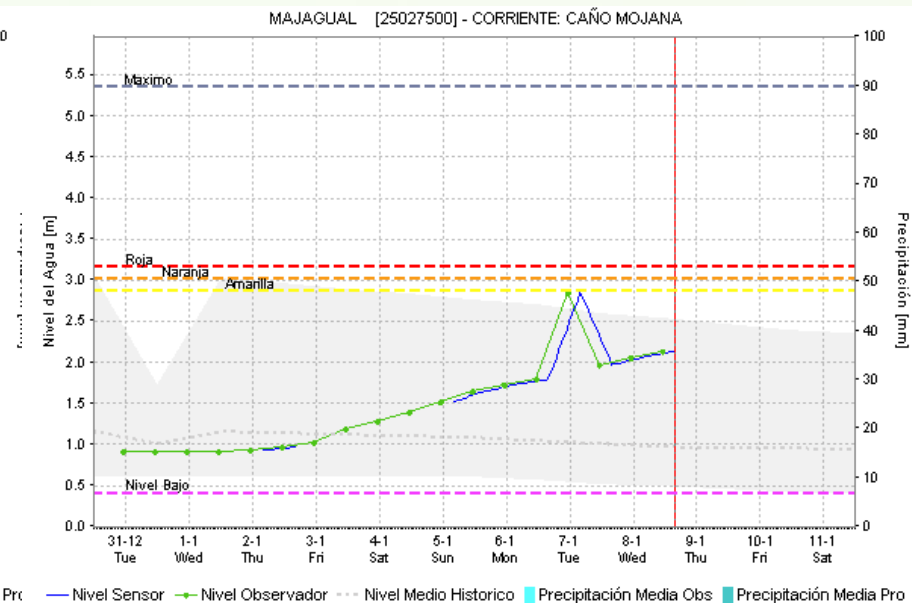
2.2.2 SUBZONA HIDROGRÁFICA DEL RÍO SAN JORGE CUENCA BAJA

Subzona hidrográfica	Alerta	Descripción
Cuenca baja del río San Jorge		Permanencia de áreas inundadas en los municipios de Majagual, Caimito, Ayapel, Guaranda, San Benito Abad, San Marcos y Sucre. Se registra ascenso de nivel en los caños Mojana y Ventanillas.

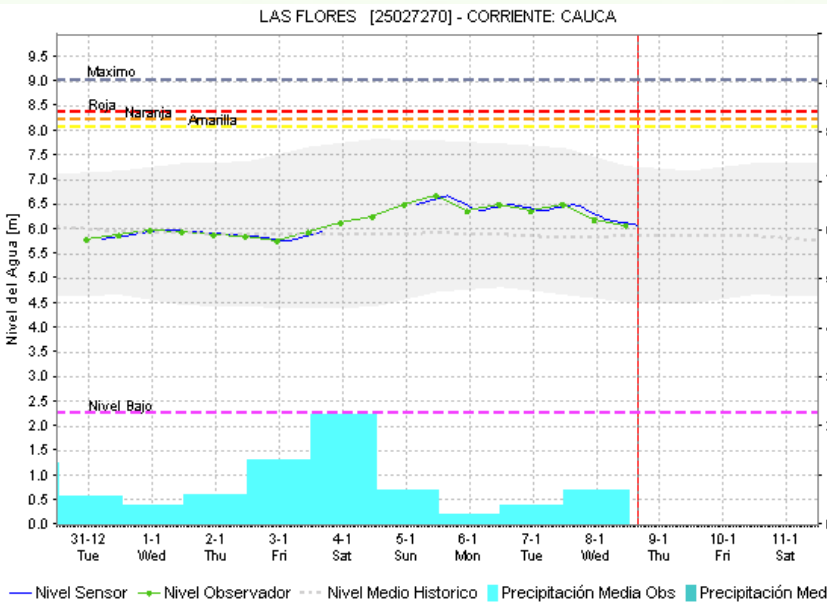
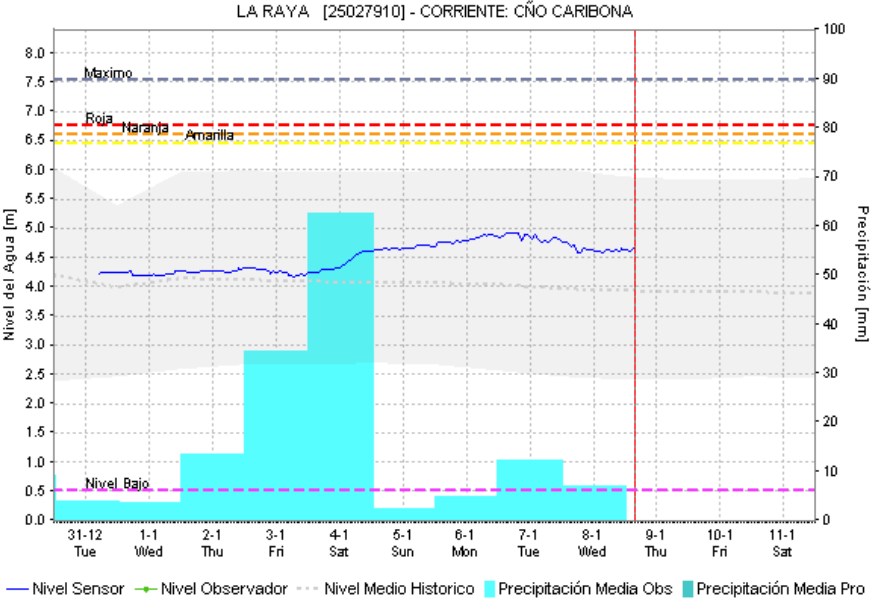
2.2.3 DIRECTOS AL BAJO CAUCA - CIÉNAGA LA RAYA ENTRE EL RÍO NECHÍ Y EL BRAZO DE LOBA

Subzona hidrográfica	Alerta	Descripción
Directos al bajo Cauca- Ciénaga La Raya entre el río Nechí y Brazo de Loba	Sin alerta	Nivel estable del río Cauca, se espera que persista este comportamiento los próximos días.
		Alerta puntual en el sector Caregato (San Jacinto del Cauca, Bolívar), por ingreso del río Cauca hacia el Bajo San Jorge.(06/05/2024).

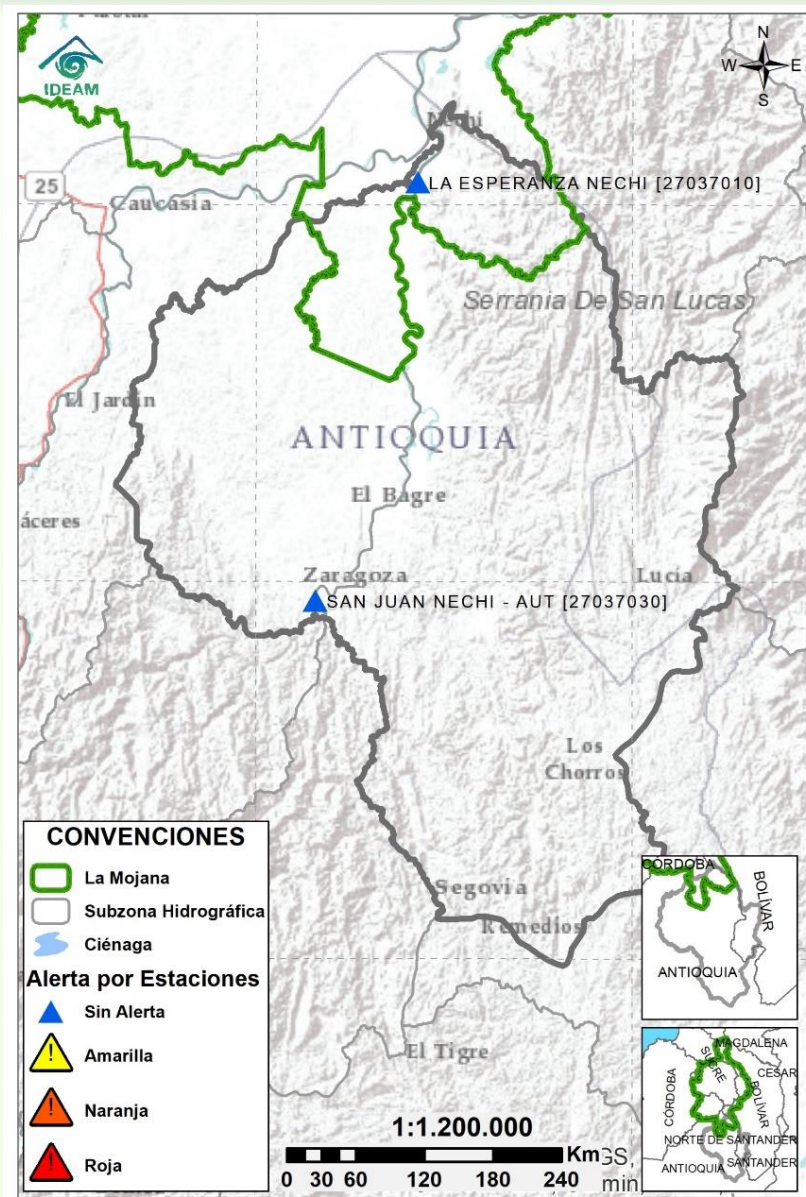
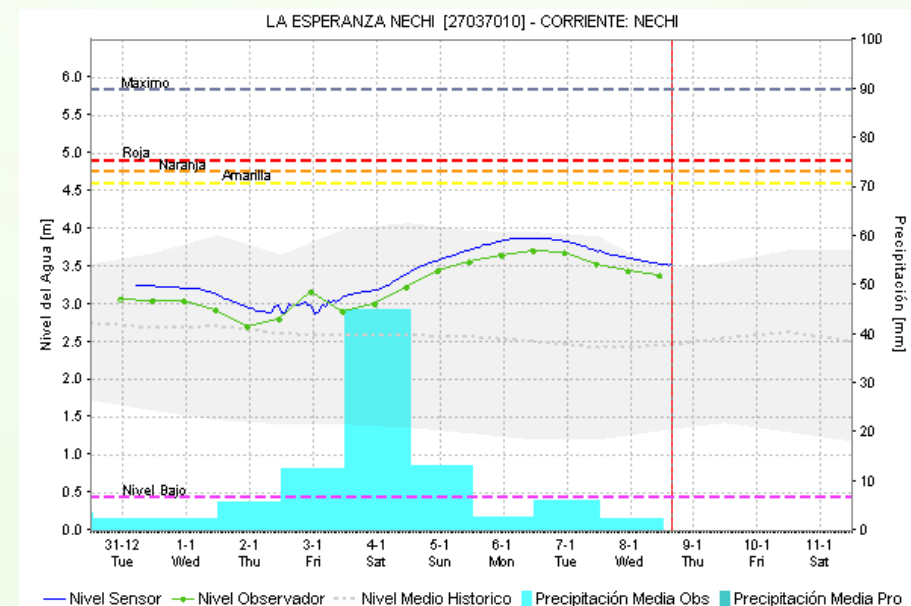
2.2.4 SUBZONA HIDROGRÁFICA DEL RÍO NECHÍ CUENCA BAJA

Subzona hidrográfica	Alerta	Descripción
Cuenca baja del río Nechí	Sin alerta	Descenso de nivel en el río Nechí y sus aportantes, se prevé que continúe esta tendencia durante la semana.

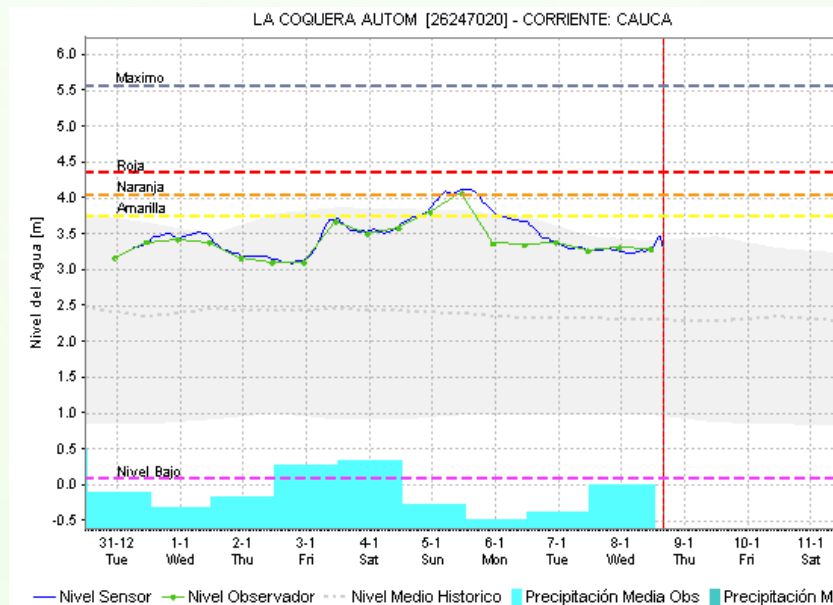
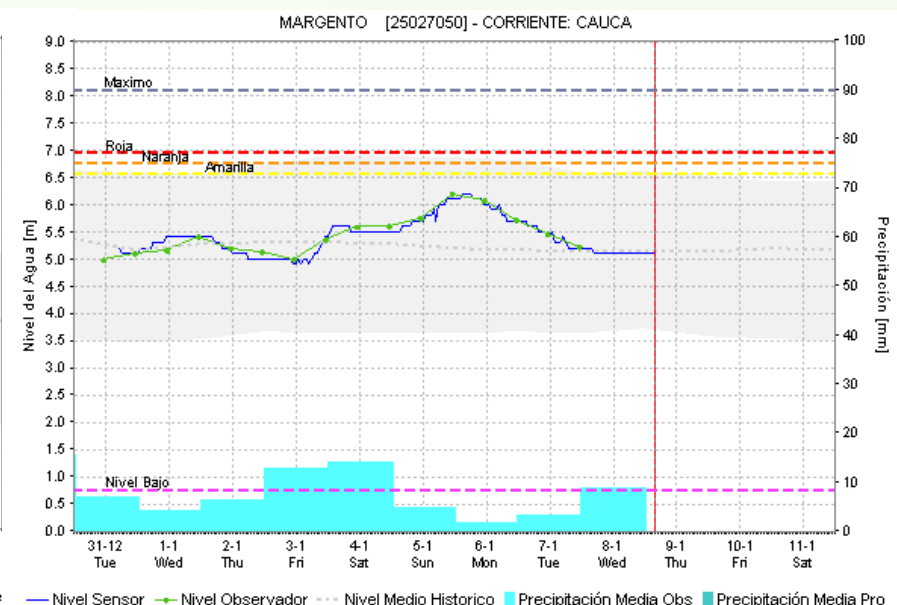
2.2.5 DIRECTOS AL CAUCA ENTRE PTO. VALDIVIA Y RÍO NECHÍ

Subzona hidrográfica	Alerta	Descripción
Directos al Cauca entre Puerto Valdivia y río Nechí	Sin alerta	Estabilidad en los niveles del río Cauca, condición que persistirá a lo largo de los próximos días.

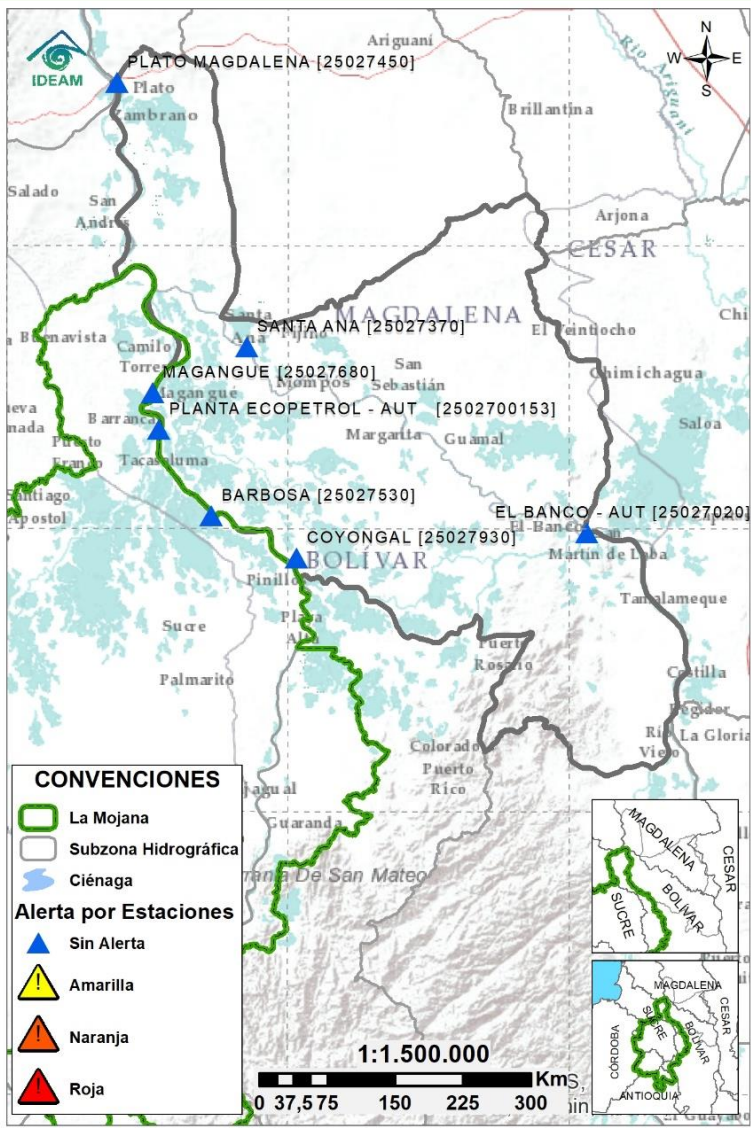
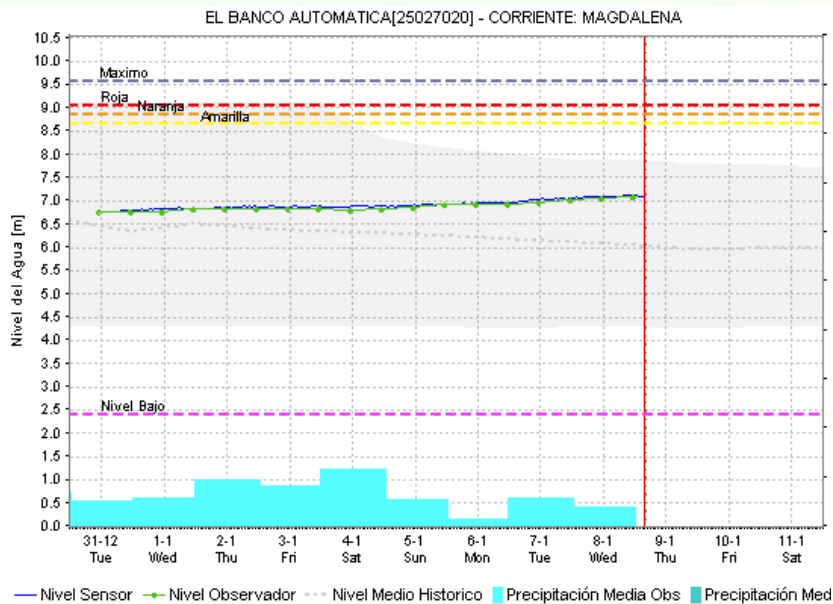
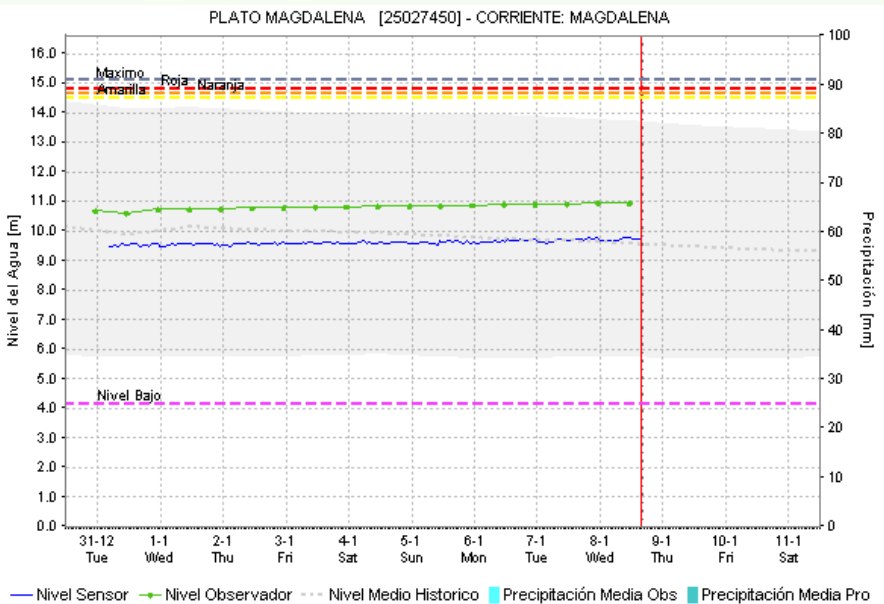
2.2.6 DIRECTOS AL BAJO MAGDALENA ENTRE EL BANCO Y EL PLATO

Subzona hidrográfica	Alerta	Descripción
Directos Bajo Magdalena entre el Banco y el Plato	Sin alerta	Ascenso de nivel en el Brazo de Mompós y el Brazo de Loba, tendencia que prevalecerá durante de la semana.
