BOLETÍN HIDROMETEOROLÓGICO DE LA MOJANA

San Marcos, Sucre 10 de enero de 2025
Hora de la actualización: 12:00 HLC

BOLETÍN No: 007/2025

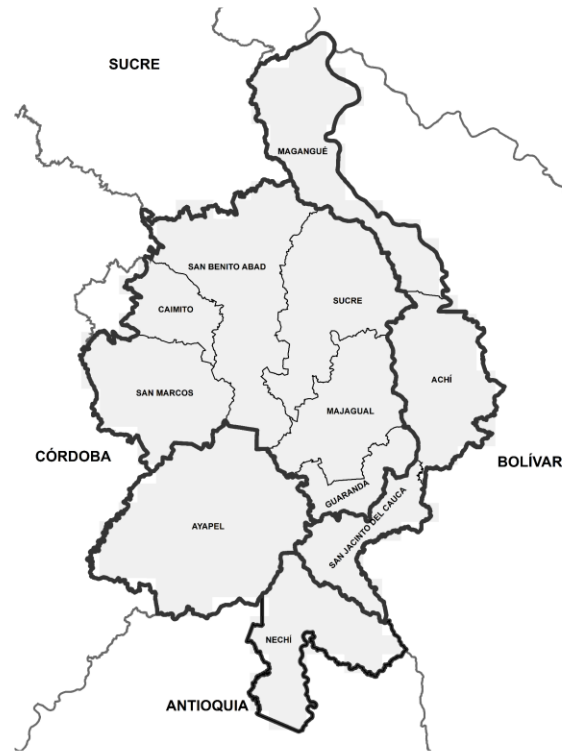
Precipitación acumulada
09/01/2025 (07:00) – 10/01/2025 (07:00).
Fuente: IDEAM

Precipitación: se registraron lluvias ligeras en el municipio de Magangué, para el resto de la región predominó el tiempo seco.

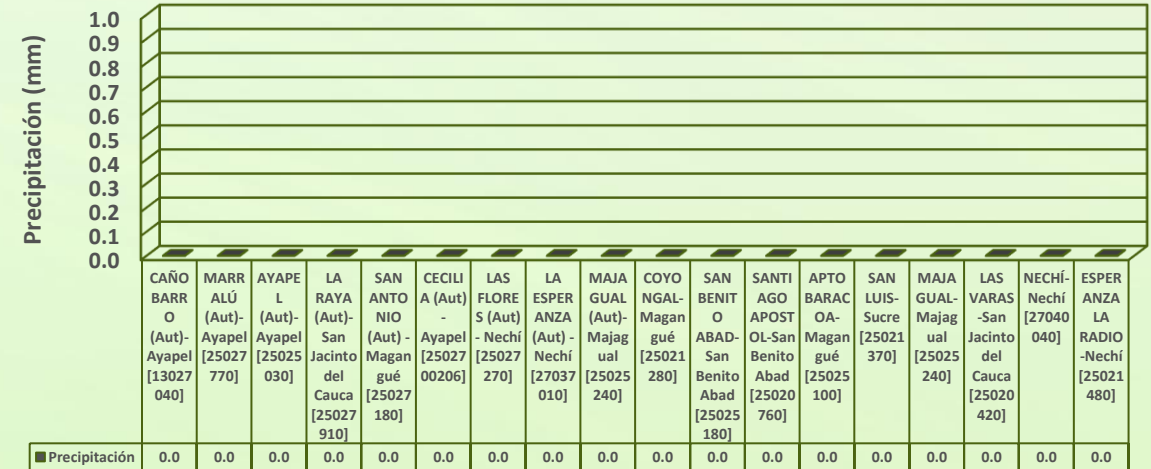
Lluvia registrada el 09 enero de 2025

Temperatura: se registró una temperatura máxima de 34,5°C el 09 de enero en el municipio de Magangué y una mínima de 22,2°C en la madrugada del 10 de enero en el municipio de Magangué.

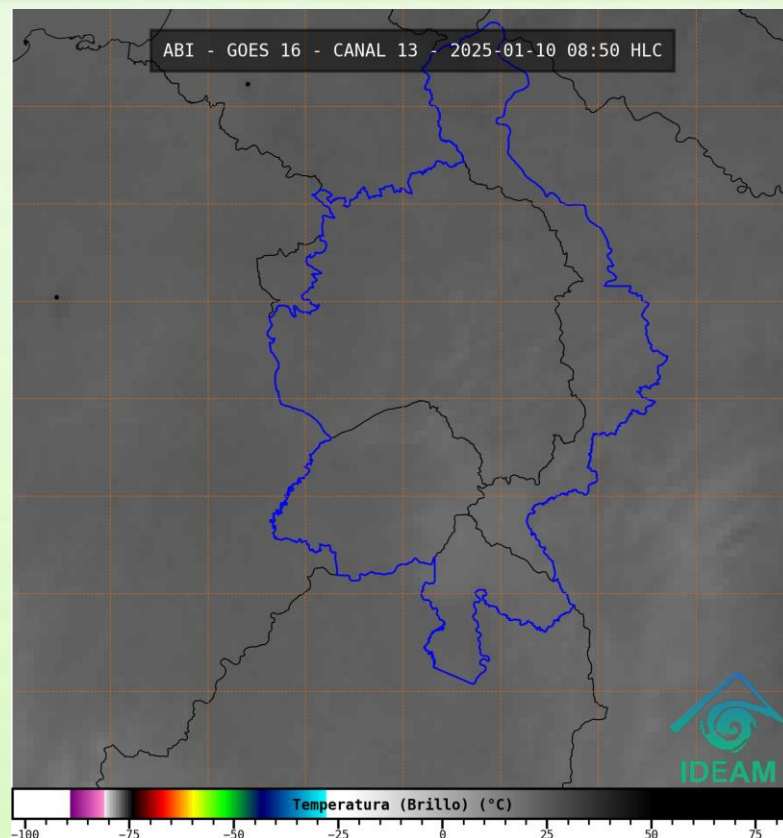
Imagen de satélite IR 11:10 HLC
Fuente: IDEAM

Precipitaciones ligeras en el norte y sur de la región, y predominio de condiciones secas para el resto del territorio

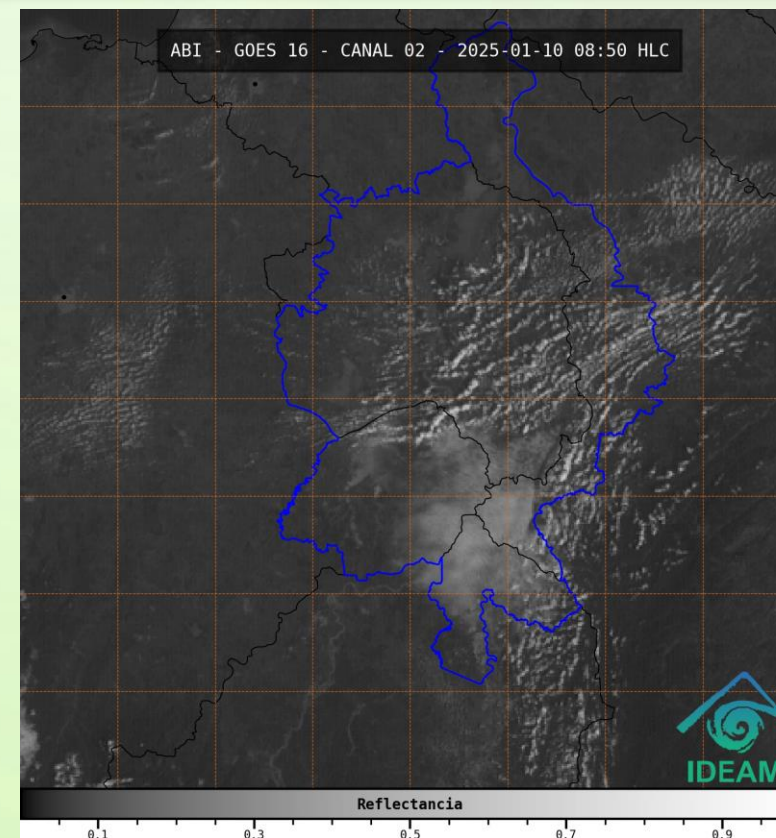
Imagen de satélite VISIBLE 11:10 HLC
Fuente: IDEAM

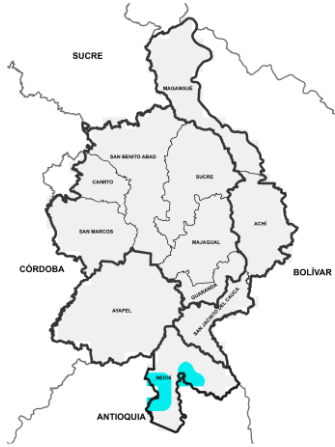
NOCHE DEL 10 DE ENERO

Precipitación: Tarde sin llluvias. Jornada nocturna con variaciones de nubosidad y llluvias de baja intensidad sobre los municipios de Nechí, Guaranda, San Jacinto del Cauca, majagual y Ayapel más acentuados en horas de la madrugada del sábado. Para el fin de semana se espera persista el tiempo seco de forma generalizada para La Mojana.

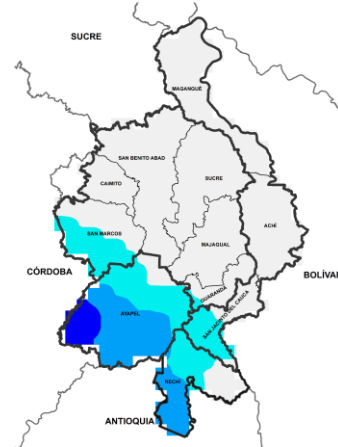
MADRUGADA DEL 11 DE ENERO

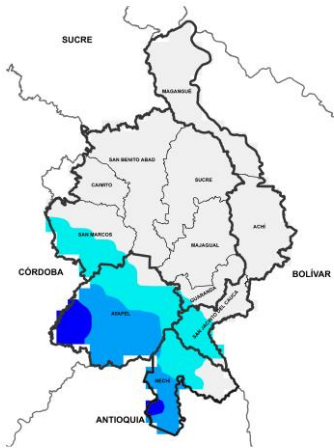
ACUMULADO DEL 10 AL 11 DE ENERO

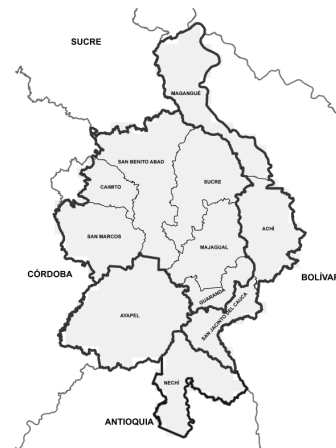
ACUMULADO DEL 11 AL 12 DE ENERO

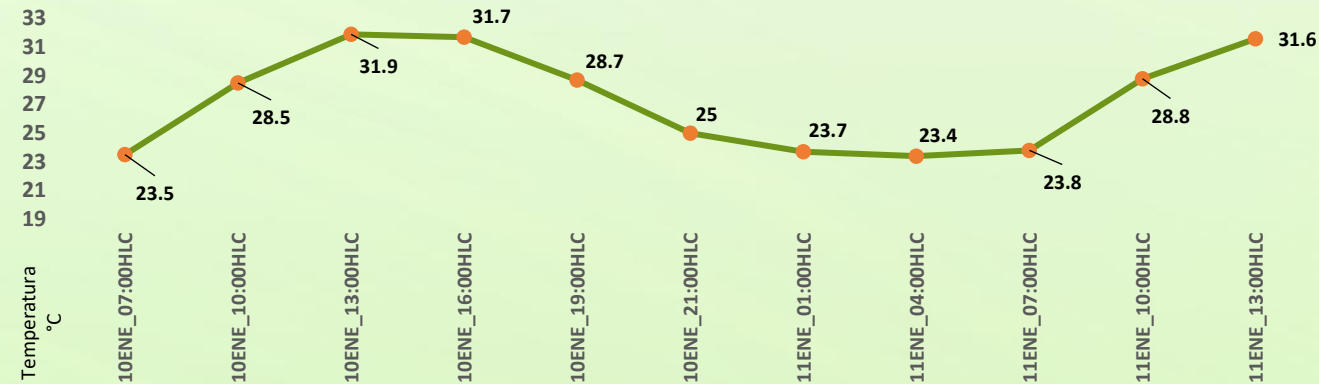
Pronóstico de temperaturas medias para los próximos 02 días

Temperatura: las temperaturas máximas oscilarán entre los 31°C y 34°C y las mínimas entre los 22°C y 24°C. Las sensaciones térmicas máximas estimadas oscilarán entre los 34°C y 37°C.

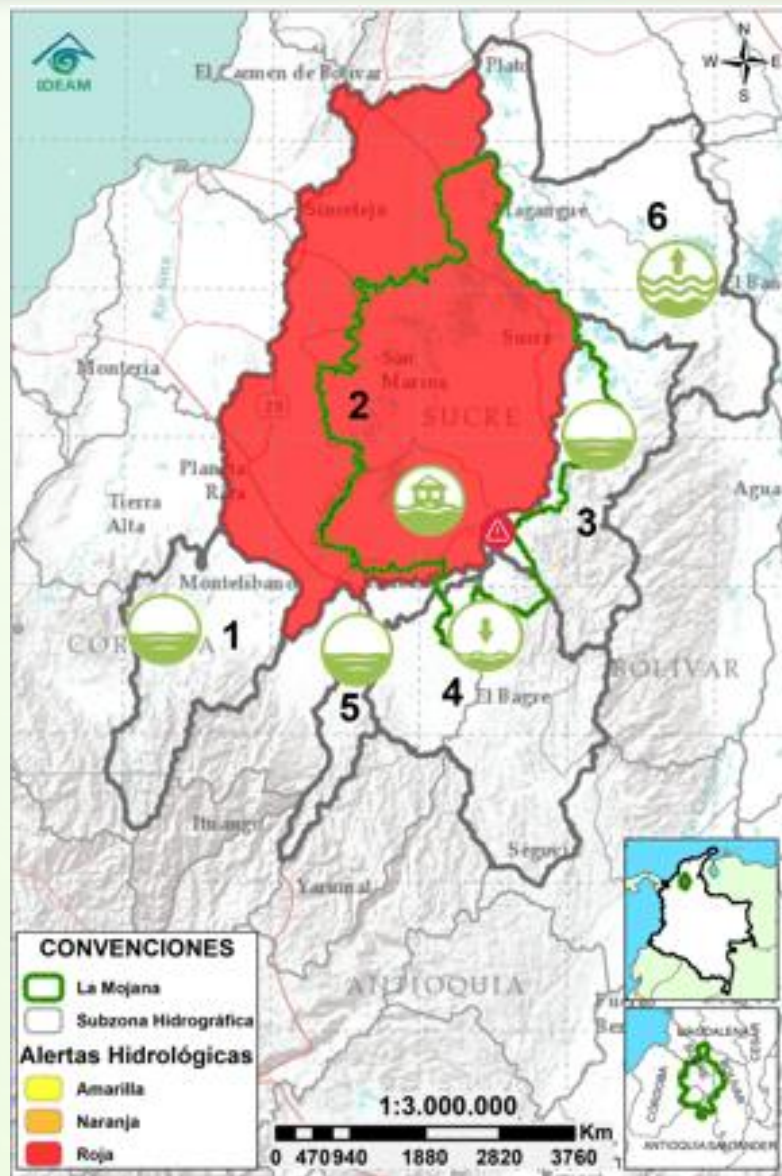
Condiciones hidrológicas antecedentes para el 09/01/205

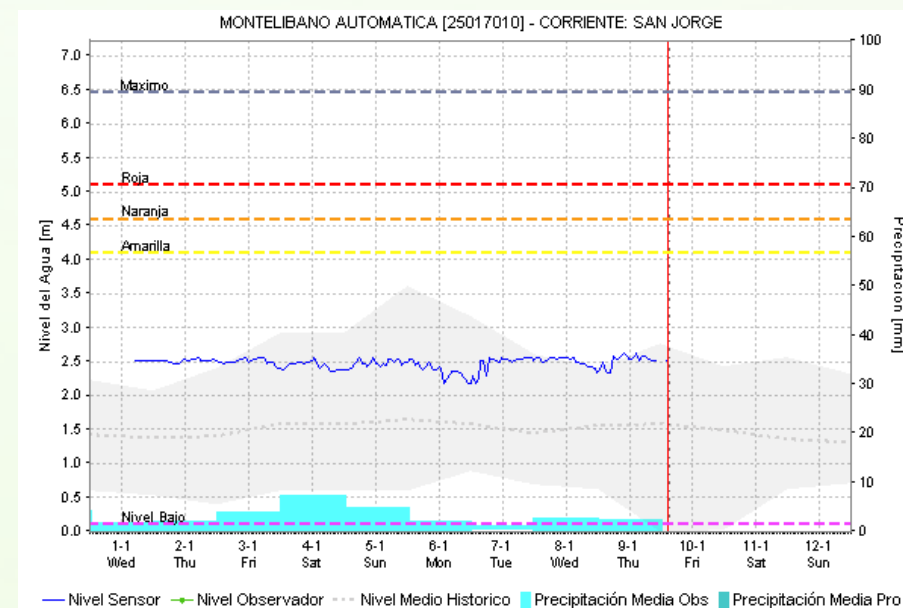
2.2.1 SUBZONA HIDROGRÁFICA DEL RÍO SAN JORGE CUENCA ALTA

Subzona hidrográfica	Alerta	Descripción
Cuenca alta del río San Jorge	Sin Alerta	Niveles estables del río San Jorge, se prevé que continúe esta tendencia durante la semana.

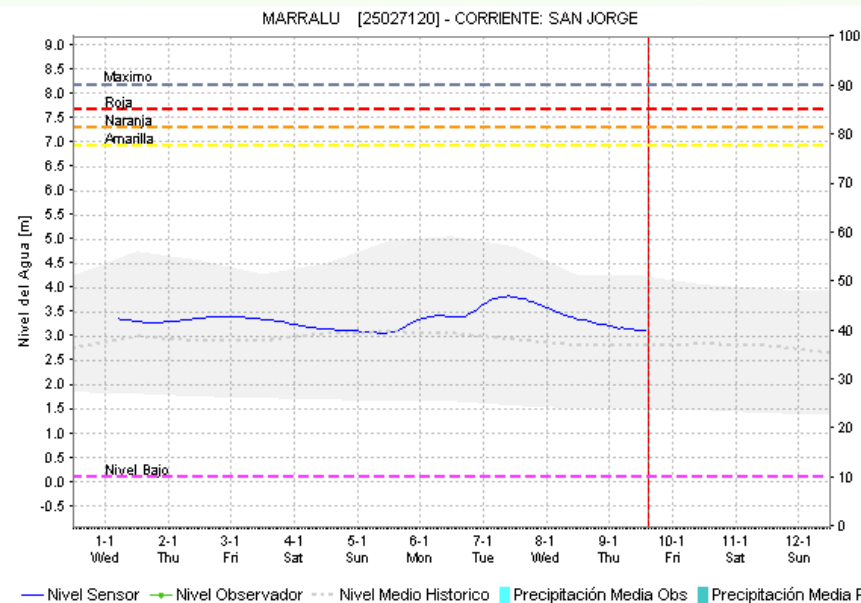
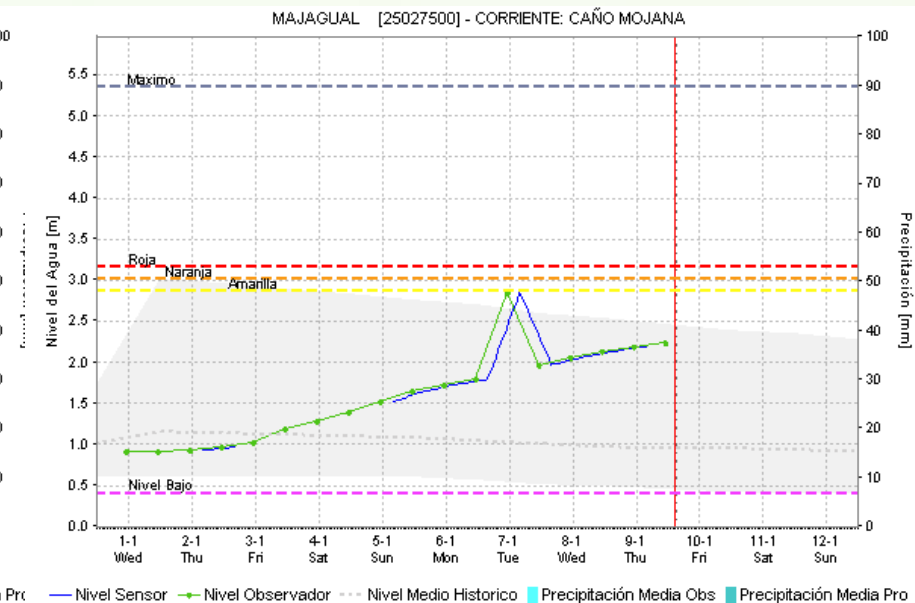
2.2.2 SUBZONA HIDROGRÁFICA DEL RÍO SAN JORGE CUENCA BAJA

Subzona hidrográfica	Alerta	Descripción
Cuenca baja del río San Jorge		Permanencia de áreas inundadas en los municipios de Majagual, Caimito, Ayapel, Guaranda, San Benito Abad, San Marcos y Sucre. Se registra ascenso de nivel en los caños Mojana y Ventanillas.

Descripción condiciones hidrológicas: el Bajo San Jorge sigue en alerta roja dada la persistencia de áreas inundadas asociadas al ingreso de agua del río Cauca en Caregato. Por su parte, el Bajo Magdalena entre El Banco y Plato, el Bajo Cauca entre Puerto Valdivia y Pinillos y el Alto San Jorge siguen en condiciones normales, registrando niveles estables. Finalmente, el Bajo Nechí se mantiene sin alerta ya que se observan descensos de nivel en el río Nechí y sus aportantes.

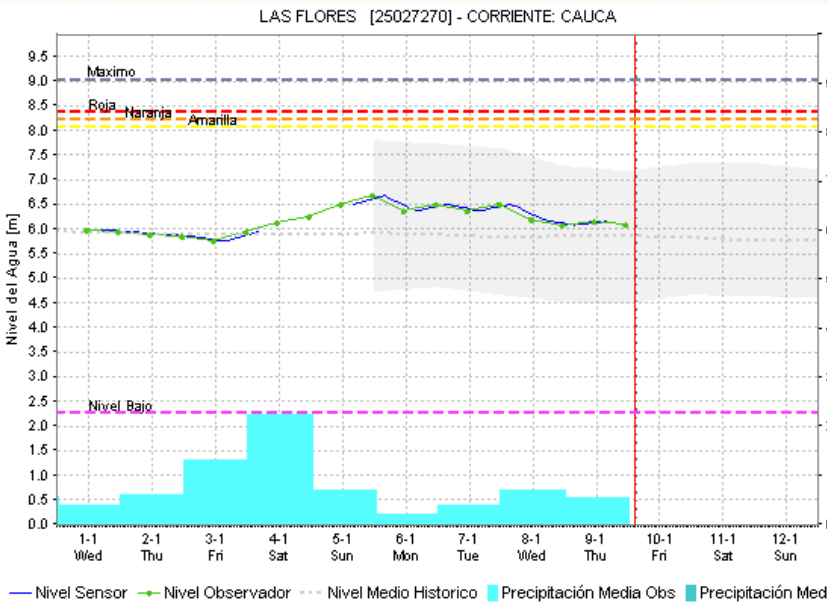
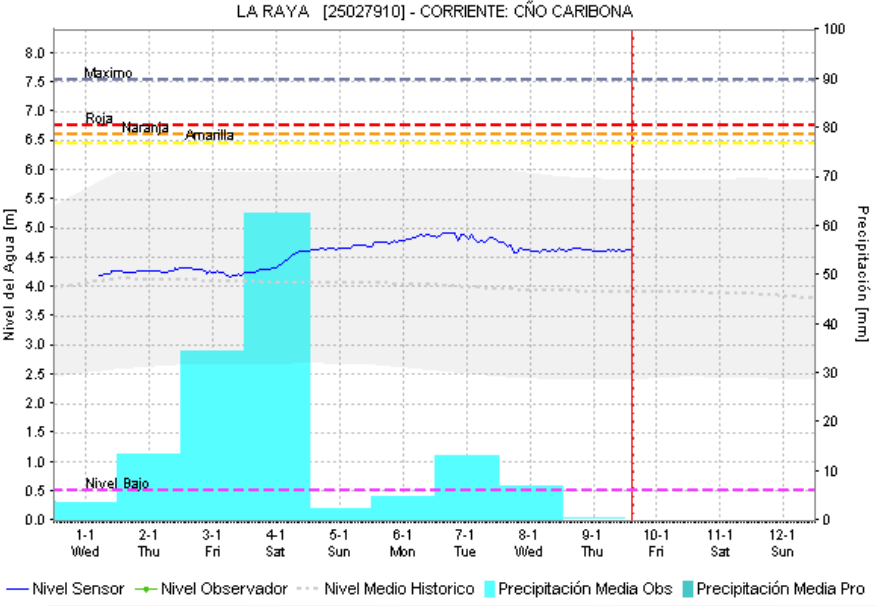
2.2.3 DIRECTOS AL BAJO CAUCA - CIÉNAGA LA RAYA ENTRE EL RÍO NECHÍ Y EL BRAZO DE LOBA

Subzona hidrográfica	Alerta	Descripción
Directos al bajo Cauca- Ciénaga La Raya entre el río Nechí y Brazo de Loba	Sin alerta	Nivel estable del río Cauca, se espera que persista este comportamiento los próximos días.
		Alerta puntual en el sector Caregato (San Jacinto del Cauca, Bolívar), por ingreso del río Cauca hacia el Bajo San Jorge.(06/05/2024).

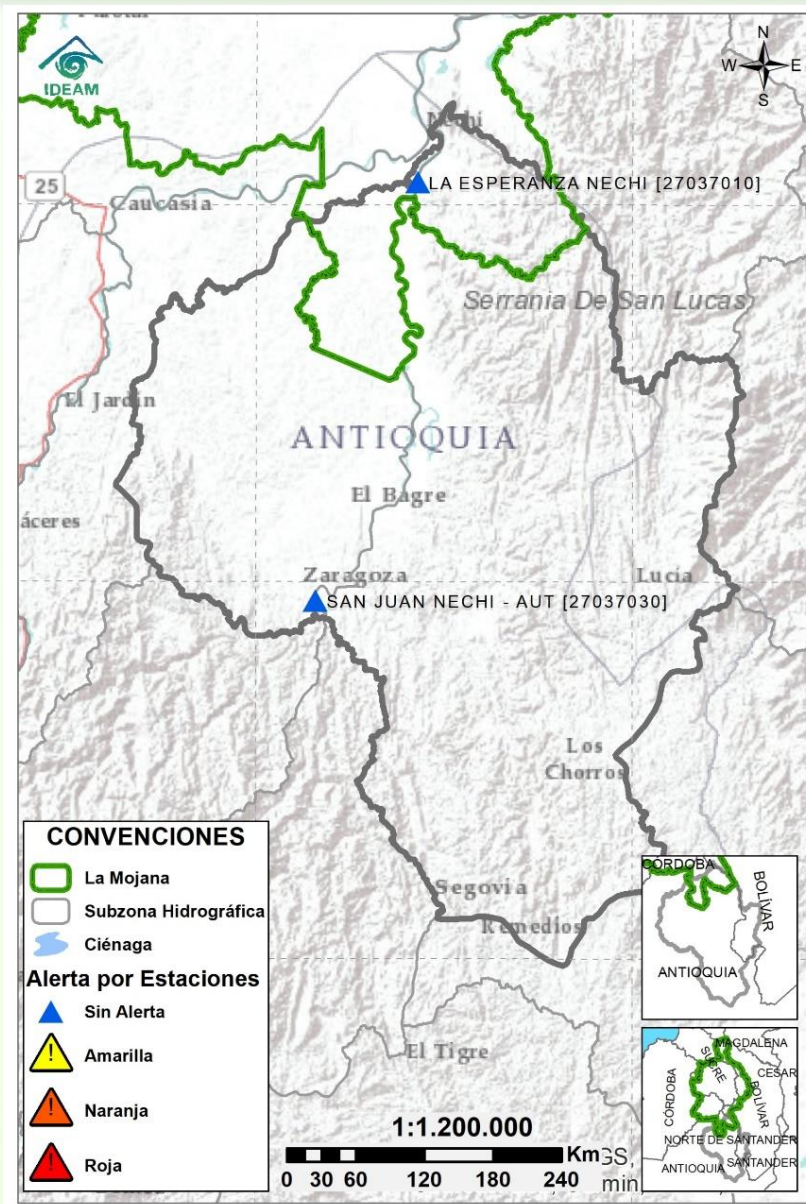
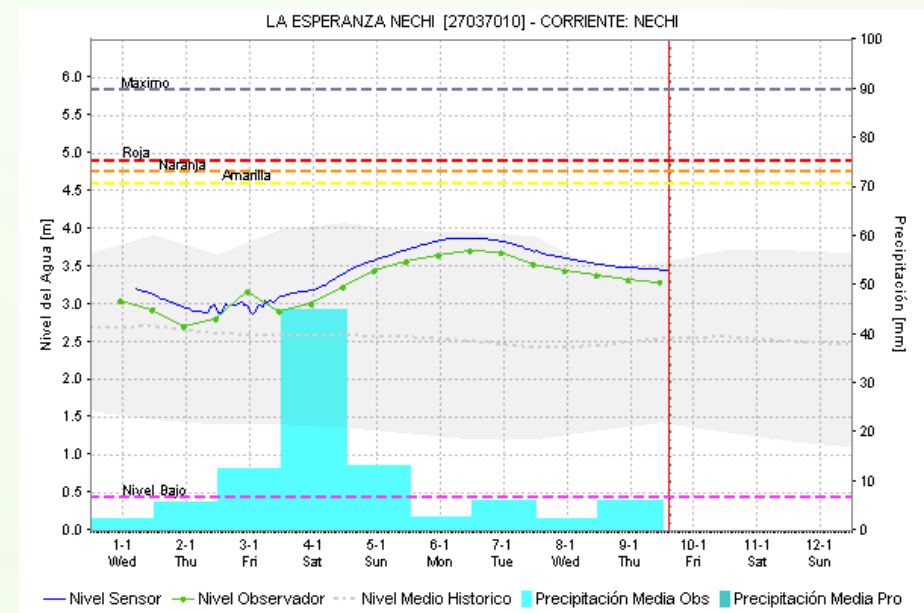
2.2.4 SUBZONA HIDROGRÁFICA DEL RÍO NECHÍ CUENCA BAJA

Subzona hidrográfica	Alerta	Descripción
Cuenca baja del río Nechí	Sin alerta	Descenso de nivel en el río Nechí y sus aportantes, se prevé que continúe esta tendencia durante el fin de semana.

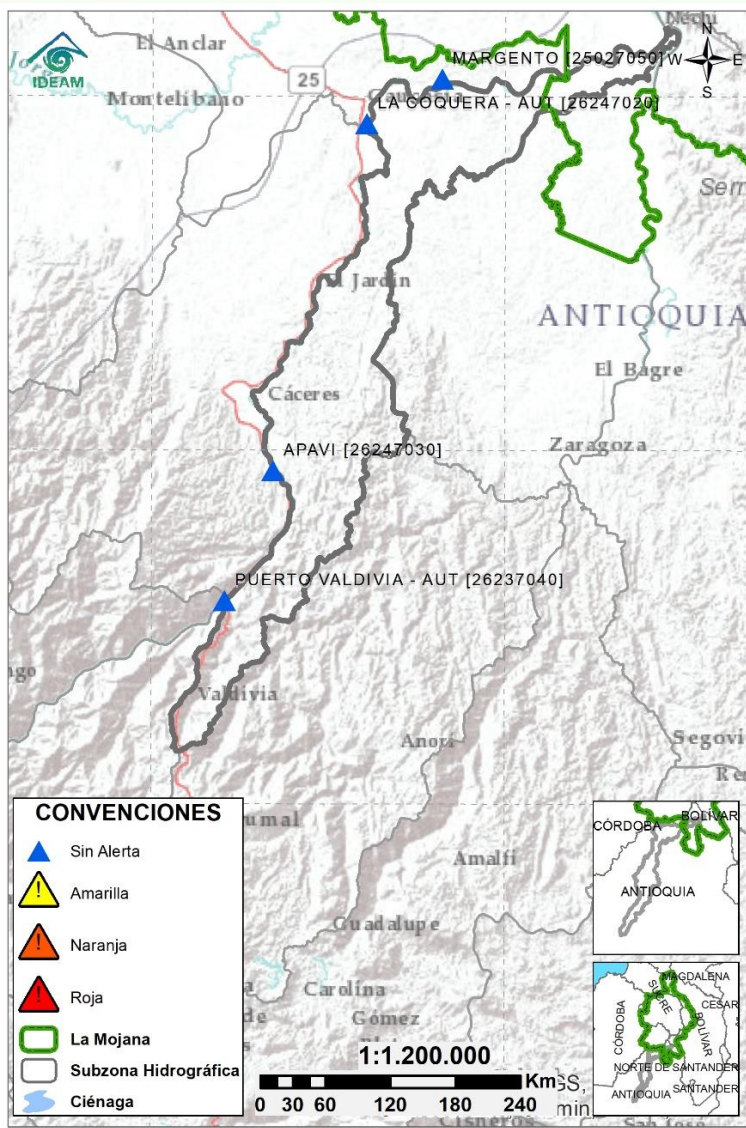
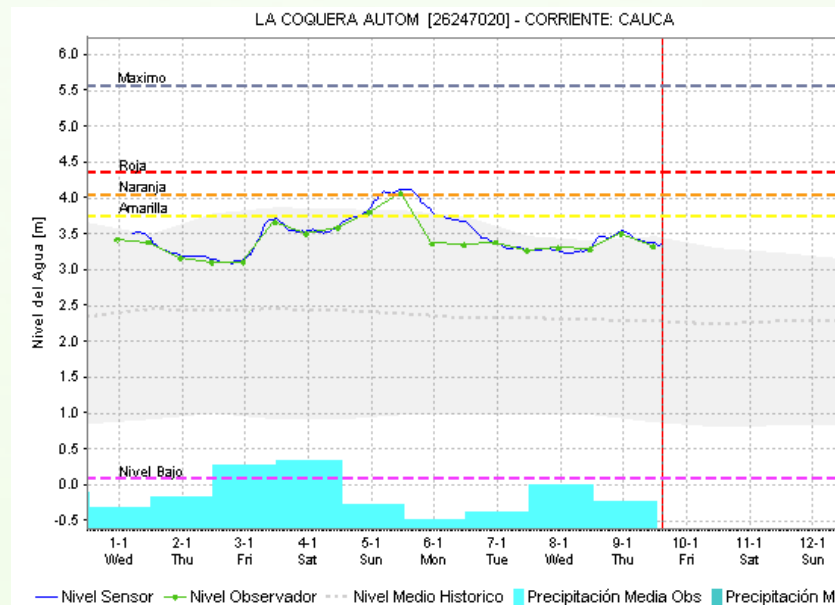
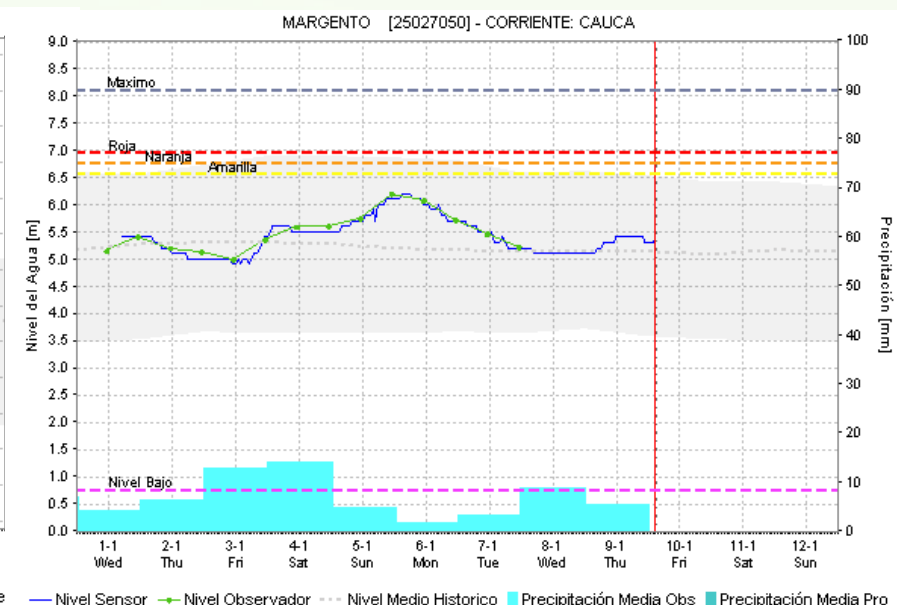
2.2.5 DIRECTOS AL CAUCA ENTRE PTO. VALDIVIA Y RÍO NECHÍ

Subzona hidrográfica	Alerta	Descripción
Directos al Cauca entre Puerto Valdivia y río Nechí	Sin alerta	Estabilidad en los niveles del río Cauca, condición que persistirá a lo largo de los próximos días.

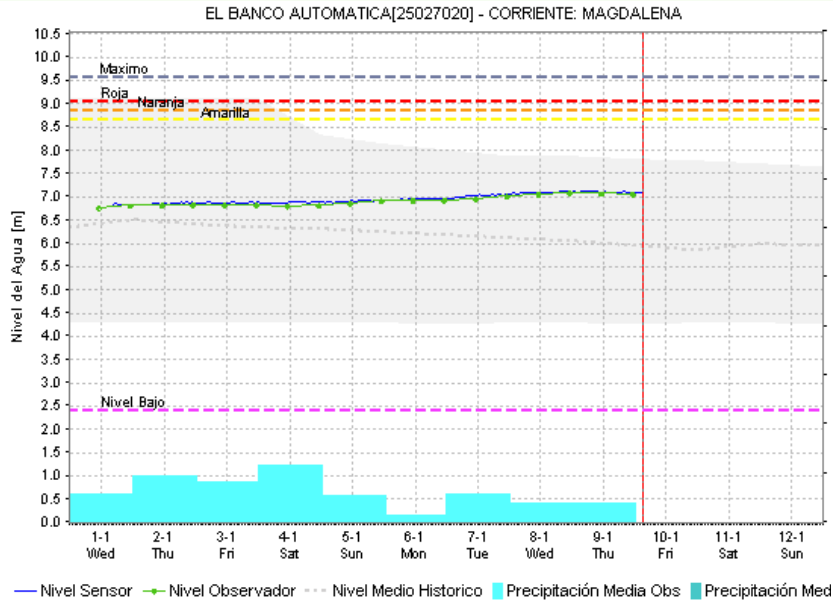
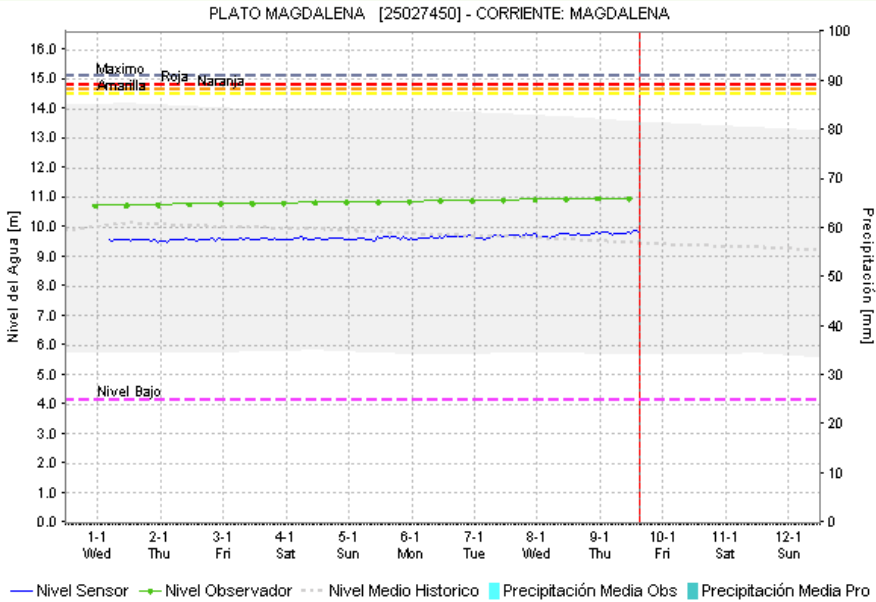
2.2.6 DIRECTOS AL BAJO MAGDALENA ENTRE EL BANCO Y EL PLATO

Subzona hidrográfica	Alerta	Descripción
Directos Bajo Magdalena entre el Banco y el Plato	Sin alerta	Nivel estable a la altura de El Banco, se prevé que este comportamiento se refleje en el Brazo de Loba y el Brazo de Mompós durante el fin de semana.
