BOLETÍN HIDROMETEOROLÓGICO DE LA MOJANA

San Marcos, Sucre 16 de enero de 2025
Hora de la actualización: 12:00 HLC

BOLETÍN No: 011/2025

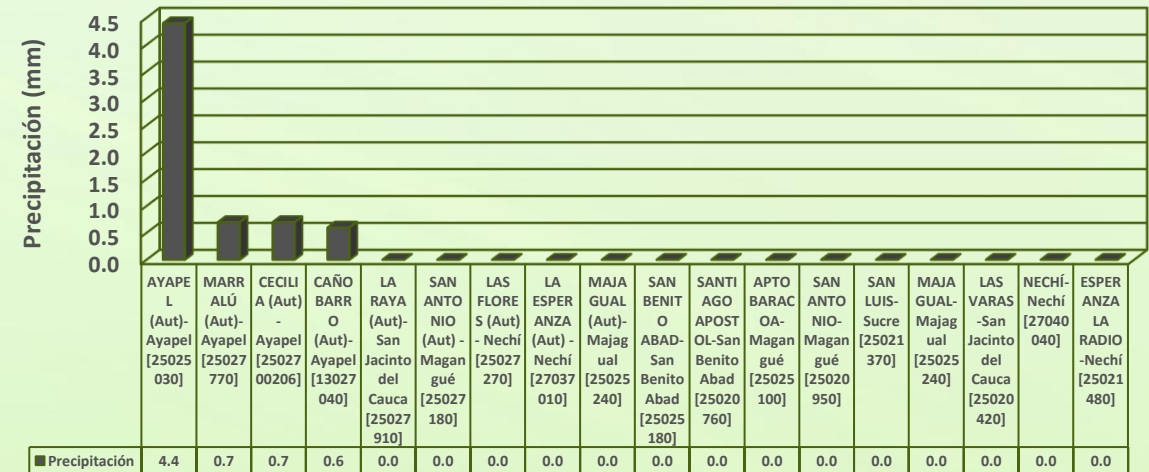
Lluvia registrada el 15 enero de 2025

Temperatura: se registró una temperatura máxima de 34°C el 15 de enero en el municipio de Magangué y una mínima de 22.4°C en la madrugada del 16 de enero en el municipio de Magangué.

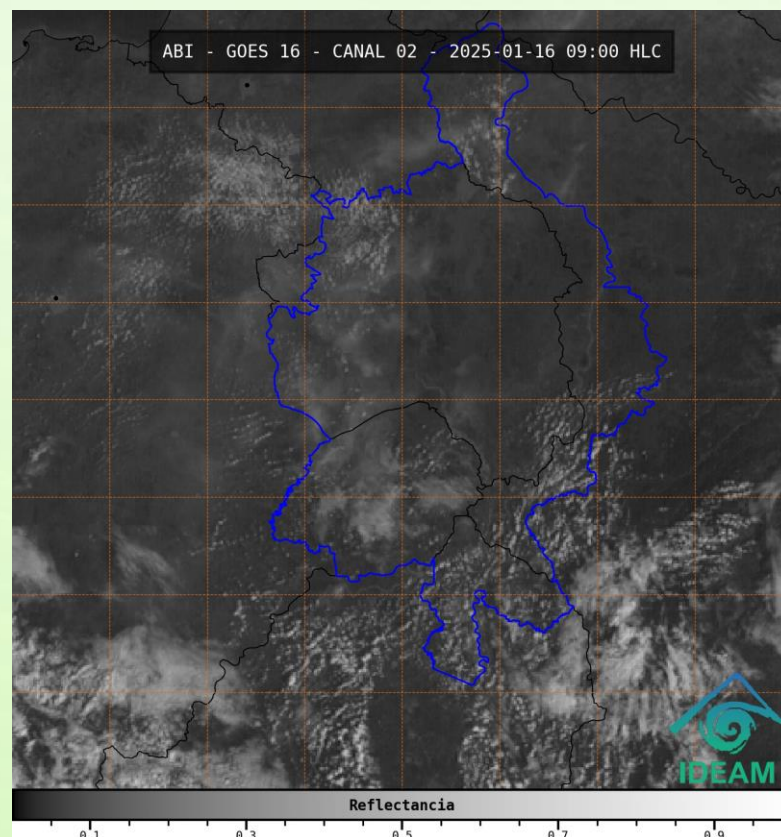
Imagen de satélite IR 09:00 HLC
Fuente: IDEAM

El la últimas horas hemos tenido predominio de tiempo seco de forma generalizada en el territorio

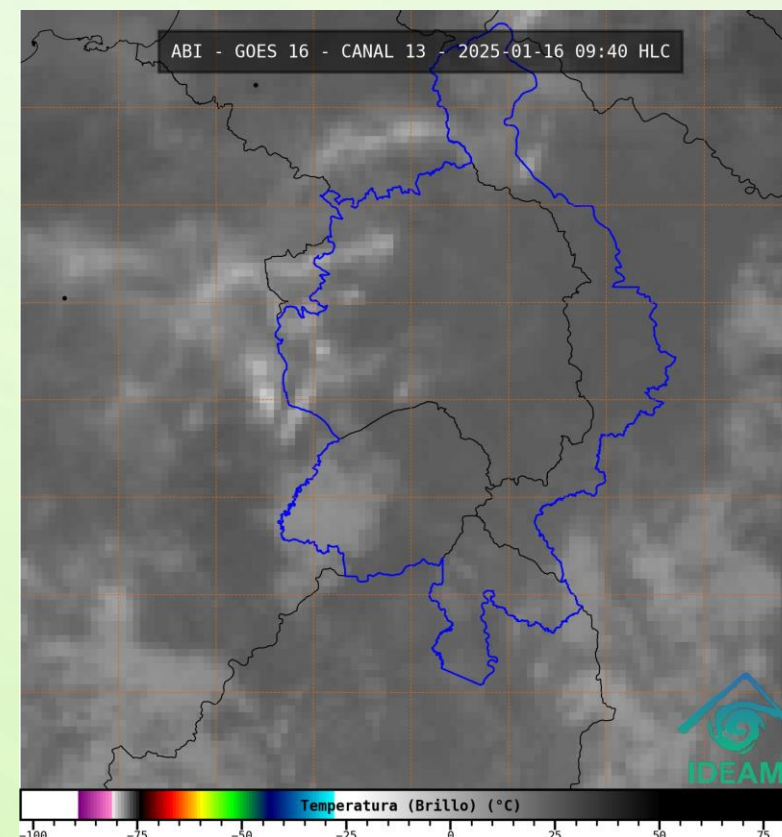
Imagen de satélite VISIBLE 09:40 HLC
Fuente: IDEAM

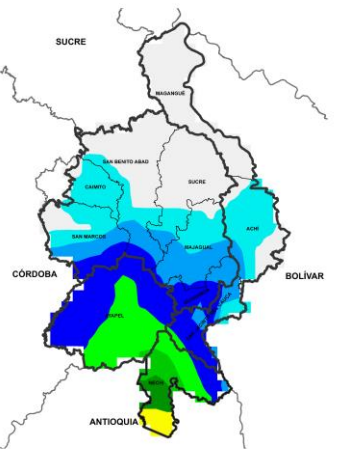
ACUMULADO DEL 16 AL 17 DE ENERO

Precipitación: Tarde sin lluvias. Noche y madrugada con probabilidad de lluvias ligeras y sectorizadas hacia los municipios de Nechí, Majagual y San Jacinto del Cauca, para el resto de la región se espera prevalezcan las condiciones secas.

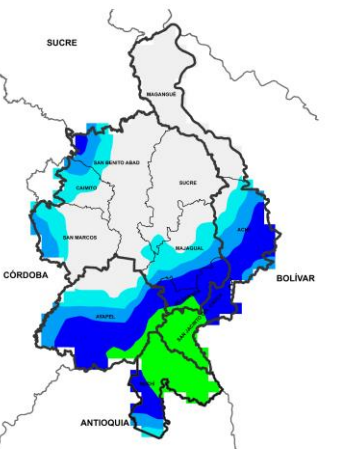
ACUMULADO DEL 17 AL 18 DE ENERO

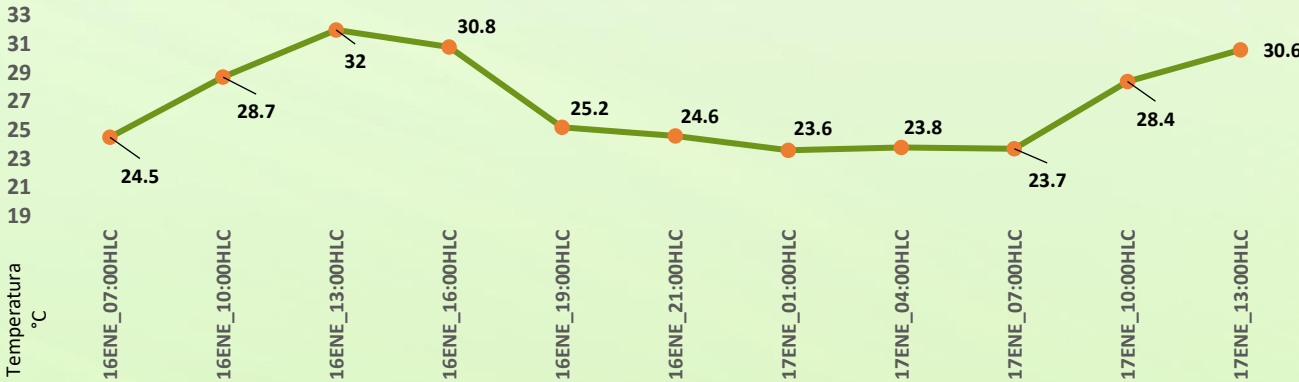
Pronóstico de temperaturas medias para los próximos 02 días

Temperatura: las temperaturas máximas oscilarán entre los 31°C y 34°C y las mínimas entre los 21°C y 24°C. Las sensaciones térmicas máximas estimadas oscilarán entre los 35°C y 38°C.

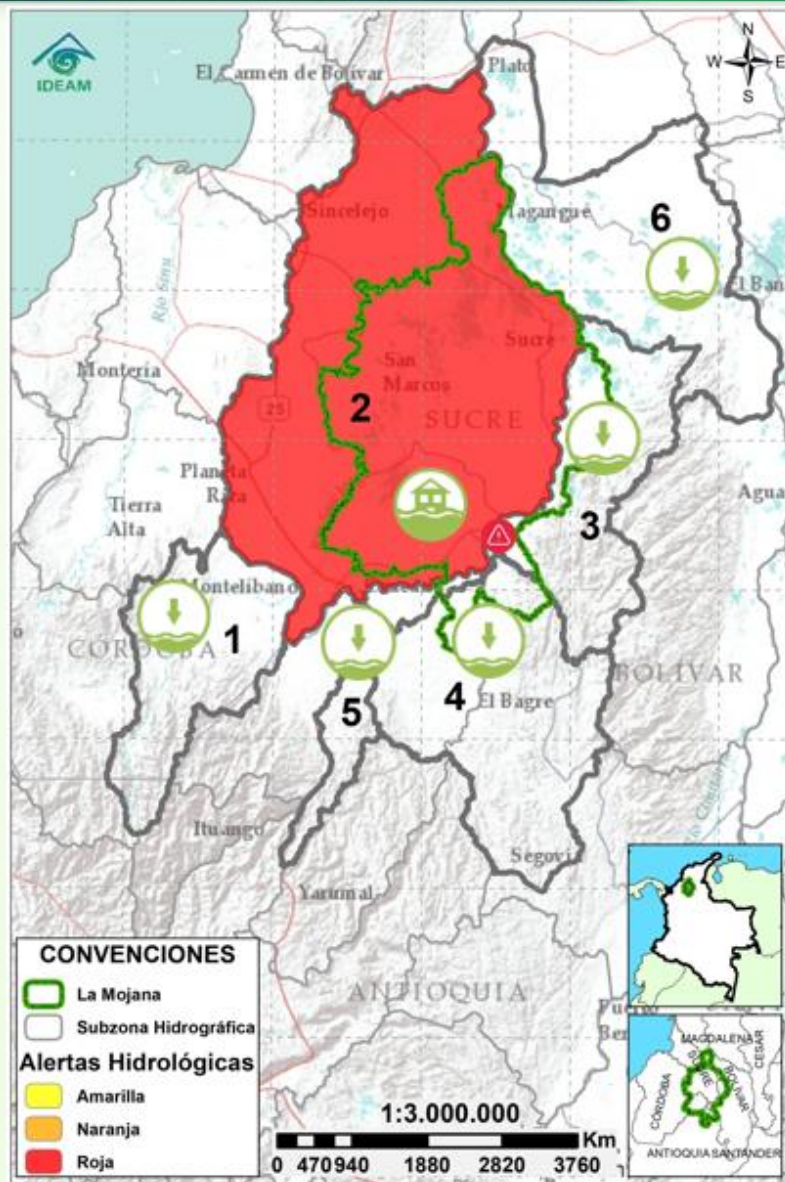
Condiciones hidrológicas antecedentes para el 14/01/2015

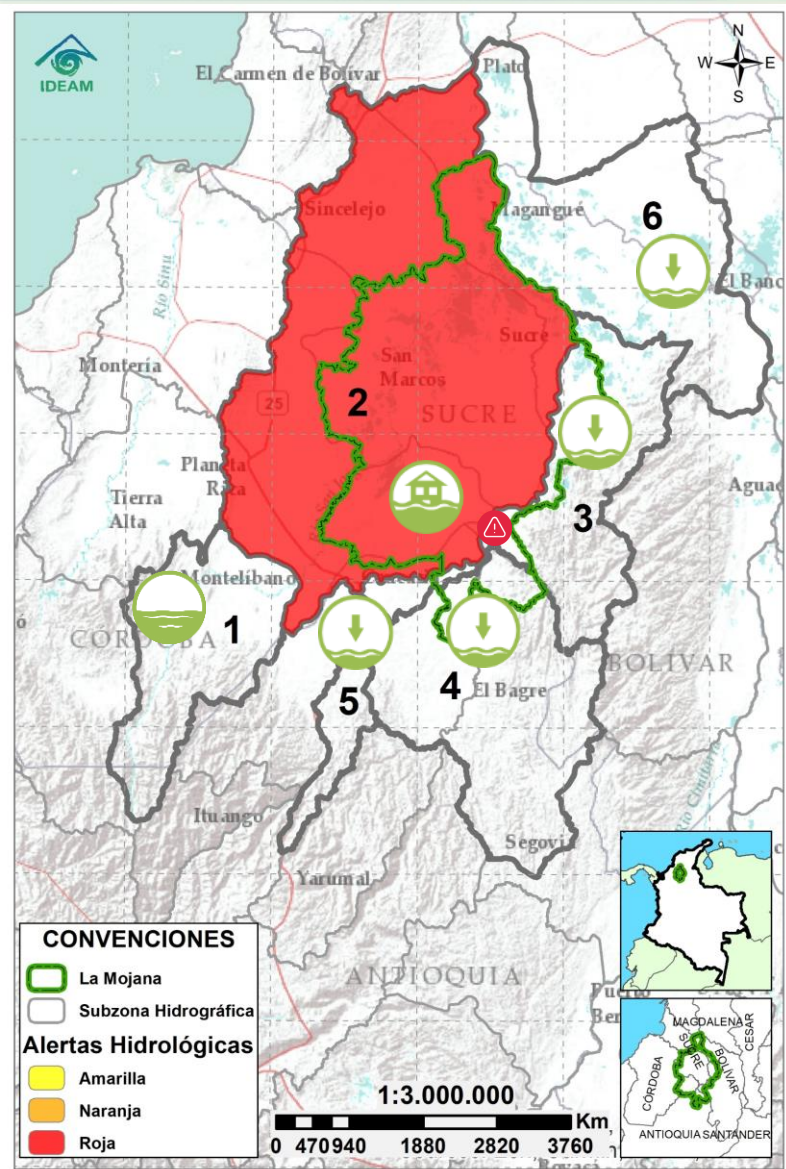
Descripción condiciones hidrológicas: el Bajo San Jorge continúa en alerta roja dada la persistencia de áreas inundadas asociadas al ingreso de agua del río Cauca en Caregato; sin embargo, los promotores comunitarios reportan descensos de nivel en el caño Rabón, caño San Matías y Caño Ventanillas. Finalmente, el Bajo Nechí, el Bajo Cauca entre Puerto Valdivia y Pinillos, el Alto San Jorge y el Bajo Magdalena entre El Banco y Plato continúan sin alerta ya que se observan descensos sostenidos de nivel.

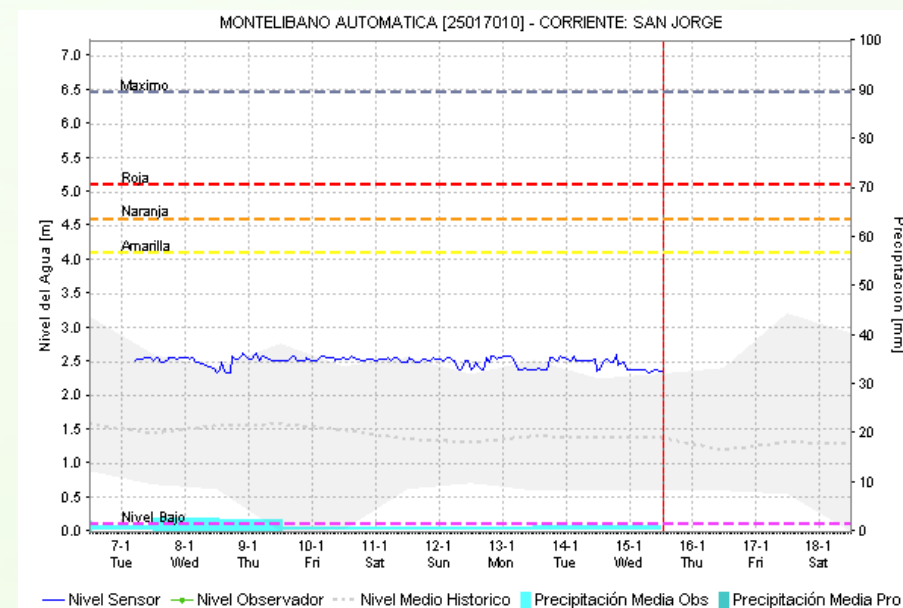
2.2.1 SUBZONA HIDROGRÁFICA DEL RÍO SAN JORGE CUENCA ALTA

Subzona hidrográfica	Alerta	Descripción
Cuenca alta del río San Jorge	Sin Alerta	Nivel estable del río San Jorge a la altura de Puerto Córdoba, se prevén descensos en sus aportantes durante los próximos días.

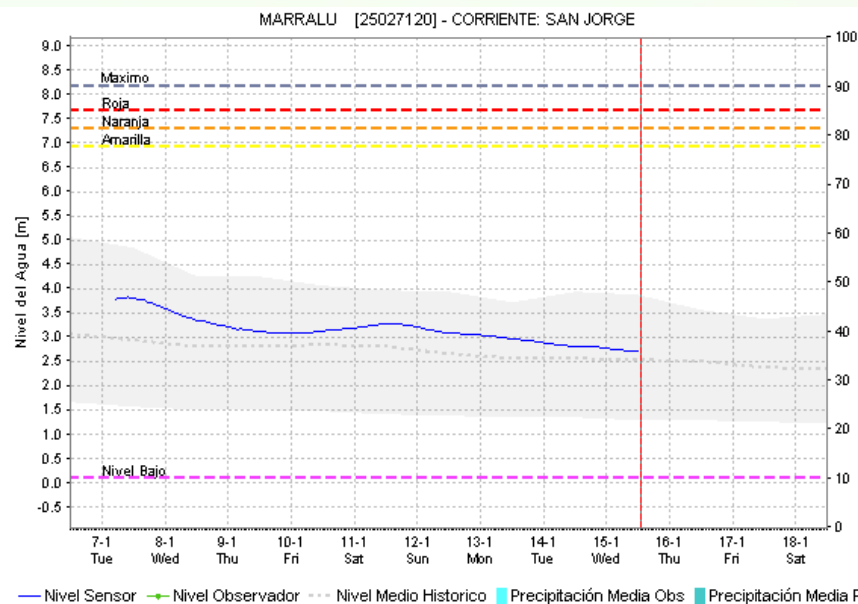
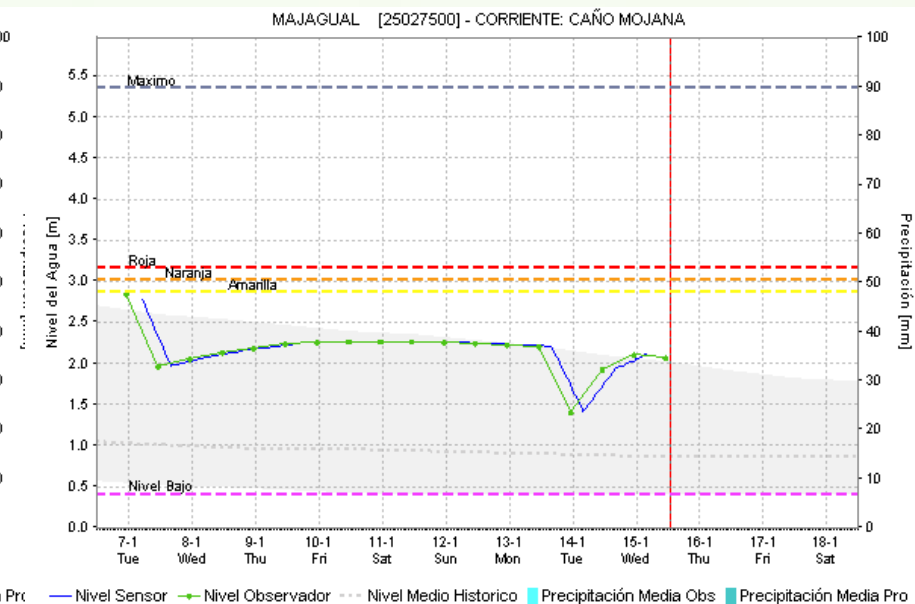
2.2.2 SUBZONA HIDROGRÁFICA DEL RÍO SAN JORGE CUENCA BAJA

Subzona hidrográfica	Alerta	Descripción
Cuenca baja del río San Jorge		Permanencia de áreas inundadas en los municipios de Majagual, Caimito, Ayapel, Guaranda, San Benito Abad, San Marcos y Sucre. Los promotores comunitarios reportan descensos de nivel en el caño Rabón, caño San Matías y caño Ventanillas.

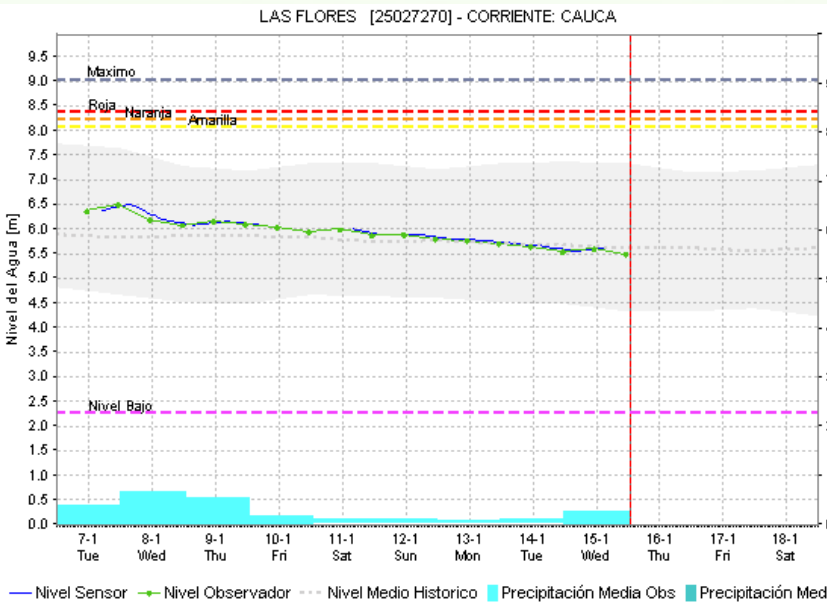
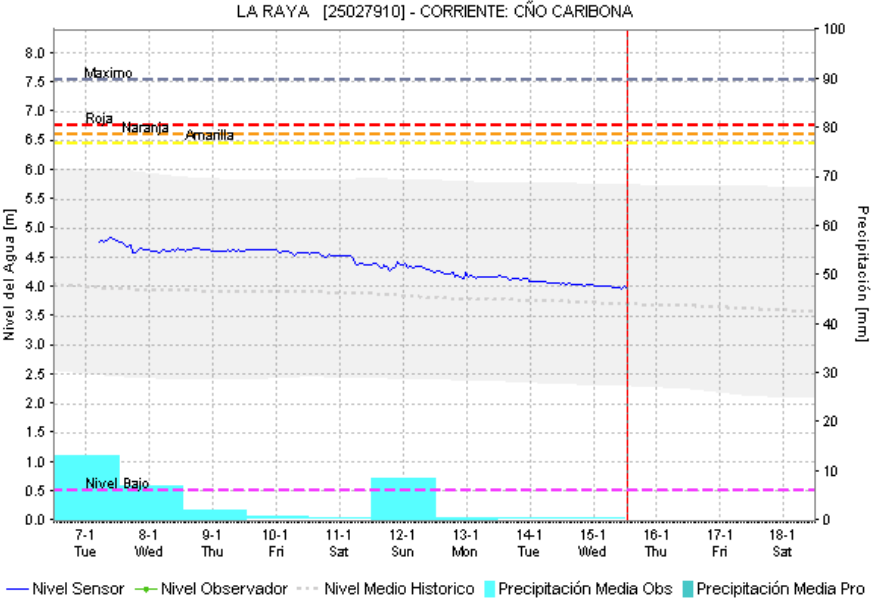
2.2.3 DIRECTOS AL BAJO CAUCA - CIÉNAGA LA RAYA ENTRE EL RÍO NECHÍ Y EL BRAZO DE LOBA

Subzona hidrográfica	Alerta	Descripción
Directos al bajo Cauca- Ciénaga La Raya entre el río Nechí y Brazo de Loba	Sin alerta	Descenso de nivel del río Cauca, se espera que persista esta tendencia durante la semana.
		Alerta puntual en el sector Caregato (San Jacinto del Cauca, Bolívar), por ingreso del río Cauca hacia el Bajo San Jorge.(06/05/2024).

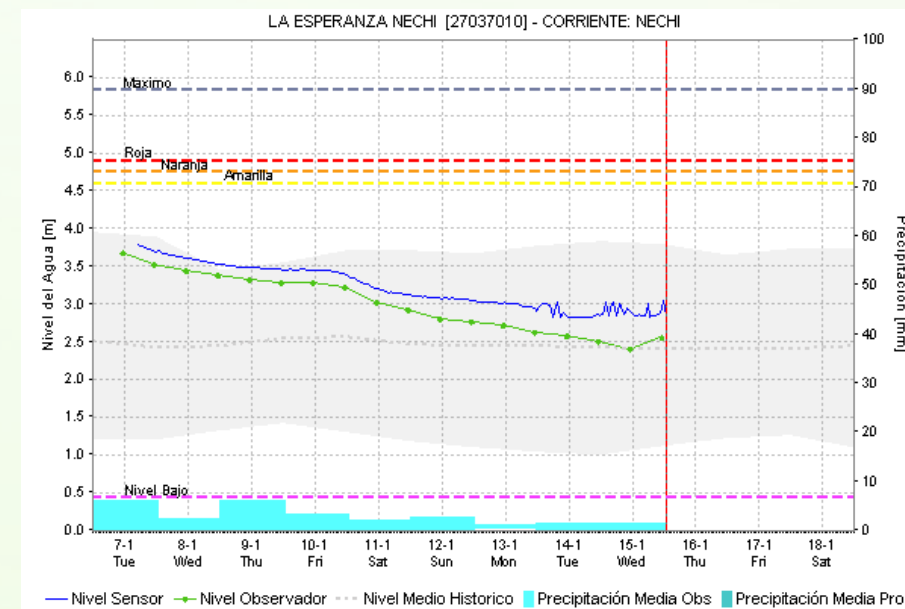
2.2.4 SUBZONA HIDROGRÁFICA DEL RÍO NECHÍ CUENCA BAJA

Subzona hidrográfica	Alerta	Descripción
Cuenca baja del río Nechí	Sin alerta	Disminución de nivel en el río Nechí y sus aportantes, se prevé que este comportamiento continúe los próximos días.

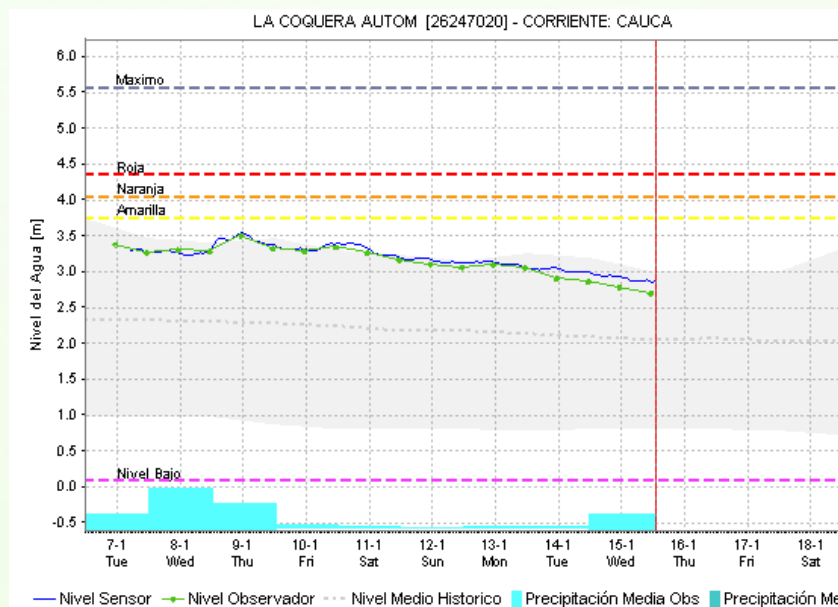
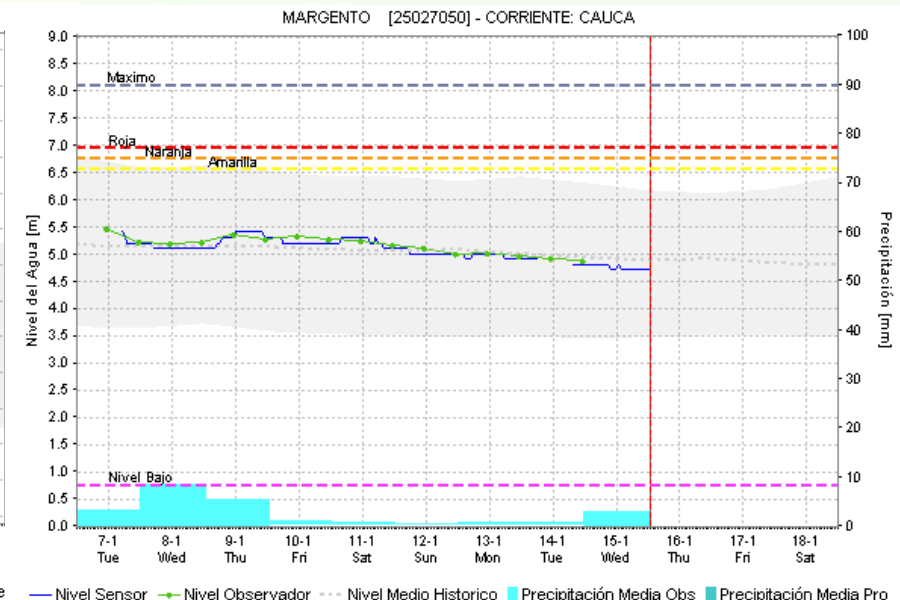
2.2.5 DIRECTOS AL CAUCA ENTRE PTO. VALDIVIA Y RÍO NECHÍ

Subzona hidrográfica	Alerta	Descripción
Directos al Cauca entre Puerto Valdivia y río Nechí	Sin alerta	Niveles en descenso en el río Cauca, condición que prevalecerá a lo largo de la semana.

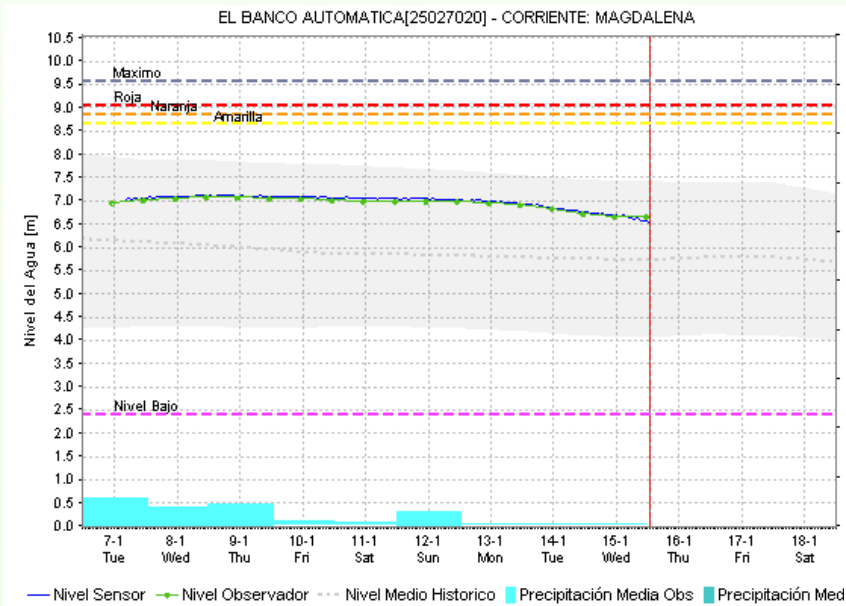
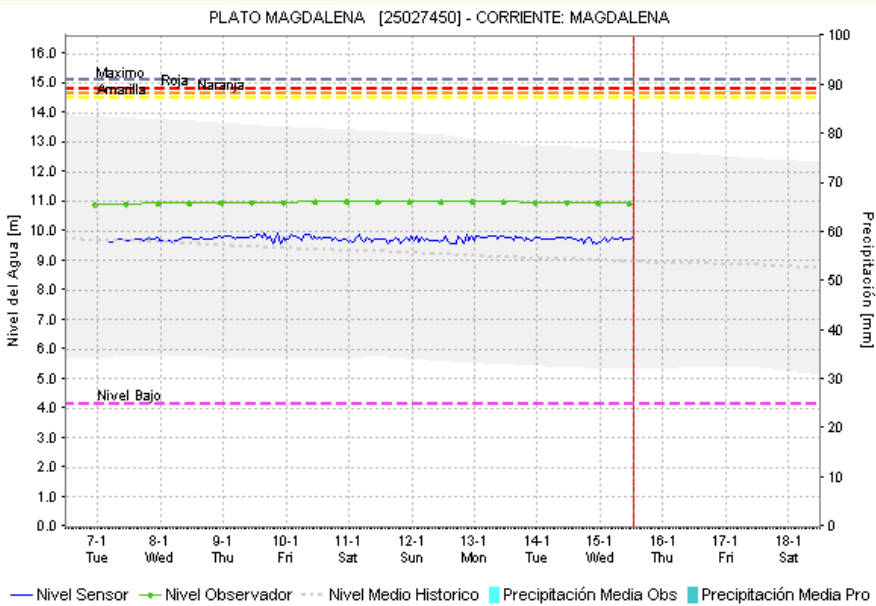
2.2.6 DIRECTOS AL BAJO MAGDALENA ENTRE EL BANCO Y EL PLATO

Subzona hidrográfica	Alerta	Descripción
Directos Bajo Magdalena entre el Banco y el Plato	Sin alerta	Descenso de nivel en el Brazo de Loba, se prevé que esta tendencia se refleje en el Brazo de Mompós los siguientes días

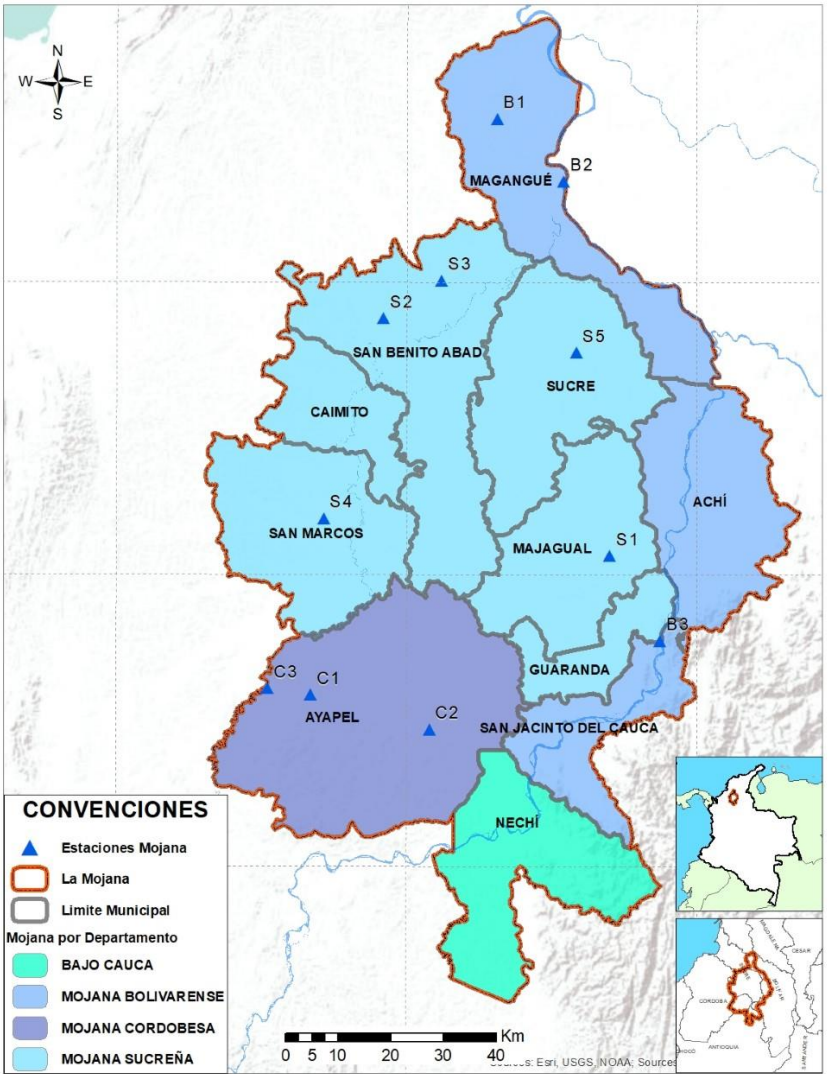
Subregionalización de La Mojana con fines de monitoreo y pronóstico
