BOLETÍN HIDROMETEOROLÓGICO DE LA MOJANA

San Marcos, Sucre 17 de enero de 2025

BOLETÍN No: 012/2025

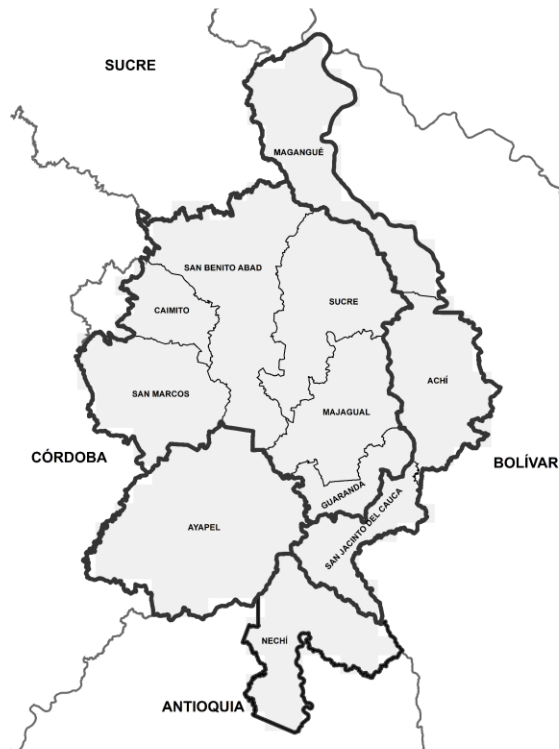
Precipitación acumulada
16/01/2025 (07:00) – 17/01/2025 (07:00).
Fuente: IDEAM

Precipitación: En la madrugada se registraron lluvias ligeras sobre el municipios de Ayapel, mientras en el resto de la región hubo tiempo seco.
