BOLETÍN HIDROMETEOROLÓGICO DE LA MOJANA

San Marcos, Sucre 29 de enero de 2025
Hora de la actualización: 12:00 HLC

BOLETÍN No: 020/2025

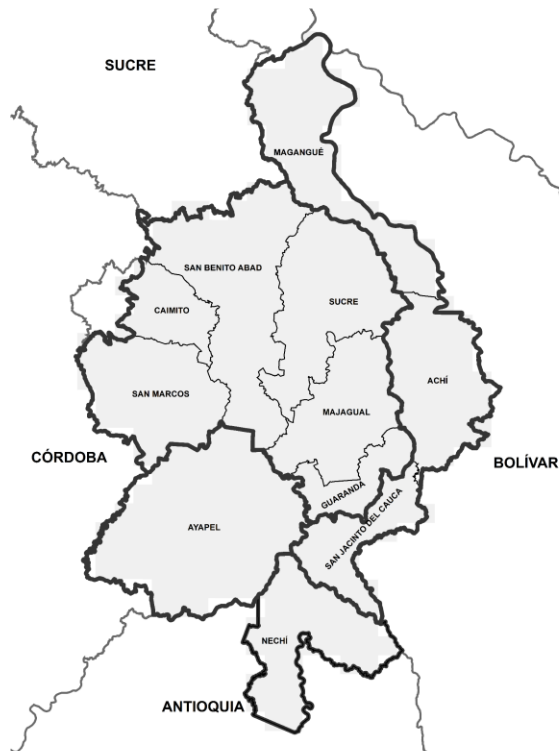
Precipitación acumulada
28/01/2025 (07:00) – 29/01/2025 (07:00).
Fuente: IDEAM

Lluvia registrada el 28 enero de 2025

Precipitación: Tuvimos tiempo seco.
