BOLETÍN HIDROMETEOROLÓGICO DE LA MOJANA

San Marcos, Sucre 30 de enero de 2025
Hora de la actualización: 12:00 HLC

BOLETÍN No: 021/2025

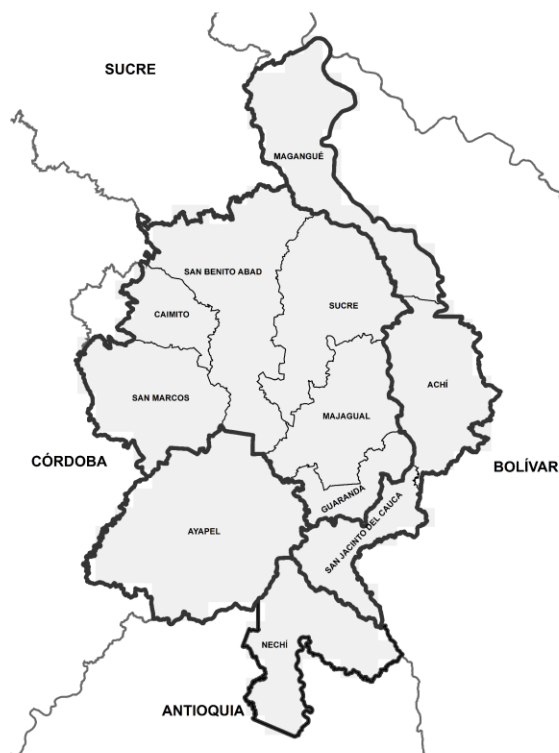
Precipitación acumulada
29/01/2025 (07:00) – 30/01/2025 (07:00).
Fuente: IDEAM

Precipitación: Tuvimos tiempo seco.

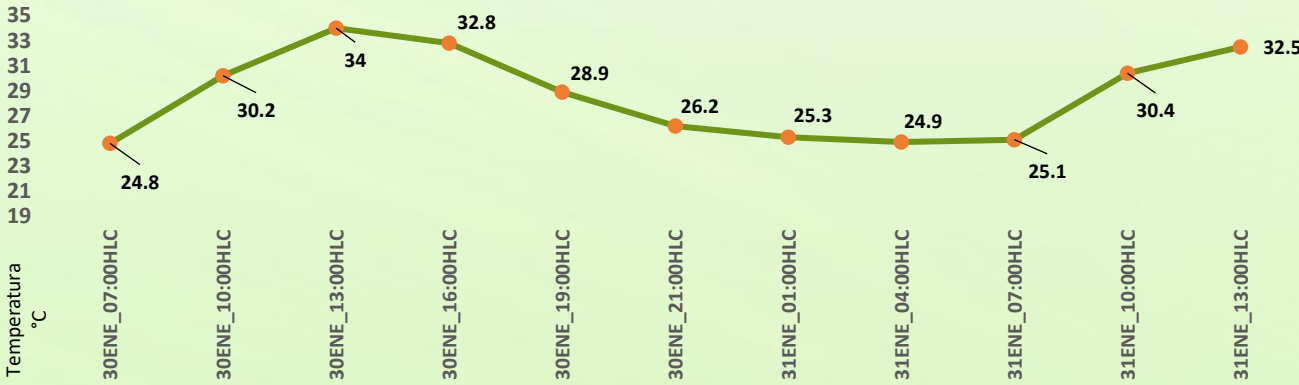
Pronóstico de temperaturas medias para los próximos 02 días

Temperatura: las temperaturas máximas oscilarán entre los 33°C y 37°C y las mínimas entre los 23°C y 25°C. Las sensaciones térmicas máximas estimadas oscilarán entre los 37°C y 39°C.
