BOLETÍN HIDROMETEOROLÓGICO DE LA MOJANA

San Marcos, Sucre 31 de enero de 2025

BOLETÍN No: 022/2025

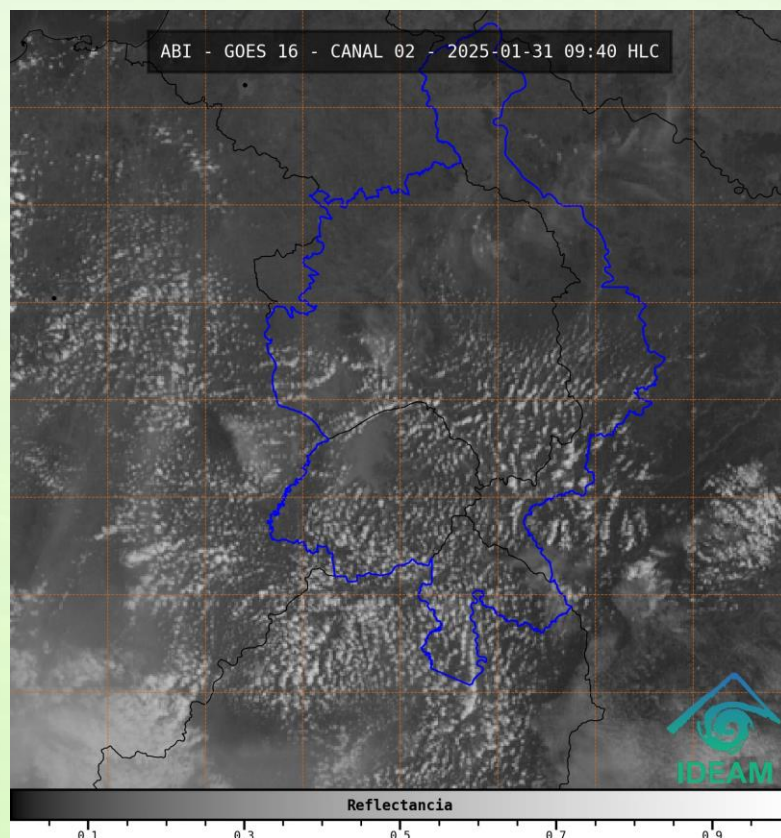
Imagen de satélite IR 09:40 HLC
Fuente: IDEAM

En las últimas horas hemos tenido predominio de tiempo seco de forma generalizada en el territorio

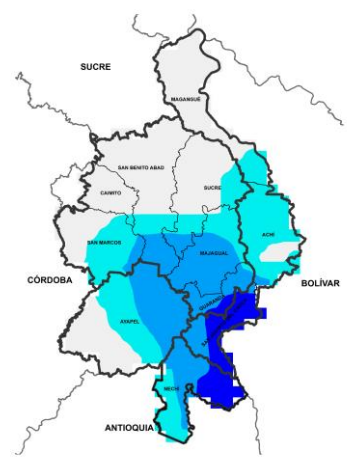
NOCHE DEL 31 DE ENERO

Precipitación: Tarde sin lluvias. Noche y madrugada aumento de la nubosidad y probabilidad de lluvias ligeras hacia el sur de La Mojana sobre los municipios de Nechí, San Jacinto del Cauca y Ayapel, mientras que para el resto de la región habrá tiempo seco. Para el fin de semana se prevé nubosidad variada y persistencia de las condiciones secas tanto para las jornadas diurnas como nocturnas en el territorio.

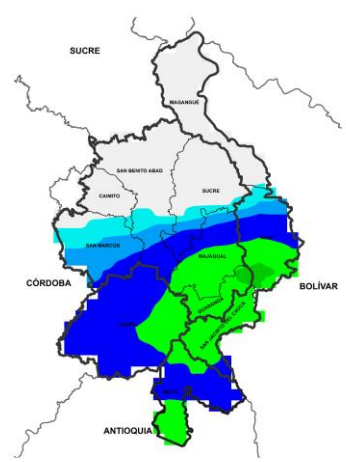
MADRUGADA DEL 01 DE FEBRERO

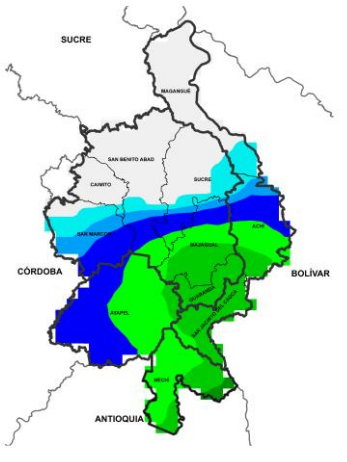
ACUMULADO DEL 31/01 AL 01 DE FEBRERO

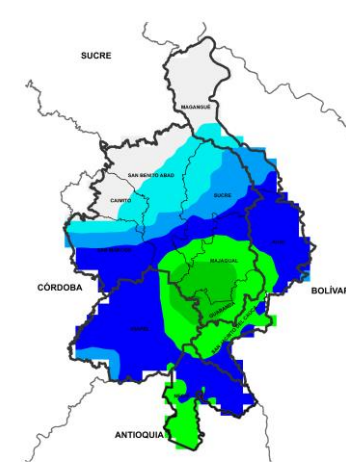
ACUMULADO DEL 01 AL 02 DE FEBRERO

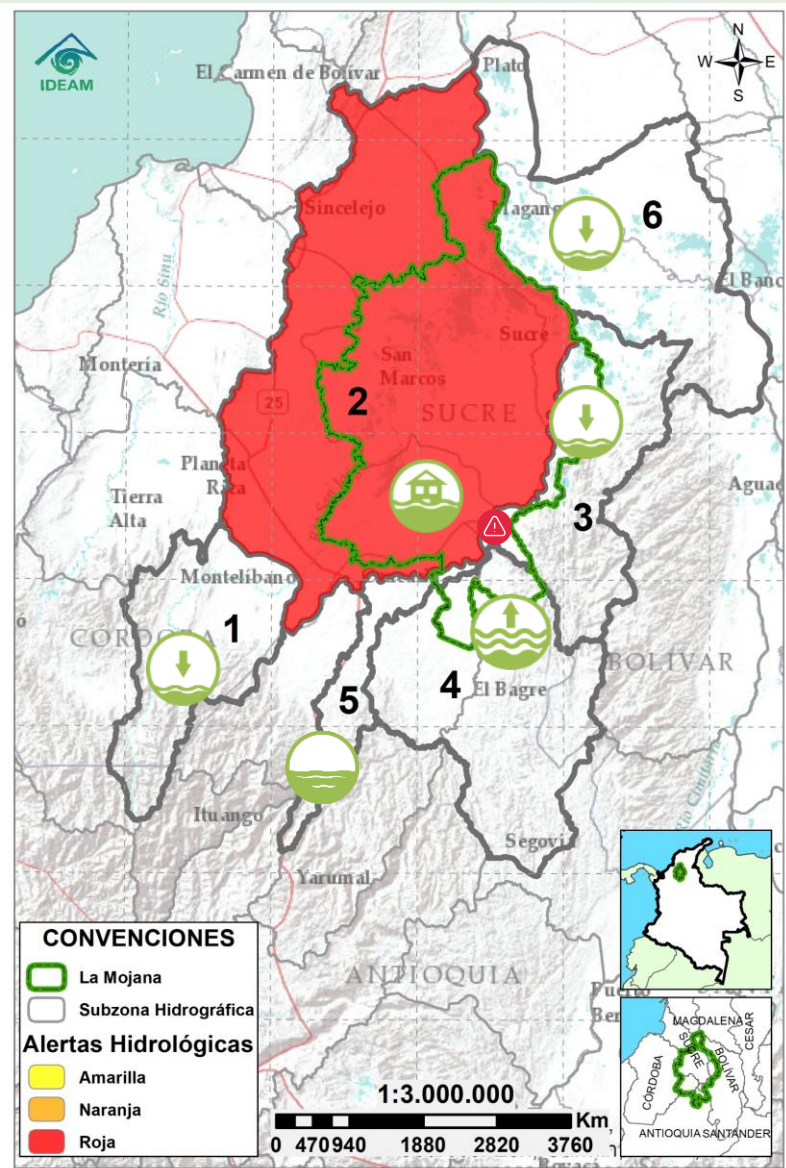
Descripción condiciones hidrológicas: en el Bajo San Jorge persiste la alerta roja debido a las áreas inundadas asociadas al ingreso de agua del río Cauca en Caregato. Finalmente, el Bajo Nechí, el Bajo Cauca entre Puerto Valdivia y Pinillos, el Alto San Jorge y el Bajo Magdalena entre El Banco y Plato continúan sin alerta.

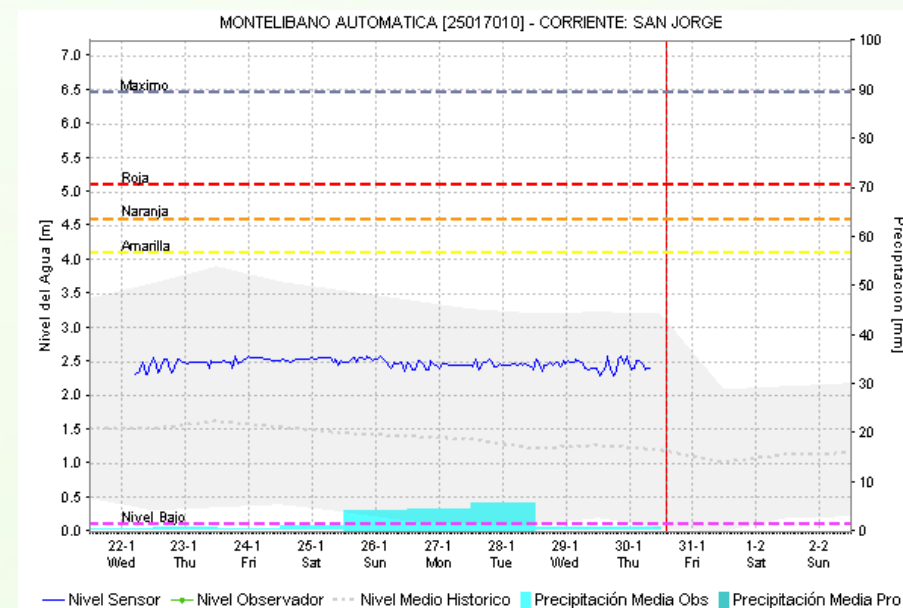
2.2.1 SUBZONA HIDROGRÁFICA DEL RÍO SAN JORGE CUENCA ALTA

Subzona hidrográfica	Alerta	Descripción
Cuenca alta del río San Jorge	Sin Alerta	No se descarta la probabilidad de ascensos en los aportantes al río San Jorge los próximos días.

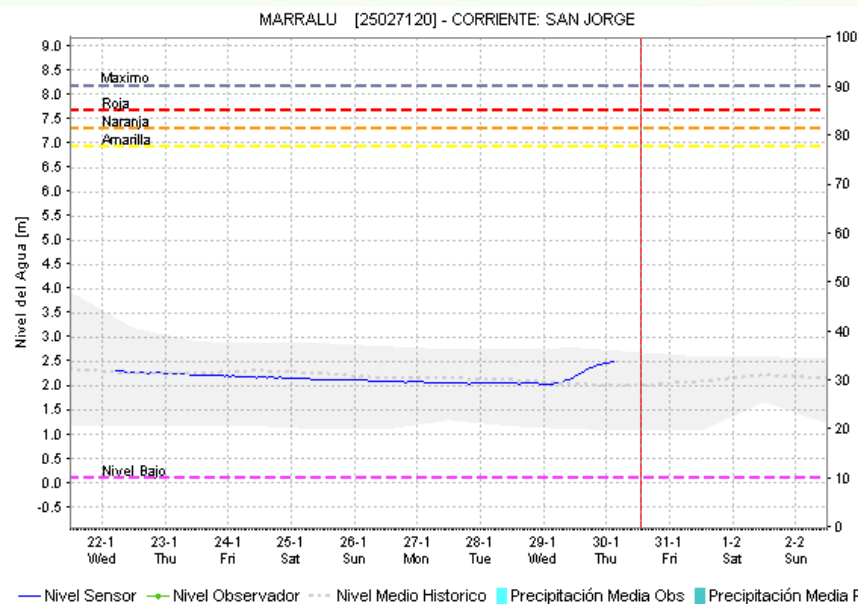
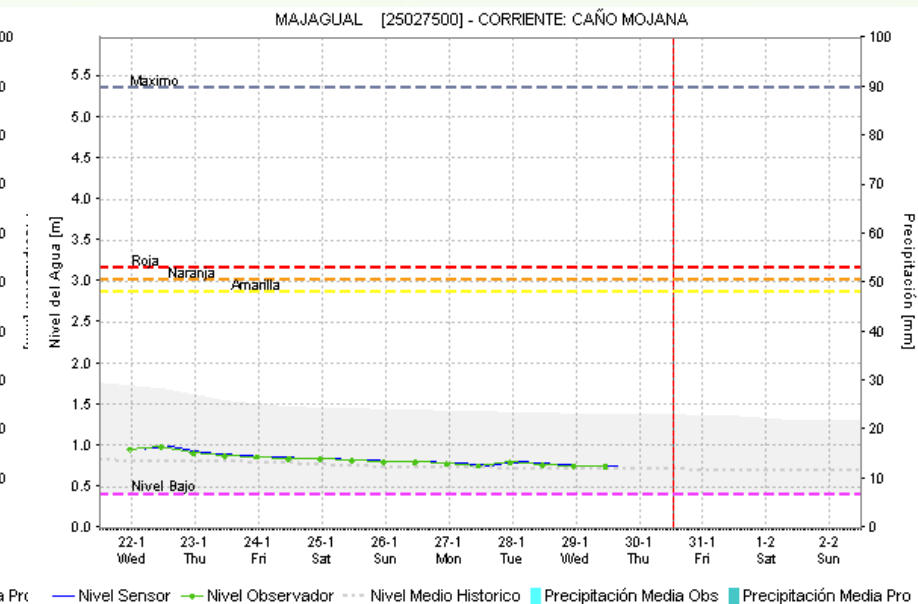
2.2.2 SUBZONA HIDROGRÁFICA DEL RÍO SAN JORGE CUENCA BAJA

Subzona hidrográfica	Alerta	Descripción
Cuenca baja del río San Jorge		Permanencia de áreas inundadas en el Bajo San Jorge. Se espera estabilización de niveles en los caños y ciénagas que tienen conexión con el rompimiento de Caregato.

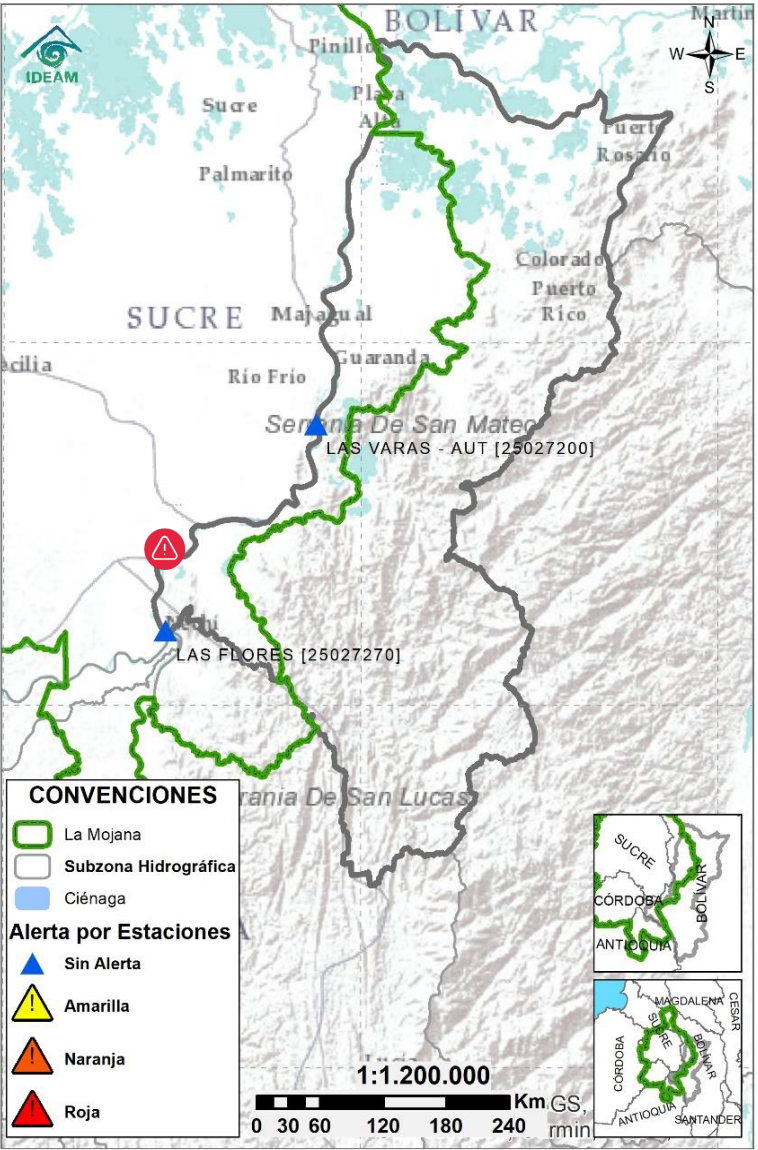
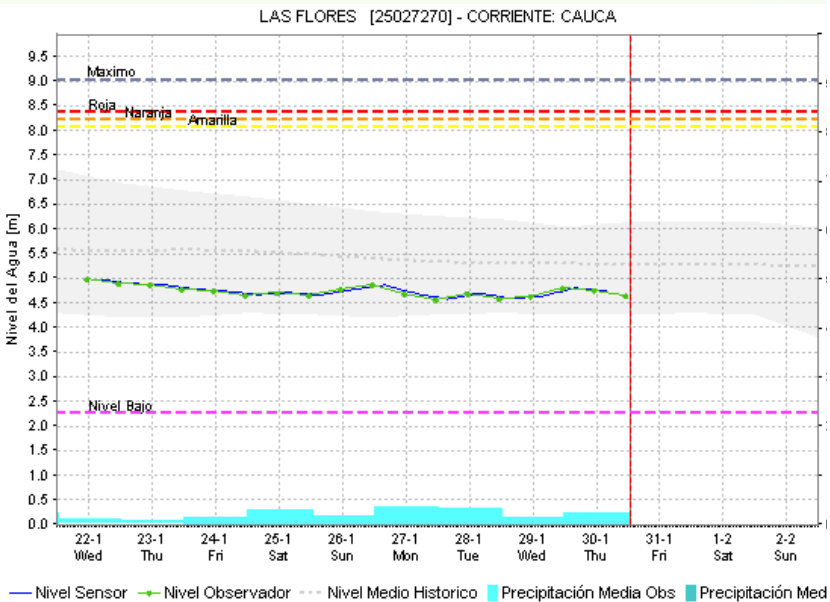
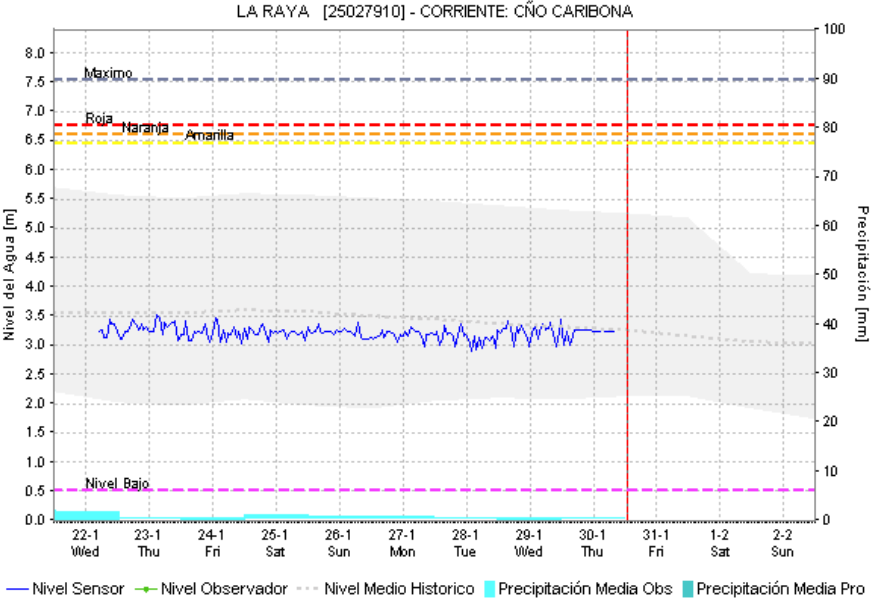
2.2.3 DIRECTOS AL BAJO CAUCA - CIÉNAGA LA RAYA ENTRE EL RÍO NECHÍ Y EL BRAZO DE LOBA

Subzona hidrográfica	Alerta	Descripción
Directos al bajo Cauca- Ciénaga La Raya entre el río Nechí y Brazo de Loba	Sin alerta	Ligero descenso de niveles en el río Cauca, se esperan su estabilización los próximos días.
		Alerta puntual en el sector Caregato (San Jacinto del Cauca, Bolívar), por ingreso del río Cauca hacia el Bajo San Jorge.(06/05/2024).

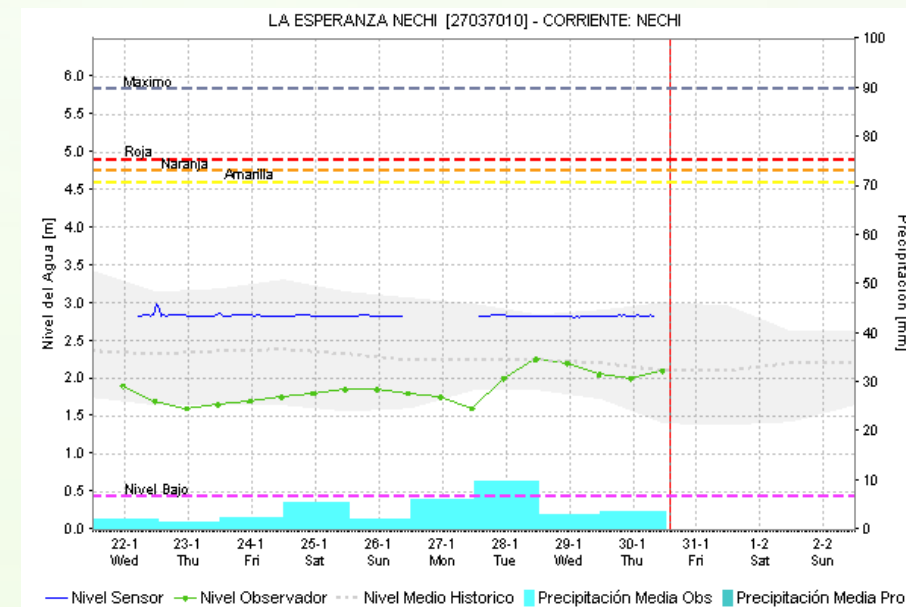
2.2.4 SUBZONA HIDROGRÁFICA DEL RÍO NECHÍ CUENCA BAJA

Subzona hidrográfica	Alerta	Descripción
Cuenca baja del río Nechí	Sin alerta	Ligero ascenso de nivel el río Nechí a la altura de Nechí, se espera descieran los niveles en el transcurso del día,. No se descarta la probabilidad de ascensos en sus aportantes el fin de semana.

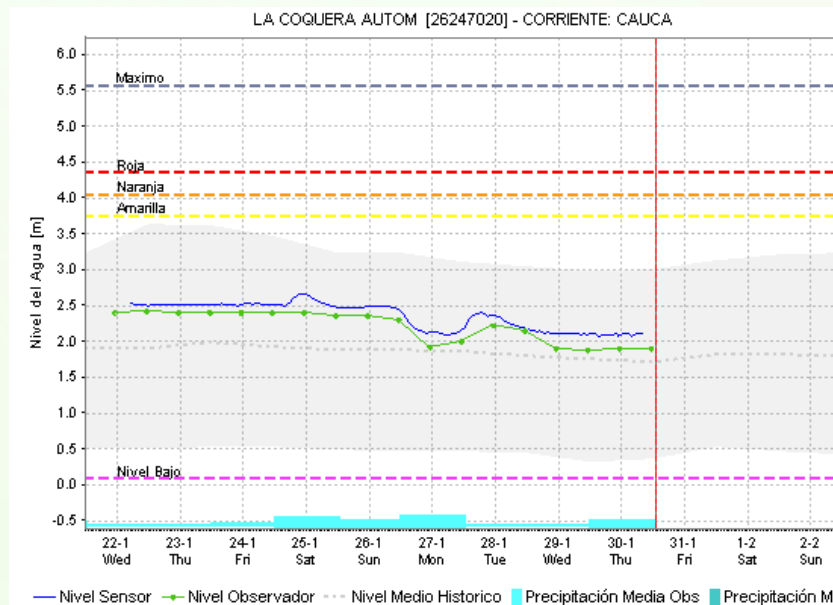
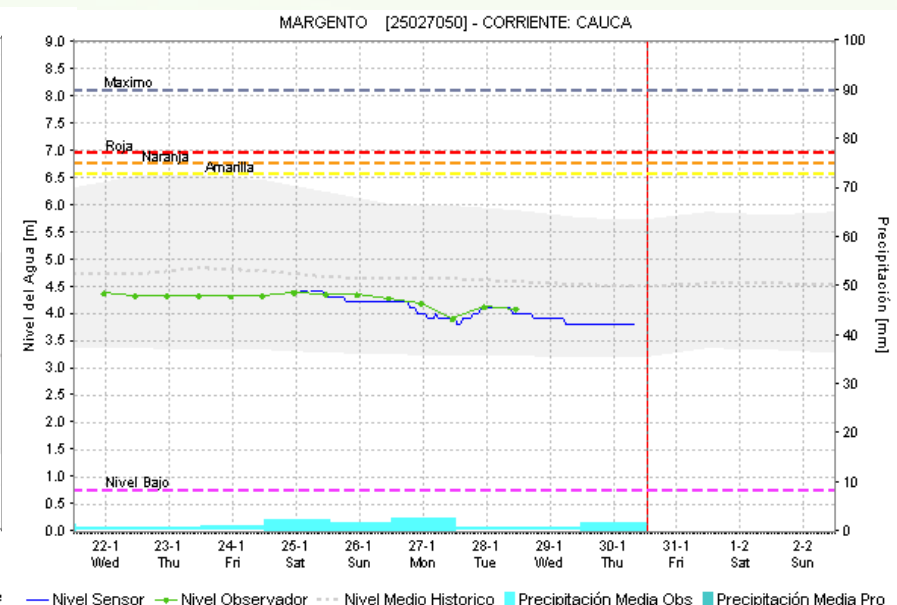
2.2.5 DIRECTOS AL CAUCA ENTRE PTO. VALDIVIA Y RÍO NECHÍ

Subzona hidrográfica	Alerta	Descripción
Directos al Cauca entre Puerto Valdivia y río Nechí	Sin alerta	Estabilización de niveles en el río Cauca, condición que se prevé predominara el fin de semana.

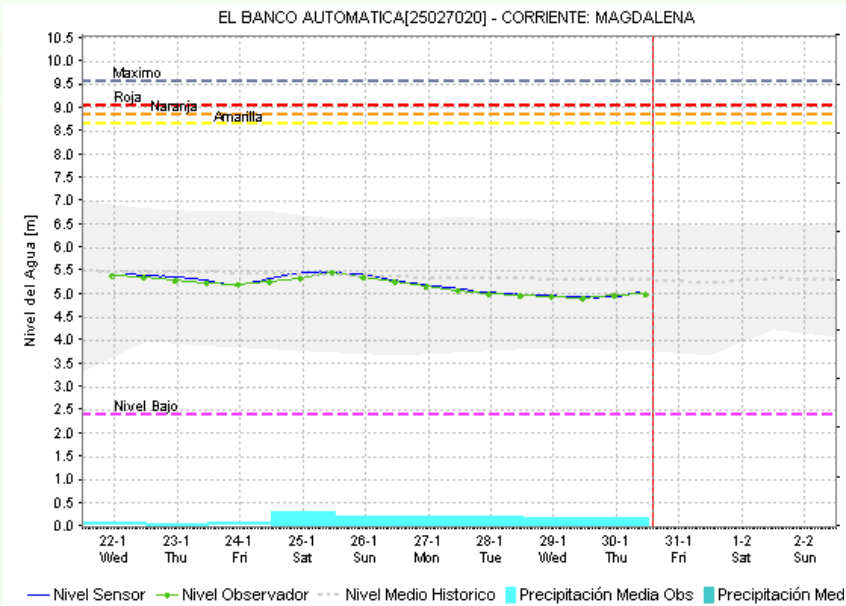
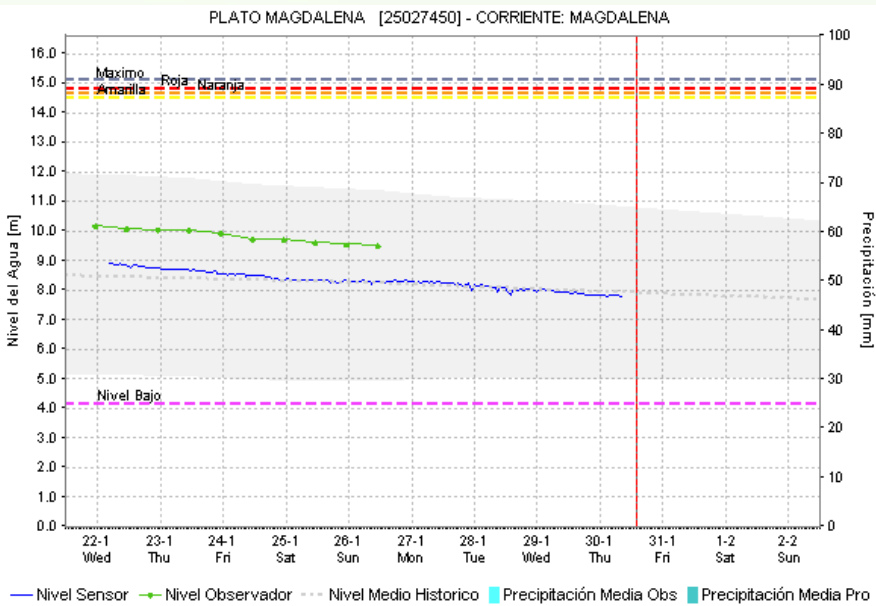
2.2.6 DIRECTOS AL BAJO MAGDALENA ENTRE EL BANCO Y EL PLATO

Subzona hidrográfica	Alerta	Descripción
Directos Bajo Magdalena entre el Banco y el Plato	Sin alerta	Ligero ascenso de niveles en el rio Magdalena a la altura de El Banco, condición que se prevé se vea reflejado en los brazos de Loba y Mompós. Se prevé estabilización de nivel el fin de semana.

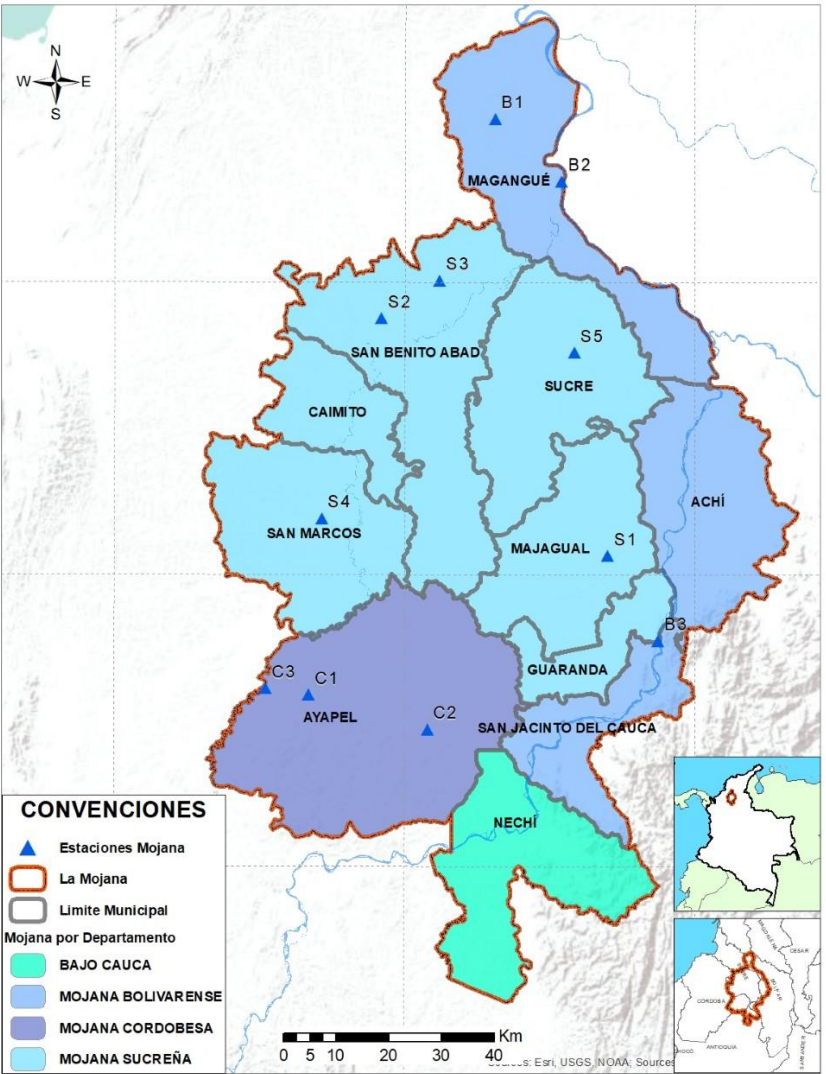
Subregionalización de La Mojana con fines de monitoreo y pronóstico
