BOLETÍN HIDROMETEOROLÓGICO DE LA MOJANA

San Marcos, Sucre 27 de marzo de 2025

BOLETÍN No: 058/2025

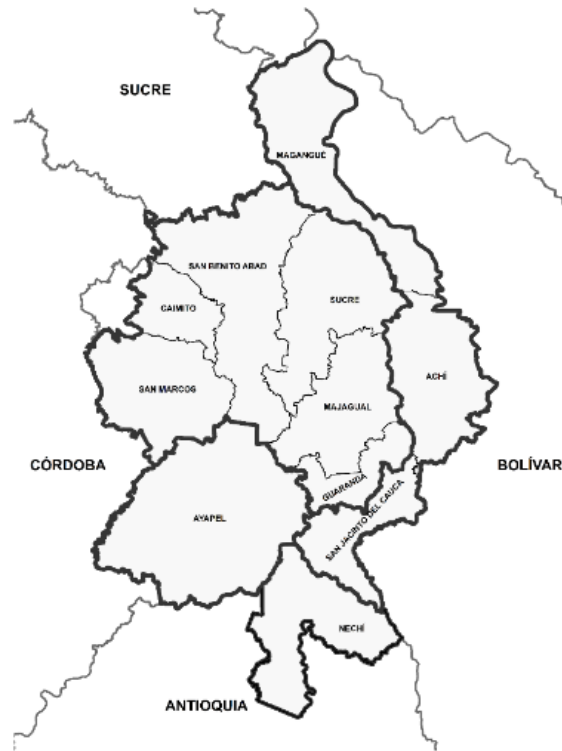
Precipitación acumulada
26/03/2025 (07:00) – 27/03/2025 (07:00).
Fuente: IDEAM

Precipitación: Se registraron lluvias ligeras en el municipio de Ayapel, en el resto de la región predominó tiempo seco.
