# BOLETÍN HIDROMETEOROLÓGICO DE LA MOJANA

San Marcos, Sucre 14 de abril de 2025  
Hora de la actualización: 12:00 HLC

BOLETÍN No: 069/2025

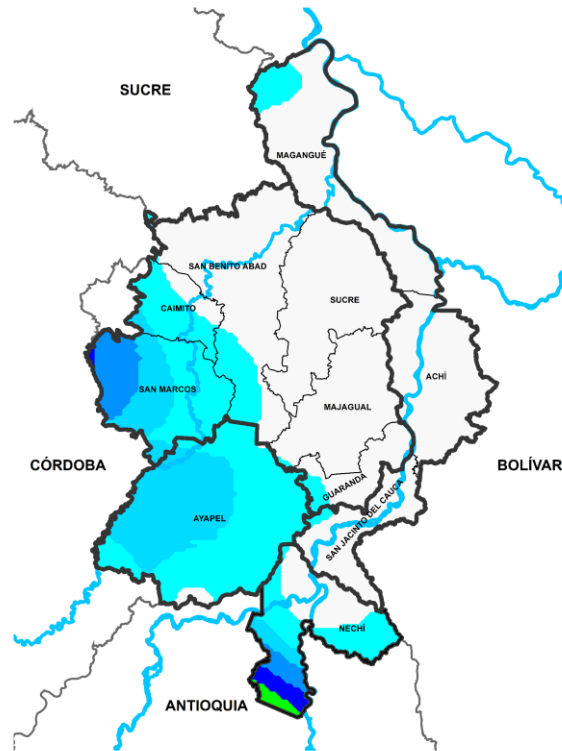
Precipitación acumulada  
11/04/2025 (07:00) – 12/04/2025 (07:00).  
Fuente: IDEAM

**Precipitación:** se registraron lluvias ligeras en sectores de Ayapel y San Jacinto del Cauca, para el resto de la región predominó el tiempo seco.

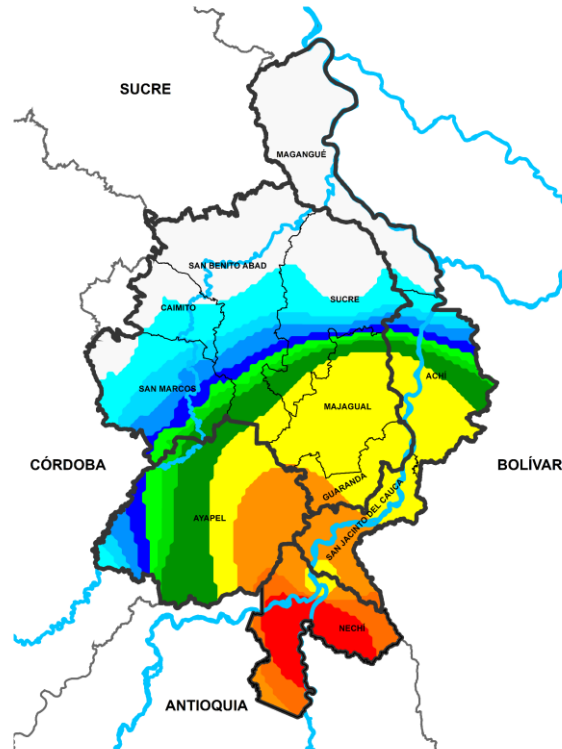
Precipitación acumulada  
12/04/2025 (07:00) – 13/04/2025 (07:00).  
Fuente: IDEAM

**Precipitación:** se registraron lluvias de variada intensidad en toda la región, las mas abundantes en San Jacinto del Cauca, Nechí y Majagual.

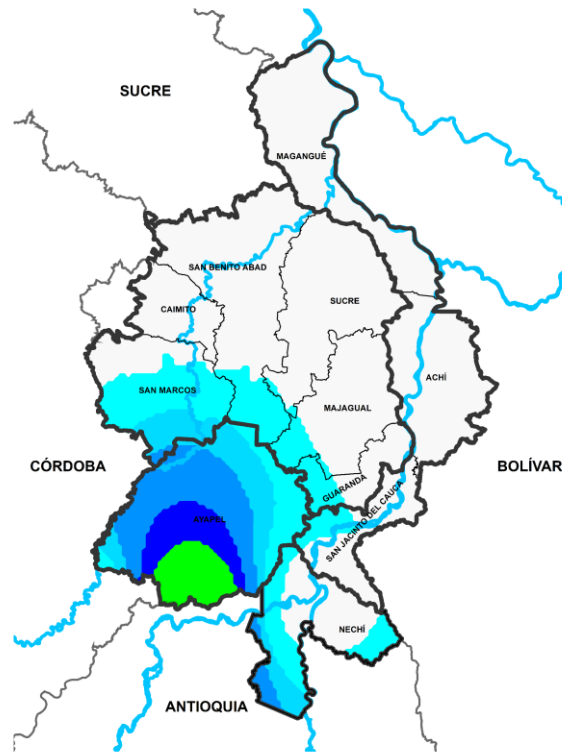
Precipitación acumulada  
13/04/2025 (07:00) – 14/04/2025 (07:00).  
Fuente: IDEAM

**Precipitación:** hubo lluvias ligeras sobre los municipios de Ayapel y San Jacinto del Cauca, mientras en el resto de la región predominó el tiempo seco.

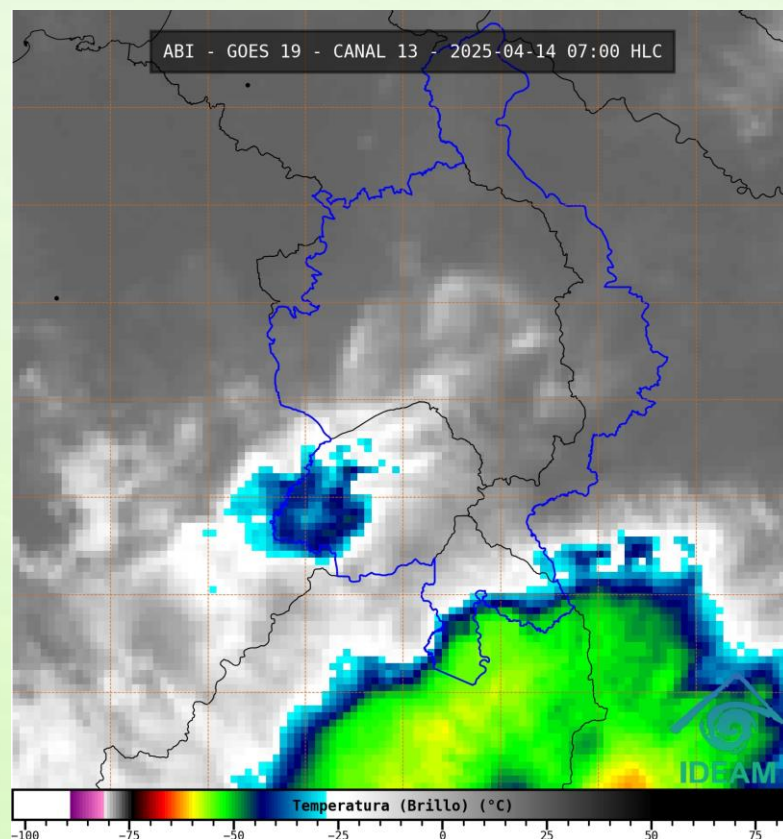
Imagen de satélite IR 07:00 HLC  
Fuente: IDEAM

En las últimas horas hemos tenido lluvias de baja y media intensidad en el sur del territorio y nubosidad variada

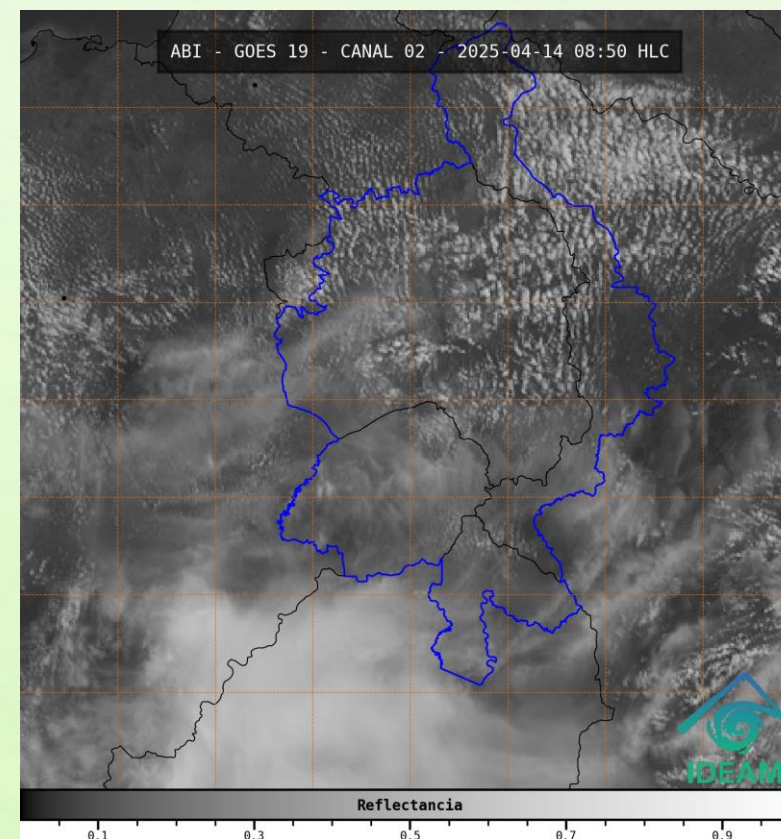
Imagen de satélite VISIBLE 08:50 HLC  
Fuente: IDEAM

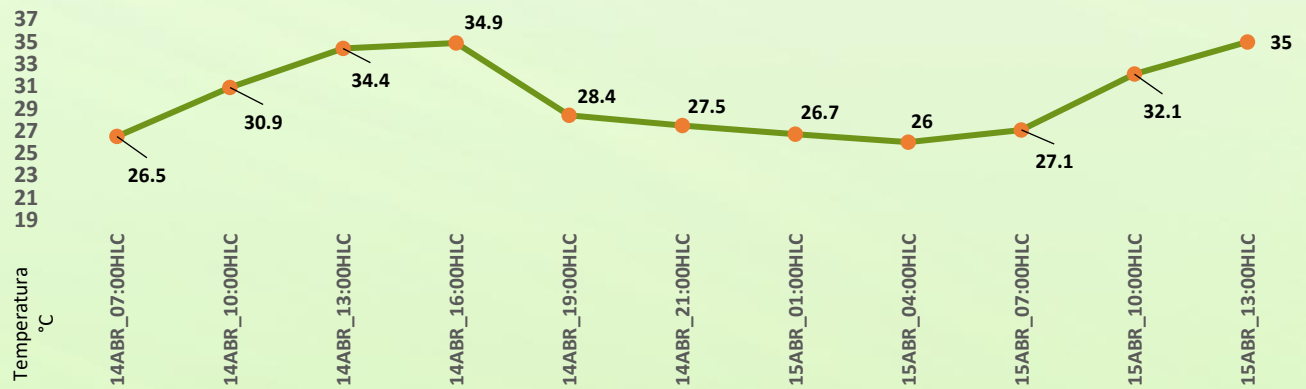
Pronóstico de temperaturas medias para los próximos 02 días

**Temperatura:** las temperaturas máximas oscilarán entre los 29°C y 32°C y las mínimas entre los 22°C y 24°C. Las sensaciones térmicas máximas estimadas oscilarán entre los 31°C y 33°C.

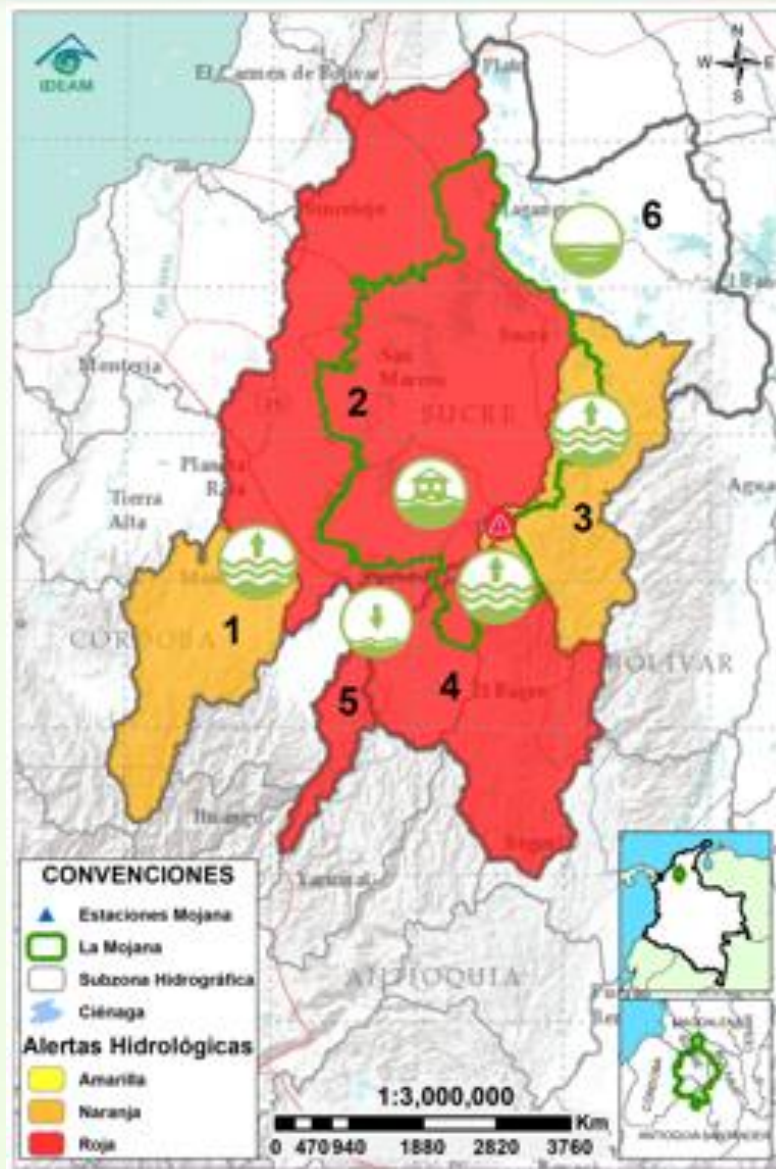
Condiciones hidrológicas antecedentes para el 13/04/2025

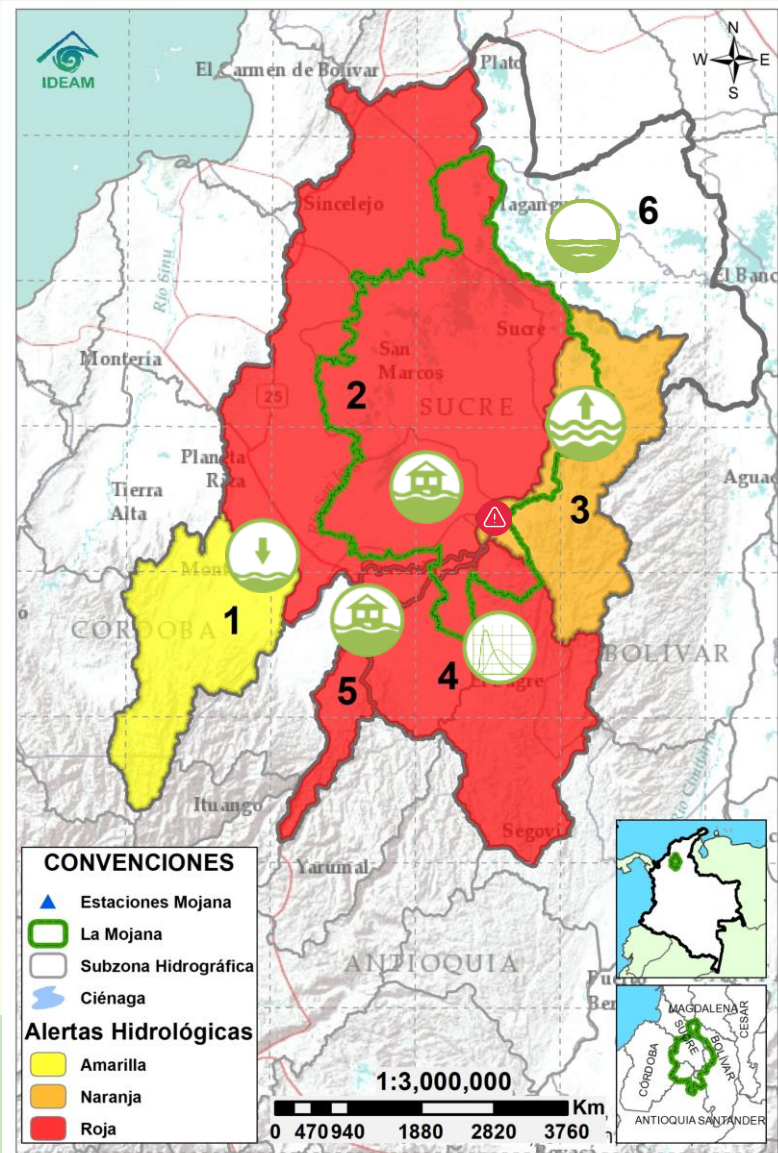
**Descripción condiciones hidrológicas:** Alerta roja en el Bajo Cauca por niveles altos, en el Bajo Nechí por creciente transitando entre la quebrada Tigui y el río Nechí a la altura de El Bagre y en el Bajo San Jorge por la persistencia de áreas inundadas. Alerta Naranja en el Bajo Cauca entre Nechí y Pinillos y alerta amarilla en el Alto San Jorge.

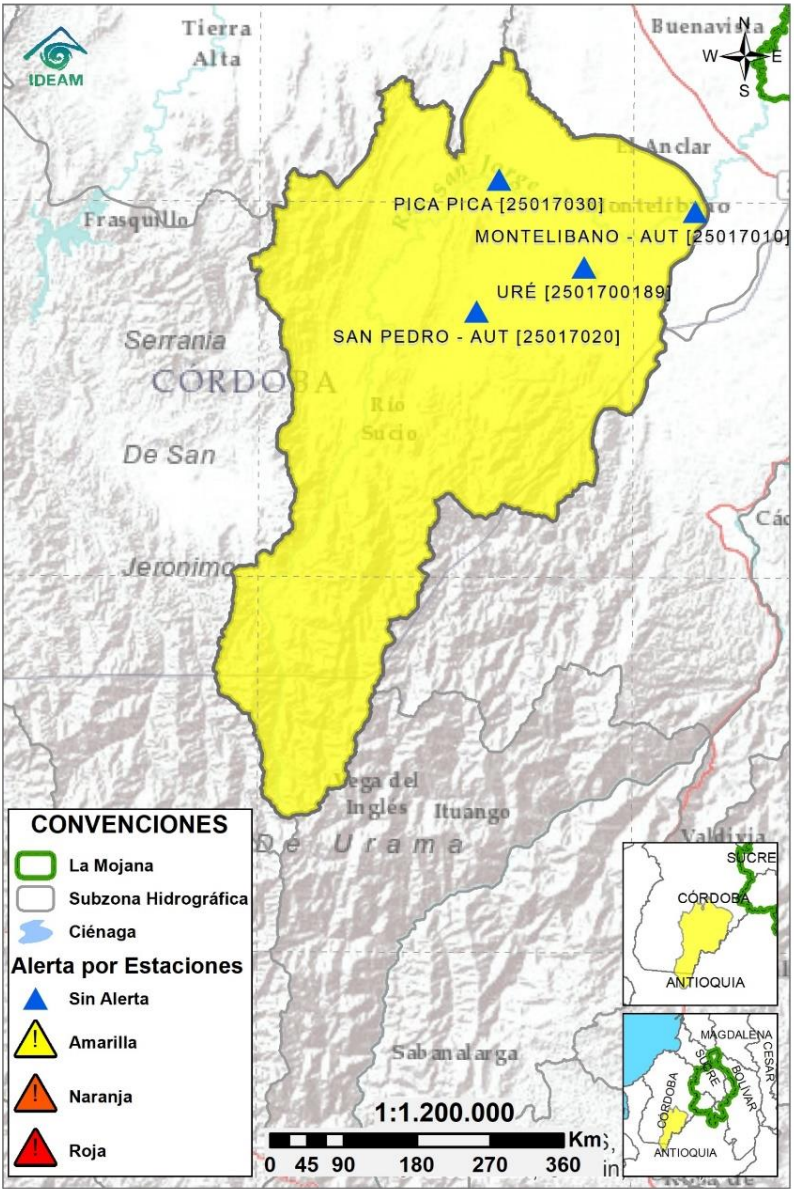
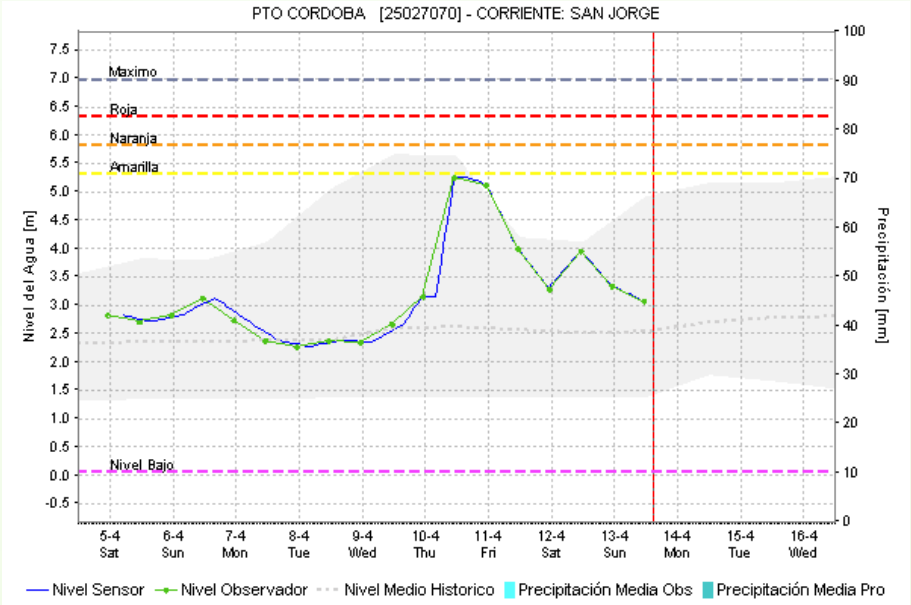
2.2.1 SUBZONA HIDROGRÁFICA DEL RÍO SAN JORGE CUENCA ALTA

Subzona hidrográfica	Alerta	Descripción
Cuenca alta del río San Jorge		Descenso de niveles en el rio San Jorge a la altura de La Apartada, no se descarta la probabilidad de ascensos en sus aportantes los próximos días.

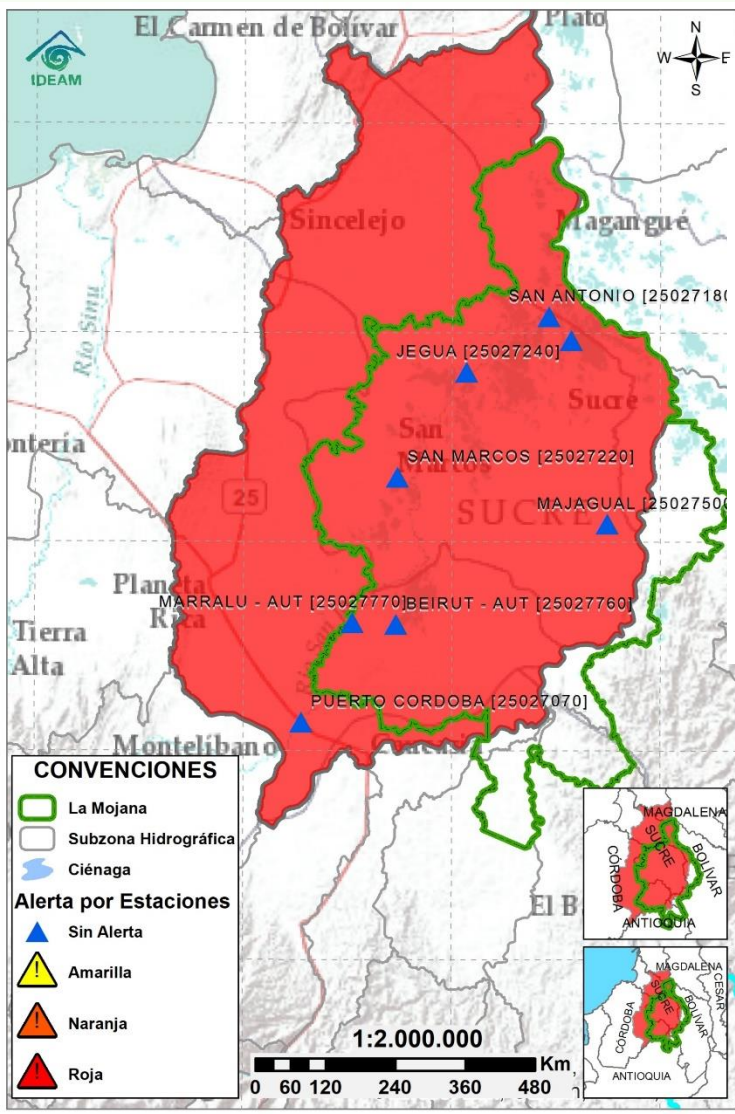
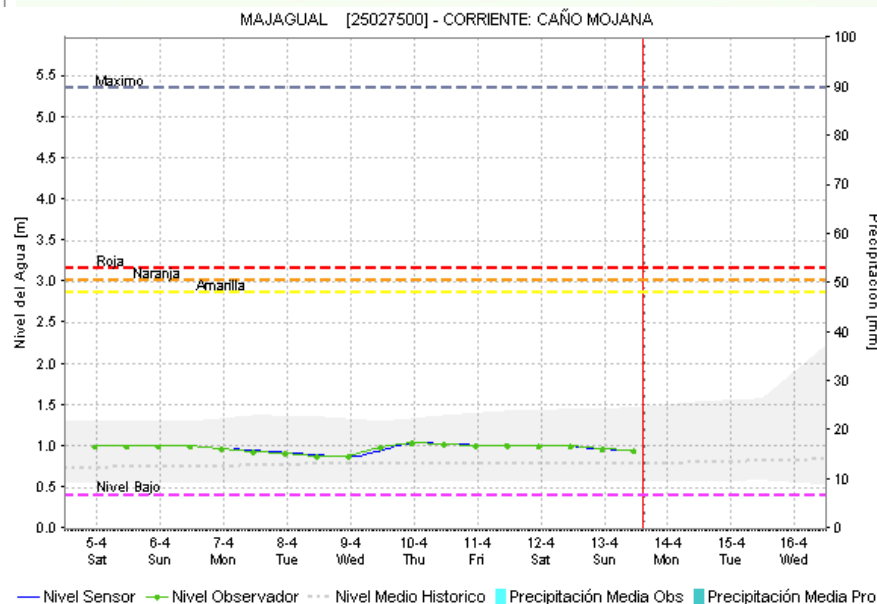
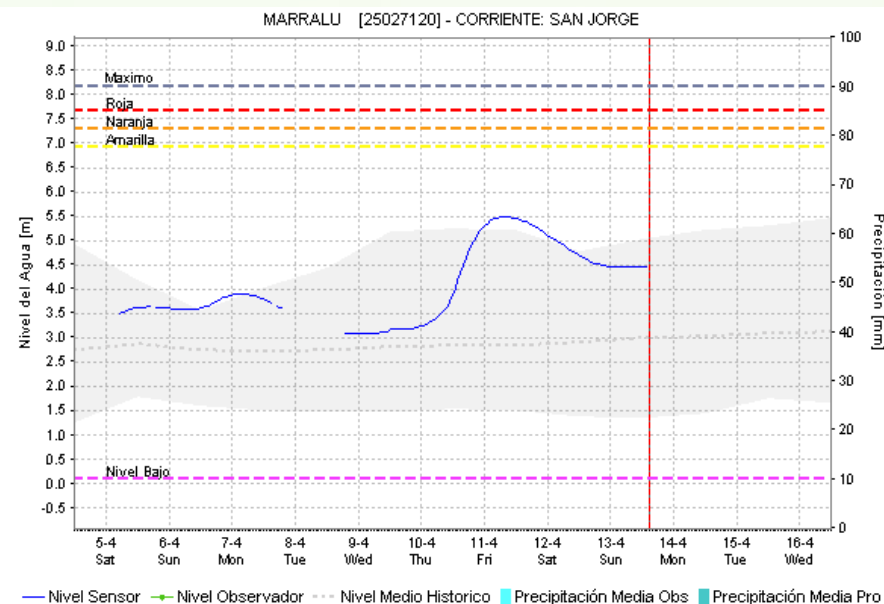
## 2.2.2 SUBZONA HIDROGRÁFICA DEL RÍO SAN JORGE CUENCA BAJA

Subzona hidrográfica	Alerta	Descripción
Cuenca baja del río San Jorge		Permanencia de áreas inundadas en el Bajo San Jorge por ingreso de agua del río Cauca a través de Caregato. Los promotores del Caño Rabón y el caño San Matías, reportan ascensos de niveles, se prevé que se establecen los próximos días.

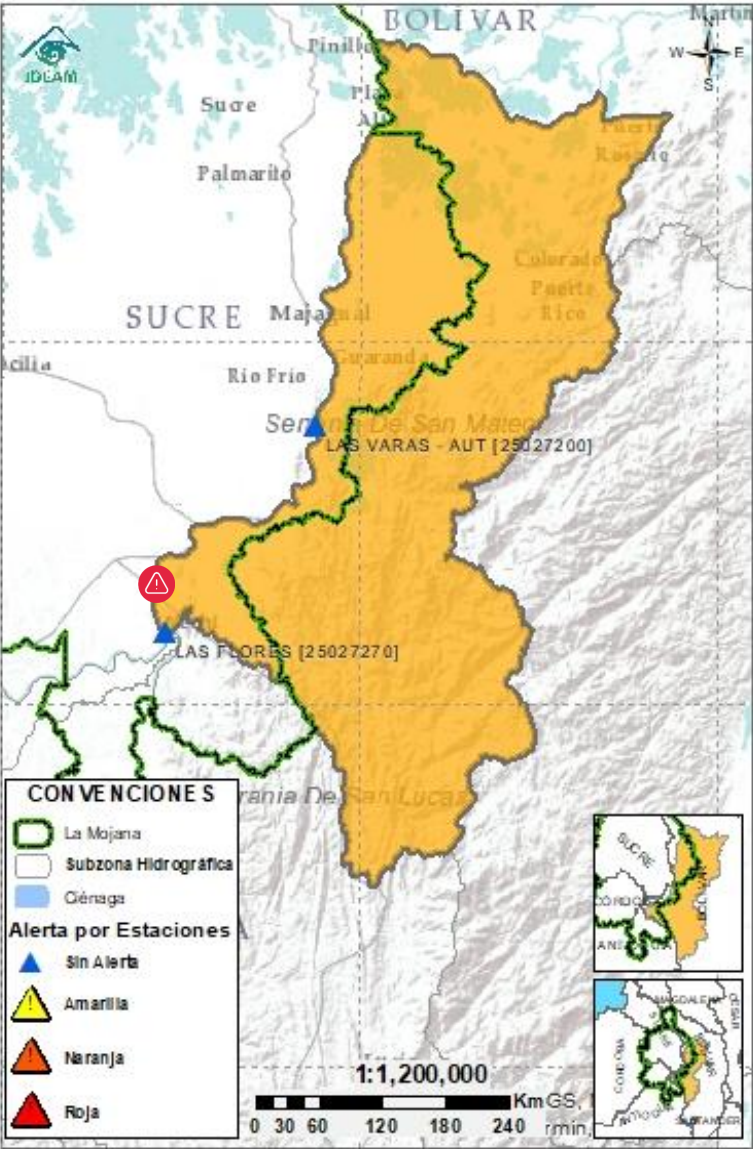
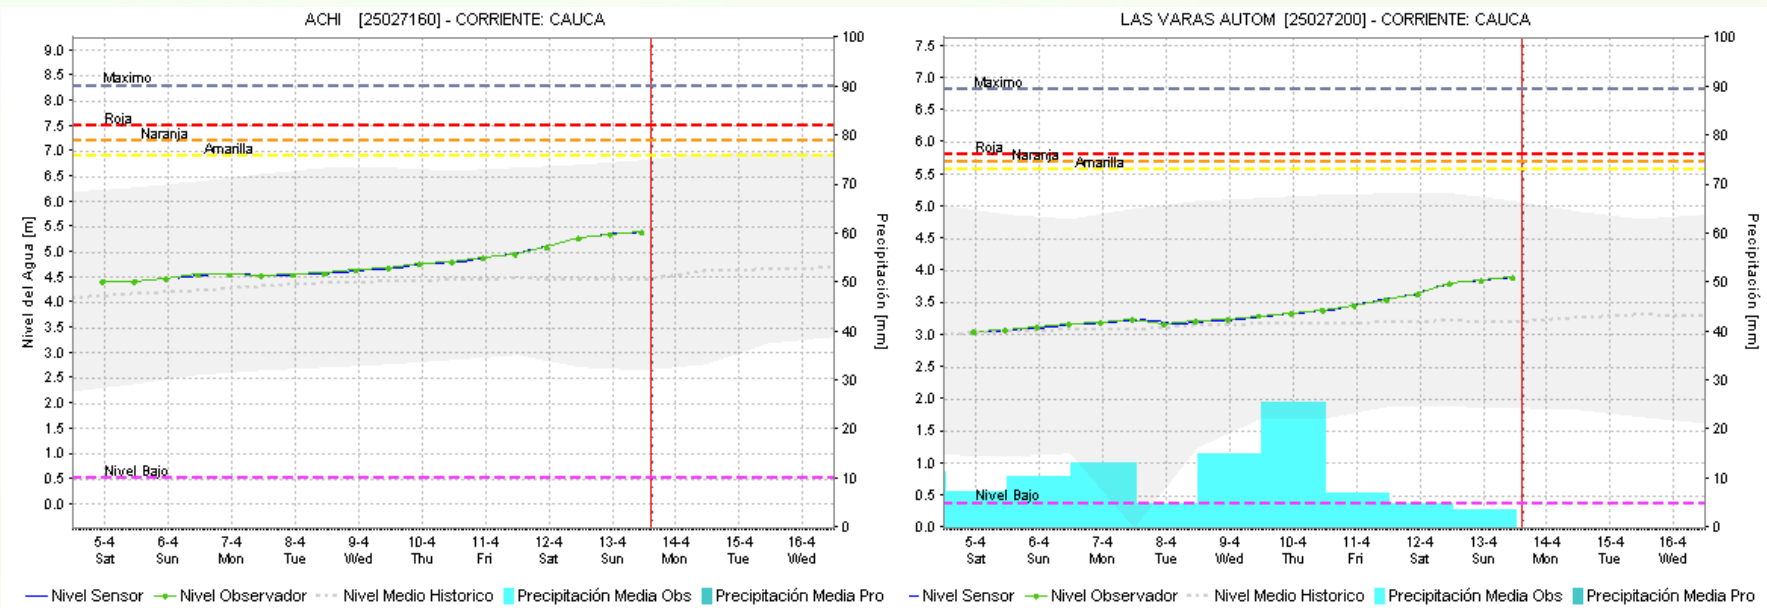
2.2.3 DIRECTOS AL BAJO CAUCA - CIÉNAGA LA RAYA  
ENTRE EL RÍO NECHÍ Y EL BRAZO DE LOBA

Subzona hidrográfica	Alerta	Descripción
Directos al bajo Cauca- Ciénaga La Raya entre el río Nechí y Brazo de Loba		Ascenso de niveles en el rio Cauca entre San Jacinto del Cauca y Pinillos, se espera estabilización a lo largo del día.
		Alerta puntual en el sector Caregato (San Jacinto del Cauca, Bolívar), por ingreso del río Cauca hacia el Bajo San Jorge.(06/05/2024).

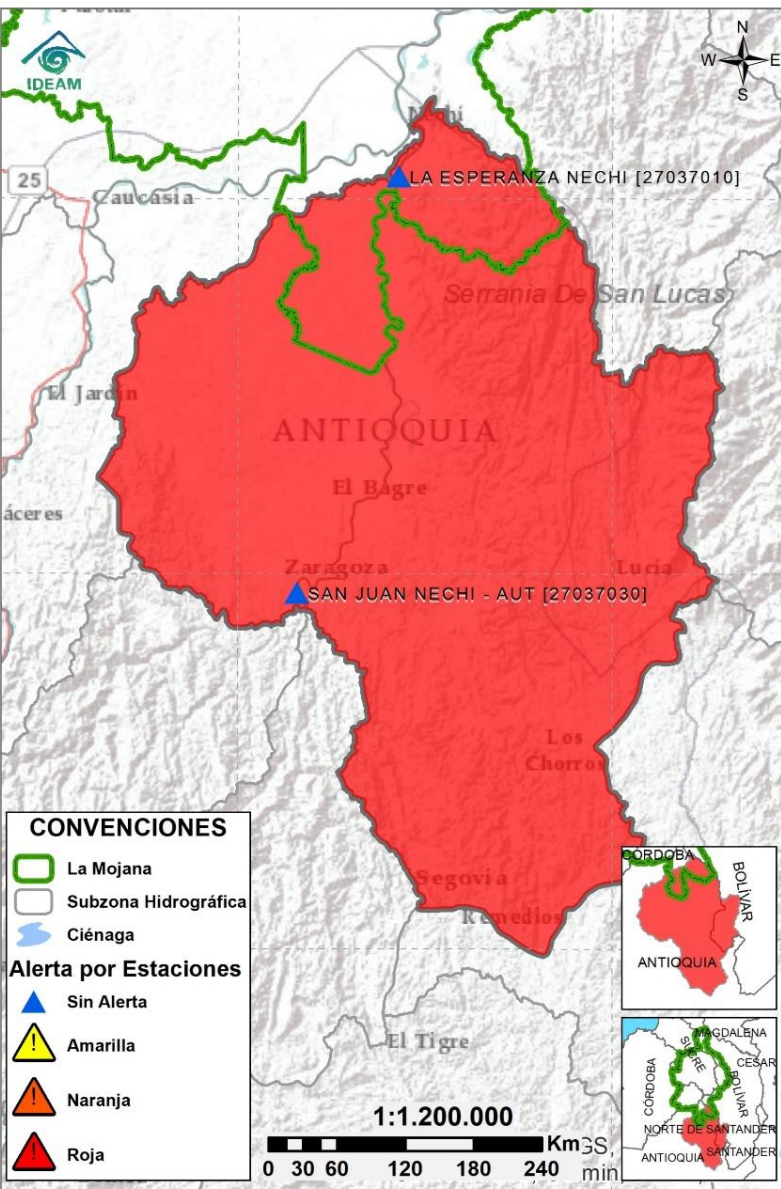
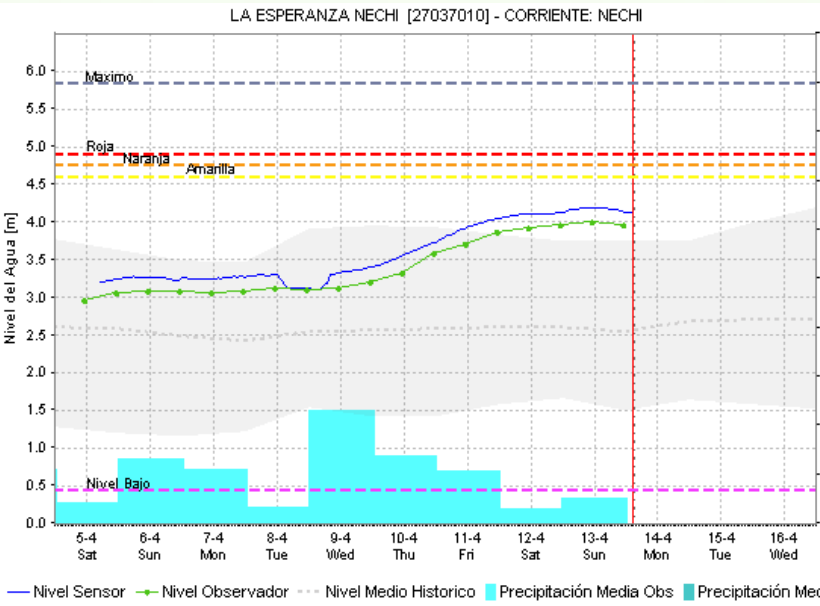
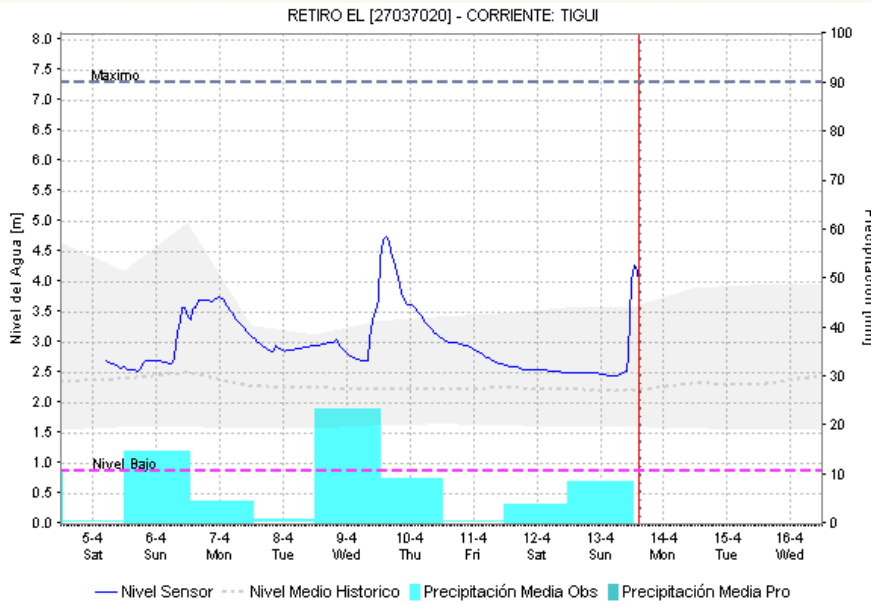
## 2.2.4 SUBZONA HIDROGRÁFICA DEL RÍO NECHÍ CUENCA BAJA

Subzona hidrográfica	Alerta	Descripción
Cuenca baja del río Nechí		Transito de creciente entre la quebrada Tigui y el río Nechí a la altura del El Bagre. Probabilidad de ascensos en los aportantes al río Nechí los próximos días.

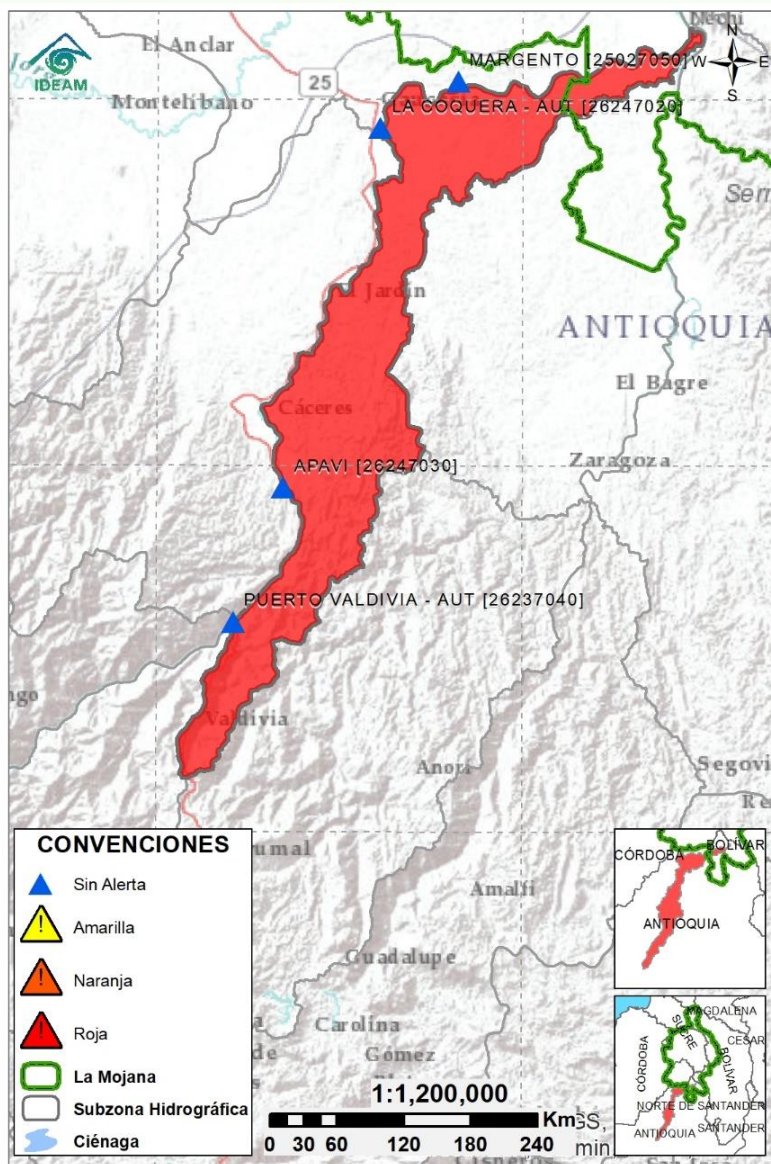
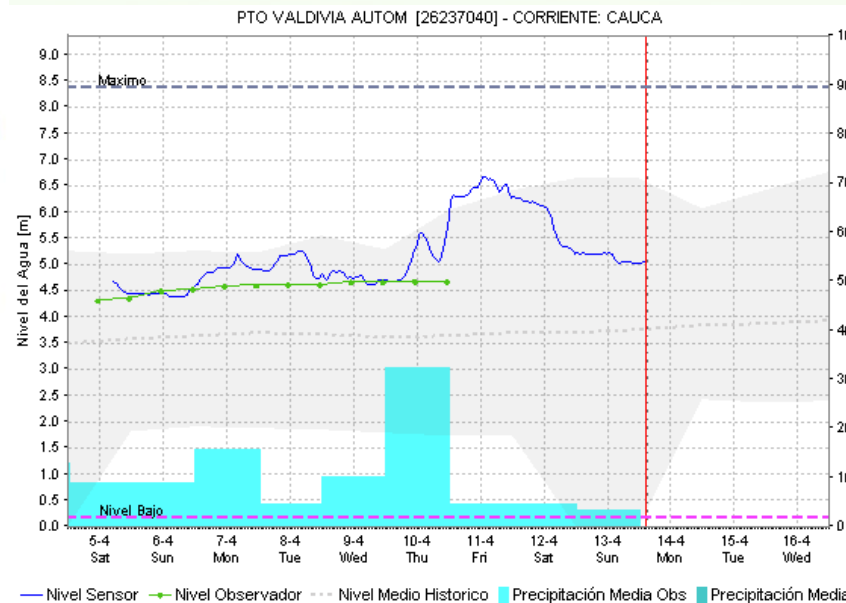
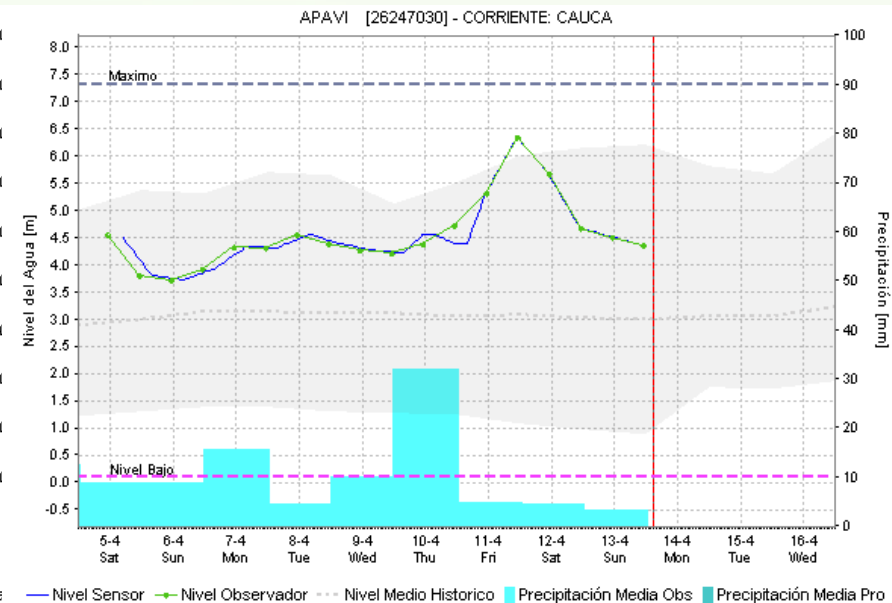
## 2.2.5 DIRECTOS AL CAUCA ENTRE PTO. VALDIVIA Y RÍO NECHÍ

Subzona hidrográfica	Alerta	Descripción
Directos al Cauca entre Puerto Valdivia y río Nechí		Niveles altos y áreas inundadas, descenso de niveles en el río Cauca, condición que prevalecerá los próximos días.

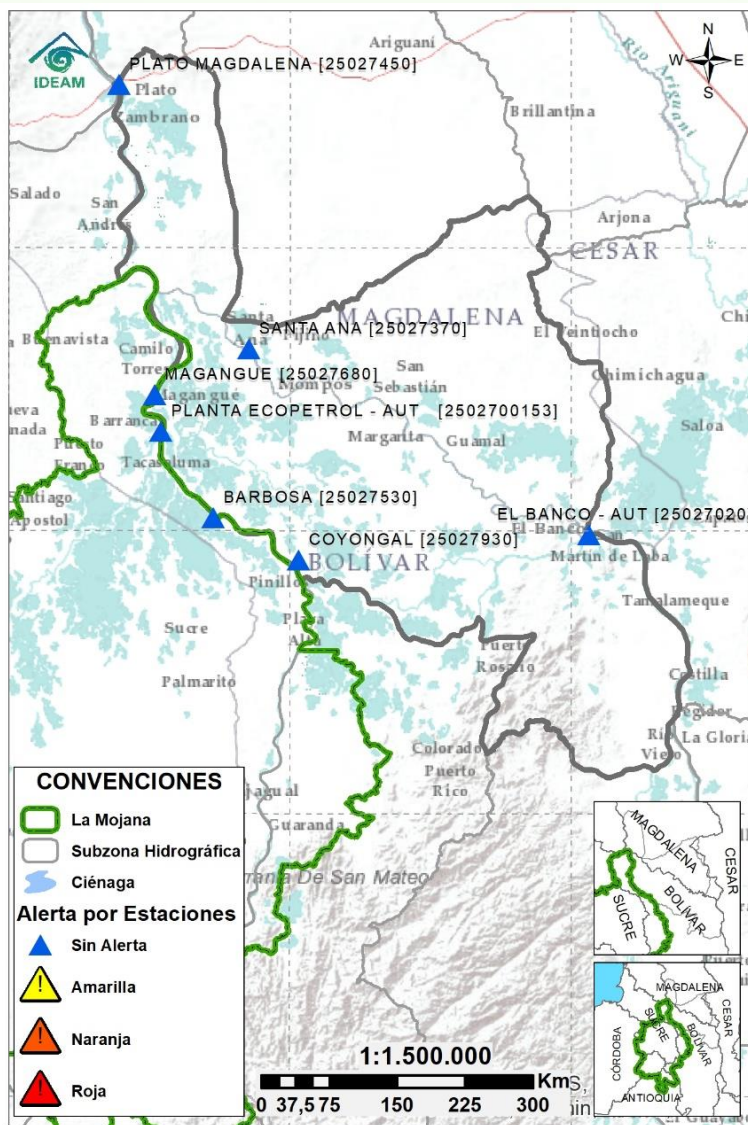
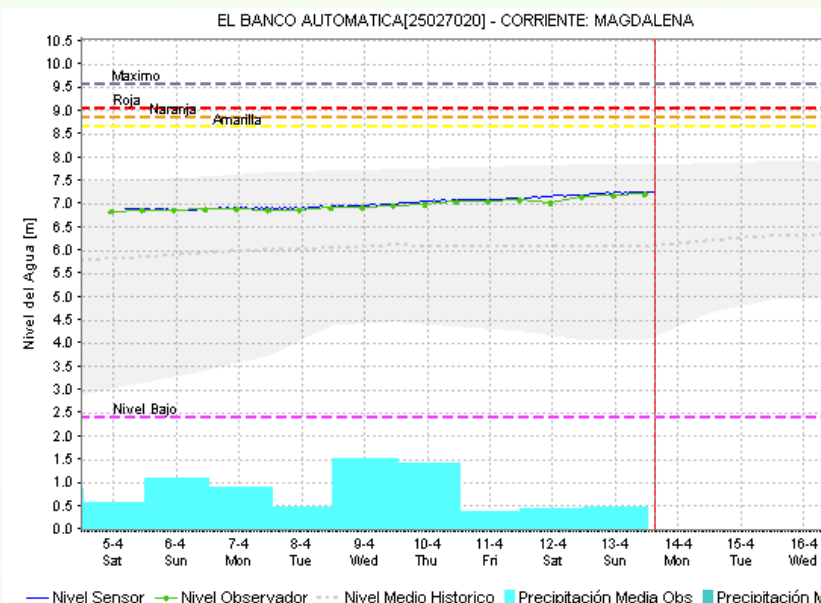
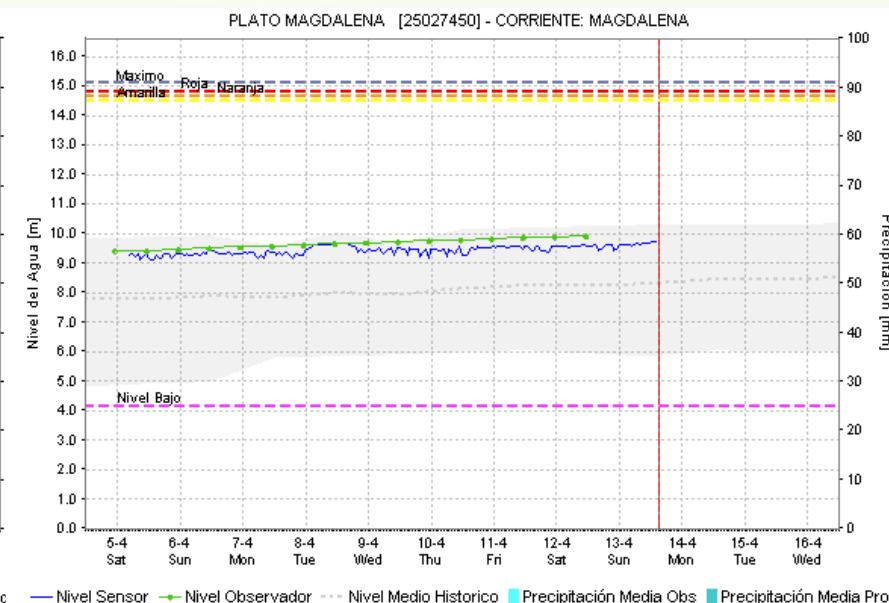
## 2.2.6 DIRECTOS AL BAJO MAGDALENA ENTRE EL BANCO Y EL PLATO

Subzona hidrográfica	Alerta	Descripción
Directos Bajo Magdalena entre el Banco y el Plato	Sin alerta	Estabilización de niveles, se prevén ascensos en el Brazo de Loba, en el transcurso del día.
