BOLETÍN HIDROMETEOROLÓGICO DE LA MOJANA

San Marcos, Sucre 8 de mayo de 2025
Hora de la actualización: 12:00 HLC

BOLETÍN No: 082/2025

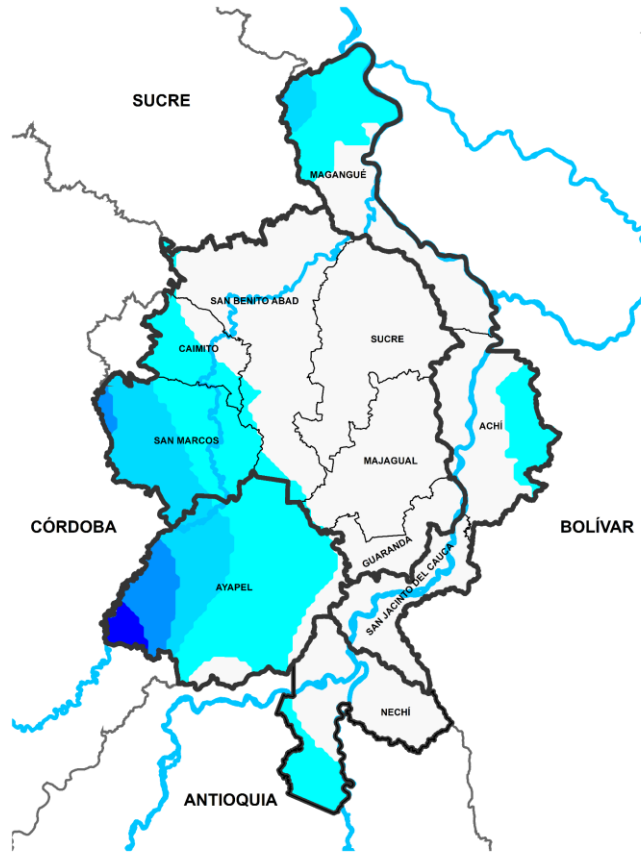
Precipitación acumulada
07/05/2025 (07:00) – 08/05/2025 (07:00).
Fuente: IDEAM

Precipitación: el día de ayer se dieron lluvias aisladas en La Mojana entre débiles a moderadas, sobre todo al occidente mojanero.

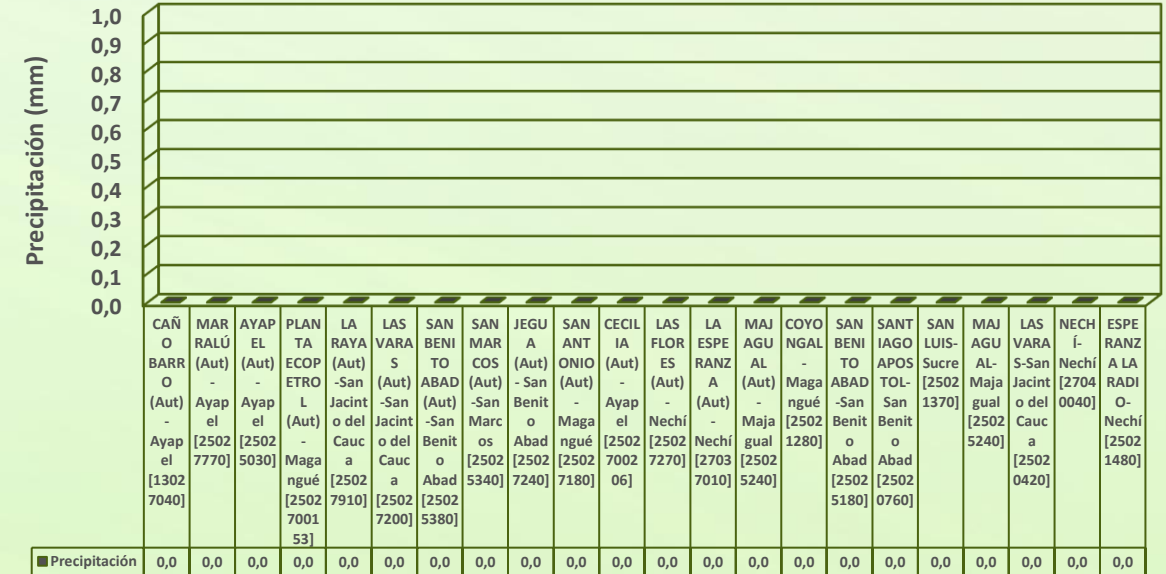
Lluvia registrada el 07 mayo de 2025

Temperatura: se registró una temperatura máxima de 32,0°C el 07 de mayo en el municipio de Magangué y una mínima de 23,4°C en la mañana del 07 de mayo en el municipio de Majagual.

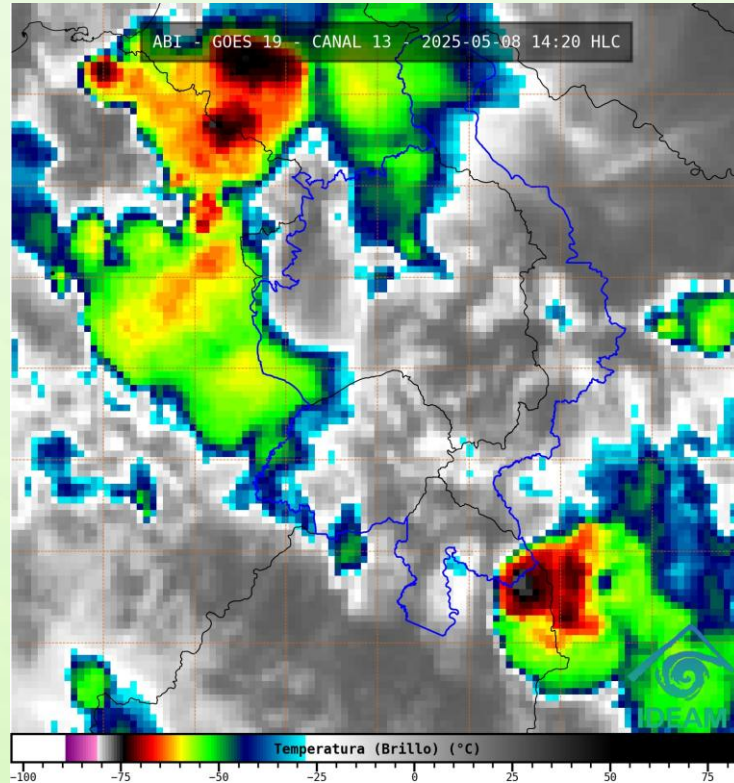
Imagen de satélite IR 14:20 HLC
Fuente: IDEAM

En las últimas horas ha estado parcialmente nublada La Mojana con predominio de condiciones secas.

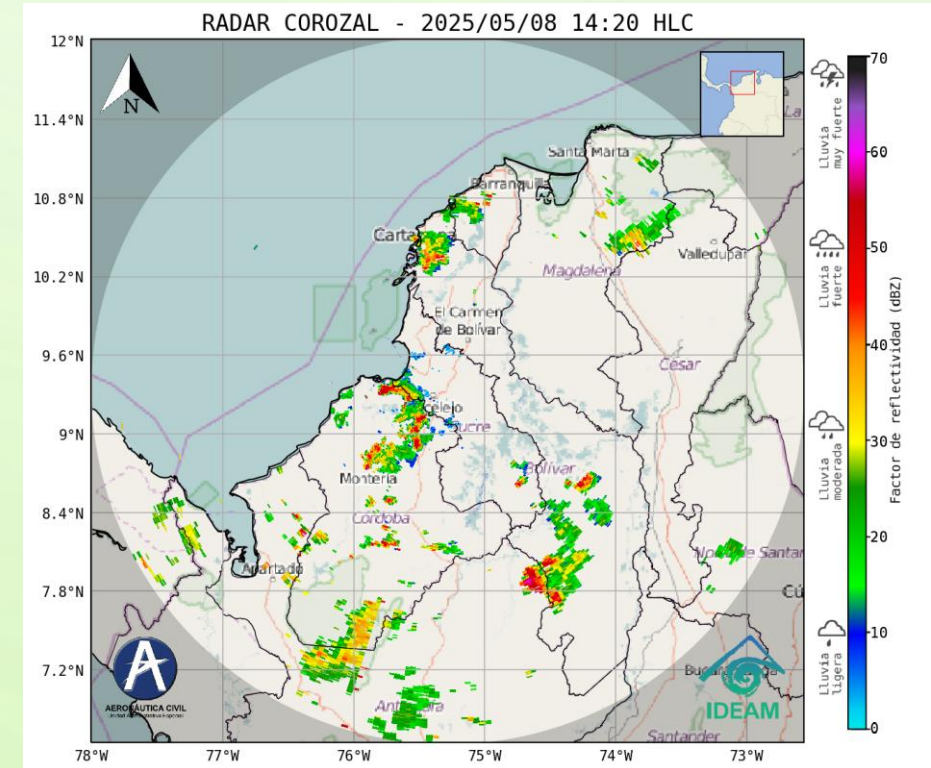
Imagen del radar de Corozal 14:20 HLC
Fuente: IDEAM

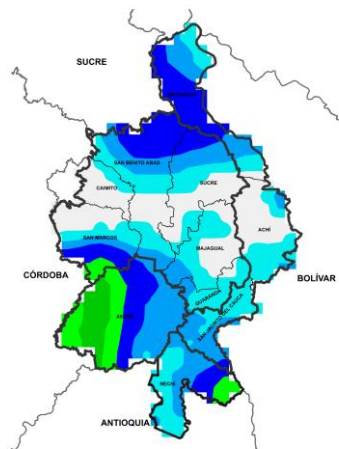
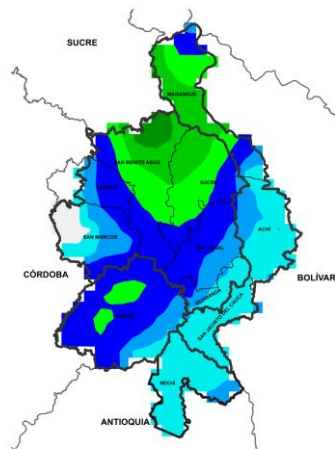
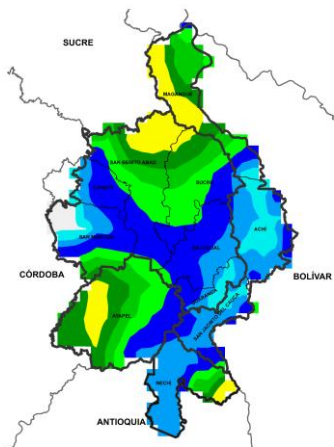
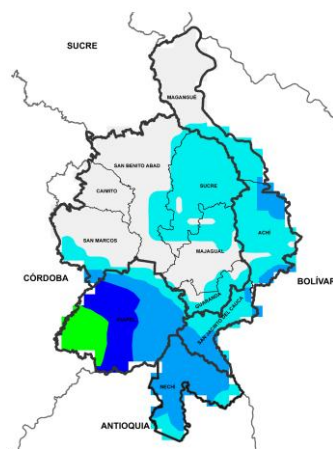
NOCHE DEL 08 DE MAYO

MADRUGADA DEL 08 DE MAYO

ACUMULADO DEL 08 AL 09 DE MAYO

ACUMULADO DEL 09 AL 10 DE MAYO

Precipitación Acumulada (mm)

Precipitación: se prevé una tarde con cielo parcialmente nublado sin lluvias; en la jornada nocturna se esperan lluvias para la región con atención en los municipios de San Marcos, San Benito Abad, Ayapel, Nechí y San Jacinto del Cauca.

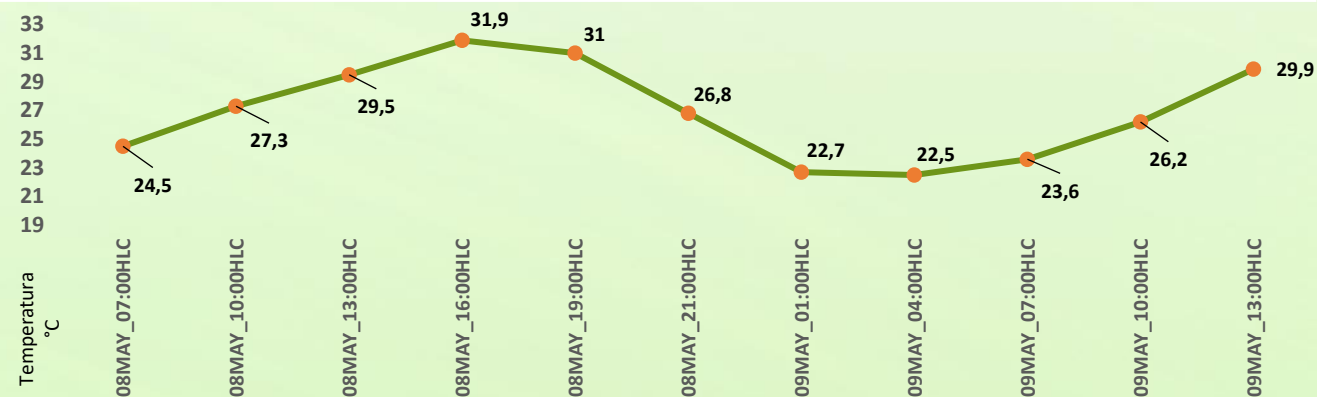
Pronóstico de temperaturas medias para los próximos 02 días

Temperatura: En general, las temperaturas máximas oscilarán entre los 30 °C y 33 °C. Las mínimas estarán entre 23 °C y 24 °C.

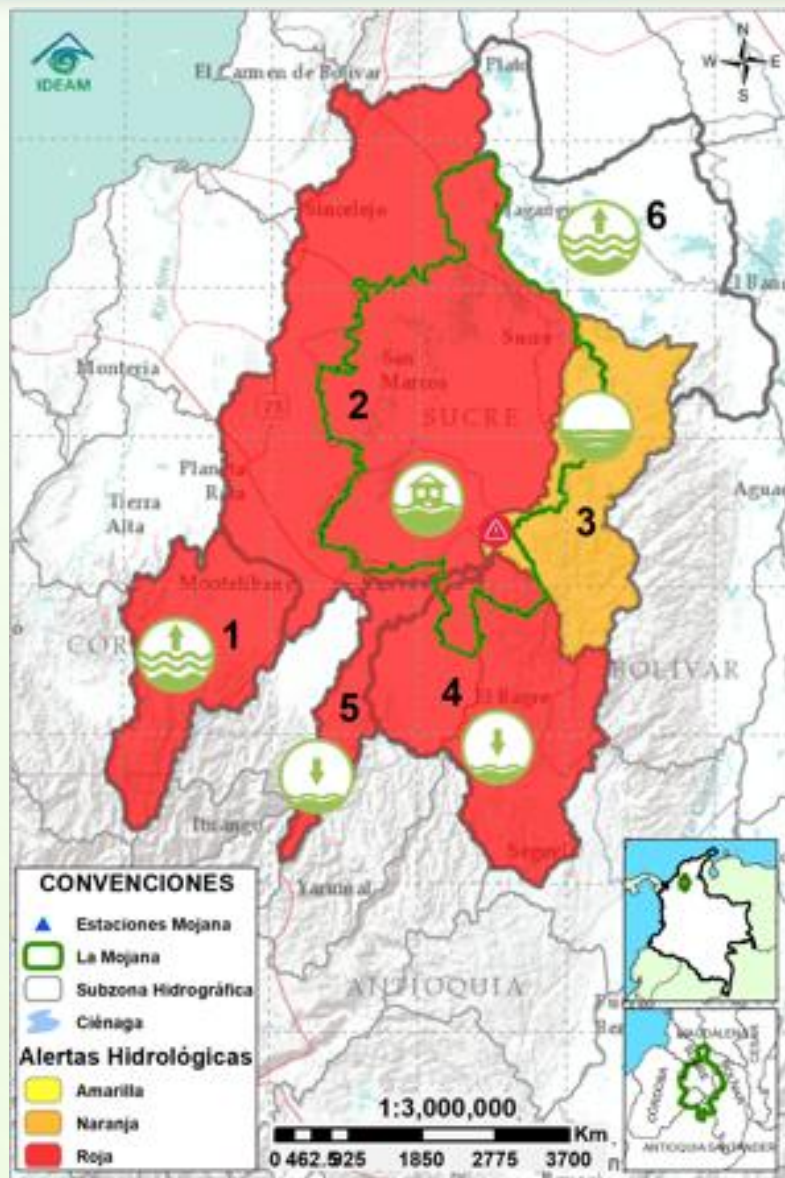
Condiciones hidrológicas antecedentes para el 07/05/2025

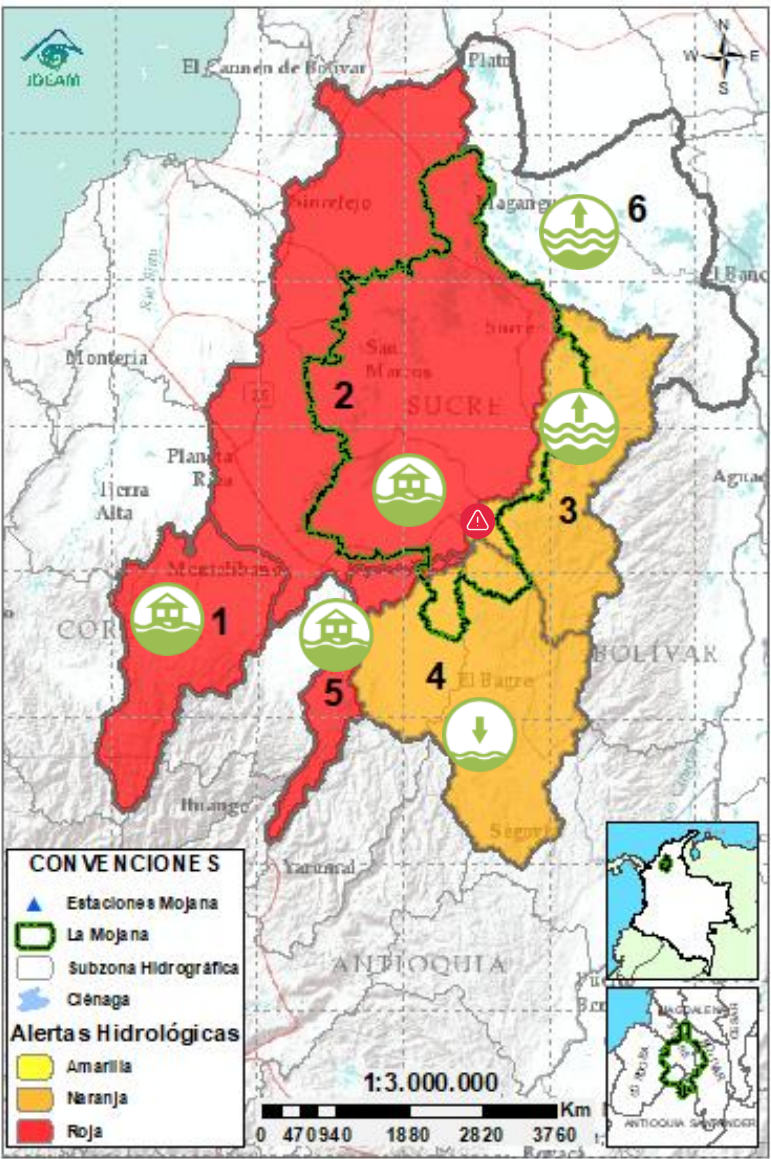
Descripción condiciones hidrológicas: el Bajo San Jorge se mantiene en alerta roja debido a las inundaciones ocasionadas por el ingreso de agua a través de Caregato, se esperan ascensos en los caños y ciénagas. Igualmente, continúa la alerta roja en el río Cauca entre Puerto Valdivia y Nechí por el reporte de inundaciones en Cáceres y Caucasia. Por su parte, el Alto San Jorge persiste en alerta roja por los recientes reportes de desbordamiento en Montelibano. Finalmente, el Bajo Nechí y la cuenca del río Caribona se bajan a alerta naranja, aunque se prevén nuevos

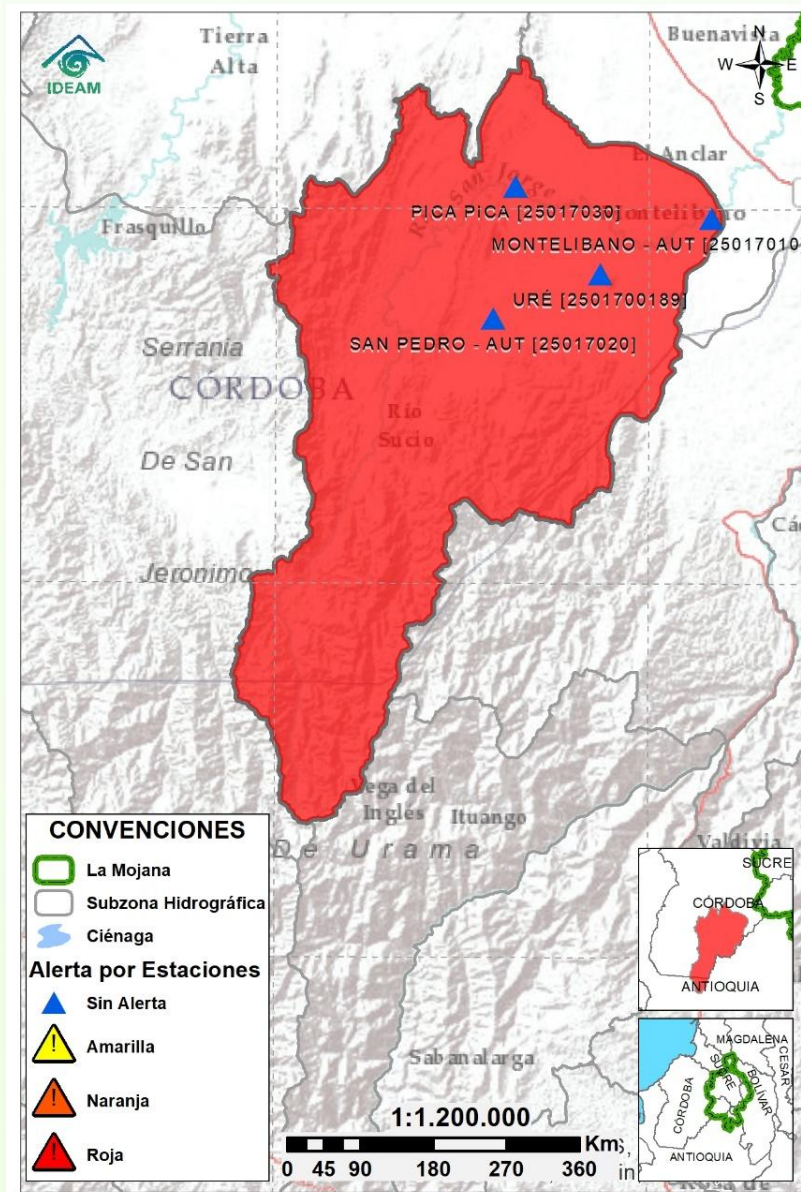
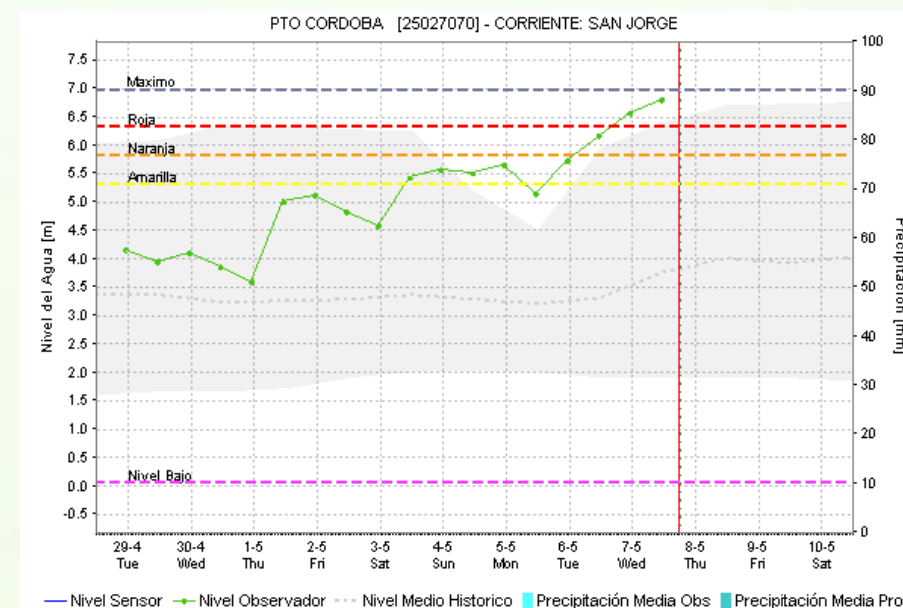
2.2.1 SUBZONA HIDROGRÁFICA DEL RÍO SAN JORGE CUENCA ALTA

Subzona hidrográfica	Alerta	Descripción
Cuenca alta del río San Jorge		Reporte de inundaciones registradas en la zona urbana de Puerto Libertador por desbordamiento de la quebrada Morrojo y el río San Pedro, además del desbordamiento del río San Jorge en el punto El Planchón-Vía Los Caracoles.

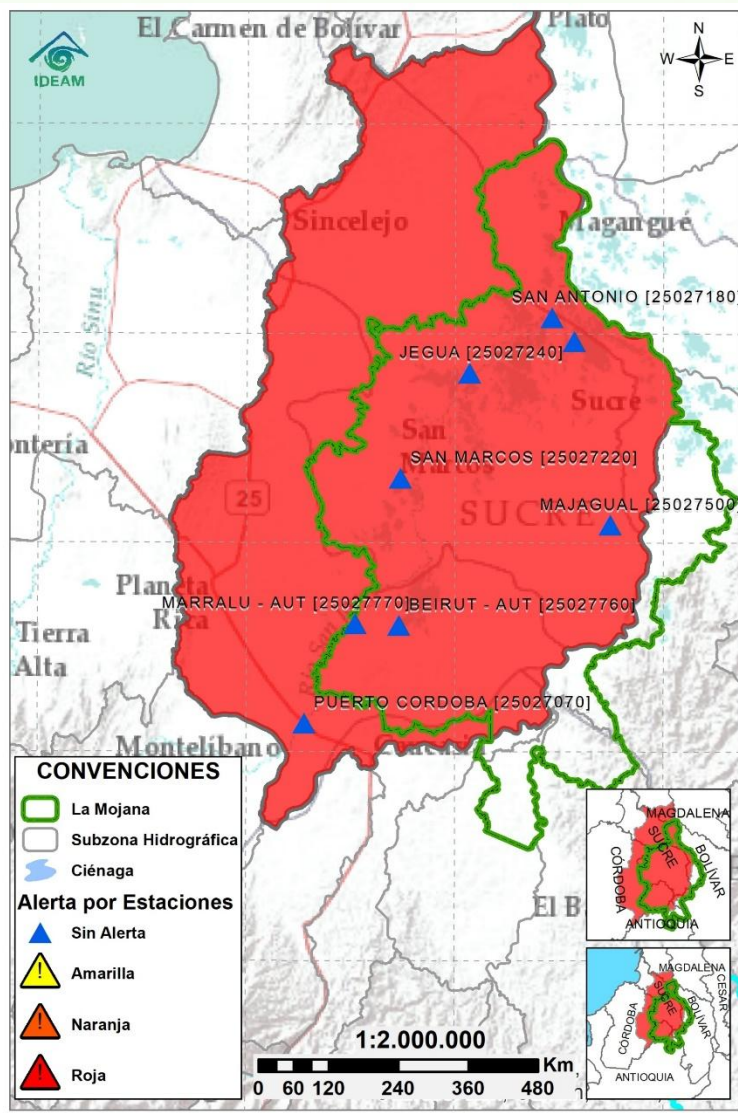
2.2.2 SUBZONA HIDROGRÁFICA DEL RÍO SAN JORGE CUENCA BAJA

Subzona hidrográfica	Alerta	Descripción
Cuenca baja del río San Jorge		Permanencia de áreas inundadas en el Bajo San Jorge por ingreso de agua del río Cauca a través de Caregato. Tendencia al ascenso de niveles en los caños y ciénagas conectados.

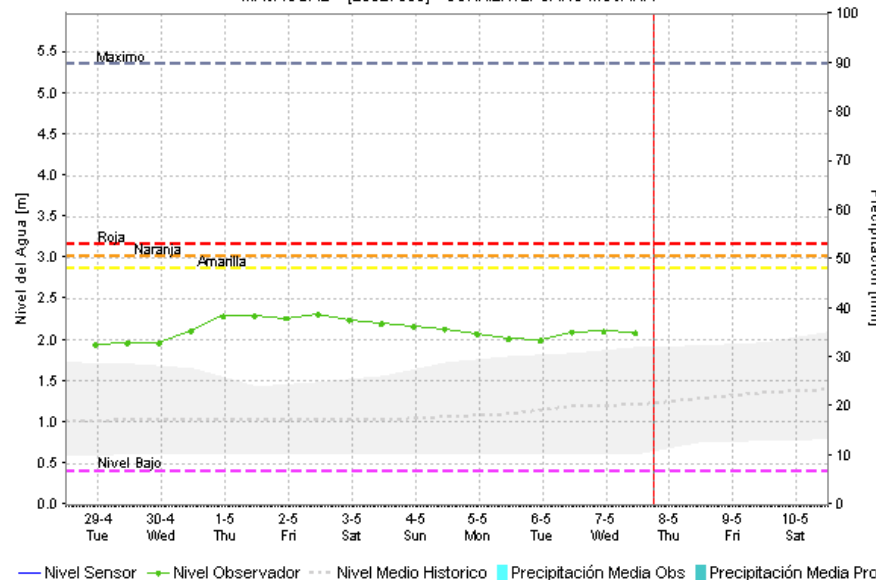
MAJAGUAL [25027500] - CORRIENTE: CAÑO MOJANA

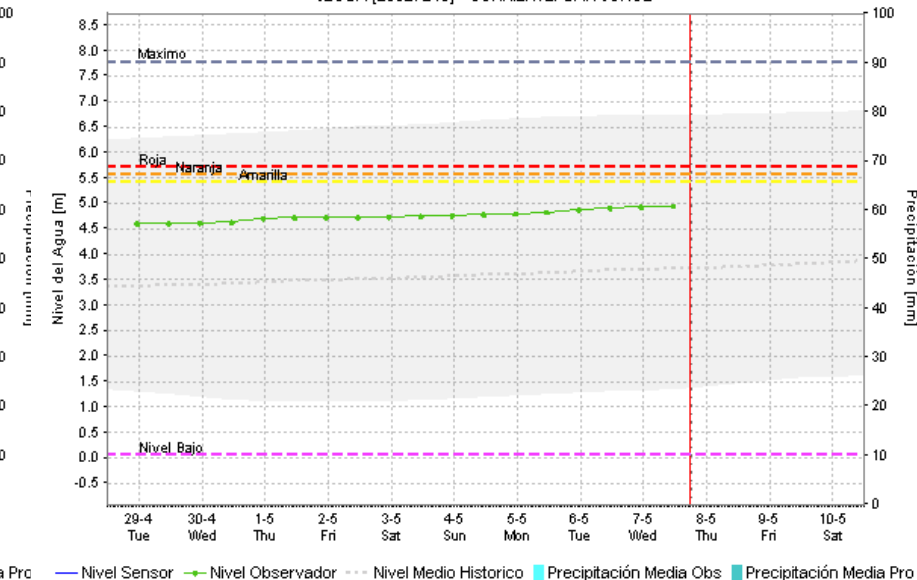
JEGUA [25027240] - CORRIENTE: SAN JORGE

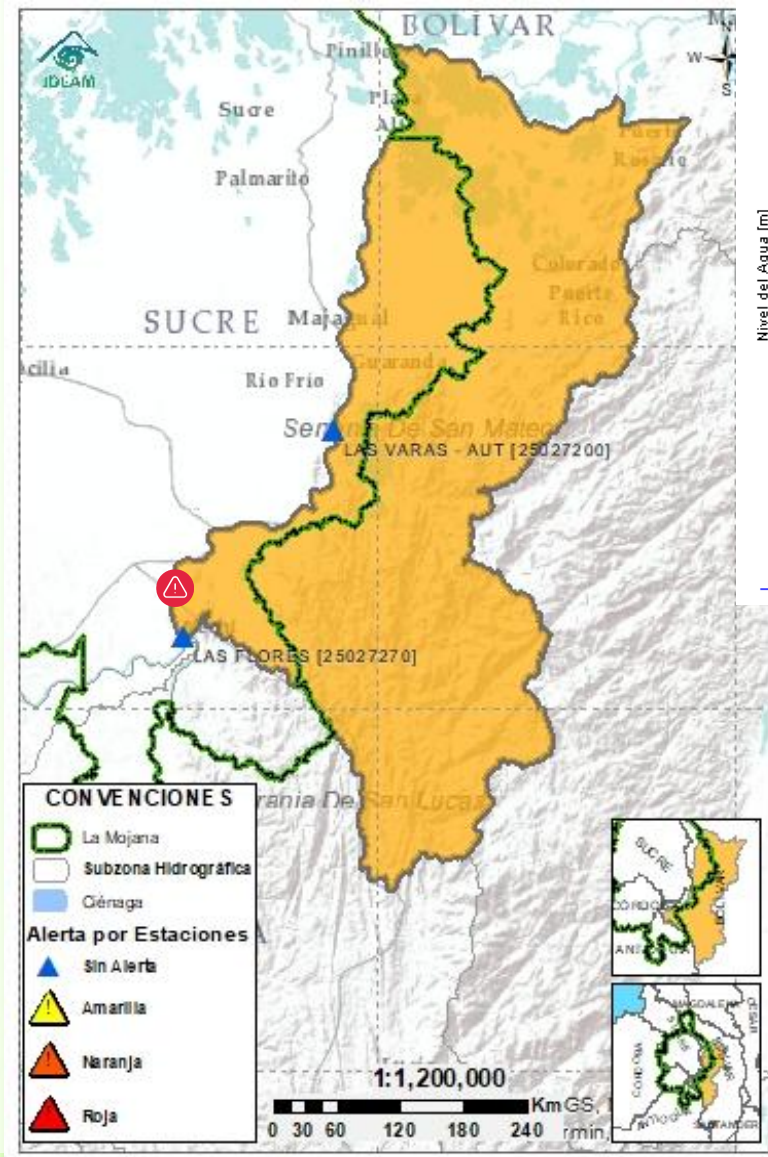
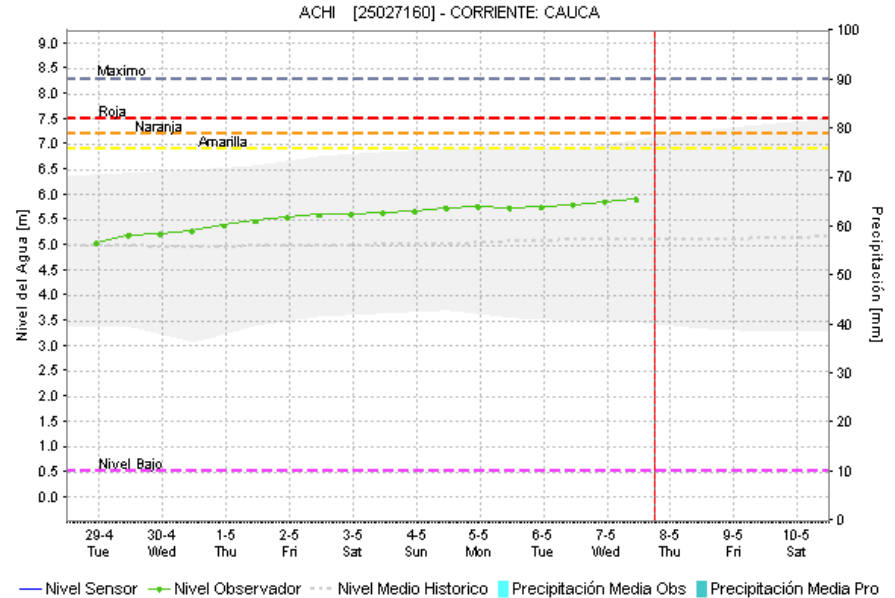
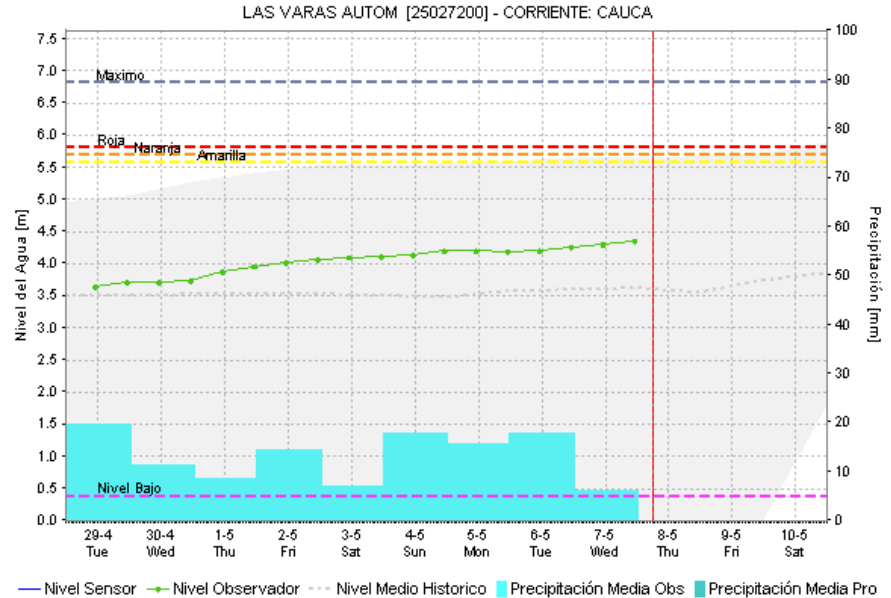
2.2.3 DIRECTOS AL BAJO CAUCA - CIÉNAGA LA RAYA ENTRE EL RÍO NECHÍ Y EL BRAZO DE LOBA

Subzona hidrográfica	Alerta	Descripción
Directos al bajo Cauca- Ciénaga La Raya entre el río Nechí y Brazo de Loba		Ascenso de niveles en el río Cauca. No se descarta la probabilidad de ascensos en el río Caribona los próximos días.
		Alerta puntual en el sector Caregato (San Jacinto del Cauca, Bolívar), por ingreso del río Cauca hacia el Bajo San Jorge.(06/05/2024).

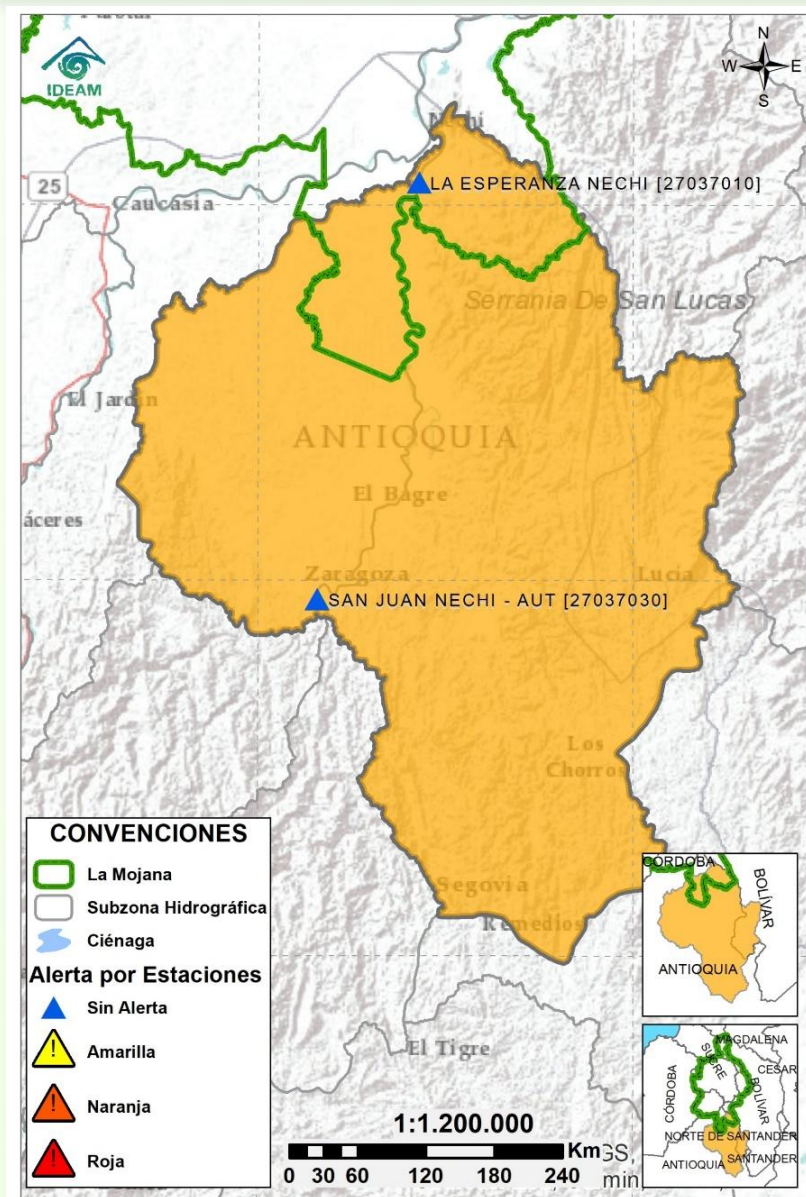
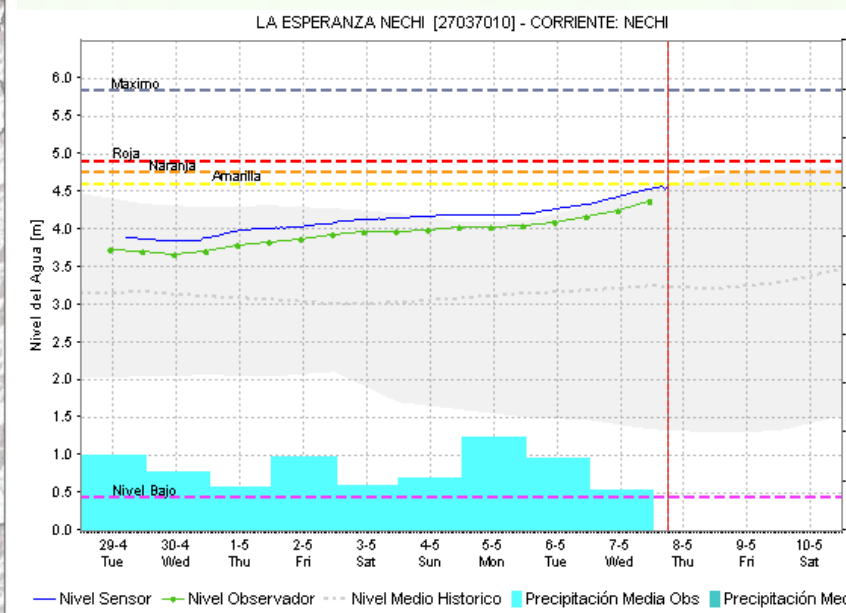
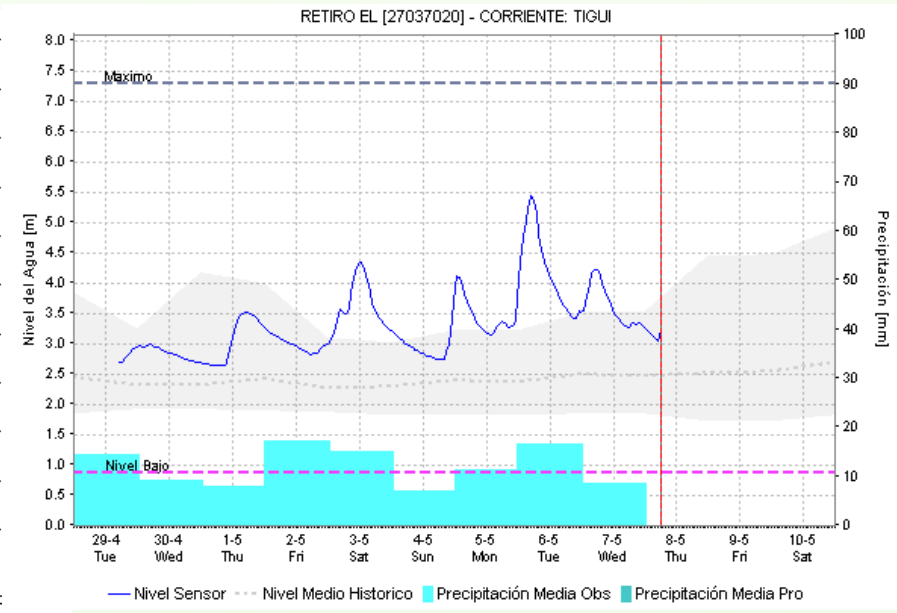
2.2.4 SUBZONA HIDROGRÁFICA DEL RÍO NECHÍ CUENCA BAJA

Subzona hidrográfica	Alerta	Descripción
Cuenca baja del río Nechí		Descenso de nivel en el río Tigui y el río Nechí a la altura de El Bagre. Se prevén ascensos los próximos días.

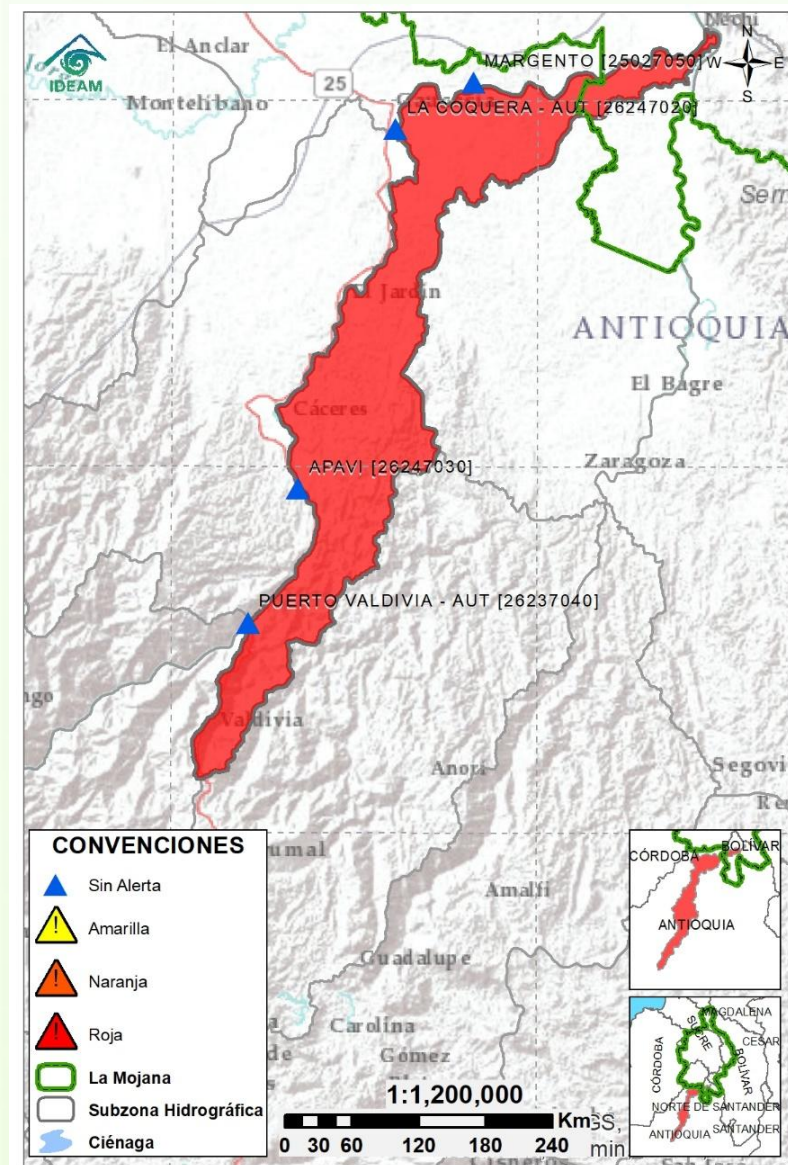
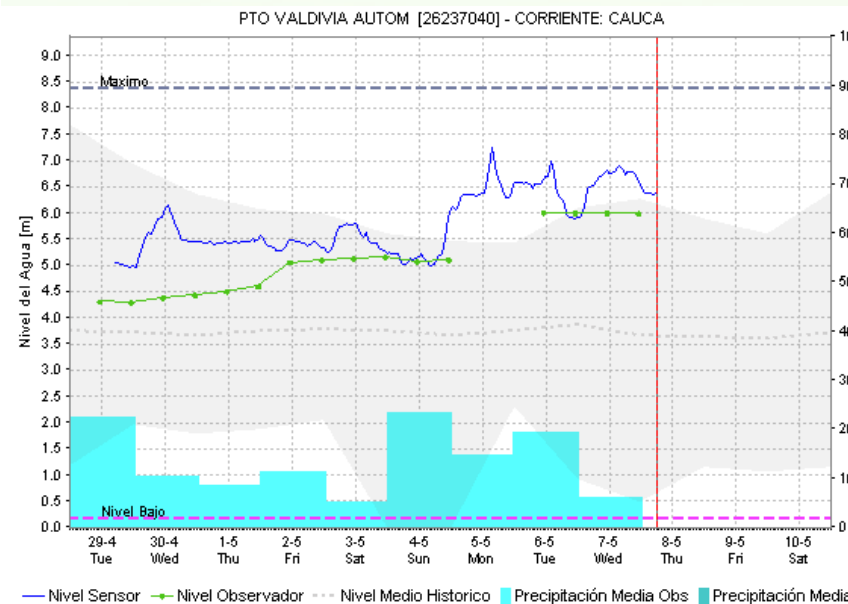
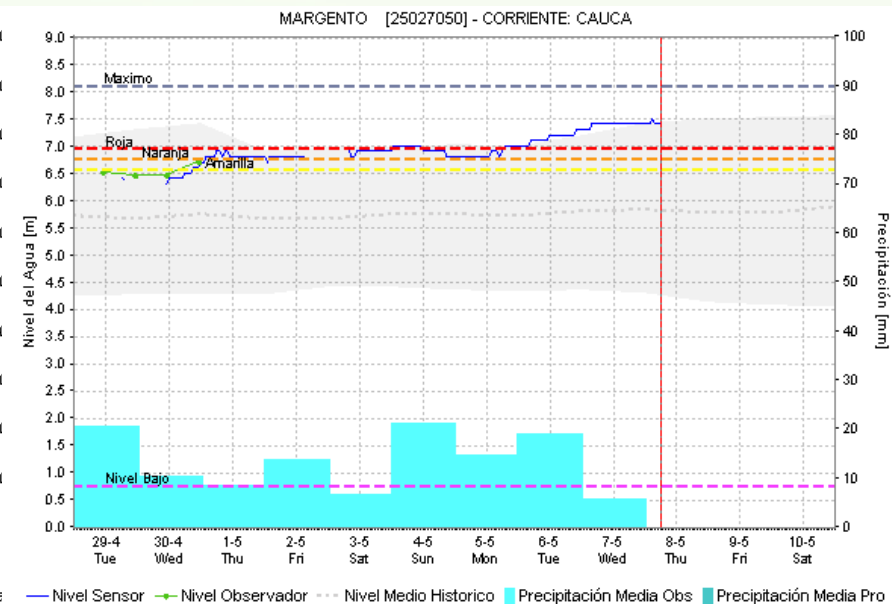
2.2.5 DIRECTOS AL CAUCA ENTRE PTO. VALDIVIA Y RÍO NECHÍ

Subzona hidrográfica	Alerta	Descripción
Directos al Cauca entre Puerto Valdivia y río Nechí		Reporte de inundación en Puerto Bélgica – Cáceres y en Caucasia. Se prevé que los niveles sigan altos.

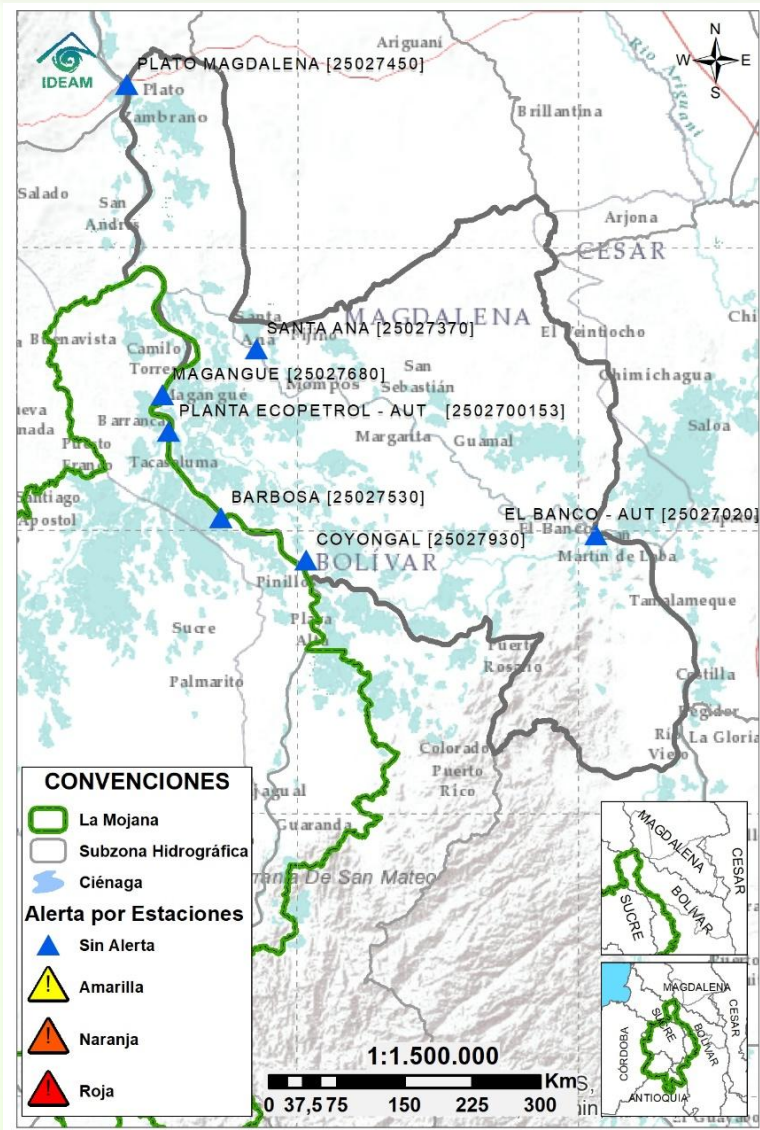
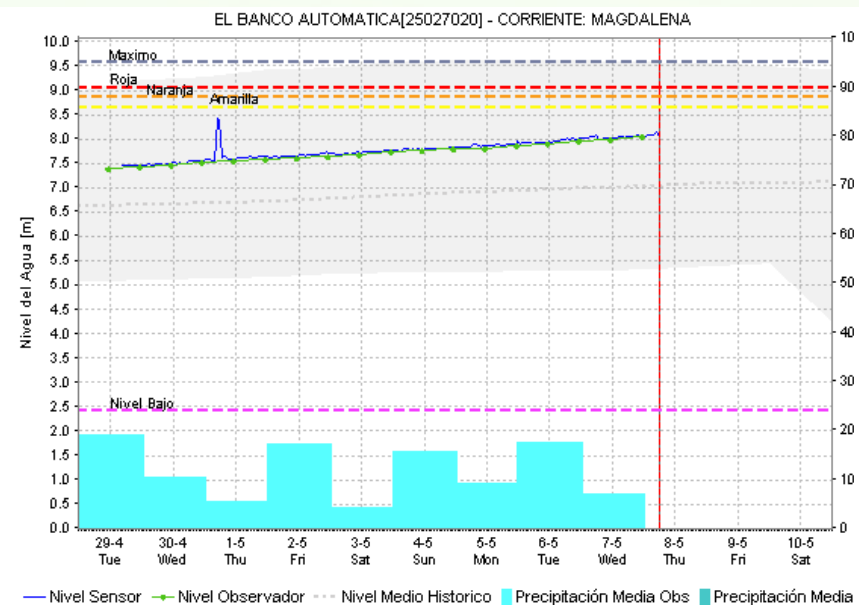
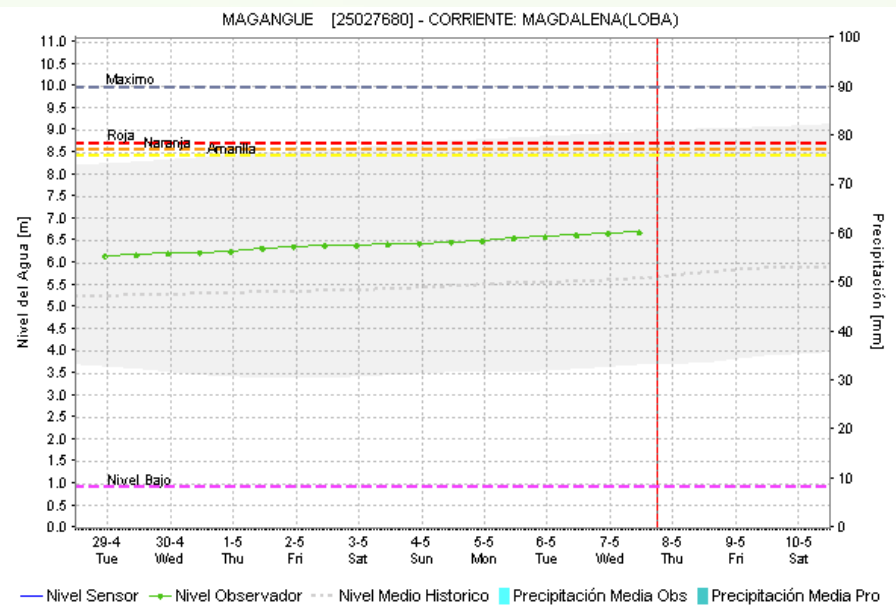
2.2.6 DIRECTOS AL BAJO MAGDALENA ENTRE EL BANCO Y EL PLATO

Subzona hidrográfica	Alerta	Descripción
Directos Bajo Magdalena entre el Banco y el Plato	Sin alerta	Ligeros ascensos en el río Magdalena entre El Banco y Plato, tendencia que persistirá los próximos días.
