BOLETÍN HIDROMETEOROLÓGICO DE LA MOJANA

San Marcos, Sucre 14 de mayo de 2025
Hora de la actualización: 12:00 HLC

BOLETÍN No: 085/2025

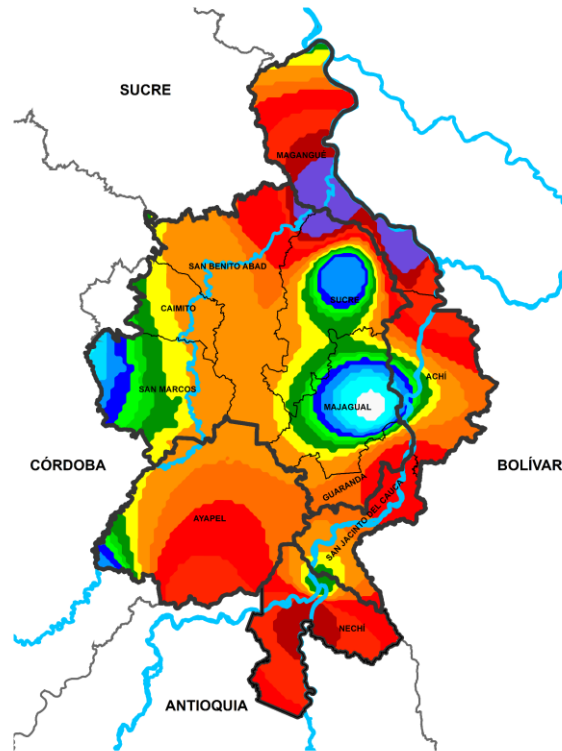
Precipitación acumulada
13/05/2025 (07:00) – 14/05/2025 (07:00).
Fuente: IDEAM

Precipitación: el día de ayer en horas de la noche se presentaron lluvias de forma generalizada en la región, las mas abundantes se registraron en Magangué, Magangué, Nechí, San Jacinto del Cauca y San Benito Abad acompañadas de actividad eléctrica.

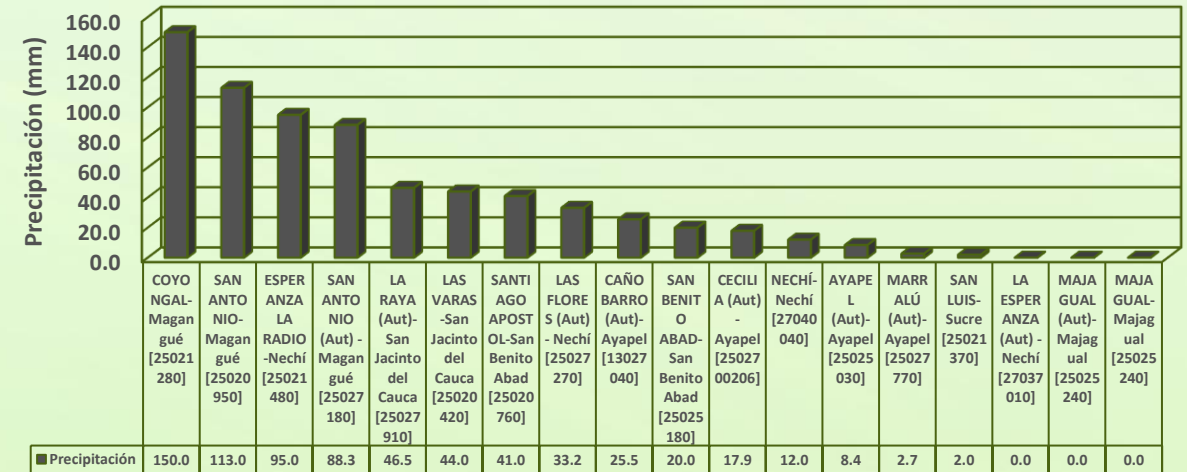
Lluvia registrada el 13 mayo de 2025

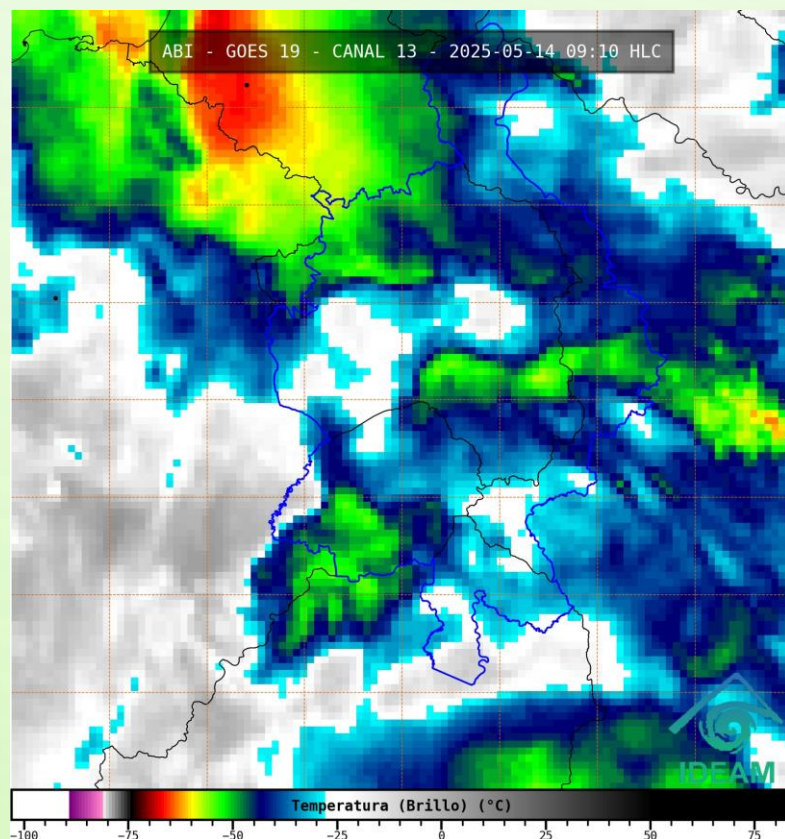
Imagen de satélite IR 09:10 HLC
Fuente: IDEAM

En las últimas horas se presentaron lluvias de variada intensidad de forma generalizada en la región

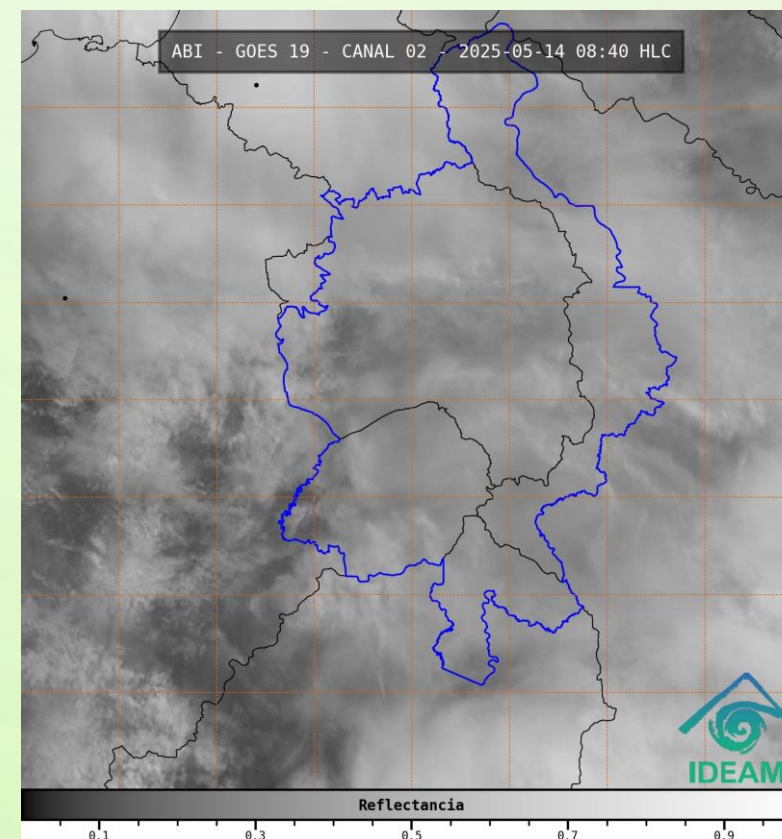
Imagen del satélite VISIBLE 08:40 HLC
Fuente: IDEAM

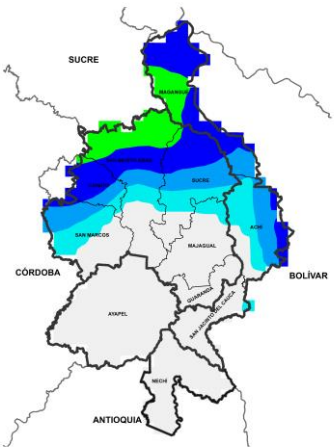
NOCHE DEL 14 DE MAYO

Precipitación: tarde con variaciones de nubosidad y predominio de tiempo seco; en la jornada nocturna se espera aumento de la nubosidad y lluvias de variada intensidad de forma generalizada en el territorio, que se pueden intensificar e ir acompañadas de actividad eléctrica en la madrugada del jueves.

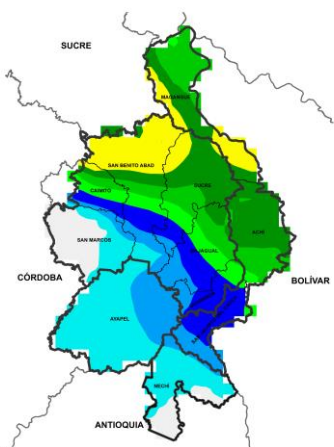
MADRUGADA DEL 15 DE MAYO

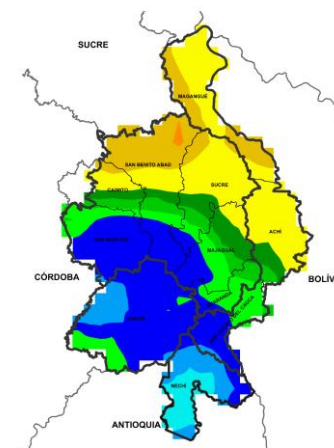
ACUMULADO DEL 14 AL 15 DE MAYO

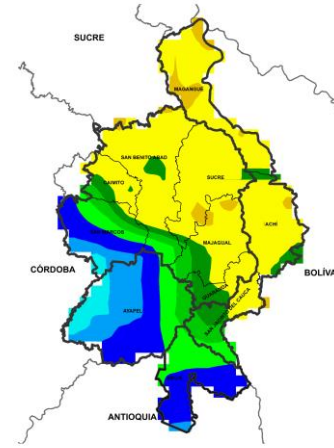
ACUMULADO DEL 15 AL 16 DE MAYO

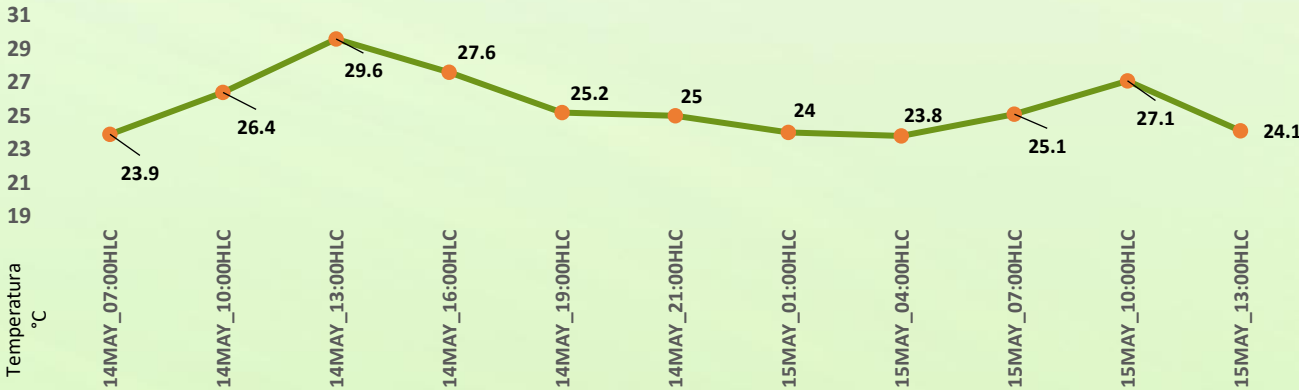
Pronóstico de temperaturas medias para los próximos 02 días

Temperatura: En general, las temperaturas máximas oscilarán entre los 29 °C y 32 °C. Las mínimas estarán entre 22 °C y 24 °C. Las sensaciones térmicas máximas estimadas oscilarán entre los 32°C y 35°C.

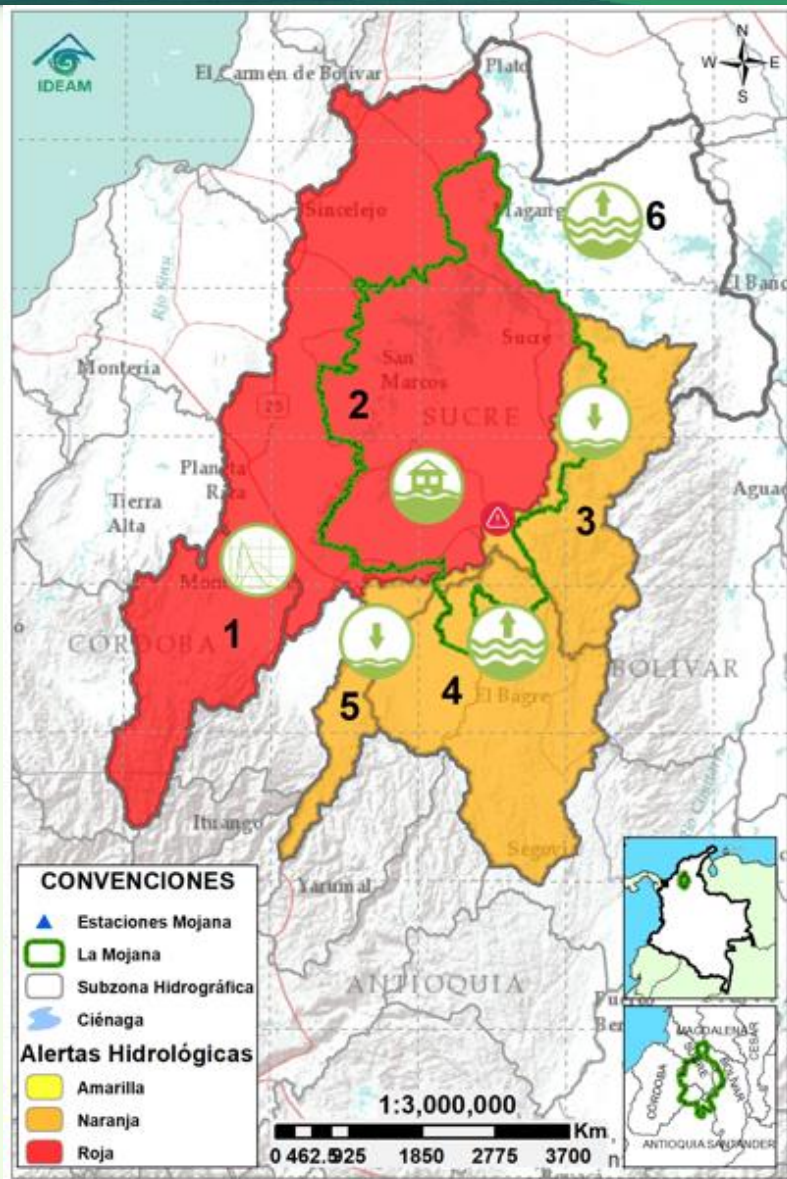
Condiciones hidrológicas antecedentes para el 13/05/2025

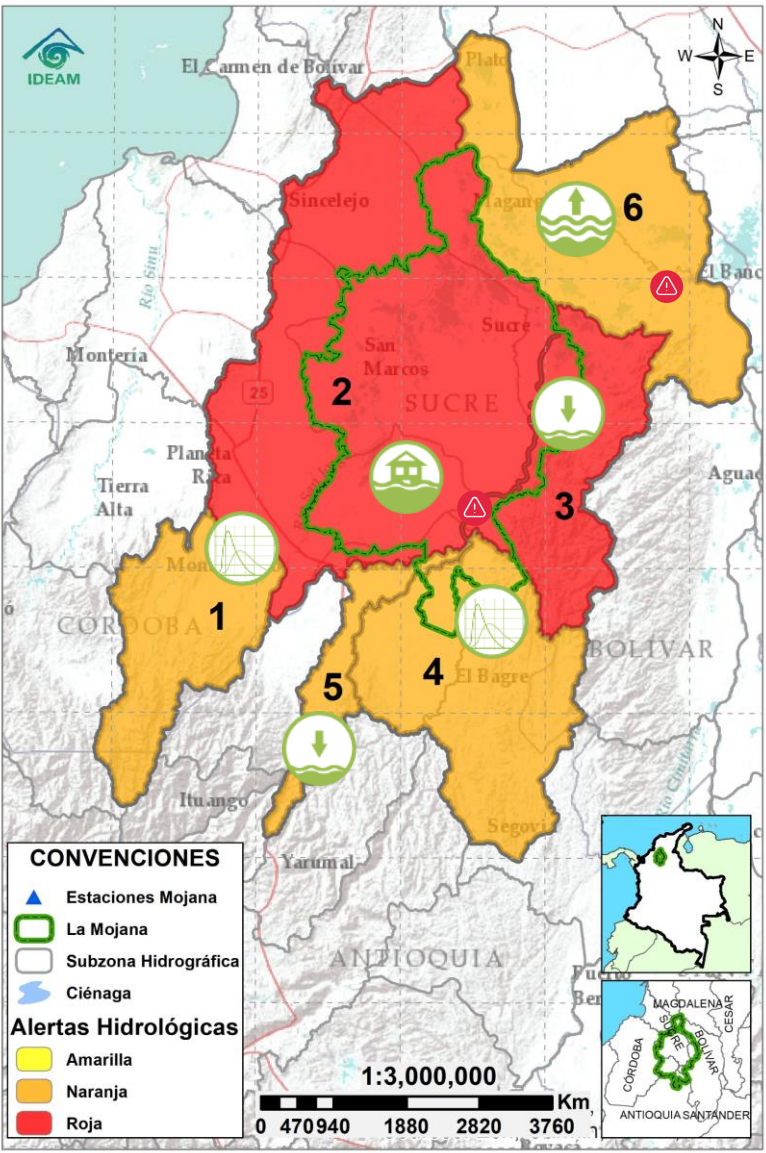
Descripción condiciones hidrológicas: Se emite alerta roja en el sector de Hatillo de Loba del Bajo Magdalena debido al reporte de inundaciones, creciente transitando en el río San Jorge a la altura de La Apartada, la cual se verá reflejada, aguas abajo en el transcurso del día. Probabilidad de ascensos en el río Caribona. Se espera que en los caños y ciénagas asociados al rompedero de Caregato se estabilicen los niveles.

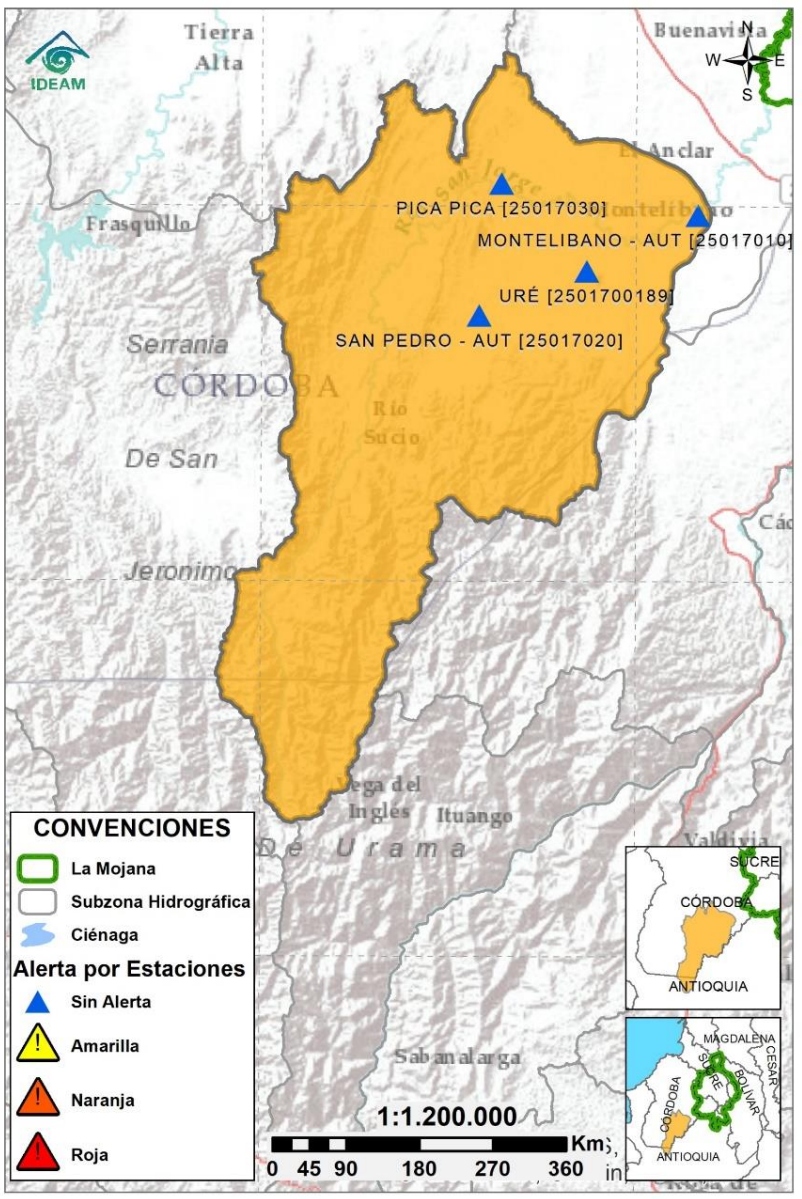
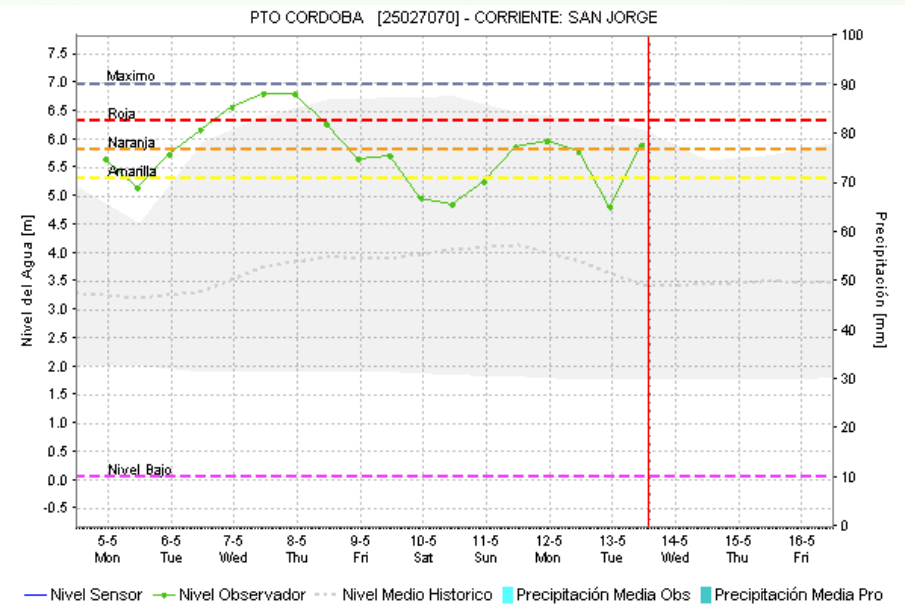
2.2.1 SUBZONA HIDROGRÁFICA DEL RÍO SAN JORGE CUENCA ALTA

Rompimiento del río San Jorge en las haciendas La Palmira y Monteflor. Aumento de áreas inundadas en el Bajo San Jorge por ingreso de agua a través de Caregato. Se esperan ascensos en el río San Jorge y estabilización en los caños y ciénagas asociados.

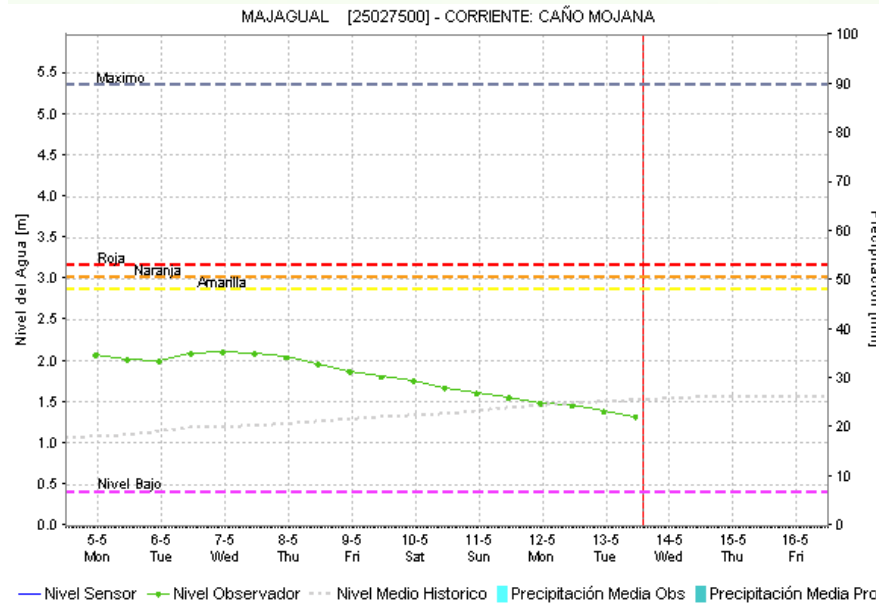
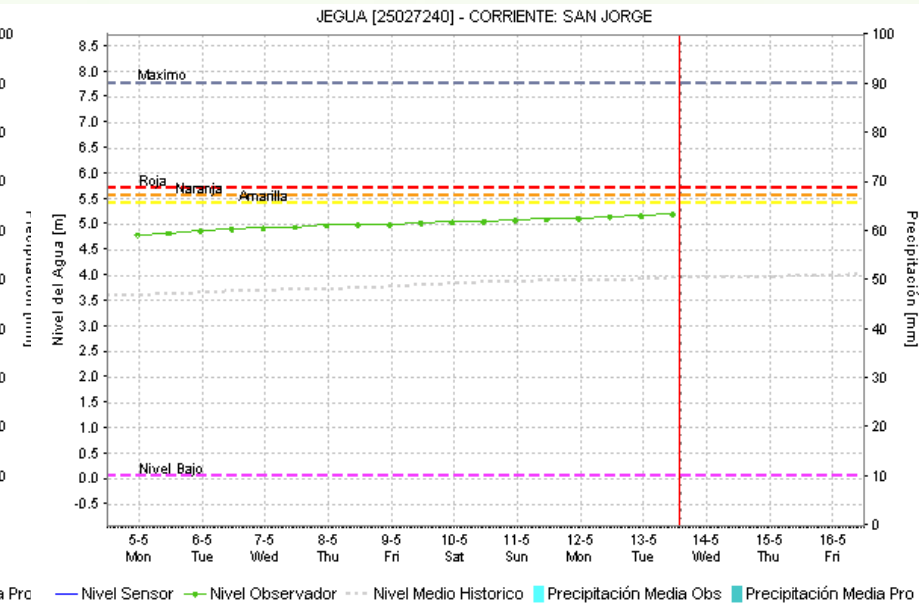
2.2.2 SUBZONA HIDROGRÁFICA DEL RÍO SAN JORGE CUENCA BAJA

Rompimiento del río San Jorge en las haciendas La Palmira y Monteflor. Aumento de áreas inundadas en el Bajo San Jorge por ingreso de agua del río Cauca a través de Caregato. Se prevé estabilización los próximos días.

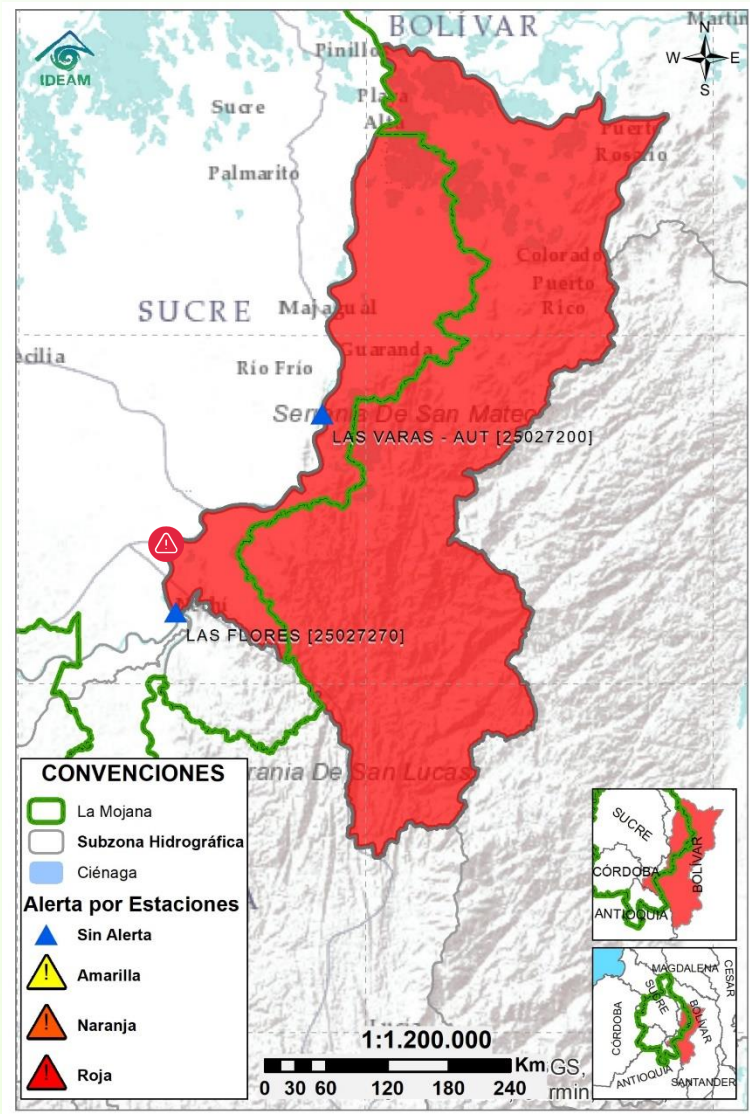
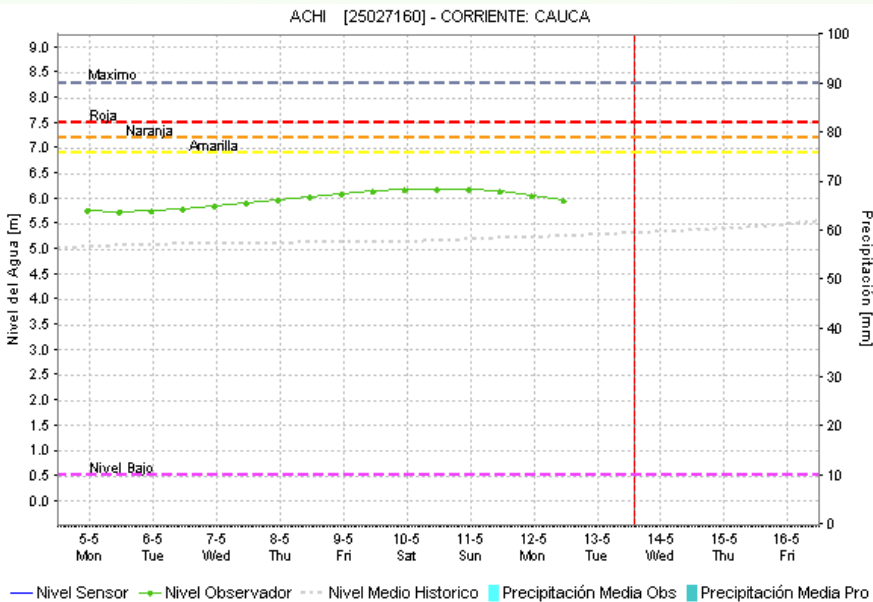
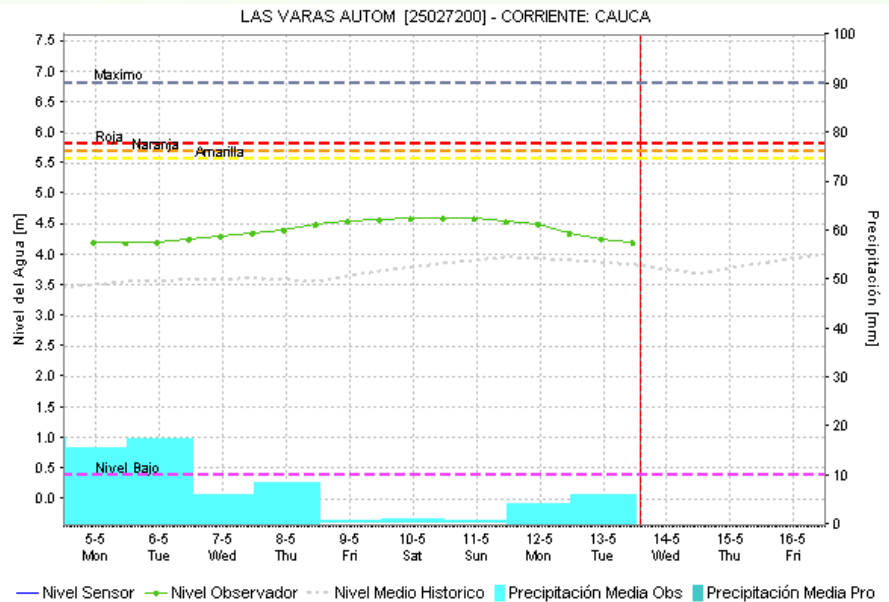
2.2.3 DIRECTOS AL BAJO CAUCA - CIÉNAGA LA RAYA ENTRE EL RÍO NECHÍ Y EL BRAZO DE LOBA

Subzona hidrográfica	Alerta	Descripción
Directos al bajo Cauca- Ciénaga La Raya entre el río Nechí y Brazo de Loba		Descensos de nivel en el río Cauca, se prevé su estabilización en el transcurso del día. Probabilidad de ascensos en el río Caribona.
		Alerta puntual en el sector Caregato (San Jacinto del Cauca, Bolívar), por ingreso del río Cauca hacia el Bajo San Jorge.(06/05/2024).

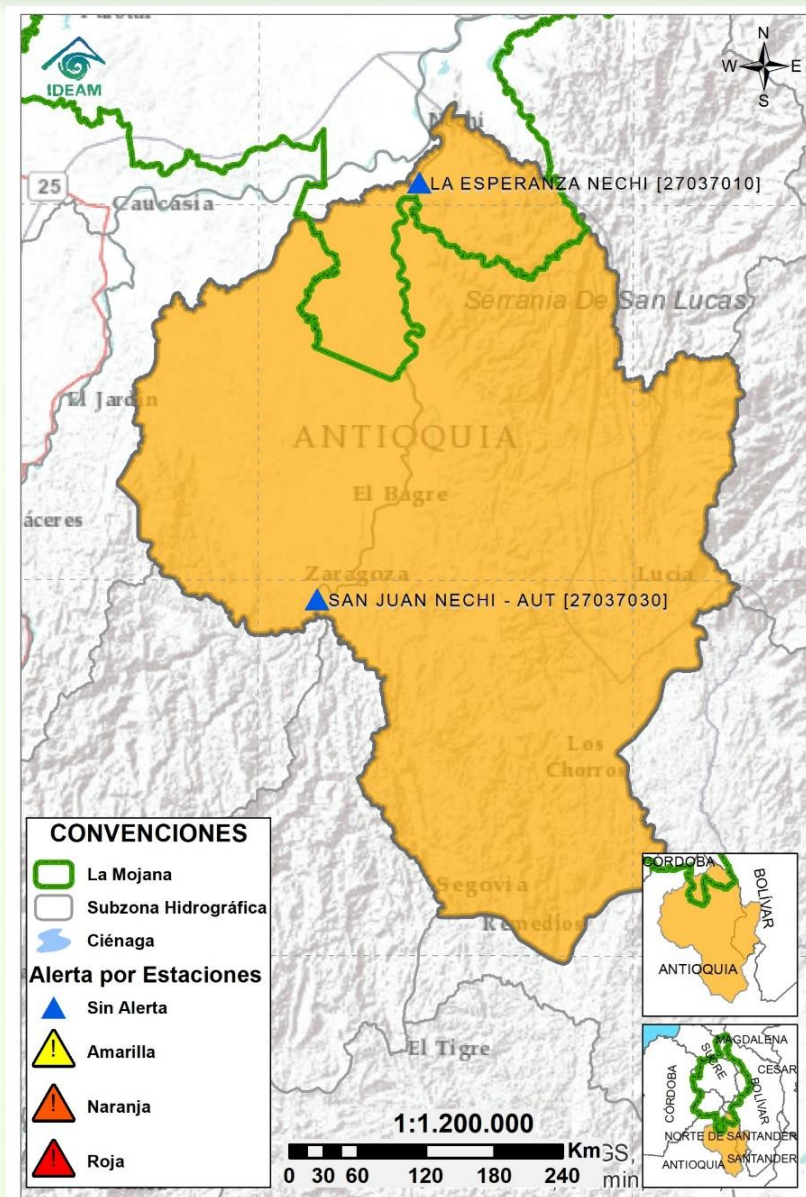
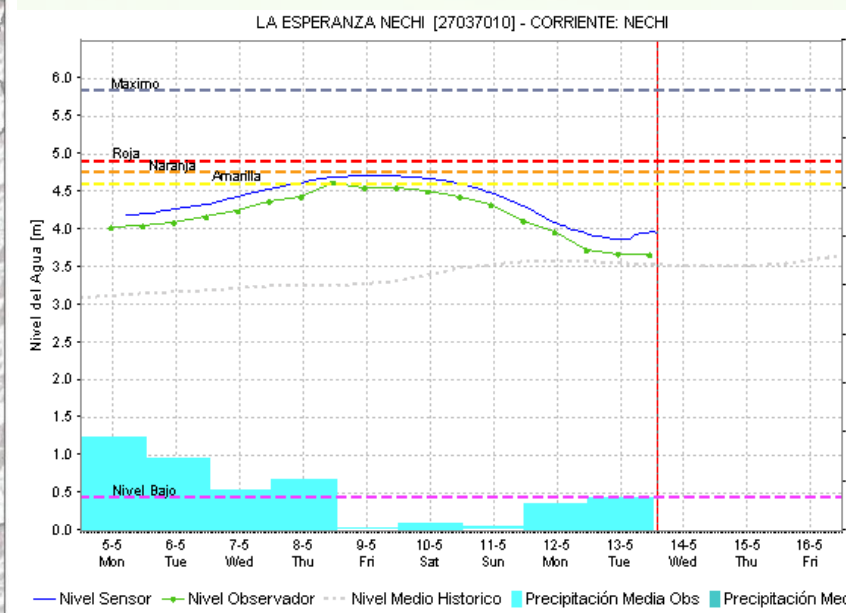
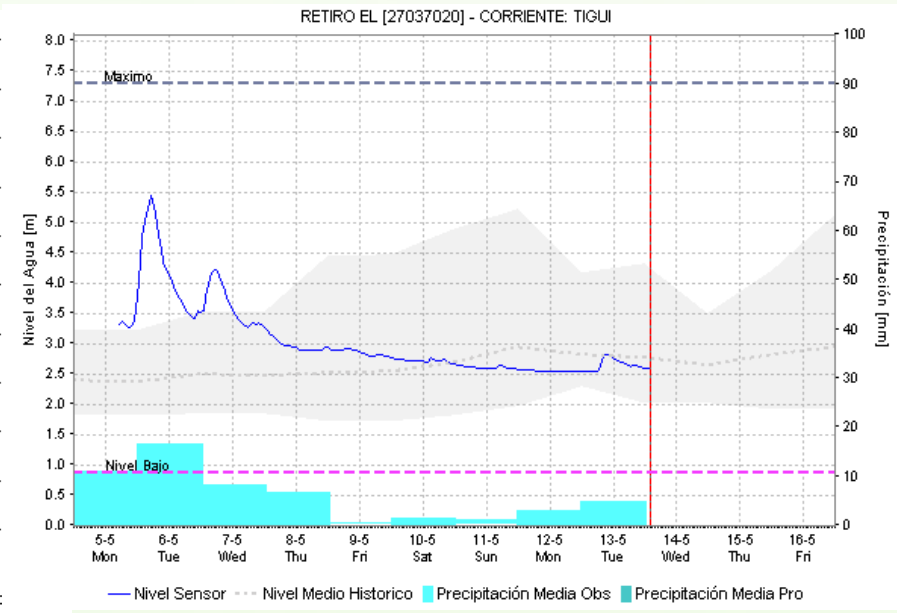
2.2.4 SUBZONA HIDROGRÁFICA DEL RÍO NECHÍ CUENCA BAJA

Subzona hidrográfica	Alerta	Descripción
Cuenca baja del río Nechí		Ligera Creciente transitando en el río Nechí a la altura de El Bagre, la cual se espera se vea reflejada, aguas abajo en el transcurso del día.

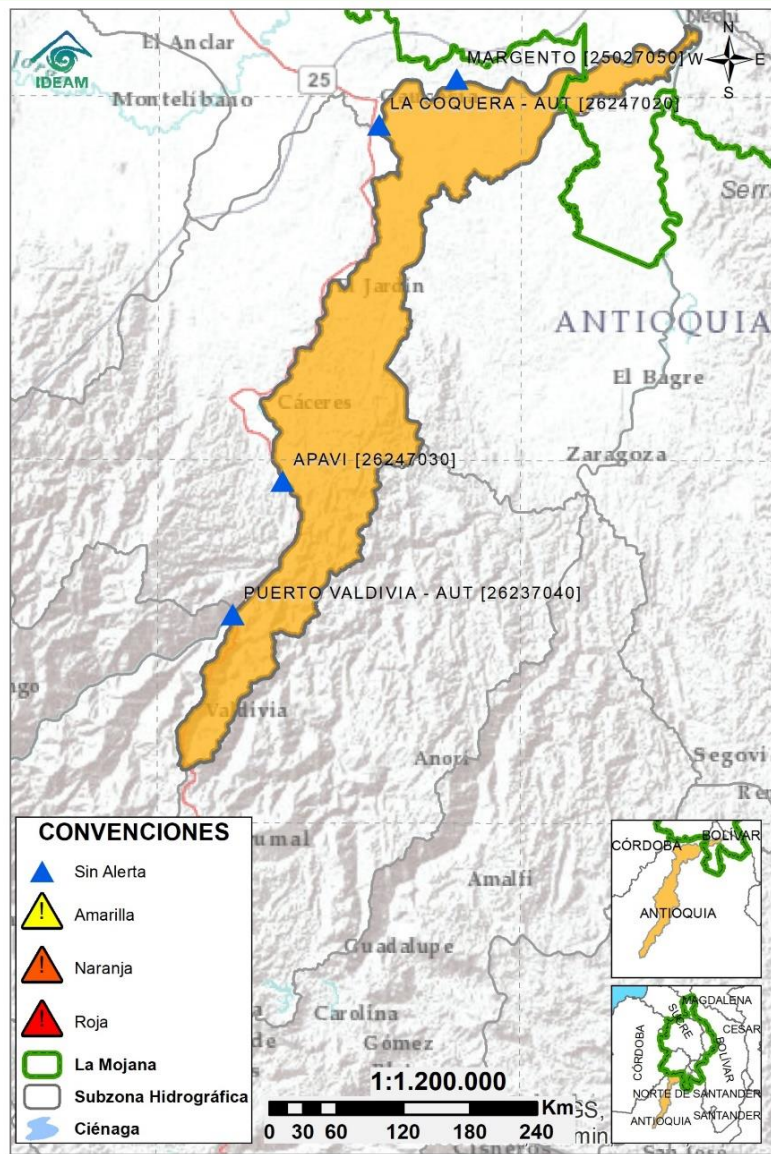
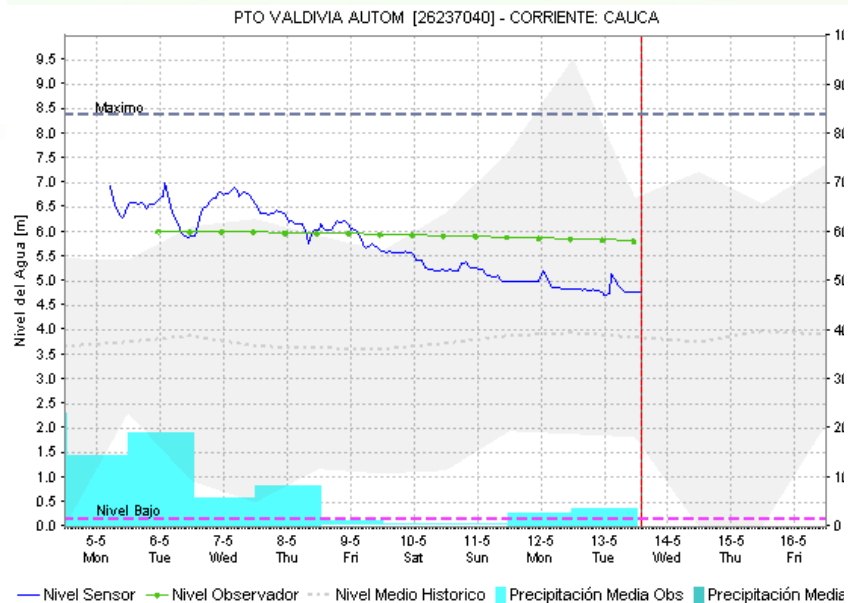
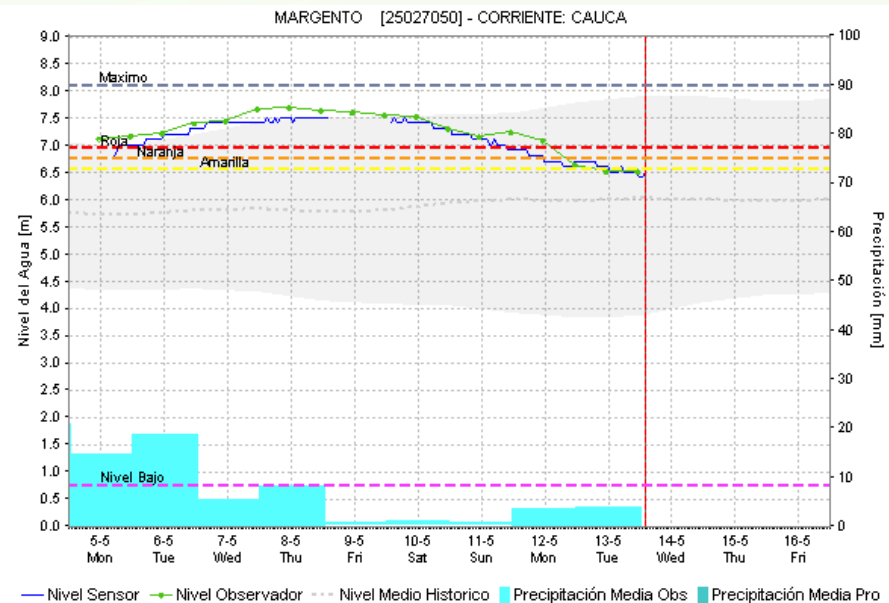
2.2.5 DIRECTOS AL CAUCA ENTRE PTO. VALDIVIA Y RÍO NECHÍ

Subzona hidrográfica	Alerta	Descripción
Directos al Cauca entre Puerto Valdivia y río Nechí		Predominio en el descenso de niveles en el río Cauca; probabilidad de ascensos los próximos días.

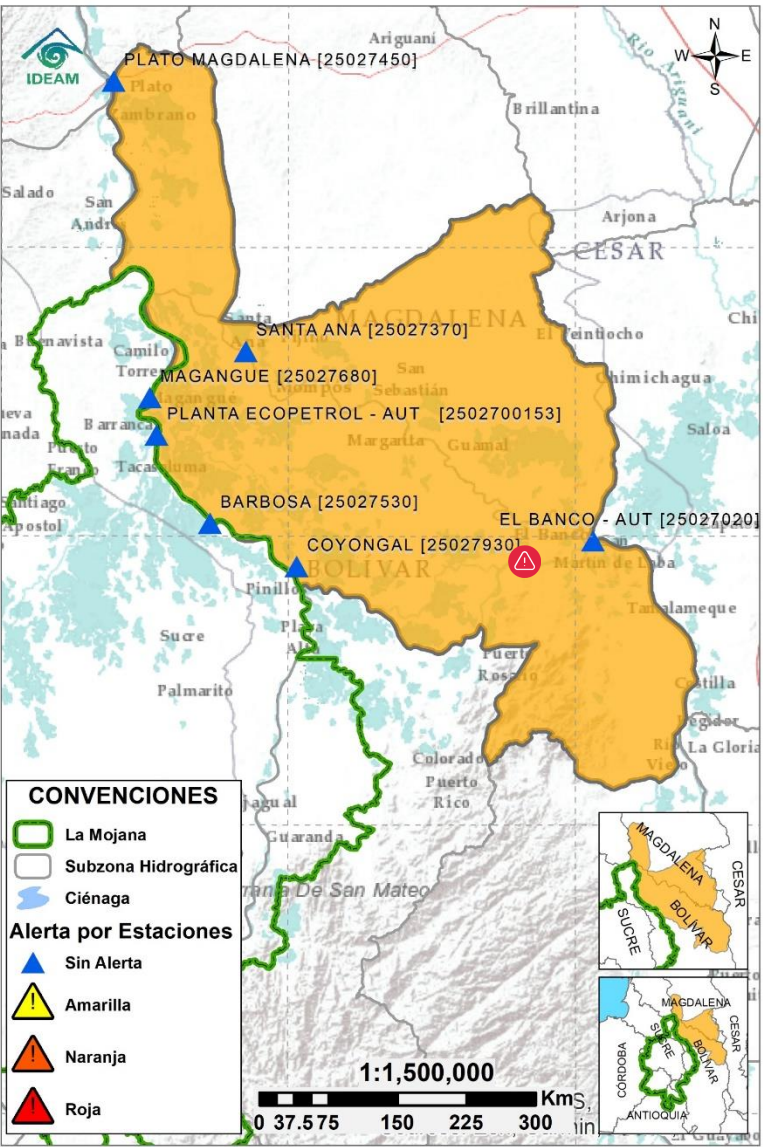
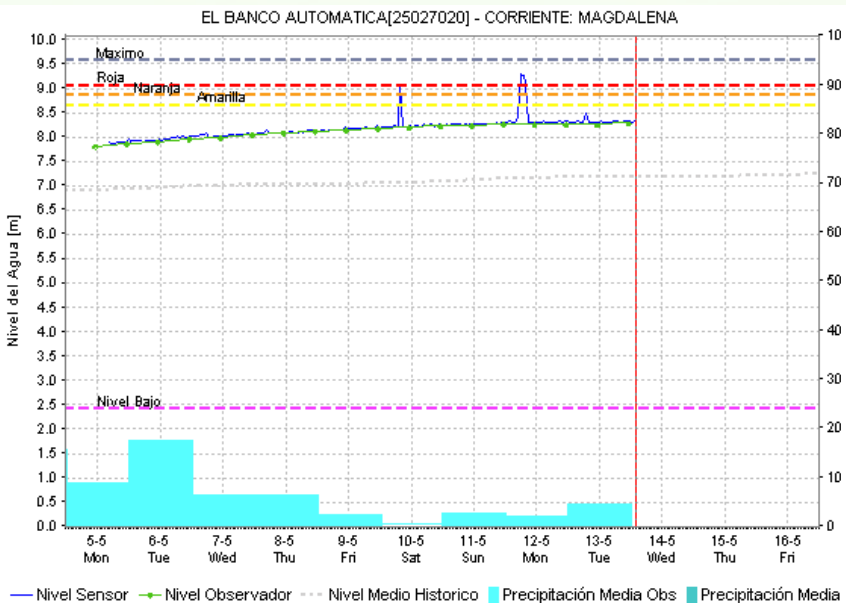
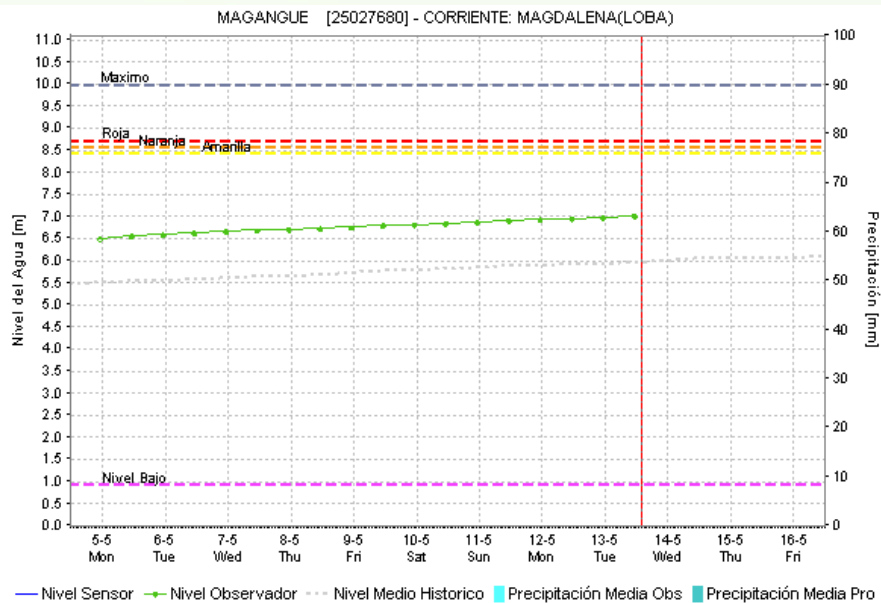
2.2.6 DIRECTOS AL BAJO MAGDALENA ENTRE EL BANCO Y EL PLATO

Subzona hidrográfica	Alerta	Descripción
Directos Bajo Magdalena entre el Banco y el Plato		Ascensos en el río Magdalena entre El Banco y Plato, incluyendo los brazos de Mompós y Loba, tendencia que persistirá los próximos días.
		Reporte de inundación en el municipio de Hatillo de Loba, por posible rompimiento de Jarillón.
