BOLETÍN HIDROMETEOROLÓGICO DE LA MOJANA

San Marcos, Sucre 23 de mayo de 2025
Hora de la actualización: 12:00 HLC

BOLETÍN No: 092/2025

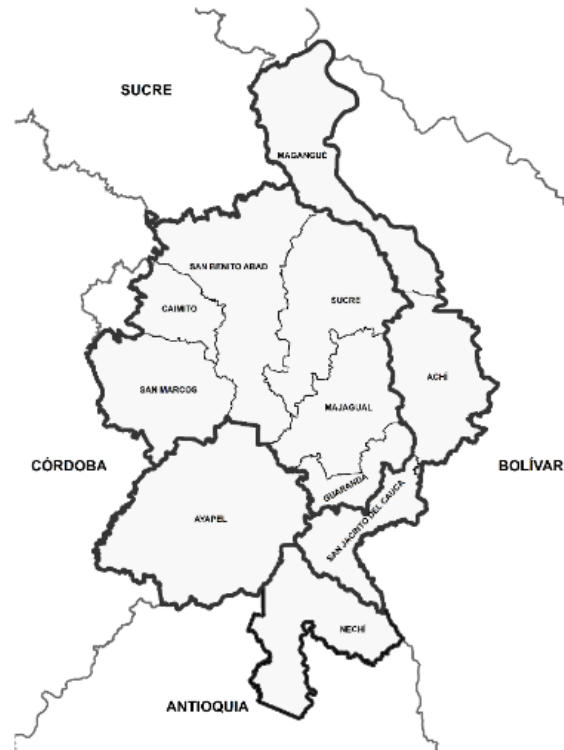
Precipitación acumulada
22/05/2025 (07:00) – 23/05/2025 (07:00).
Fuente: IDEAM

Precipitación: el día de ayer predominó el tiempo seco en La Mojana.

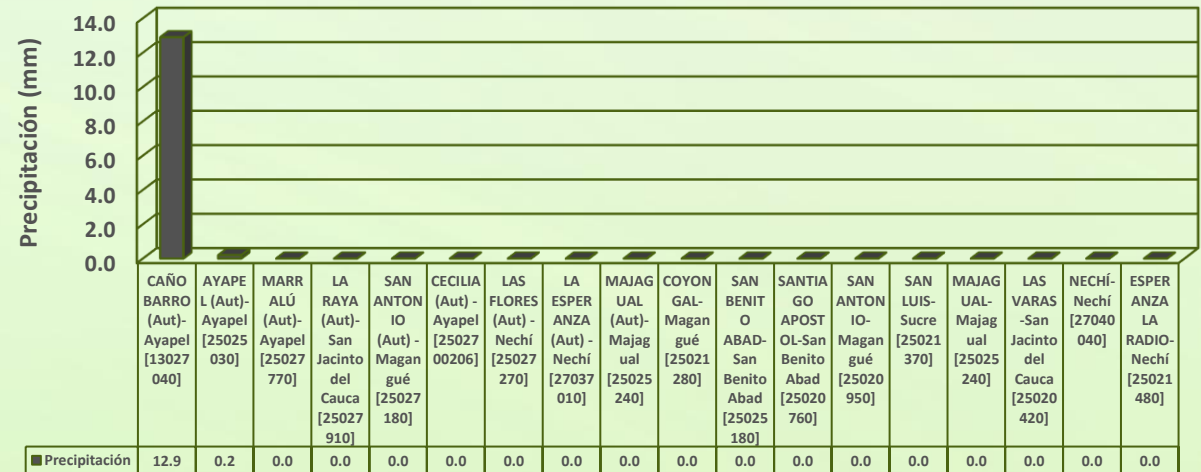
Lluvia registrada el 22 mayo de 2025

Temperatura: se registró una temperatura máxima de 33.5°C el 22 de mayo en el municipio de Magangué y una mínima de 26.2°C en la mañana del 23 de mayo en el municipio de Ayapel.

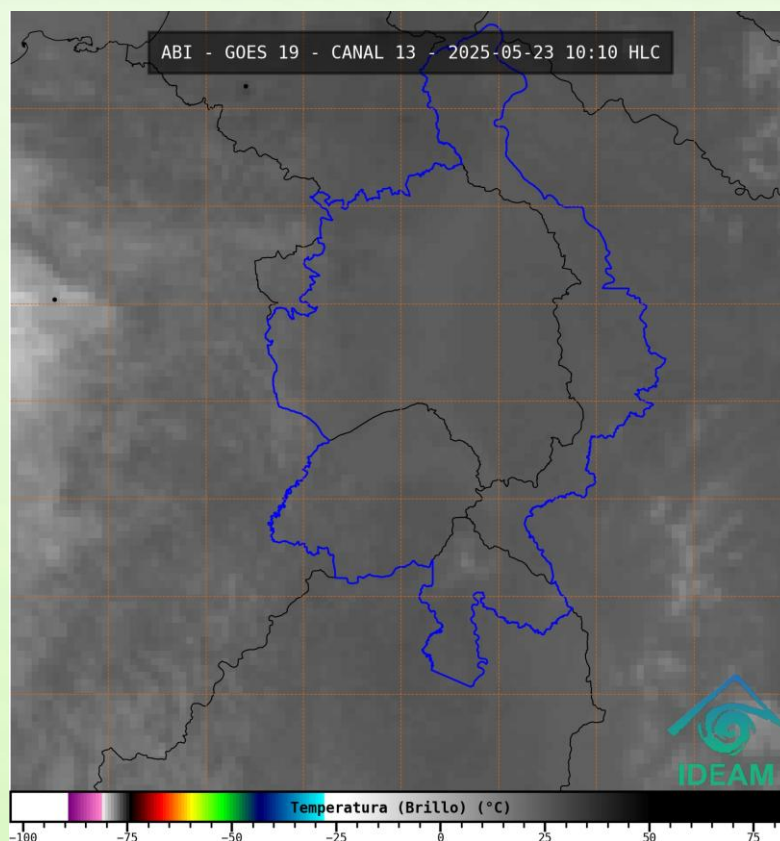
Imagen de satélite IR 10:10 HLC
Fuente: IDEAM

En las últimas horas se predominó el tiempo seco en la región

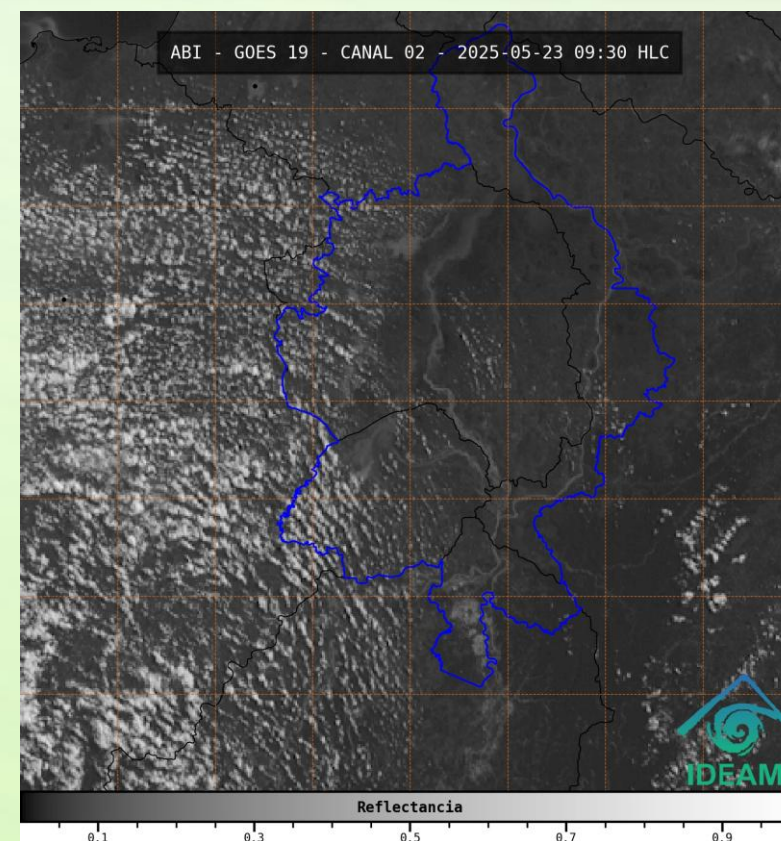
Imagen del satélite VISIBLE 09:30 HLC
Fuente: IDEAM

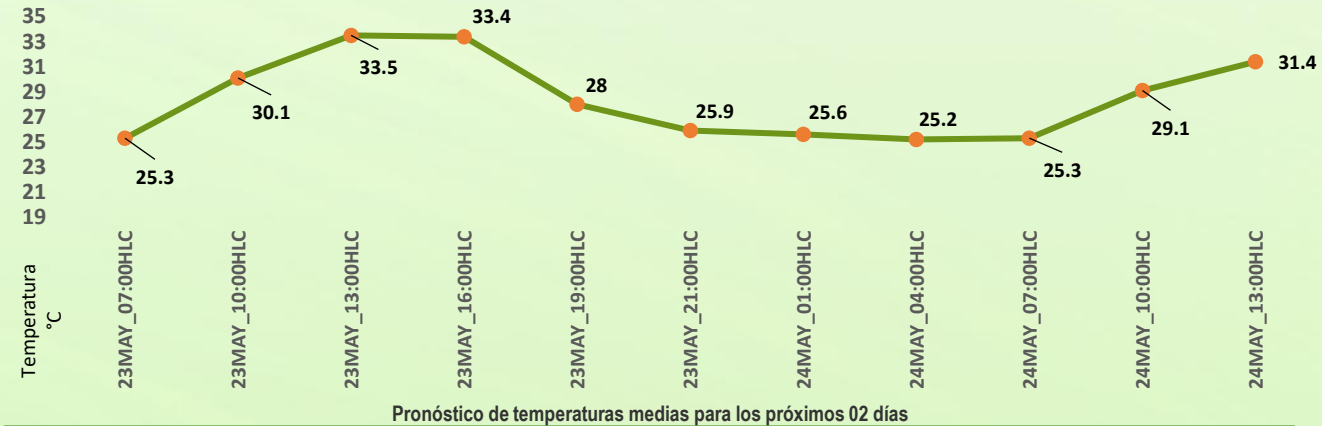
Día	Jornada	Temperatura Máxima	Nubosidad	Tipo de Precipitación	Probabilidad de Lluvia(%)
23 DE MAYO DE 2025	Tarde	36°C	Parcialmente nublado	Sin lluvias	20%
	Noche	26°C	Mayormente nublado	Lluvias ligeras	50%

PRONÓSTICO PARA EL VIERNES 23 DE MAYO Y EL FIN DE SEMANA

Precipitación: Tarde sin lluvias y baja nubosidad; jornada nocturna con probabilidad de lluvias ligeras hacia los municipios de Ayapel, San Marcos, San Benito Abad, Nechí y San Jacinto del Cauca, para el resto de la región se espera persista el tiempo seco con variaciones de nubosidad. Para el fin de semana se espera jornada diurna de sábado y domingo con condiciones secas, y jornadas nocturnas con probabilidad de lluvias de media intensidad concentradas en el sur de la región sobre los municipios de Nechí, Ayapel, San Jacinto del Cauca y Guaranda.

Temperatura: En general, las temperaturas máximas oscilarán entre los 32°C y 36 °C. Las mínimas estarán entre 23°C y 26°C. Las sensaciones térmicas máximas estimadas oscilarán entre los 33°C y 34°C.

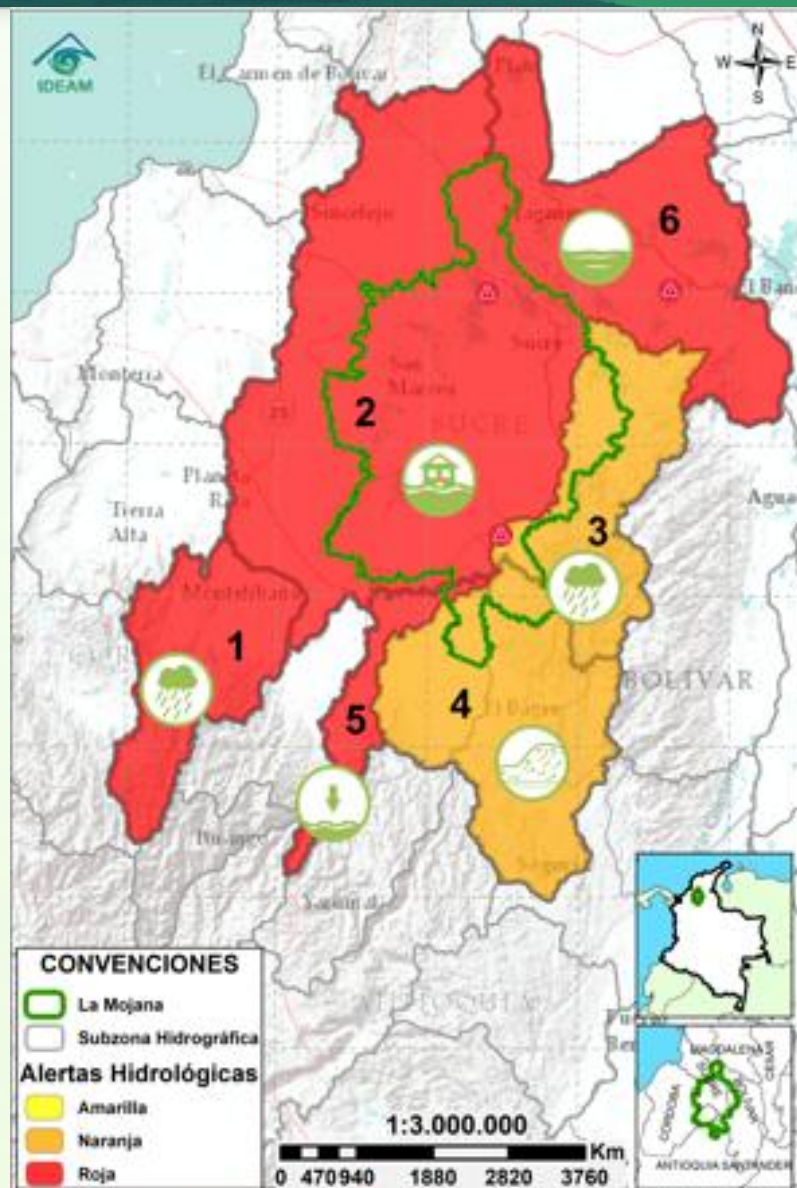
Condiciones hidrológicas antecedentes para el 22/05/2025

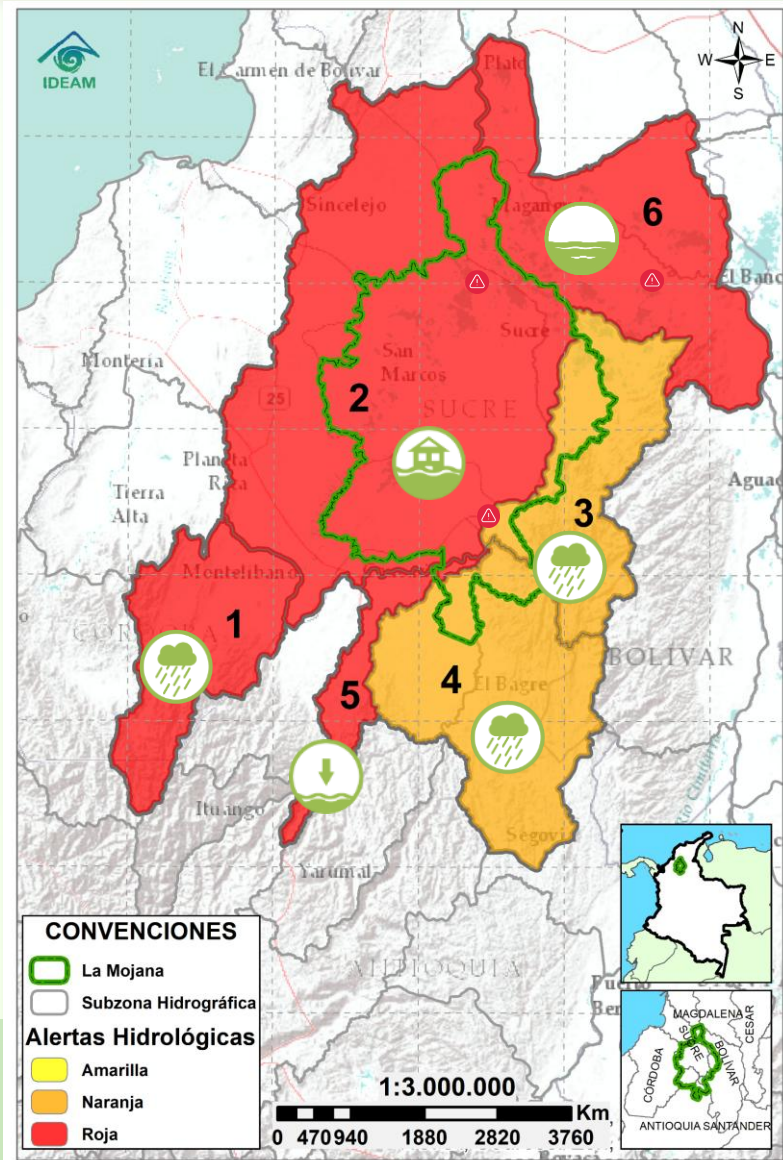
Descripción condiciones hidrológicas: Persiste la alerta roja en el: Bajo San Jorge por ingreso de agua en Caregato y el rompimiento del río en las haciendas La Palmira y Monteflor; Alto San Jorge por probabilidad de crecientes, río Cauca entre Puerto Valdivia y Nechí por niveles altos y Bajo Magdalena por inundaciones en Hatillo de Loba tras el rompimiento del caño Violo. Alerta naranja en el Bajo Nechí por probabilidad de creciente en el río Tigui y en el río Caribona por posible aumento en sus afluentes.

Alerta	Zona Hidrográfica	Subzona o Cuenca Hidrográfica	Condición predominante	Descripción de la alerta hidrológica
	1	Bajo Magdalena-Cauca - San Jorge	Alto San Jorge	Lluvias Probabilidad de crecientes en el río San Jorge y sus aportantes, especial atención en los ríos San Pedro y Uré, durante el fin de semana.
	2	Bajo Magdalena-Cauca - San Jorge	Bajo San Jorge	Inundación Se prevé ascenso de nivel en los caños y ciénagas asociados al rompimiento en Caregato los próximos días. Reporte de desbordamiento del río San Jorge en Bocas de San Antonio, Magangué. (21/05/2025).
	3	Bajo Magdalena-Cauca - San Jorge	Directos al Bajo Cauca-ciénaga La Raya entre el río Nechí y Brazo de Loba	Lluvias Probabilidad de crecientes en el río Caribona y sus aportantes. Ligero ascenso de nivel en el río Cauca, tendencia que persistirá durante el día.
	4	Nechí	Bajo Nechí y Directos al Bajo Nechí	Lluvias Probabilidad de ascensos en el río Nechí y sus aportantes durante el fin de semana.

5	Cauca	Directos al Cauca entre Puerto Valdivia y río Nechí	Niveles en descenso Descenso de nivel en el río Cauca; sin embargo, se registran valores altos entre Caucasia y Nechí.
	6	Bajo Magdalena	Directos Bajo Magdalena entre El Banco y Plato	Niveles estables Ligera estabilidad en los niveles del Bajo Magdalena, se prevé que esta tendencia persista durante el fin de semana. Reporte de rompimiento del caño Violo en zona rural de Hatillo de Loba, Bolívar.

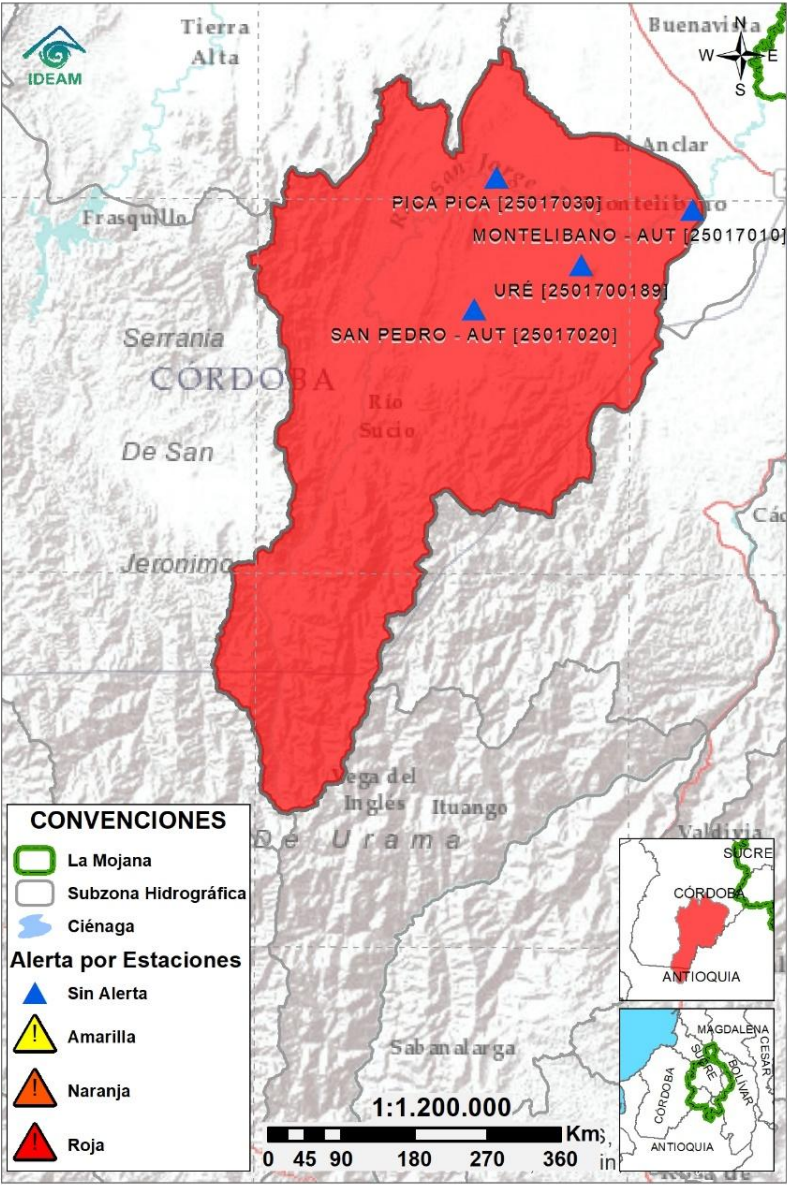
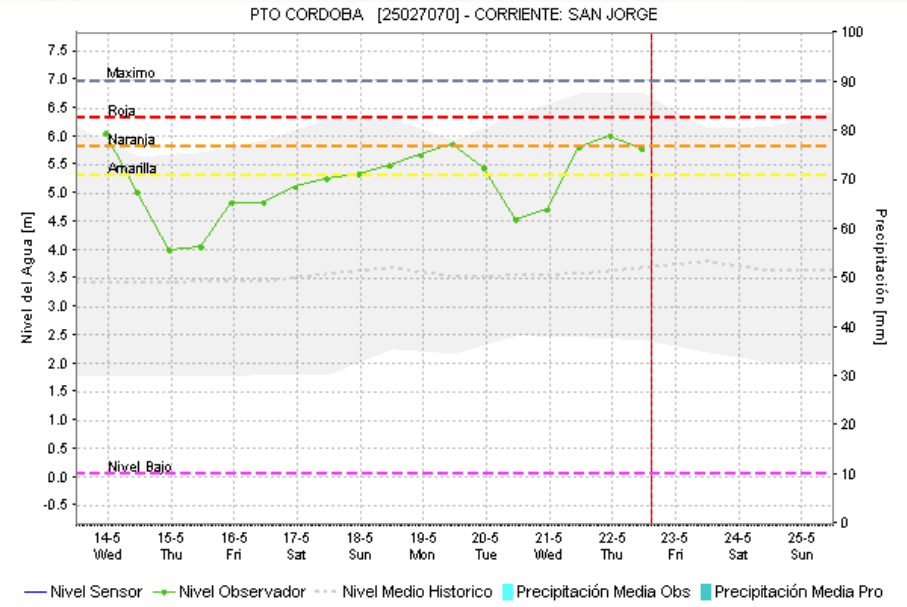
2.2.1 SUBZONA HIDROGRÁFICA DEL RÍO SAN JORGE CUENCA ALTA

Probabilidad de crecientes en el río San Jorge y sus aportantes, especial atención en los ríos San Pedro y Uré, durante el fin de semana.

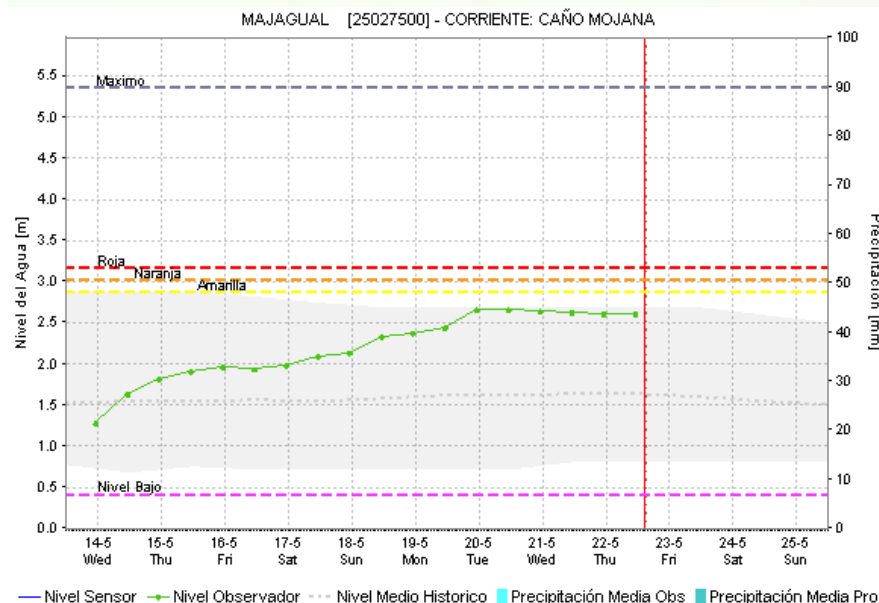
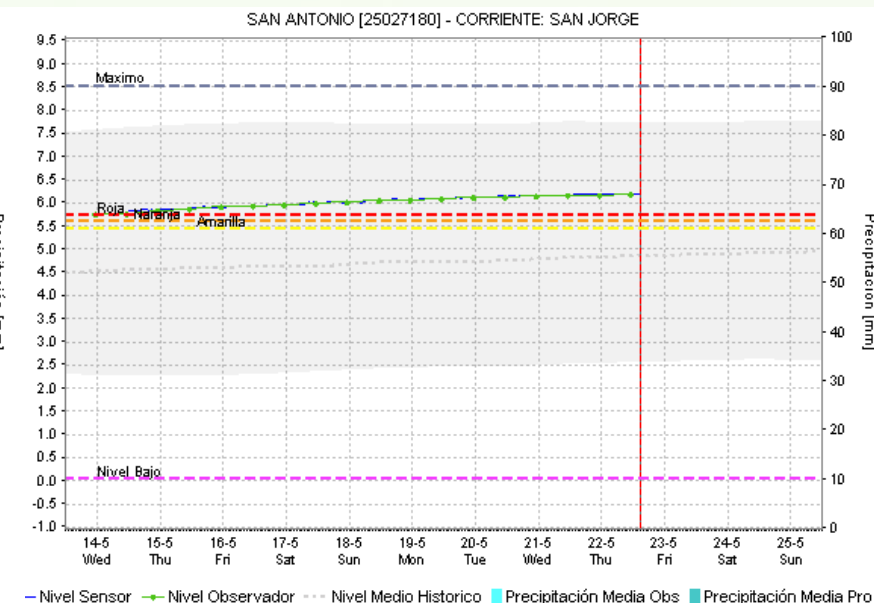
2.2.2 SUBZONA HIDROGRÁFICA DEL RÍO SAN JORGE CUENCA BAJA

Subzona hidrográfica	Alerta	Descripción
Cuenca baja del río San Jorge		Se prevé ascenso de nivel en los caños y ciénagas asociados al rompimiento en Caregato los próximos días.
		Alerta Roja Puntual: Rompimiento del río San Jorge en las haciendas La Palmira y Monteflor.
		Alerta Roja Puntual: Reporte de desbordamiento del río San Jorge en Bocas de San Antonio, Magangué. (21/05/2025).

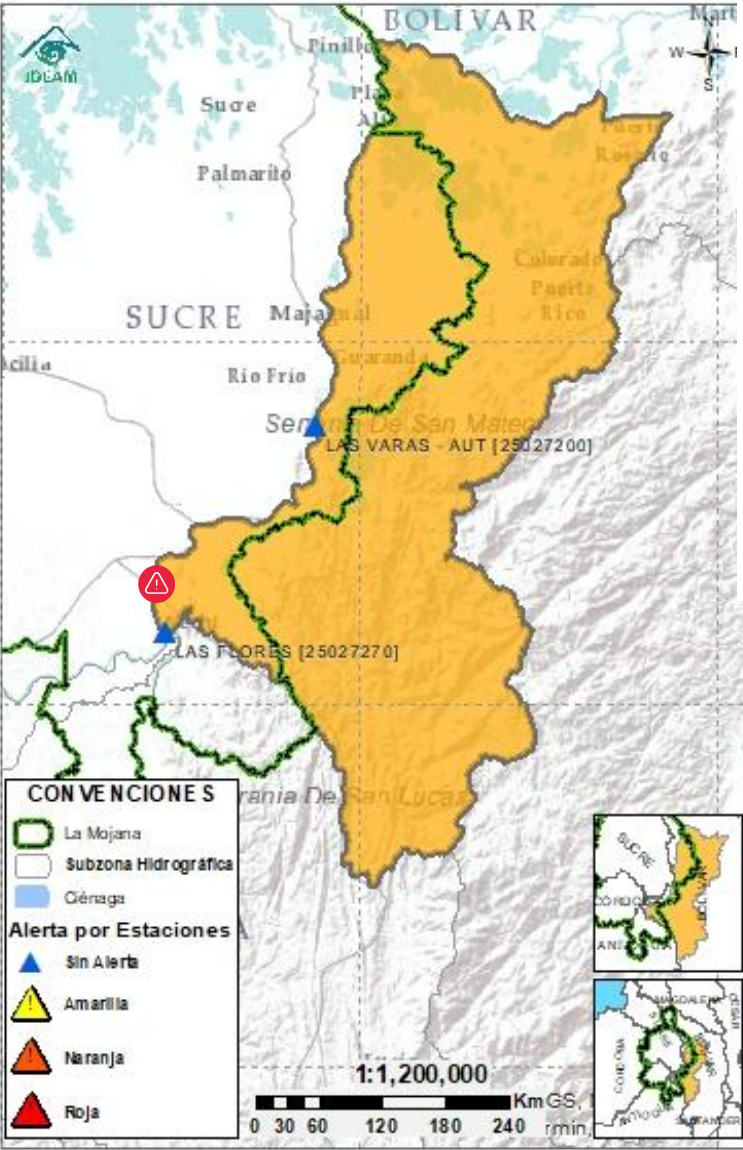
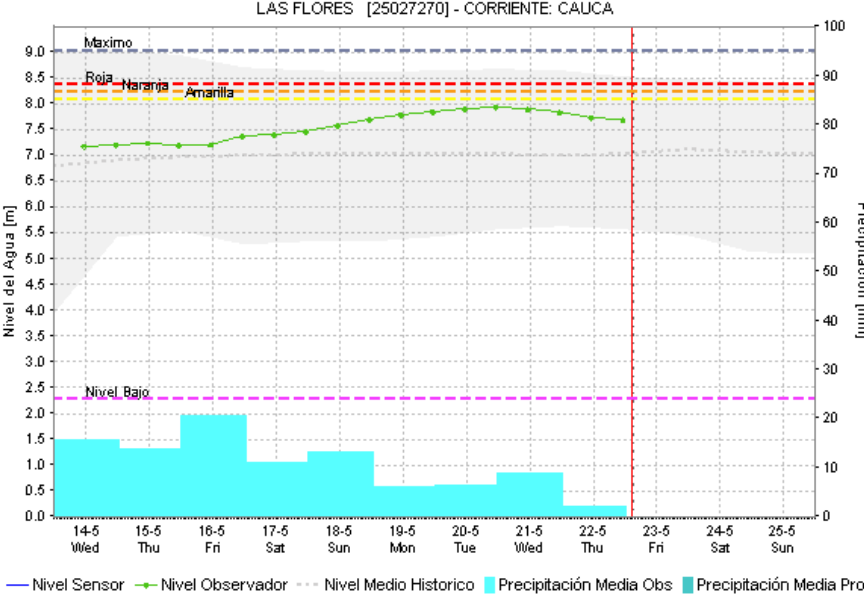
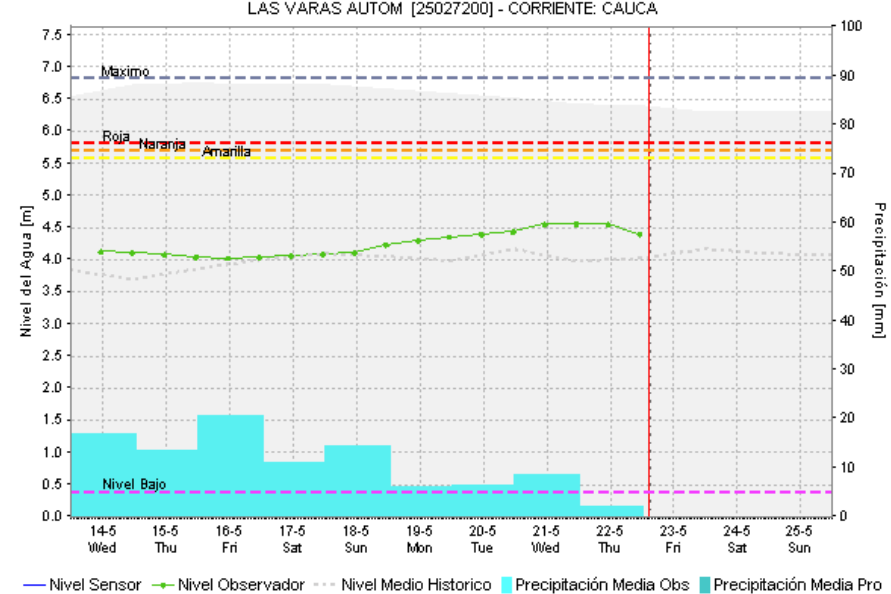
2.2.3 DIRECTOS AL BAJO CAUCA - CIÉNAGA LA RAYA ENTRE EL RÍO NECHÍ Y EL BRAZO DE LOBA

Subzona hidrográfica	Alerta	Descripción
Directos al bajo Cauca- Ciénaga La Raya entre el río Nechí y Brazo de Loba		Probabilidad de crecientes en el río Caribona y sus aportantes. Ligero ascenso de nivel en el río Cauca, tendencia que persistirá durante el día.
		Alerta puntual en el sector Caregato (San Jacinto del Cauca, Bolívar), por ingreso del río Cauca hacia el Bajo San Jorge.(06/05/2024).

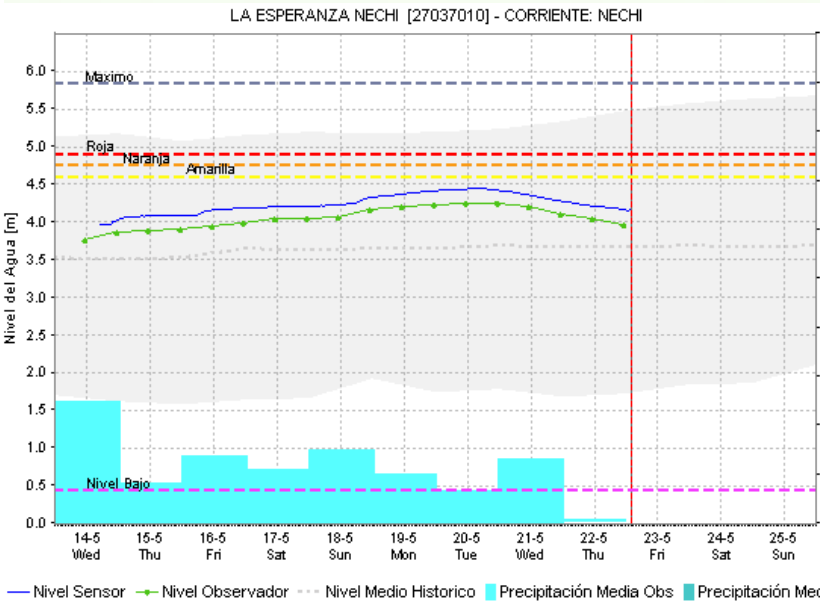
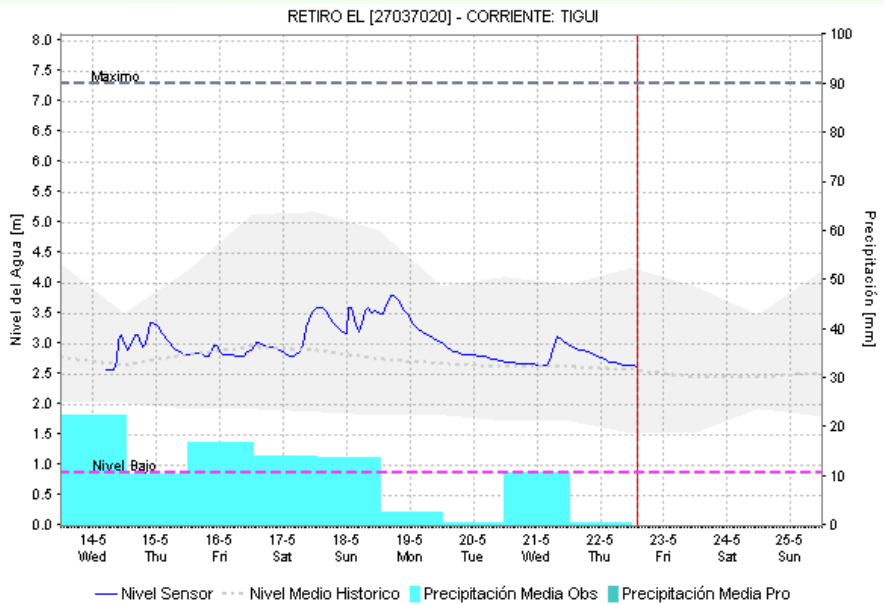
2.2.4 SUBZONA HIDROGRÁFICA DEL RÍO NECHÍ CUENCA BAJA

Subzona hidrográfica	Alerta	Descripción
Cuenca baja del río Nechí		Probabilidad de ascensos en el río Nechí y sus aportantes durante el fin de semana.

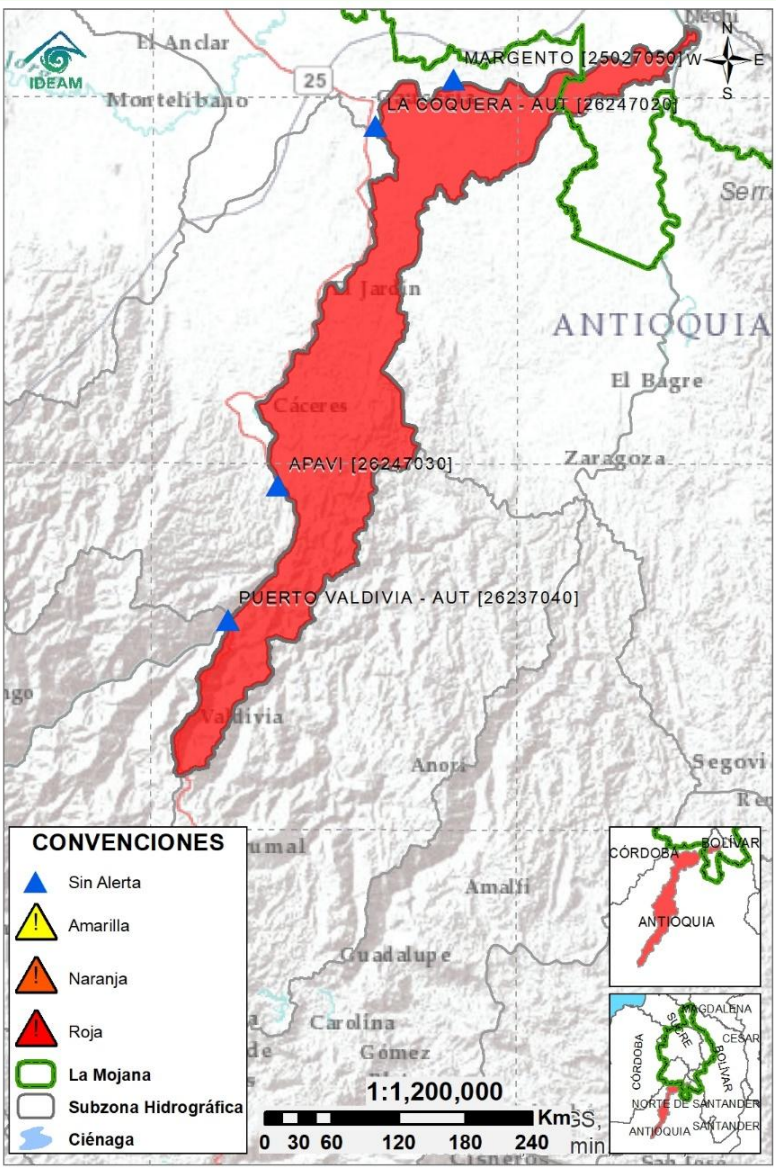
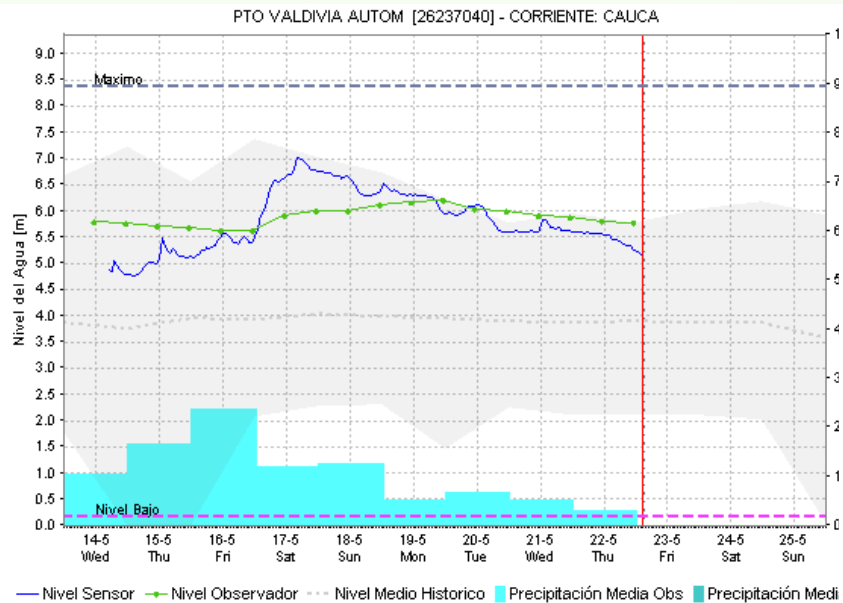
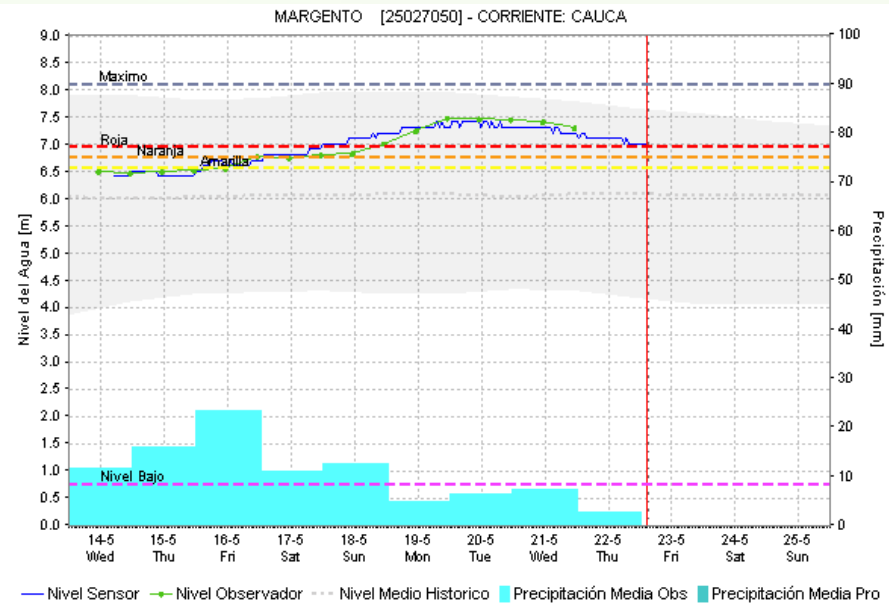
2.2.5 DIRECTOS AL CAUCA ENTRE PTO. VALDIVIA Y RÍO NECHÍ

Subzona hidrográfica	Alerta	Descripción
Directos al Cauca entre Puerto Valdivia y río Nechí		Descenso de nivel en el río Cauca; sin embargo, se registran valores altos entre Caucasia y Nechí.

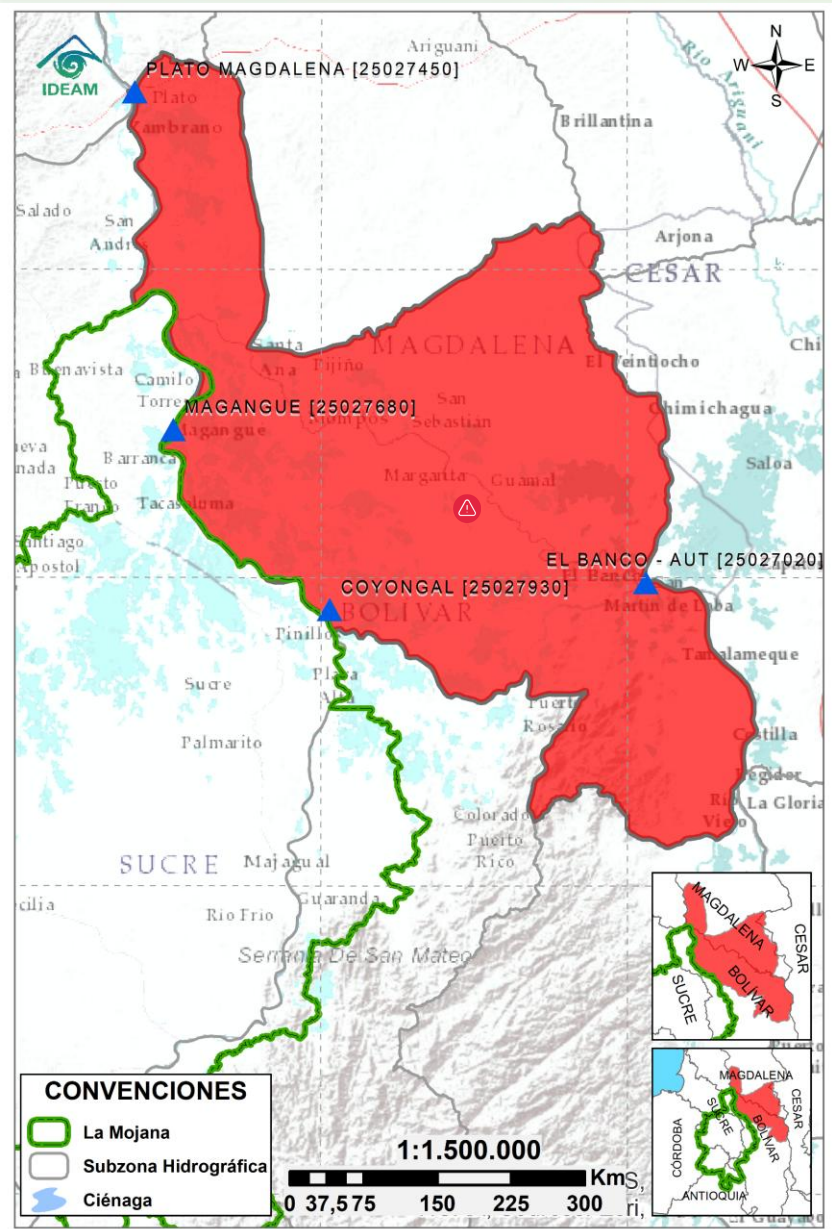
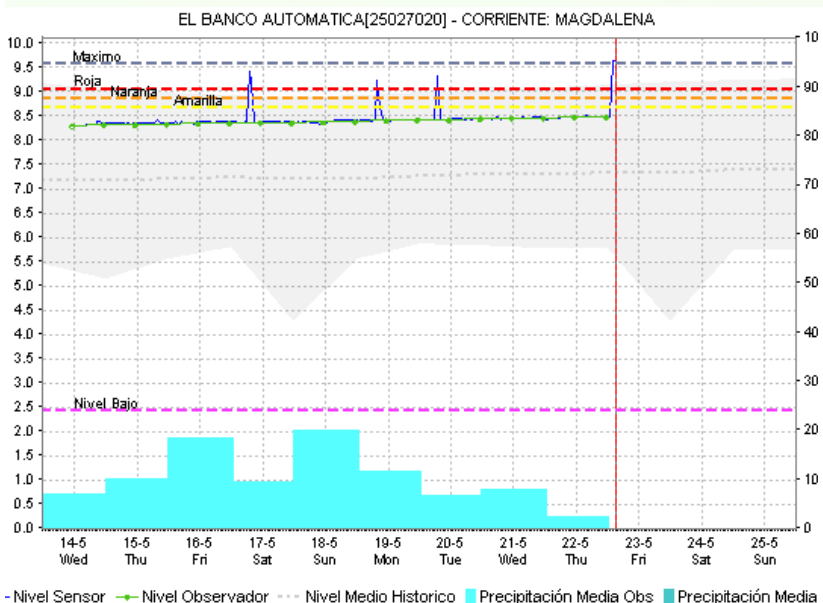
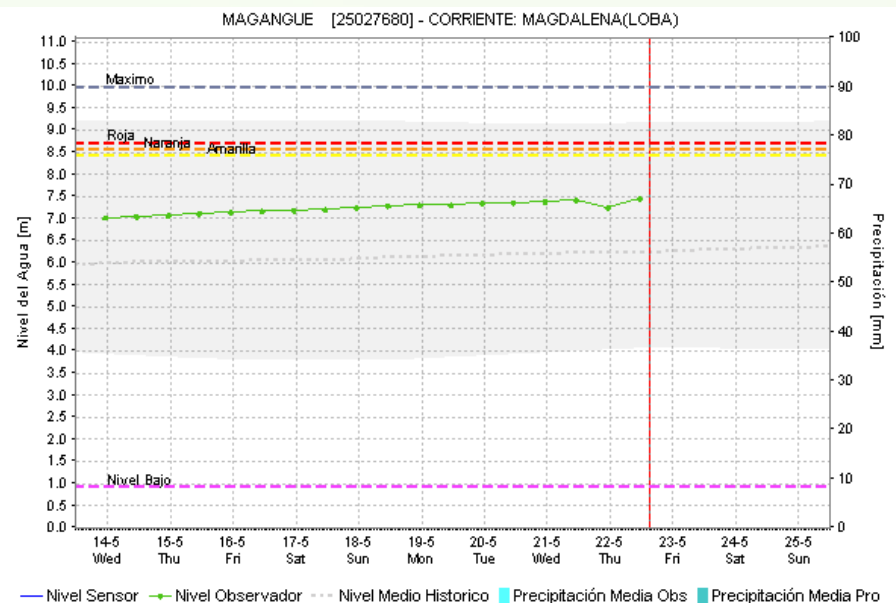
2.2.6 DIRECTOS AL BAJO MAGDALENA ENTRE EL BANCO Y EL PLATO

Subzona hidrográfica	Alerta	Descripción
Directos Bajo Magdalena entre el Banco y el Plato		Ligera estabilidad en los niveles del Bajo Magdalena, se prevé que esta tendencia persista durante el fin de semana.
		Alerta Roja Puntual: Reporte de rompimiento en zona rural de Hatillo de Loba, Bolívar. Boquete o chorro entre los municipios de San Fernando y Margarita, Bolívar, que afecta a las comunidades perteneciente al municipio de Hatillo de Loba, como son: Pueblo Nuevo, Las Brisas, Las Palmas, Las Cajitas, El Violo y El Pozón.
