BOLETÍN HIDROMETEOROLÓGICO DE LA MOJANA

San Marcos, Sucre 26 de mayo de 2025
Hora de la actualización: 12:00 HLC

BOLETÍN No: 093/2025

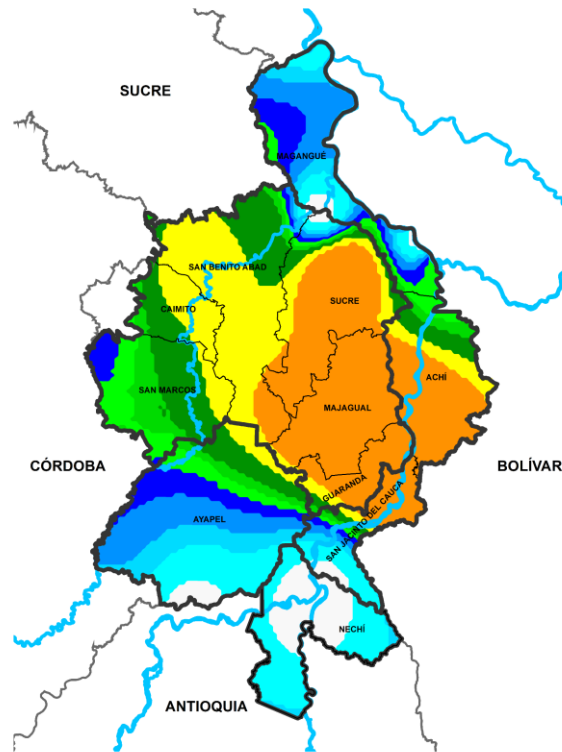
Precipitación acumulada
25/05/2025 (07:00) – 26/05/2025 (07:00).
Fuente: IDEAM

Precipitación: el día de ayer se registraron lluvias moderadas en San Jacinto del Cauca, Majagual, Sucre, San Benito Abad y San Marcos, mientras que en el resto de la región predominó el tiempo seco.

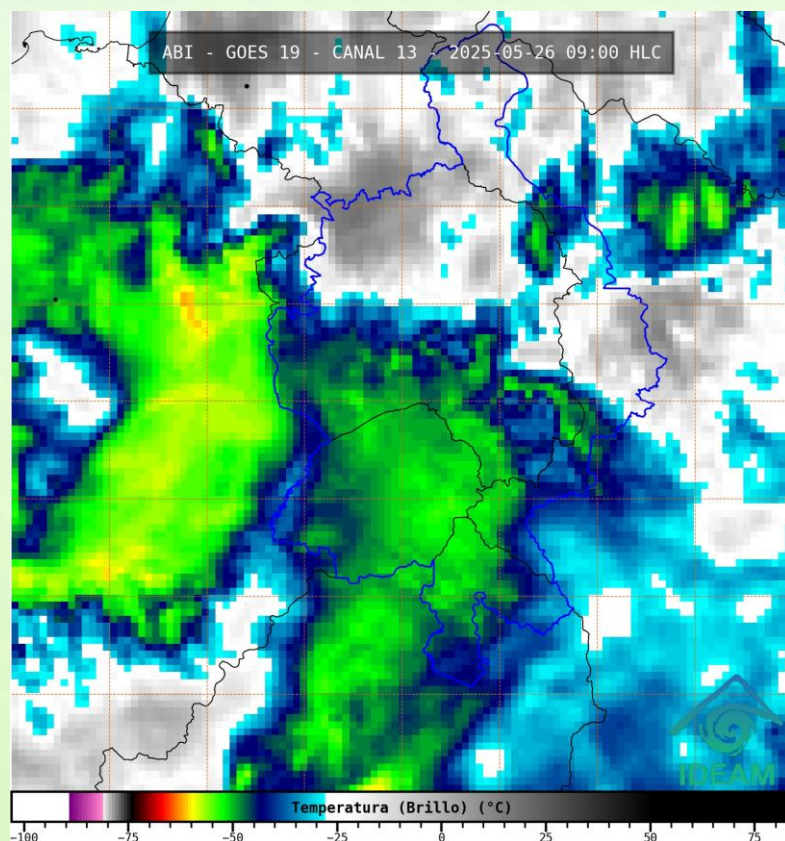
Imagen de satélite IR 10:10 HLC
Fuente: IDEAM

En las últimas horas se predominó el tiempo seco en la región

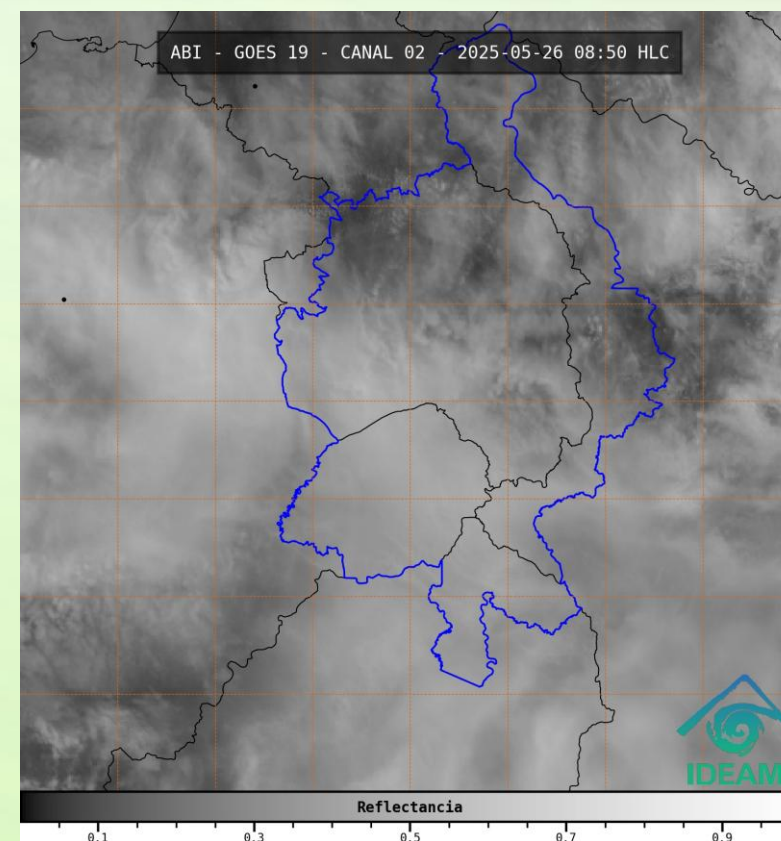
Imagen del satélite VISIBLE 09:30 HLC
Fuente: IDEAM

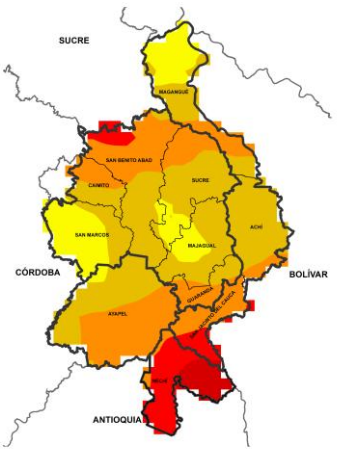
ACUMULADO DE 26 AL 27 DE MAYO

Precipitación: Tarde sin lluvias y nubosidad variada; en la noche y madrugada se prevé aumento de la nubosidad y lluvias de variada intensidad en el territorio, con mayor concentración sobre los municipios de Achí, San Jacinto del Cauca, Nechí, San Benito Abad, Caimito y Guaranda acompañadas de actividad eléctrica.

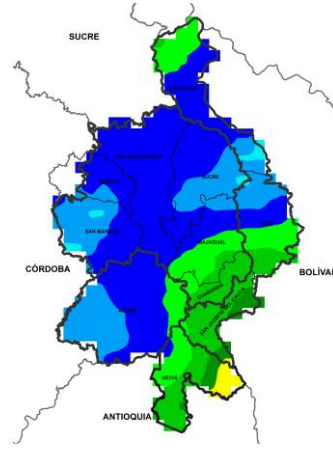
ACUMULADO DEL 27 AL 28 DE MAYO

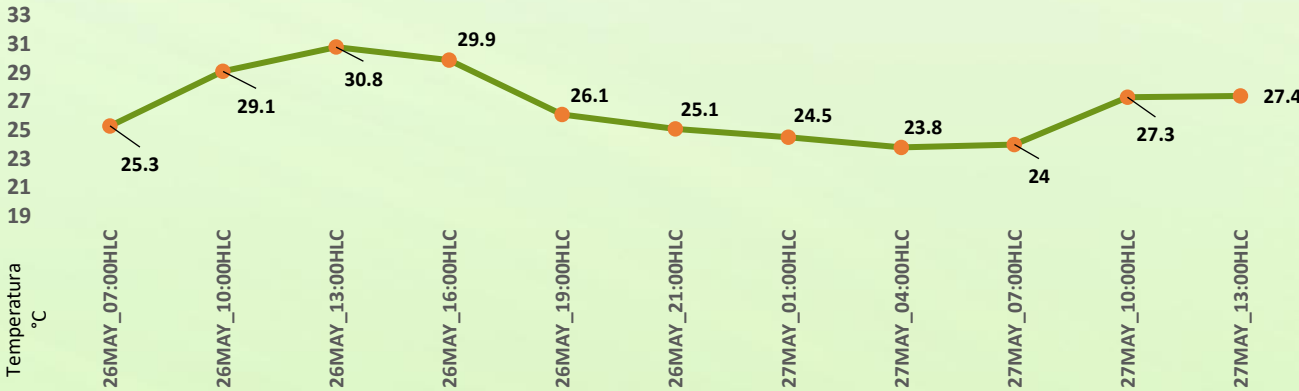
Pronóstico de temperaturas medias para los próximos 02 días

Temperatura: En general, las temperaturas máximas oscilarán entre los 32°C y 36 °C. Las mínimas estarán entre 23°C y 26°C. Las sensaciones térmicas máximas estimadas oscilarán entre los 33°C y 34°C.

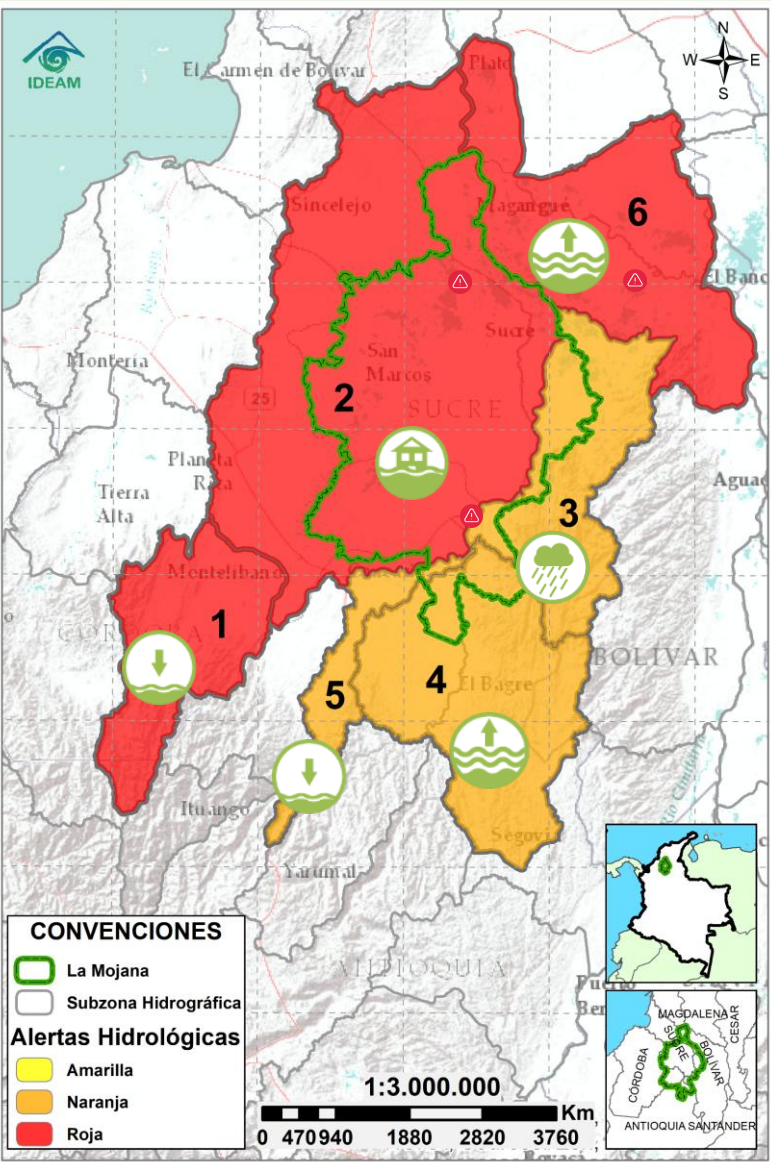
Descripción condiciones hidrológicas: Persiste la alerta roja en el: Bajo San Jorge por ingreso de agua en Caregato; Alto San Jorge por probabilidad de crecientes y Bajo Magdalena por altos niveles e inundaciones en Hatillo de Loba tras el rompimiento del caño Violo. Alerta naranja en el Bajo Nechí por probabilidad de crecienta en el río Tigui y en el río Caribona por posible aumento en sus afluentes. El río Cauca entre Puerto Valdivia y Nechí se baja a alerta naranja por descenso sostenido de nivel.

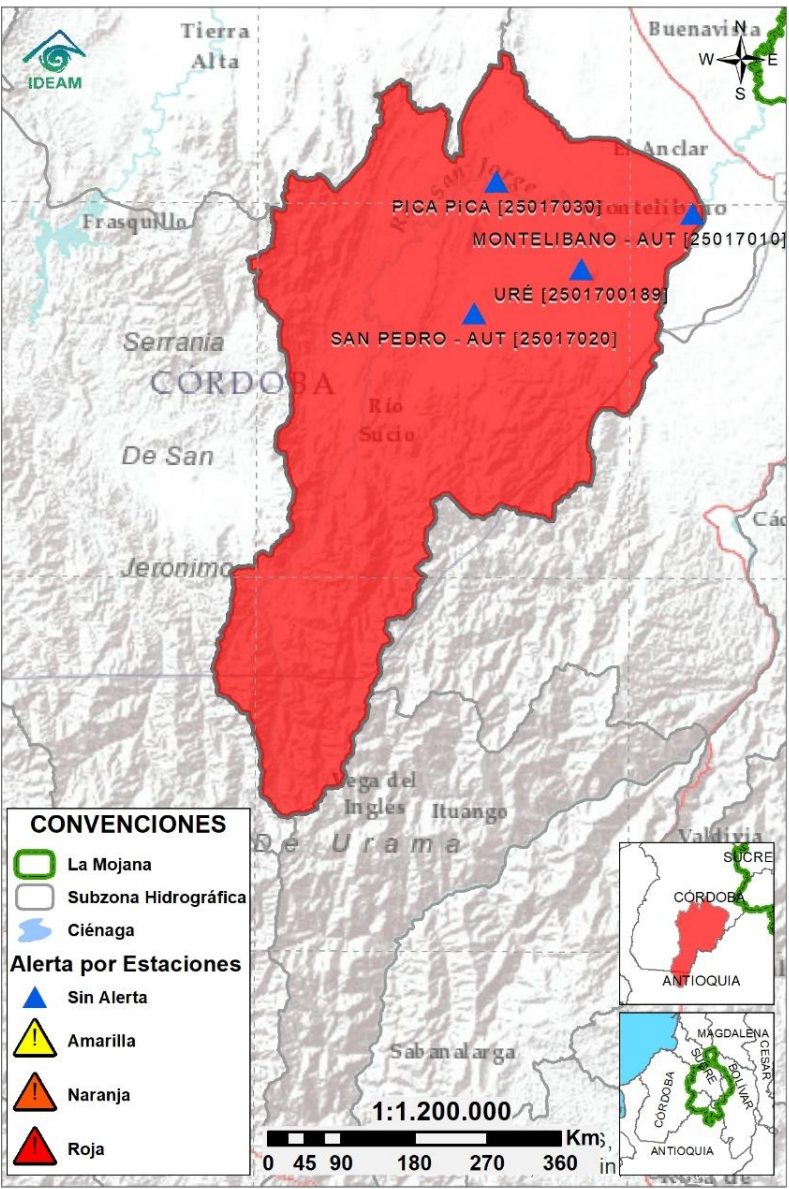
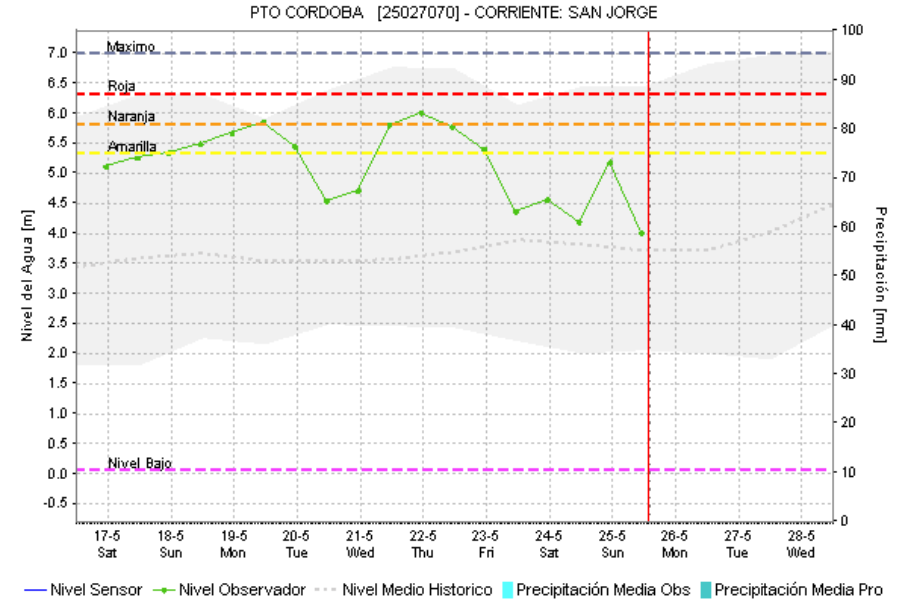
2.2.1 SUBZONA HIDROGRÁFICA DEL RÍO SAN JORGE CUENCA ALTA

Descenso de nivel a la altura de La Apartada. Probabilidad de crecientes en el río San Jorge y sus aportantes, especial atención en los ríos San Pedro y Uré.

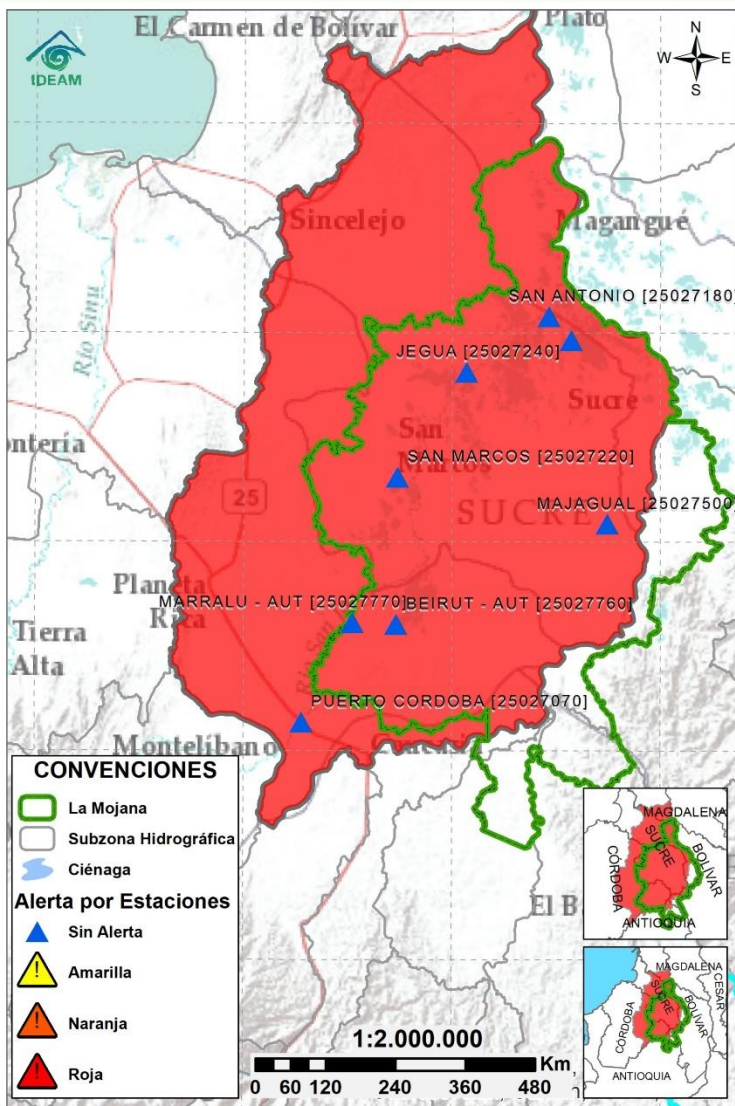
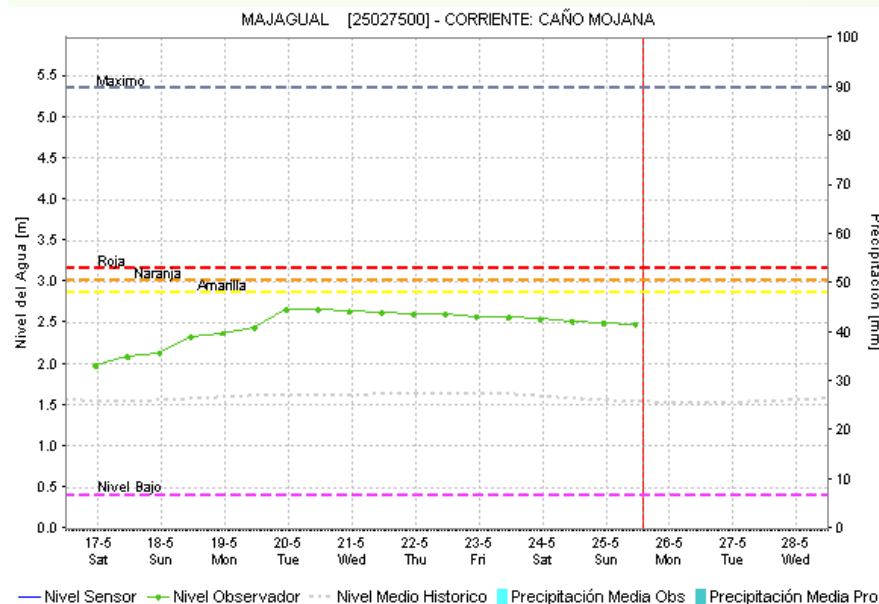
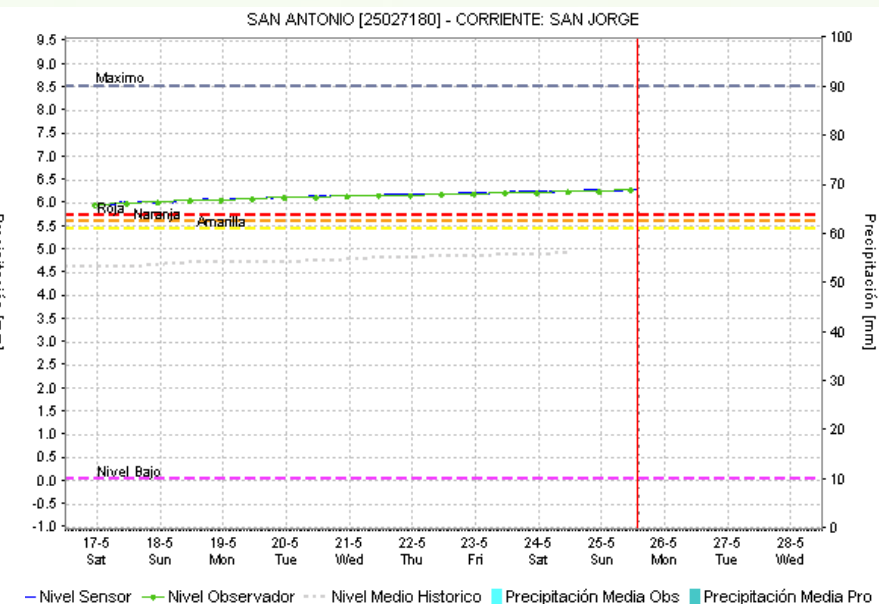
2.2.2 SUBZONA HIDROGRÁFICA DEL RÍO SAN JORGE CUENCA BAJA

Subzona hidrográfica	Alerta	Descripción
Cuenca baja del río San Jorge		Descenso de nivel en el Caño Rabón y ascenso en el caño Panceguita y Mojana. Los promotores de Marralú y Caño Dique reportan ascensos de nivel en el río San Jorge.
		Alerta Roja Puntual: Rompimiento del río San Jorge en las haciendas La Palmira y Monteflor.
		Alerta Roja Puntual: Reporte de desbordamiento del río San Jorge en Bocas de San Antonio, Magangué. (21/05/2025).

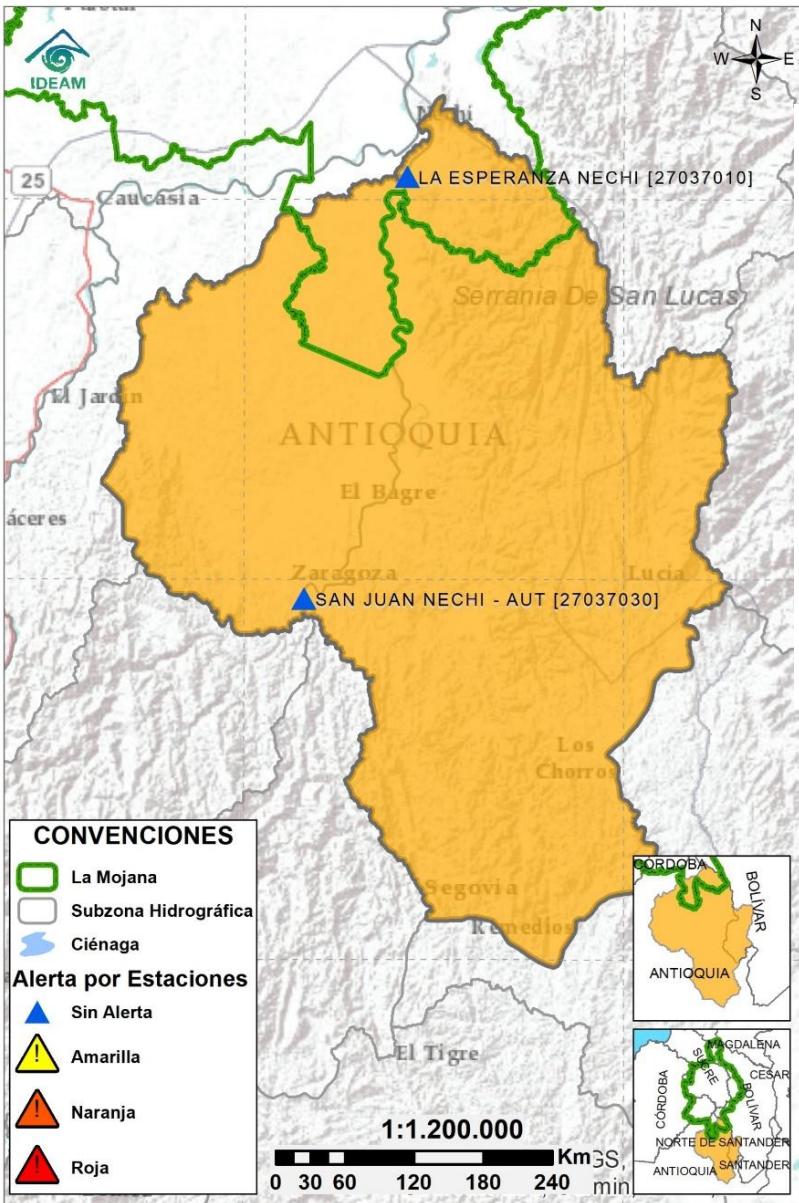
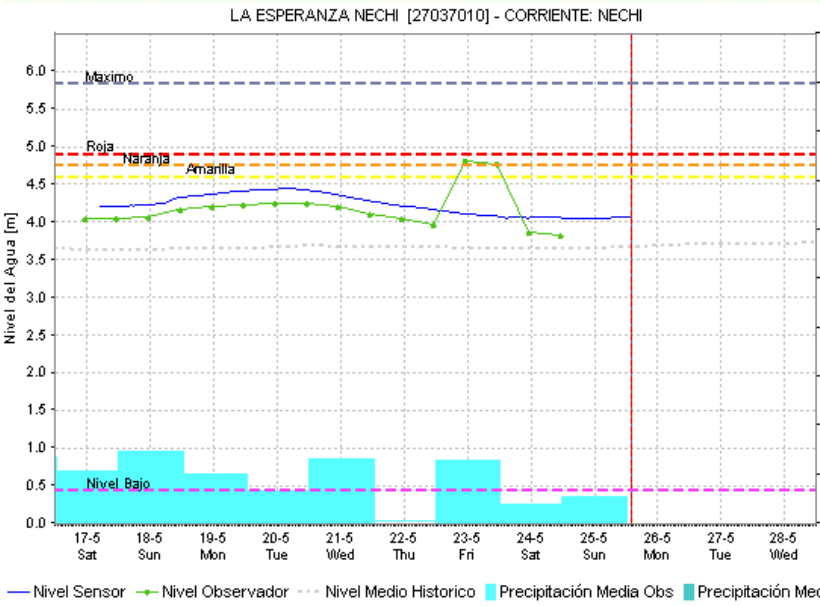
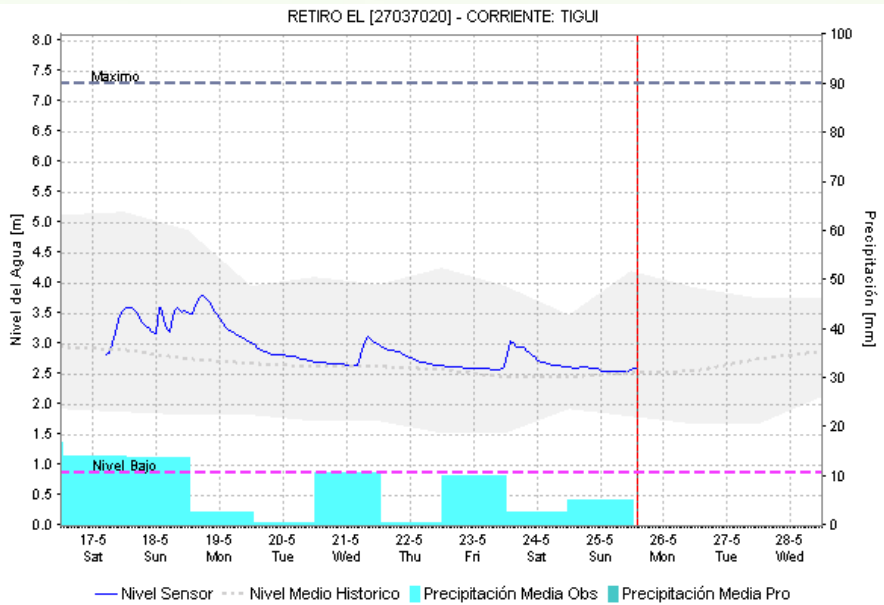
2.2.4 SUBZONA HIDROGRÁFICA DEL RÍO NECHÍ CUENCA BAJA

Subzona hidrográfica	Alerta	Descripción
Cuenca baja del río Nechí		Ascenso de nivel en el río Nechí a la altura de El Bagre. Se prevén ascensos de nivel en sus aportantes los próximos días.

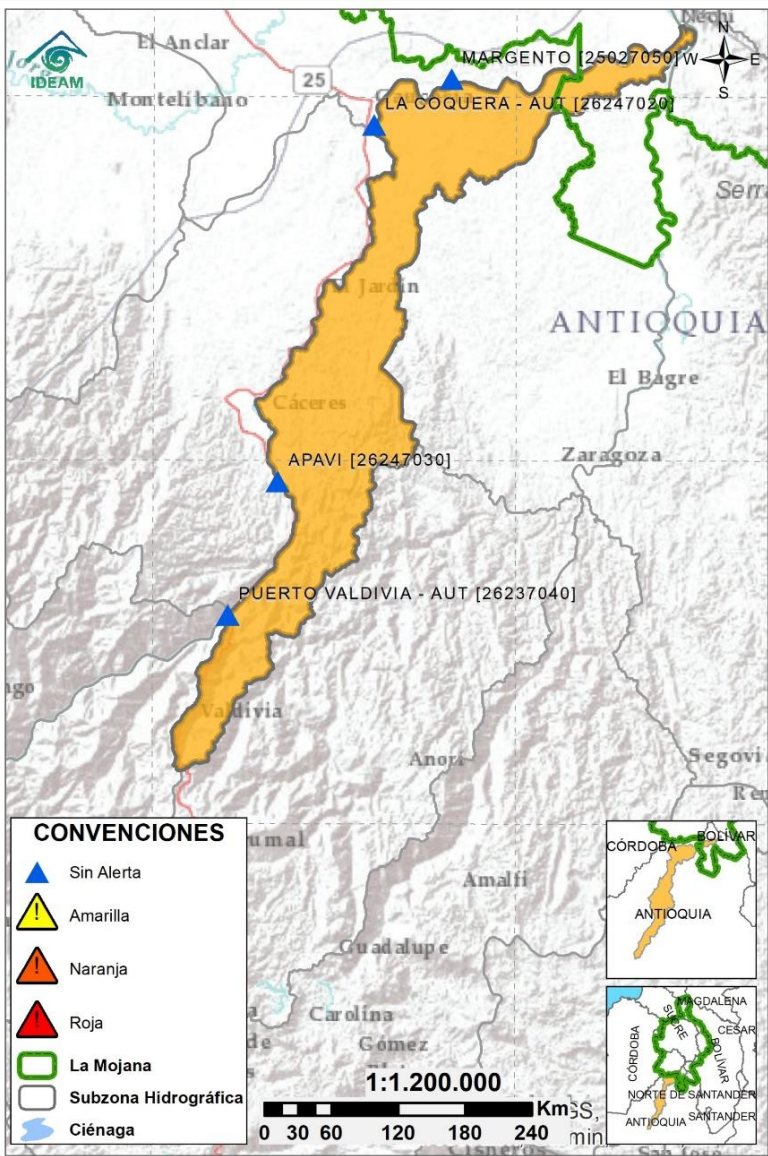
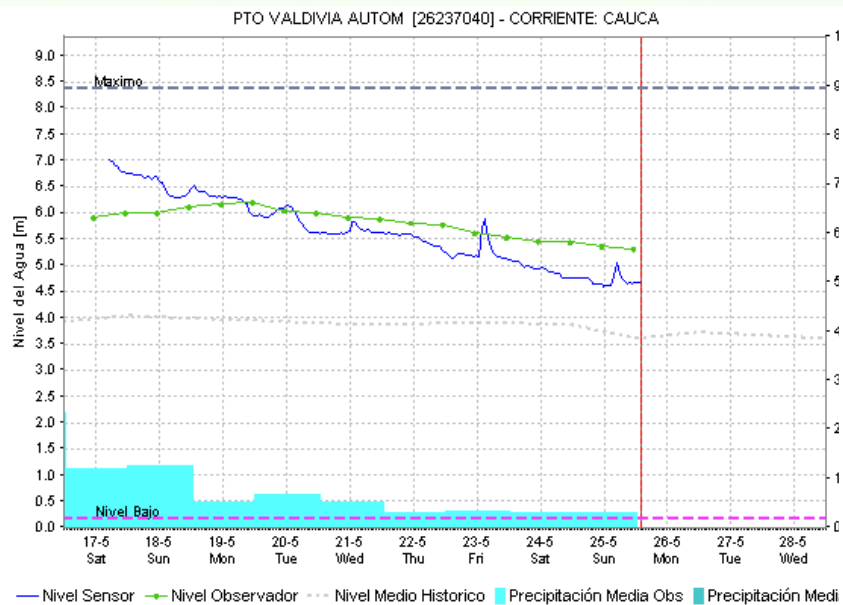
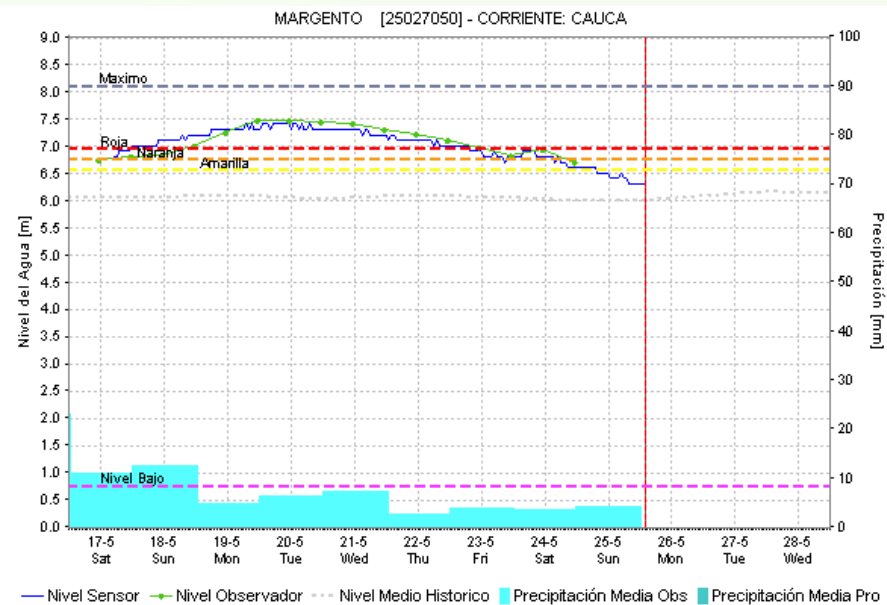
2.2.5 DIRECTOS AL CAUCA ENTRE PTO. VALDIVIA Y RÍO NECHÍ

Subzona hidrográfica	Alerta	Descripción
Directos al Cauca entre Puerto Valdivia y río Nechí		Descenso de nivel en el río Cauca; sin embargo, se registran valores altos entre Caucasia y Nechí.

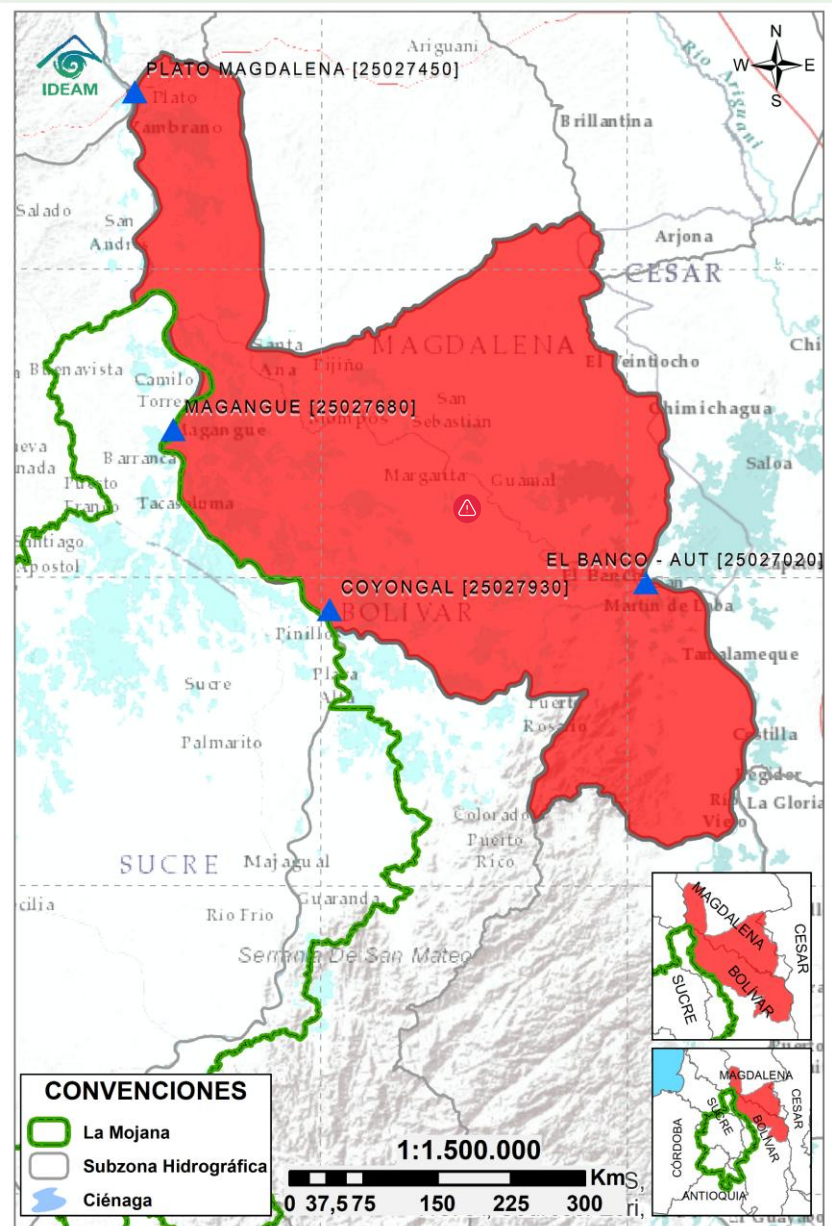
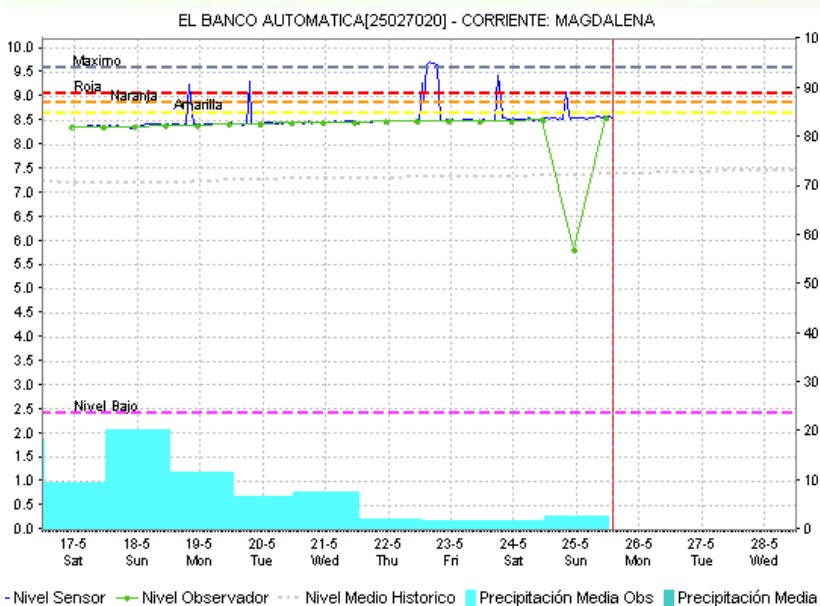
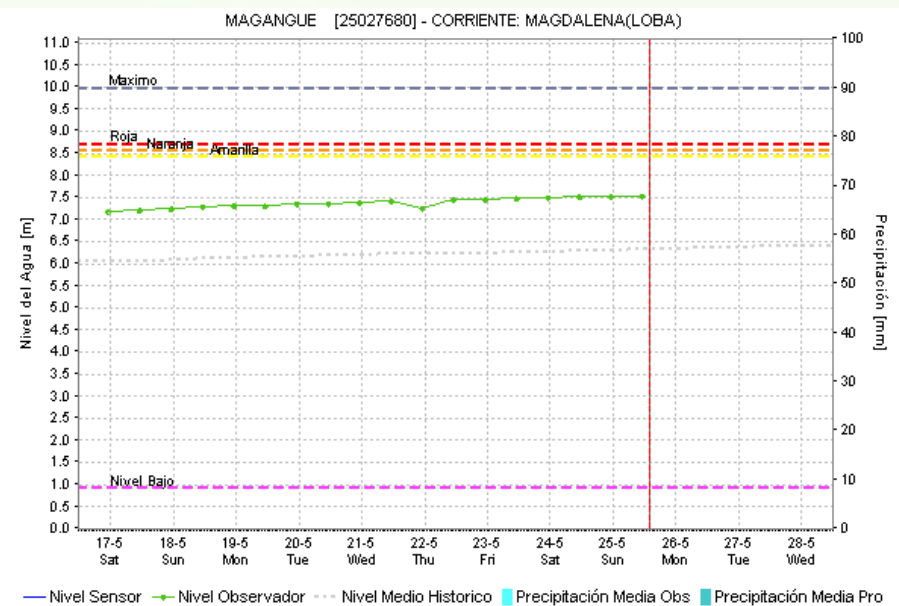
2.2.6 DIRECTOS AL BAJO MAGDALENA ENTRE EL BANCO Y EL PLATO

Subzona hidrográfica	Alerta	Descripción
Directos Bajo Magdalena entre el Banco y el Plato		Ascenso de nivel en los brazos de Loba y Mompós, se prevé que esta tendencia persista durante la semana.
		Alerta Roja Puntual: Reporte de rompimiento en zona rural de Hatillo de Loba, Bolívar. Boquete o chorro entre los municipios de San Fernando y Margarita, Bolívar, que afecta a las comunidades perteneciente al municipio de Hatillo de Loba, como son: Pueblo Nuevo, Las Brisas, Las Palmas, Las Cajitas, El Violo y El Pozón.
