BOLETÍN HIDROMETEOROLÓGICO DE LA MOJANA

San Marcos, Sucre 16 de junio de 2025
Hora de la actualización: 12:00 HLC

BOLETÍN No: 107/2025

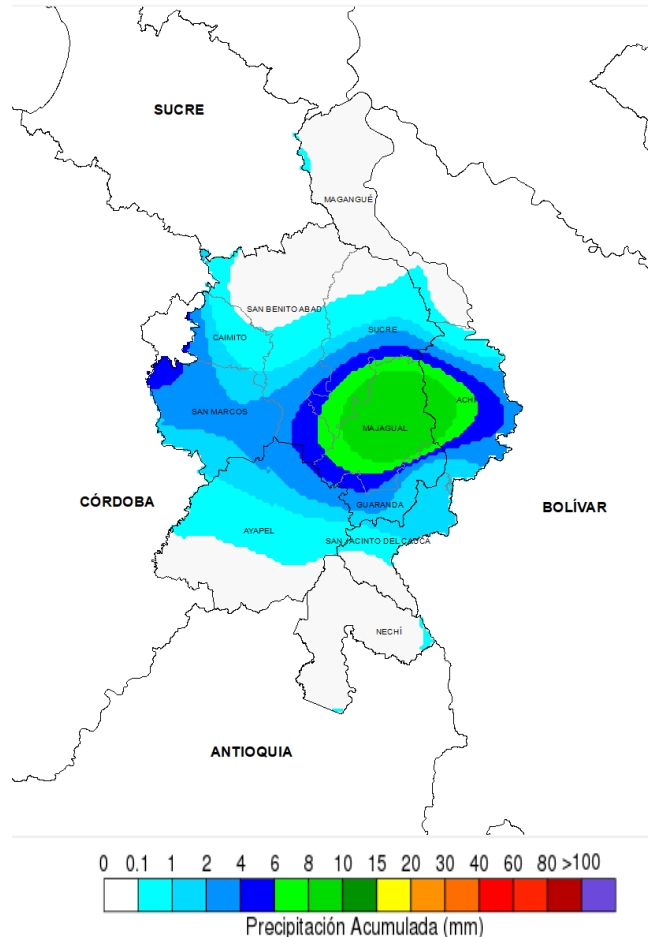
Precipitación acumulada
15/06/2025 (07:00) – 16/06/2025 (07:00).
Fuente: IDEAM

Precipitación: se presentaron lluvias moderadas en los municipios de Magangué y majagual, mientras que en el resto de la región predominó el tiempo seco.

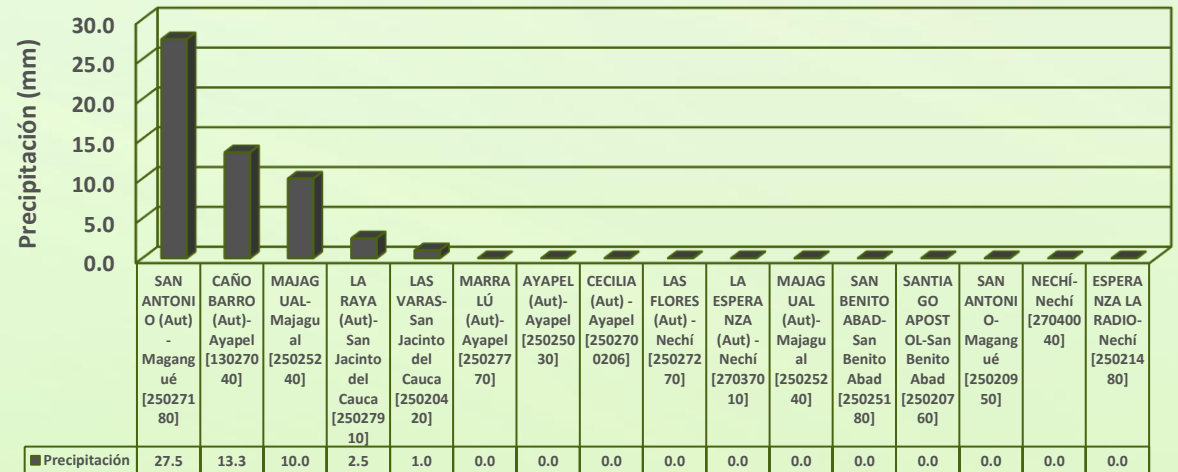
Lluvia registrada el 15 junio de 2025

Temperatura: se registró una temperatura máxima de 34°C el 15 de junio en el municipio de Ayapel y una mínima de 24.4°C en la mañana del 16 de junio en el municipio de Magangué.

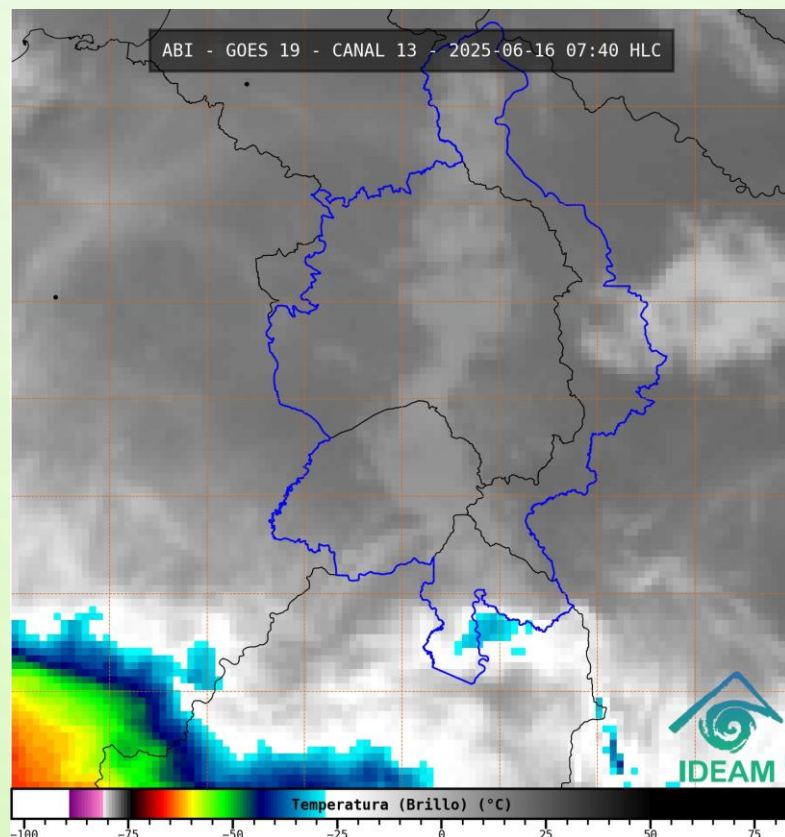
Imagen de satélite IR 07:40 HLC
Fuente: IDEAM

En las últimas horas predominó el tiempo seco de forma generalizada en la región

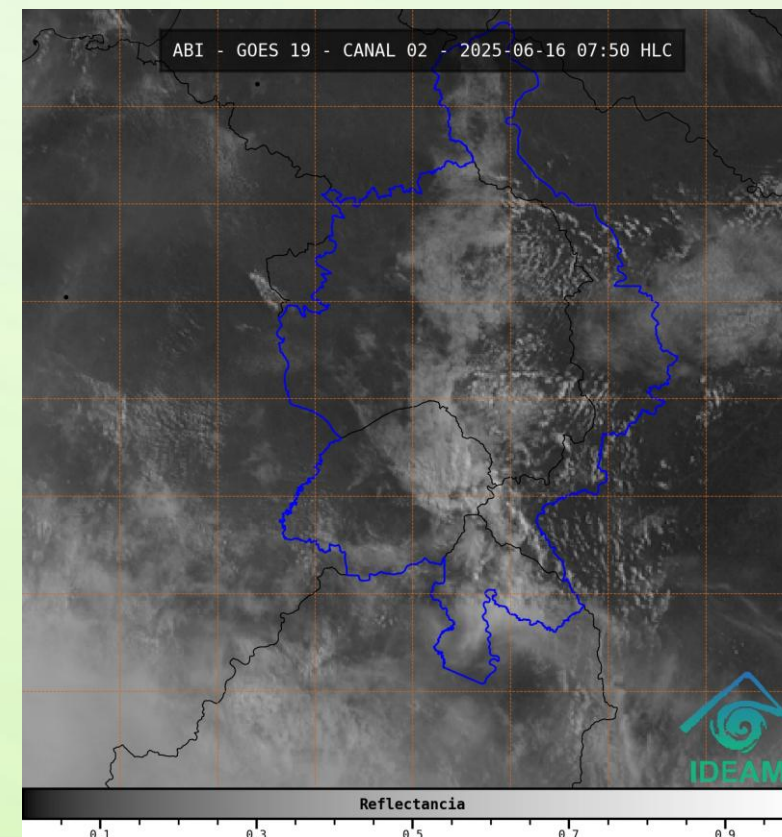
Imagen del satélite VISIBLE 07:50 HLC
Fuente: IDEAM

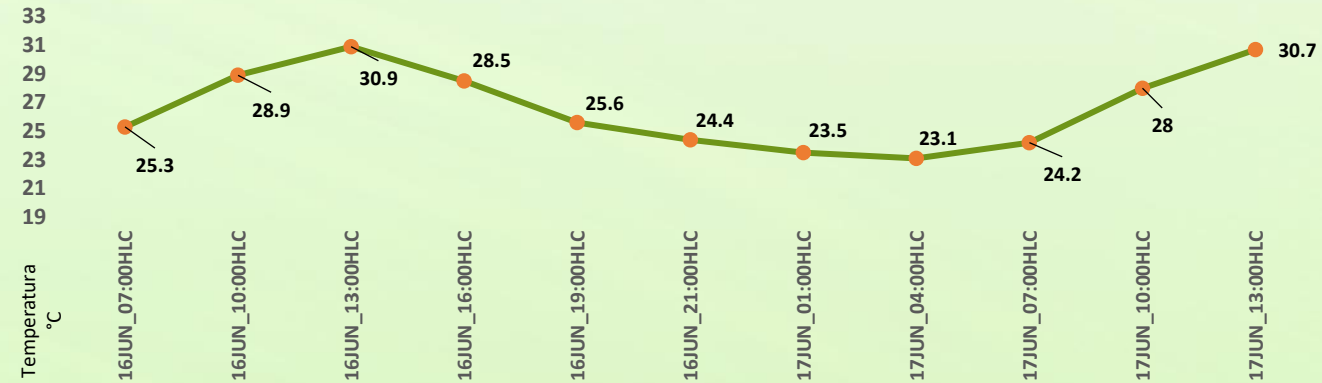
Pronóstico de temperaturas medias para los próximos 02 días

Temperatura: En general, las temperaturas máximas oscilarán entre los 30°C y 33 °C. Las mínimas estarán entre 22°C y 24°C. Las sensaciones térmicas máximas estimadas oscilarán entre los 32°C y 35°C.

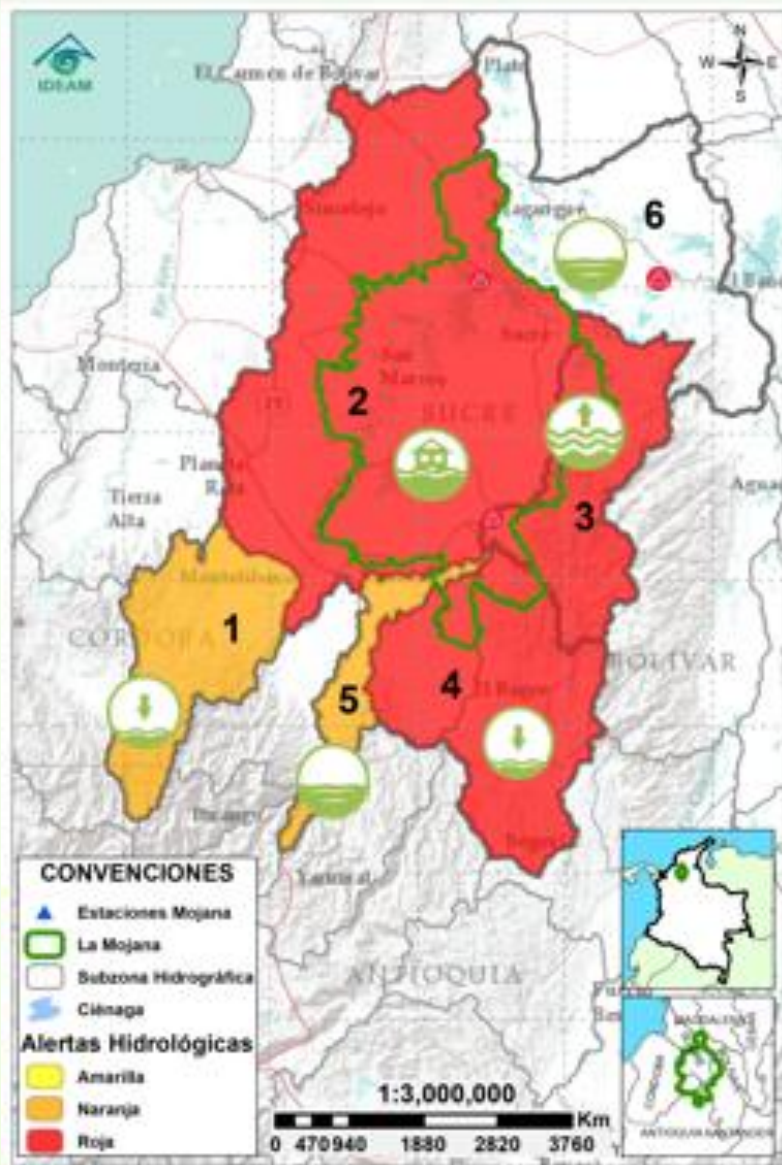
Descripción condiciones hidrológicas: Se sube a alerta roja el río Cauca debido a los altos niveles y la probabilidad de ascensos al final de la jornada, se mantiene en alerta roja el Bajo Nechí y el río Caribona debido a la probabilidad de nuevos ascensos, en el Bajo San Jorge se observa una tendencia al ascenso de niveles, especial atención al caño Mojana en Majagual, el alto San Jorge permanece en alerta naranja debido a la probabilidad de ascensos.

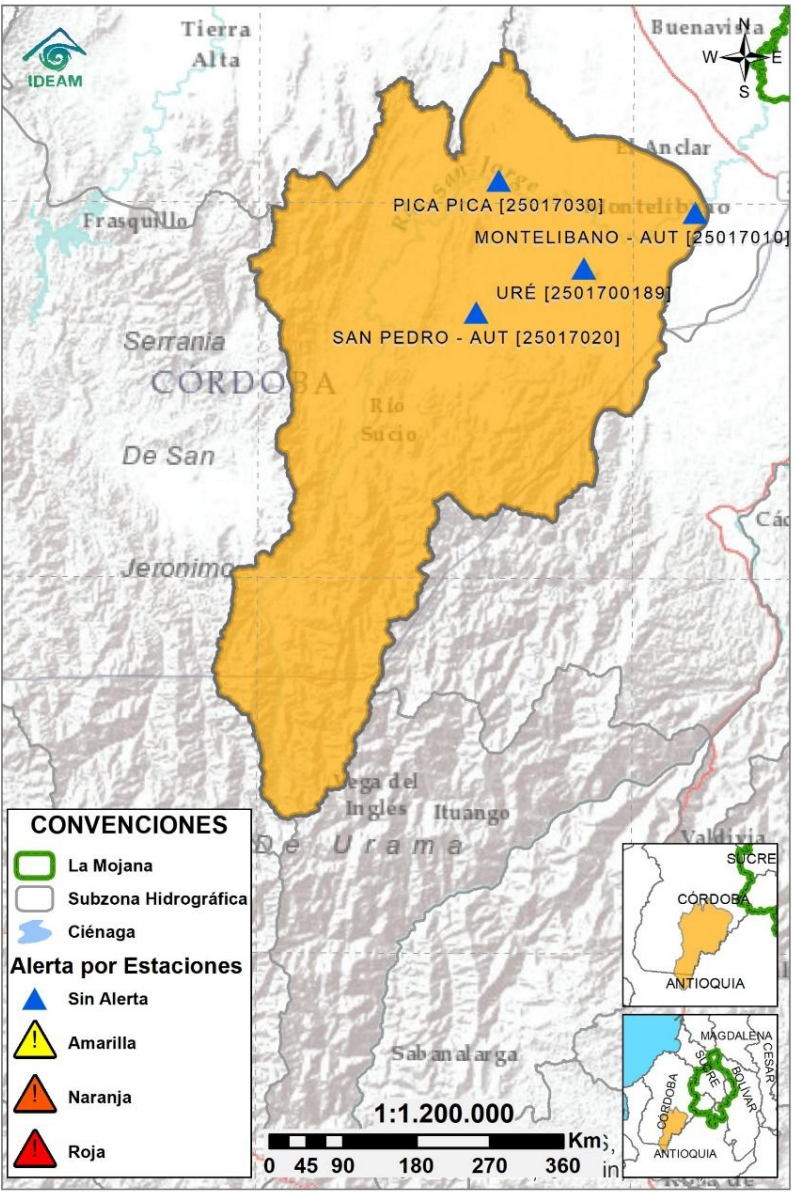
2.2.1 SUBZONA HIDROGRÁFICA DEL RÍO SAN JORGE CUENCA ALTA

Probabilidad de crecientes en el río San Jorge y sus aportantes, con especial atención a las jornadas nocturnas.

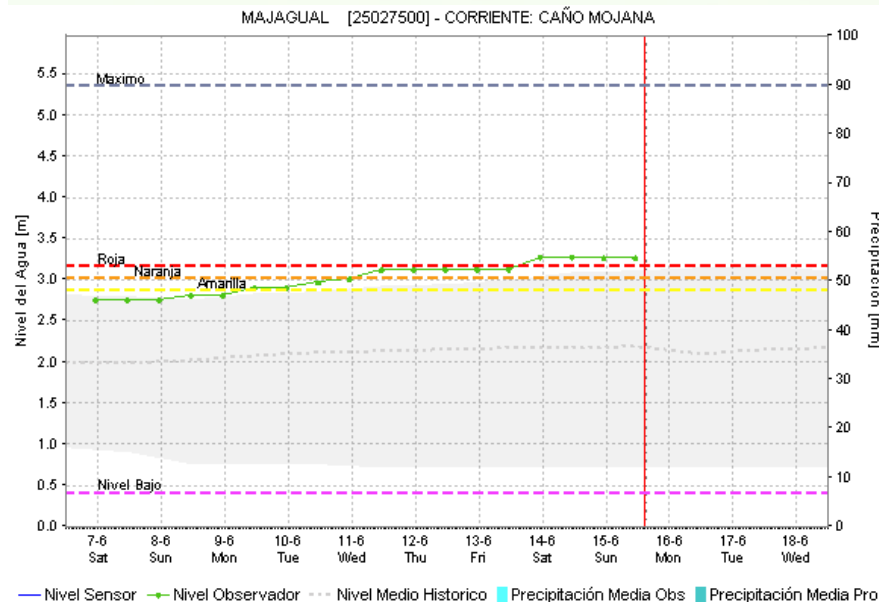
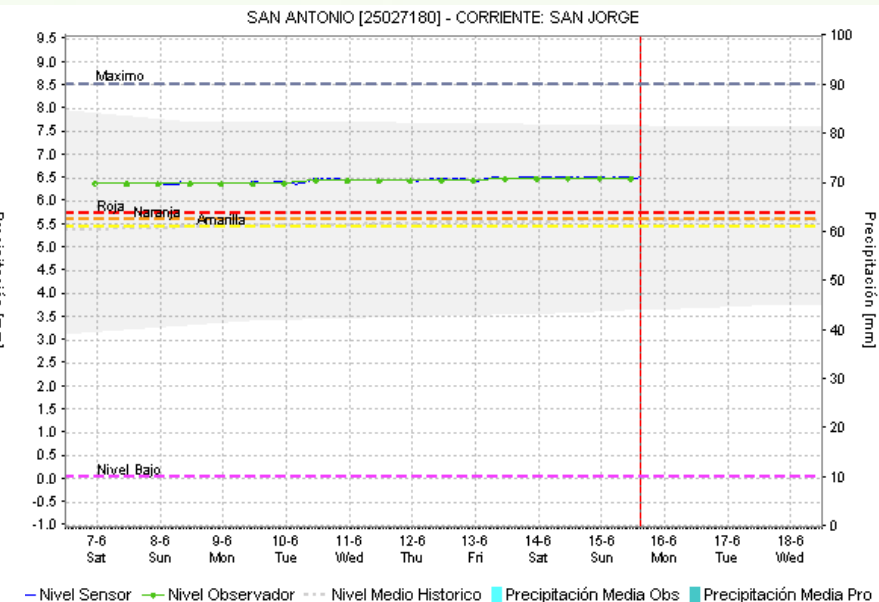
2.2.2 SUBZONA HIDROGRÁFICA DEL RÍO SAN JORGE CUENCA BAJA

Subzona hidrográfica	Alerta	Descripción
Cuenca baja del río San Jorge		Altos niveles en los caños y ciénagas asociados al rompimiento en Caregato, además del río San Jorge entre San Benito Abad y Magangué y los Caños Pancegüita y Mojana. Tendencia al ascenso de niveles.
		Alerta Roja Puntual: Reporte de desbordamiento del río San Jorge en Bocas de San Antonio, Magangué. (21/05/2025).

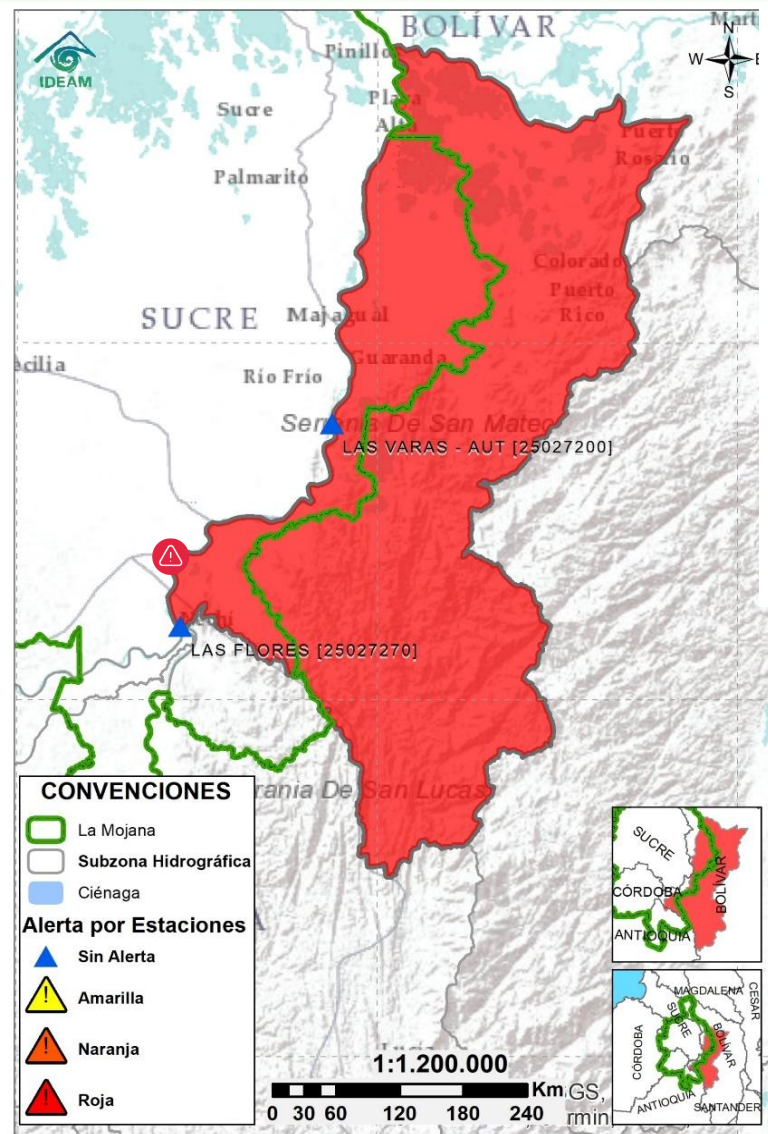
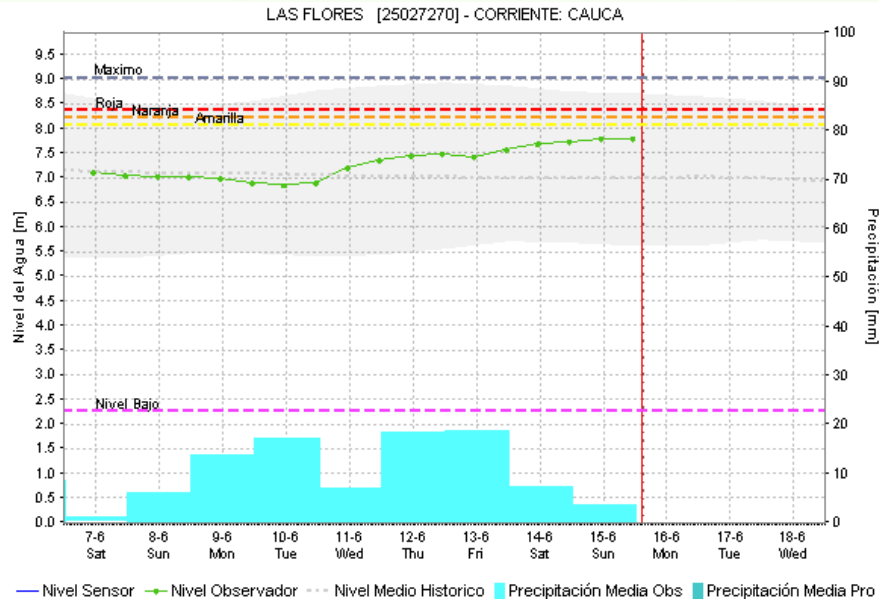
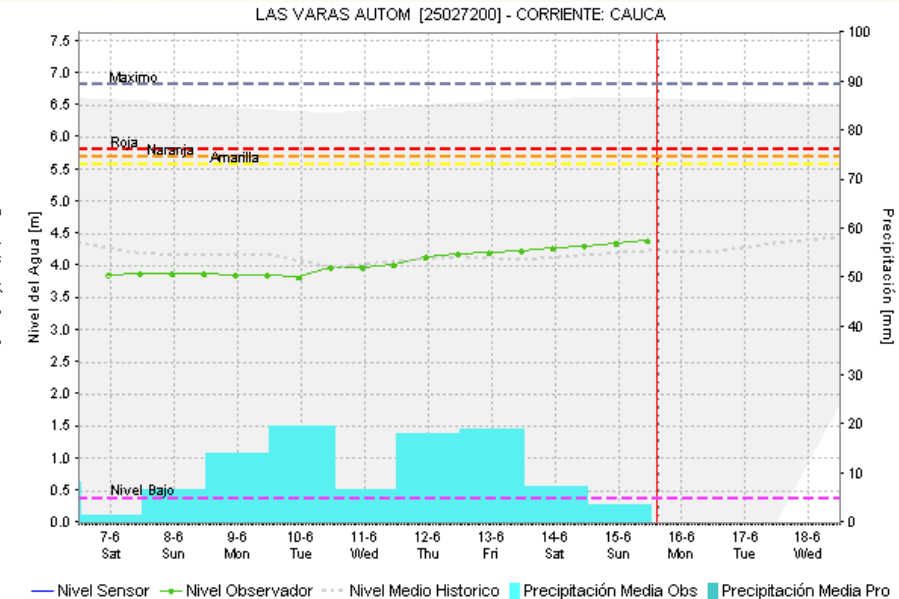
2.2.3 DIRECTOS AL BAJO CAUCA - CIÉNAGA LA RAYA ENTRE EL RÍO NECHÍ Y EL BRAZO DE LOBA

Subzona hidrográfica	Alerta	Descripción
Directos al bajo Cauca- Ciénaga La Raya entre el río Nechí y Brazo de Loba		Probabilidad de nuevos ascensos en el río Caribona y sus aportantes. Ascenso de niveles en el río Cauca entre Nechí y Achí. Se prevé que esta tendencia prevalezca los próximos días.
		Alerta puntual en el sector Caregato (San Jacinto del Cauca, Bolívar), por ingreso del río Cauca hacia el Bajo San Jorge.(06/05/2024). Reporte de inundación por desborde del rio Caribona en los sectores de Regencia y Pueblo Nuevo (11/06/2025).

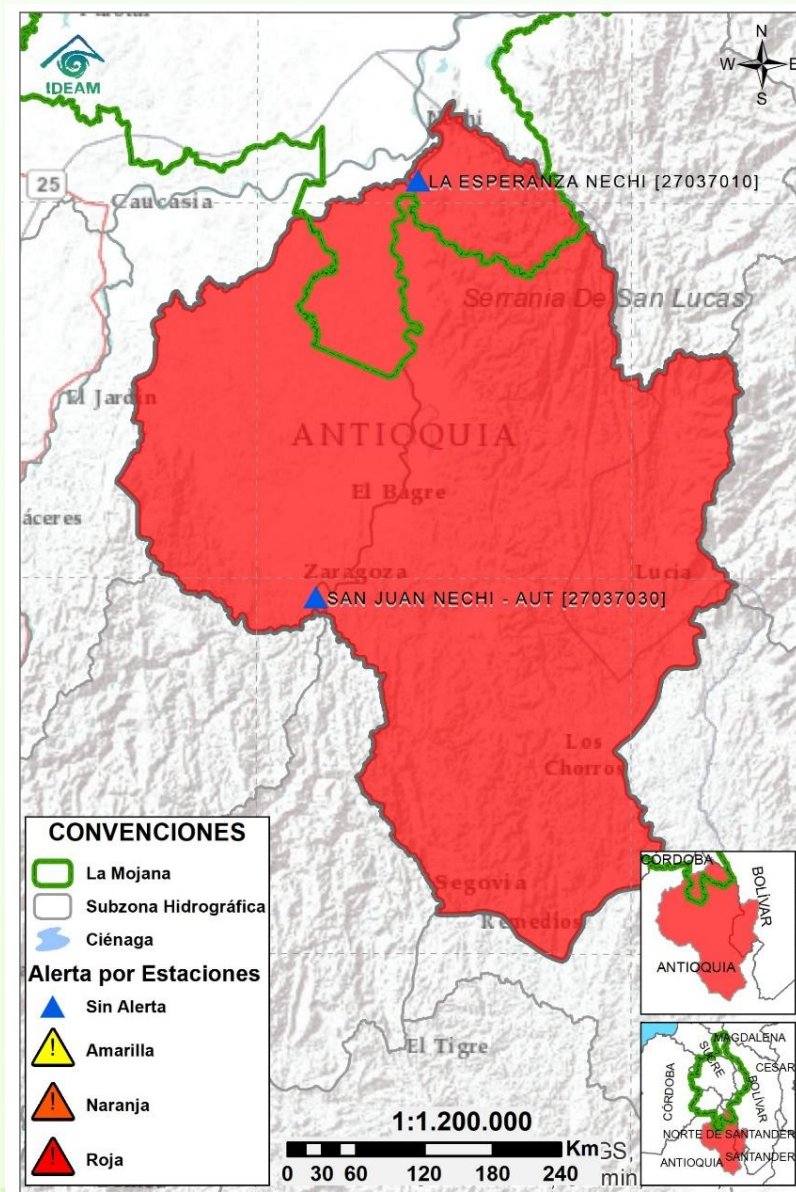
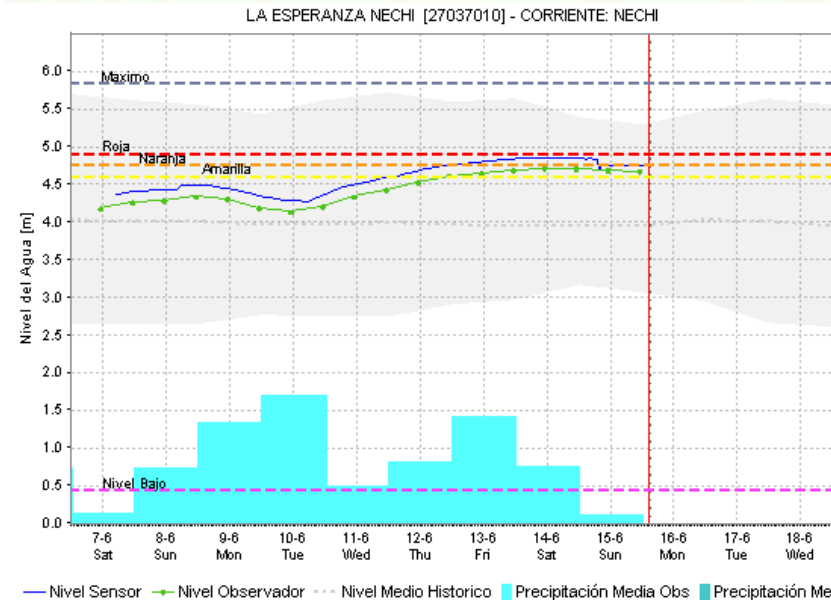
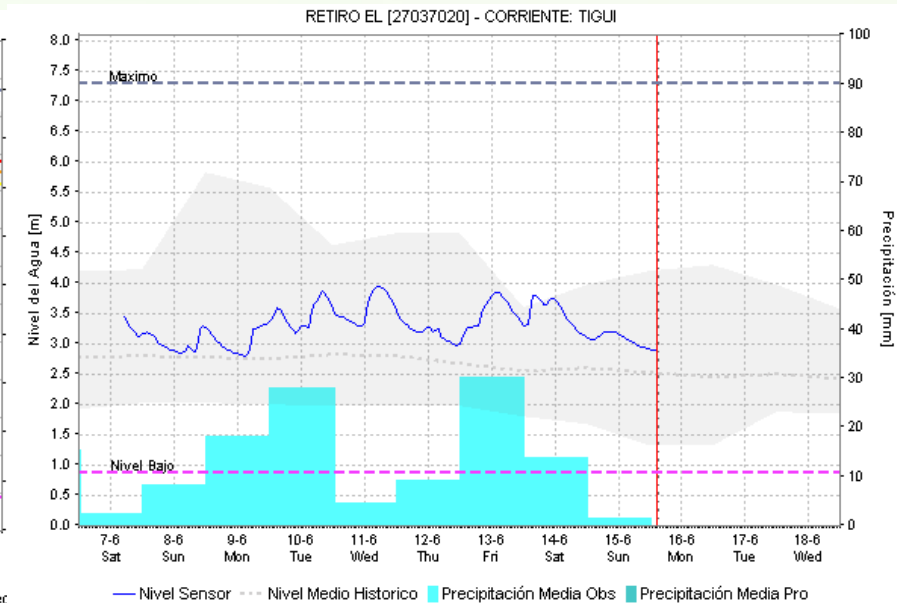
2.2.4 SUBZONA HIDROGRÁFICA DEL RÍO NECHÍ CUENCA BAJA

Descenso de niveles en los ríos Nechí y Tigui a la altura de El Bagre, altos niveles en el río Nechí a la altura de Nechí, probabilidad de nuevos ascensos los próximos días.

Reporte de inundaciones en el tramo Zaragoza - Cuturu por el desbordamiento del río Nechí.

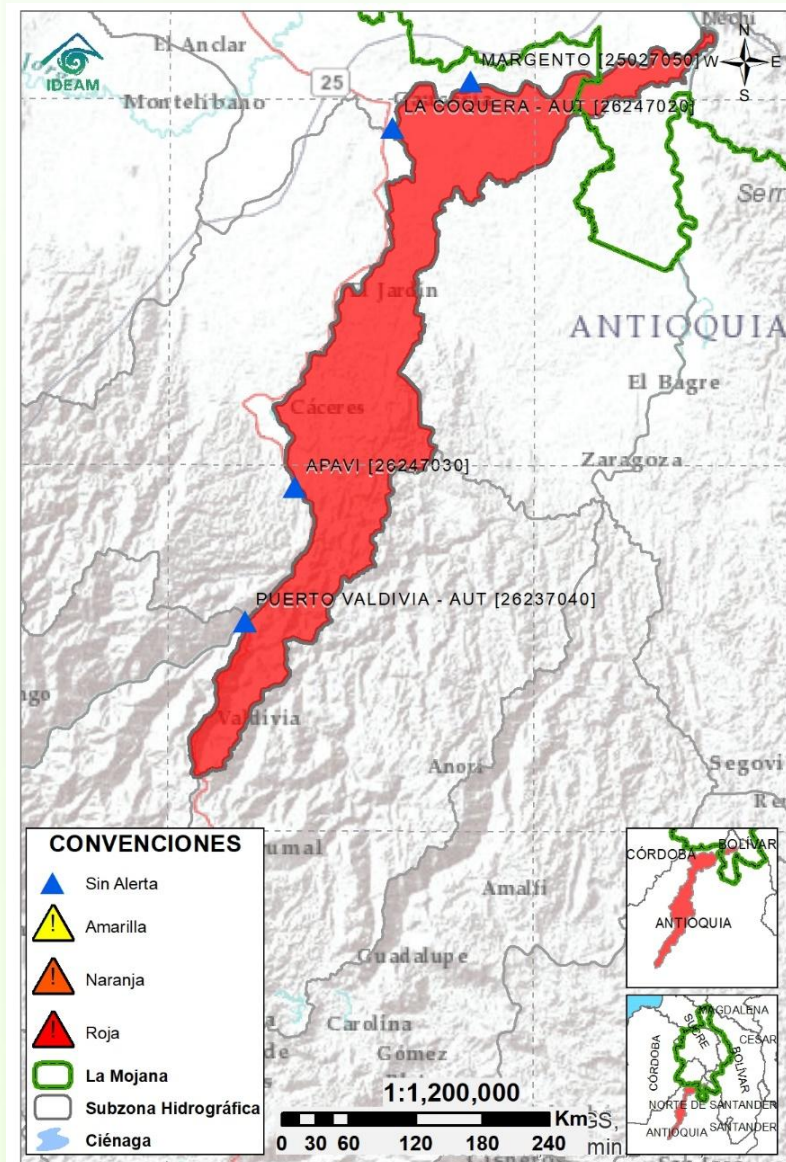
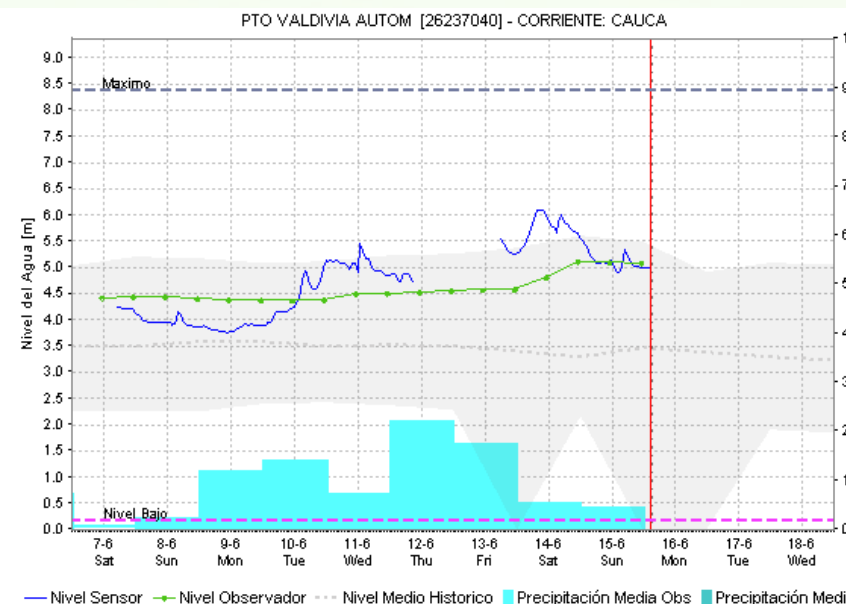
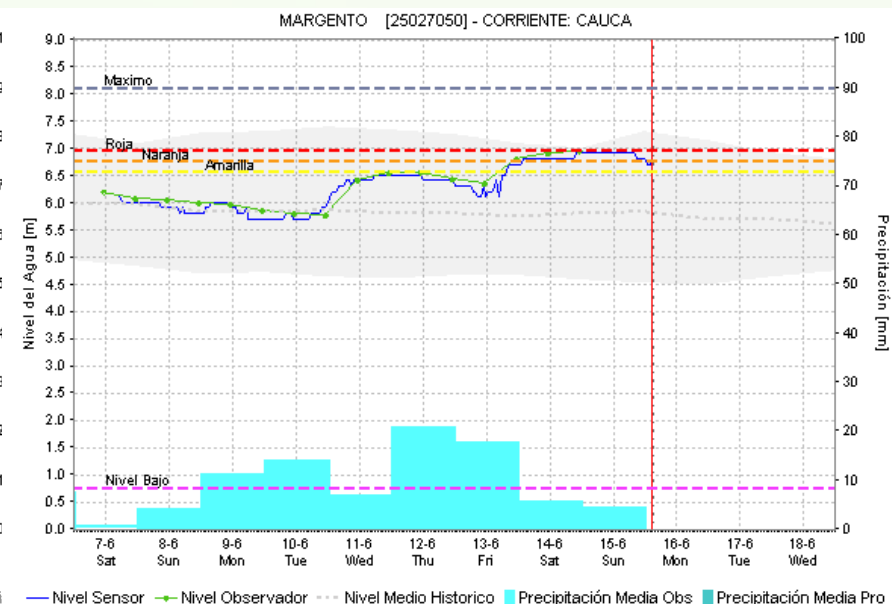
2.2.5 DIRECTOS AL CAUCA ENTRE PTO. VALDIVIA Y RÍO NECHÍ

Subzona hidrográfica	Alerta	Descripción
Directos al Cauca entre Puerto Valdivia y río Nechí		Ligera variación de niveles en el río Cauca, probabilidad de ascensos al final de la jornada. Especial atención al sector de Nechí, donde se registran altos niveles.

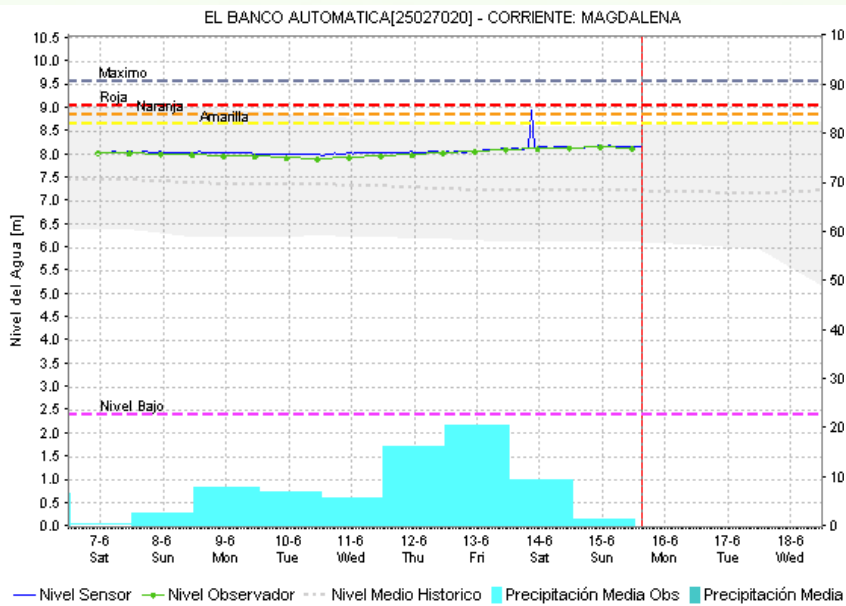
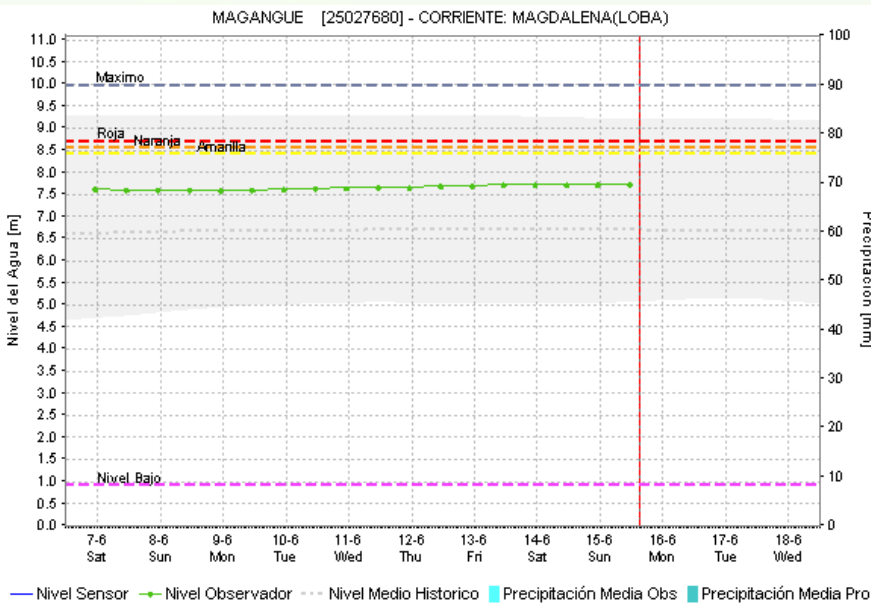
2.2.6 DIRECTOS AL BAJO MAGDALENA ENTRE EL BANCO Y EL PLATO

Subzona hidrográfica	Alerta	Descripción
Directos Bajo Magdalena entre el Banco y el Plato	Sin alerta	Niveles estables en el río Magdalena entre El Banco y Plato, incluyendo los brazos de Loba y Mompós. Se prevé que esta condición prevalezca los próximos días.
		Alerta Roja Puntual: Reporte de rompimiento en zona rural de Hatillo de Loba, Bolívar. Boquete o chorro entre los municipios de San Fernando y Margarita, Bolívar, que afecta a las comunidades perteneciente al municipio de Hatillo de Loba, como son: Pueblo Nuevo, Las Brisas, Las Palmas, Las Cajitas, El Violo y El Pozón.
