LA MOJANA

BOLETÍN HIDROMETEOROLÓGICO

BOLETIN No: 055-2025

Programa Estratégico de transformación de la Ecorregión de La Mojana

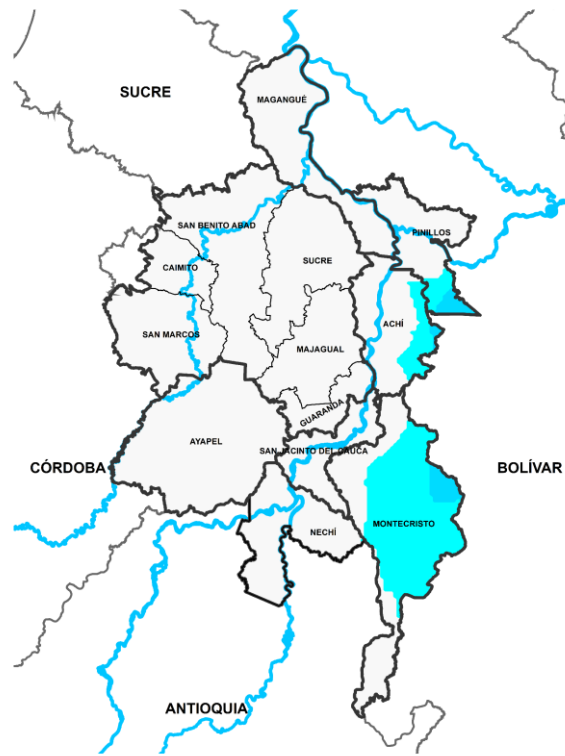
0 0.1 1 2 4 6 8 10 15 20 30 40 60 80 >100
Precipitación Acumulada (mm)
Precipitación acumulada
27/12/2025 (07:00) – 28/12/2025 (07:00)
Fuente: IDEAM

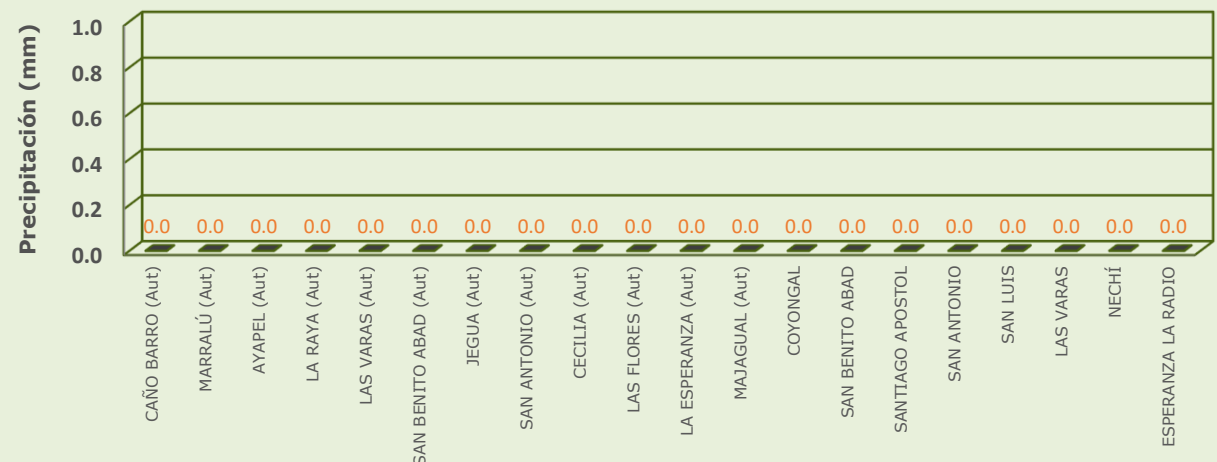
Lluvia registrada el 27 diciembre de 2025

Precipitación: sin lluvias de forma generalizada en la región de La Mojana.

Temperatura: se registró una temperatura máxima de 34.7°C el 27 de diciembre en el municipio de Magangué y una mínima de 21.5°C en la madrugada del 28 de diciembre en el municipio de Magangué.

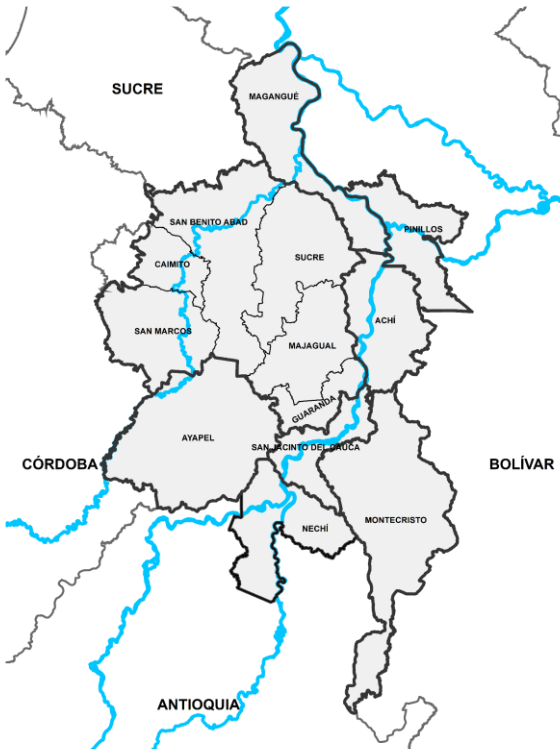
Precipitación acumulada
28/12/2025 (07:00) – 29/12/2025 (07:00)
Fuente: IDEAM

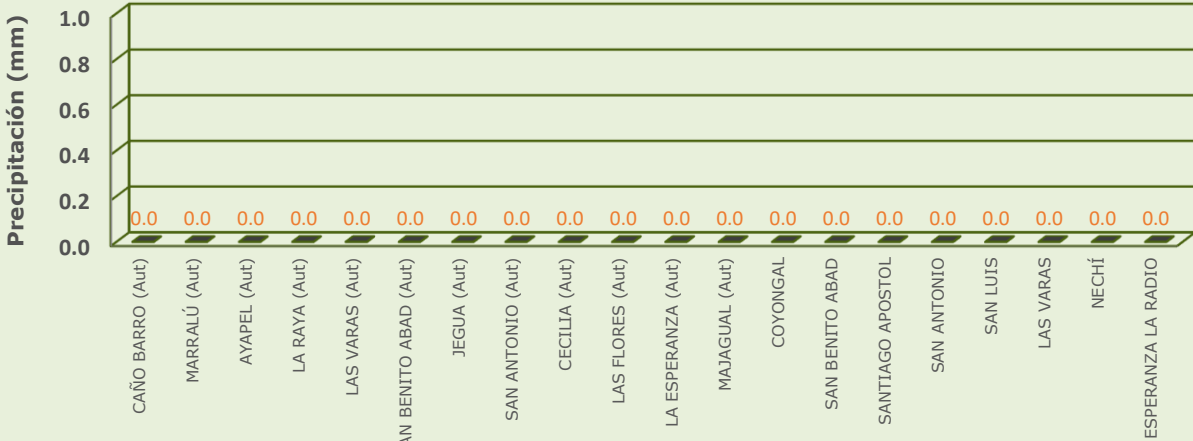
Lluvia registrada el 28 diciembre de 2025

Precipitación: tuvimos tiempo seco de forma generalizada en la región.

Temperatura: se registró una temperatura máxima de 34.5°C el 28 de diciembre en el municipio de Magangué y una mínima de 21.7°C en la madrugada del 29 de diciembre en el municipio de Magangué.

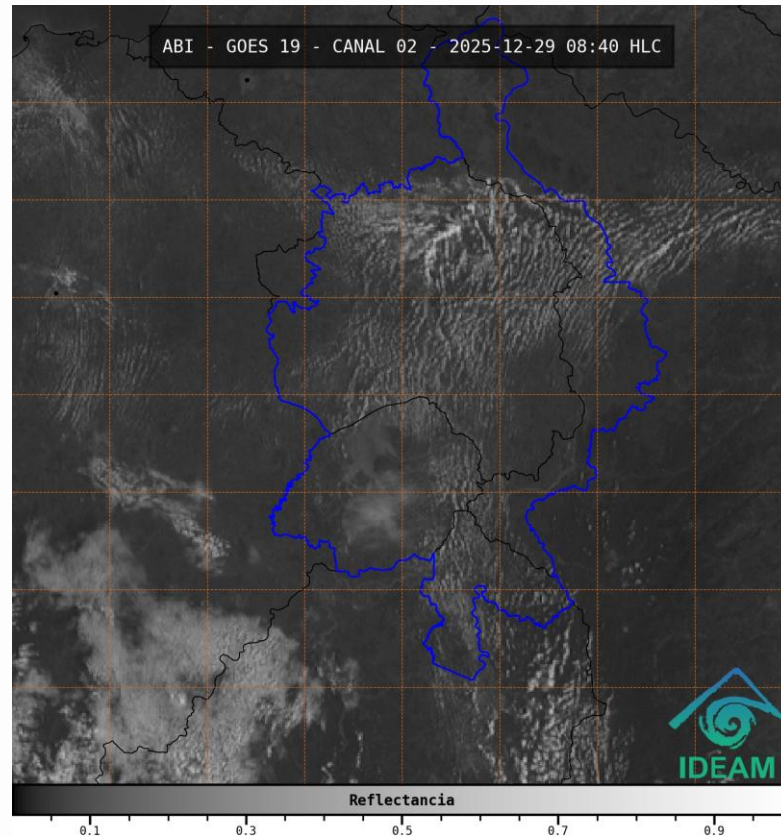
Imagen de satélite IR 08:40 HLC
Fuente: IDEAM

En las últimas horas hemos tenido tiempo seco de forma generalizada en la región

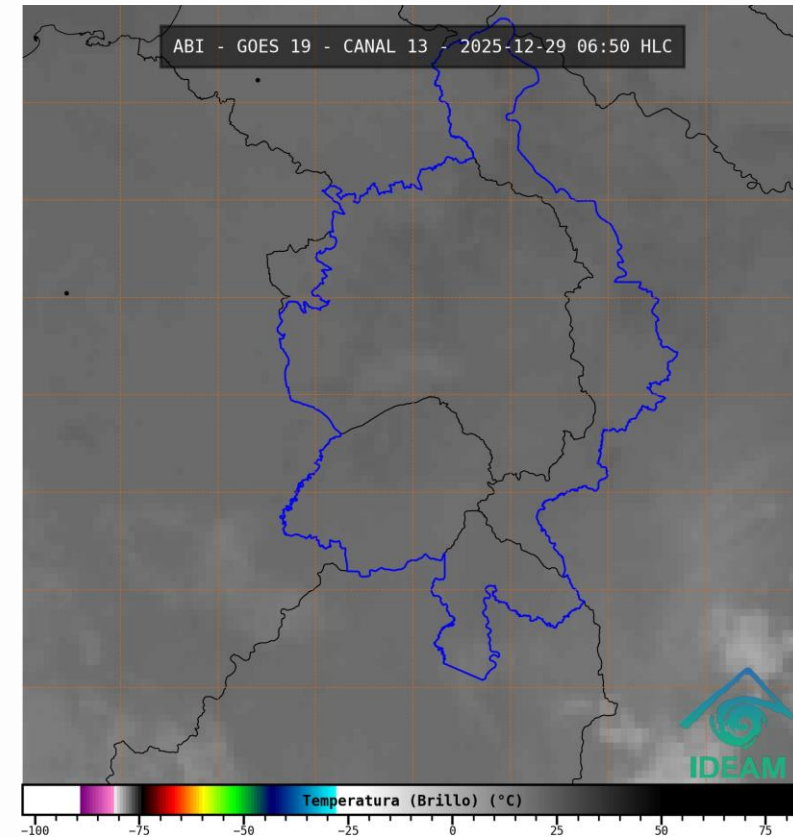
Imagen de satélite VISIBLE 06:50 HLC
Fuente: IDEAM

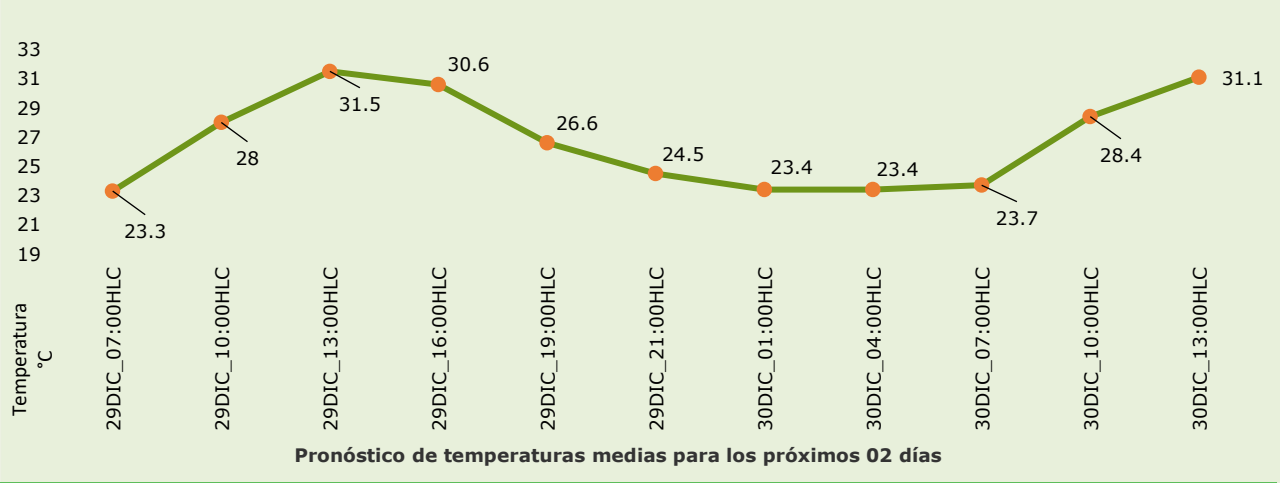
PRONÓSTICO PARA EL LUNES 29 DE DICIEMBRE

Precipitación: tarde sin llluvias. En la jornada nocturna se prevé tiempo seco persistente y extendido para la región.

Temperatura: En general, las temperaturas máximas oscilarán entre los °C 31 y 34 °C. Las mínimas estarán entre 22°C y 24 °C.

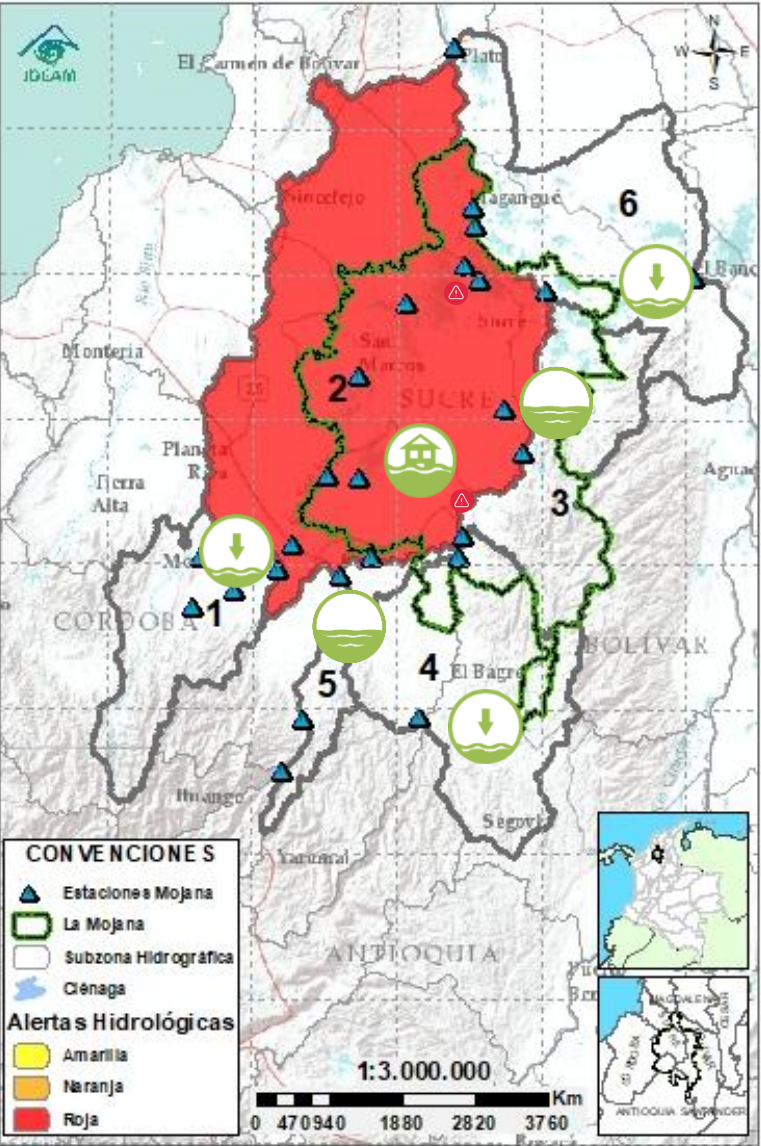
2.1. CONDICIONES HIDROLÓGICAS ACTUALES

Descripción condiciones hidrológicas: En el río Cauca entre Puerto Valdivia y Nechí se registran niveles estables los cuales se verán reflejados en el tramo Nechí – Pinillos en el transcurso del día y en los cuerpos de agua asociados al rompimiento en Caregato los próximos días. Descenso de niveles en el río San Jorge así en la cuenca baja del río Nechí y la cuenca baja del río Magdalena entre El Banco y Plato.

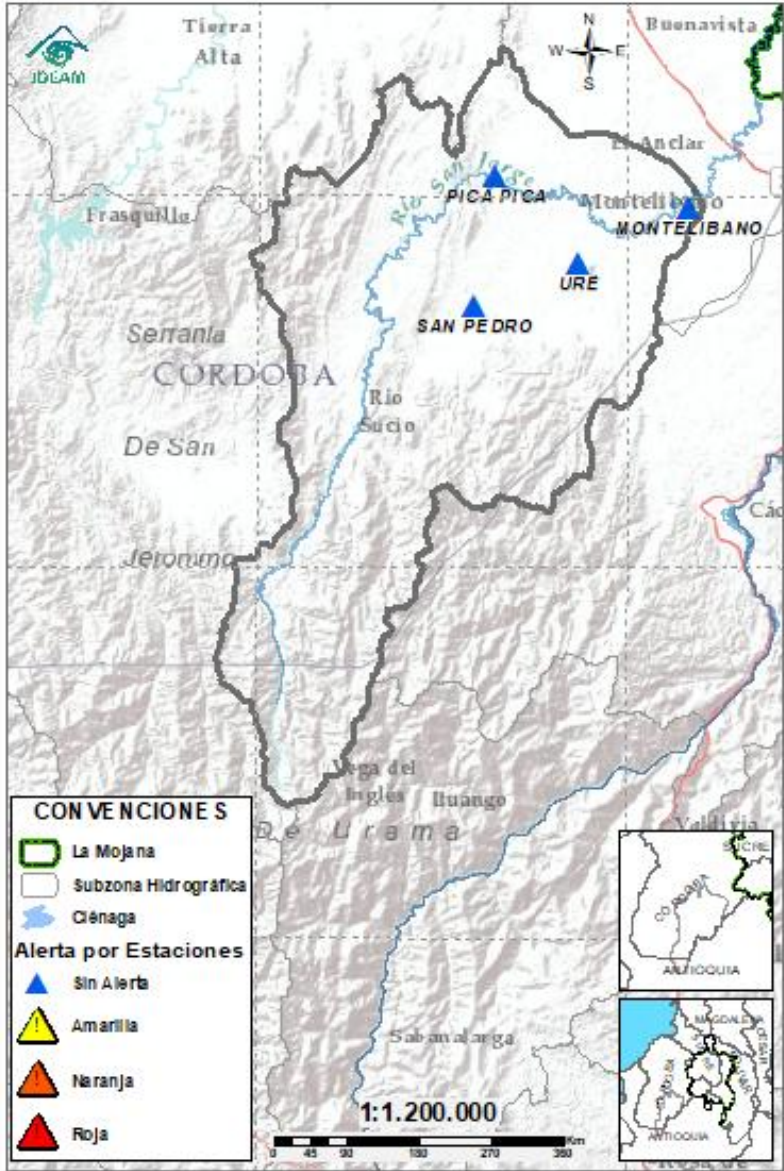
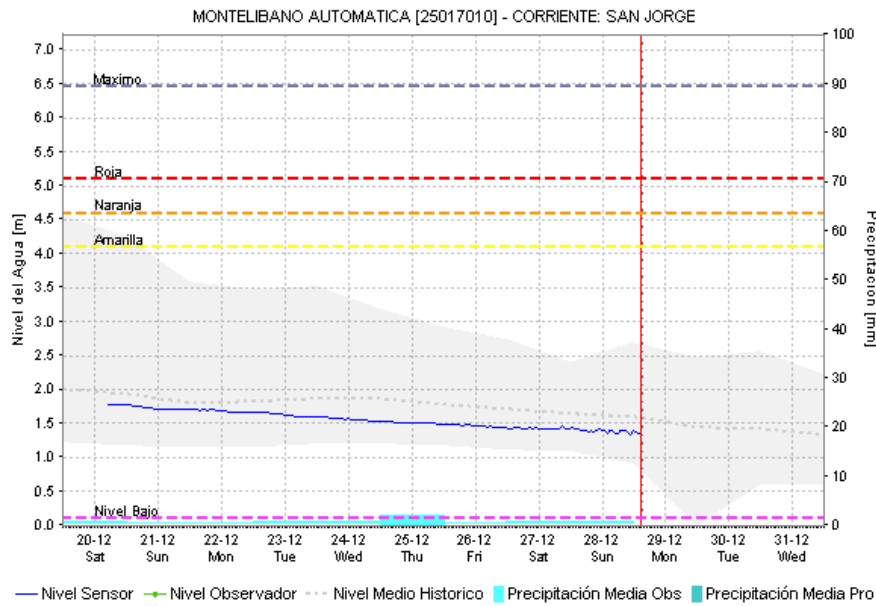
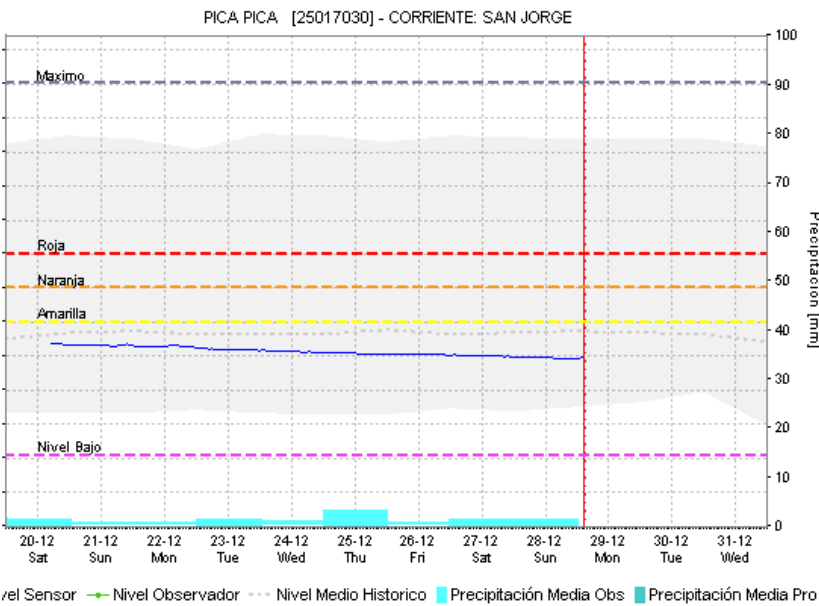
2.2.1. SUBZONA HIDROGRÁFICA DEL RIO SAN JORGE CUENCA ALTA

Subzona hidrográfica	Alerta	Descripción
Cuenca alta del río San Jorge	Sin alerta	Descenso de niveles en el río San Jorge entre Pica Pica y Montelíbano, no se descarta la probabilidad de ligeros ascensos los aportantes del río al final de la jornada.

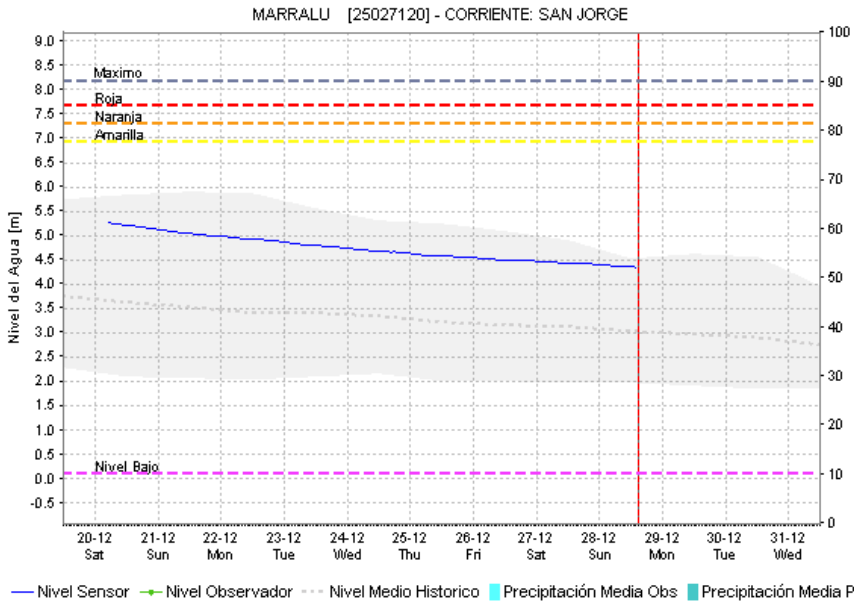
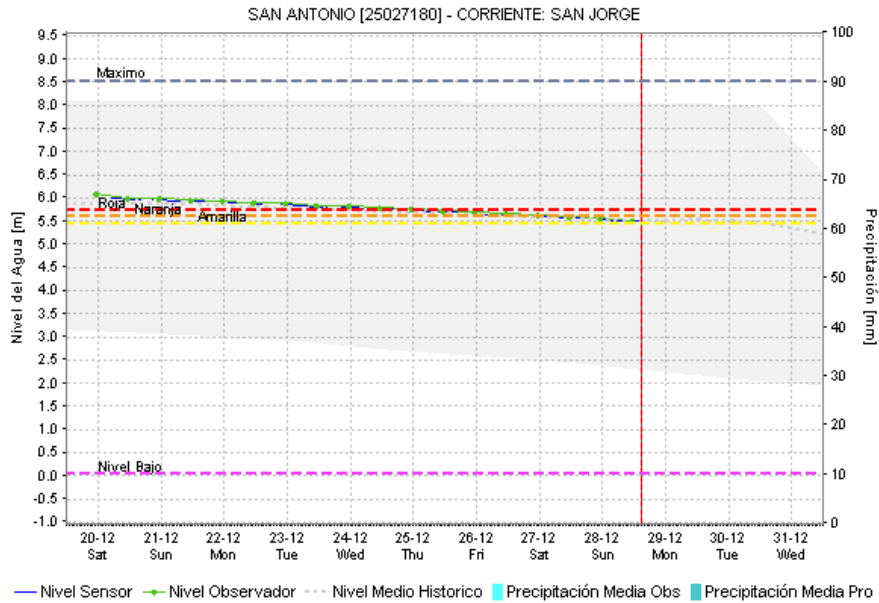
2.2.2. SUBZONA HIDROGRÁFICA DEL RIO SAN JORGE CUENCA BAJA

Subzona hidrográfic a	Alerta	Descripción
Cuenca baja del río San Jorge		Se espera descenso de niveles en el río San Jorge y estabilización en los caños y ciénagas asociados al rompimiento en Caregato los próximos días. Permanencia de áreas inundadas por el rompimiento.

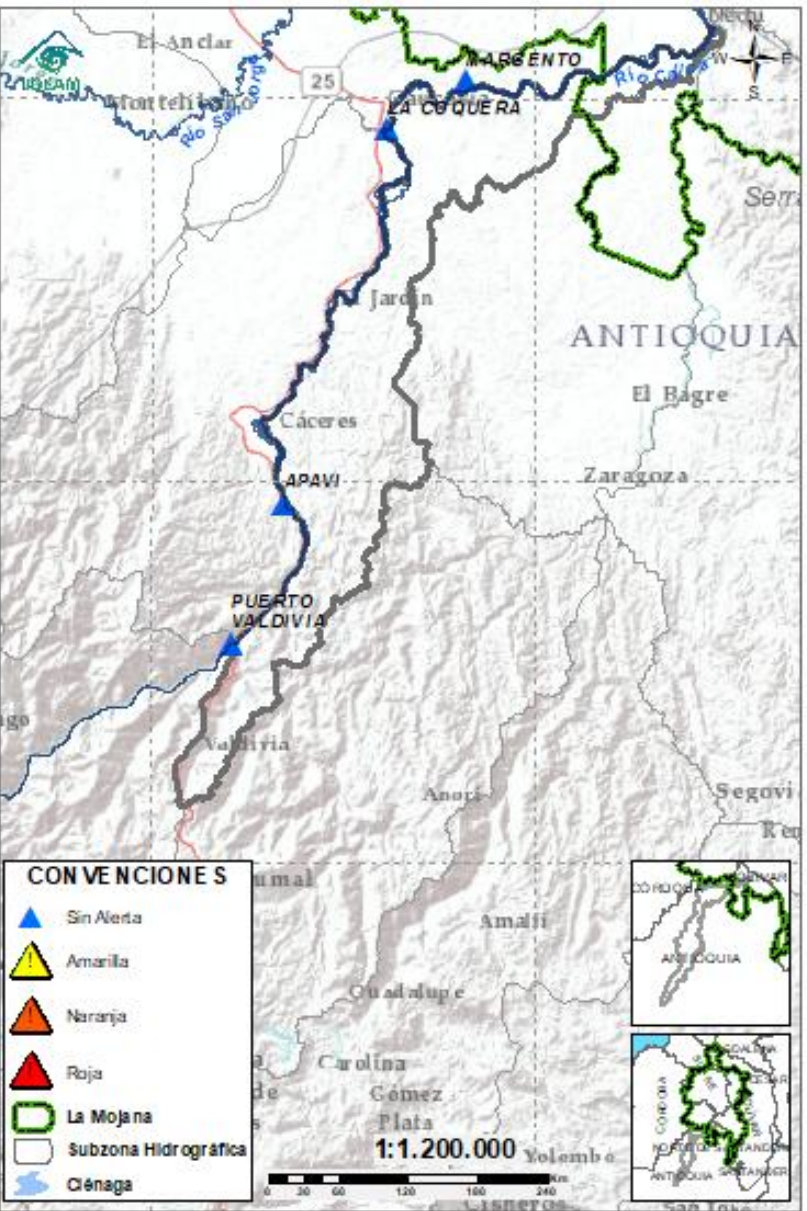
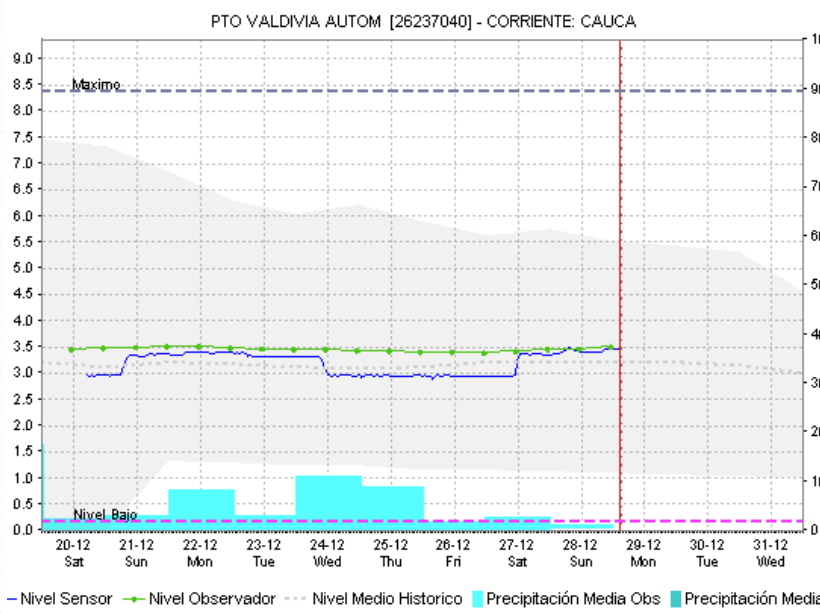
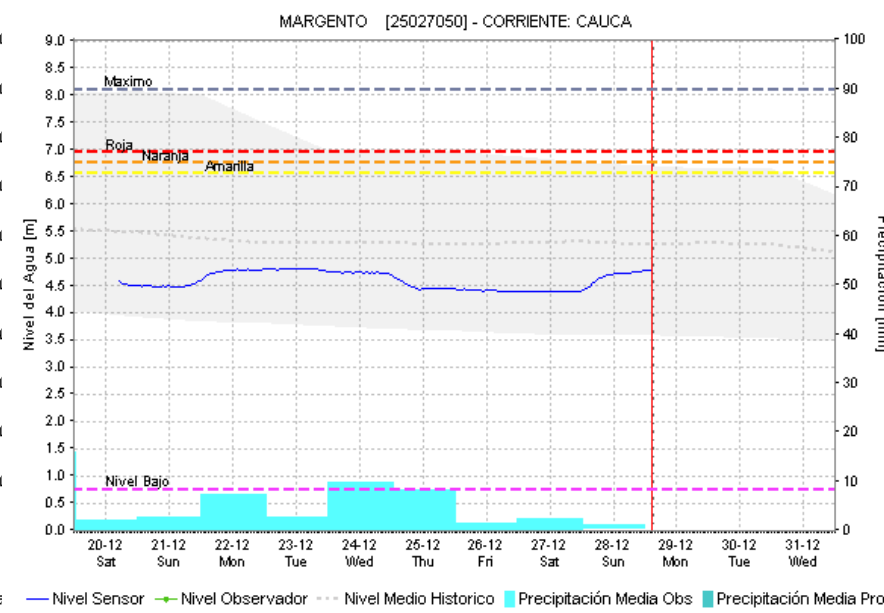
2.2.5. DIRECTOS AL CAUCA ENTRE PUERTO VALDIVIA Y NECHÍ

Subzona hidrográfica	Alerta	Descripción
Directos al Cauca entre Puerto Valdivia y río Nechí	Sin alerta	Tendencia a la estabilización de niveles en el río Cauca en el transcurso del día.

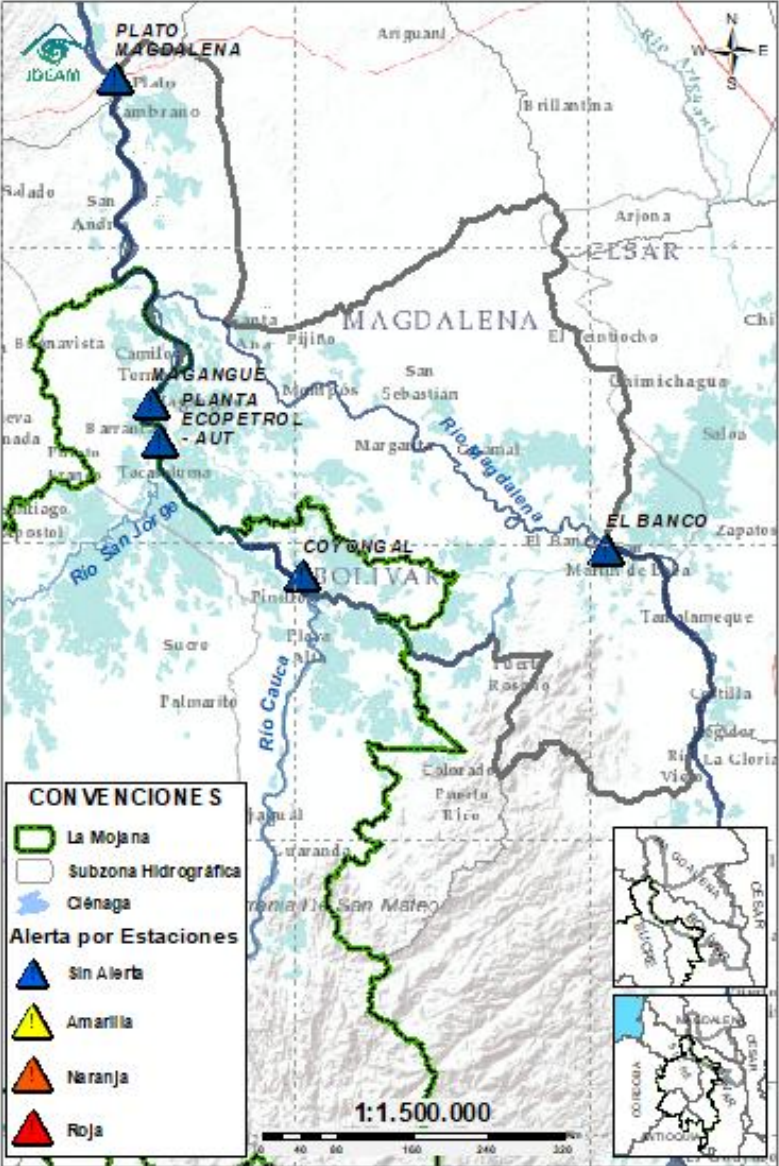
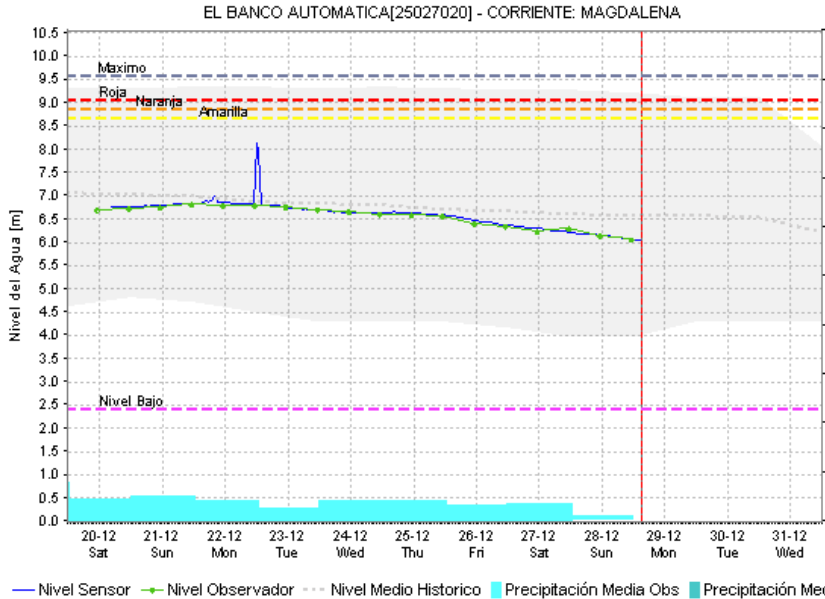
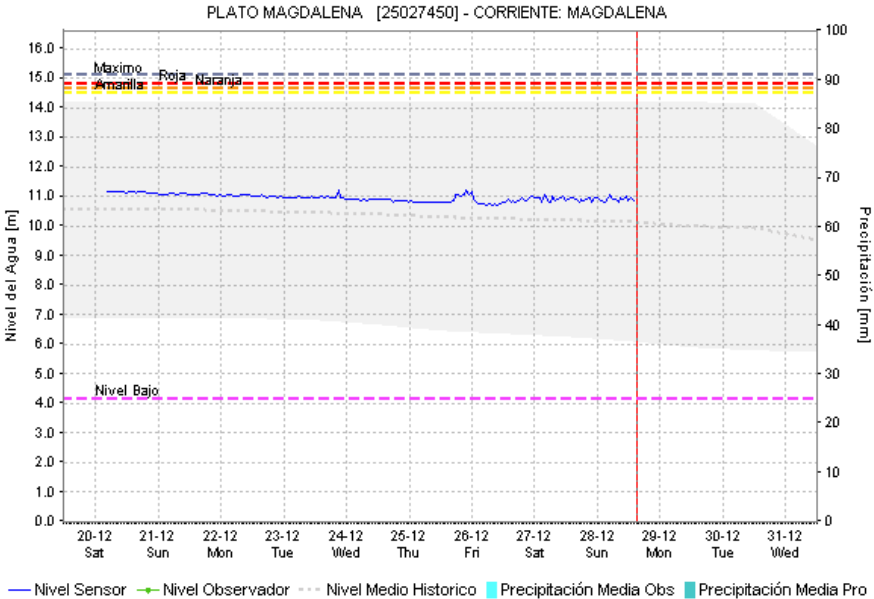
2.2.6. DIRECTOS AL BAJO MAGDALENA ENTRE EL BANCO Y PLATO

Subzona hidrográfica	Alerta	Descripción
Directos Bajo Magdalena entre el Banco y el Plato	Sin alerta	Descenso de niveles, incluyendo los brazos de Loba y Mompós. Se espera que esta tendencia se mantenga los próximos días.
