## I. Comportamiento hidrometeorológico en La Mojana (agosto-septiembre 2021)

## II. Condiciones hidrológicas actuales en el río Cauca (tramo Nechí- Magangué)

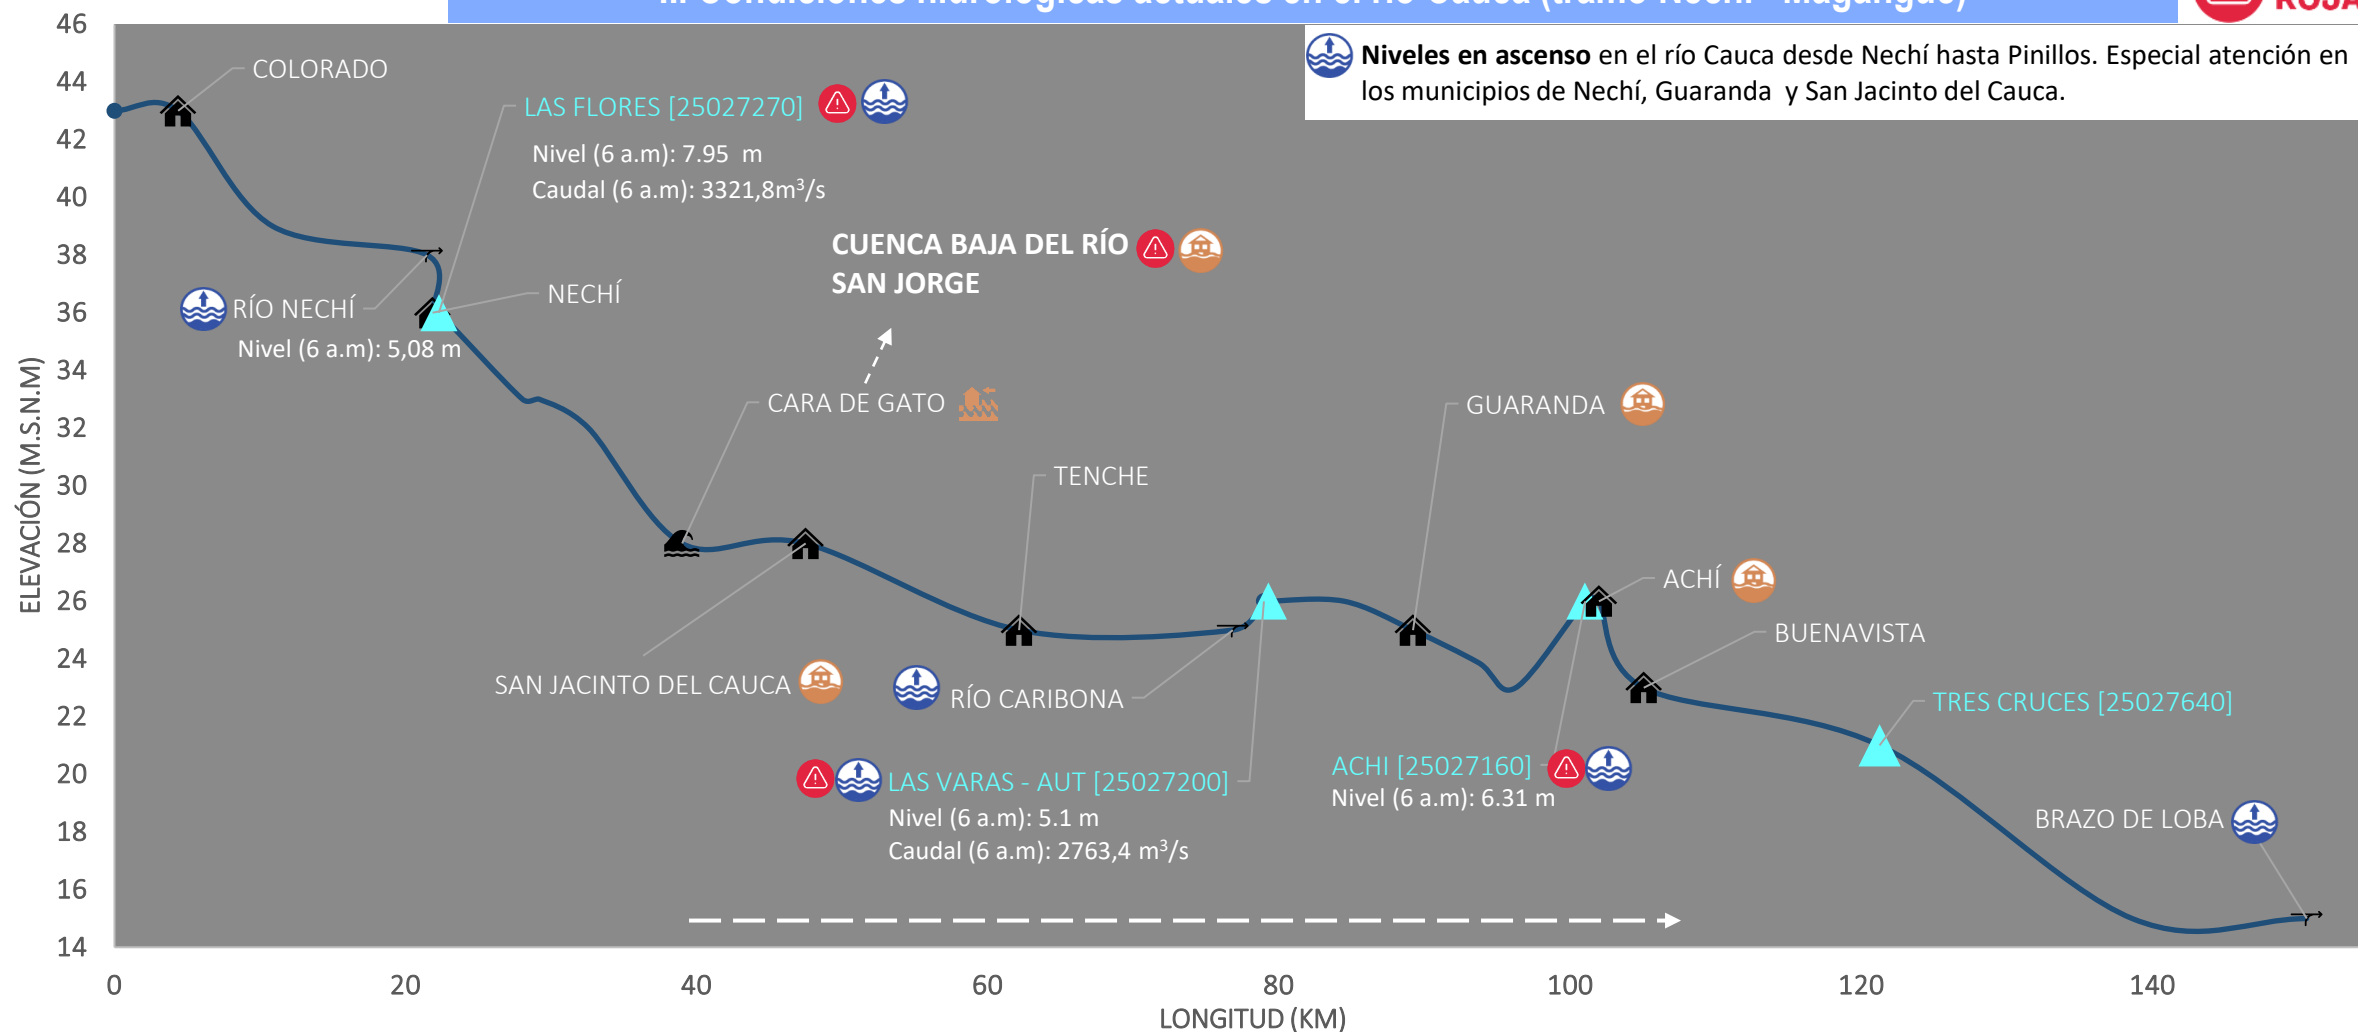
PUNTOS DE INTERÉS RÍO CAUCA (TRAMO NECHÍ-MAGANGUÉ)	ALERTAS HIDROLÓGICAS	CONDICIONES HIDROLÓGICAS	ZONAS DE EMERGENCIA
Estación hidrológica IDEAM Población Rompedero Confluencia	<b>Alerta ROJA</b> Para tomar acción <b>Alerta NARANJA</b> Para prepararse <b>Alerta AMARILLA</b> Para informarse <b>Condiciones NORMALES</b> Sin alerta	Niveles en ascenso Niveles en descenso Niveles estables Transito de creciente	Inundación por desbordamiento Inundación por rompimiento margen derecha Inundación por rompimiento margen izquierda (Mojana)

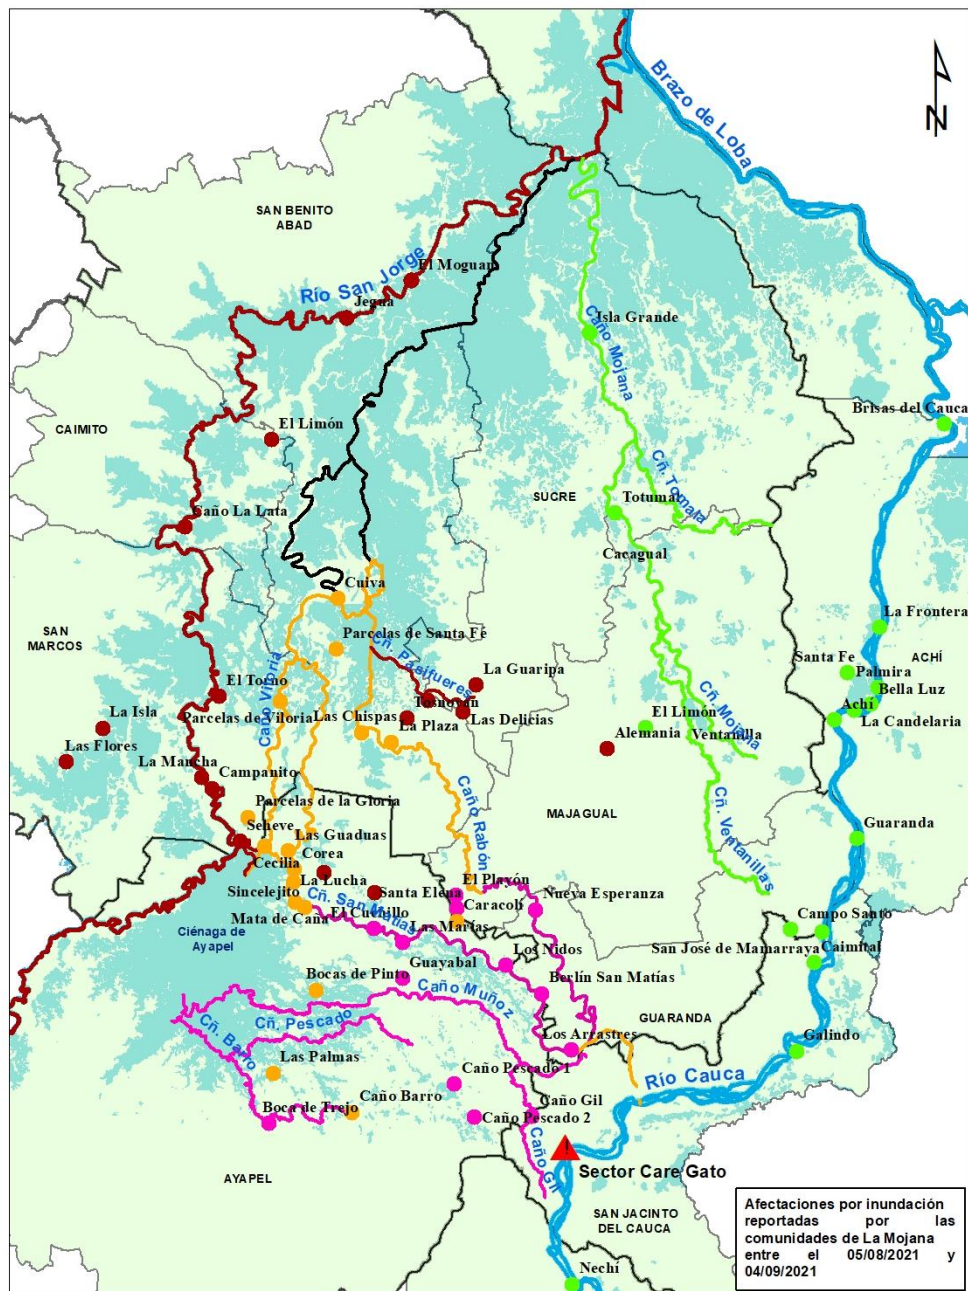
## Áreas de drenaje afectadas por inundación y causa

- **Desbordamiento del Bajo San Jorge, ciénagas y caños (05/08/2021 – 14/09/2021)**

Río San Jorge, caño Viloría, caño Pasifueres, caño Rabón, caño San Matías, ciénaga de Las Flores, ciénaga El Pital, ciénaga de Caracolí.

- **Rompimiento y/o desbordamiento río Cauca (20/08/2021 – 26/08/2021)**

Caño Ventanillas, caño Mojana y caño Tomalá.

- **Rompimiento del río Cauca en el sector Cara de Gato (27/08/2021 – 14/09/2021)**

Caño Barro, caño Pescado, caño Gil, caño Muñoz, caño San Matías y caño Rabón.

- **Desbordamiento del Sistema Bajo San Jorge + rompimiento río Cauca en Cara de Gato (01/09/2021 – 14/09/2021)**

Caño San Matías, caño Rabón, caño Barro y caño Viloría.

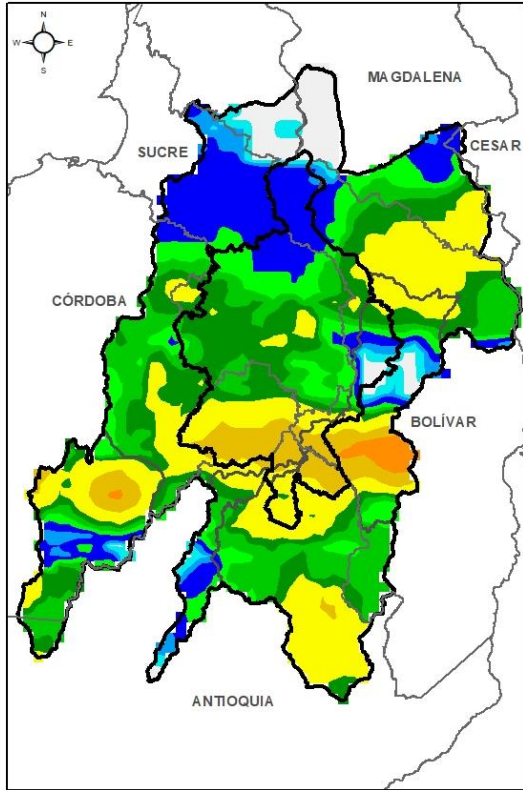
ACUMULADO DEL 14 AL 15 DE SEPTIEMBRE

- **Tarde del 14:** Sin lluvias .
- **Noche del 14 y madrugada del 15 de septiembre:** Lluvias sobre toda la región con atención sobre los municipios Majagual, Guaranda, Ayapel, Nechí, Achí y San Jacinto del Cauca. Además, de probabilidad de lluvias sobre las cuencas del Bajo Magdalena, Bajo Cauca, Bajo Nechí y Alto San Jorge.
- **Mañana del 15 de septiembre:** Lloviznas dispersas.
- **Tarde del 15 de septiembre:** Sin lluvias.
- **Noche del 15 y madrugada del 16 de septiembre:** Lluvias en amplios sectores del territorio mojanero, principalmente hacia los municipios de San Jacinto del Cauca, Achí, Magangué, Nechí, Sucre (Sucre), San Benito Abad y Ayapel.
