1 ¿Qué pasó en la cuenca del río Cauca y Bajo San Jorge?

III. Condiciones hidrológicas actuales en el río Cauca (tramo Nechí– Pinillos)

PRONÓSTICO PARA EL 27 Y 28 DE OCTUBRE

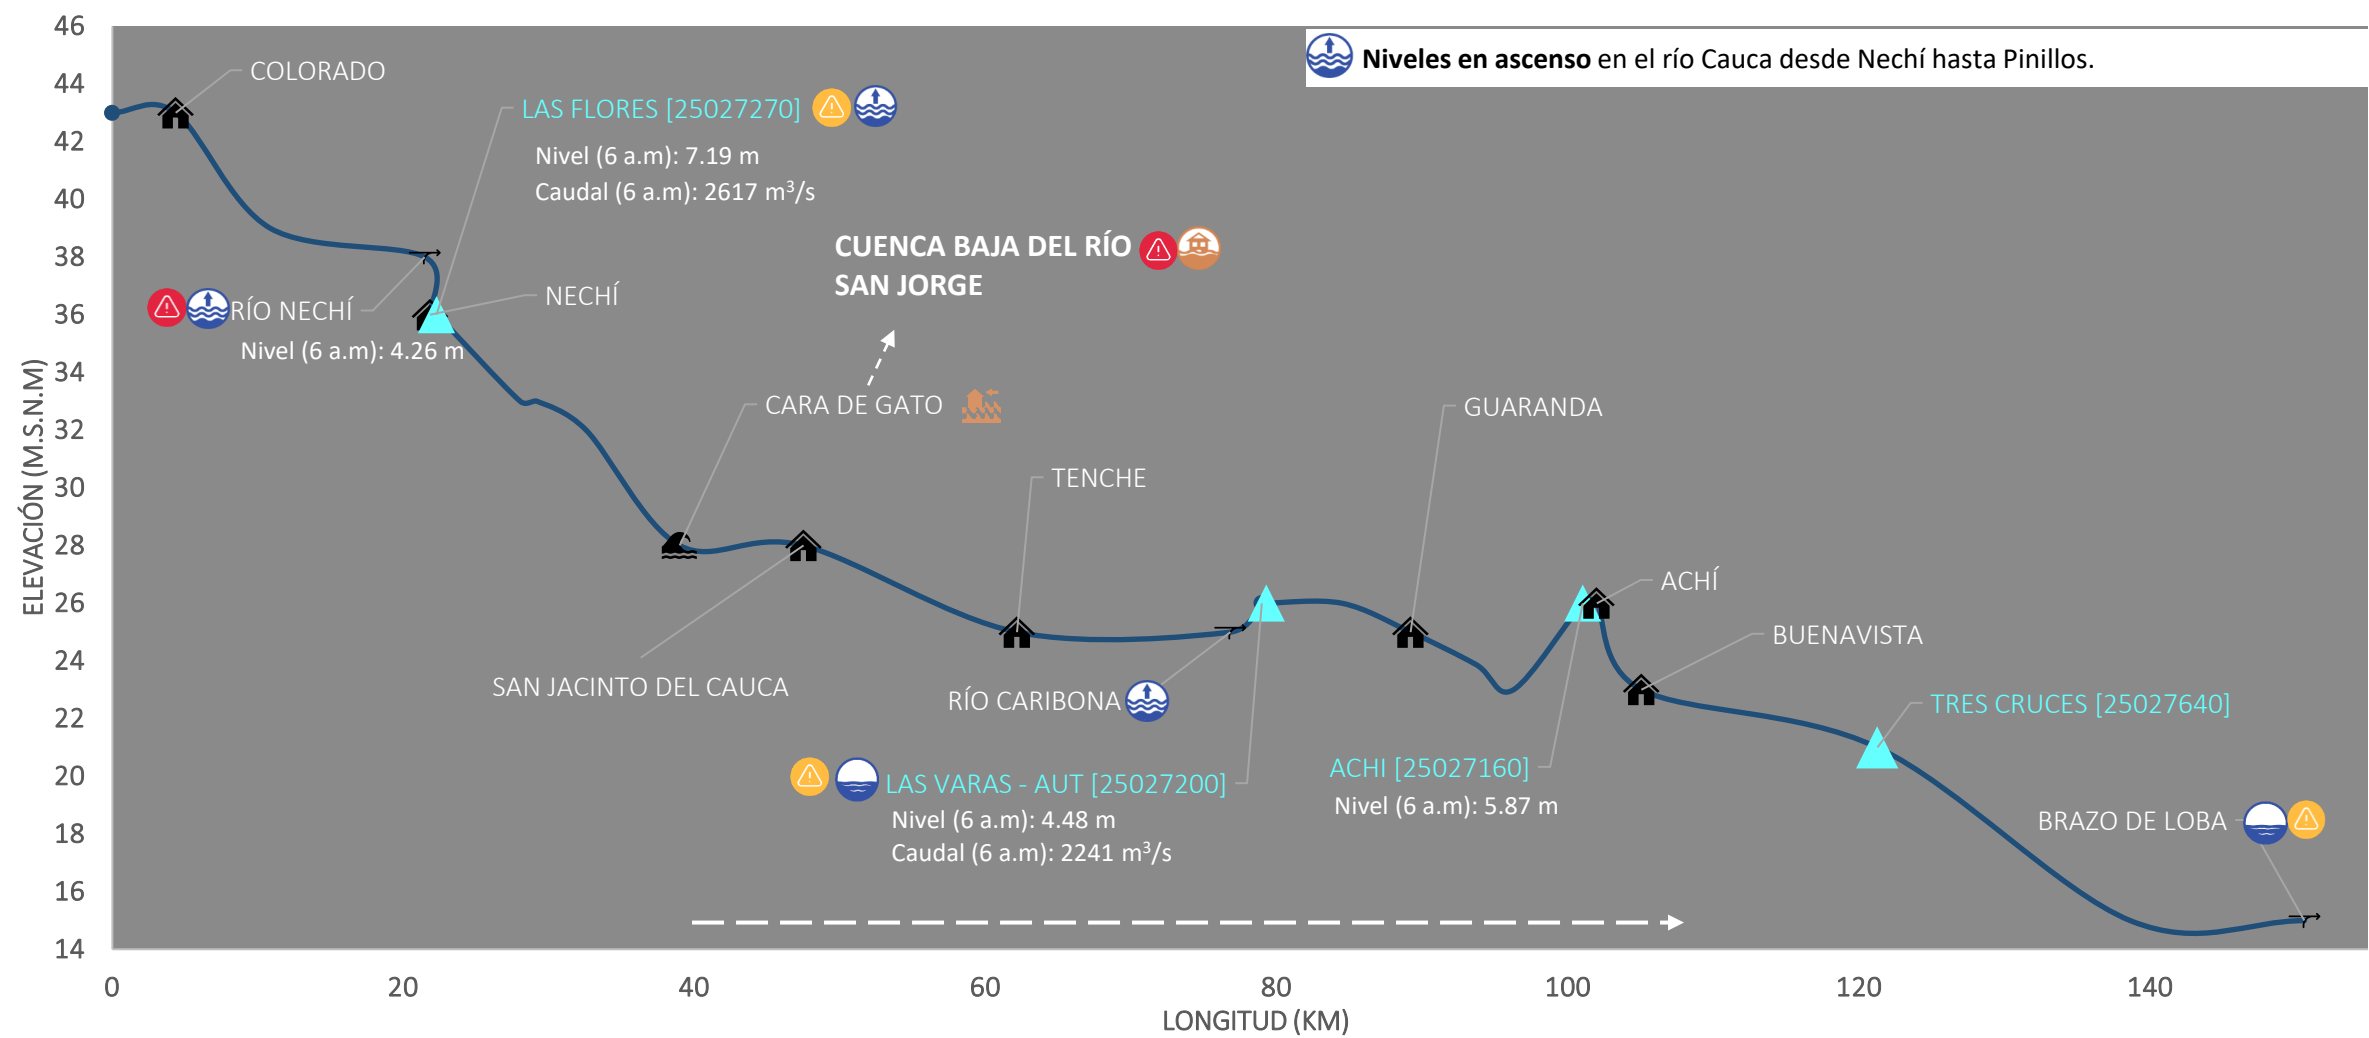
PUNTOS DE INTERÉS RÍO CAUCA (TRAMO NECHÍ-MAGANGUÉ)	ALERTAS HIDROLÓGICAS	CONDICIONES HIDROLÓGICAS	ZONAS DE EMERGENCIA

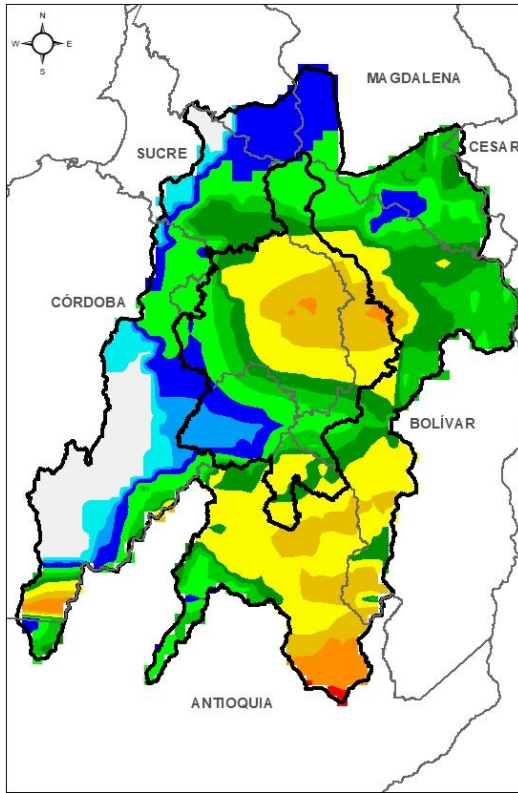
ACUMULADO DEL 27 AL 28 DE OCTUBRE

- **Noche del 27 y madrugada del 28 de octubre:** luvias en la región siendo las más intensas sobre Majagual, San Benito Abad, Achí y Sucre(Sucre) y las cuencas del Bajo Nechí y Bajo Cauca
- **Mañana del 28 de octubre:** Lloviznas dispersas.
- **Tarde del 28 de octubre:** Sin luvias.
- **Noche del 28 y madrugada del 29 de octubre:** luvias acompañadas de descargas eléctrica en el territorio y las cuencas de sus principales ríos.
