**La emisión de alertas se hace de forma diaria por el CRPA La Mojana, en coordinación con la oficina de pronósticos y alertas del IDEAM, a escala de subzona hidrográfica.*

III. Condiciones hidrológicas actuales en el río Cauca (tramo Nechí-Pinillos)

PRONÓSTICO PARA EL 16 Y 17 DE NOVIEMBRE

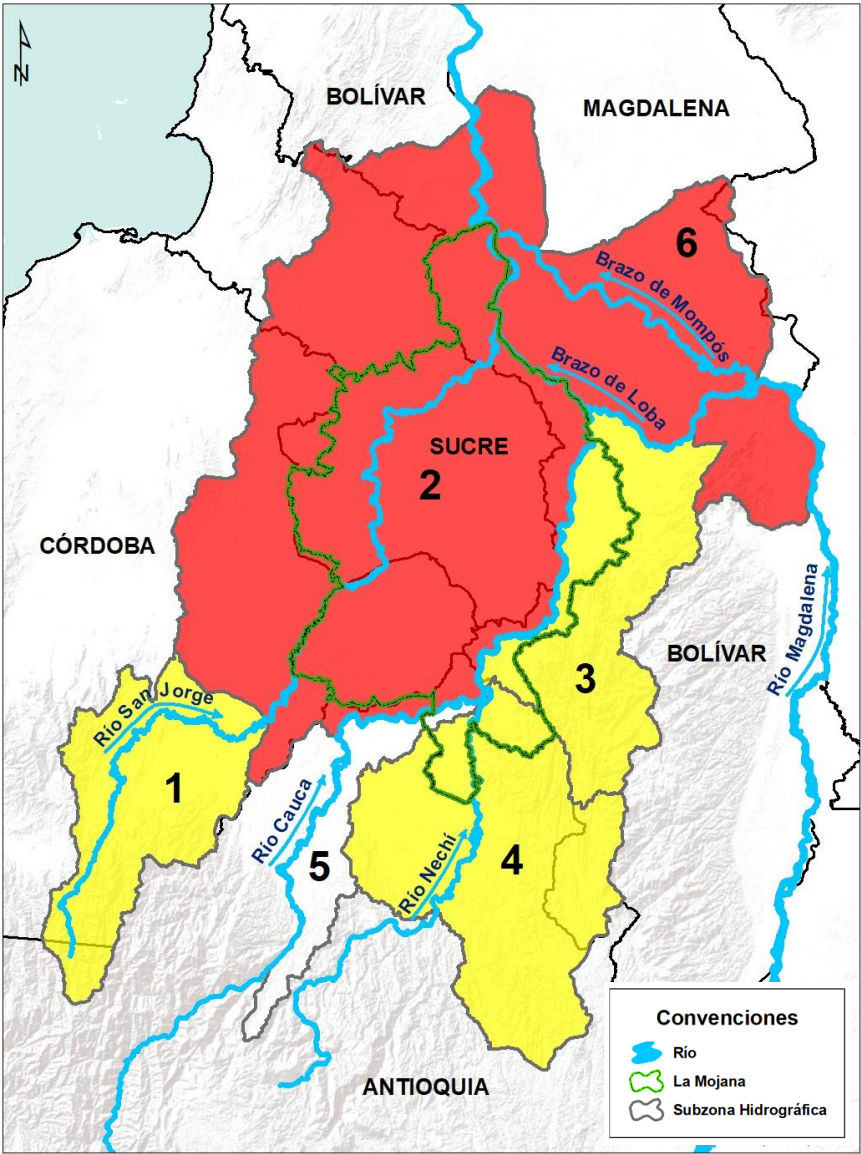
Alerta	Subzona o Cuenca Hidrográfica		Condición predominante durante el día		Descripción de la alerta hidrológica
	1	Alto San Jorge (nudo de paramillo hasta Montelíbano)		Niveles estables	Niveles estables en el río San Jorge y en sus aportantes los ríos San Pedro y Uré.
	2	Bajo San Jorge – La Mojana (desde la Apartada hasta Magangué)		Inundación	Persisten las inundaciones en amplias zonas del Bajo San Jorge, así como los altos niveles en ciénagas y caños. De igual manera, continúa el ingreso de aguas del río Cauca hacia el Bajo San Jorge, a través del sector conocido como Cara de Gato (San Jacinto del Cauca).
	3	Directos al Bajo Cauca (desde desembocadura del río Nechí hasta Brazo de Loba)		Niveles estables	Niveles estables en el río Cauca en el tramo Nechí-Pinillos. Se mantiene alerta roja puntual en el sector de Cara de Gato.
	4	Bajo Nechí y Directos al Bajo Nechí (cuenca baja del río Nechí)		Niveles en ascenso	Niveles en ascenso en el Bajo Nechí y en sus aportantes, condición predominante para las próximas horas.

Sin alerta	5	Directos al Cauca (de Valdivia hasta sitio de desembocadura del río Nechí)		Niveles estables	Niveles estables en el río Cauca en el tramo Valdivia-Nechí.
	6	Directos Bajo Magdalena (entre El Banco y Plato)		Niveles estables	Niveles muy altos en el río Magdalena, en el Brazo de Loba y en el Brazo de Mompós. Especial atención en los municipios de Hatillo de Loba, Barranco de Loba, El Banco, Santa Ana y Magangué.

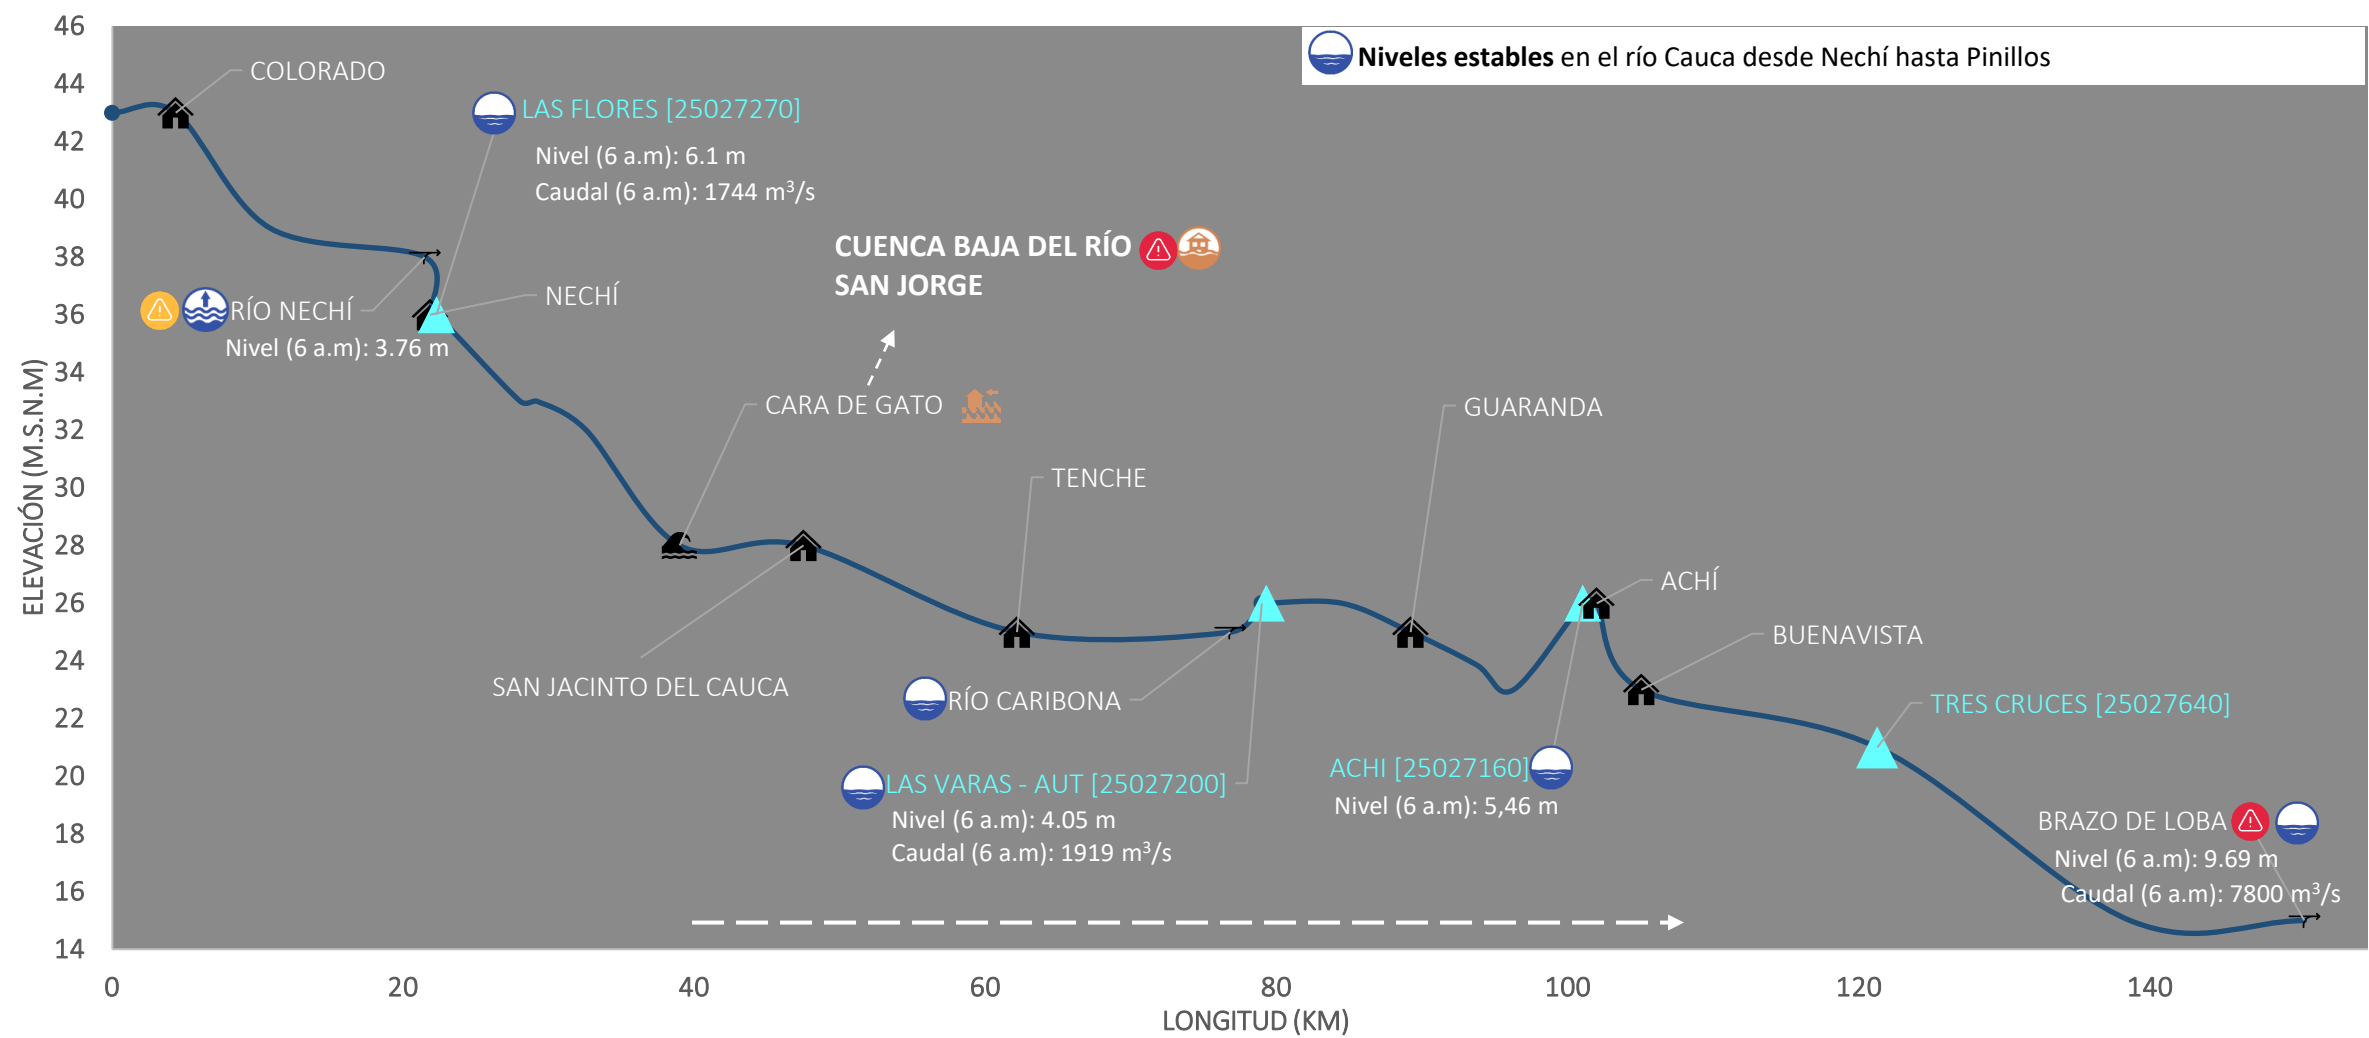
PUNTOS DE INTERÉS RÍO CAUCA (TRAMO NECHÍ-MAGANGUÉ)	ALERTAS HIDROLÓGICAS	CONDICIONES HIDROLÓGICAS	ZONAS DE EMERGENCIA
Estación hidrológica IDEAM	Alerta ROJA Para tomar acción	Niveles en ascenso	Inundación por desbordamiento
Población	Alerta NARANJA Para prepararse	Niveles en descenso	Inundación por rompimiento margen derecha
Rompedero	Alerta AMARILLA Para informarse	Niveles estables	Inundación por rompimiento margen izquierda (Mojana)
Confluencia	Condiciones NORMALES Sin alerta	Tránsito de creciente

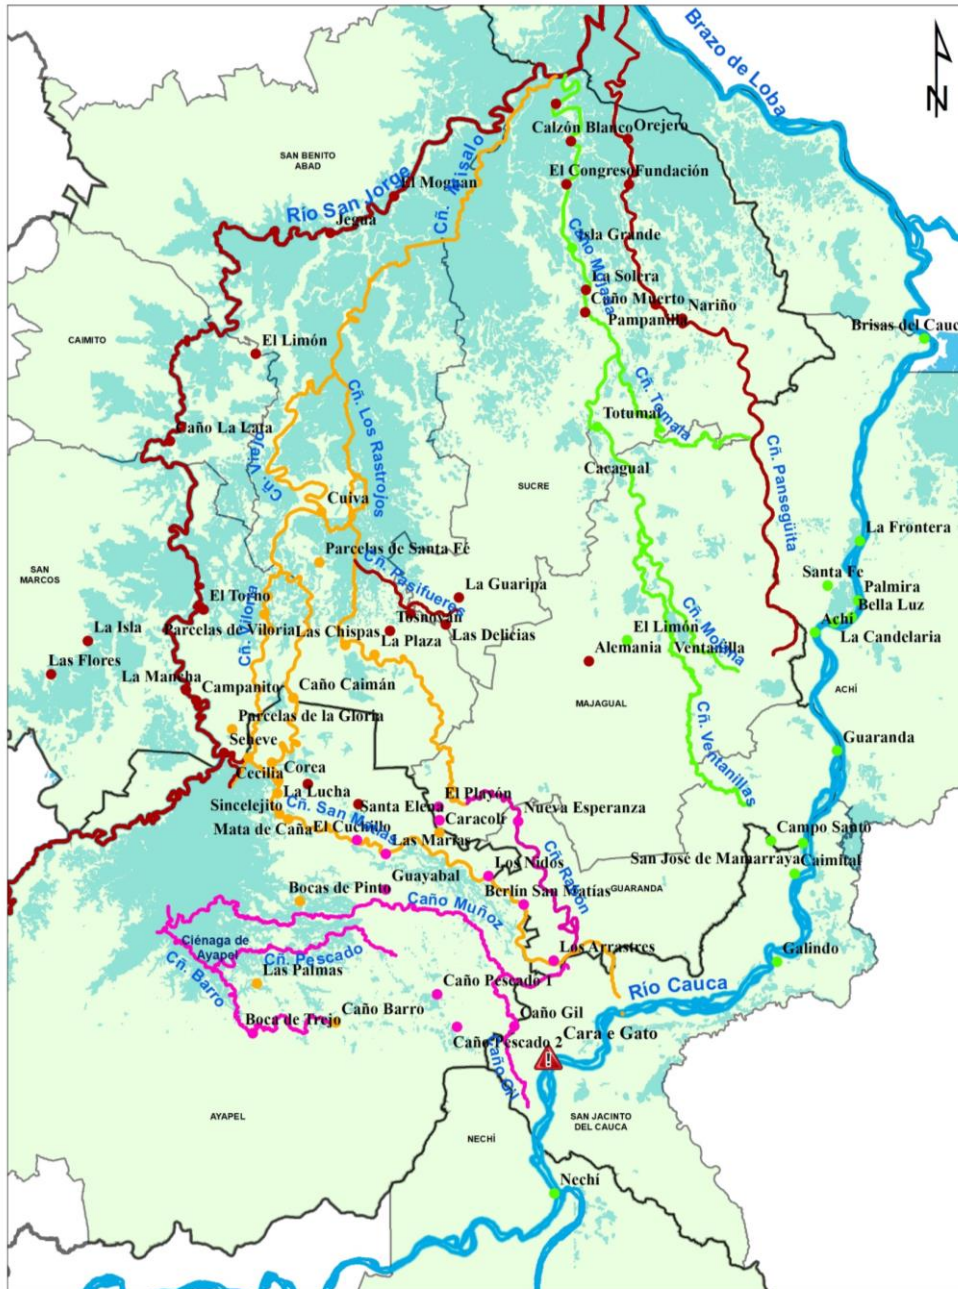
Causas de inundación y áreas de drenaje asociadas

Desbordamiento del Bajo San Jorge, ciénagas y caños (05/08/2021 – 16/11/2021)

Río San Jorge, caño Viloría, caño Pasifueres, caño Rabón, caño San Matías, ciénaga de Las Flores, ciénaga El Pital, ciénaga de Caracolí, caño Mojana, caño Pancegüita, entre otros.

Rompimiento y/o desbordamiento río Cauca (20/08/2021 - 26/08/2021)

Caño Ventanilla, caño Mojana y caño Tomalá.

Rompimiento del río Cauca en el sector Cara de Gato (27/08/2021 – 16/11/2021)

Caño Barro, caño Pescado, caño Gil, caño Muñoz, caño San Matías, caño Gamba y caño Rabón.

Desbordamiento del Sistema Bajo San Jorge + rompimiento río Cauca en Cara de Gato (01/09/2021 - 16/11/2021)

Caño San Matías, caño Rabón, caño Barro, caño Viloría, caño Viejo, caño Los Rastrojos, caño Misalo y río San Jorge (desde Bocas de San Antonio hasta desembocadura en Brazo de Loba).

Nota: El transvase de caudal del río Cauca al Bajo San Jorge a través del sector Cara de Gato, ha contribuido ampliamente a las inundaciones en La Mojana; sin embargo, desde comienzos del mes de agosto se venían registrando inundaciones por desbordamiento del río San Jorge y del sistema de ciénagas y caños, condición que persiste hasta la fecha.

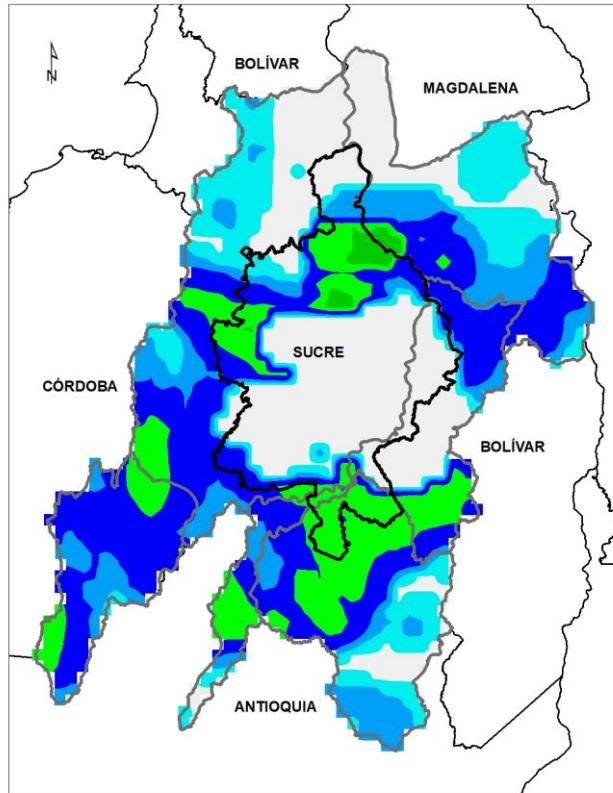
ACUMULADO DEL 16 AL 17 DE NOVIEMBRE

- **Noche del 16 y madrugada del 17 de noviembre:** sin lluvias en casi todo el territorio, con una ligera posibilidad de precipitaciones en sectores de los municipios de Nechí, San Jacinto del Cauca, Ayapel y la subzona hidrográfica del Bajo Nechí.
- **Mañana del 17 de noviembre:** cielo parcialmente nublado.
- **Tarde del 17 de noviembre:** cielo parcialmente nublado.
- **Noche del 17 y madrugada del 18 de noviembre:** probabilidad de lluvias principalmente al sur de La Mojana, en los municipios de Achí, San Jacinto del Cauca, Nechí, Guaranda, Majagual, Sucre y Ayapel; además se prevé lluvias en el Bajo Nechí, Bajo Cauca y Alto San Jorge.
