### III. Condiciones hidrológicas actuales en el río Cauca (tramo Nechí-Pinillos)

## PRONÓSTICO PARA EL 17 Y 18 DE NOVIEMBRE

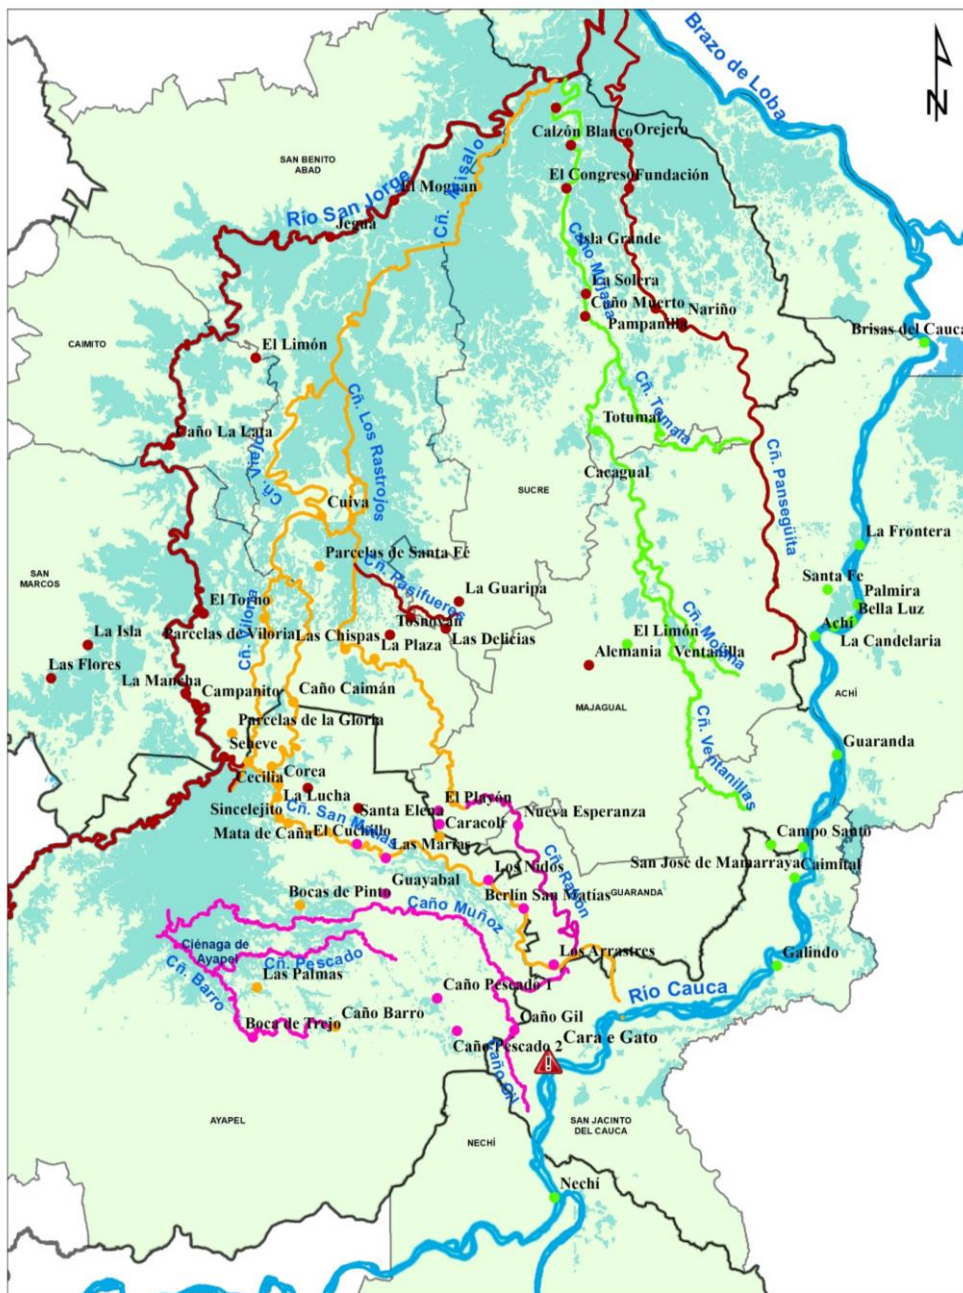
## Causas de inundación y áreas de drenaje asociadas

### Desbordamiento del Bajo San Jorge, ciénagas y caños (05/08/2021 – 17/11/2021)

Río San Jorge, caño Viloría, caño Pasifueres, caño Rabón, caño San Matías, ciénaga de Las Flores, ciénaga El Pital, ciénaga de Caracolí, caño Mojana, caño Pancegüita, entre otros.

### Rompimiento y/o desbordamiento río Cauca (20/08/2021 - 26/08/2021)

Caño Ventanilla, caño Mojana y caño Tomalá.

### Rompimiento del río Cauca en el sector Cara de Gato (27/08/2021 – 17/11/2021)

Caño Barro, caño Pescado, caño Gil, caño Muñoz, caño San Matías, caño Gamba y caño Rabón.

### Desbordamiento del Sistema Bajo San Jorge + rompimiento río Cauca en Cara de Gato (01/09/2021 - 17/11/2021)

Caño San Matías, caño Rabón, caño Barro, caño Viloría, caño Viejo, caño Los Rastrojos, caño Misalo y río San Jorge (desde Bocas de San Antonio hasta desembocadura en Brazo de Loba).

**Nota:** El transvase de caudal del río Cauca al Bajo San Jorge a través del sector Cara de Gato, ha contribuido ampliamente a las inundaciones en La Mojana; sin embargo, desde comienzos del mes de agosto se venían registrando inundaciones por desbordamiento del río San Jorge y del sistema de ciénagas y caños, condición que persiste hasta la fecha.
