III. Condiciones hidrológicas actuales en el río Cauca (tramo Nechí-Pinillos)

**Equipo de trabajo Centro regional de Pronóstico
y Alertas Tempranas de LA MOJANA**

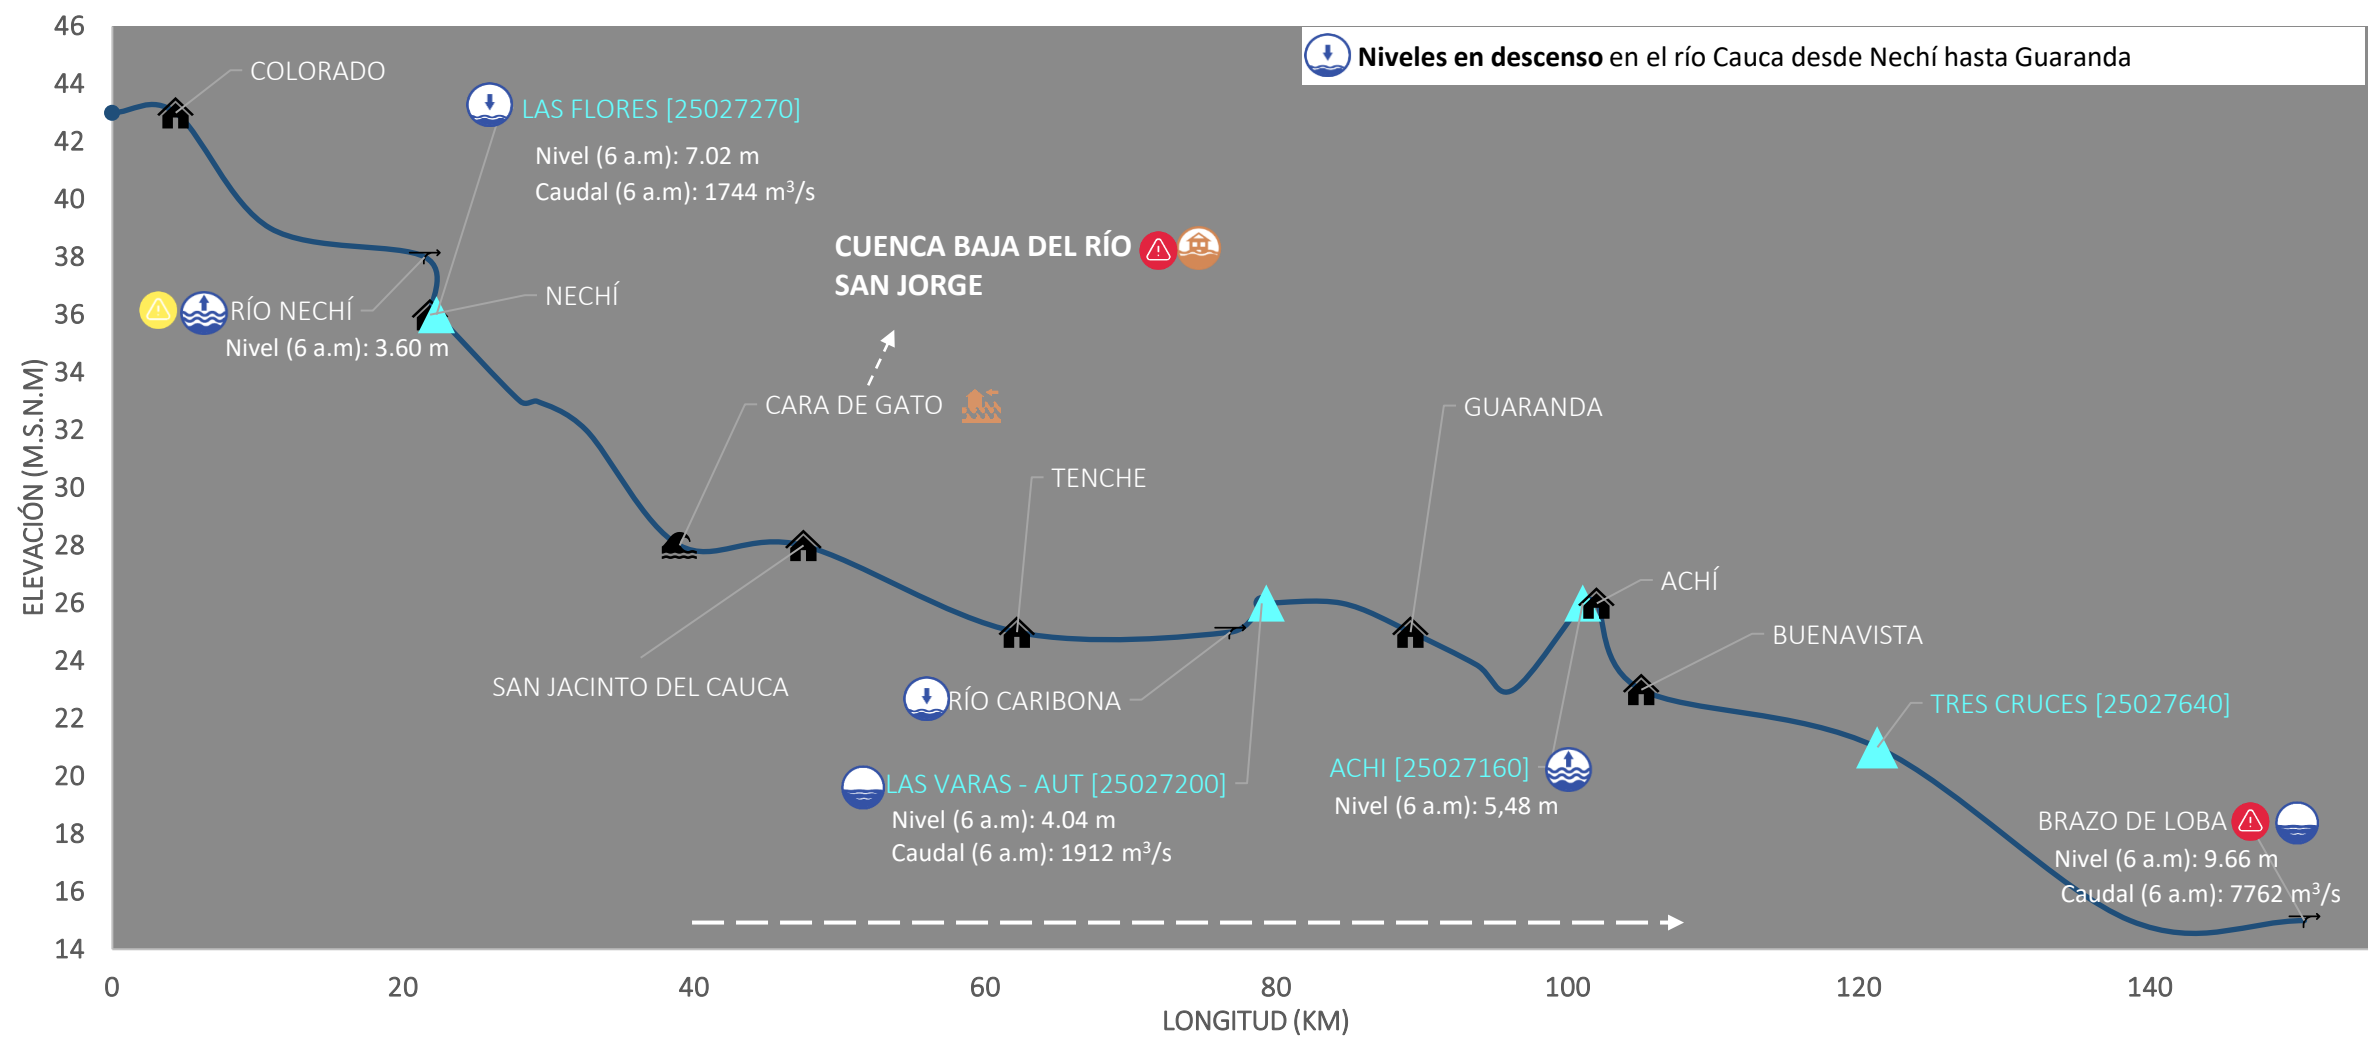
PUNTOS DE INTERÉS RÍO CAUCA (TRAMO NECHÍ-MAGANGUÉ)	ALERTAS HIDROLÓGICAS	CONDICIONES HIDROLÓGICAS	ZONAS DE EMERGENCIA
Estación hidrológica IDEAM	Alerta ROJA Para tomar acción	Niveles en ascenso	Inundación por desbordamiento
Población	Alerta NARANJA Para prepararse	Niveles en descenso	Inundación por rompimiento margen derecha
Rompedero	Alerta AMARILLA Para informarse	Niveles estables	Inundación por rompimiento margen izquierda (Mojana)
Confluencia	Condiciones NORMALES Sin alerta	Tránsito de creciente

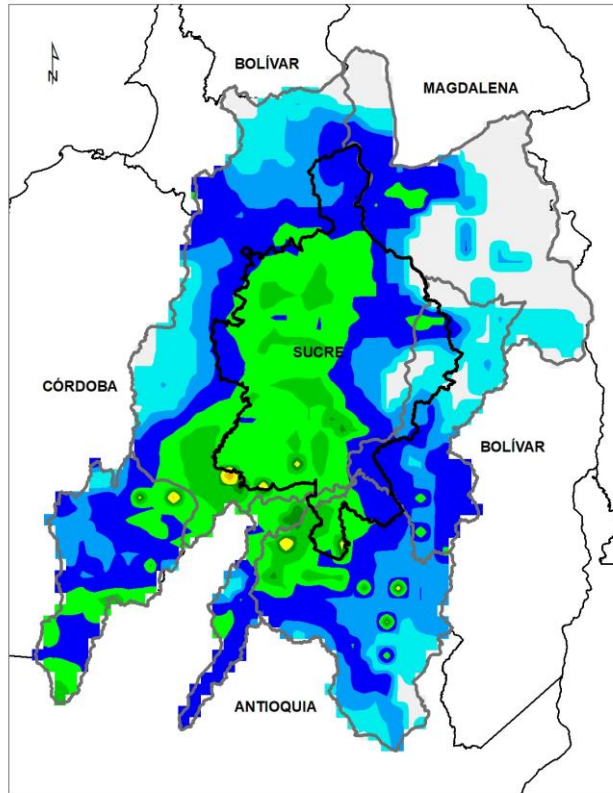
PRONÓSTICO PARA EL 19 Y 20 DE NOVIEMBRE

- **Noche del 19 y madrugada del 20 de noviembre:** Durante la noche prevalecerá la condición seca, luego, hacia la madrugada se tiene probabilidad de lluvias hacia sectores de los municipios de Achí, San Jacinto del Cauca, Nechí, Ayapel, Guaranda, Majagual, Sucre y San Marcos, y en el Bajo Nechí.
- **Mañana del 20 de noviembre:** cielo parcialmente nublado, sin lluvias.
- **Tarde del 20 de noviembre:** cielo parcialmente nublado, sin lluvias.
- **Noche del 20 y madrugada del 21 de noviembre:** Posibilidad de lluvias en amplios sectores del territorio mojanero, con atención en horas de la madrugada, y también se esperan lluvias en el Bajo Nechí y Bajo Cauca.
