## 1 ¿Qué pasó en las cuencas de los ríos Cauca y Bajo San Jorge?

### III. Condiciones hidrológicas actuales en el río Cauca (tramo Nechí-Pinillos)

## Causas de inundación y áreas de drenaje asociadas

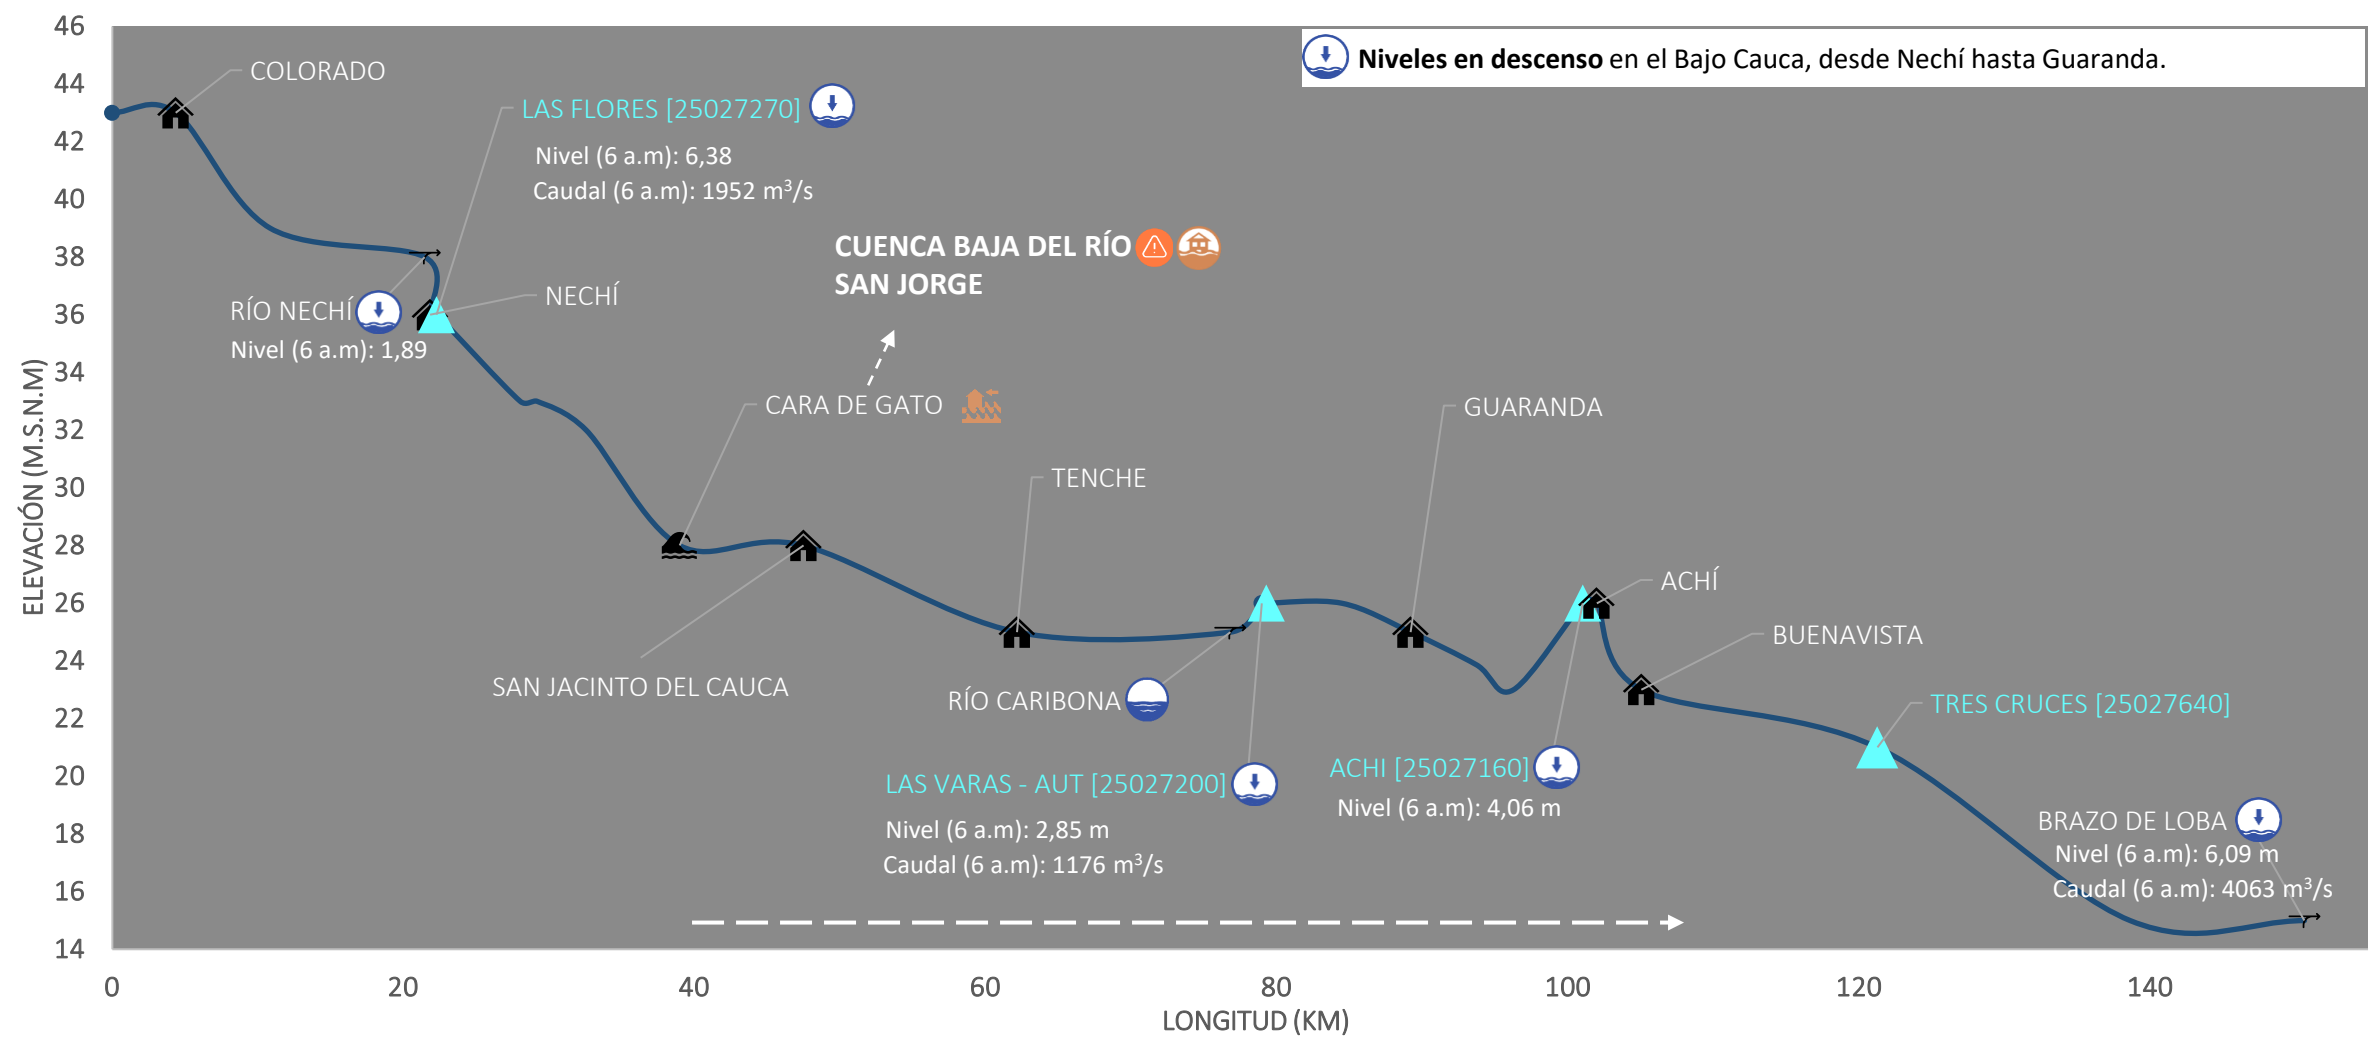
PUNTOS DE INTERÉS RÍO CAUCA (TRAMO NECHÍ-MAGANGUÉ)	ALERTAS HIDROLÓGICAS	CONDICIONES HIDROLÓGICAS	ZONAS DE EMERGENCIA
  Estación hidrológica IDEAM

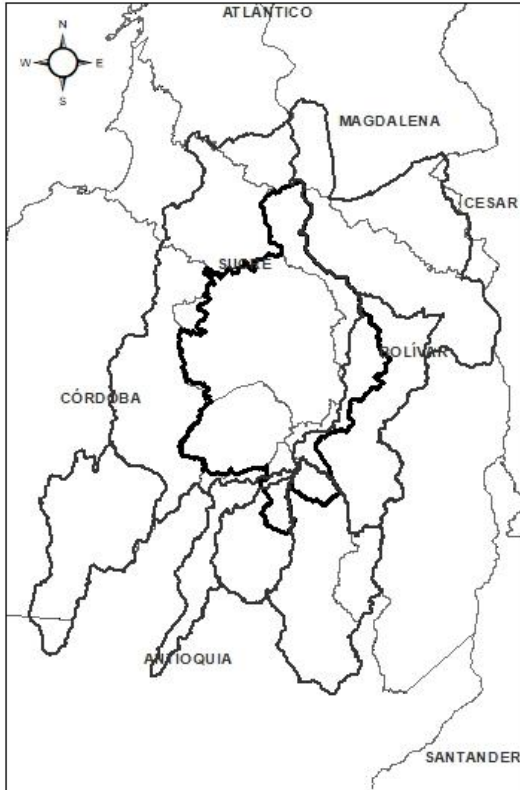
ACUMULADO DEL 20 AL 21 DE ENERO

- **Noche del 20 y madrugada del 21 de enero:** predominio del tiempo seco
- **Mañana del 21 de enero:** cielo nublado y sin lluvias
- **Tarde del 21 de enero:** parcialmente nublado.
- **Noche del 21 y madrugada del 22 de enero:** sin lluvias en la región.
