**La emisión de alertas se hace de forma diaria por el CRPA La Mojana, en coordinación con la oficina de pronósticos y alertas del IDEAM, a escala de subzona hidrográfica.*

III. Condiciones hidrológicas actuales en el río Cauca (tramo Nechí-Pinillos)

PRONÓSTICO PARA EL 25 Y 26 DE ENERO

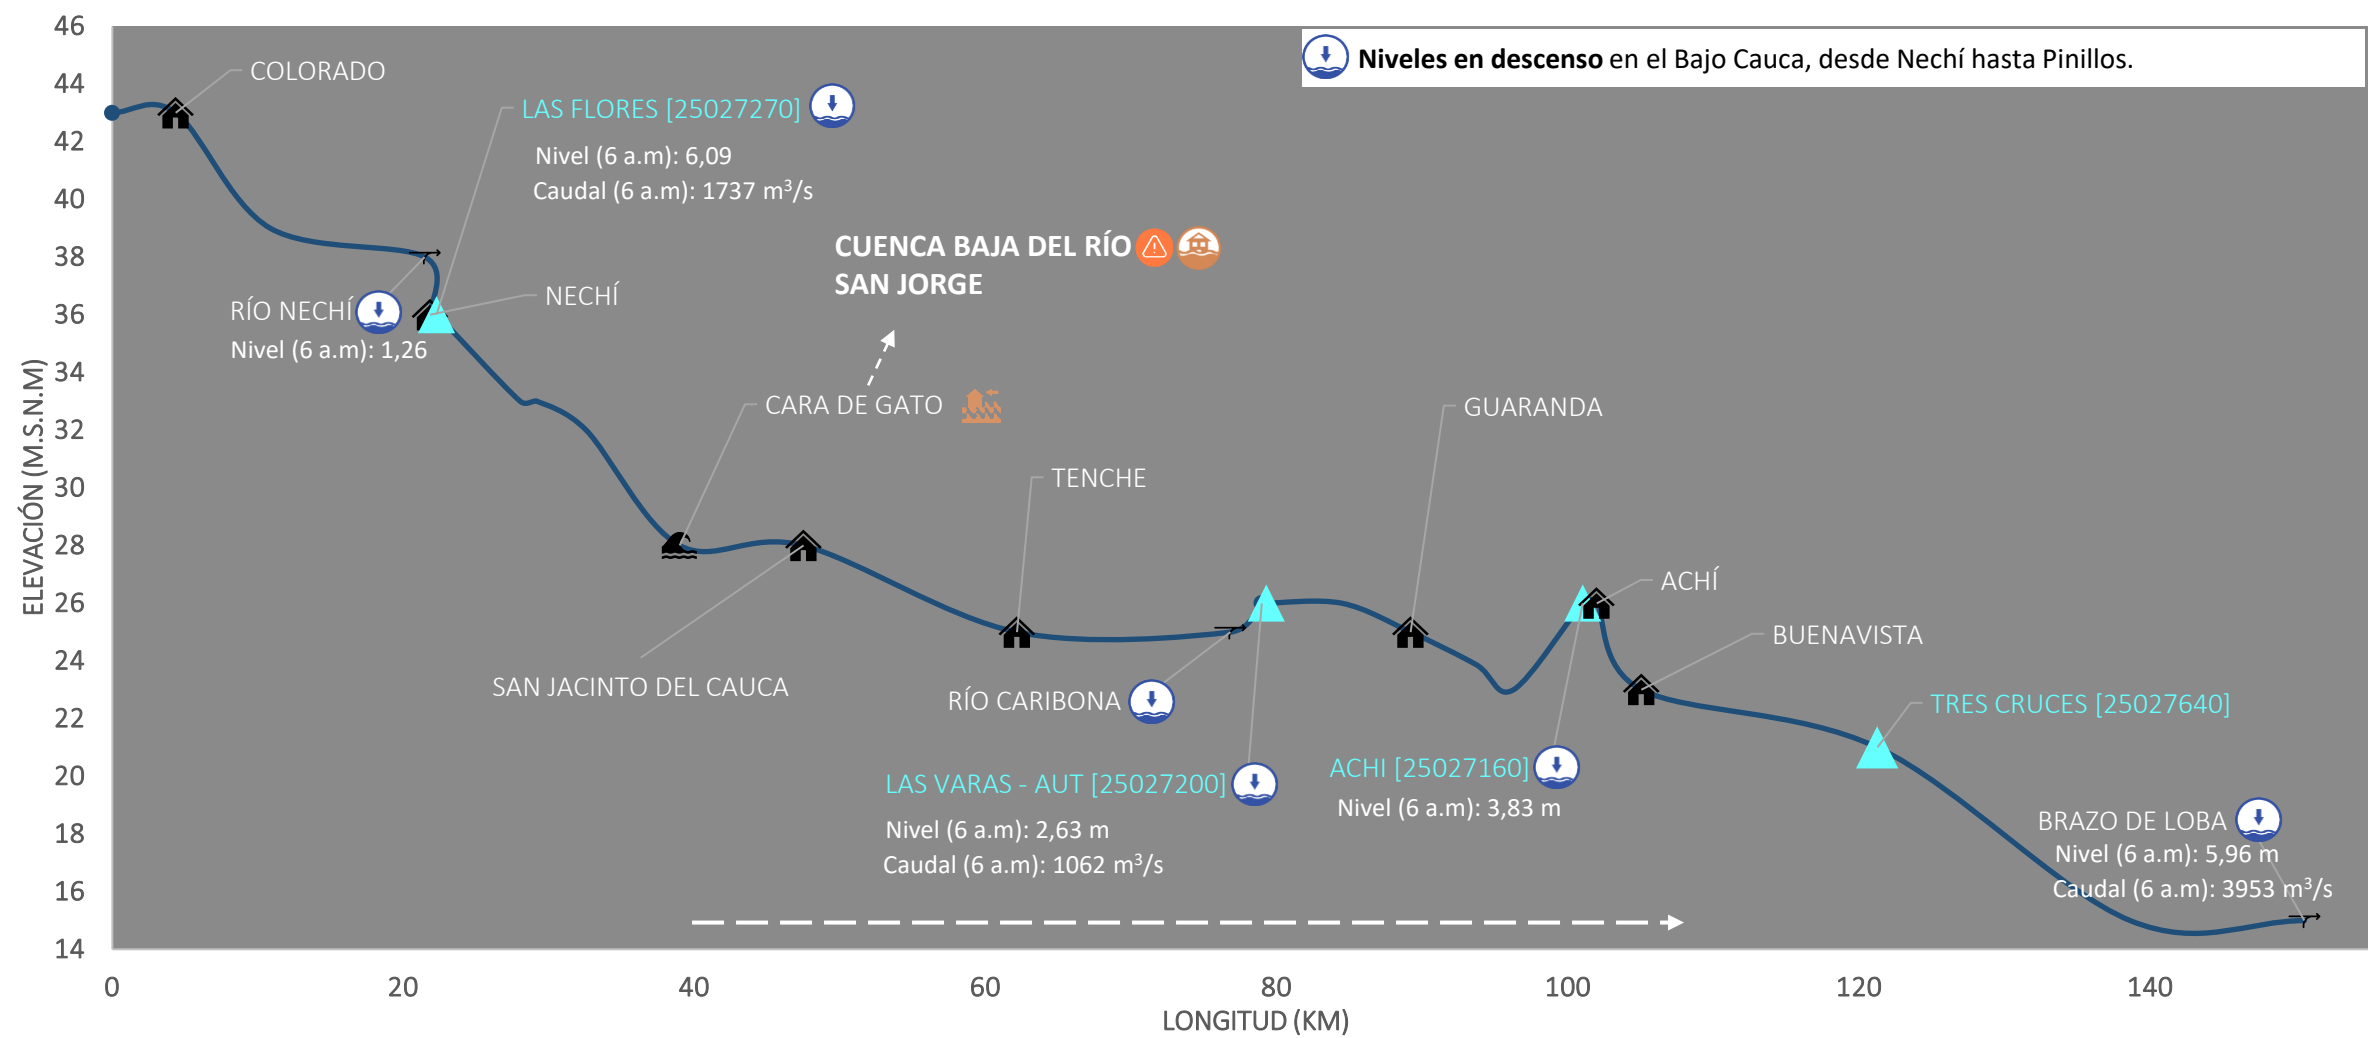
PUNTOS DE INTERÉS RÍO CAUCA (TRAMO NECHÍ-MAGANGUÉ)	ALERTAS HIDROLÓGICAS	CONDICIONES HIDROLÓGICAS	ZONAS DE EMERGENCIA

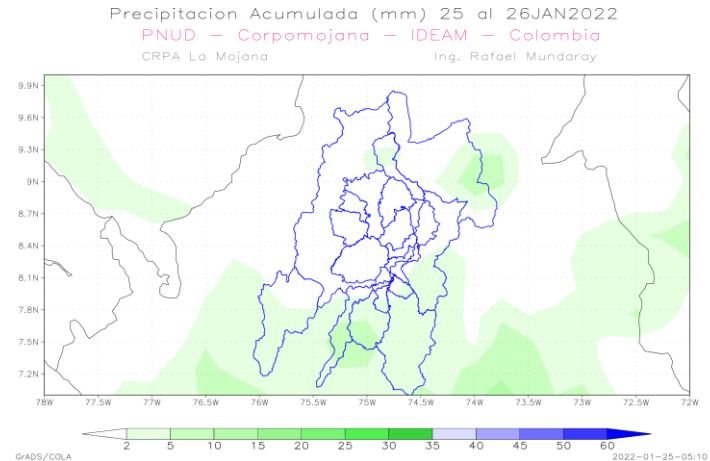
ACUMULADO DEL 25 AL 26 DE ENERO

- **Noche del 25 y madrugada del 26 de enero:** predominio del tiempo seco.
- **Mañana del 26 de enero:** cielo parcialmente nublado y sin lluvias.
- **Tarde del 26 de enero:** condición seca.
- **Noche del 26 y madrugada del 27 de enero:** se esperan algunas lluvias, principalmente al sur del territorio mojanero, y en el Bajo Cauca y Bajo Nechí.
