**La emisión de alertas se hace de forma diaria por el CRPA La Mojana, en coordinación con la oficina de pronósticos y alertas del IDEAM, a escala de subzona hidrográfica.*

III. Condiciones hidrológicas actuales en el río Cauca (tramo Nechí-Pinillos)

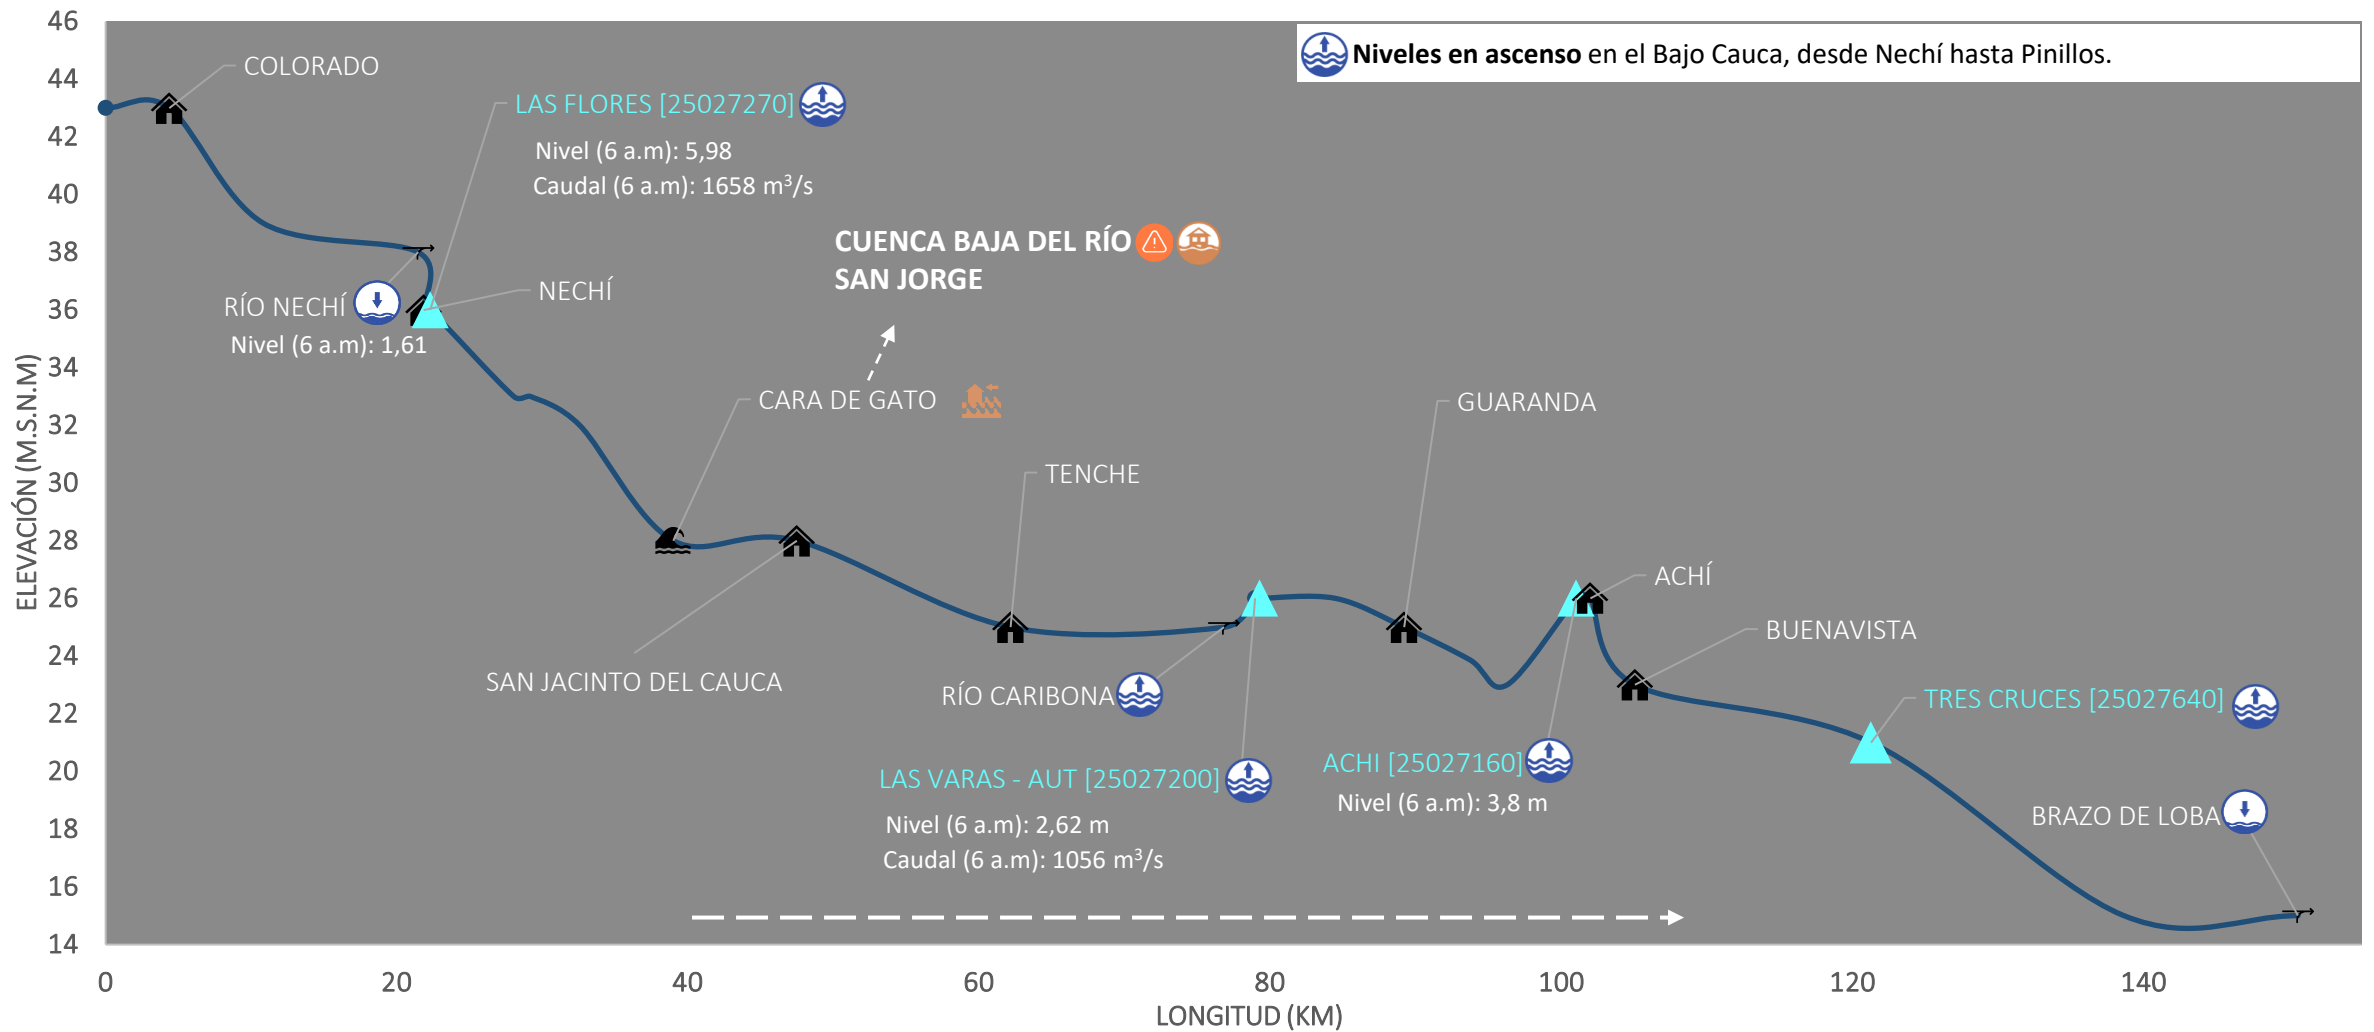
PUNTOS DE INTERÉS RÍO CAUCA (TRAMO NECHÍ-MAGANGUÉ)

- Estación hidrológica IDEAM
- Población
- Rompedero
- Confluencia

- Alerta ROJA** Para tomar acción
- Alerta NARANJA** Para prepararse
- Alerta AMARILLA** Para informarse
- Condiciones NORMALES** Sin alerta

- Niveles en ascenso
- Niveles en descenso
- Niveles estables
- Tránsito de creciente

- Inundación por desbordamiento
- Inundación por rompimiento margen derecha
- Inundación por rompimiento margen izquierda (Mojana)

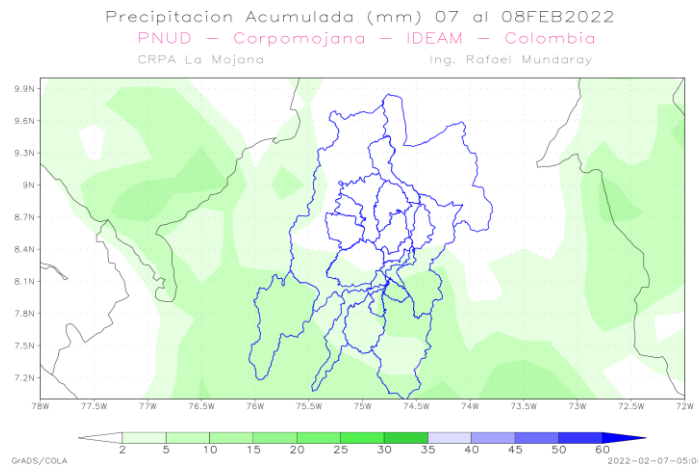
ACUMULADO DEL 07 AL 08 DE FEBRERO

- **Noche del 07 de febrero y madrugada del 08 de febrero** : lluvias hacia sectores del Bajo cauca y Bajo Nechí, y en los municipios de Nechí y San Jacinto del Cauca
- **Mañana del 08 de febrero:** cielo entre parcialmente nublado a despejado, sin lluvias.
- **Tarde del 08 de febrero:** cielo con escasa nubosidad.
- **Noche del 08 y madrugada del 09 de febrero:** lluvias principalmente en los municipios de Nechí, Ayapel, Guaranda y San Jacinto del Cauca, así como, las cuencas del Bajo Nechí y Bajo Cauca.
