BOLETÍN HIDROMETEOROLÓGICO DE LA MOJANA

San Marcos, Sucre 18 de noviembre de 2020

BOLETÍN No: 209

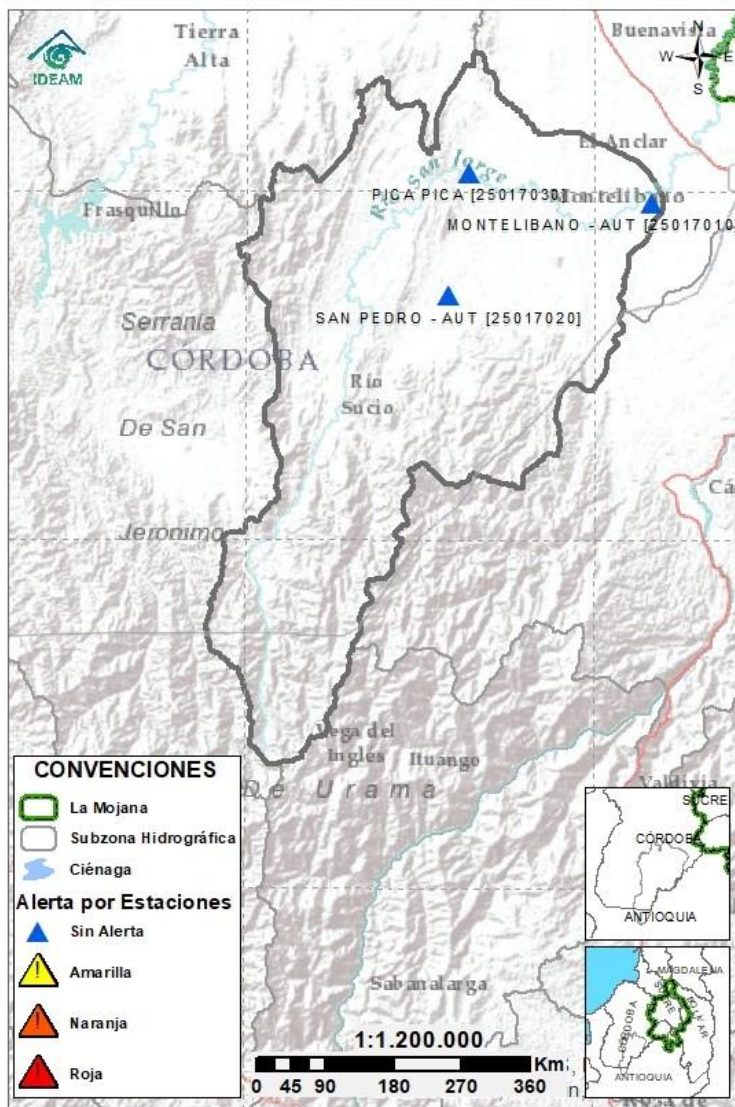
[1163] URE [2501700189; COR; HID; XXX; GOES: CB1735C8; AO02; IDEAM] – NIVL

Subzona hidrográfica	Alerta	Descripción
Cuenca alta del río San Jorge	Sin alerta	Ascenso ligero de los niveles en el río Uré (municipio de San José de Uré); aportante al río San Jorge. No se descartan nuevos incrementos durante horas de la noche y madrugada
