BOLETÍN HIDROMETEOROLÓGICO DE LA MOJANA

San Marcos, Sucre 22 de enero de 2021

BOLETÍN No: 254

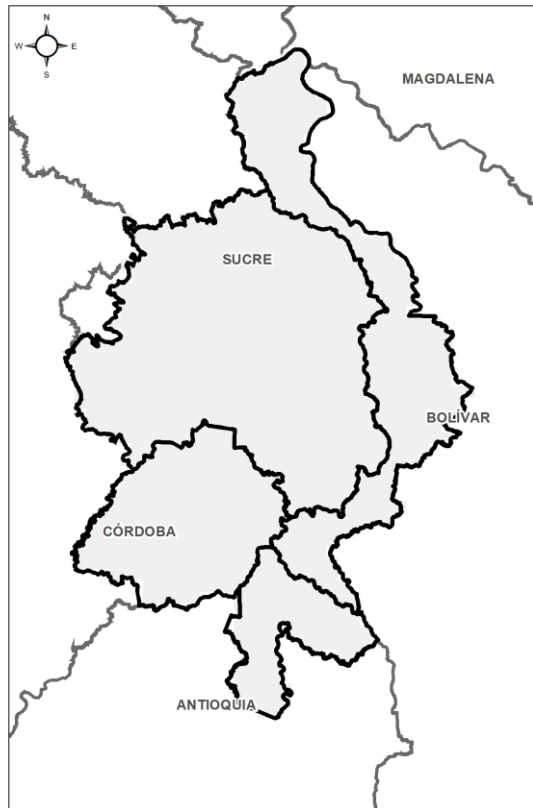
Precipitación estimada acumulada
21/01/2021 (07:00) – 22/01/2020 (07:00).
Fuente: IDEAM

Precipitación: El día de ayer no se observaron lluvias en la región

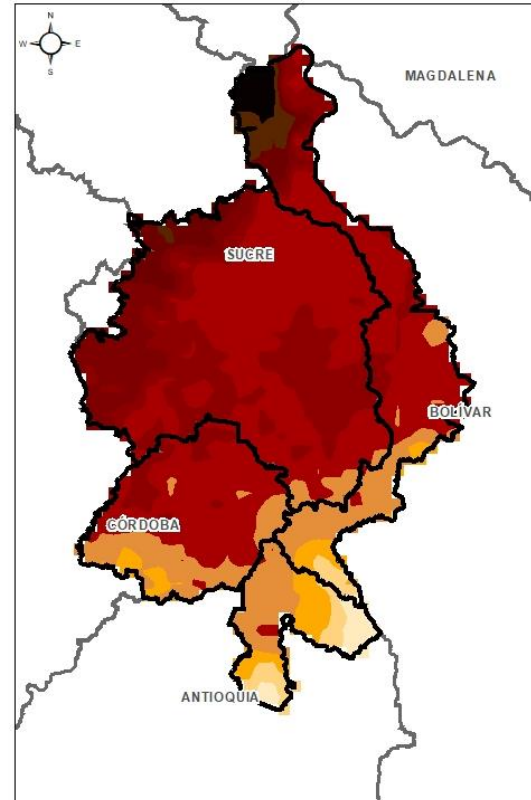
Temperatura superficial máxima por
estimación Satelital 21/01/2021
Fuente: IDEAM

Temperatura: Se registró una temperatura máxima de 35,4°C el día 21 de enero a las 15:00 horas en el municipio de Ayapel, y una mínima de 23,2°C en la madrugada del 22 de enero en el municipio de San Marcos.

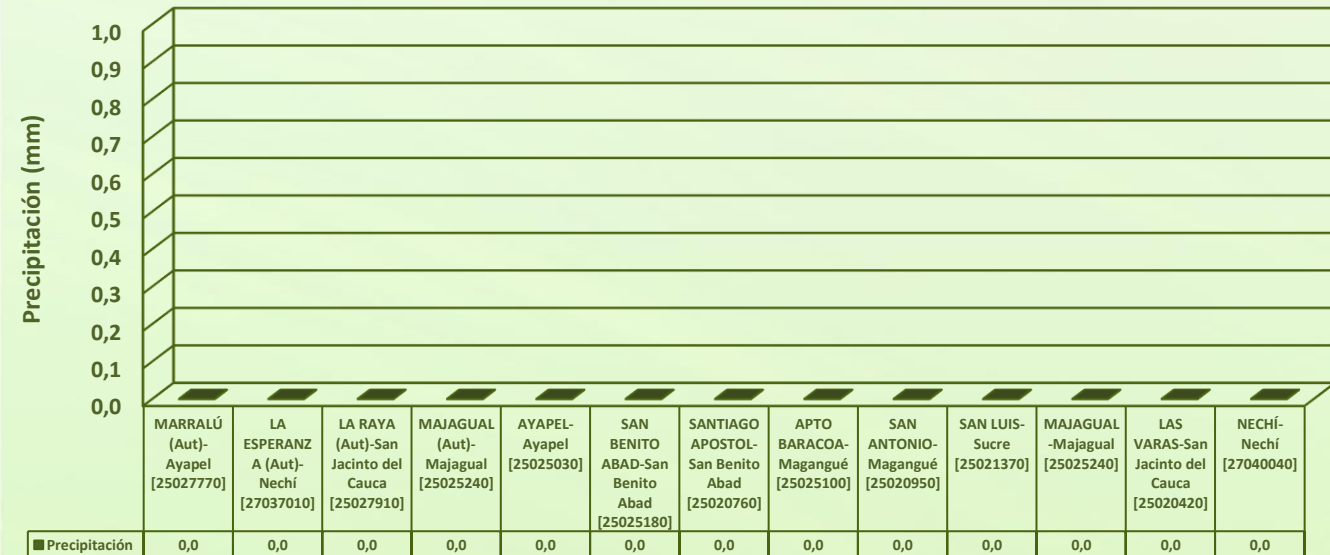
Lluvia Registrada el 21 enero de 2021

RESUMEN DE CONDICIONES DEL DÍA 21 DE ENERO

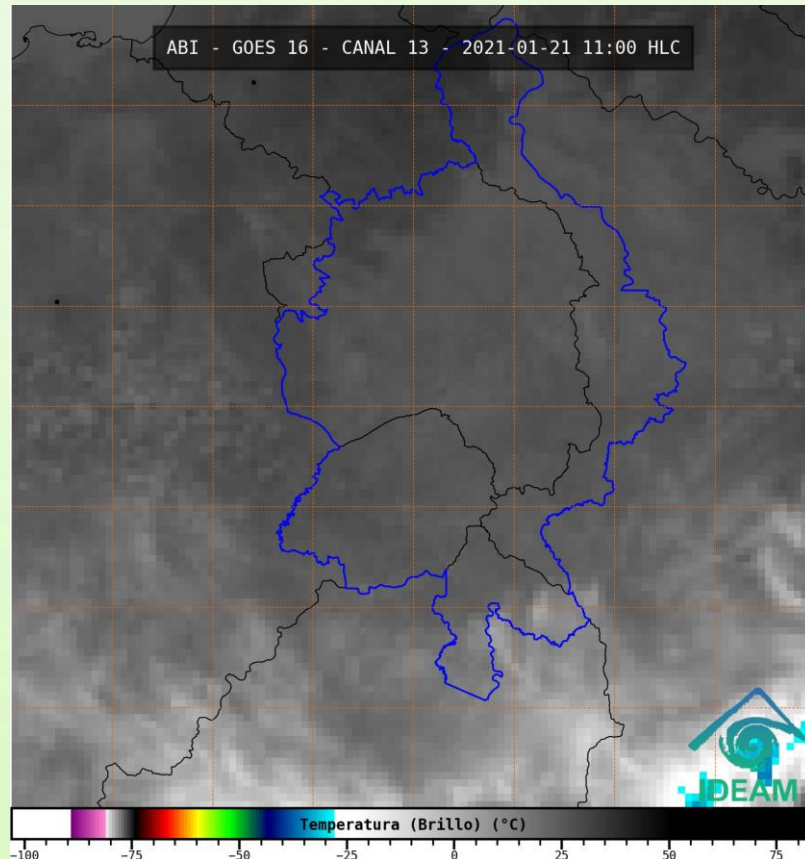
Imagen de satélite IR 10:10 HLC
Fuente: IDEAM

Recientemente, predomina cielo parcialmente nublado sobre la región.

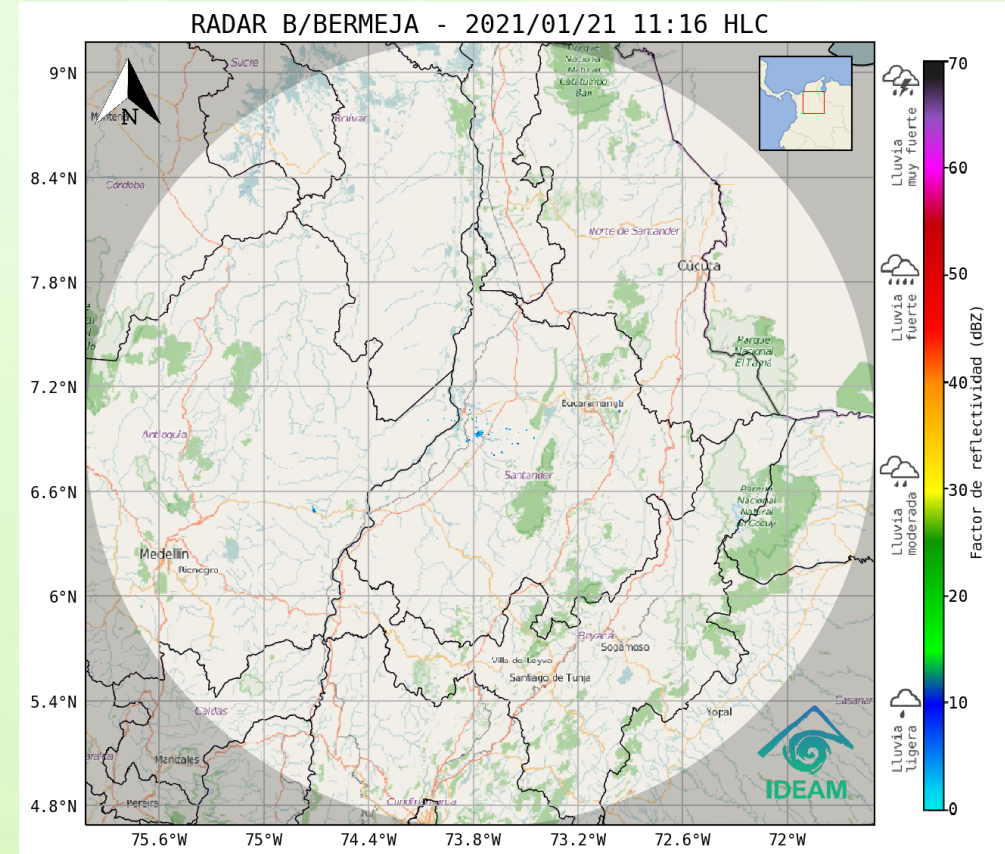
Imagen de radar 10:21 HLC
Fuente: IDEAM

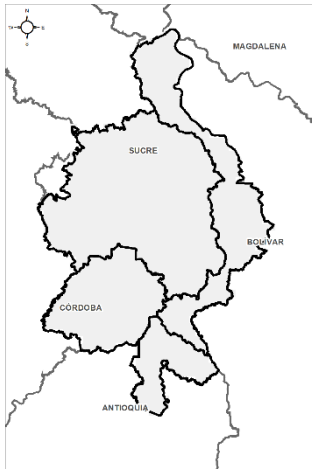
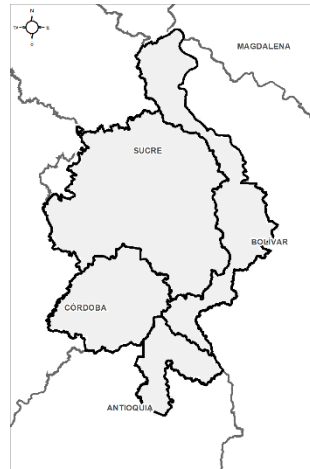
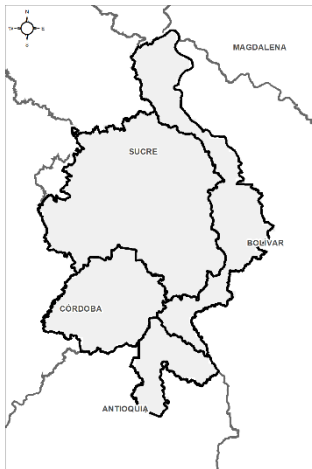
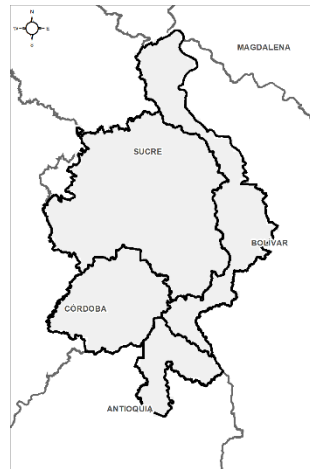
TARDE DEL 22 DE ENERO

NOCHE DEL 22 DE ENERO

ACUMULADO DEL 22 AL 23 DE ENERO

ACUMULADO DEL 23 AL 24 DE ENERO

Precipitación: les informamos que no se prevén lluvias el día de hoy, condición que se mantendrá durante todo el fin de semana.

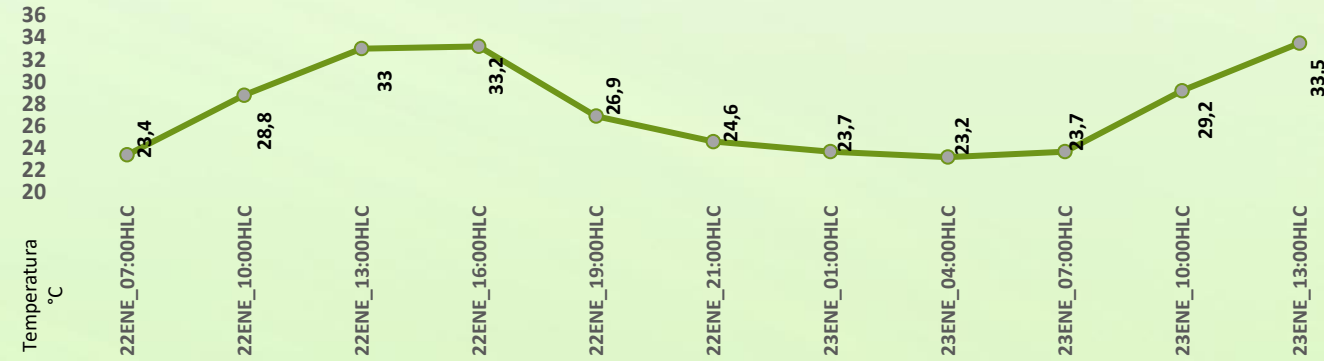
Pronóstico de temperaturas medias para los próximos 02 días; Fuente IDEAM

Temperatura: Las temperaturas máximas oscilarán entre los 34°C y 35°C y las mínimas entre los 24°C y 26°C. Las sensaciones térmicas máximas estimadas oscilarán entre los 35°C y 37°C.

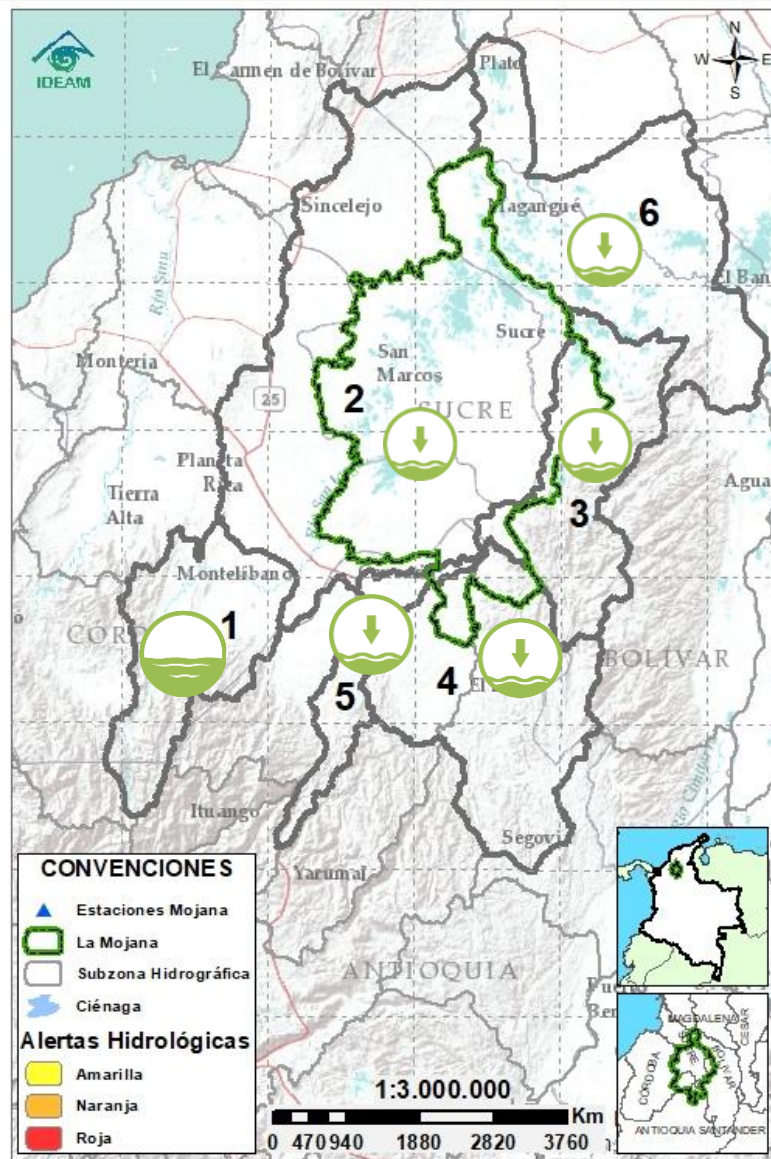
Condiciones hidrológicas antecedentes para el 21/01/2021

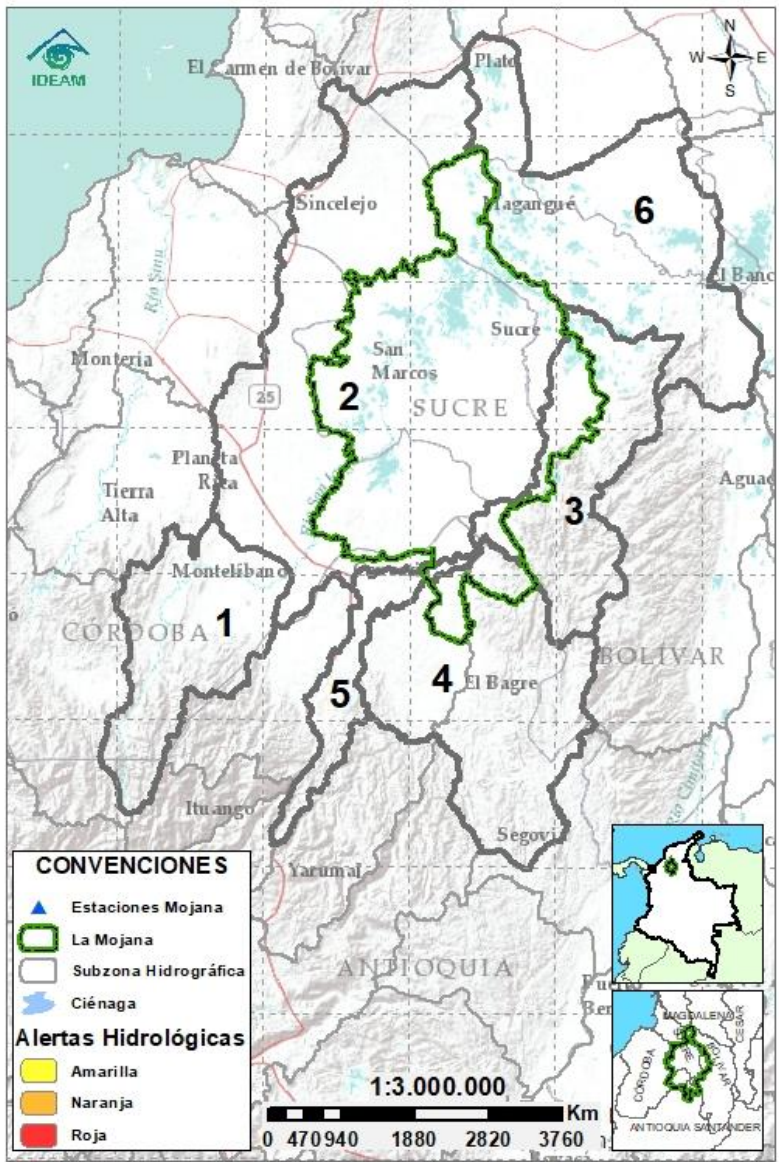
Descripción condiciones hidrológicas: Se observa el predominio del descenso en los niveles, sin embargo, en la cuenca alta del río San Jorge, en jurisdicción de los municipios de Puerto Libertador y Montelíbano, se registran niveles estables, condición que comienza a verse reflejada en el río a la altura de los municipios de La Apartada y Ayapel. Se prevé que este comportamiento se mantenga a lo largo del fin de semana. Por su parte, en el bajo San Jorge continúa el descenso gradual del río, así como en las ciénagas y caños asociados, condición que se mantendrá para el fin de semana. Así mismo, se mantiene el descenso del Bajo Nechí y Bajo Cauca, en el tramo que recorre los municipios de Nechí, San Jacinto del Cauca, Guaranda, Achí y Pinillos; comportamiento que continuará durante el fin de semana. Finalmente, persiste el descenso del río Magdalena, del Brazo de Loba y del Brazo de Mompós entre los municipios de El Banco y Plato.

Niveles estables	Niveles estables en la cuenca alta del río San Jorge. Se espera que esta condición se extienda durante el fin de semana, tanto en el cauce principal, como en sus aportantes (ríos San Pedro y Uré).
Sin alerta	2 Bajo Magdalena-Cauca - San Jorge	Bajo San Jorge

Niveles en descenso	Descenso en los niveles del río San Jorge y en el sistema de ciénagas y caños asociado. Se prevé que este comportamiento persista a lo largo del fin de semana.
Sin alerta	3 Bajo Magdalena-Cauca - San Jorge	Directos al Bajo Cauca-ciénaga La Raya entre el río Nechí y Brazo de Loba

Niveles en descenso	Niveles en descenso en el río Cauca entre los municipios de Nechí, San Jacinto del Cauca, Guaranda, Achí y Pinillos, condición que se prevé persista a lo largo del fin de semana.

Niveles en descenso	Niveles en descenso en el río Nechí y sus aportantes, a la altura de los municipios de Segovia, Zaragoza, El Bagre y Nechí. Se prevé la estabilización de los niveles.
Sin alerta	5 Cauca	Directos al Cauca entre Pto. Valdivia y río Nechí

Niveles estables	Niveles estables en el río Cauca en el tramo que comprende los municipios de Valdivia, Tarazá, Cáceres y Caucasia.
Sin alerta	6 Bajo Magdalena	Directos Bajo Magdalena entre El Banco y Plato

Niveles en descenso	Niveles en descenso en el río Magdalena, así como en el Brazo de Loba y en el Brazo de Mompós, condición que se mantendría para el fin de semana.

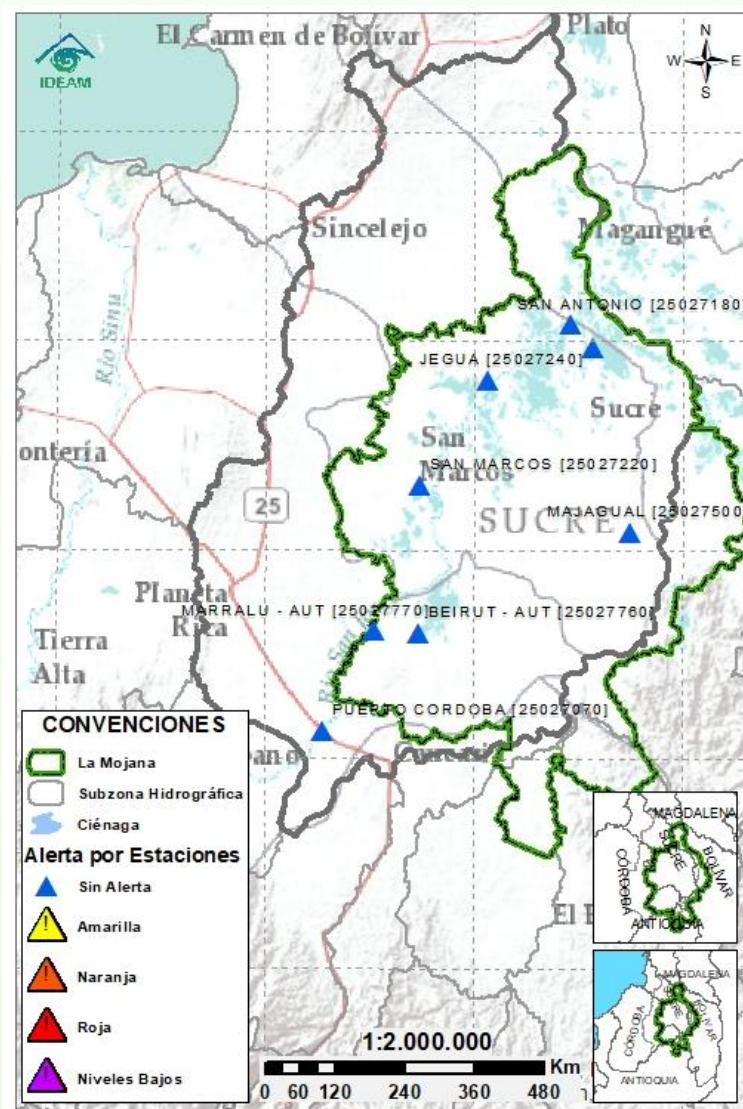
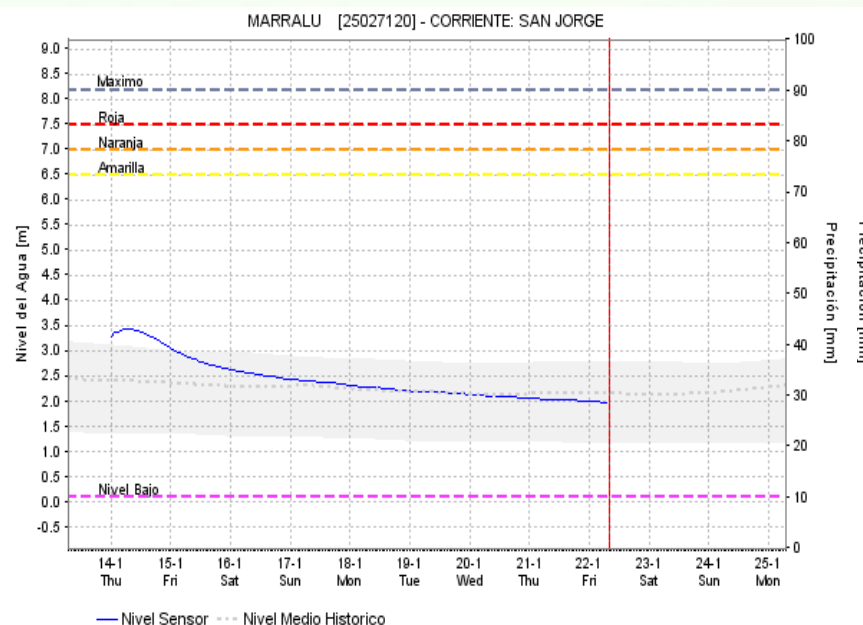
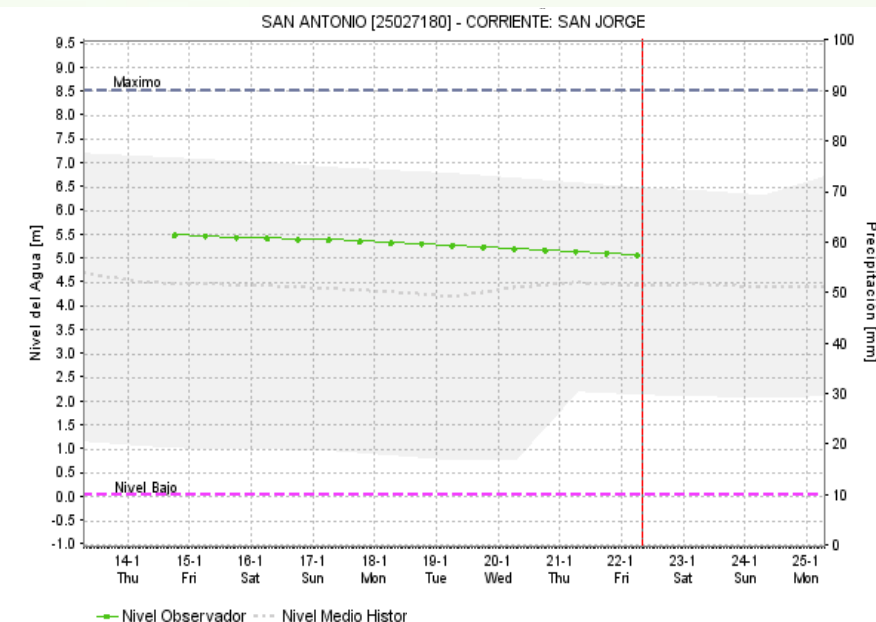
2.2.2 SUBZONA HIDROGRÁFICA DEL RÍO SAN JORGE CUENCA BAJA

Subzona hidrográfica	Alerta	[Descripción
Cuenca baja del río San Jorge	Sin alerta	Comienza a registrarse la estabilización de niveles en el río San Jorge a la altura del municipio de Ayapel, en tanto persiste la condición de descenso en el tramo que recorre los municipios de San Marcos, Caimito, San Benito Abad y Magangué, así como en el sistema de ciénagas y caños asociado. Se prevé que esta condición continúe a lo largo del fin de semana.

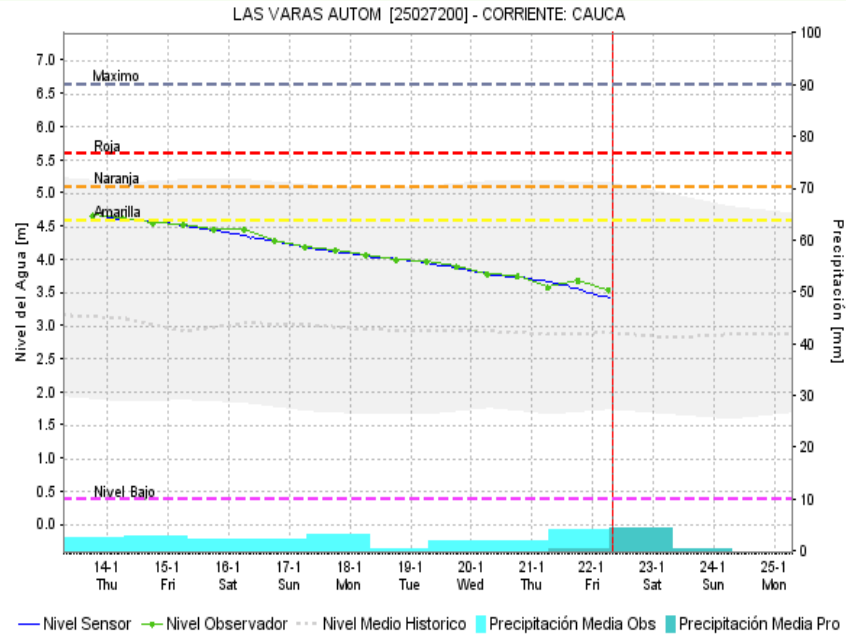
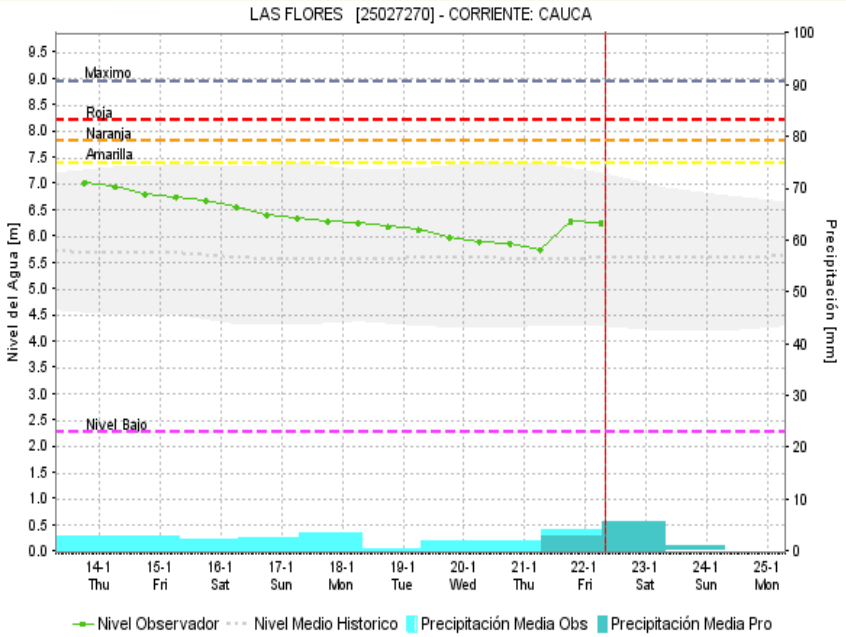
2.2.3 DIRECTOS AL BAJO CAUCA - CIÉNAGA LA RAYA ENTRE EL RÍO NECHÍ Y EL BRAZO DE LOBA

Subzona hidrográfica	Alerta	Descripción
Directos al bajo Cauca- Ciénaga La Raya entre el río Nechí y Brazo de Loba	Sin alerta	Se registró ascenso puntual en el río Cauca a la altura del municipio de Nechí; sin embargo, continúa el predominio de la condición de descenso, en el tramo que comprende los municipios de San Jacinto del Cauca, Guaranda, Achí y Pinillos; con valores en el rango de los medios para esta época del año. Se prevé que esta condición se mantenga durante el fin de semana.

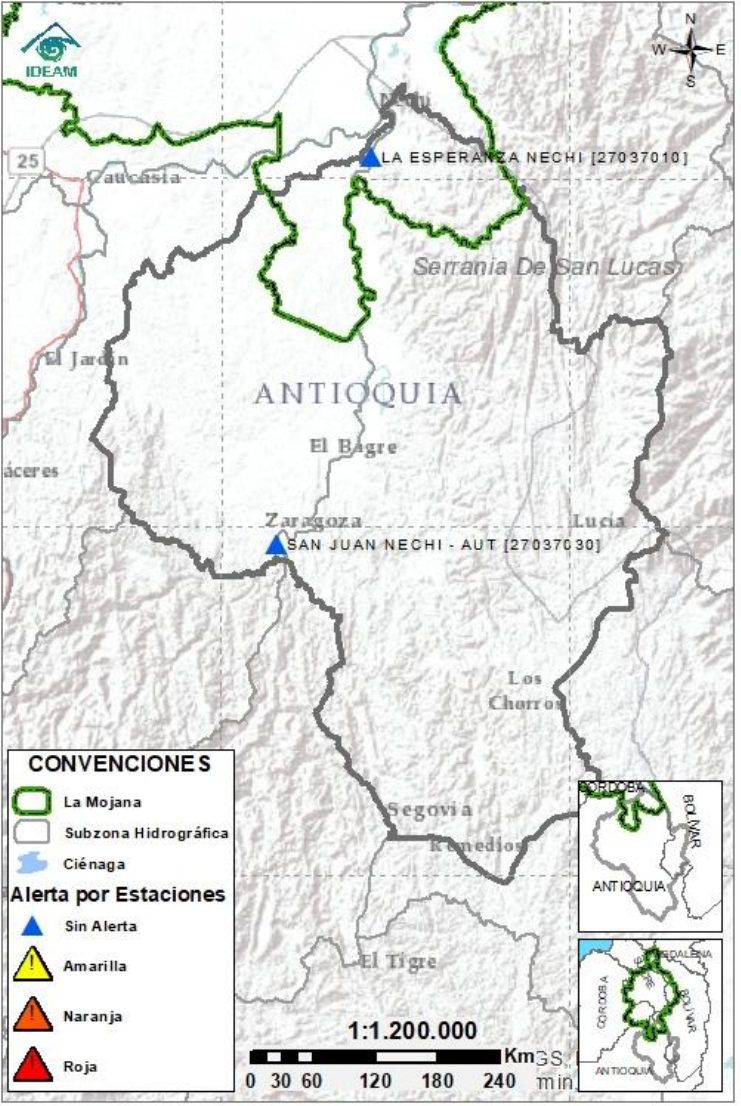
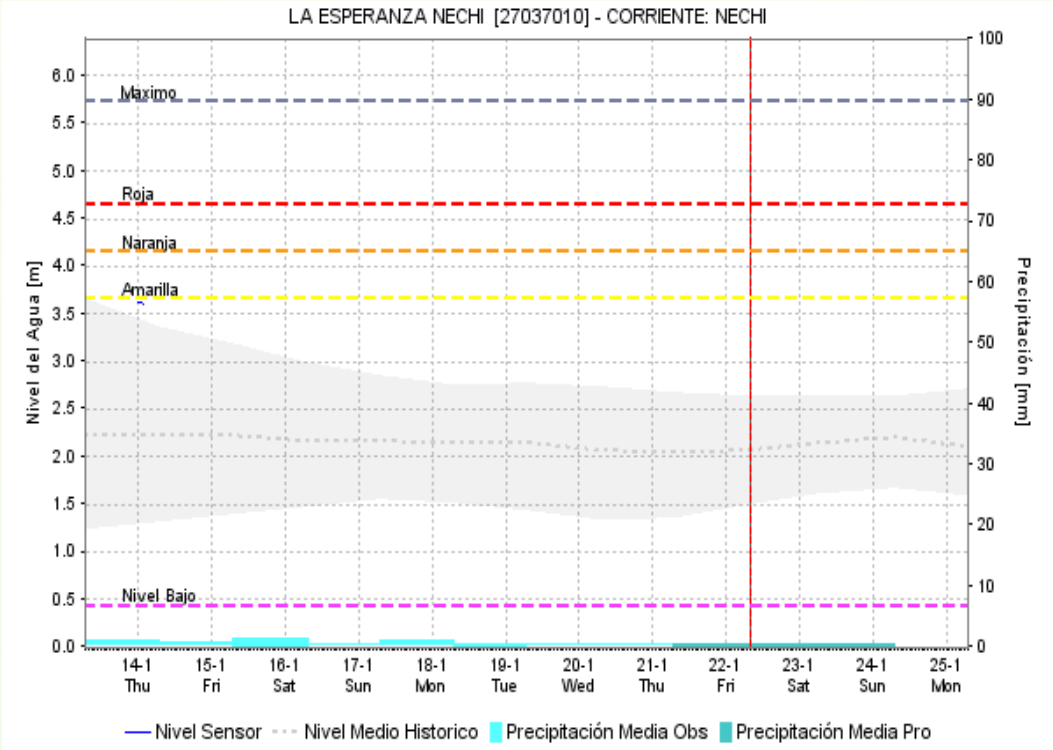
2.2.4 SUBZONA HIDROGRÁFICA DEL RÍO NECHÍ CUENCA BAJA

Subzona hidrográfica	Alerta	Descripción
Cuenca baja del río Nechí	Sin alerta	Niveles en descenso en el río Nechí, así como de sus aportantes río Cacerí y quebrada Vijagual, condición que persistirá durante el fin de semana, tendiendo hacia la estabilización.

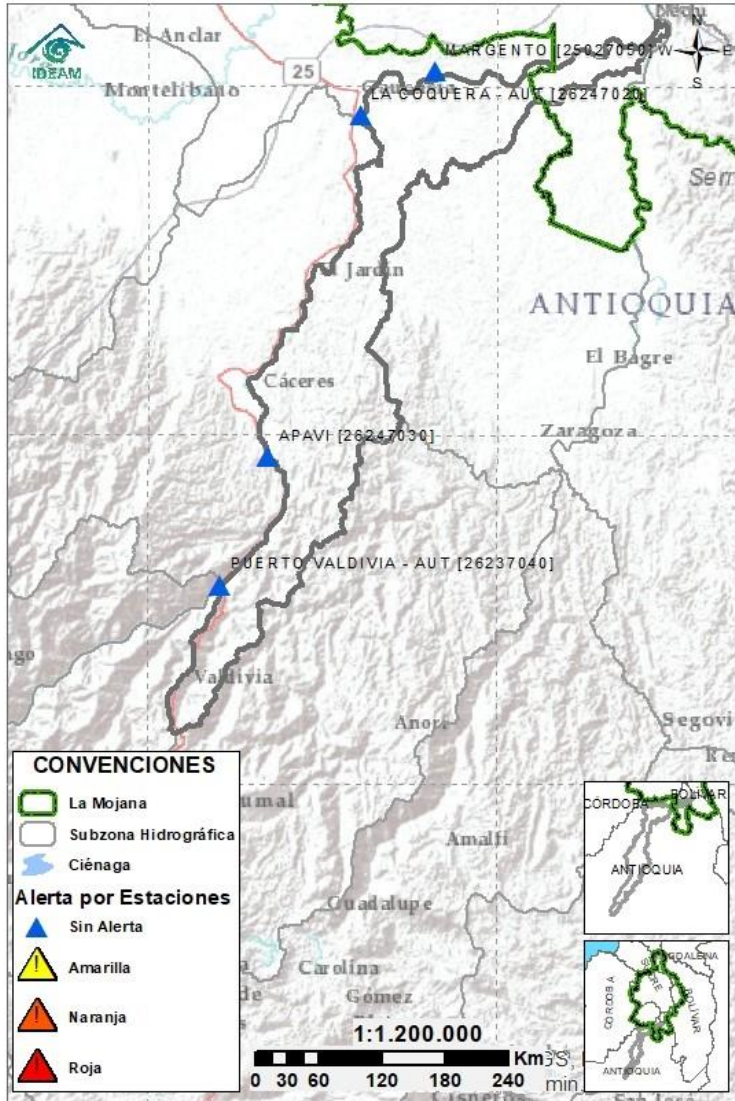
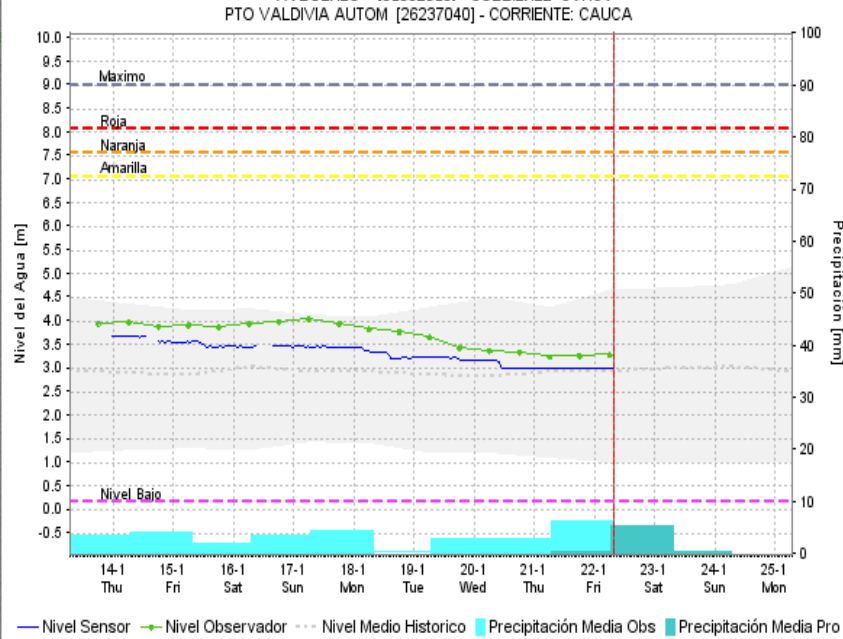
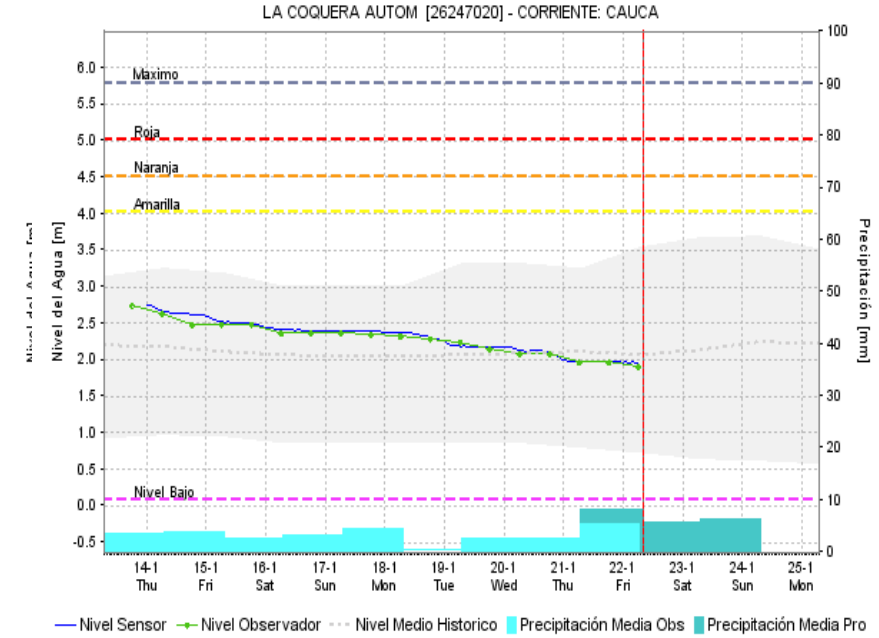
2.2.5 DIRECTOS AL CAUCA ENTRE PTO. VALDIVIA Y RÍO NECHÍ

Estabilización de los niveles en el río Cauca en su recorrido por los municipios de Valdivia, Tarazá, Cáceres, Caucasia y Nechí, condición que se extenderá al fin de semana.

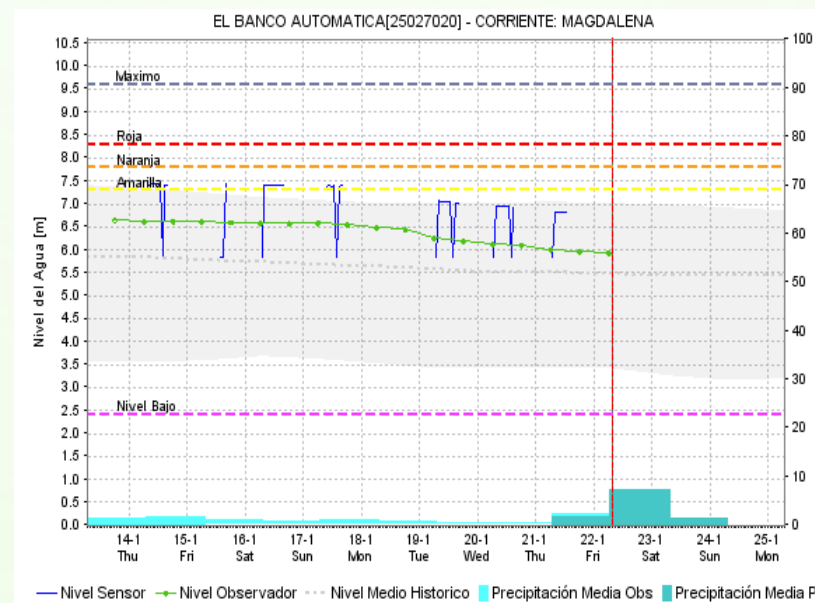
2.2.6 DIRECTOS AL BAJO MAGDALENA ENTRE EL BANCO Y EL PLATO

Subzona hidrográfica	Alerta	Descripción
Directos Bajo Magdalena entre el Banco y el Plato	Sin alerta	Niveles en descenso en el río Magdalena en el tramo comprendido entre los municipios de Pinillos, Magangué y Plato; así como en el Brazo de Loba (municipios de Guamal, San Sebastián de Buenavista, Mompós, San Zenón, Talaigua Nuevo, Santa Ana y Santa Bárbara de Pinto) y en el Brazo de Mompós (municipios de El Banco, San Martín de Loba, Hatillo de Loba, Barranco de Loba y Pinillos).
