# BOLETÍN HIDROMETEOROLÓGICO DE LA MOJANA

San Marcos, Sucre 05 de febrero de 2021

BOLETÍN No: 264

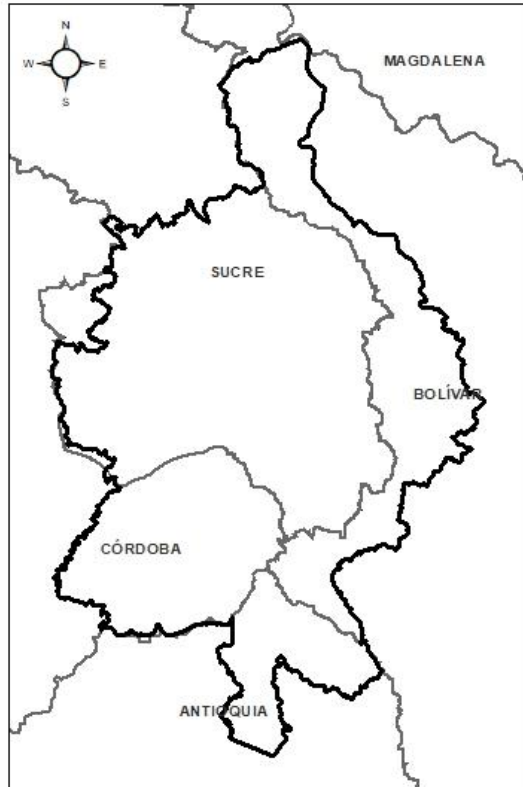
Precipitación estimada acumulada  
04/02/2021 (07:00) – 05/02/2020 (07:00).  
Fuente: IDEAM

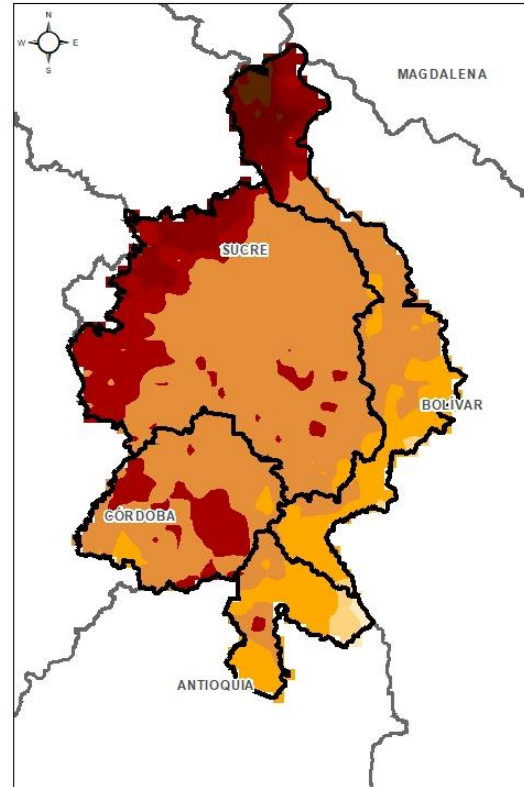
Temperatura superficial máxima por  
estimación Satelital 04/02/2021  
Fuente: IDEAM

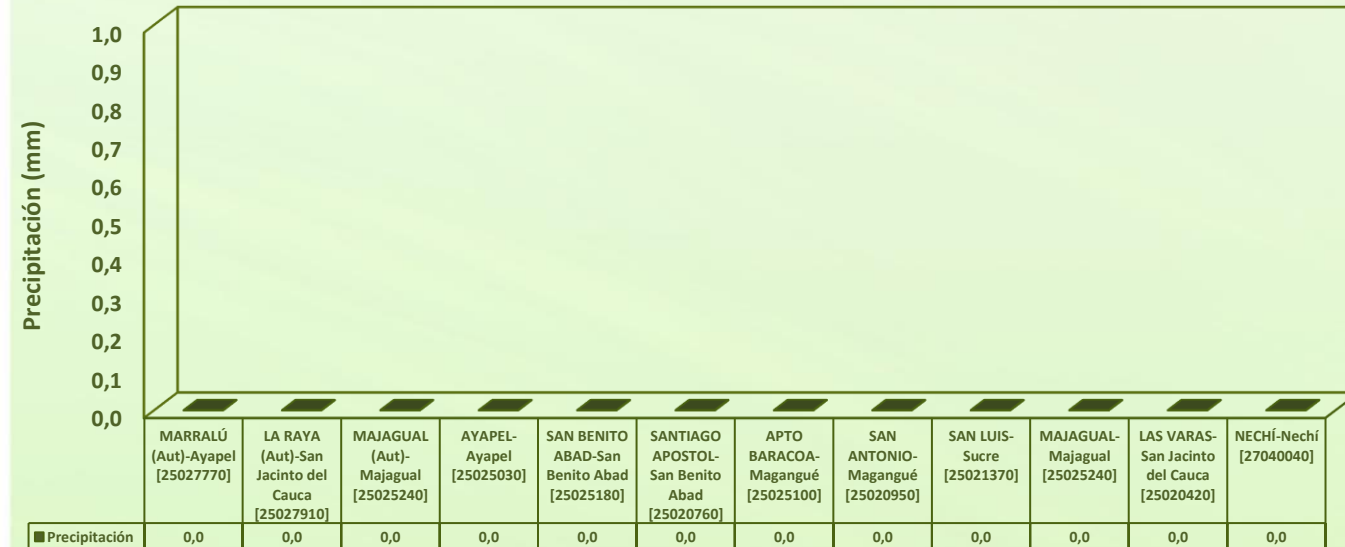
## Lluvia Registrada el 04 de febrero de 2021

**Precipitación:** El día de ayer se caracterizó por ser cálido y presentar buen tiempo en todas sus jornadas.

**Temperatura:** Se registró una temperatura máxima de 35,3°C el día 04 de febrero a las 15:00 horas en el municipio de San Marcos, y una mínima de 24,5°C en la madrugada del 05 de febrero.

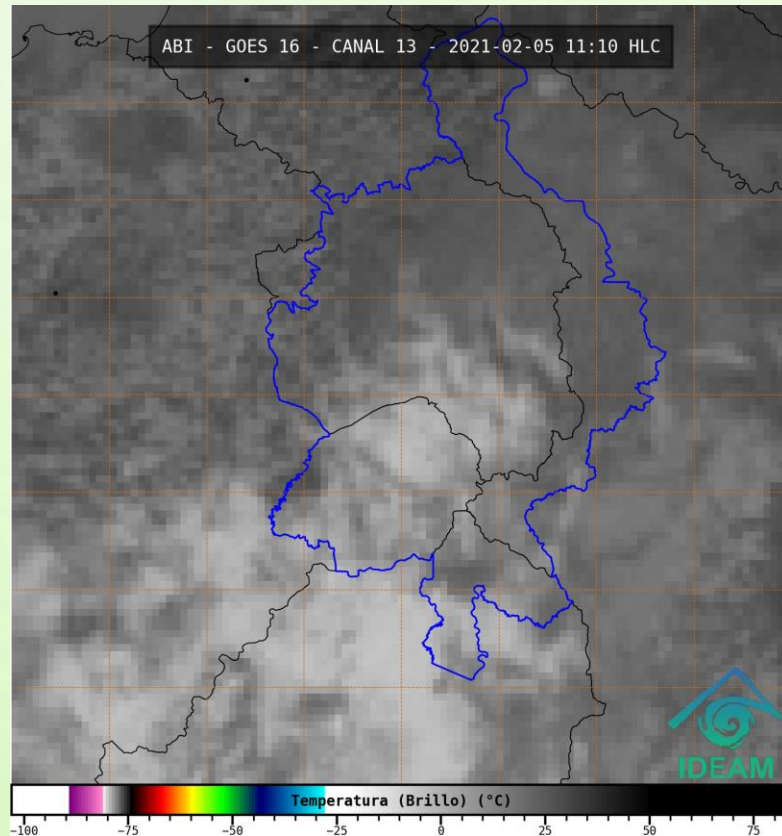
Imagen de satélite IR 11:10 HLC  
Fuente: IDEAM

Recientemente, cielo mayormente nublado nublado sin lluvias.

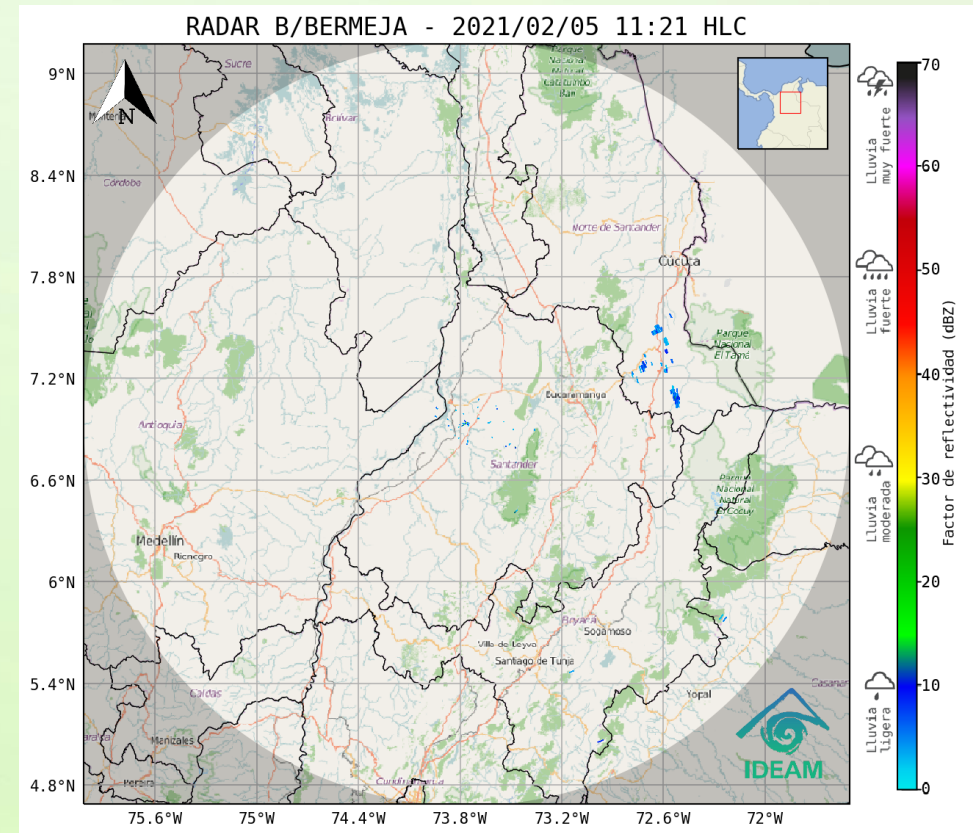
Imagen de radar 11:21 HLC  
Fuente: IDEAM

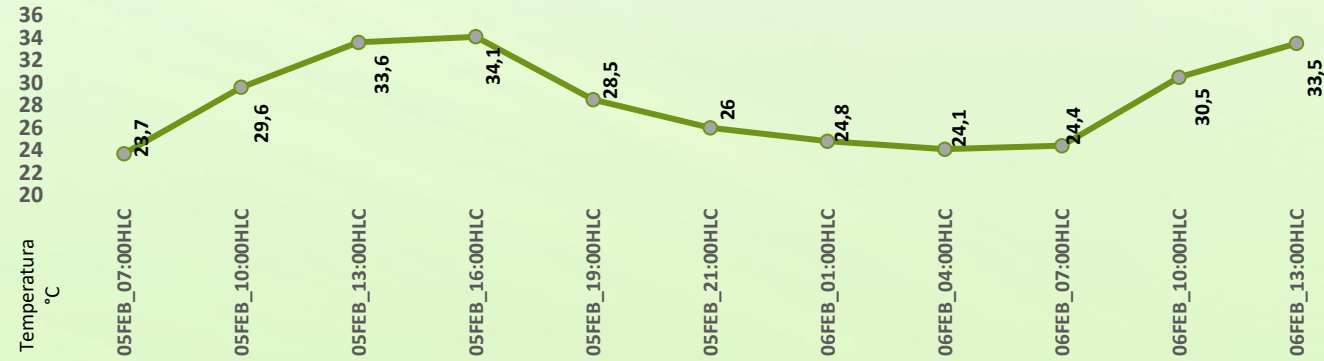
Pronóstico de temperaturas medias para los próximos 02 días; Fuente IDEAM

**Temperatura:** Las temperaturas máximas oscilarán entre los 34°C y 35°C y las mínimas entre los 22°C y 24°C. Las sensaciones térmicas máximas estimadas oscilarán entre los 37°C y 38°C.

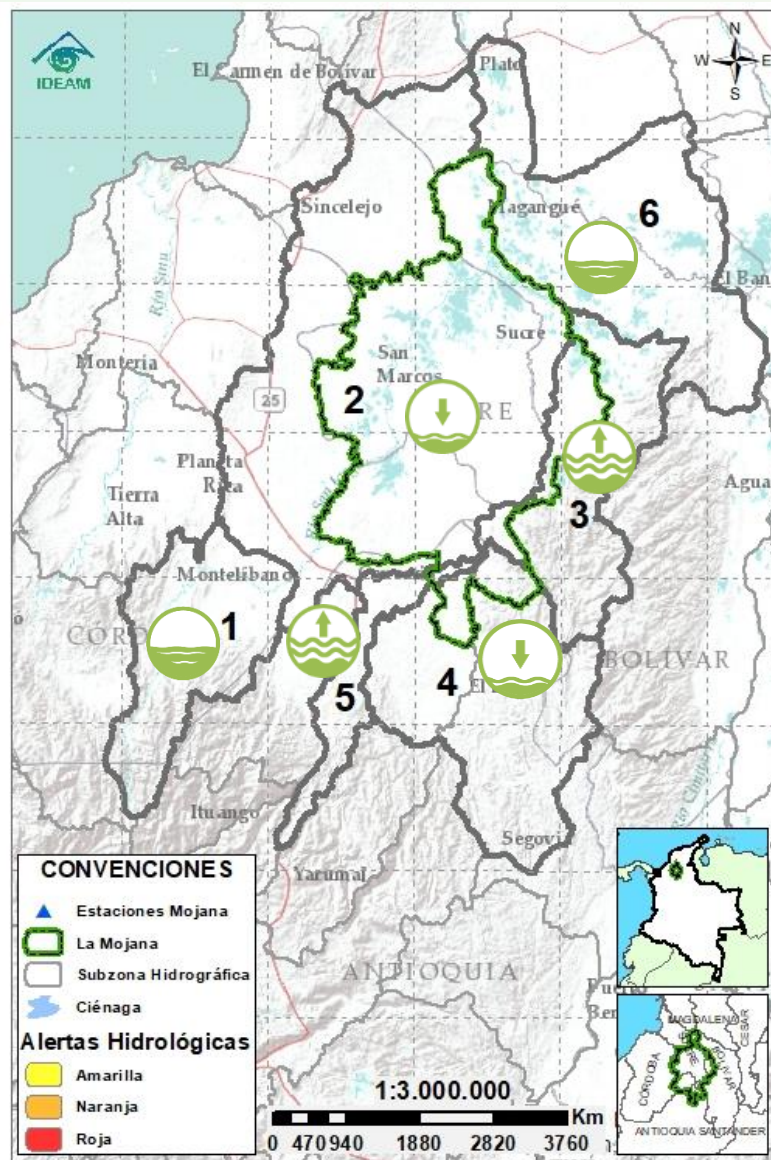
Condiciones hidrológicas antecedentes para el 04/02/2021

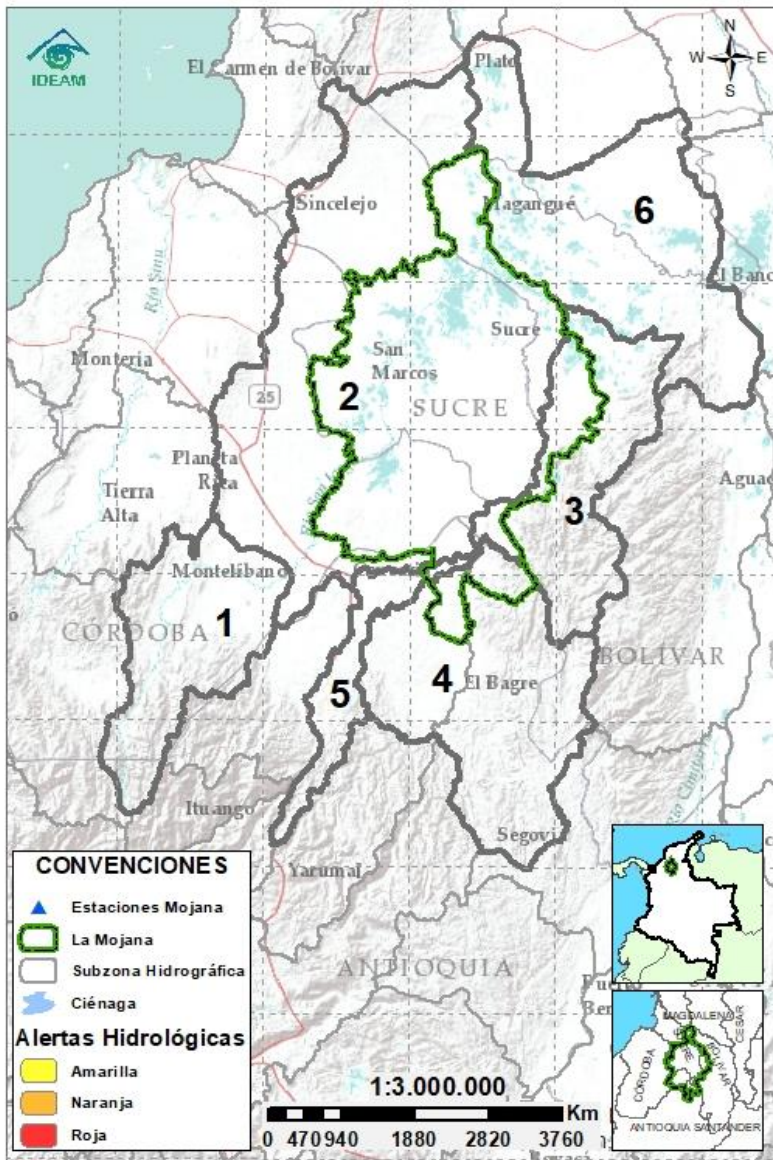
## 2.2 CONDICIONES HIDROLÓGICAS ACTUALES

**Descripción condiciones hidrológicas:** En los ríos se registran condiciones normales para la época, con el predominio de niveles estables en las cuencas de los ríos: Alto San Jorge, Bajo Nechí y Bajo Cauca en el tramo que recorre los municipios de Valdivia, Cáceres, Caucasia y Nechí. Por otra parte, persiste la condición de descenso del Bajo Cauca entre los municipios de Nechí y Pinillos, así como del Bajo San Jorge y del sistema de ciénagas y caños en jurisdicción de los municipios de Ayapel, San Marcos, Caimito, San Benito Abad, Guaranda, Majagual y Sucre. Finalmente, en el río Magdalena y en el Brazo de Mompós, entre los municipios de El Banco y Plato se observan niveles en descenso, mientras que en el Brazo de Loba persisten niveles estables. Durante el día de hoy y a lo largo del fin de semana se prevé la persistencia de las condiciones actuales.

Alerta	Zona Hidrográfica		Subzona o Cuenca Hidrográfica	Condición predominante	Descripción de la alerta hidrológica
Sin alerta	1	Bajo Magdalena-Cauca - San Jorge	Alto San Jorge	Niveles estables	Niveles estables en la cuenca alta del río San Jorge. Se espera que esta condición se mantenga, tanto en el cauce principal, como en sus aportantes (ríos San Pedro y Uré).
Sin alerta	2	Bajo Magdalena-Cauca - San Jorge	Bajo San Jorge	Niveles en descenso	Descenso gradual de niveles en el sistema de ciénagas y caños de la cuenca baja. Alerta puntual por niveles bajos en el caño Mojana, a la altura del casco urbano de Majagual.
Sin alerta	3	Bajo Magdalena-Cauca - San Jorge	Directos al Bajo Cauca-ciénaga La Raya entre el río Nechí y Brazo de Loba	Niveles en descenso	Descenso de niveles en el río Cauca entre los municipios de Nechí, San Jacinto del Cauca, Guaranda, Achí y Pinillos.
Sin alerta	4	Nechí	Bajo Nechí y Directos al Bajo Nechí	Niveles estables	Niveles estables en el río Nechí y sus aportantes, a la altura de los municipios de Segovia, Zaragoza, El Bagre y Nechí.

Sin alerta	5	Cauca	Directos al Cauca entre Pto. Valdivia y río Nechí	Niveles en descenso	Estabilización de niveles en el río Cauca en el tramo que comprende los municipios de Valdivia, Tarazá, Cáceres y Caucasia.
Sin alerta	6	Bajo Magdalena	Directos Bajo Magdalena entre El Banco y Plato	Niveles en descenso	Descenso de niveles del río Magdalena, así como en del Brazo Mompós, en el tramo que recorre los municipios de El Banco y Plato, mientras se mantienen niveles estables en el Brazo de Mompós.

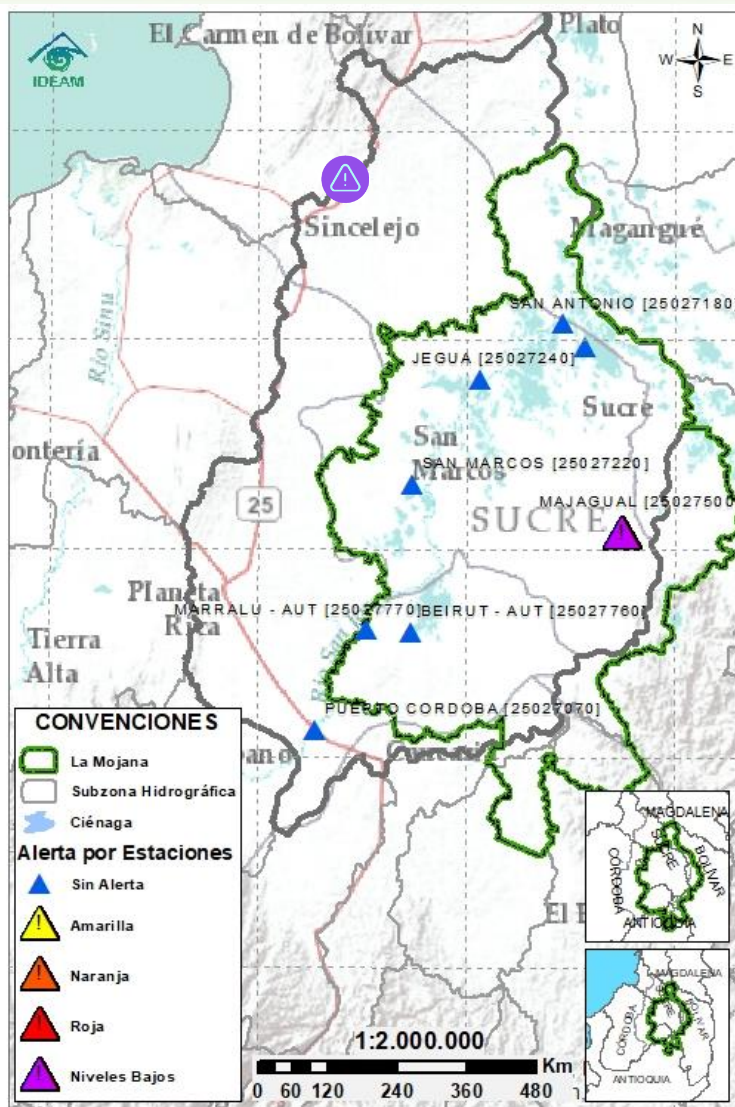
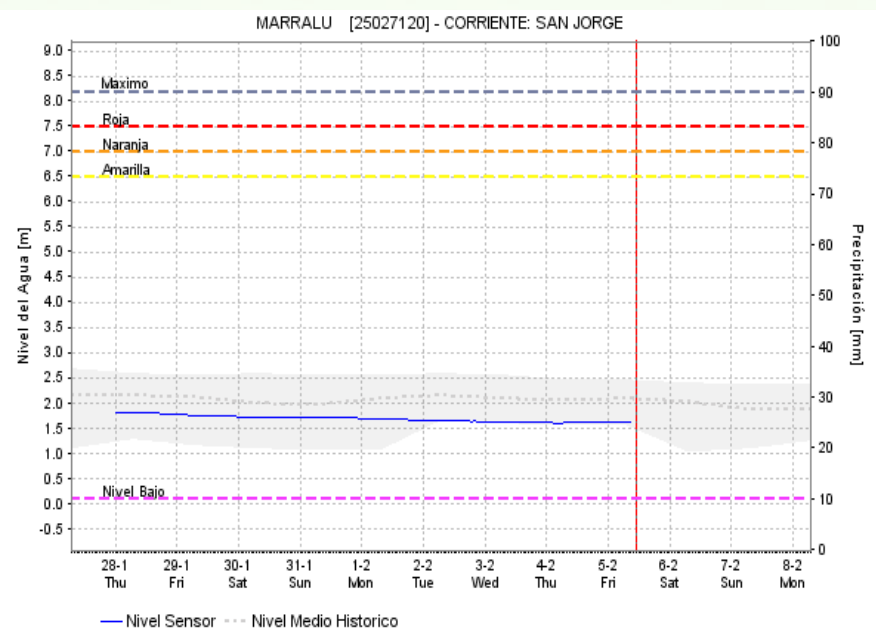
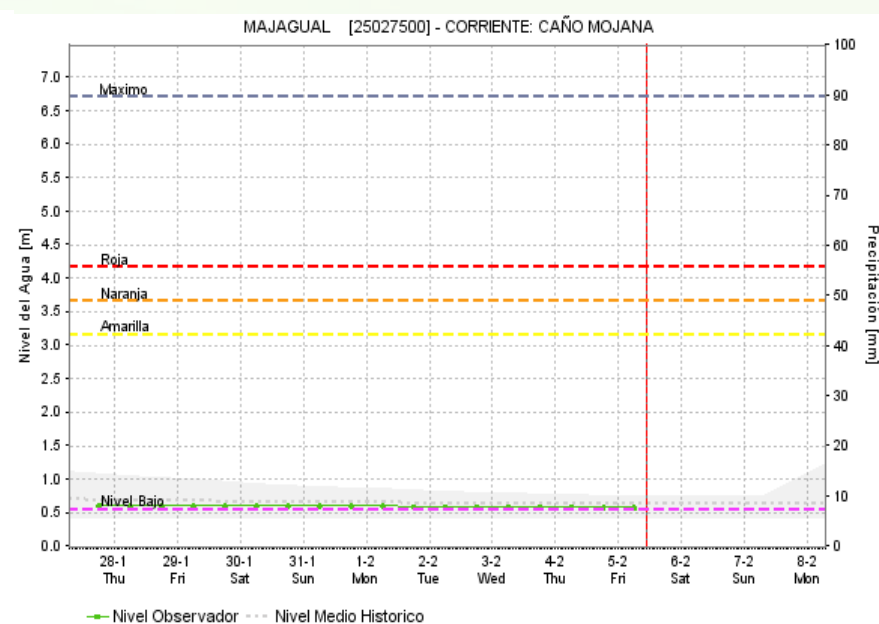
## 2.2.2 SUBZONA HIDROGRÁFICA DEL RÍO SAN JORGE CUENCA BAJA

Subzona hidrográfica	Alerta	Descripción
Cuenca baja del río San Jorge	Sin alerta	<p>Niveles en descenso en el río San Jorge a la altura de los municipios de La Apartada, Ayapel, San Marcos, Caimito, San Benito Abad y Magangué, así como en el sistema de ciénagas y caños asociado, destacándose la alerta puntual por bajos niveles sobre el caño Mojana a la altura del casco urbano de Majagual. Se prevé que este comportamiento persista para los próximos días, tendiendo a la estabilización de los niveles.</p> <p><b>Nota:</b> El 04/02/2021 el CDGRD Sucre reportó desabastecimiento de agua potable en cabeceras urbanas y zonas rurales de los municipios de Palmito, Buenavista, Sampués y Ovejas (noroccidente de la subzona baja del río San Jorge en jurisdicción de las subcuencas de los arroyos Canoas, Grande Corozal, Mancomoján y Buenavista).</p>

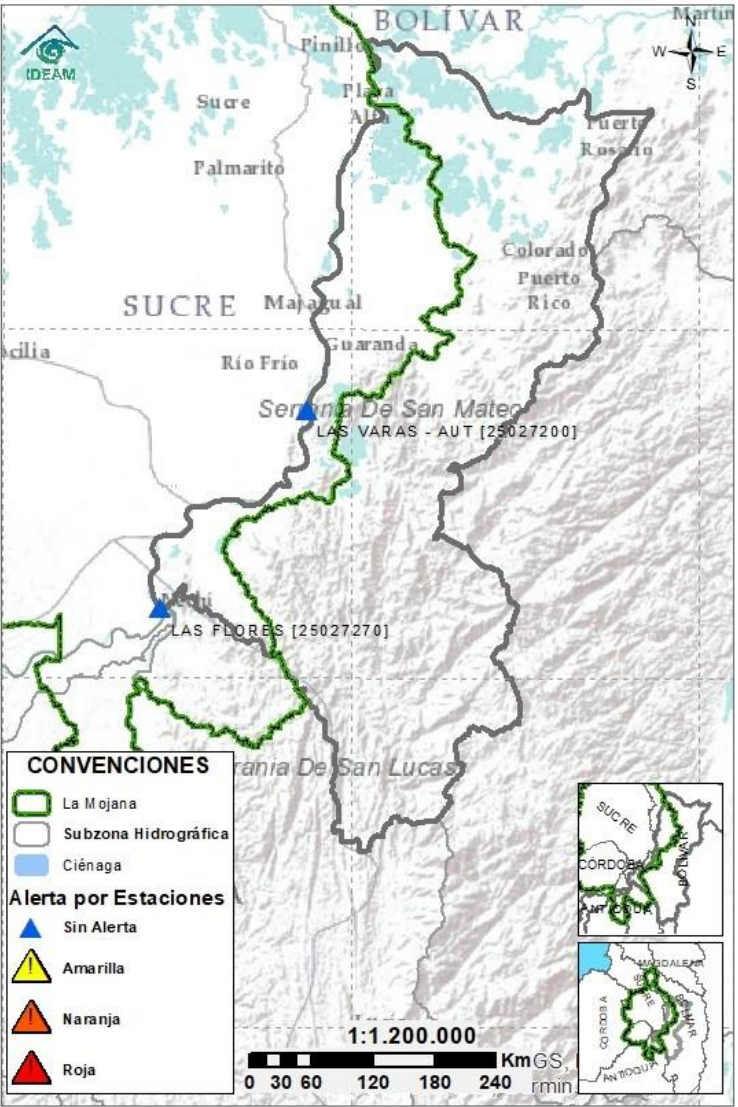
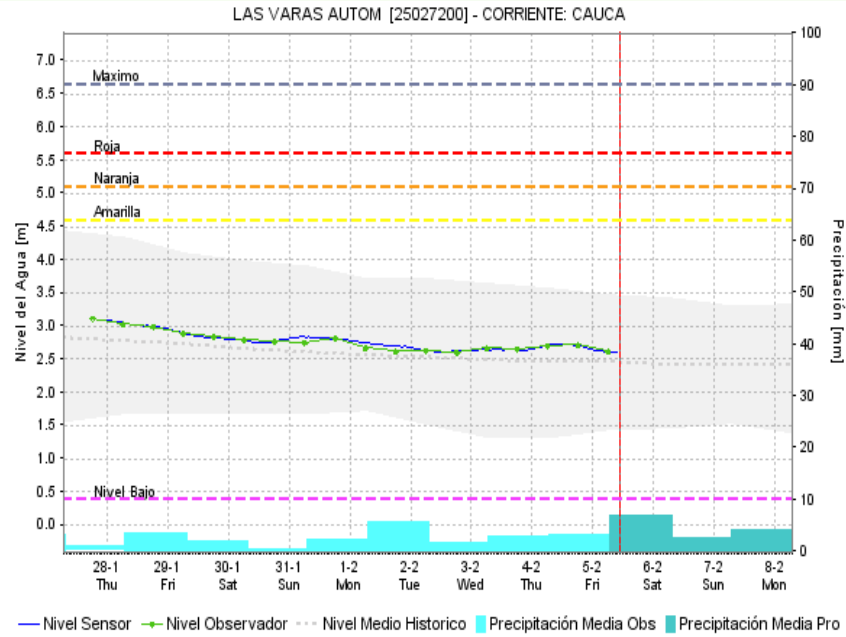
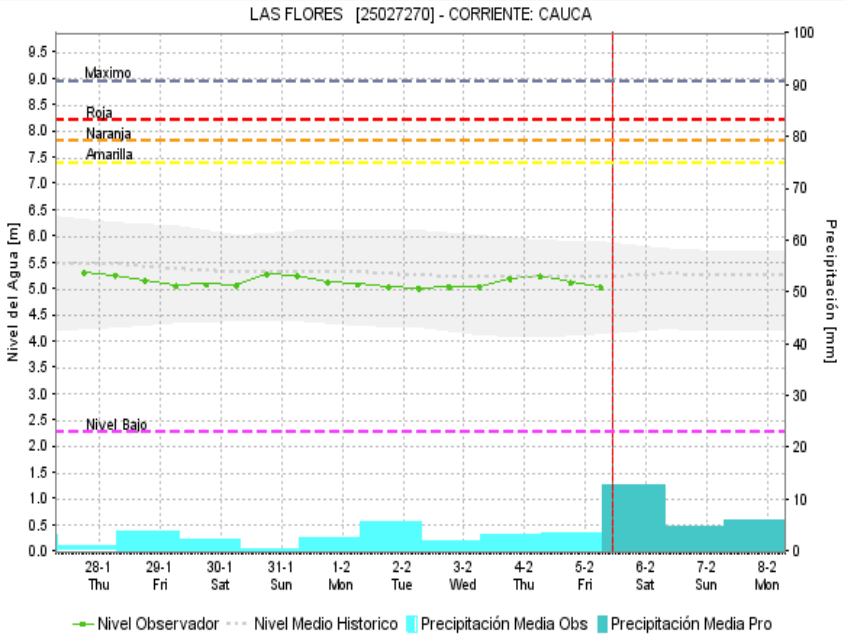
### 2.2.3 DIRECTOS AL BAJO CAUCA - CIÉNAGA LA RAYA ENTRE EL RÍO NECHÍ Y EL BRAZO DE LOBA

Subzona hidrográfica	Alerta	Descripción
Directos al bajo Cauca- Ciénaga La Raya entre el río Nechí y Brazo de Loba	Sin alerta	Descenso en los niveles del río Cauca entre los municipios de San Jacinto del Cauca, Guaranda, Achí y Pinillos, comportamiento que continuará a lo largo del fin de semana.

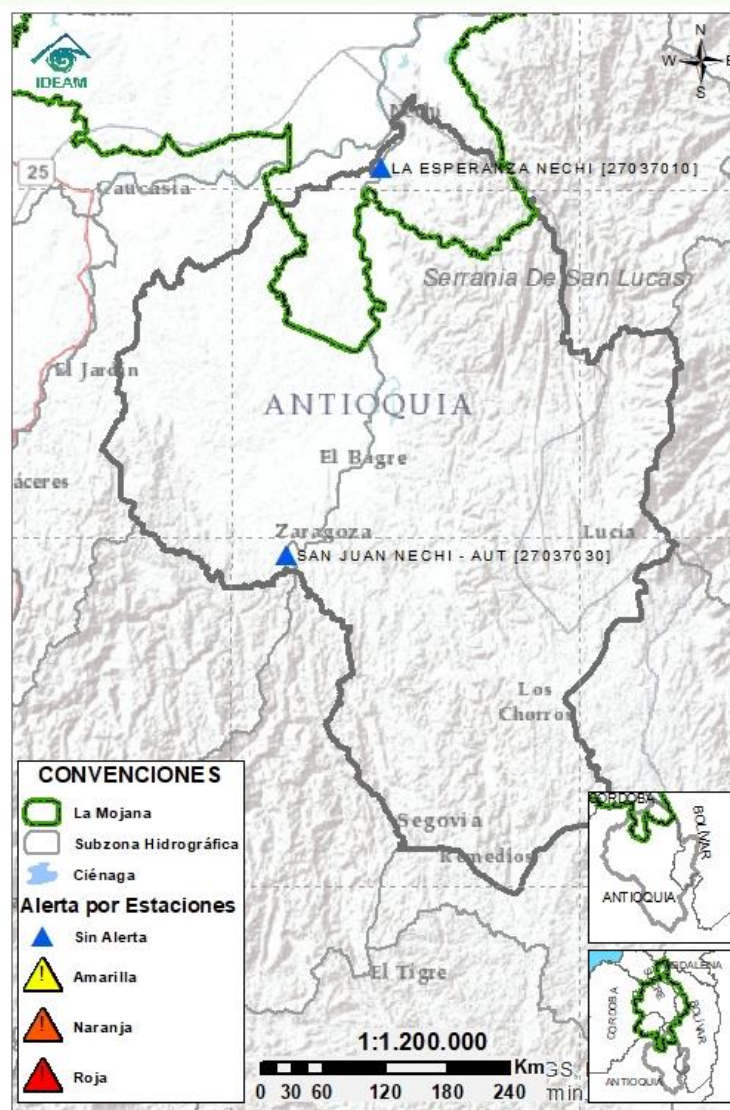
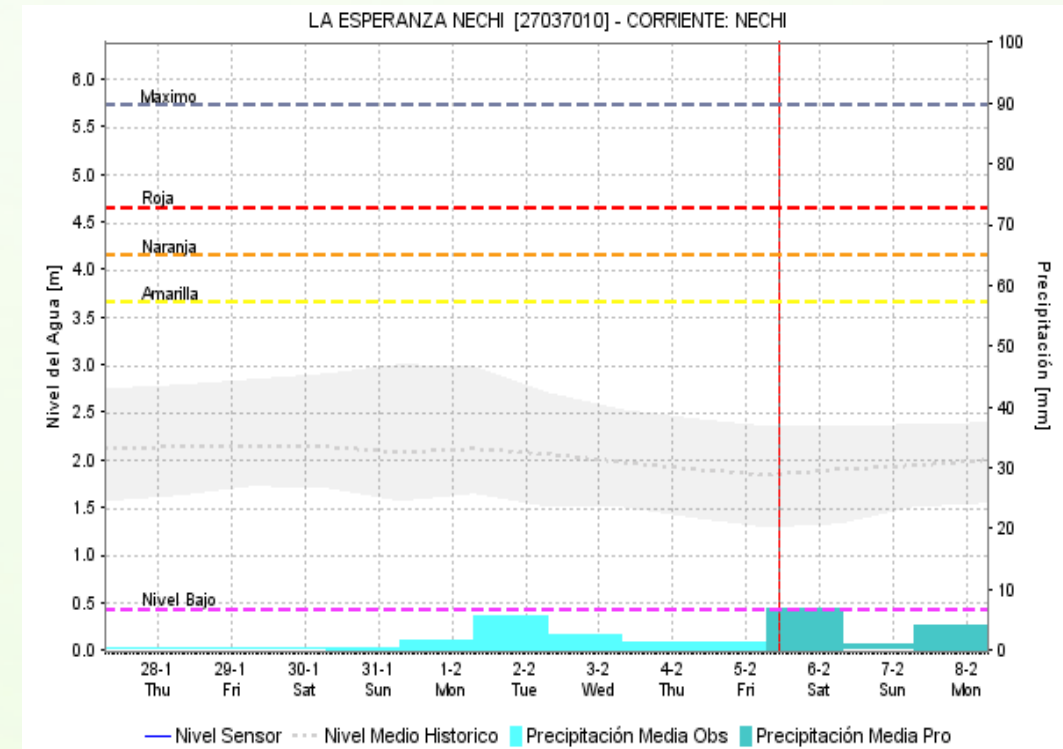
## 2.2.4 SUBZONA HIDROGRÁFICA DEL RÍO NECHÍ CUENCA BAJA

Subzona hidrográfica	Alerta	Descripción
Cuenca baja del río Nechí	Sin alerta	Estabilización de niveles en el río Nechí, alcanzando valores en el rango de los medios mínimos; condición normal para este época del año. Se prevé que esta condición predomine a lo largo de los próximos días.

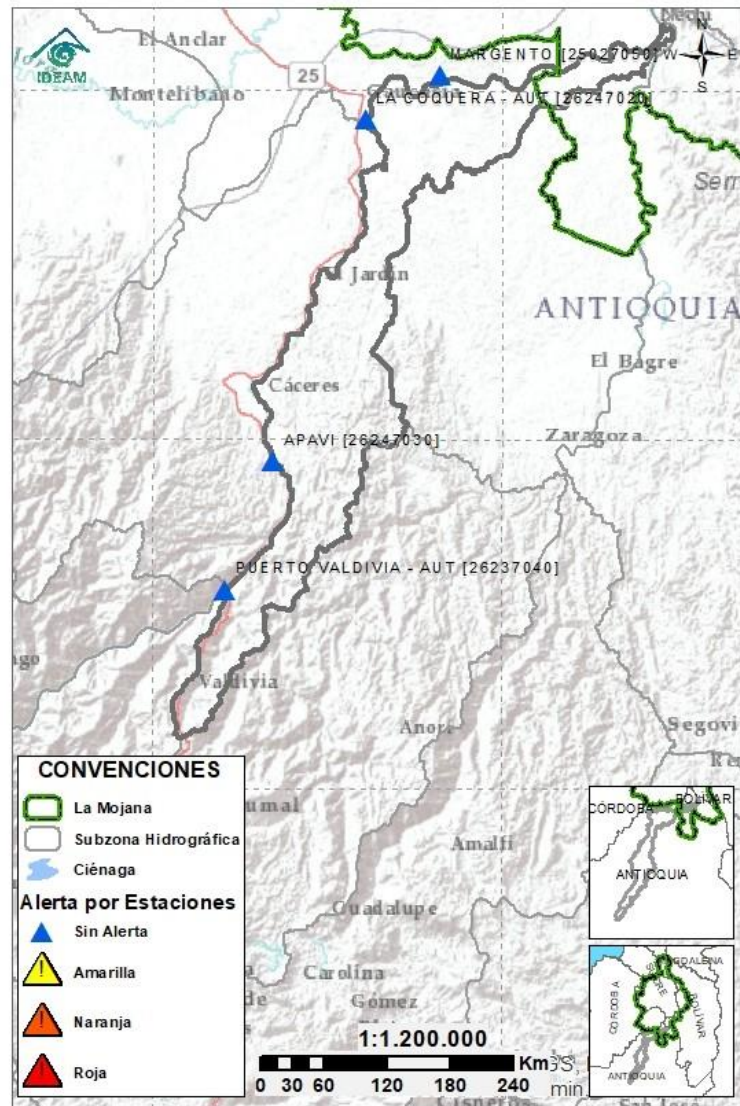
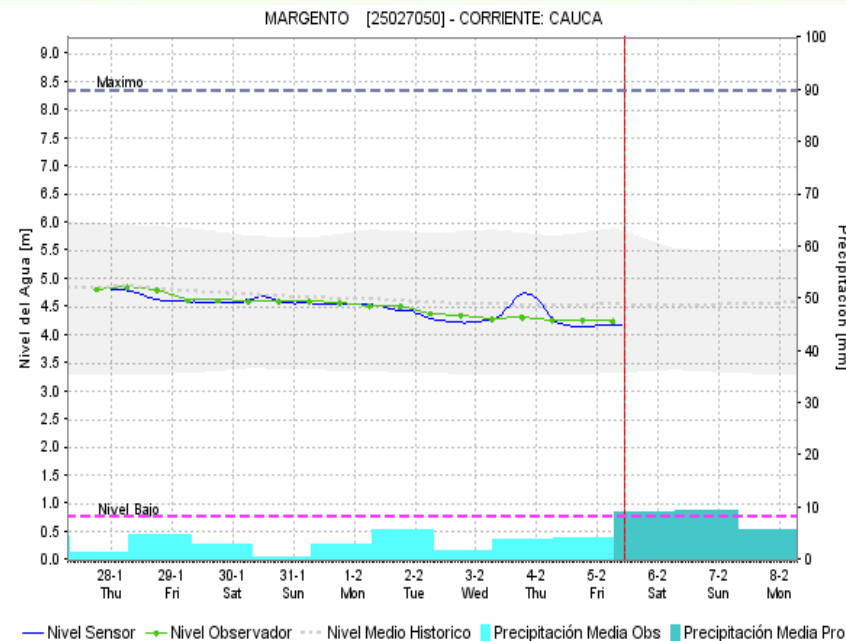
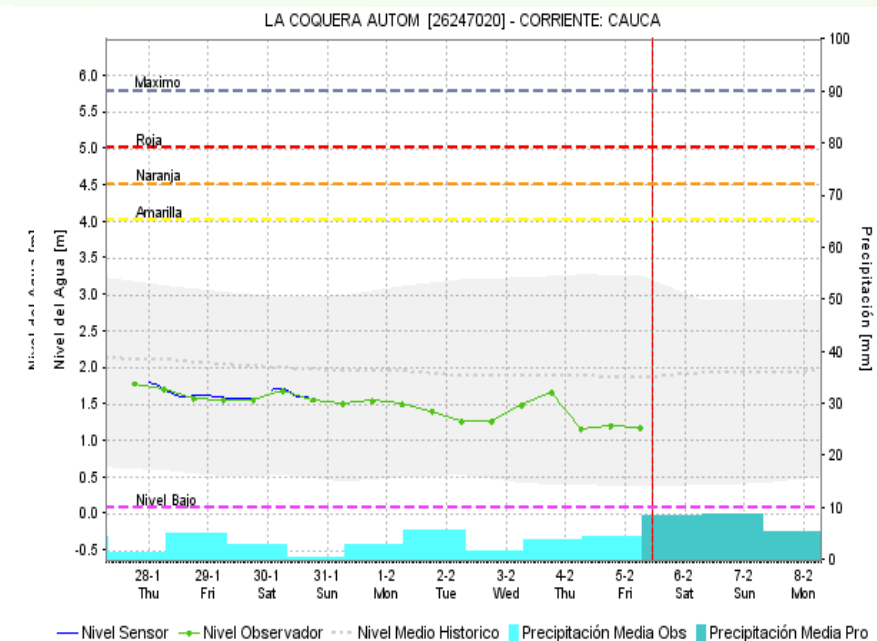
## 2.2.5 DIRECTOS AL CAUCA ENTRE PTO. VALDIVIA Y RÍO NECHÍ

Estabilización de los niveles del río Cauca a la altura de los municipios de Valdivia, Tarazá, Cáceres, Caucasia y Nechí; se prevé que esta condición predomine a lo largo del fin de semana.

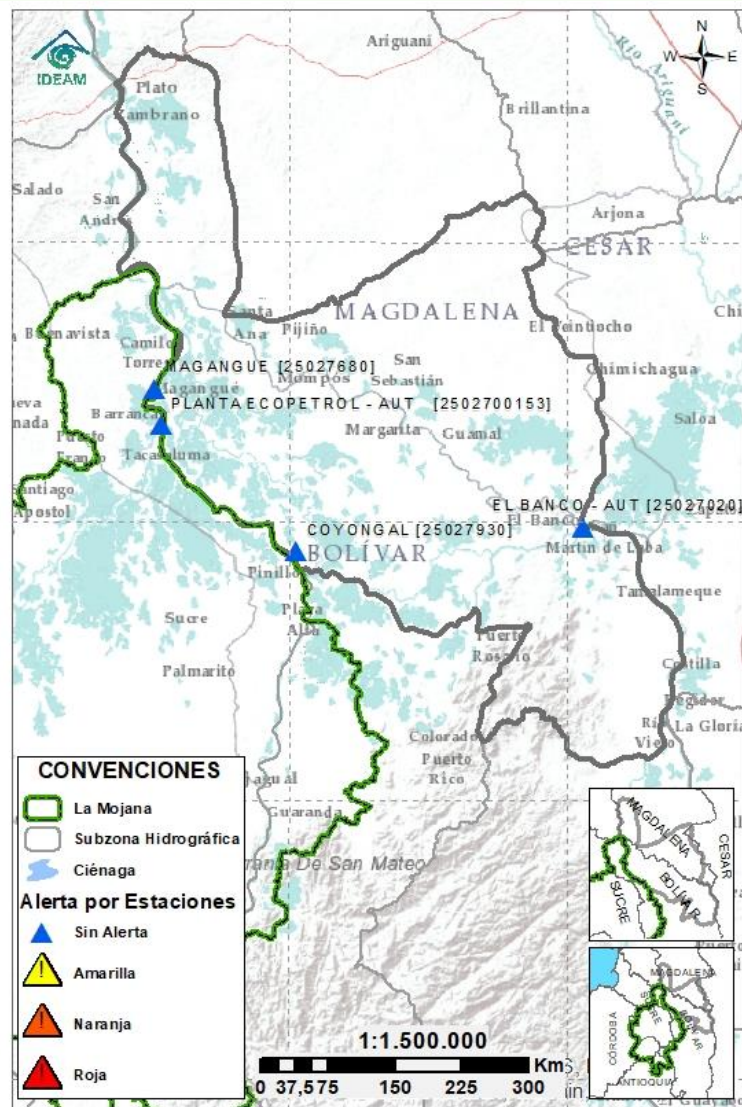
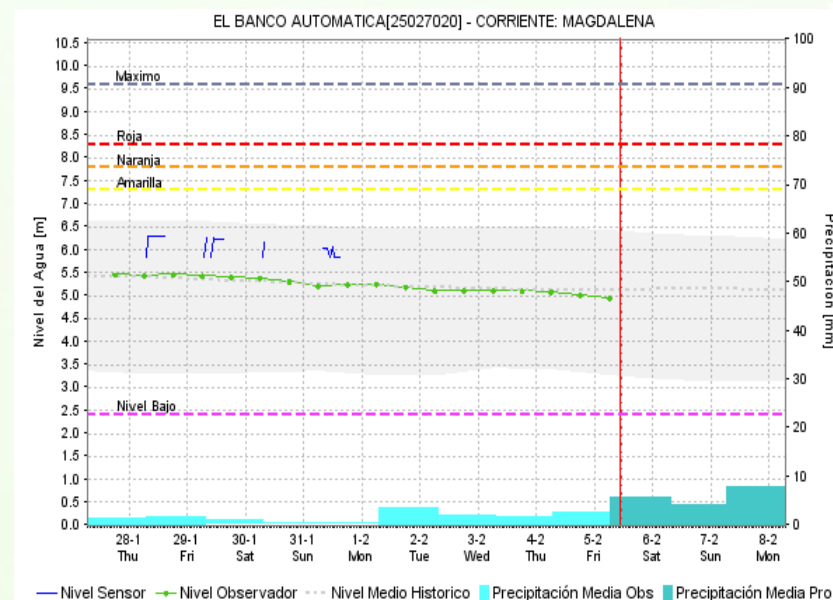
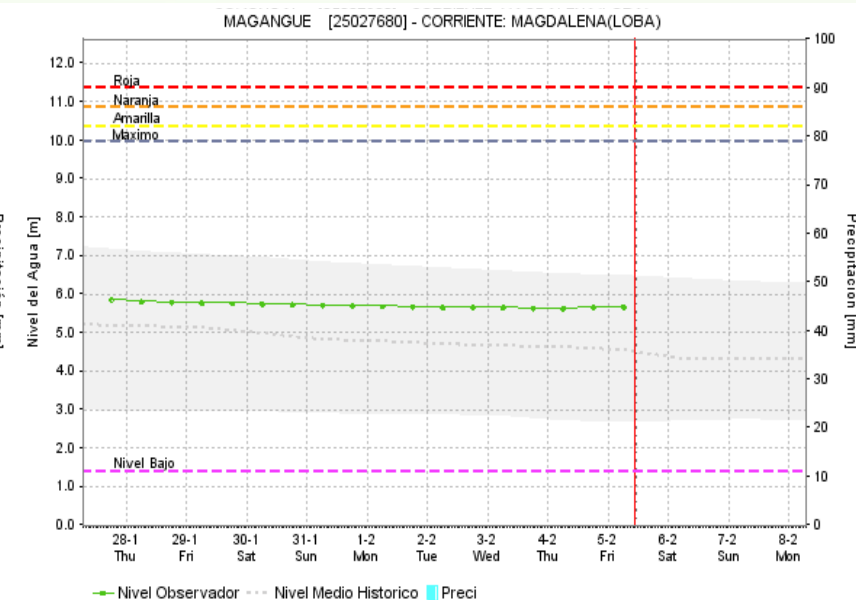
## 2.2.6 DIRECTOS AL BAJO MAGDALENA ENTRE EL BANCO Y EL PLATO

Subzona hidrográfica	Alerta	Descripción
Directos Bajo Magdalena entre el Banco y el Plato	Sin alerta	Descenso de niveles en el río Magdalena en el tramo comprendido entre los municipios de Pinillos, Magangué y Plato; así como en el Brazo de Mompós (municipios de El Banco, San Martín de Loba, Hatillo de Loba, Barranco de Loba y Pinillos), en tanto se mantienen niveles estables en el Brazo de Loba (municipios de Guamal, San Sebastián de Buenavista, Mompós, San Zenón, Talaigua Nuevo, Santa Ana y Santa Bárbara de Pinto). No se prevén cambios en este comportamiento a lo largo del fin de semana.
