BOLETÍN HIDROMETEOROLÓGICO DE LA MOJANA

San Marcos, Sucre 18 de febrero de 2021

BOLETÍN No: 273

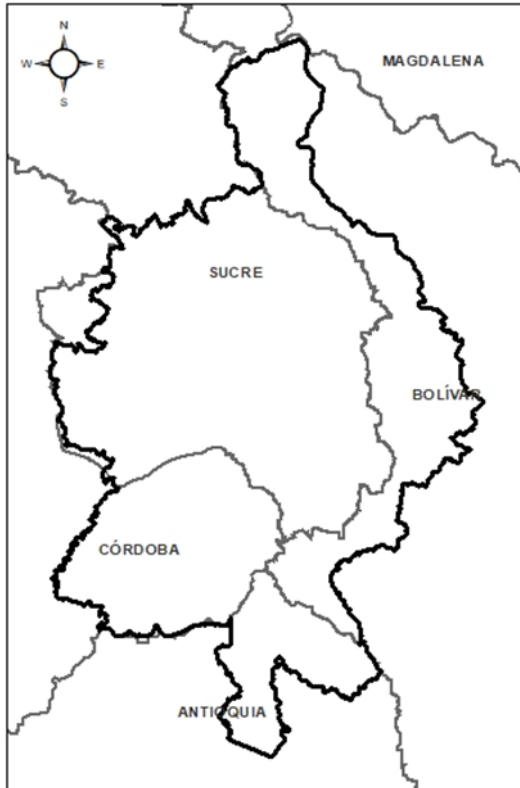
Precipitación estimada acumulada
17/02/2021 (07:00) – 18/02/2020 (07:00).
Fuente: IDEAM

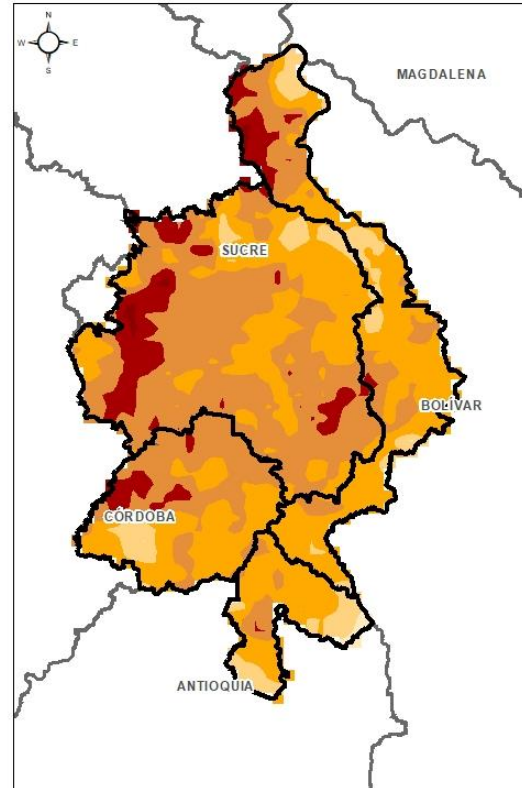
Temperatura superficial máxima por
estimación Satelital 17/02/2021
Fuente: IDEAM

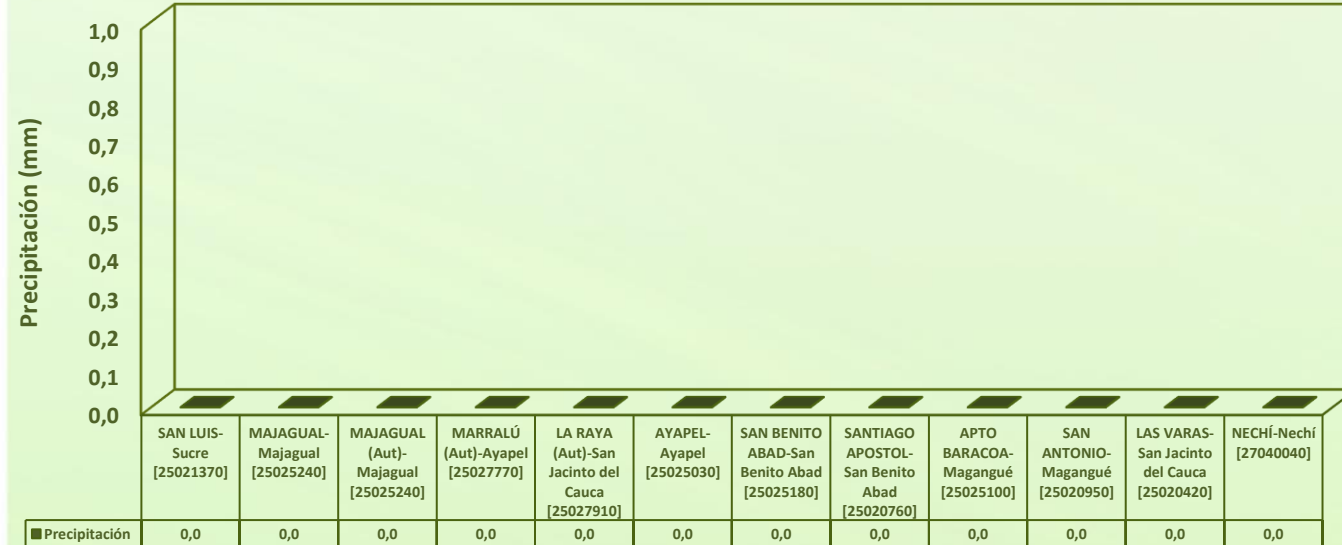
Lluvia Registrada el 17 de febrero de 2021

RESUMEN DE CONDICIONES DEL DÍA 17 DE FEBRERO

Precipitación: no se registraron lluvias en la región.

Temperatura: Se registró una temperatura máxima de 35,9°C el día 17 de febrero a las 16:00 horas en el municipio de San Marcos y una mínima de 23,4°C en la madrugada del 18 de febrero en el municipio de Ayapel.

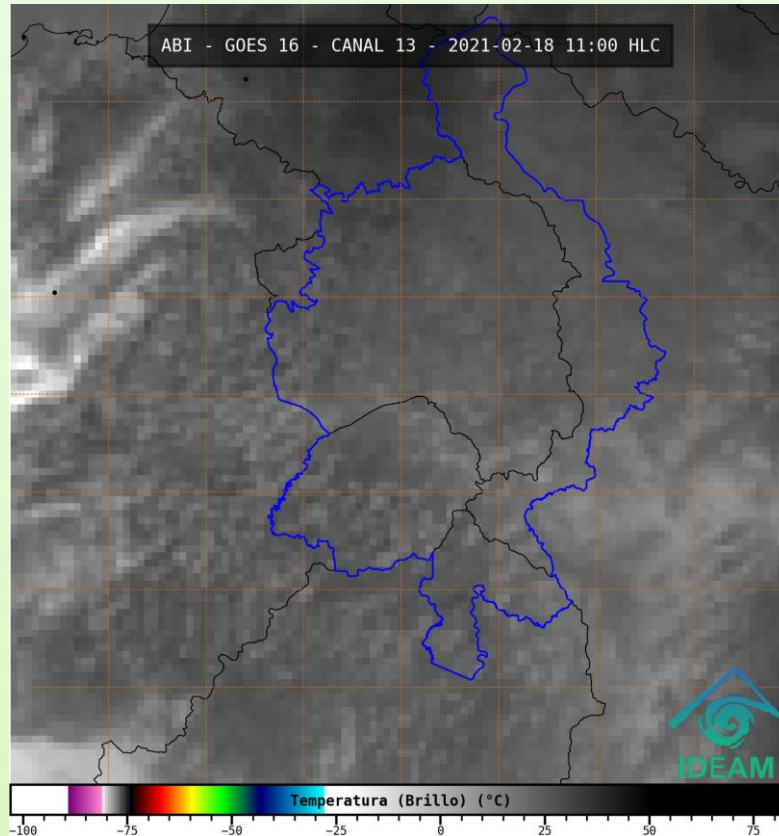
Imagen de satélite IR 11:00 HLC
Fuente: IDEAM

Recientemente, predomina el buen tiempo acompañado de cielo mayormente nublado.

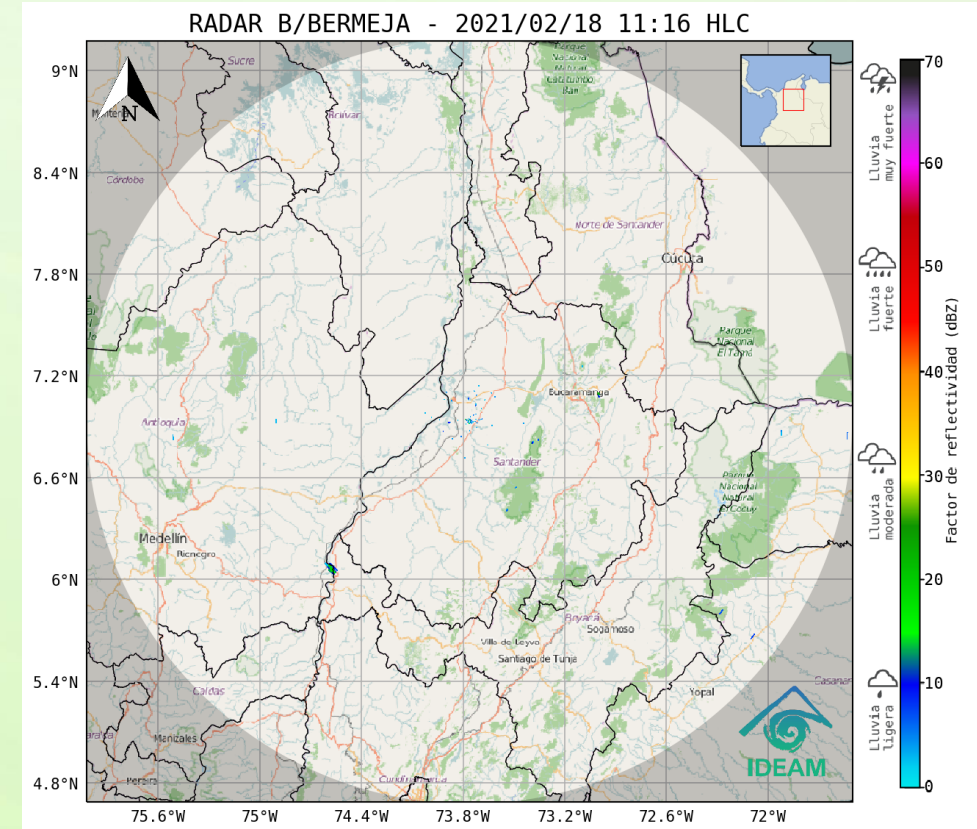
Imagen de radar 11:11 HLC
Fuente: IDEAM

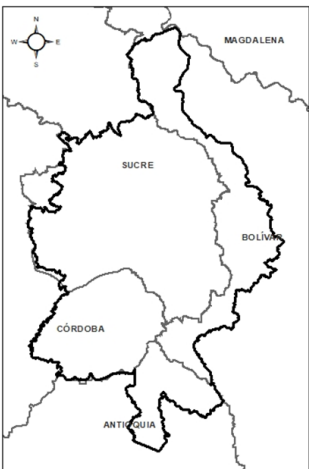
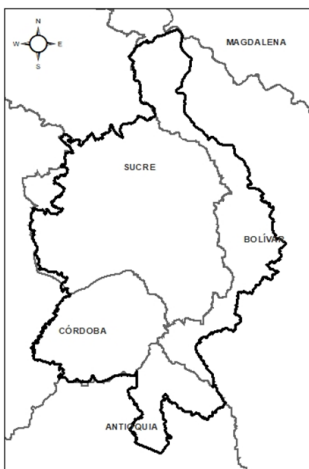
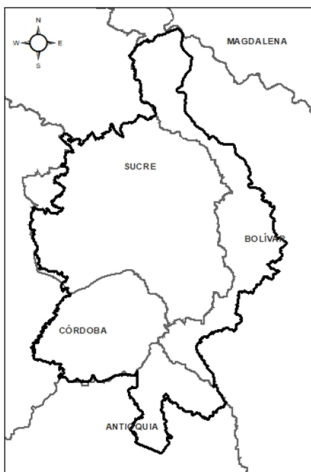
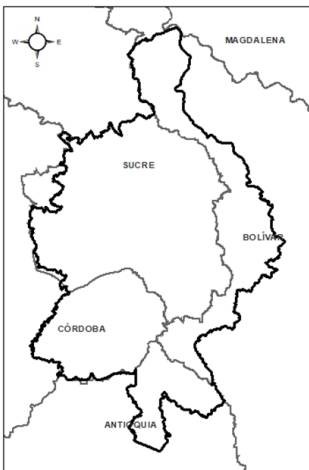
TARDE DEL 18 DE FEBRERO

NOCHE DEL 18 DE FEBRERO

MADRUGADA DEL 19 DE FEBRERO

ACUMULADO DEL 18 AL 19 DE FEBRERO

Precipitación Acumulada (mm)

Precipitación: les informamos que para el día de hoy no se prevén lluvias en la región.

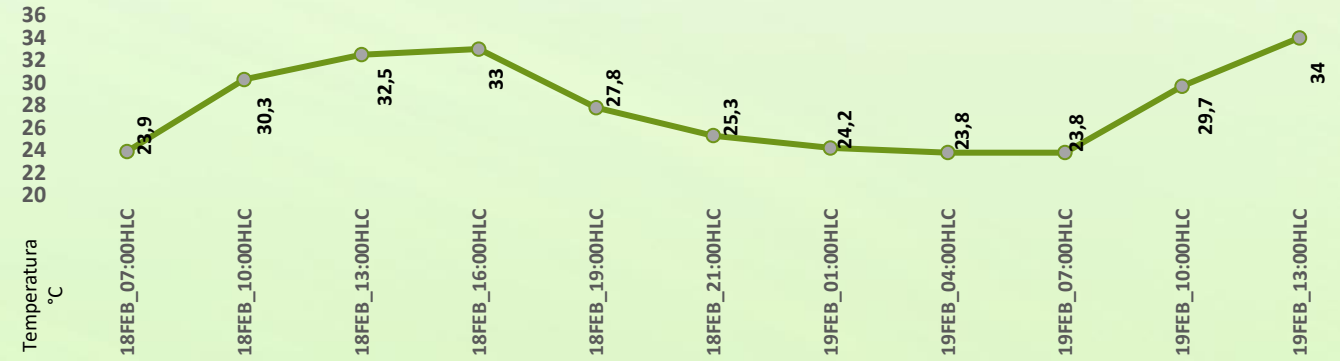
Pronóstico de temperaturas medias para los próximos 02 días; Fuente IDEAM

Temperatura: Las temperaturas máximas oscilarán entre los 35°C y 36°C y las mínimas entre los 22°C y 25°C. Las sensaciones térmicas máximas estimadas oscilarán entre los 37°C y 38°C.

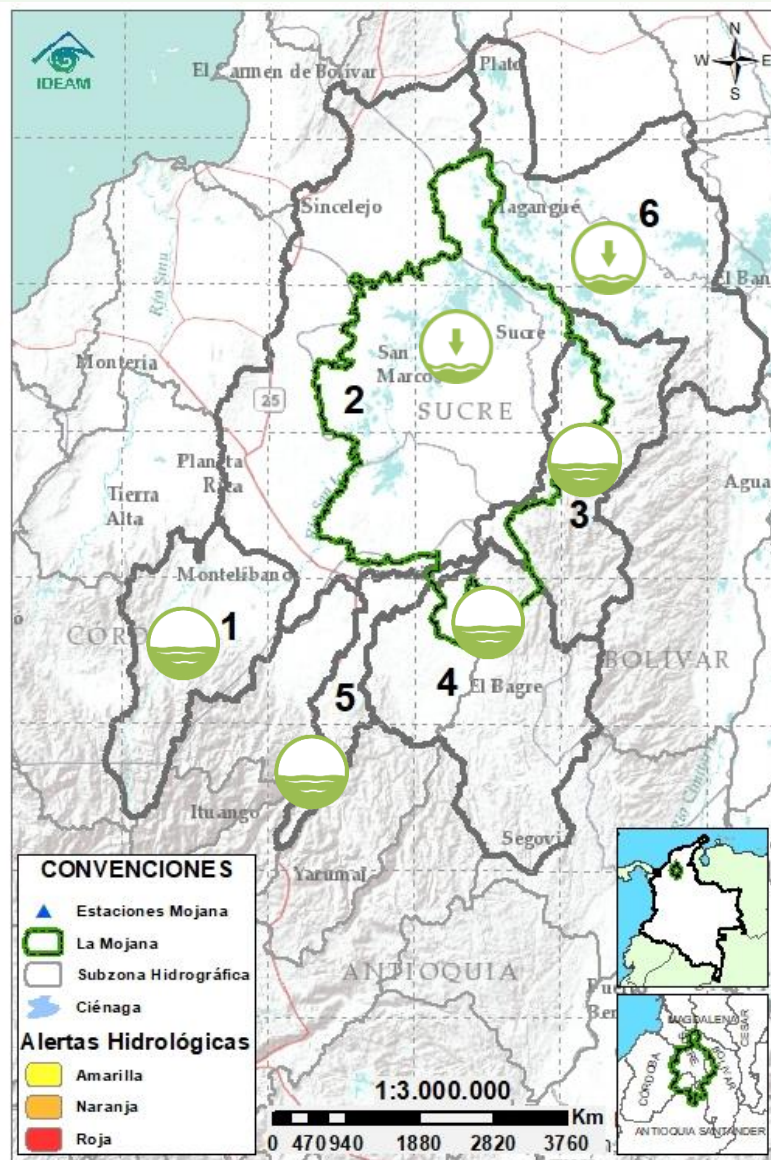
Condiciones hidrológicas antecedentes para el 17/02/2021

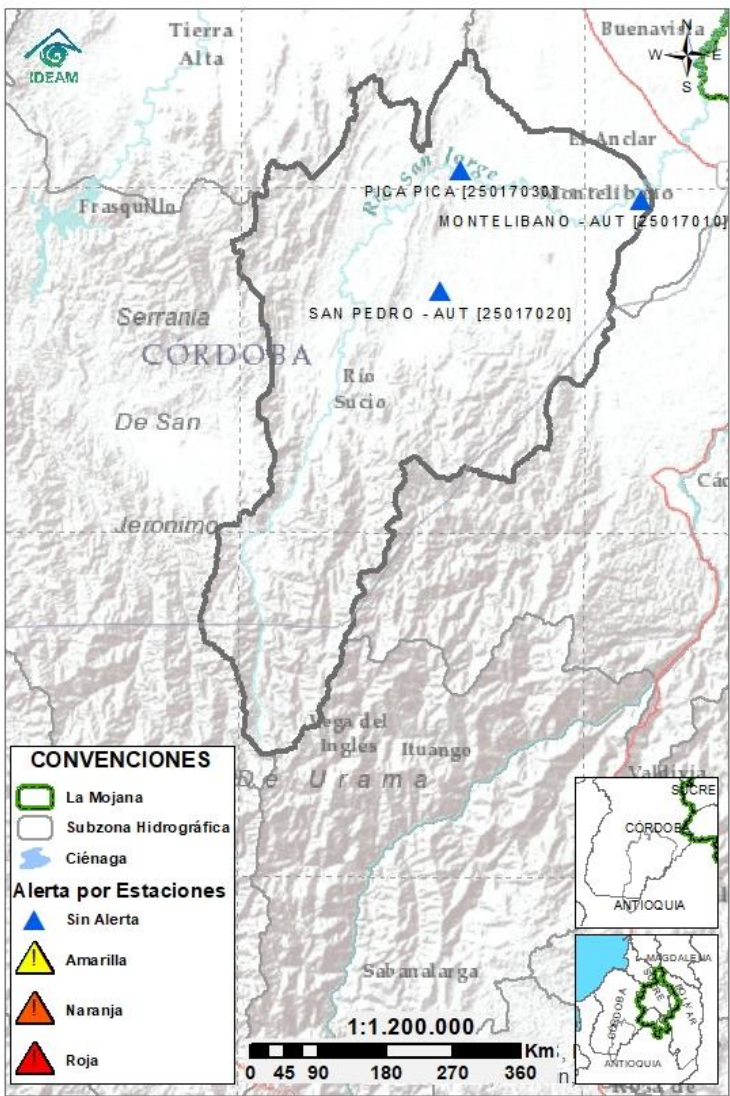
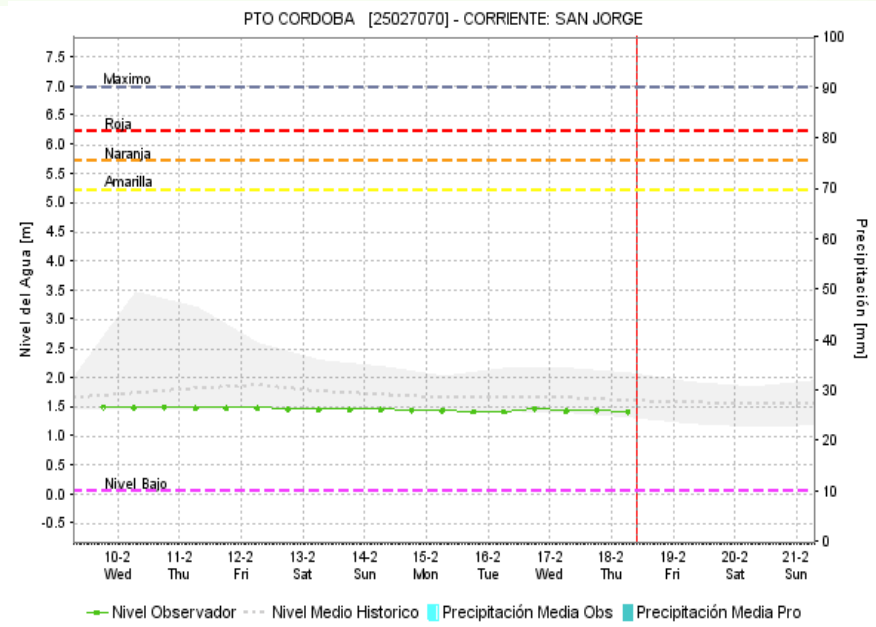
2.2.1 SUBZONA HIDROGRÁFICA DEL RÍO SAN JORGE CUENCA ALTA

Niveles estables en el río San Jorge, en el tramo que recorre los municipios de Pica Pica Nuevo y Montelibano, así como en sus tributarios: los ríos San Pedro (Puerto Libertador) y Uré (San José de Uré). No se esperan cambios en el comportamiento del río, ni en el de sus tributarios a lo largo del día.

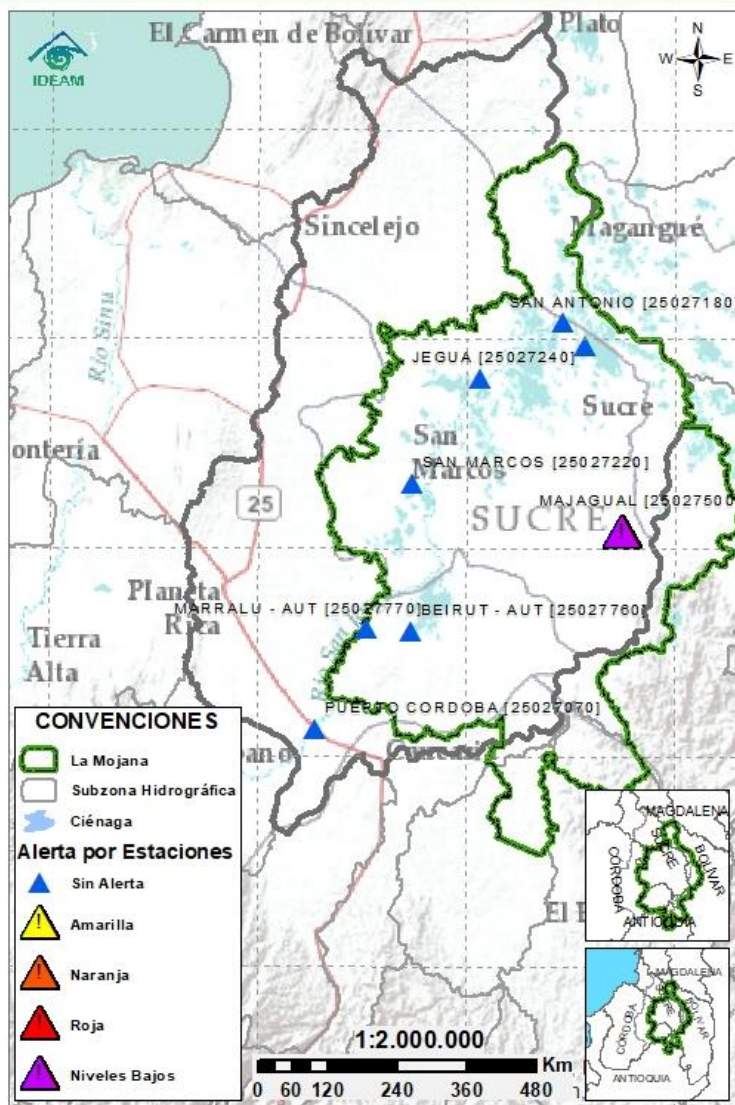
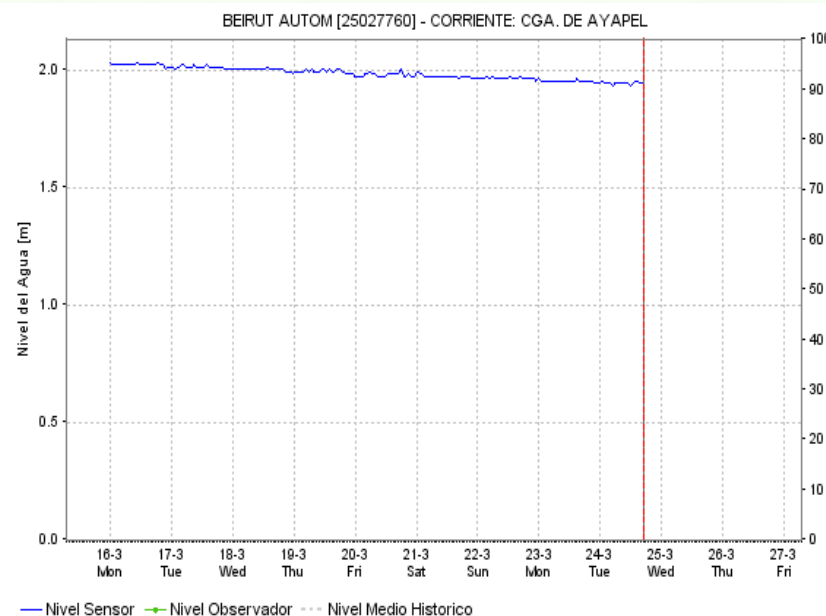
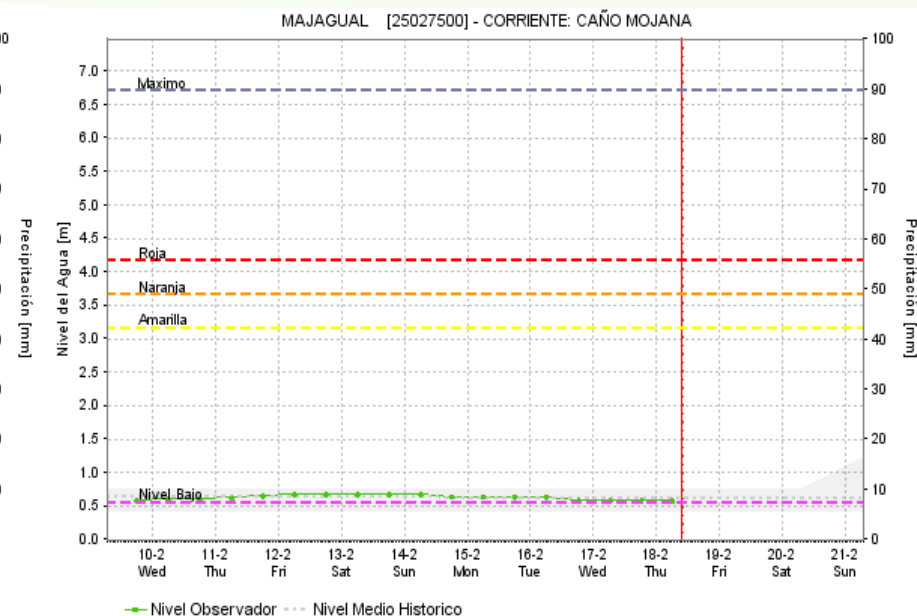
2.2.2 SUBZONA HIDROGRÁFICA DEL RÍO SAN JORGE CUENCA BAJA

Subzona hidrográfica	Alerta	Descripción
Cuenca baja del río San Jorge	Sin alerta	Niveles en descenso en la parte baja del río San Jorge y en el sistema de ciénagas, mientras tiende a mantenerse la estabilización de niveles en la cuenca media, así como en algunos caños. Se destaca alerta puntual por niveles bajos sobre el caño Mojana, a la altura del casco urbano de Majagual. No se esperan cambios en las condiciones actuales para el día de hoy.

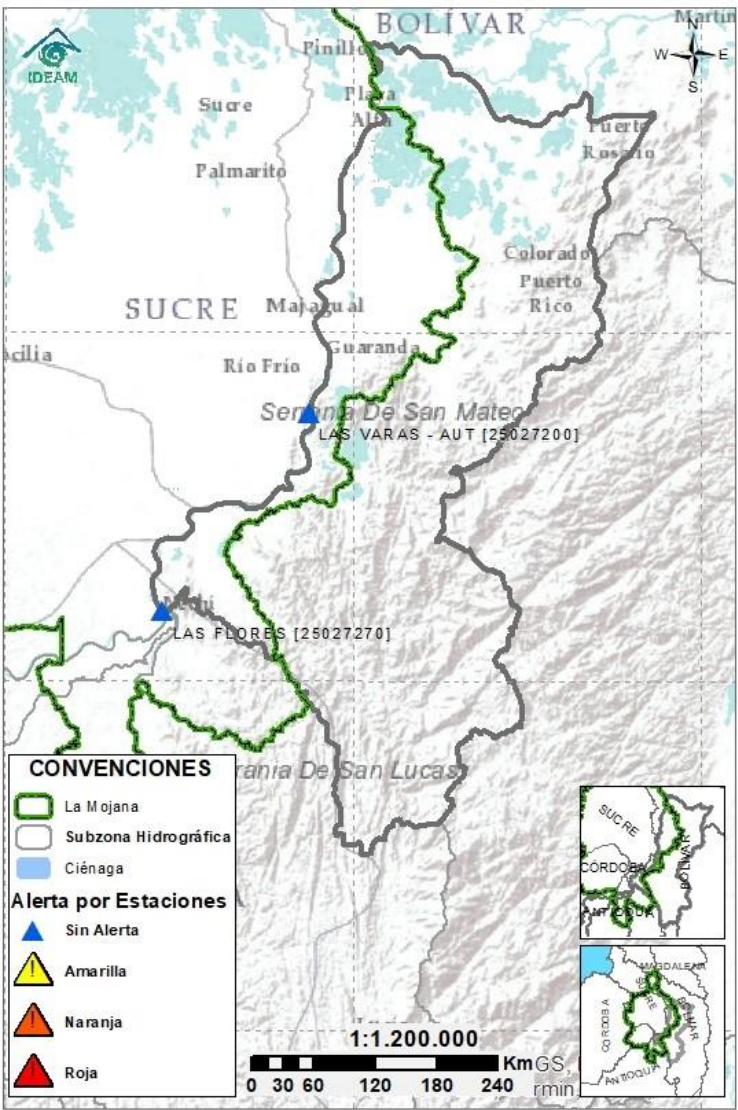
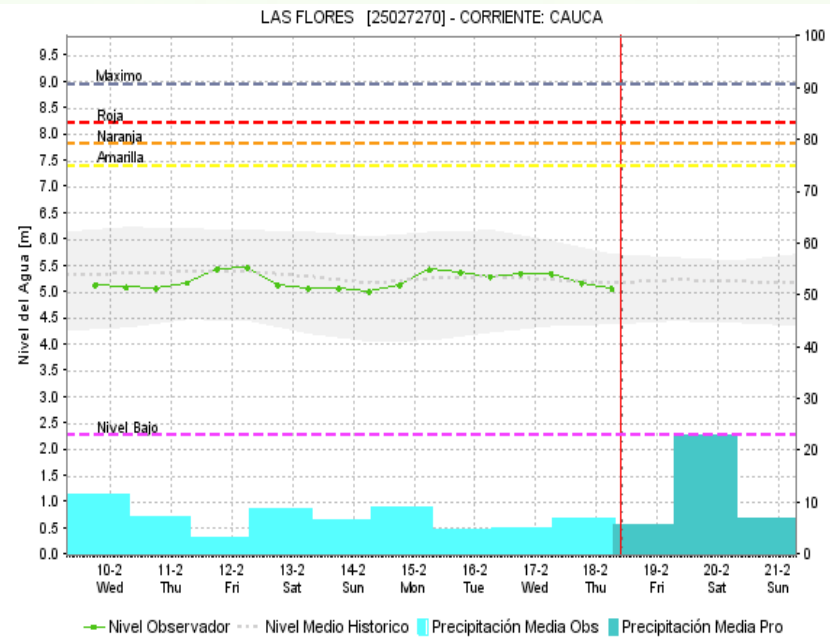
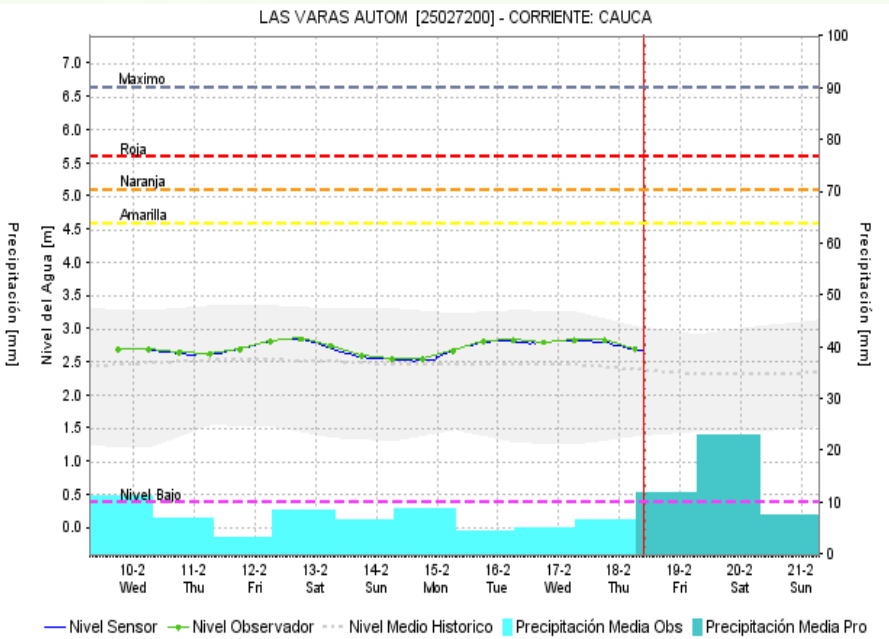
2.2.3 DIRECTOS AL BAJO CAUCA - CIÉNAGA LA RAYA ENTRE EL RÍO NECHÍ Y EL BRAZO DE LOBA

Descenso del río Cauca el tramo Nechí-Guaranda, así como en su aportante el río Caribona, condición que se extenderá a lo largo del día.

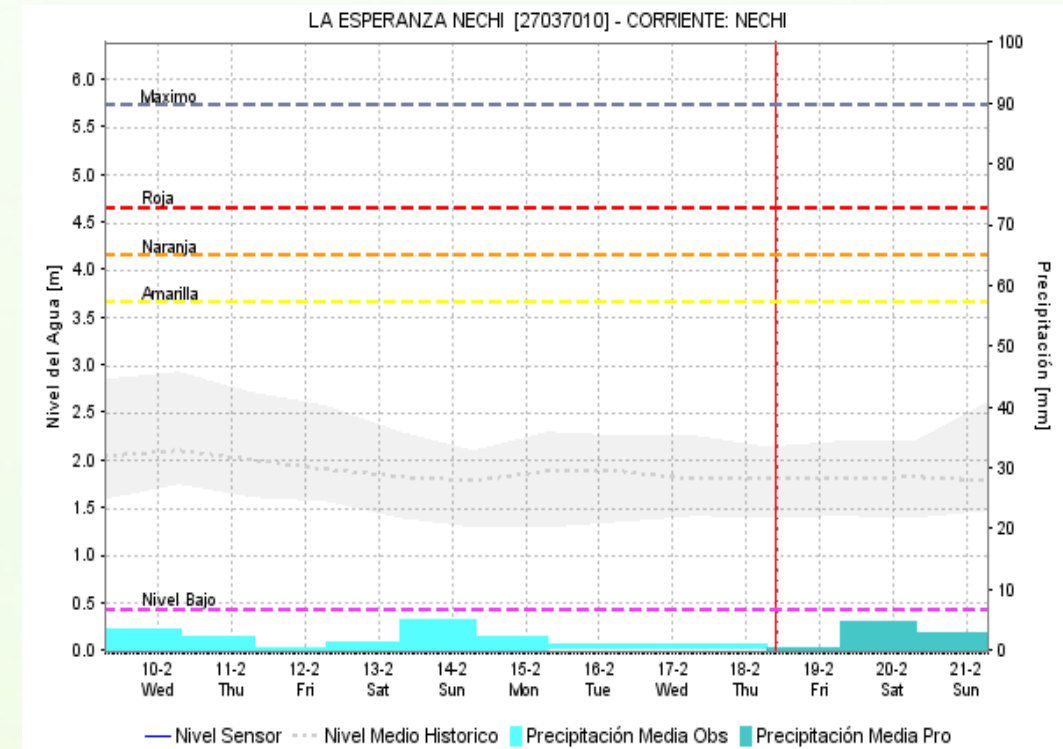
2.2.4 SUBZONA HIDROGRÁFICA DEL RÍO NECHÍ CUENCA BAJA

Subzona hidrográfica	Alerta	Descripción
Cuenca baja del río Nechí	Sin alerta	Niveles estables en el río Nechí, alcanzando valores en el rango de los medios mínimos; condición normal para este época del año. No se prevén cambios en el río para el día de hoy.

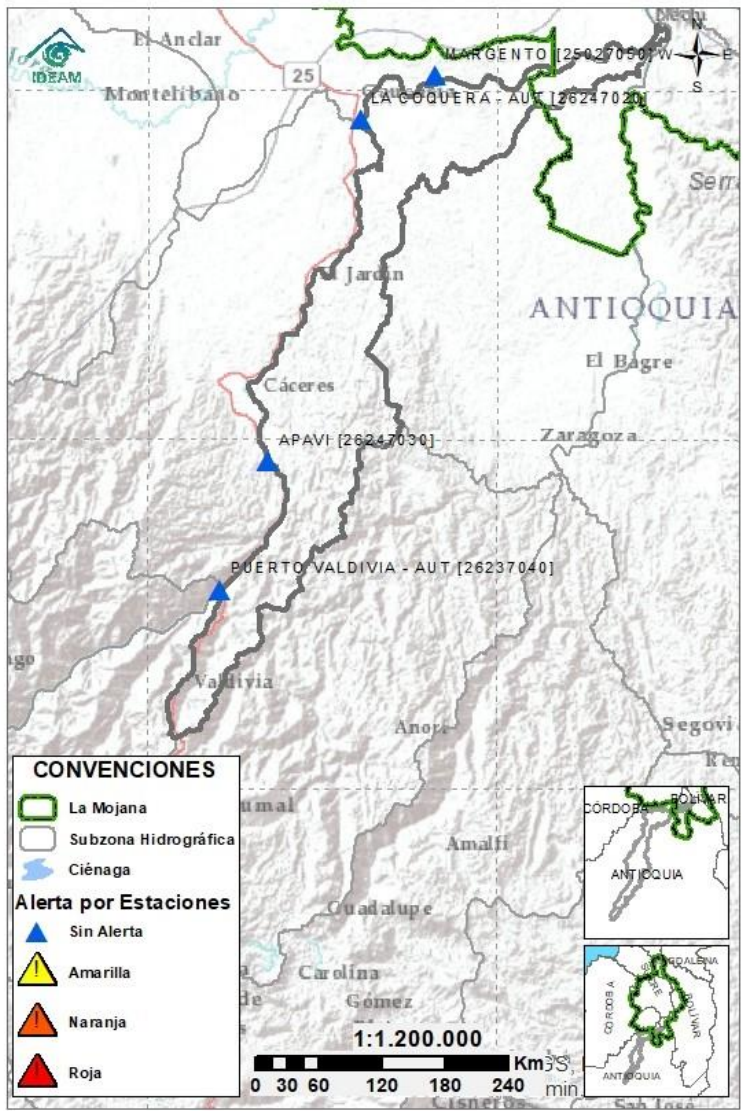
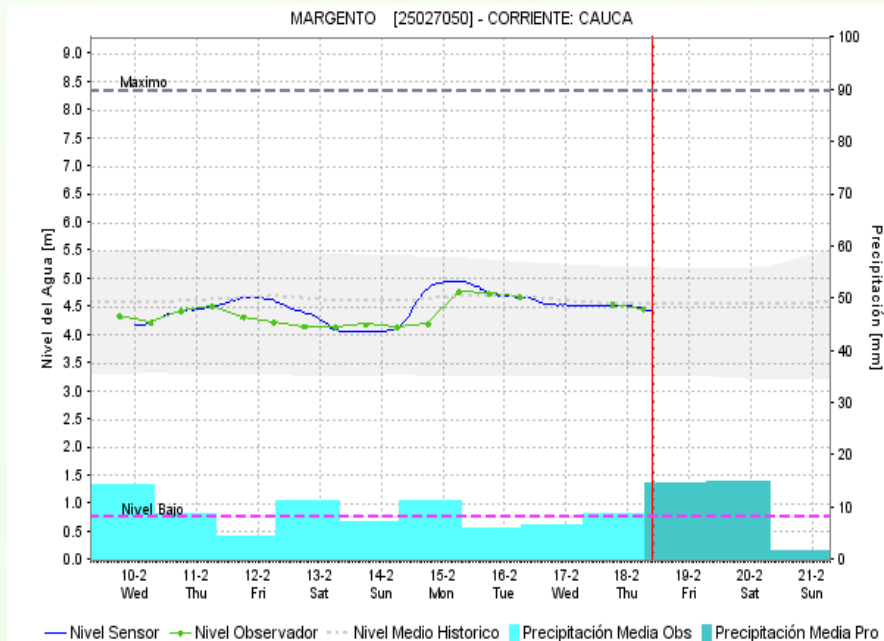
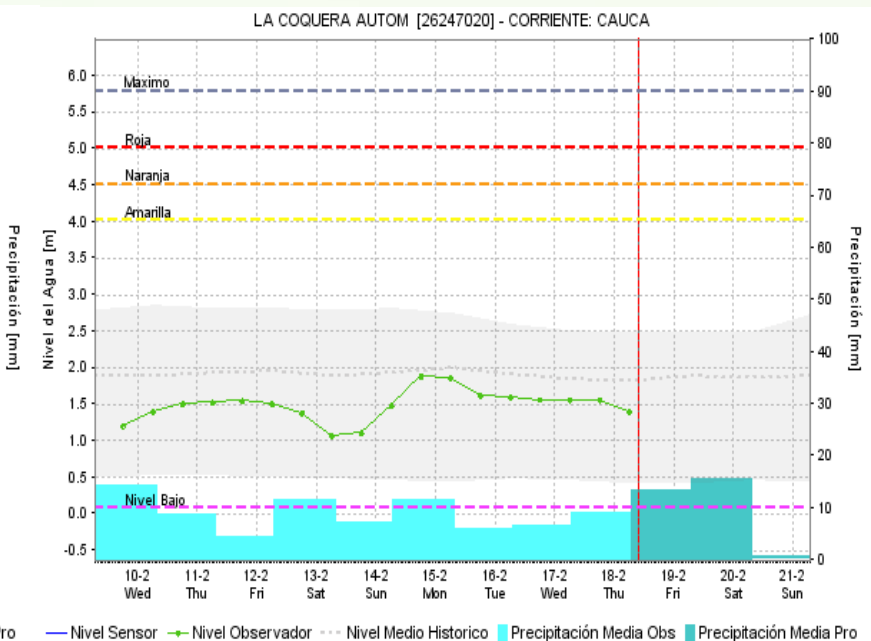
2.2.5 DIRECTOS AL CAUCA ENTRE PTO. VALDIVIA Y RÍO NECHÍ

Subzona hidrográfica	Alerta	Descripción
Directos al Cauca entre Pto. Valdivia y río Nechí	Sin alerta	Descenso ligero en el río Cauca a la altura de los municipios de Valdivia, Tarazá, Cáceres, Caucasia y Nechí, condición que persistirá a lo largo del día.

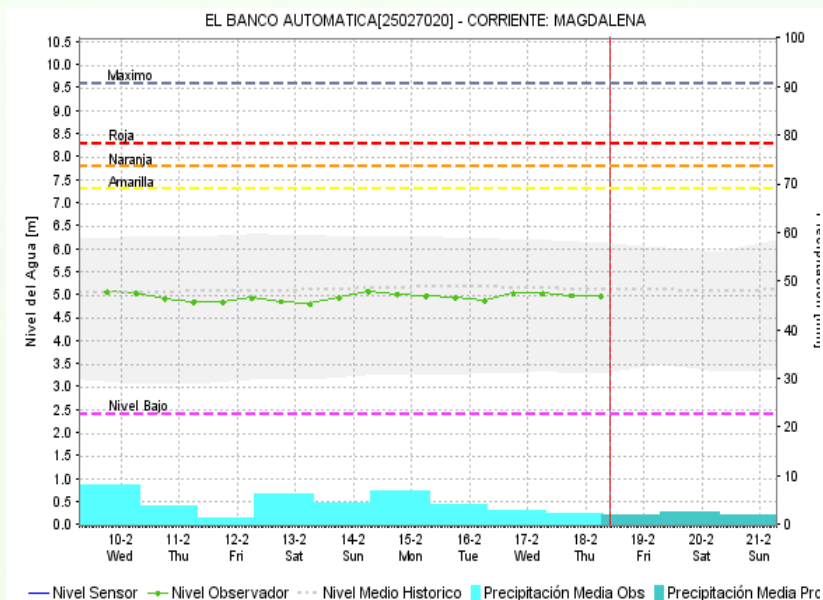
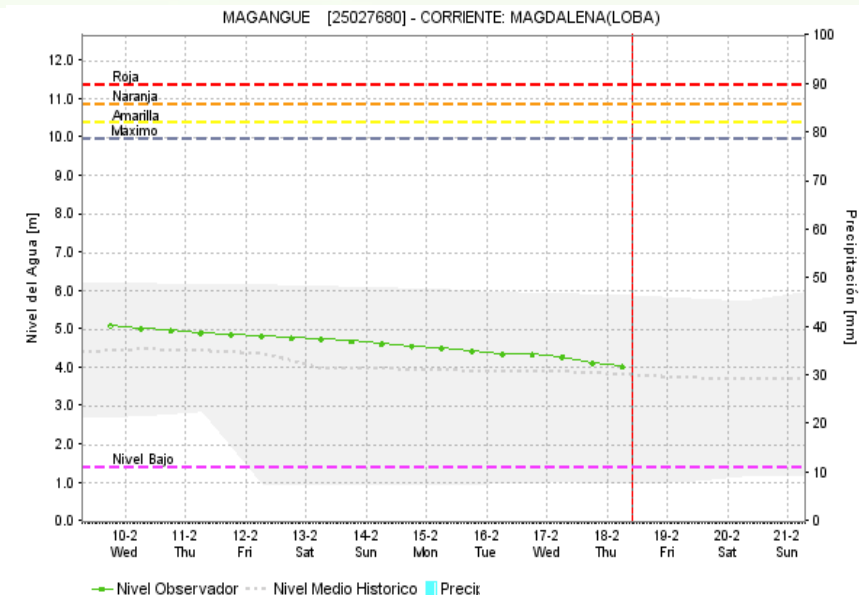
2.2.6 DIRECTOS AL BAJO MAGDALENA ENTRE EL BANCO Y EL PLATO

Subzona hidrográfica	Alerta	Descripción
Directos Bajo Magdalena entre el Banco y el Plato	Sin alerta	Niveles estables en el Bajo Magdalena a la altura del El Banco, mientras continúa el descenso gradual del Brazo de Loba (municipios de El Banco, San Martín de Loba, Hatillo de Loba, Barranco de Loba y Pinillos) y el Brazo de Mompós (municipios de Guamal, San Sebastián de Buenavista, Mompós, San Zenón, Talaigua Nuevo, Santa Ana y Santa Bárbara de Pinto).
