BOLETÍN HIDROMETEOROLÓGICO DE LA MOJANA

San Marcos, Sucre 29 de junio de 2021

BOLETÍN No: 364

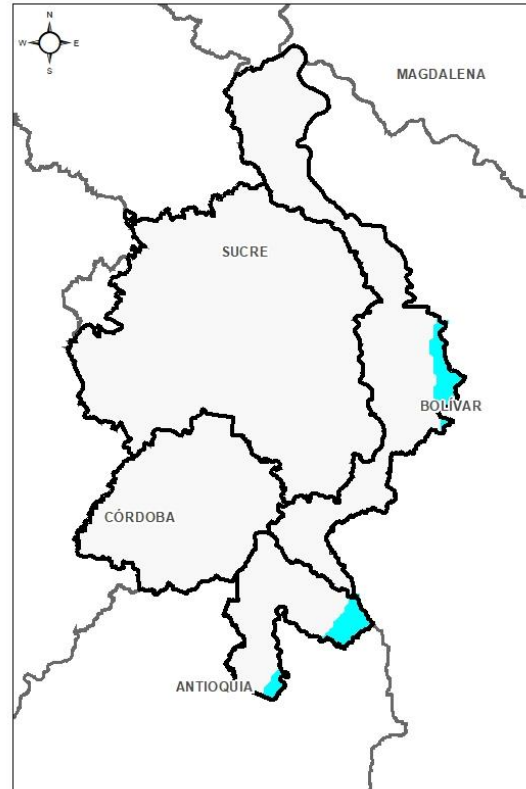
Precipitación acumulada
28/06/2021 (07:00) – 29/06/2021 (07:00).
Fuente: IDEAM

Precipitación: Durante la tarde de ayer prevaleció la condición seca, luego en horas de la noche y madrugada, se incrementó la nubosidad, dejando algunas lluvias débiles hacia sectores de San Jacinto del Cauca, Nechí, Guaranda y Majagual. No se registraron lluvias en las estaciones.

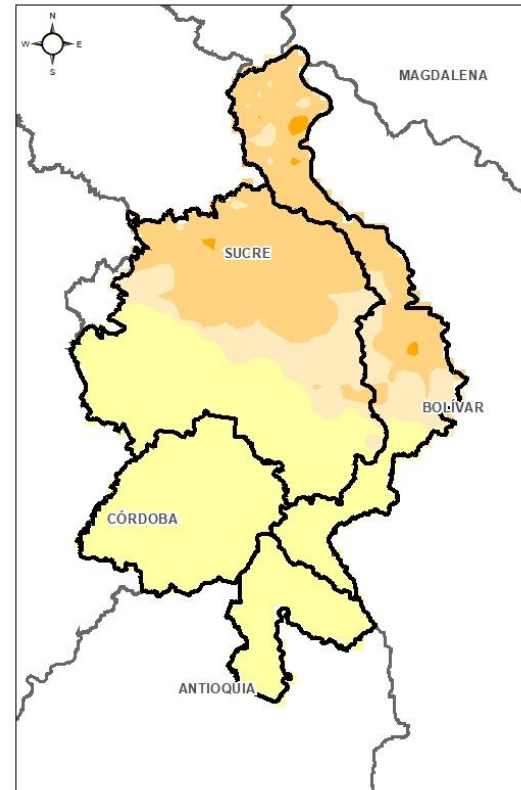
Temperatura superficial máxima por
estimación Satelital 28/06/2021
Fuente: IDEAM

Temperatura: Se registró una temperatura máxima de 34,2°C el día 28 de junio a las 17:00 horas en el municipio de Ayapel, y una mínima de 25,1°C en la madrugada del 29 de junio en el municipio de San Marcos.

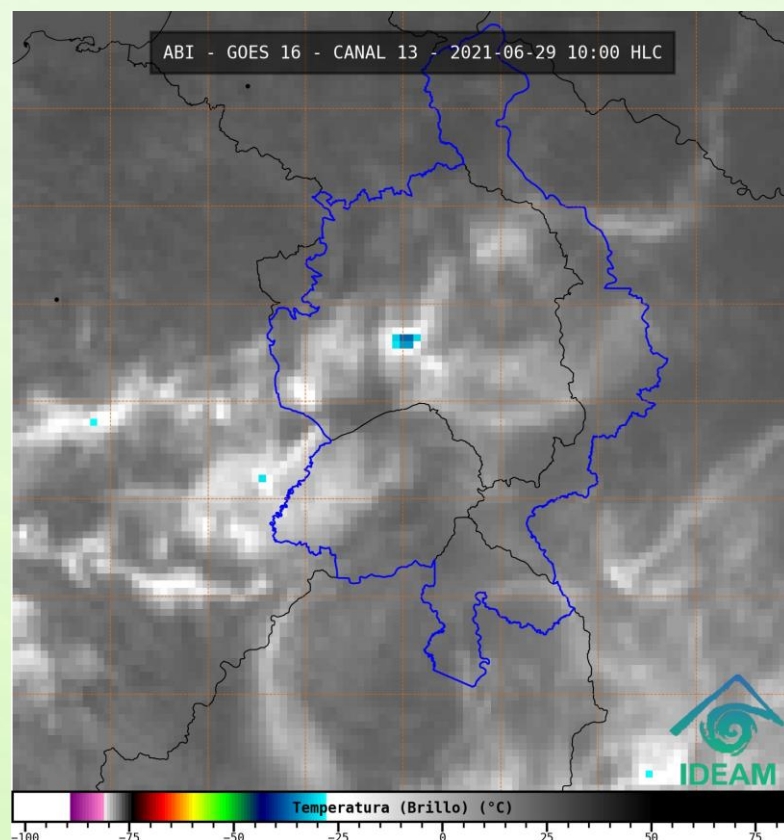
Imagen de satélite IR 10:00 HLC
Fuente: IDEAM

Recientemente, cielo parcialmente nublado, sin lluvias, domina al territorio mojanero.

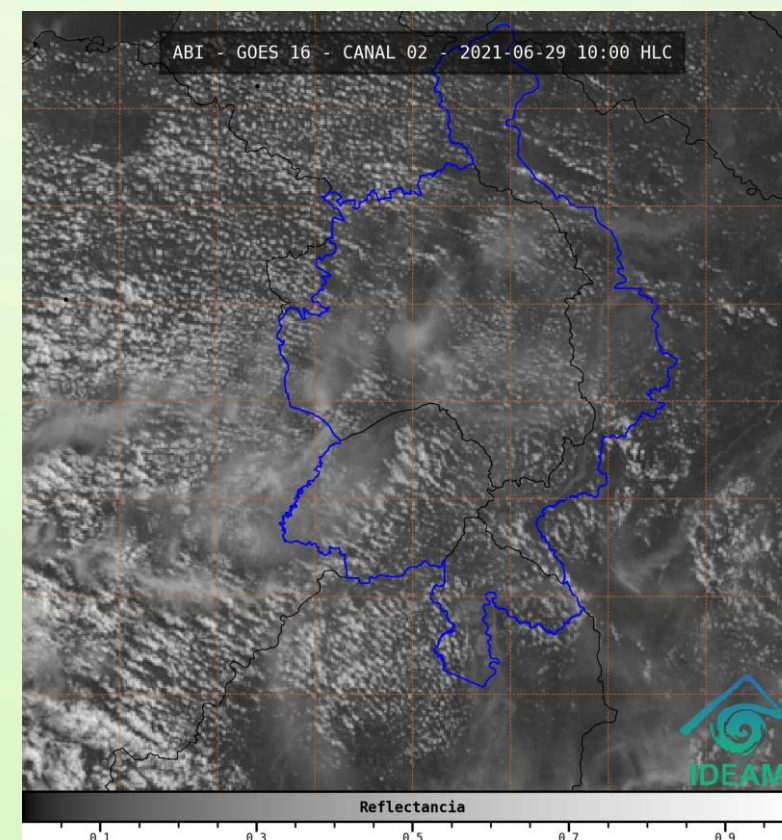
Imagen de satélite VIS 10:00 HLC
Fuente: IDEAM

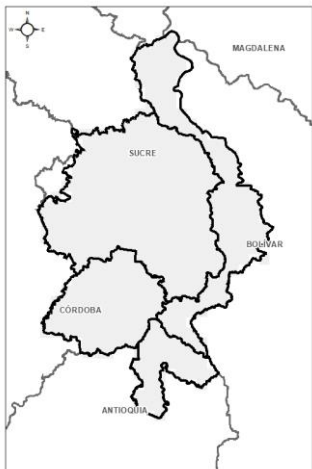
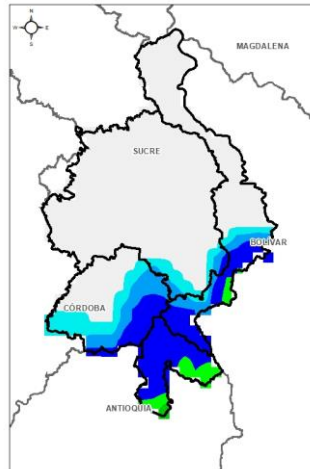
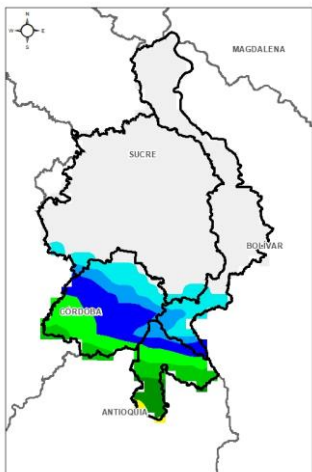
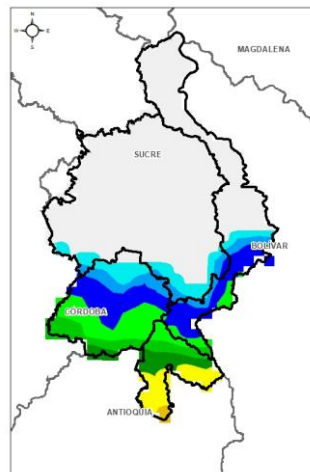
TARDE DEL 29 DE JUNIO

NOCHE DEL 29 DE JUNIO

MADRUGADA DEL 30 DE JUNIO

ACUMULADO DEL 29 AL 30 DE JUNIO

Precipitación: En horas de la tarde prevalecerá condición seca con cielo parcialmente nublado en toda la región, luego, en horas de la noche y madrugada se espera incremento de la nubosidad con posibilidad de lluvias dispersas principalmente hacia los municipios de Majagual, Guaranda, Sucre Sucre, Nechí, Ayapel, Achí y San Jacinto del Cauca.

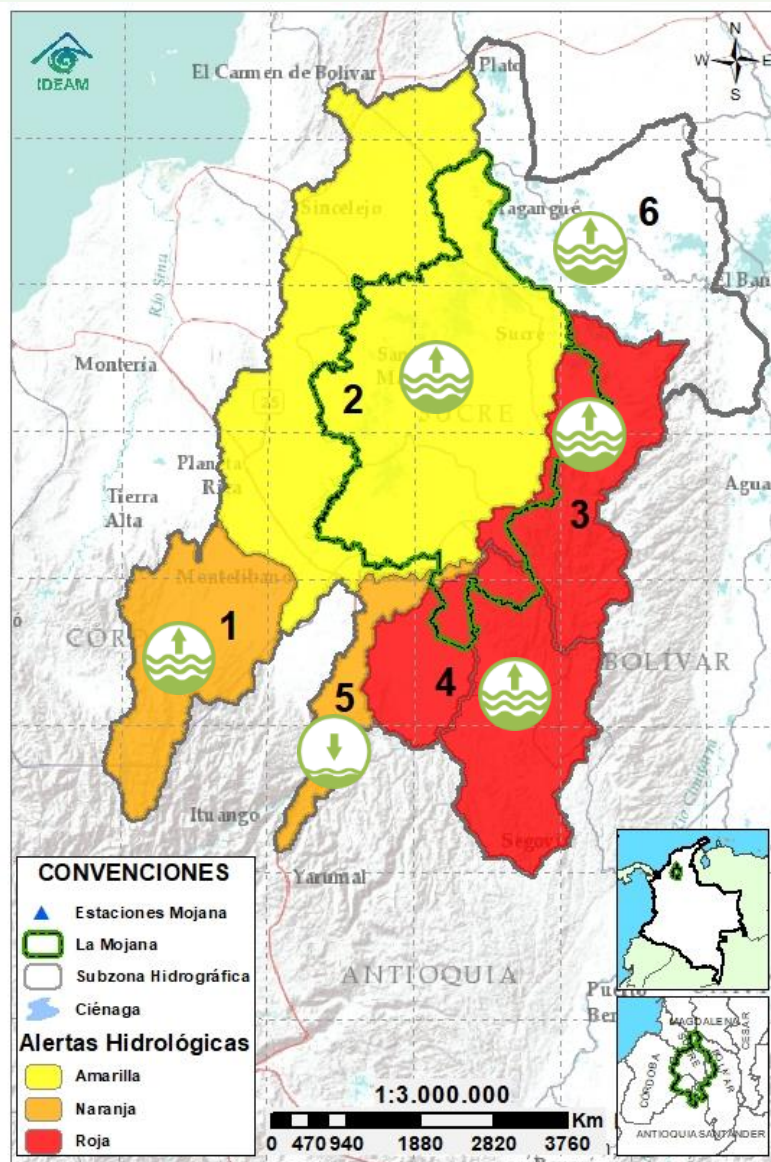
Condiciones hidrológicas antecedentes para el 28/06/2021

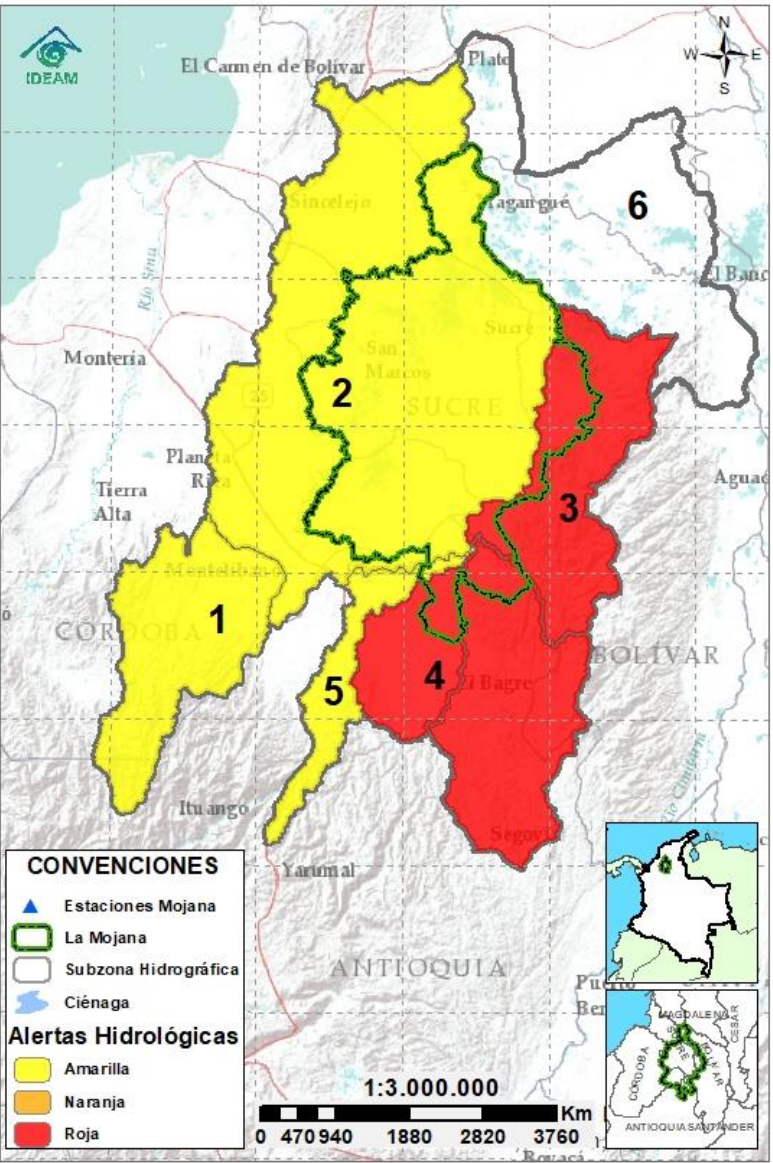
Descripción condiciones hidrológicas: alerta roja en el Bajo Nechí y en el Bajo Cauca, en jurisdicción de los municipios de Segovia, Zaragoza, El Bagre, Caucasia, Nechí, San Jacinto del Cauca, Guaranda, Achí y Pinillos; si bien los niveles del río Cauca (entre el río Nechí y el Brazo de Loba) en las últimas horas se han estabilizado, estos permanecen altos, al igual que los del río Nechí, el cual permanece en condición de ascenso. En el río San Jorge, se tiene en alerta amarilla toda la cuenca, a pesar del descenso en el cauce principal, especialmente en la cuenca alta; el sistema cenagoso y de caños del Bajo San Jorge continúa en ascenso gradual.

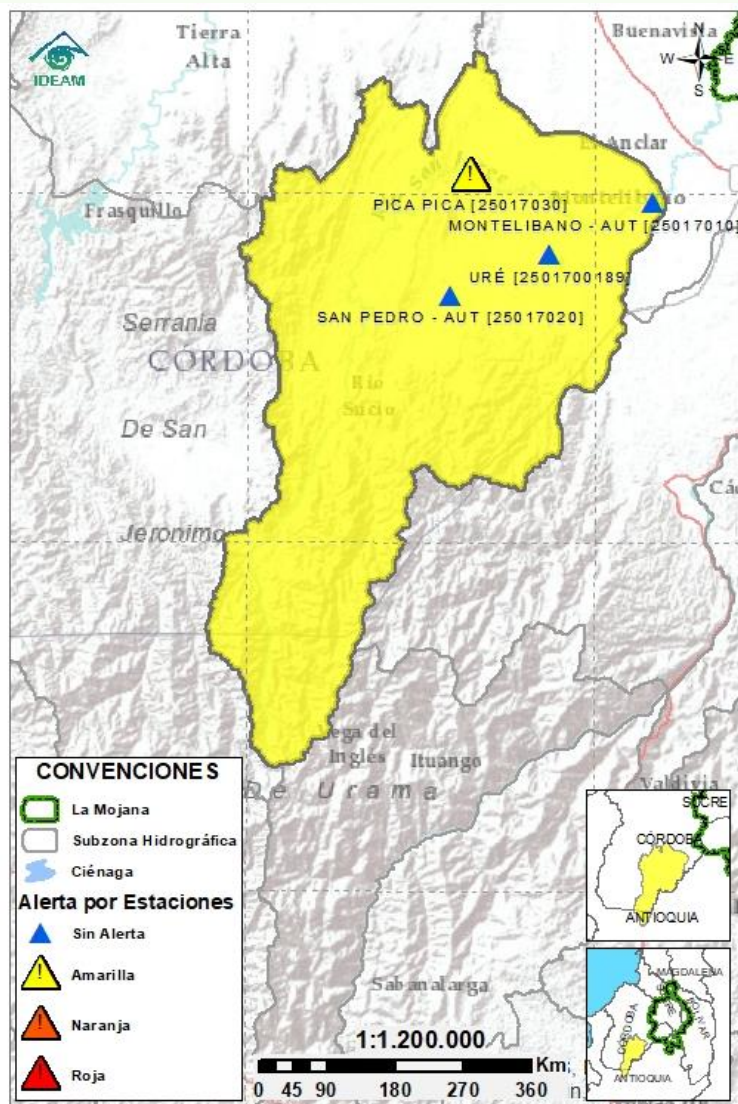
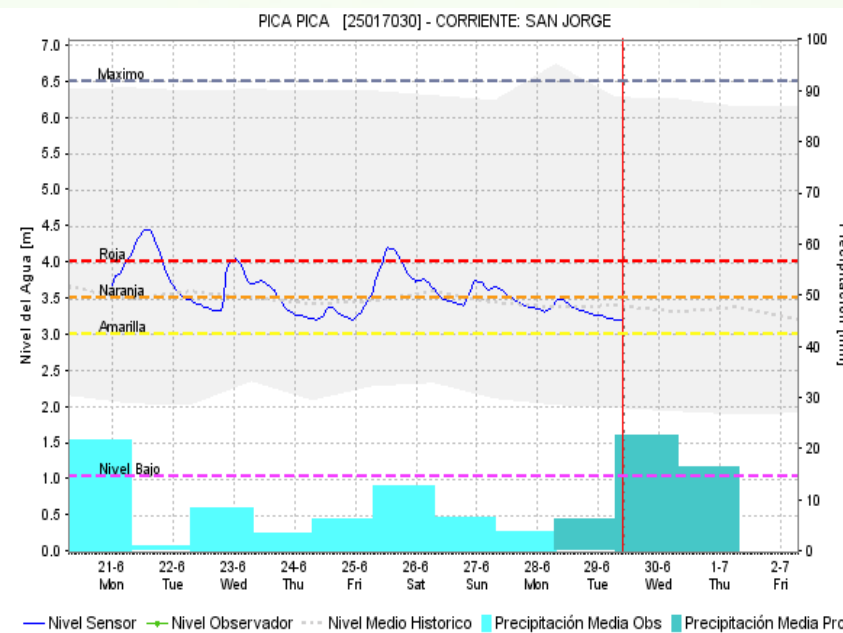
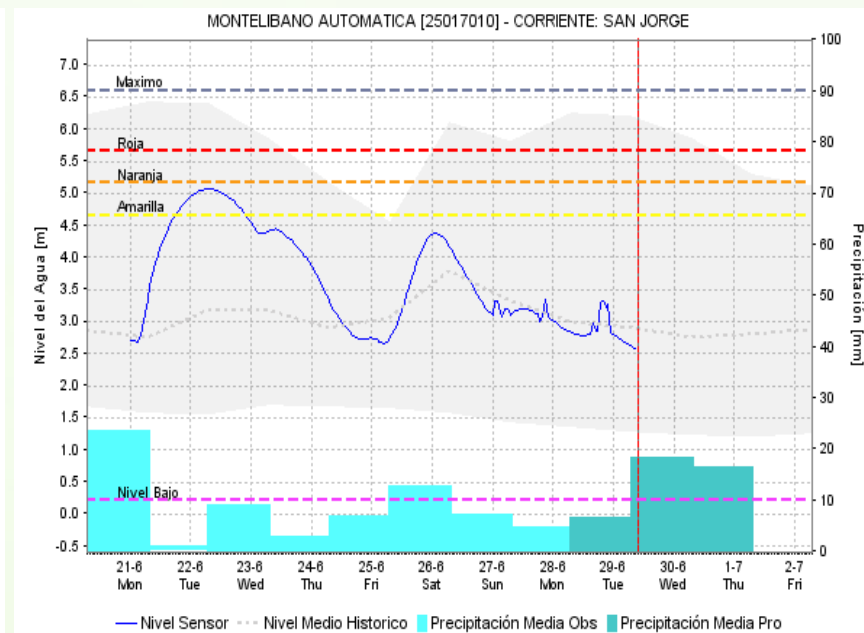
Cuenca alta
del río San
Jorge

Niveles en descenso en la cuenca alta del río San Jorge, a la altura del corregimiento de Pica Pica y en el municipio de Montelibano. Se espera para las próximas horas continúe la condición descrita.

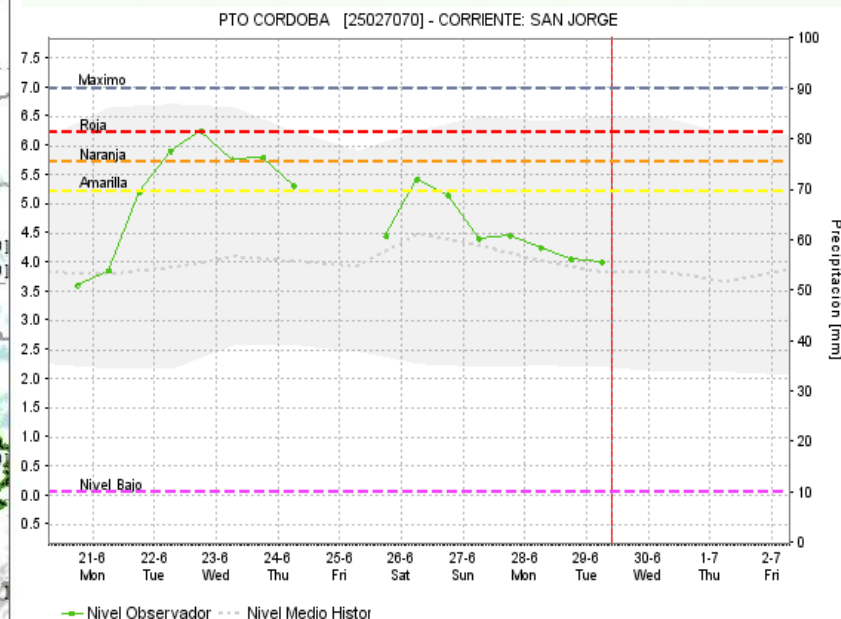
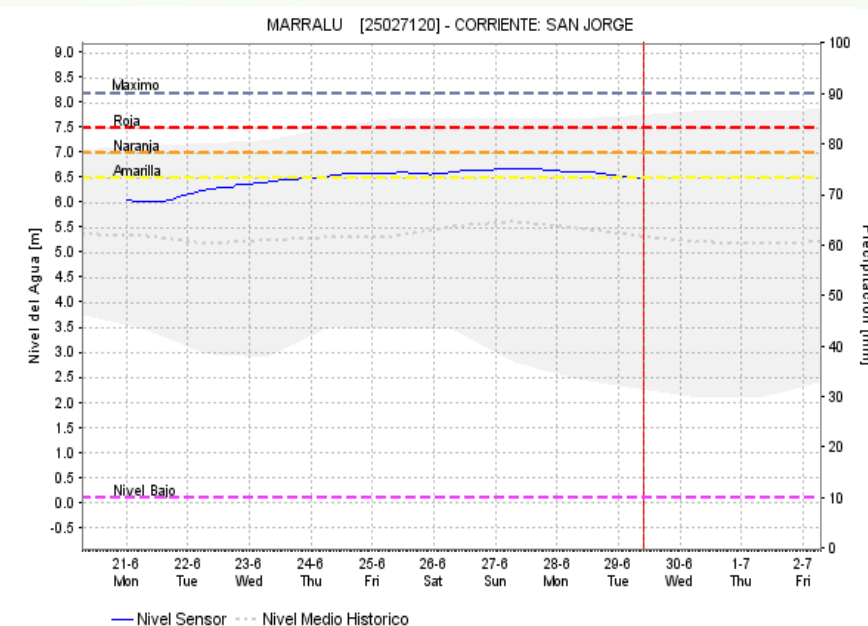
Cuenca baja
del río San
Jorge

Descenso de niveles del río San Jorge en el tramo La Apartada-Ayapel; mientras que, en el tramo que recorre los municipios de Ayapel, San Marcos, Caimito, San Benito Abad y Magangré, así como en el sistema cenagoso y de caños del Bajo San Jorge, se tiene ascenso gradual. Se destacan los altos niveles del río San Jorge alcanzados a la altura de la comunidad ribereña de Seheve (Ayapel).

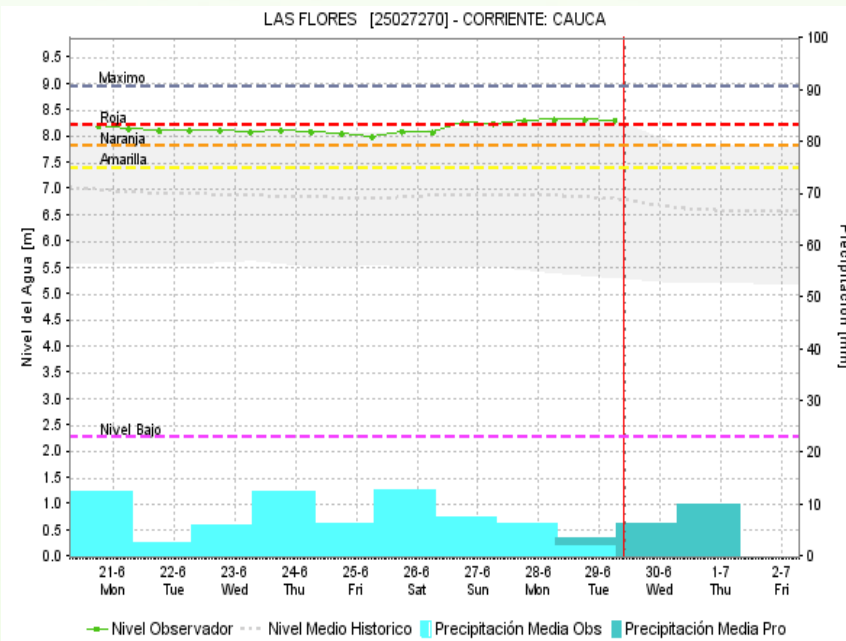
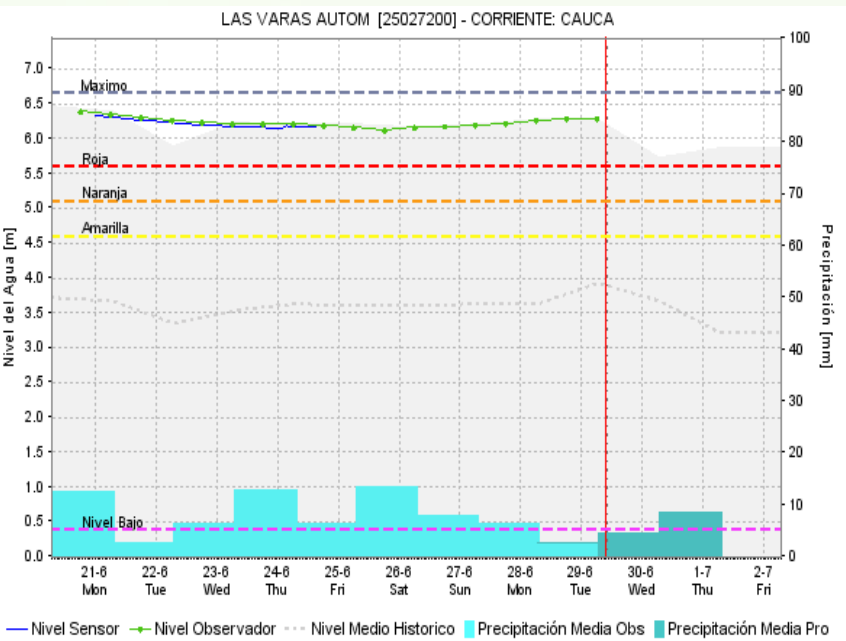
Subzona hidrográfica	Alerta	Descripción
Directos al bajo Cauca- Ciénaga La Raya entre el río Nechí y Brazo de Loba

Niveles estables en el río Cauca en el tramo que recorre los municipios de Nechí, San Jacinto del Cauca, Guaranda, Achí y Pinillos, condición que se mantendrá en las próximas horas. Especial atención en los puntos críticos históricos de desborde del río ante los altos niveles que se registran en la zona actualmente.

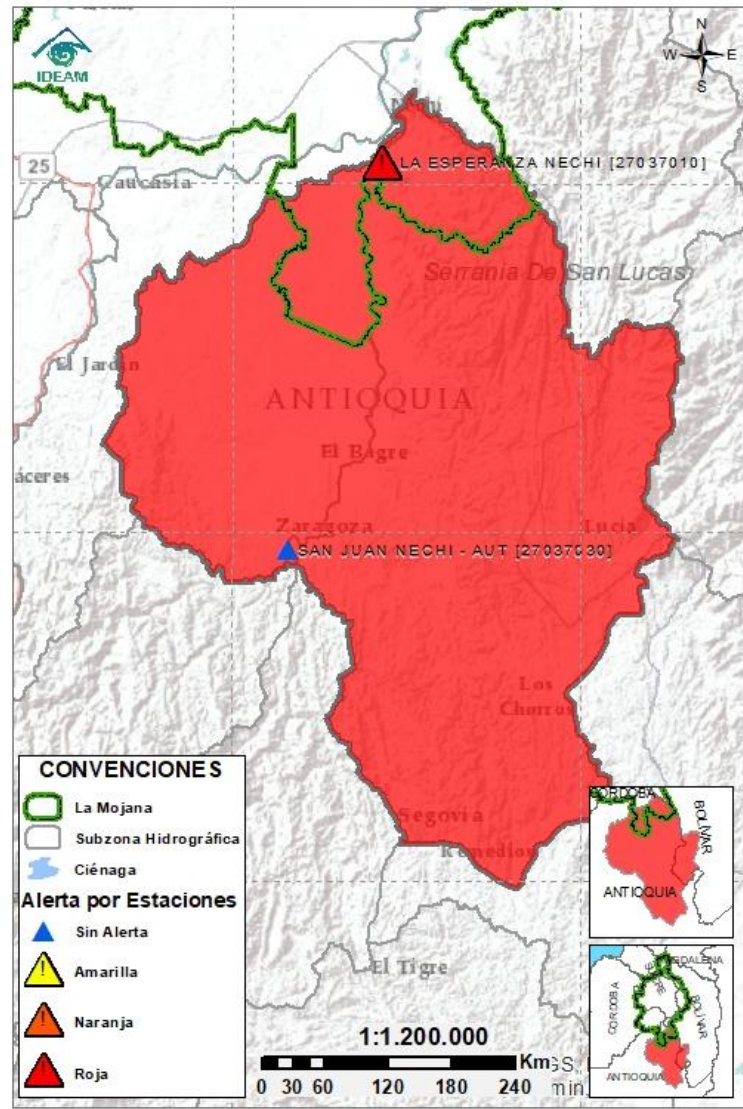
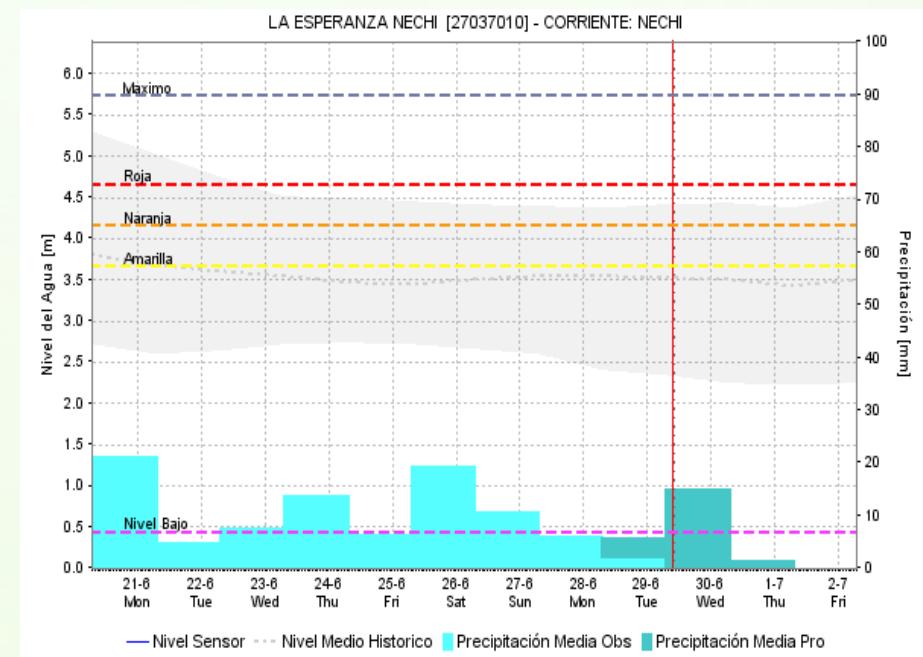
Subzona hidrográfica	Alerta	Descripción
Cuenca baja del río Nechí		Niveles en aumento en el Bajo Nechí a la altura del casco urbano de Nechí, así como en sus aportantes. Se espera que esta condición se mantenga en las próximas horas ante los aportes provenientes de la cuenca alta. Especial atención en el casco urbano de Nechí.

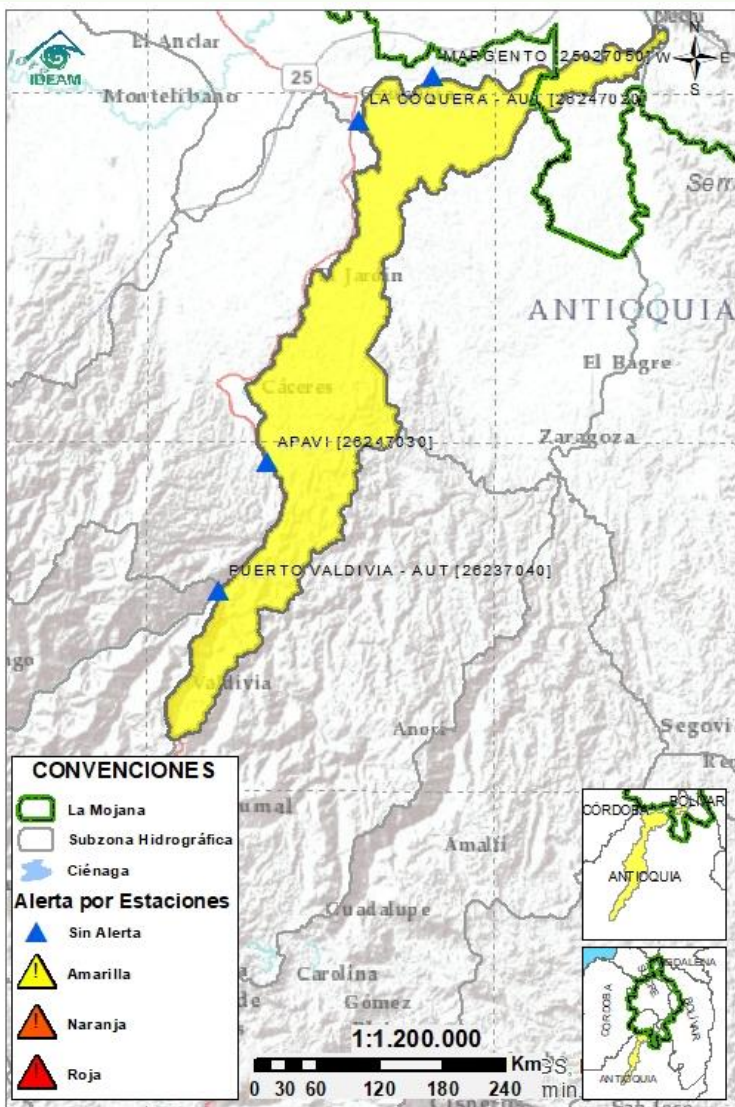
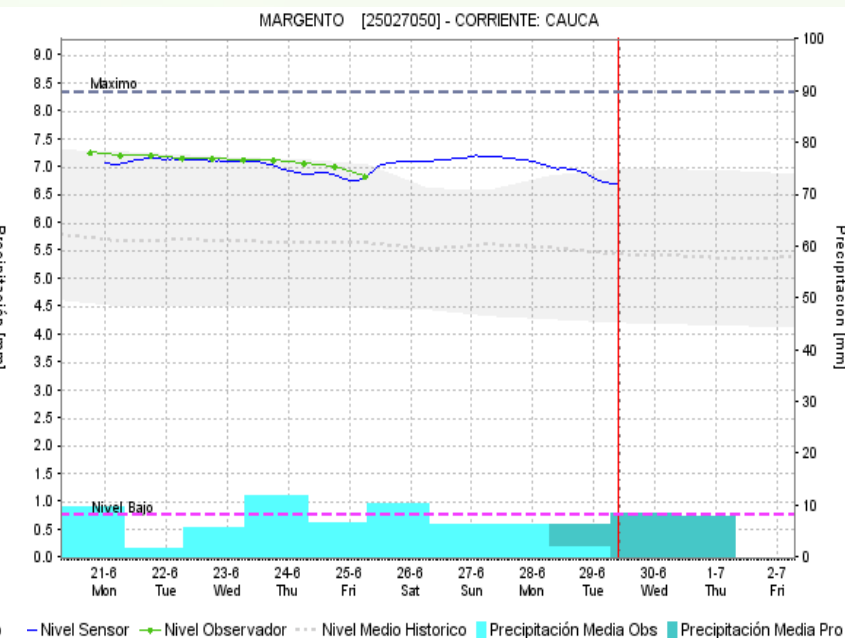
Directos al
Cauca entre
Pto. Valdivia y
río Nechí

Niveles en descenso en el río Cauca en el tramo Valdivia-Nechí, condición que se prevé persista a lo largo del día. Se recomienda mantenerse atentos en los puntos críticos históricos del río Cauca, como es el caso de Colorado (municipio de Nechí).

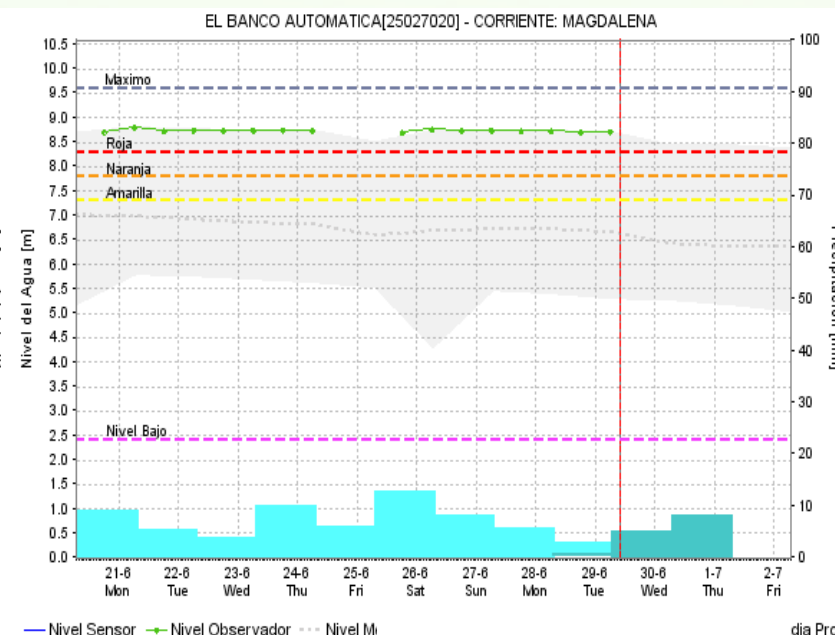
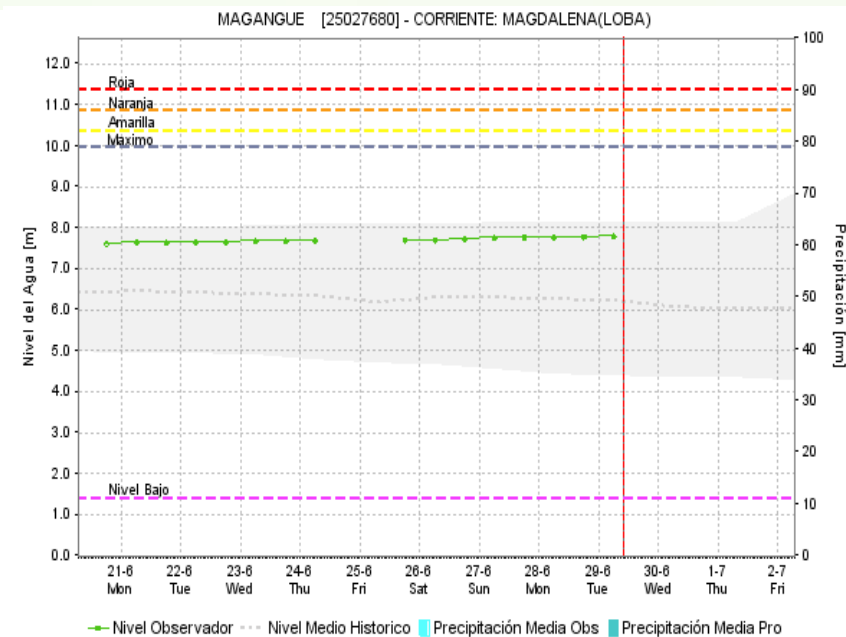
Subzona hidrográfica	Alerta	Descripción
Directos Bajo Magdalena entre el Banco y el Plato	Alerta puntual	Persiste el ascenso gradual de niveles en el río Magdalena (entre El Banco y Plato), en el Brazo de Loba (El Banco, San Martin de Loba, Hatillo de Loba, Barranco de Loba y Pinillos) y en el Brazo de Mompós (municipios de Guamal, San Sebastián de Buenavista, Mompós, San Zenón, Talaigua Nuevo, Santa Ana y Santa Bárbara de Pinto). Especial atención a la altura del casco urbano de El Banco, en donde se mantiene alerta roja puntual debido a los altos niveles que se registran en este punto.

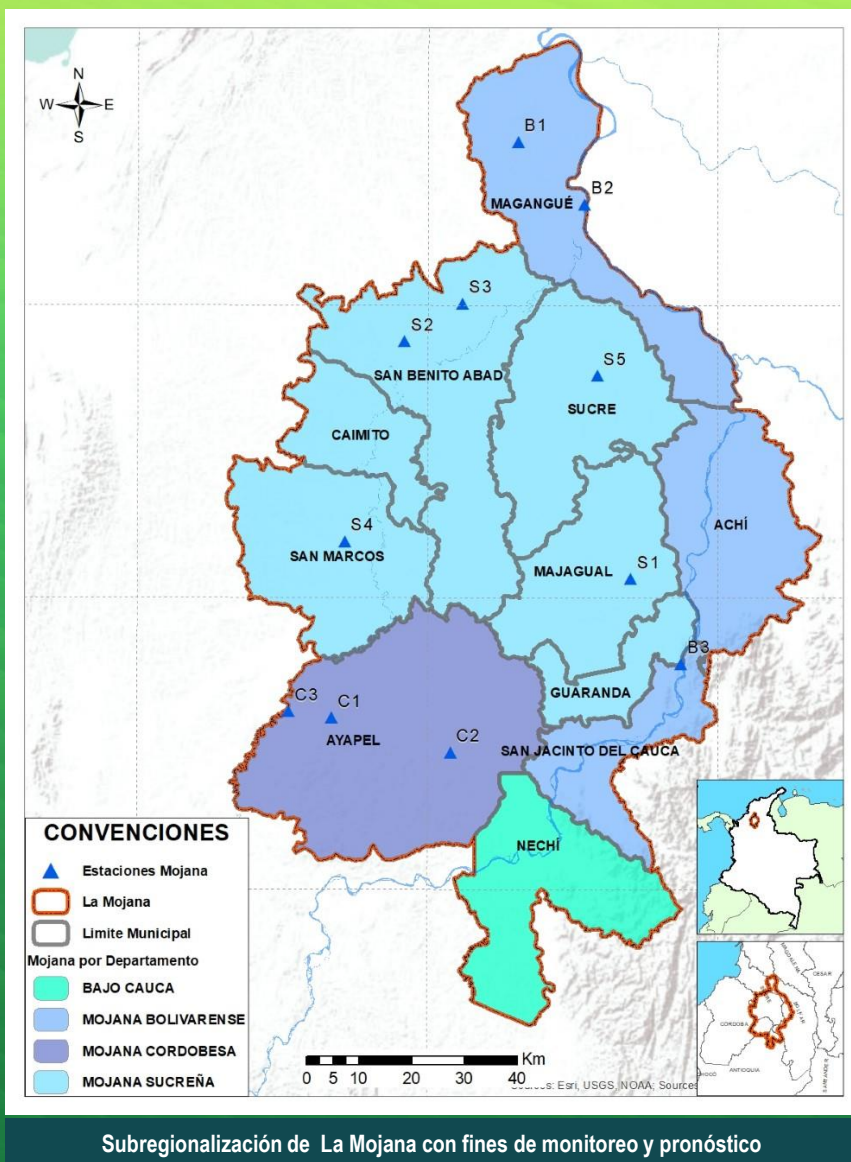
Estaciones Meteorológicas Automáticas y Convencionales en la región de La Mojana
