BOLETÍN HIDROMETEOROLÓGICO DE LA MOJANA

San Marcos, Sucre 07 de julio de 2021

BOLETÍN No: 370

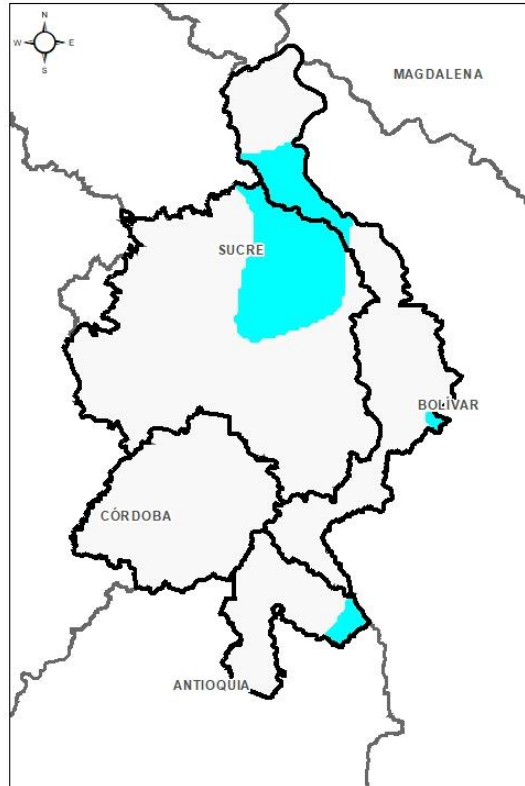
Precipitación acumulada
06/07/2021 (07:00) – 07/07/2021 (07:00).
Fuente: IDEAM

Precipitación: Se mantuvieron condiciones secas en todas las jornadas, a excepción de algunas lloviznas registradas, en la madrugada, al norte de la región sobre municipio de Magangué y otras al sur sobre el municipio de Nechí.

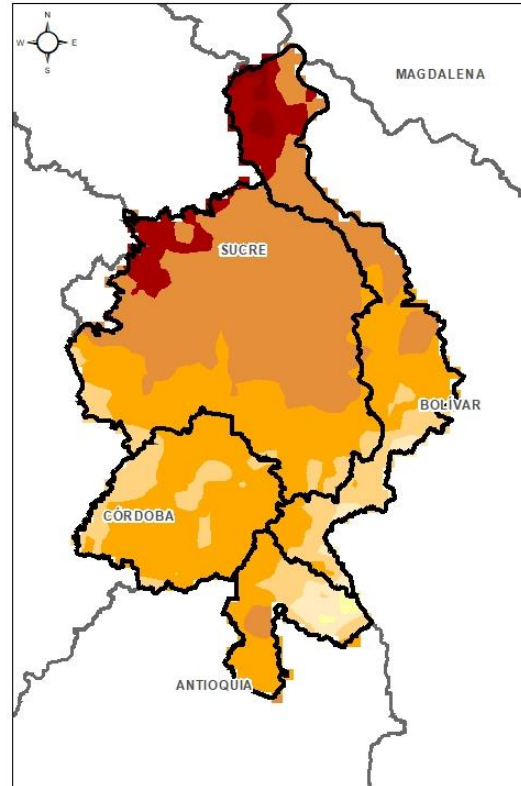
Temperatura superficial máxima por
estimación Satelital 06/07/2021
Fuente: IDEAM

Temperatura: Se registró una temperatura máxima de 35,3°C el día 06 de julio a las 17:00 horas en el municipio de San Benito Abad, y una mínima de 24,8°C en la madrugada del 07 de julio, en el municipio de San Marcos.

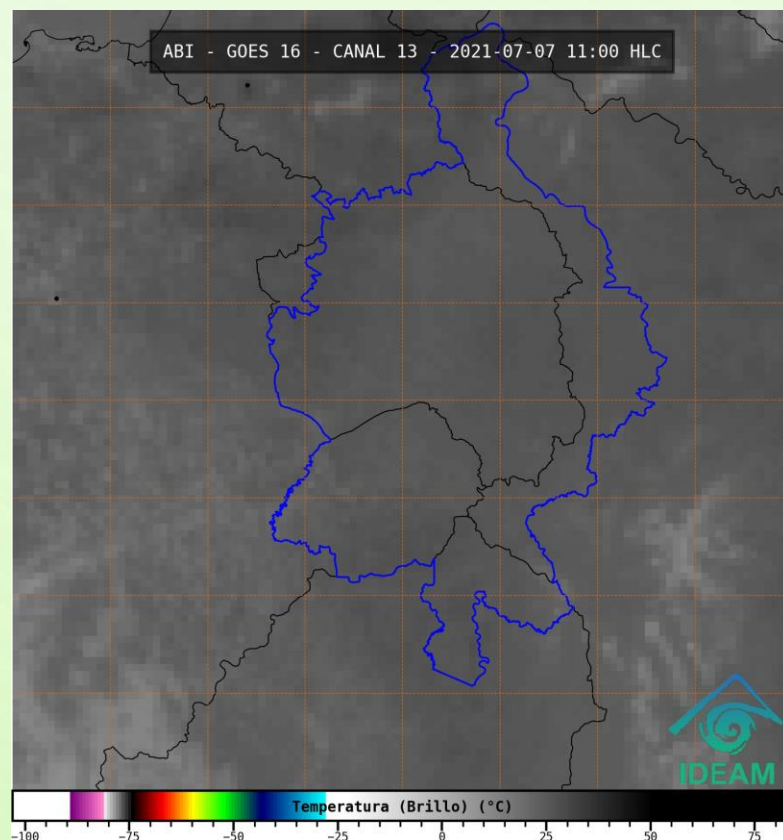
Imagen de satélite IR 11:00 HLC
Fuente: IDEAM

Recientemente, predomina el buen tiempo

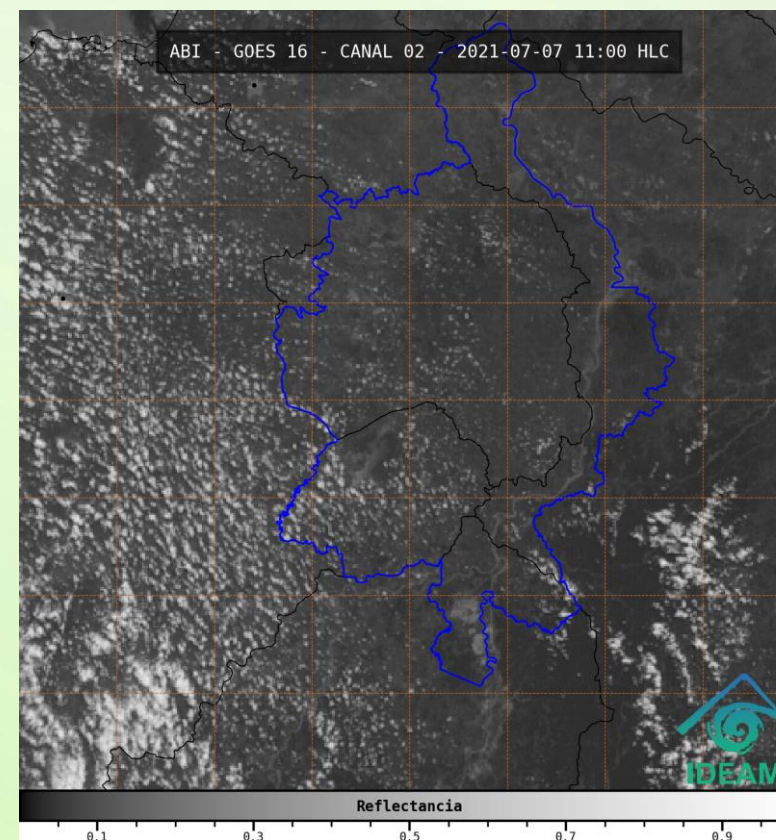
Imagen de satélite VIS 11:00 HLC
Fuente: IDEAM

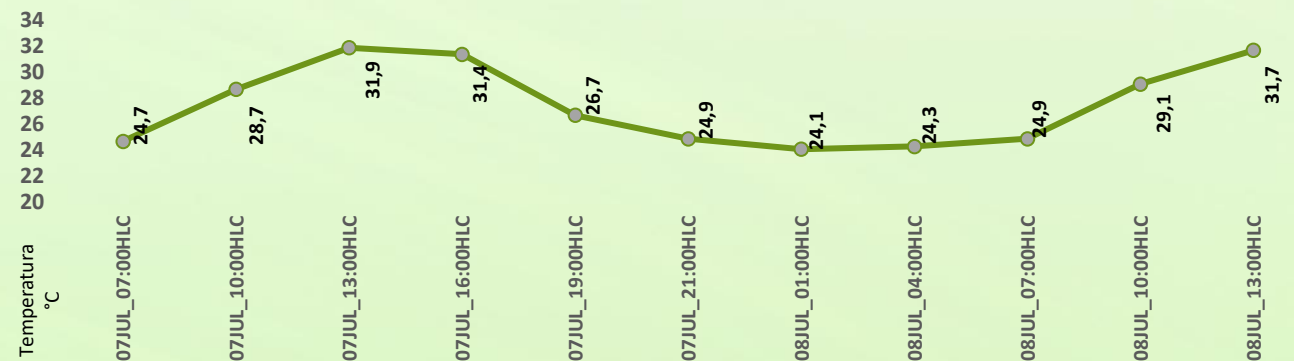
Pronóstico de temperaturas medias para los próximos 02 días

Temperatura: Las temperaturas máximas oscilarán entre los 33°C y 35°C y las mínimas entre los 23°C y 25°C. Las sensaciones térmicas máximas estimadas oscilarán entre los 35°C y 37°C

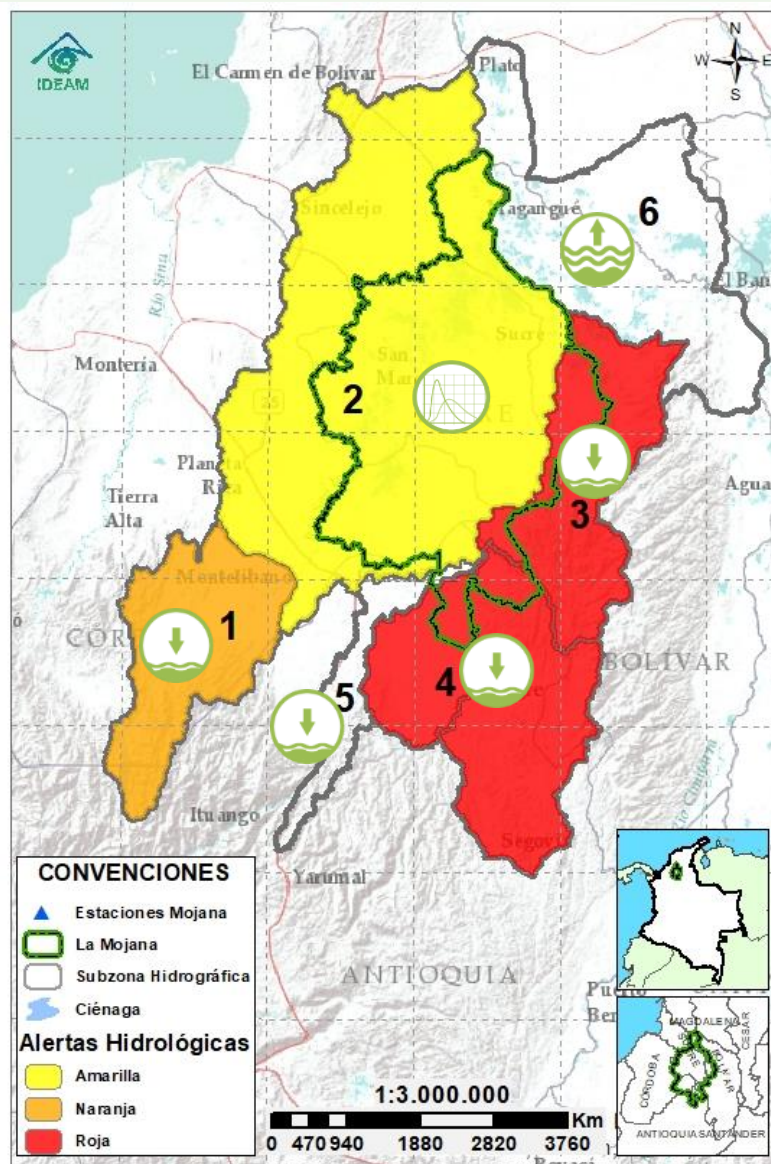
Condiciones hidrológicas antecedentes para el 06/07/2021

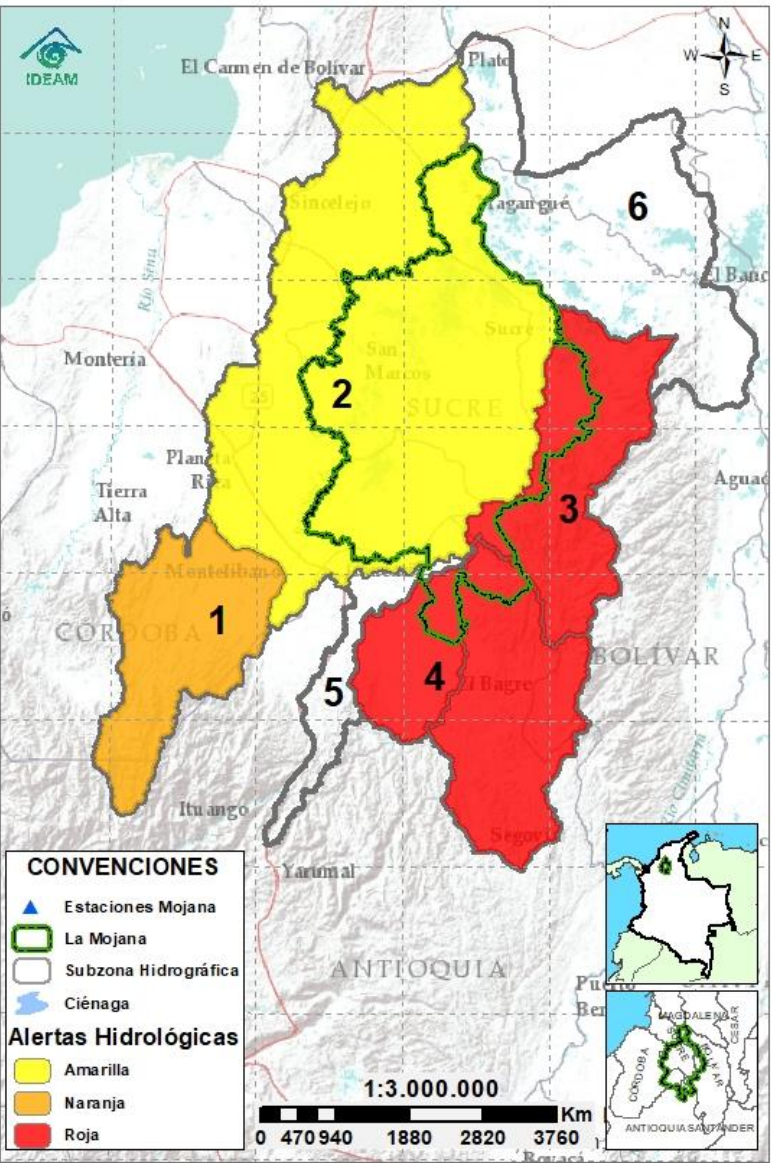
Descripción condiciones hidrológicas: se mantiene la alerta roja en el Bajo Nechí y en el Bajo Cauca, en los municipios de Segovia, Zaragoza, El Bagre, Caucasia, Nechí, San Jacinto del Cauca, Guaranda, Achí y Pinillos, a pesar de que los niveles están descendiendo tanto en el río Nechí como en el río Cauca, estos permanecen altos. En la cuenca alta del río San Jorge, se tiene alerta naranja, actualmente los niveles se encuentran bajando pero no se descartan nuevos incrementos a partir de la noche. La cuenca baja del río San Jorge, se encuentra en alerta amarilla en el tramo Ayapel-Magangué, en donde los niveles se encuentran en ascenso. En el Bajo Magdalena, Brazo de Loba y Brazo de Mompós se registran niveles altos, con especial atención sobre el casco urbano del municipio de El Banco, en donde se tiene alerta roja puntual por altos niveles, los cuales han comenzado a descender.

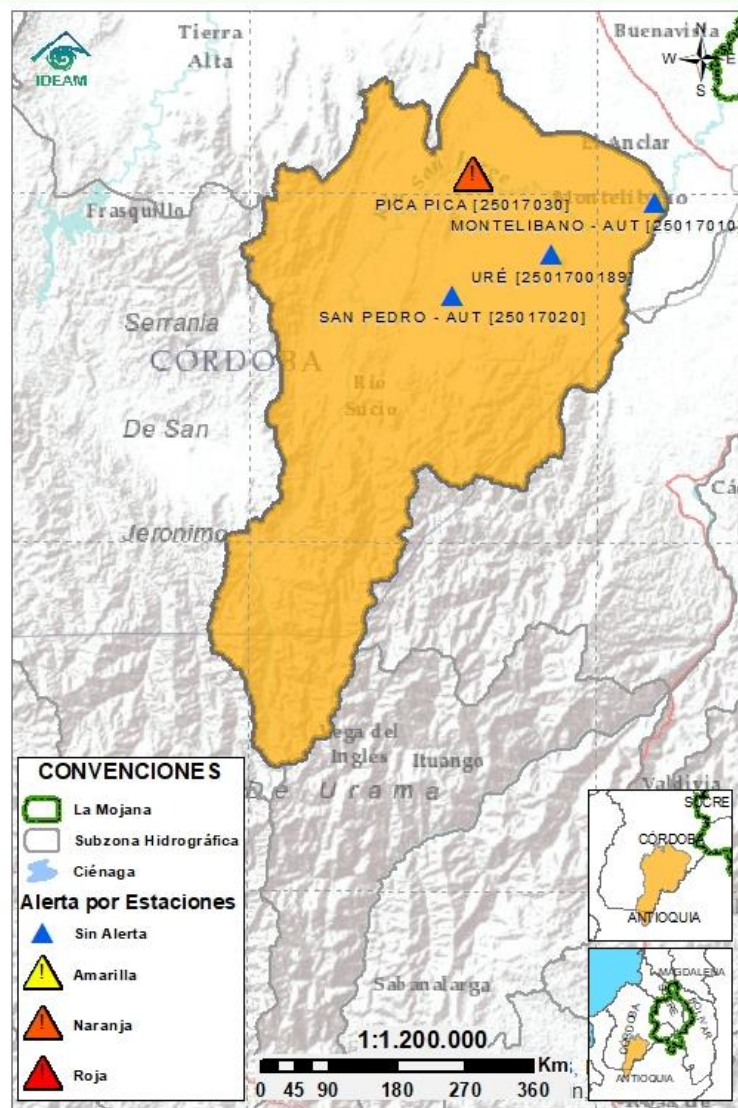
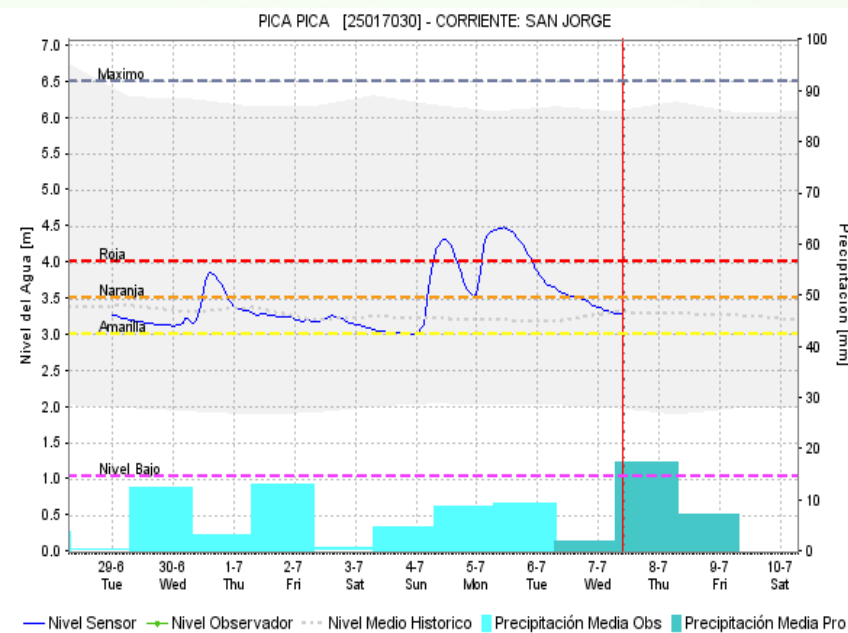
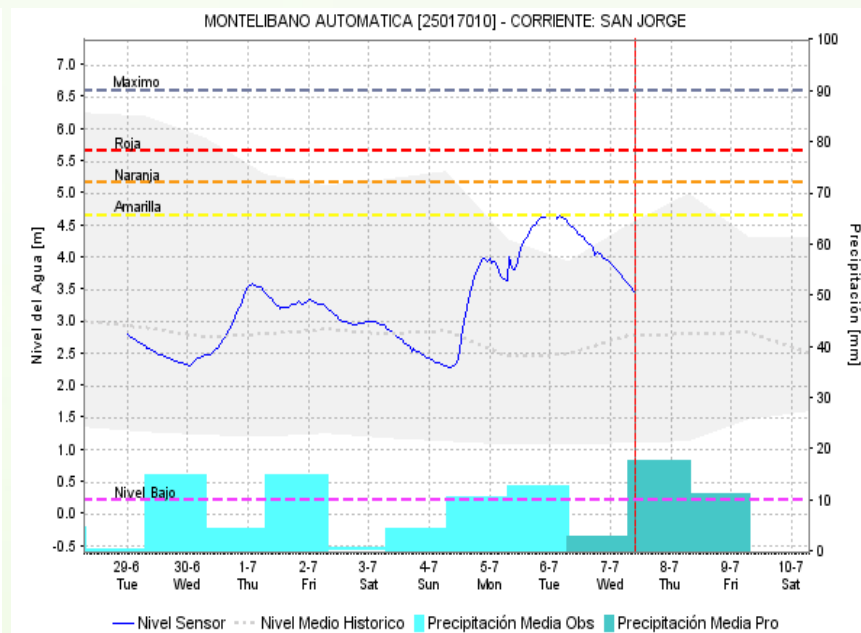
2.2.1 SUBZONA HIDROGRÁFICA DEL RÍO SAN JORGE CUENCA ALTA

Descenso en los niveles del río San Jorge y sus aportantes, en jurisdicción de los municipios de Puerto Libertador, San José de Uré y Montelibano, tras la creciete registrada el día 05 de junio. No se descartan nuevos incrementos a partir de la noche.

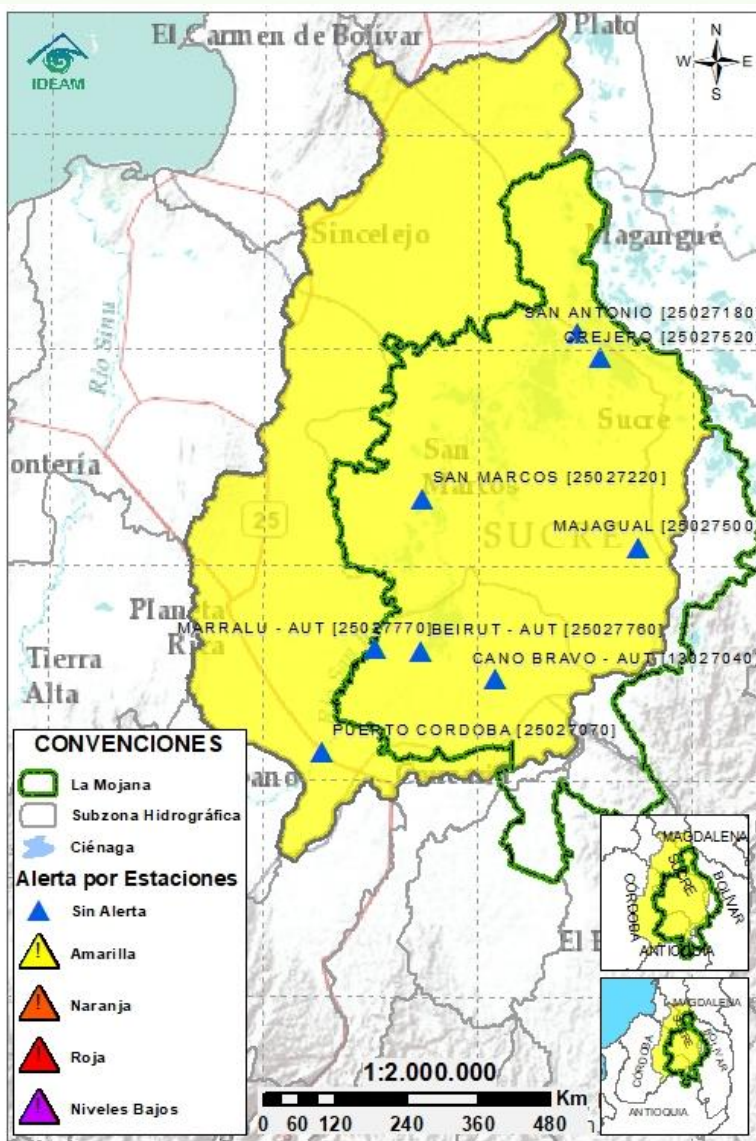
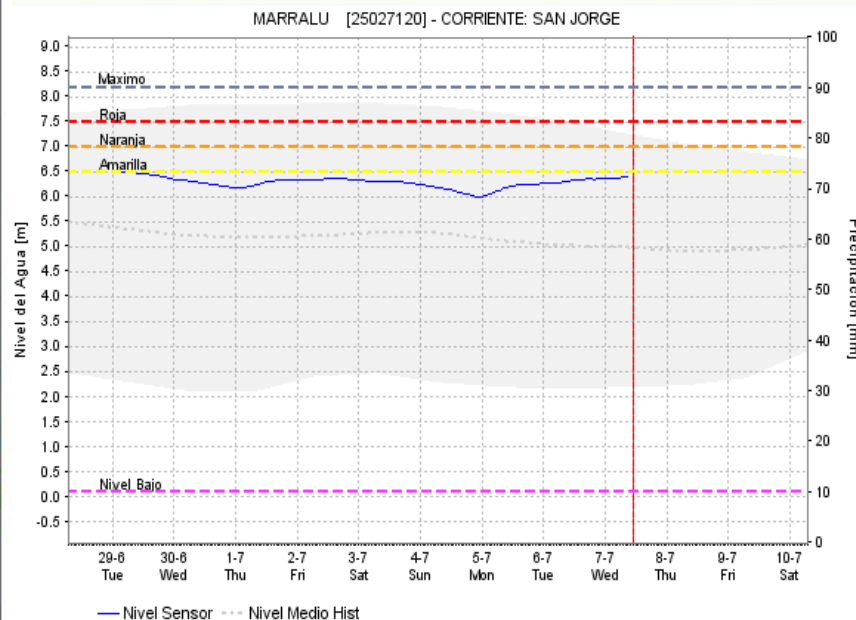
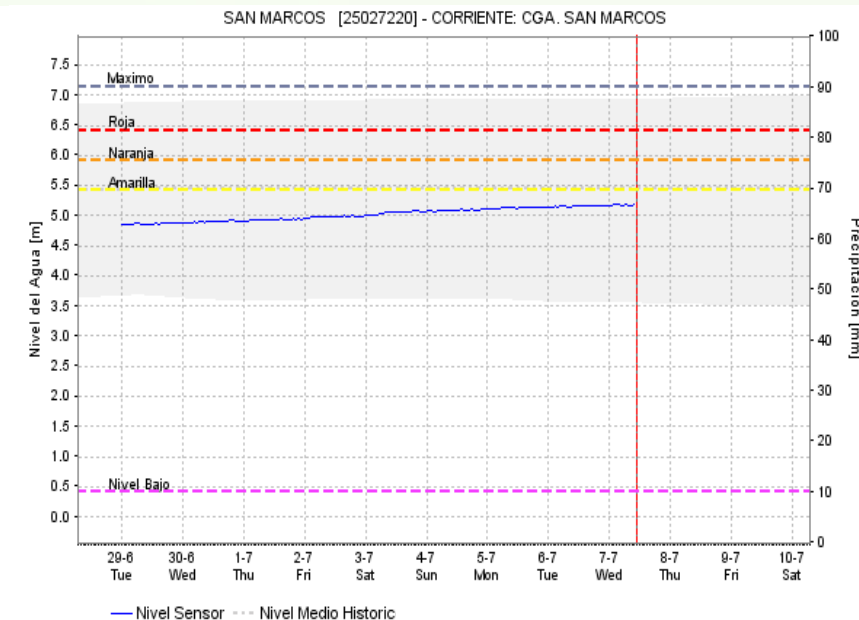
2.2.2 SUBZONA HIDROGRÁFICA DEL RÍO SAN JORGE CUENCA BAJA

Ascenso gradual de niveles en el tramo que comprende los municipios de Ayapel, San Marcos, Caimito, San Benito Abad y Magangué, así como en el sistema cenagoso y de caños del Bajo San Jorge.

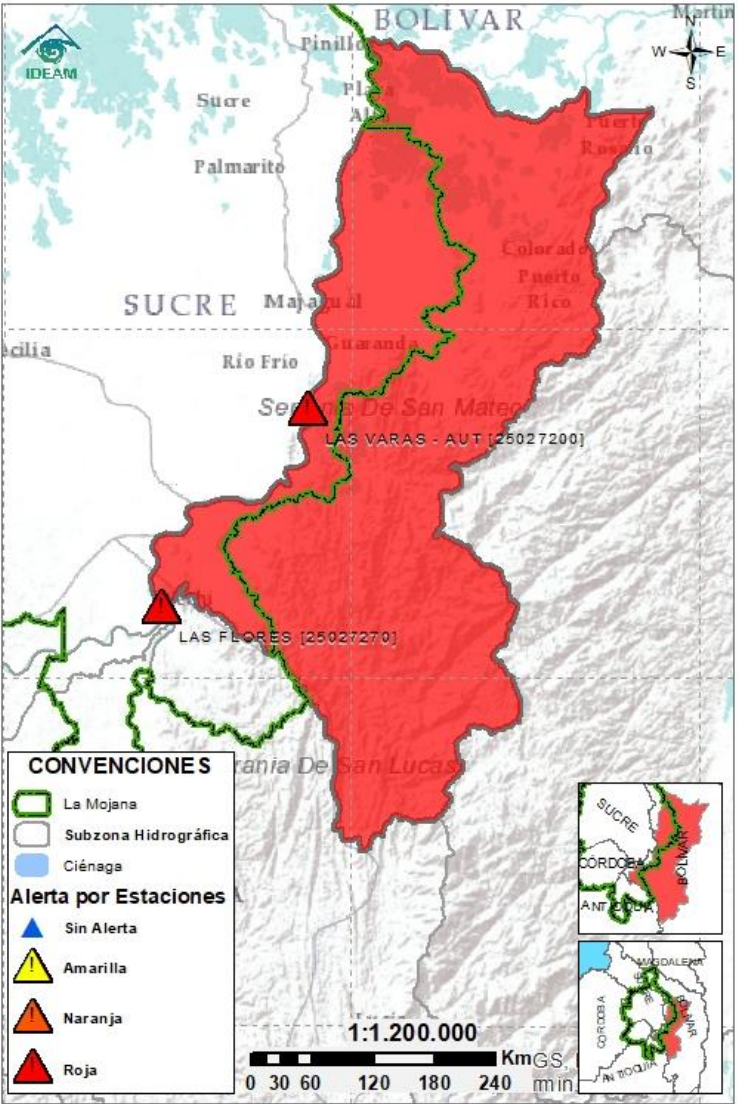
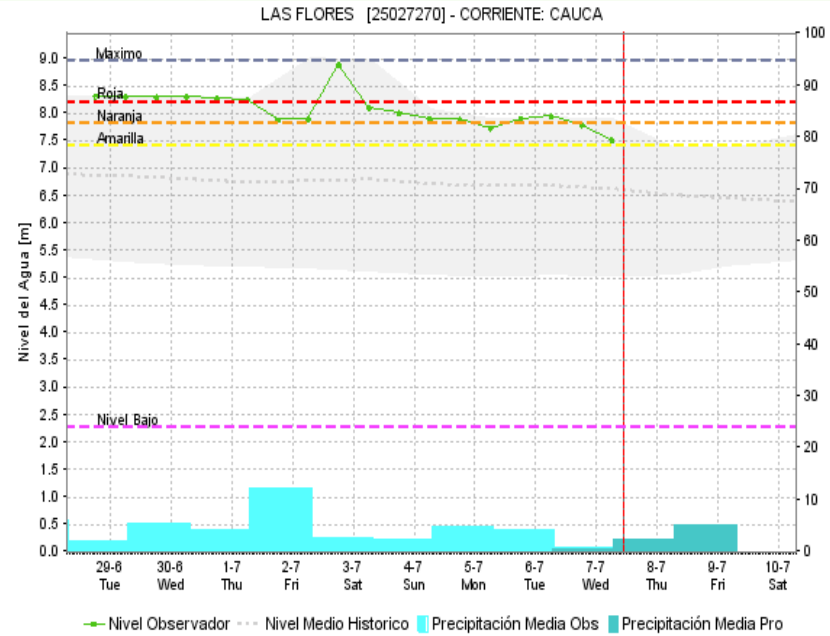
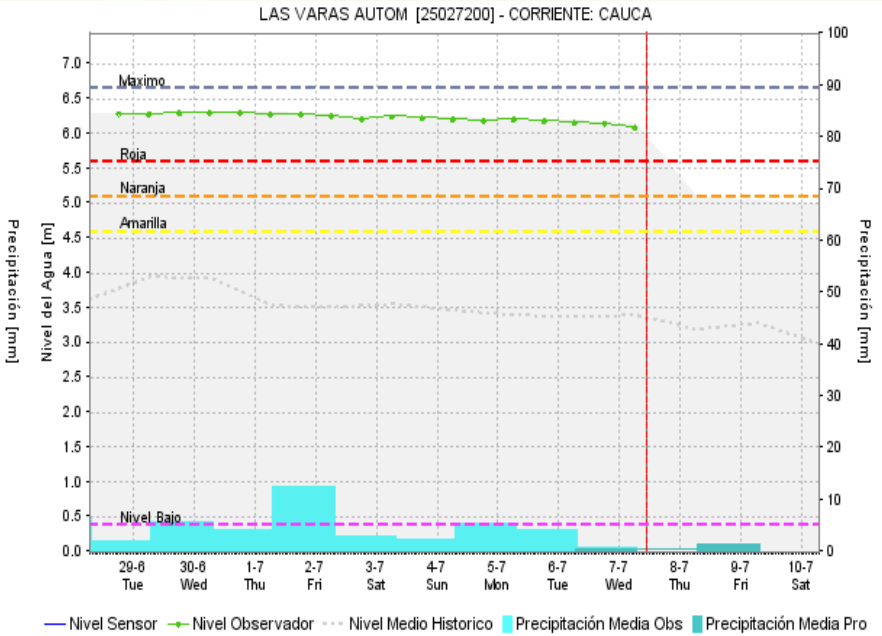
2.2.3 DIRECTOS AL BAJO CAUCA - CIÉNAGA LA RAYA ENTRE EL RÍO NECHÍ Y EL BRAZO DE LOBA

Subzona hidrográfica	Alerta	Descripción
Directos al bajo Cauca- Ciénaga La Raya entre el río Nechí y Brazo de Loba		Niveles en descenso en el río Cauca en el tramo comprendido entre los municipios de Nechí, San Jacinto del Cauca, Guaranda, Achí y Pinillos, condición que se mantendrá a lo largo del día. Especial atención en los puntos críticos históricos de desborde del río ante los altos niveles que se registran en la zona actualmente.

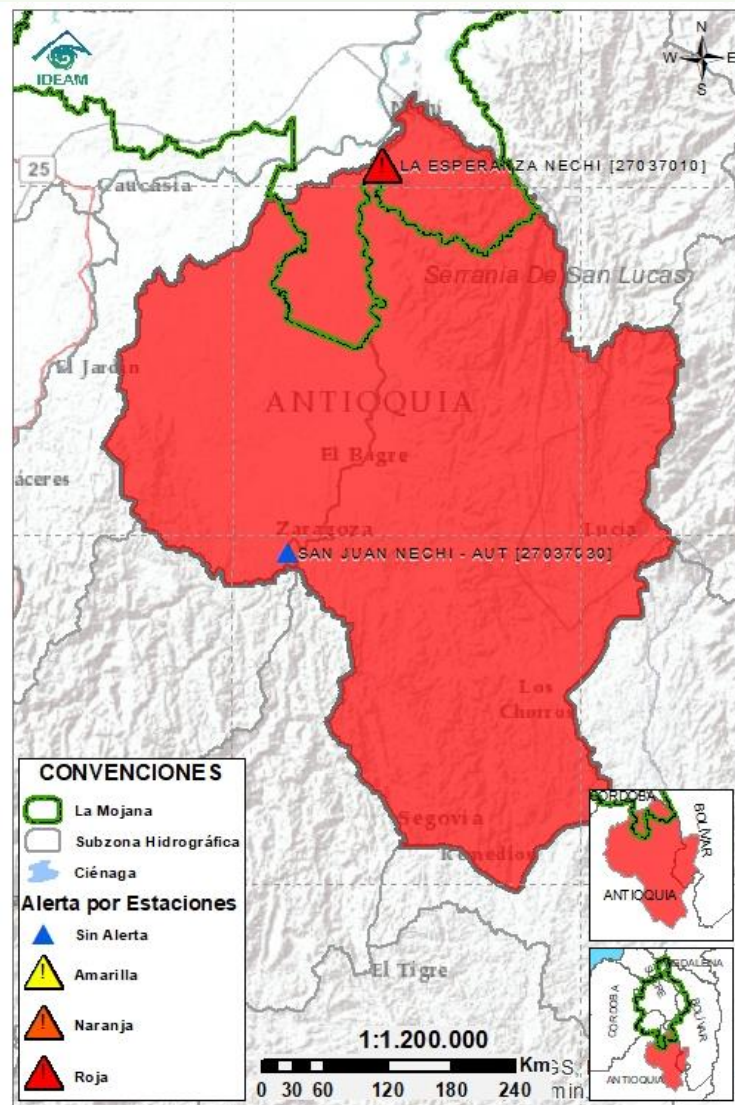
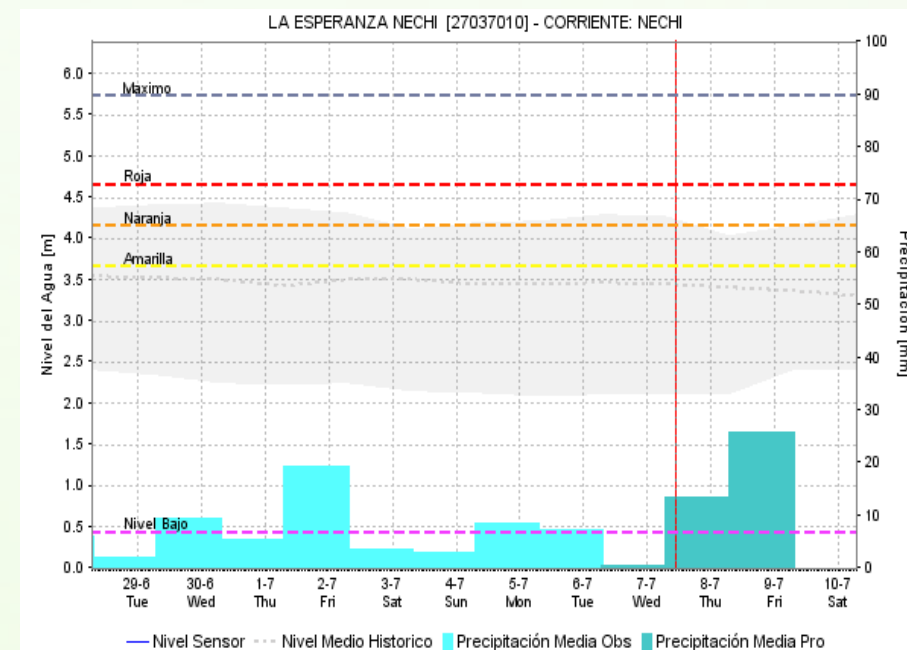
2.2.4 SUBZONA HIDROGRÁFICA DEL RÍO NECHÍ CUENCA BAJA

Niveles en descenso en el Bajo Nechí, a la altura del casco urbano de Nechí, condición que predominaría a lo largo del día. Sin embargo, no se descartan nuevos incrementos a partir de la noche, con especial atención a sus aportantes.

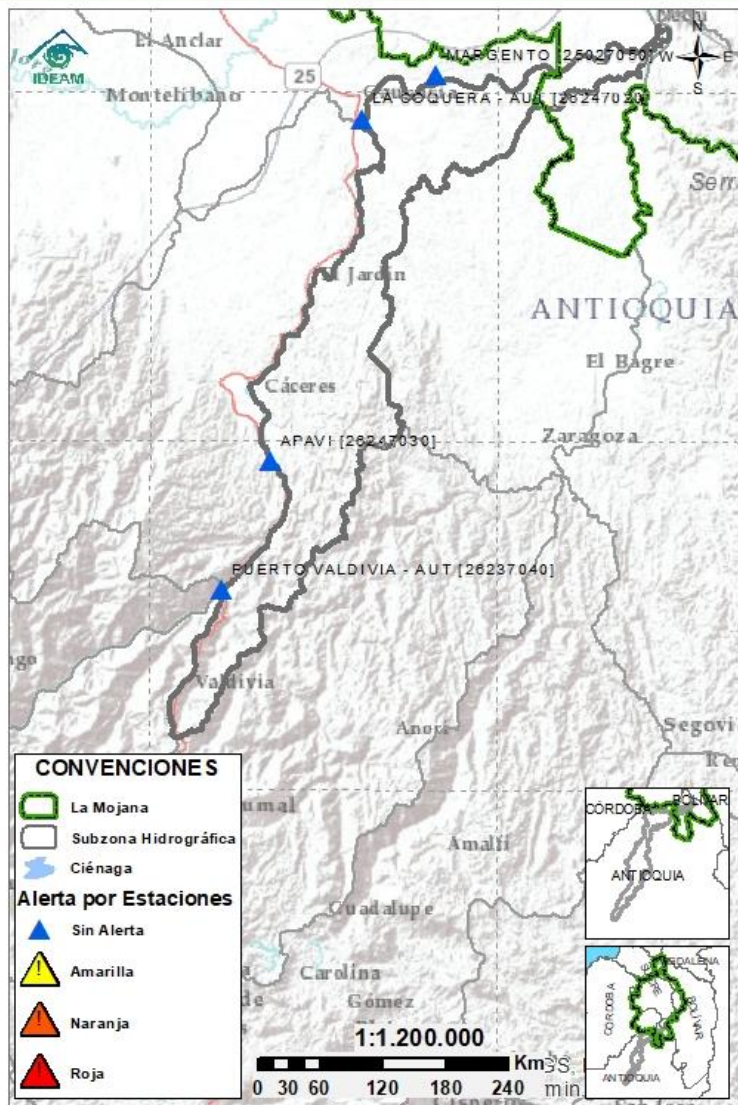
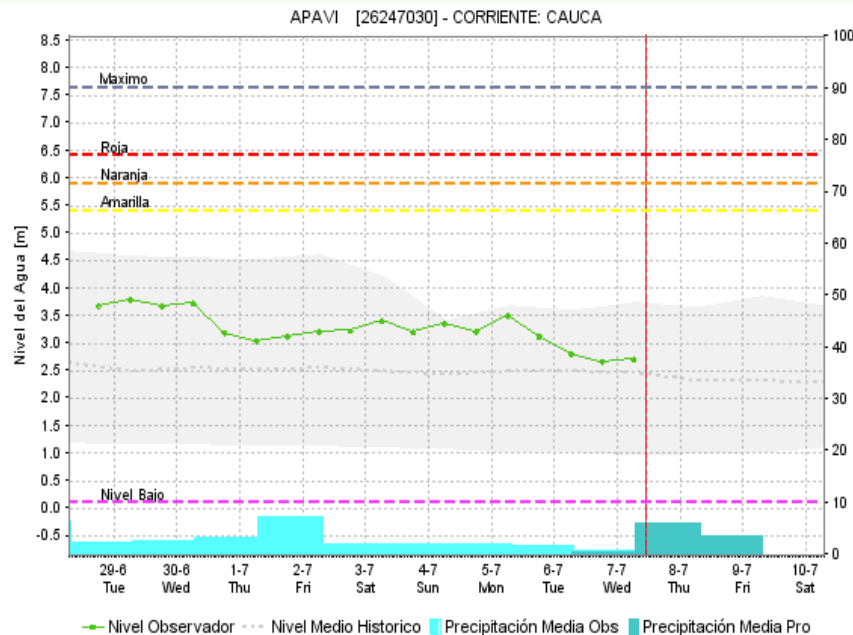
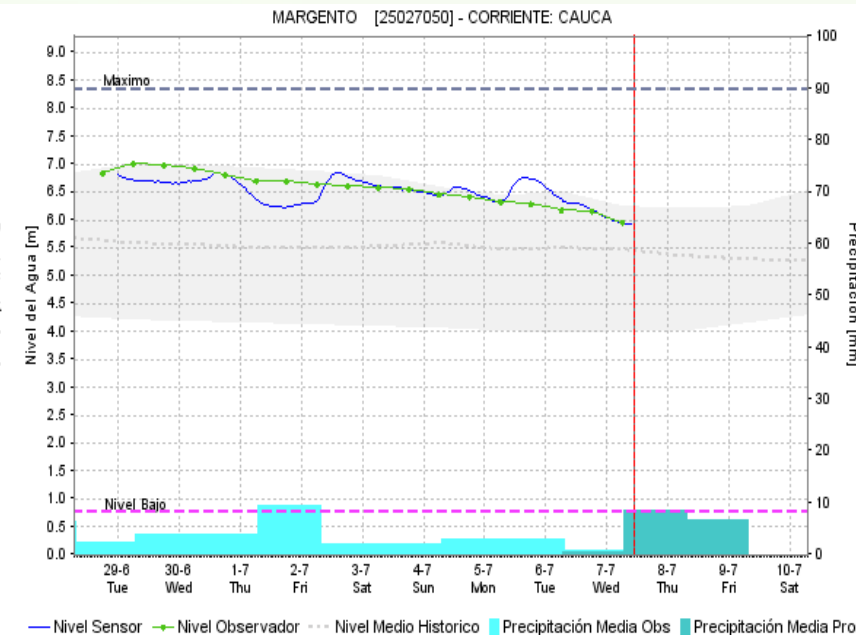
2.2.5 DIRECTOS AL CAUCA ENTRE PTO. VALDIVIA Y RÍO NECHÍ

Subzona hidrográfica	Alerta	Descripción
Directos al Cauca entre Pto. Valdivia y río Nechí	Sin alerta	Descenso de niveles en el río Cauca, en el tramo que recorre los municipios de Valdivia, Tarazá, Cáceres y Caucasia, condición que se prevé persista a lo largo del día.

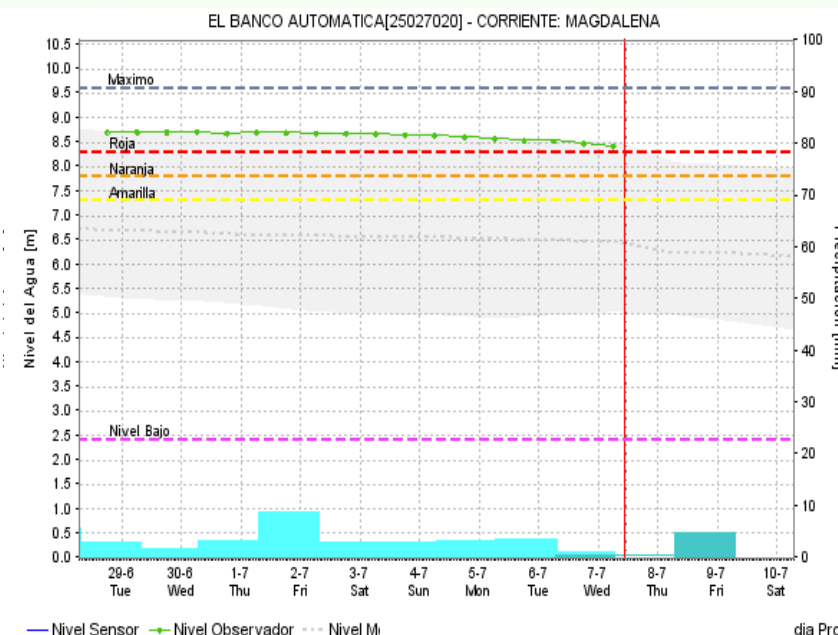
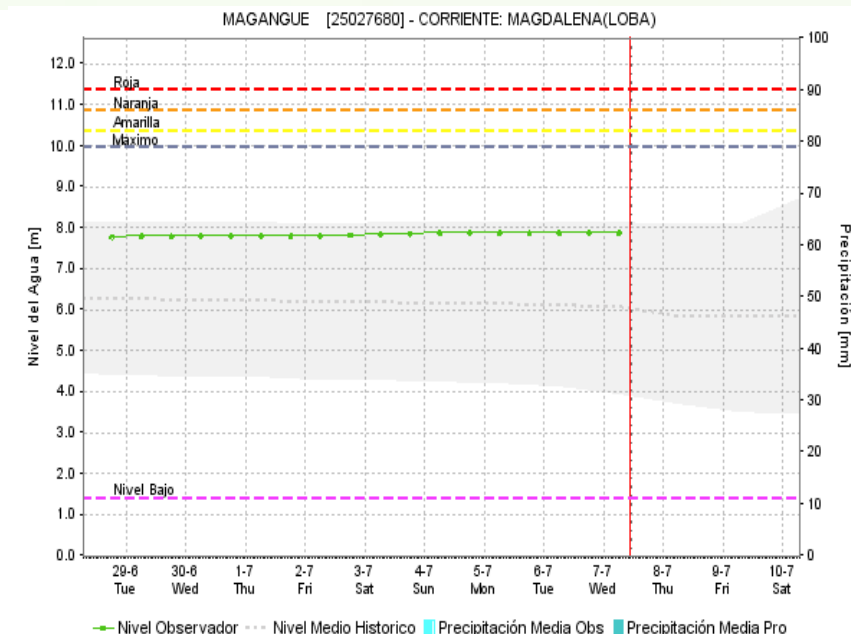
2.2.6 DIRECTOS AL BAJO MAGDALENA ENTRE EL BANCO Y EL PLATO

Descenso gradual del río Magdalena a la altura de El Banco, en donde se mantiene alerta roja puntual debido a los altos niveles que se registran en este punto.

En el Brazo de Loba (El Banco, San Martín de Loba, Hatillo de Loba, Barranco de Loba y Pinillos) y en el Brazo de Mompós (municipios de Guamal, San Sebastián de Buenavista, Mompós, San Zenón, Talaigua Nuevo, Santa Ana y Santa Bárbara de Pinto) se registran niveles estables.
