# BOLETÍN HIDROMETEOROLÓGICO DE LA MOJANA

San Marcos, Sucre 15 de septiembre de 2021

BOLETÍN No: 418

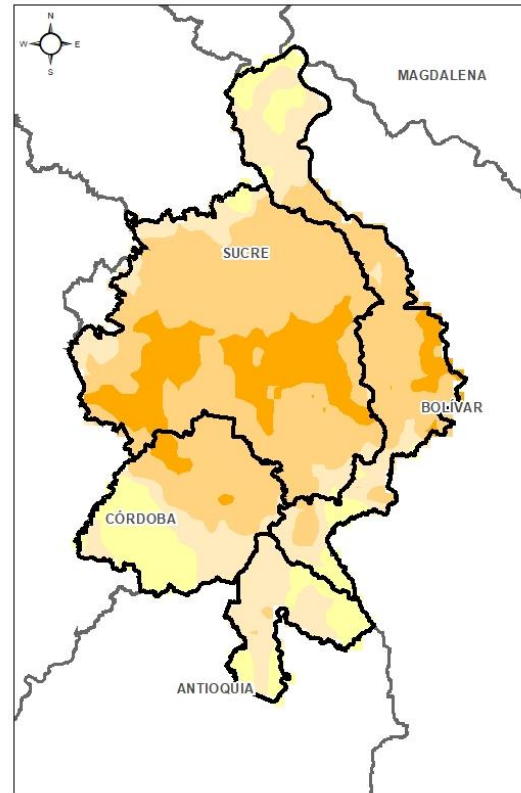
Temperatura superficial máxima por  
estimación Satelital 12/09/2021  
Fuente: IDEAM

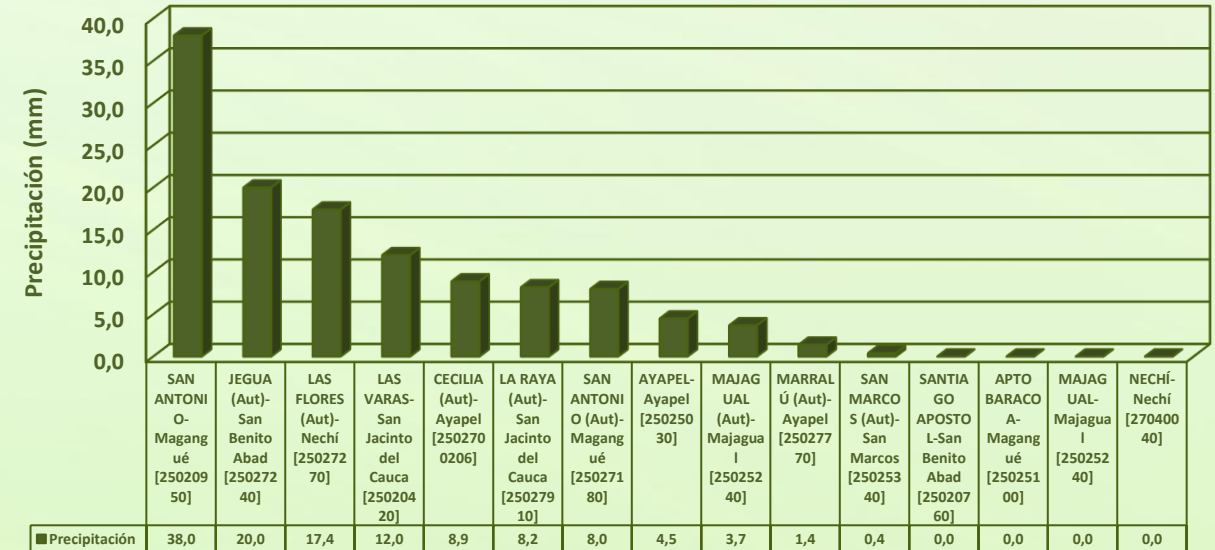
## Lluvia Registrada el 14 Septiembre de 2021

**Precipitación:** Durante la tarde de ayer prevaleció la condición seca, luego, en horas de la noche y madrugada, ocurrieron lluvias en gran parte del territorio mojanero, con mayor intensidad al oriente y norte de la región, algunas acompañadas de descargas eléctricas.

**Temperatura:** Se registró una temperatura máxima de 32,6°C el día 14 de septiembre a las 16:00 horas en el municipio de San Marcos, y una mínima de 25,3°C en la madrugada del 15 de septiembre Ayapel.

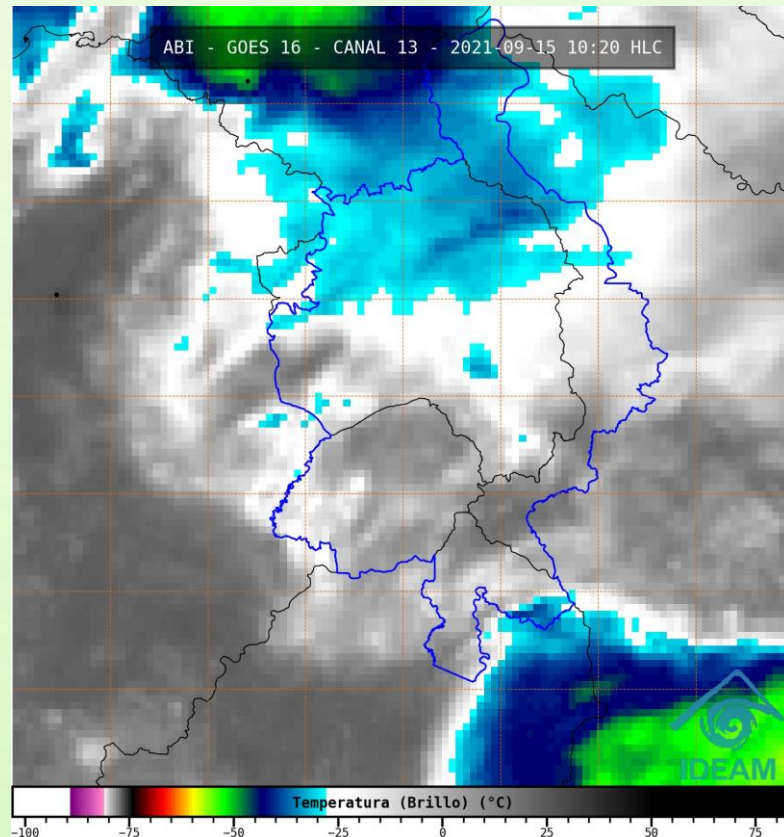
Imagen de satélite IR 10:20 HLC  
Fuente: IDEAM

Se mantiene cielo parcialmente nublado en la región, sin lluvias.

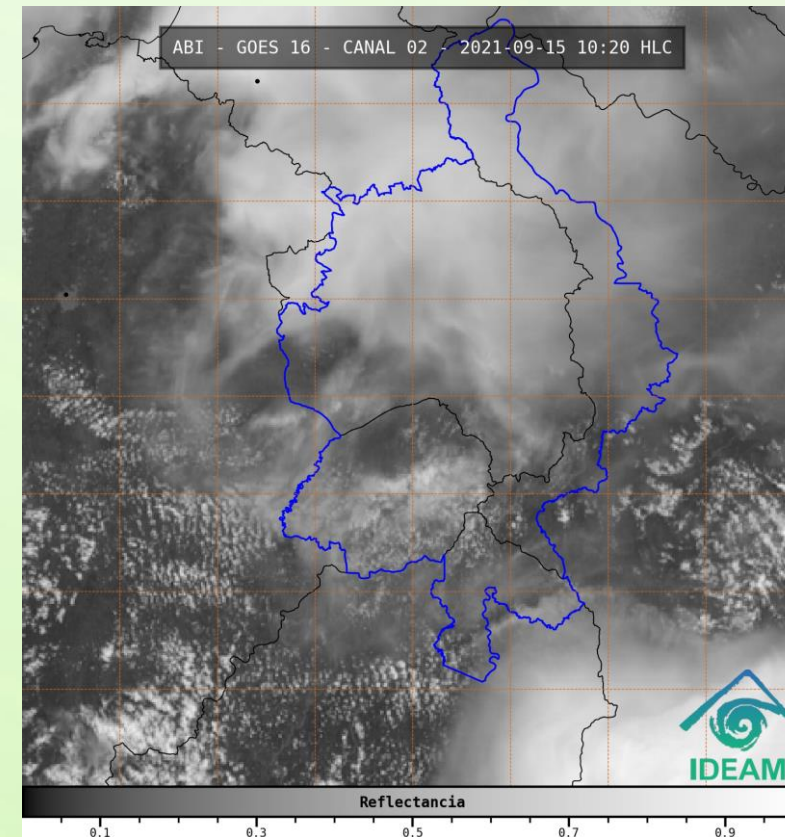
Imagen de satélite VIS 10:30 HLC  
Fuente: IDEAM

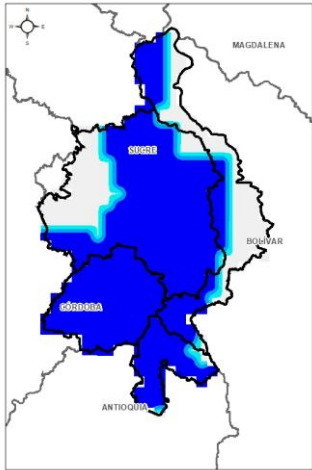
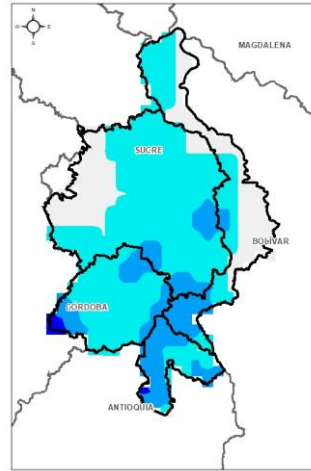
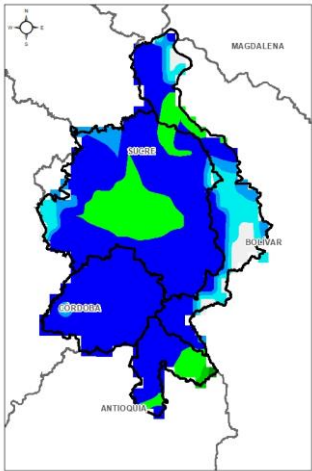
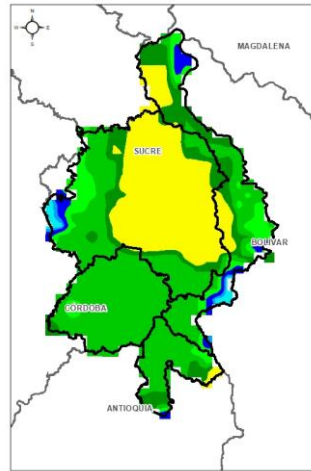
TARDE DEL 15 DE SEPTIEMBRE

NOCHE DEL 15 DE SEPTIEMBRE

MADRUGADA DEL 16 DE SEPTIEMBRE

ACUMULADO DEL 15 AL 16 DE SEPTIEMBRE

**Precipitación:** En horas de la tarde se prevé condición seca, con cielo parcialmente nublado, luego, durante la noche y madrugada, se prevé lluvias en varios sectores de La Mojana, con atención al oriente de la región sobre los municipios de Magangué, San Jacinto del Cauca, Achí, Guaranda, Majagual, Sucre (Sucre), Ayapel y Nechí.

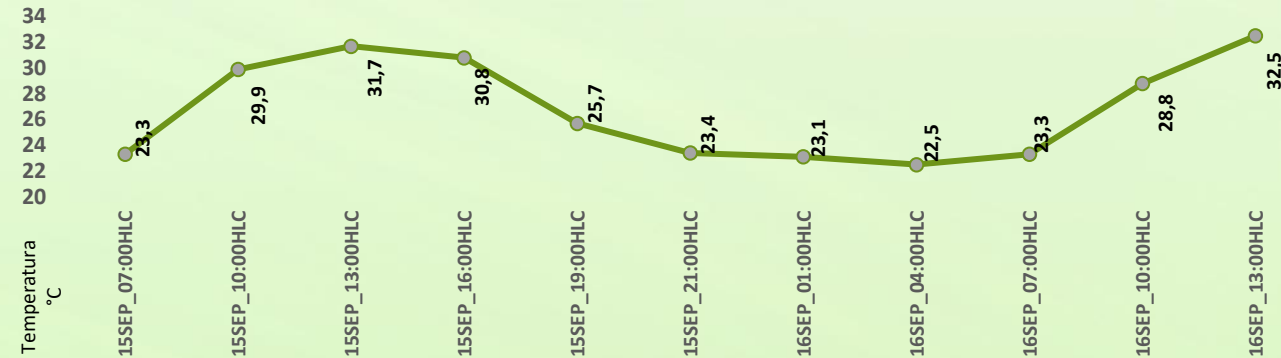
Pronóstico de temperaturas medias para los próximos 02 días

**Temperatura:** Las temperaturas máximas oscilarán entre los 31°C y 33°C y las mínimas entre los 23°C y 25°C. Las sensaciones térmicas máximas estimadas oscilarán entre los 34°C y 35°C.

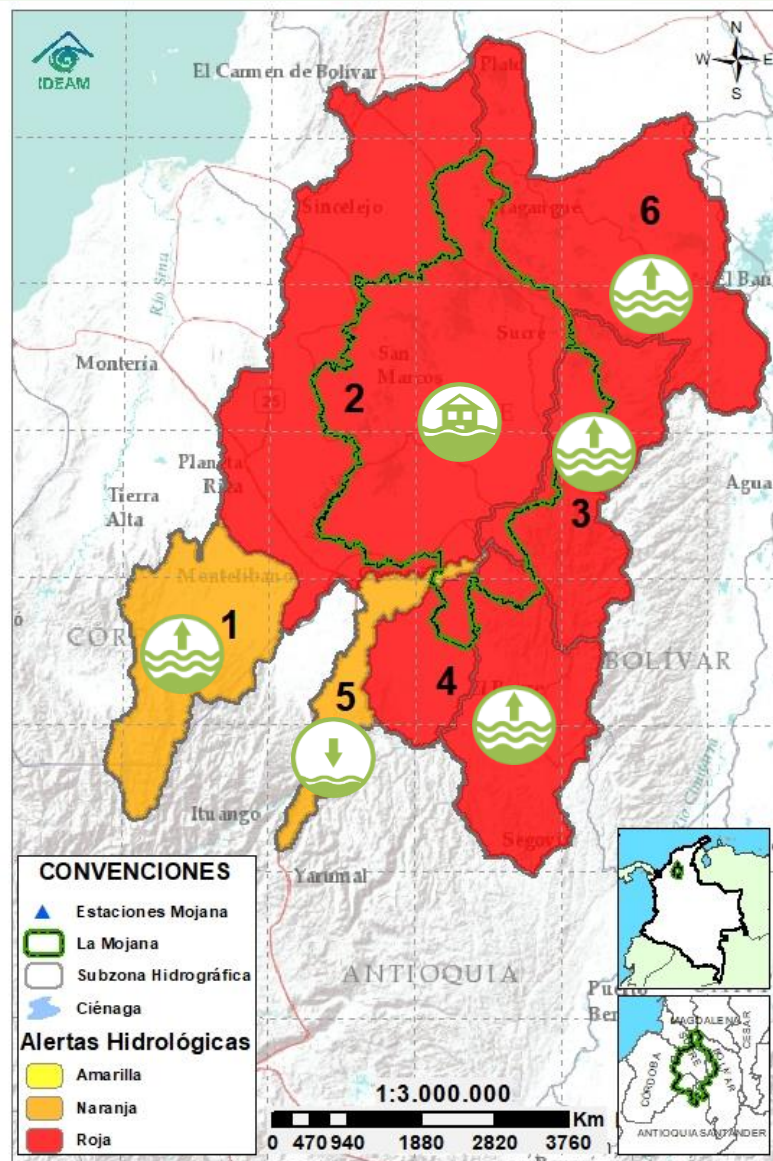
Condiciones hidrológicas antecedentes para el 14/09/2021

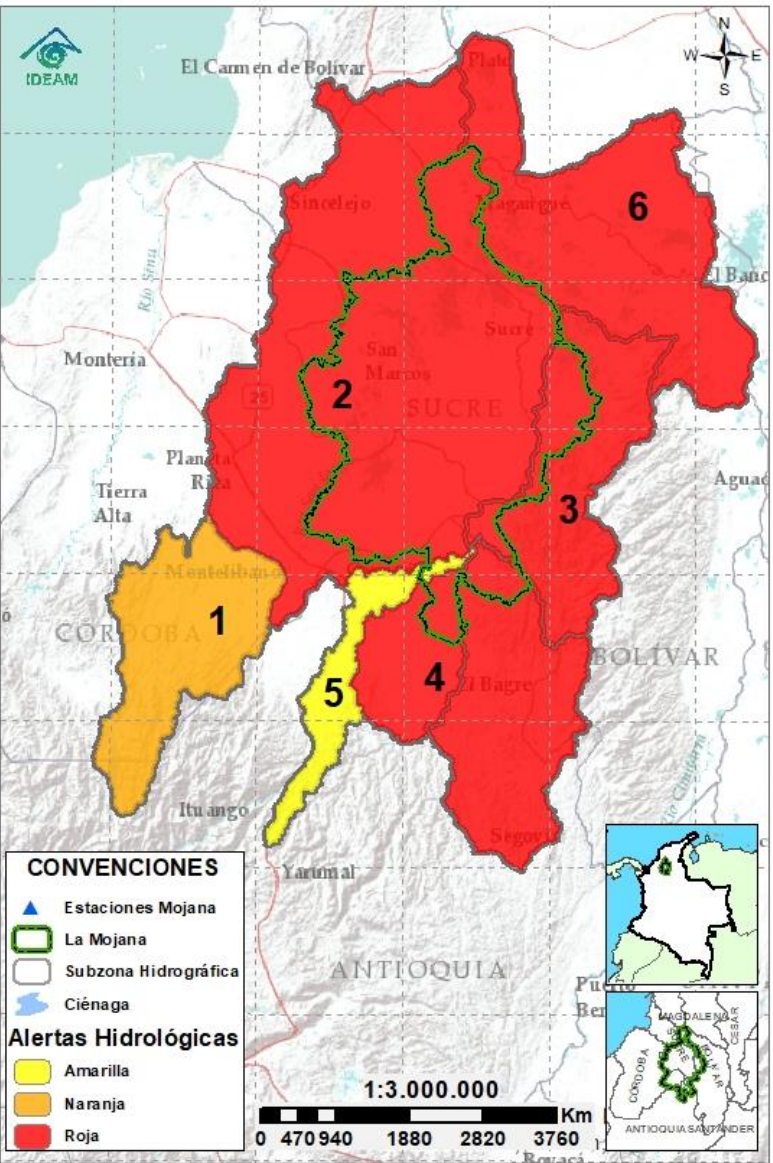
**Descripción condiciones hidrológicas:** alerta roja en las cuencas del Bajo Cauca, Bajo San Jorge, Bajo Nechí y Bajo Magdalena. En el Bajo Cauca, aún con altos niveles, siguen ingresando aguas del río Cauca hacia el Bajo San Jorge, en el sector Cara de Gato (San Jacinto del Cauca), generando afectaciones por inundación en San Jacinto del Cauca, Achi, Ayapel, Guaranda y San Benito Abad, por lo que se recomienda especial atención en comunidades aledañas a los caños Rabón, Viloria, San Matías, Pescado, Gil, Muñoz, Viejo y Los Rastrojos. Adicionalmente, en el Bajo San Jorge, se tiene una condición de altos niveles en el sistema cenagoso y de caños, por lo que se sugiere estar atentos en comunidades asentadas en las respectivas rondas hídricas.

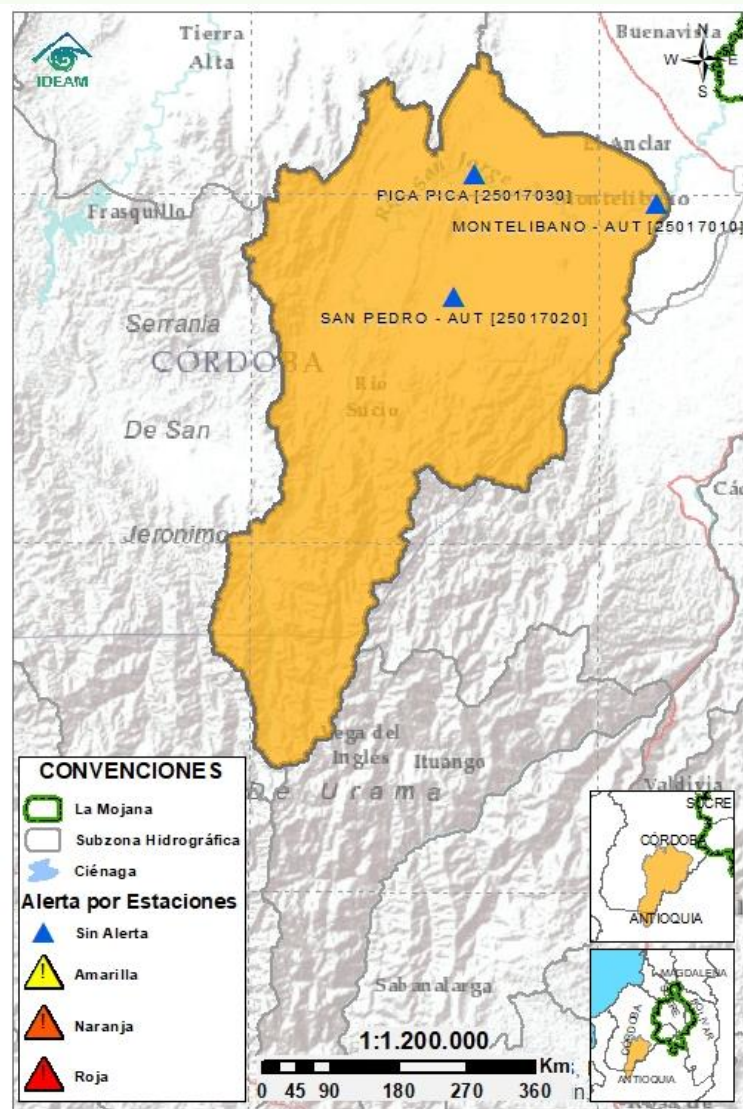
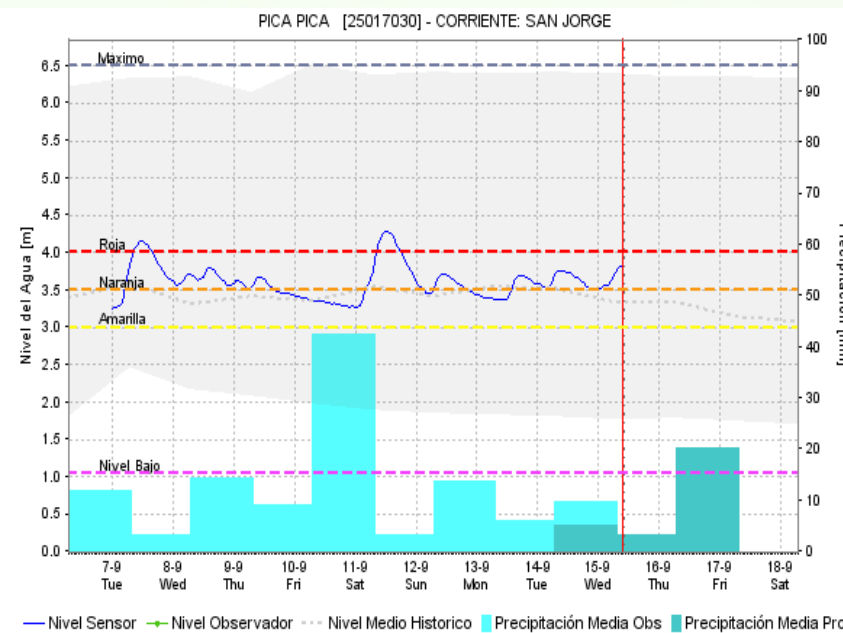
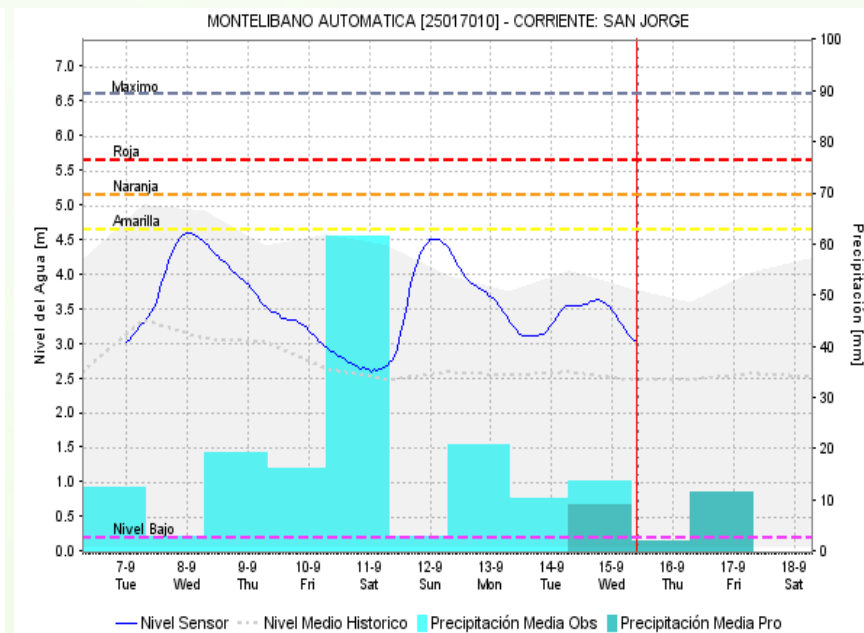
## 2.2.1 SUBZONA HIDROGRÁFICA DEL RÍO SAN JORGE CUENCA ALTA

Niveles en ascenso en el río San Jorge a la altura del corregimiento de Pica Pica (Montelíbano); mientras que, en el casco urbano de dicho municipio aún se mantiene la condición de descenso, pero para las próximas horas se estaría presentando ligero incremento de nivel, por los aportes de la cuenca alta.

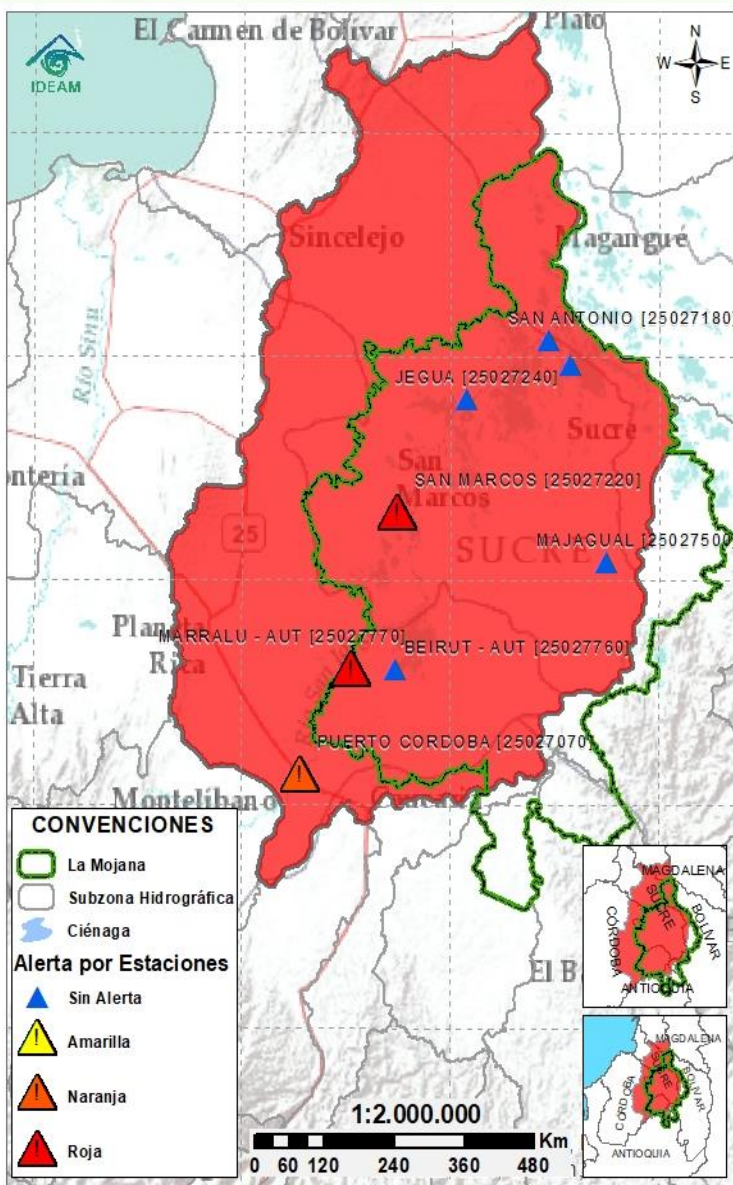
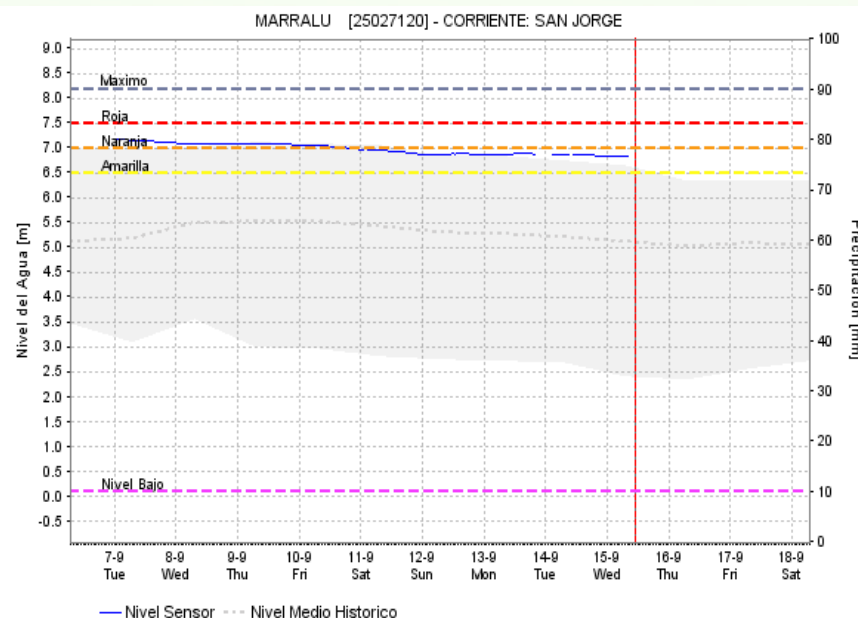
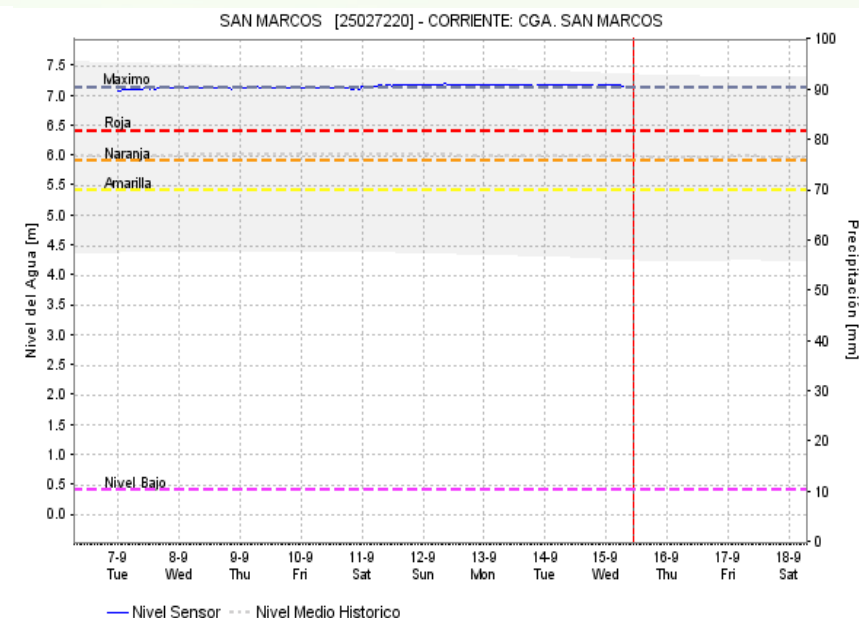
## 2.2.2 SUBZONA HIDROGRÁFICA DEL RÍO SAN JORGE CUENCA BAJA

Niveles estables con tendencia al descenso entre La Apartada y Ayapel; mientras que, aguas abajo, entre San Marcos y Magangué, se mantiene ascenso gradual, condición similar a la registrada en el sistema cenagoso y de caños. Continúa el ingreso de aguas del río Cauca hacia el Bajo San Jorge, por el sector Cara de Gato.

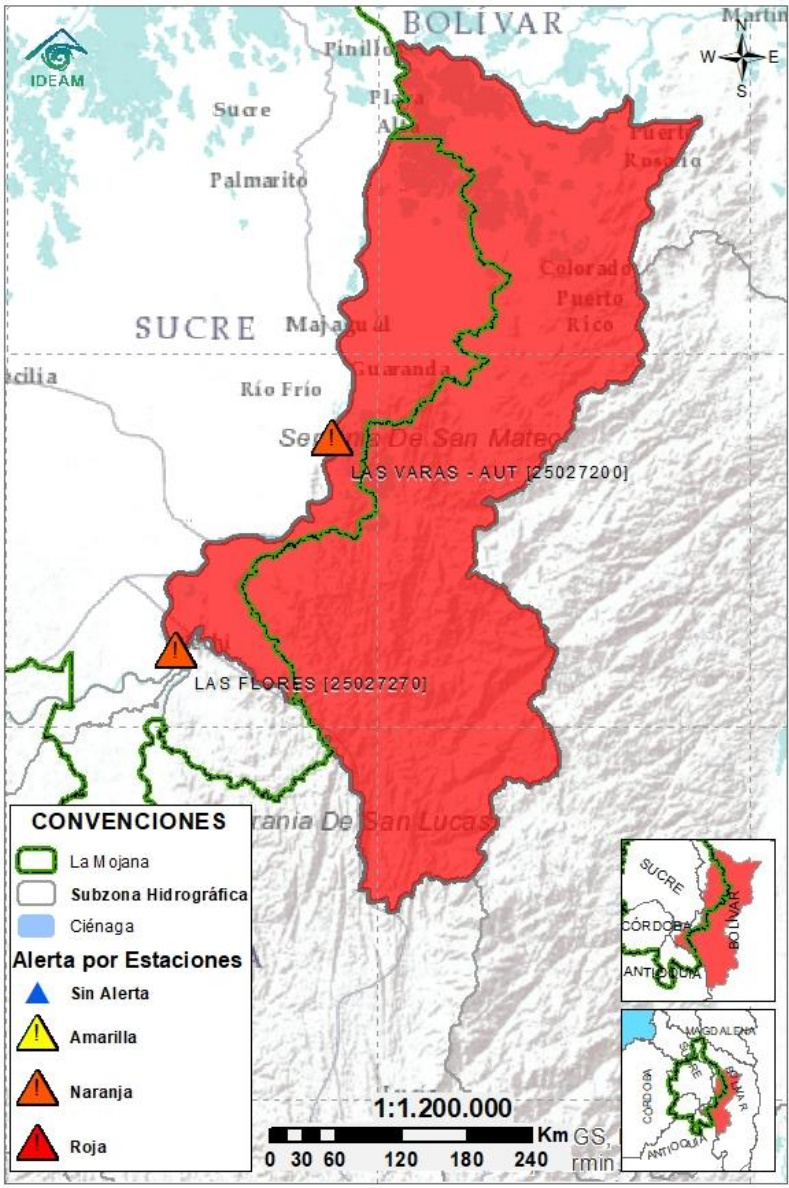
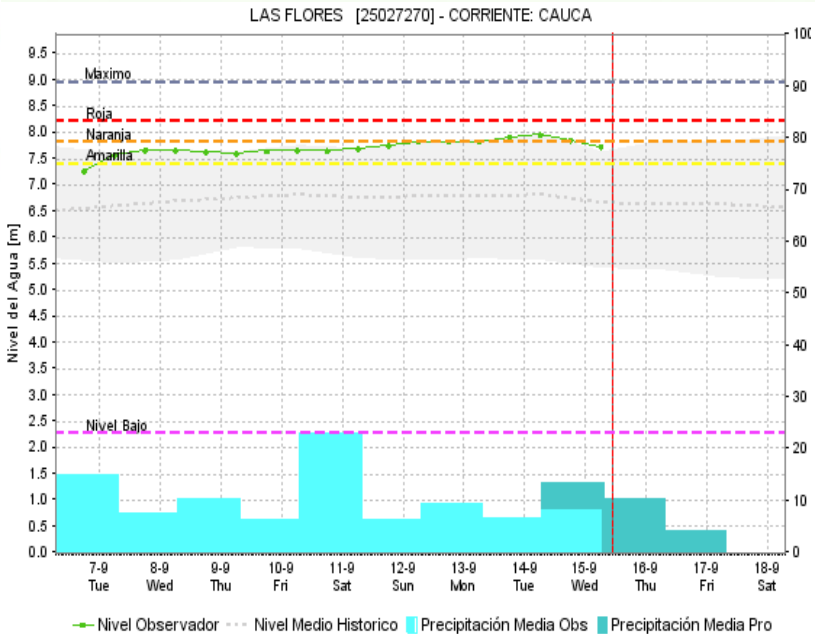
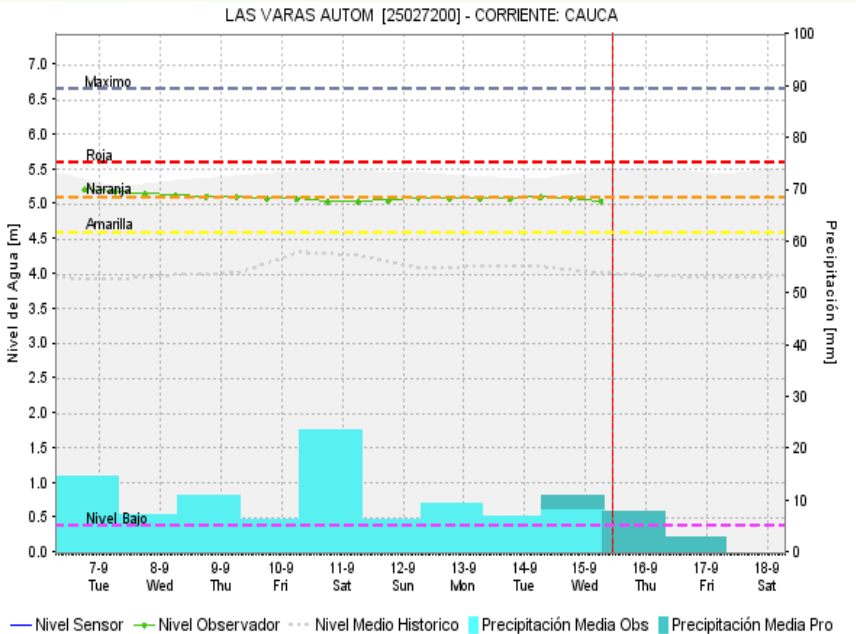
# 2.2.3 DIRECTOS AL BAJO CAUCA - CIÉNAGA LA RAYA ENTRE EL RÍO NECHÍ Y EL BRAZO DE LOBA

Subzona hidrográfica	Alerta	Descripción
Directos al bajo Cauca- Ciénaga La Raya entre el río Nechí y Brazo de Loba		<p>Niveles en descenso en el río Cauca, en el tramo Nechí-Pinillos. Especial atención en los municipios de Nechí, San Jacinto del Cauca, Guaranda y Achí ante los altos niveles que aún se registran.</p> <p><b>Nota:</b></p> <ul style="list-style-type: none"><li><b>27 de agosto:</b> rompimiento del dique por el río Cauca en el sector Cara de Gato (San Jacinto del Cauca).</li><li><b>28-09 de septiembre:</b> afectaciones por inundación en los municipios de San Jacinto del Cauca, Achí, Guaranda, Majagual, Ayapel y Majagual, por transvase de caudal del río Cauca.</li></ul>

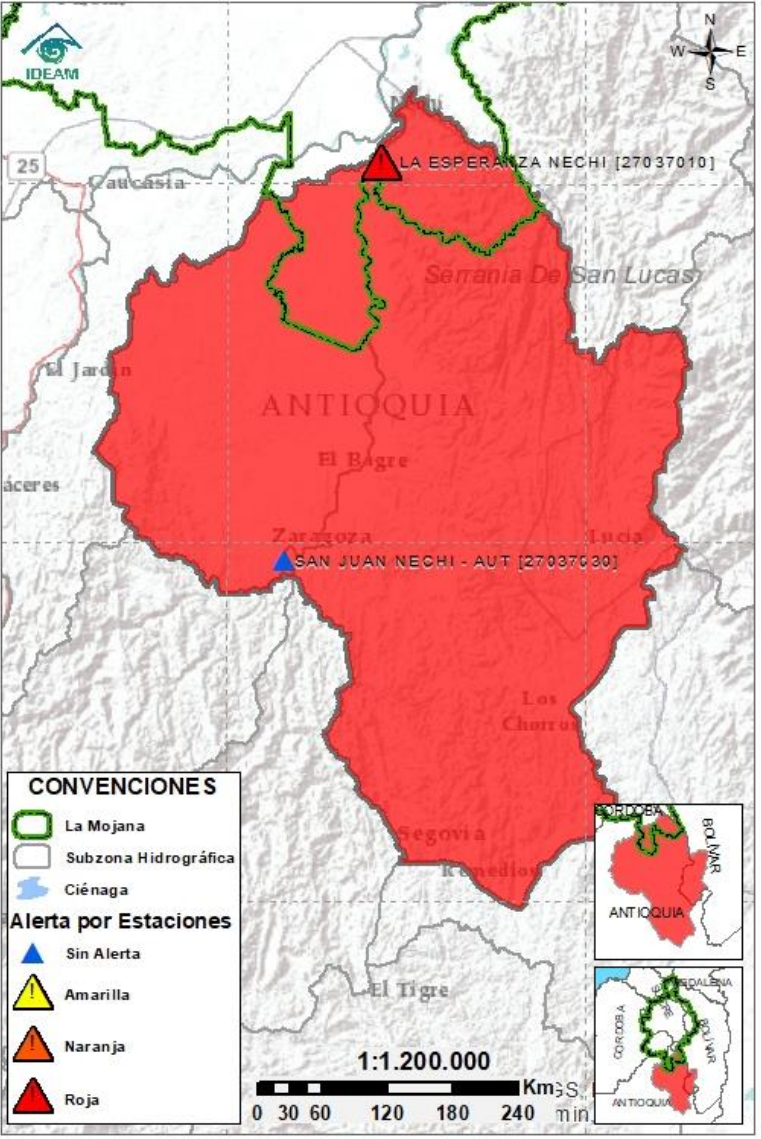
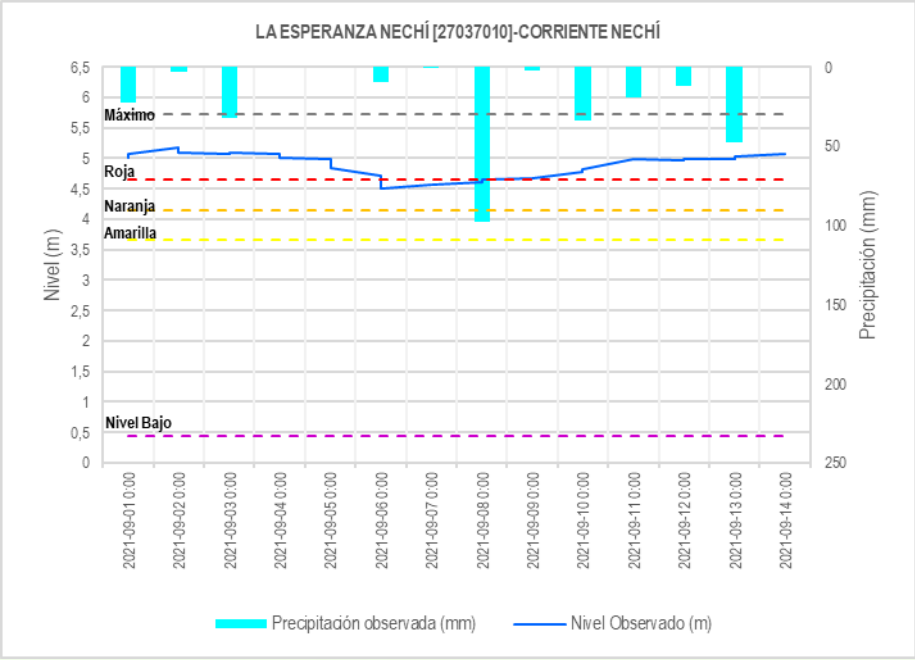
# 2.2.4 SUBZONA HIDROGRÁFICA DEL RÍO NECHÍ CUENCA BAJA

Subzona hidrográfica	Alerta	Descripción
Cuenca baja del río Nechí		Ascenso de niveles en el río Nechí y sus aportantes en el tramo que comprende los municipios de Zaragoza, Cauca, El Bagre y Nechí, condición predominante para las próximas horas.

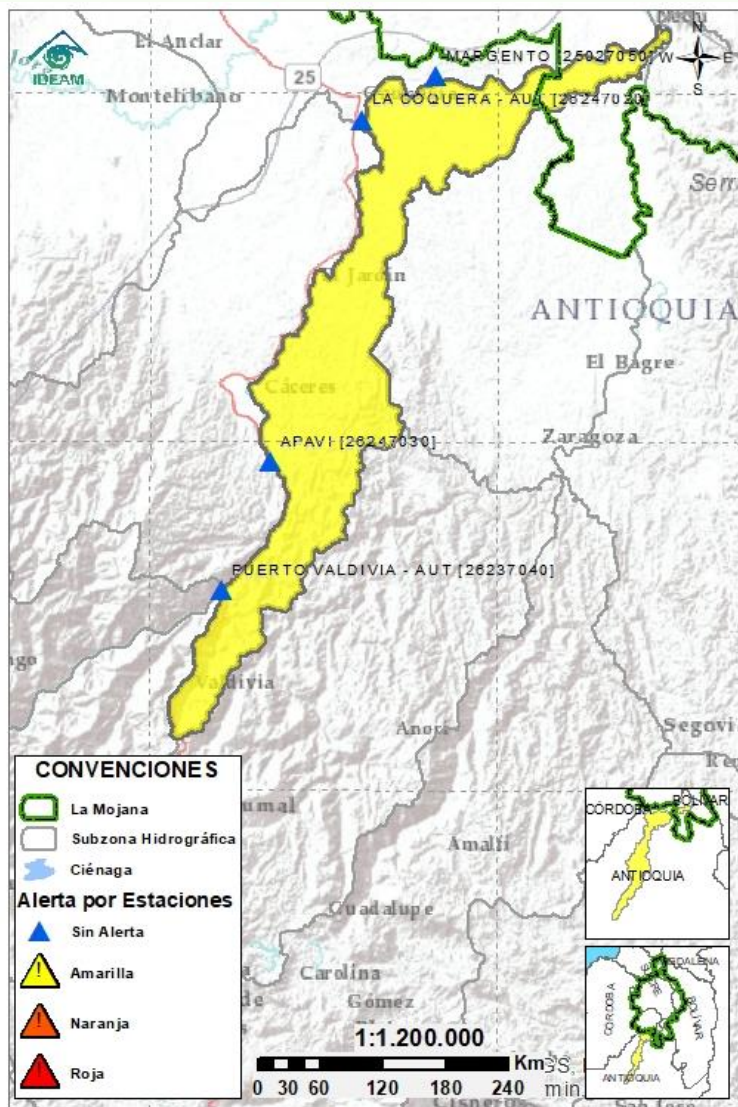
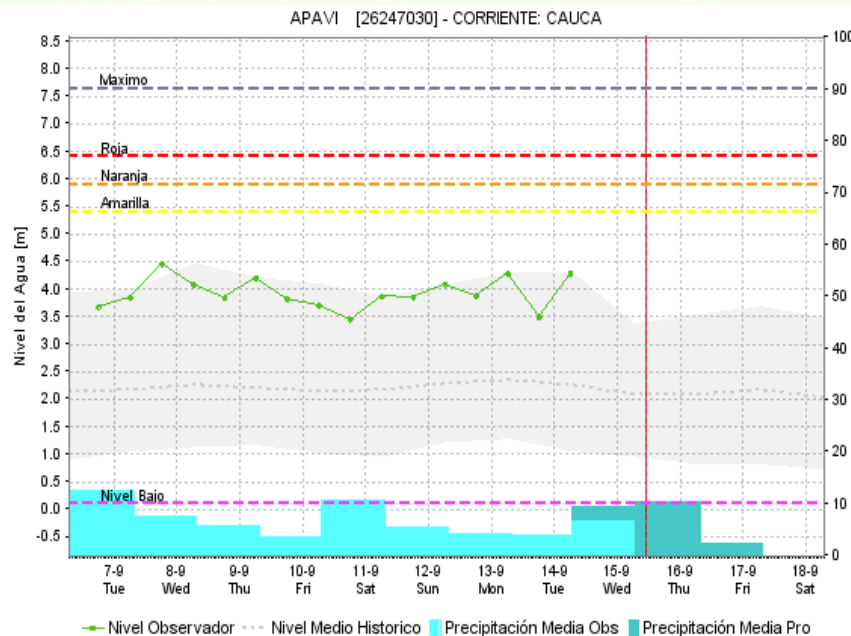
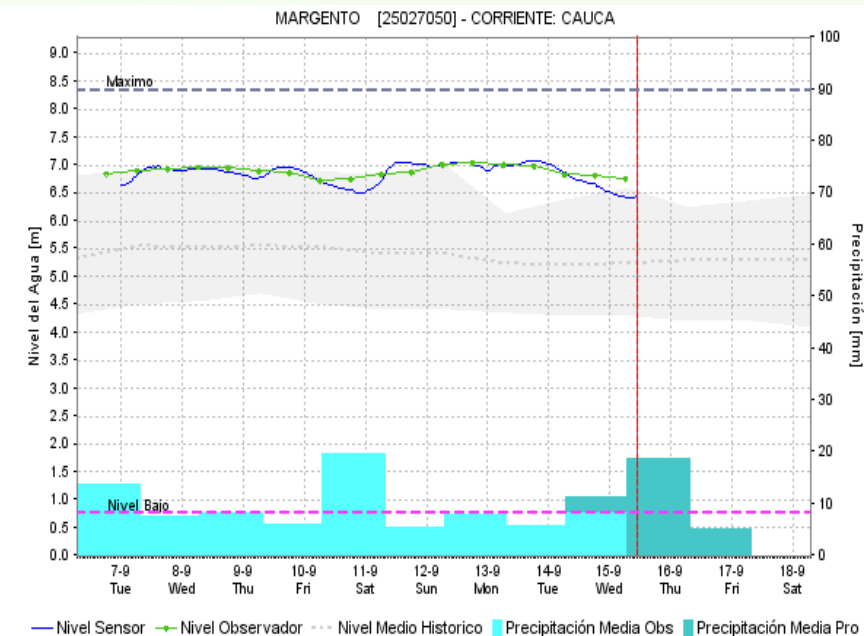
## 2.2.5 DIRECTOS AL CAUCA ENTRE PTO. VALDIVIA Y RÍO NECHÍ

Descenso de niveles en el río Cauca en el tramo Valdivia-Nechí condición que se espera persista en las próximas horas.

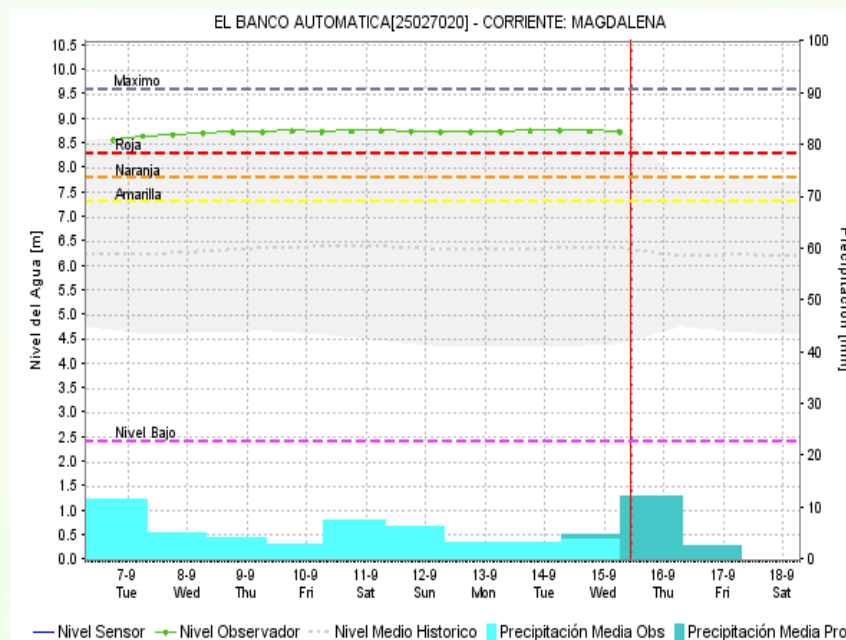
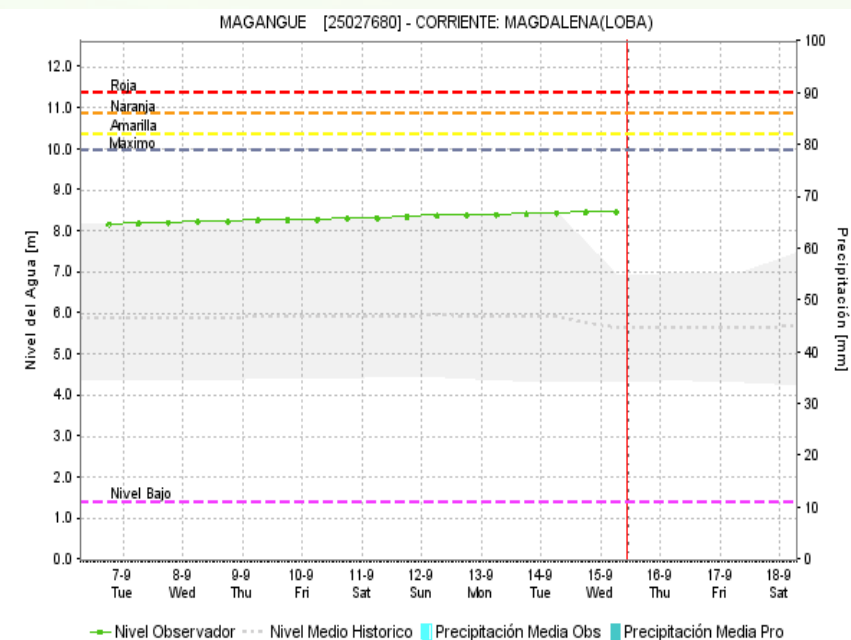
## 2.2.6 DIRECTOS AL BAJO MAGDALENA ENTRE EL BANCO Y EL PLATO

Incremento de niveles en el río Magdalena, en el Brazo de Loba (El Banco, San Martín de Loba, Hatillo de Loba, Barranco de Loba y Pinillos) y en el Brazo de Mompós (municipios de Guamal, San Sebastián de Buenavista, Mompós, San Zenón, Talaigua Nuevo, Santa Ana y Santa Bárbara de Pinto). Desbordamiento del río Magdalena a la altura del corregimiento de Isla Grande, en Magangué (Bolívar). Especial atención en los municipios de Magangué y El Banco.
