BOLETÍN HIDROMETEOROLÓGICO DE LA MOJANA

San Marcos, Sucre 29 de octubre de 2021

BOLETÍN No: 449

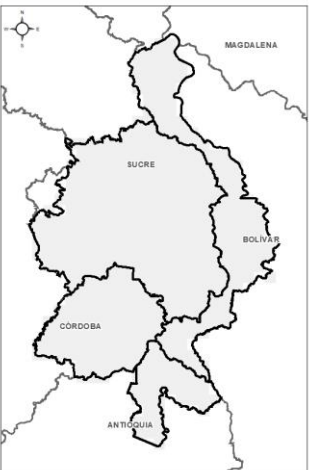
TARDE DEL 29 DE OCTUBRE

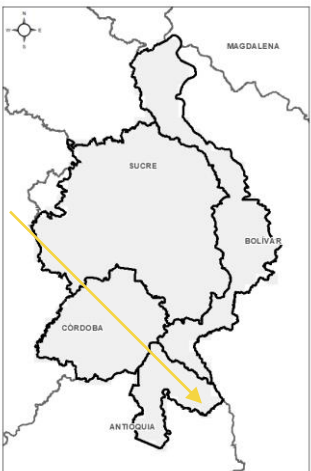
NOCHE DEL 29 DE OCTUBRE
