BOLETÍN HIDROMETEOROLÓGICO DE LA MOJANA

San Marcos, Sucre 06 de diciembre de 2021

BOLETÍN No: 475

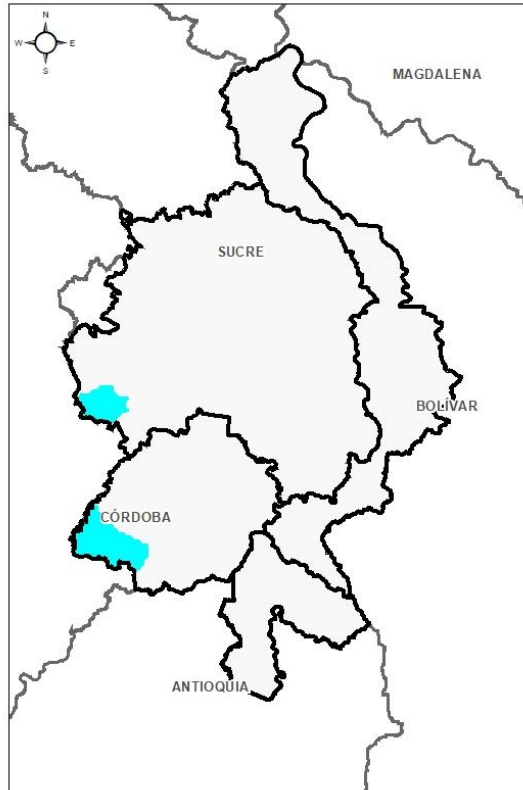
Precipitación estaciones de superficie.
03/12/2021 (07:00) – 04/12/2021 (07:00).
Fuente: IDEAM

Precipitación: Prevaleció la condición seca.

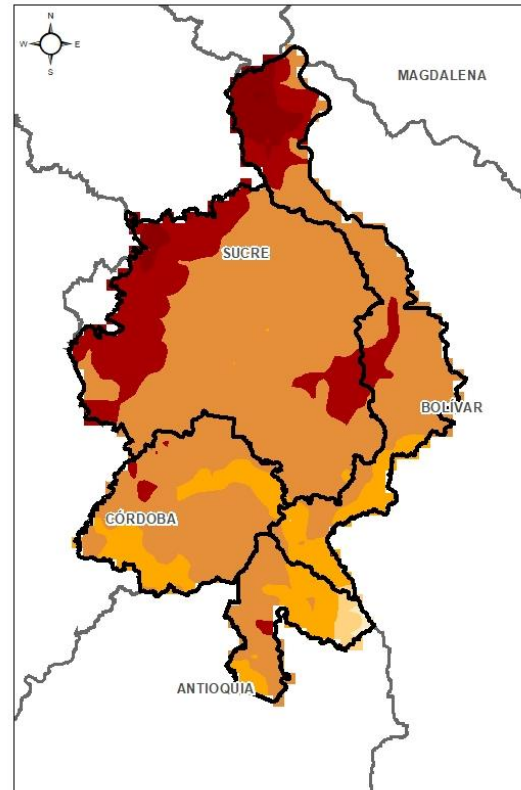
Temperatura superficial máxima por
estimación Satelital 03/12/2021
Fuente: IDEAM

Temperatura: Se registró una temperatura máxima de 34°C el día 03 de diciembre a las 16:00 horas en el municipio de San Marcos, y una mínima de 25°C en la madrugada del 04 de diciembre en el municipio de Ayapel.

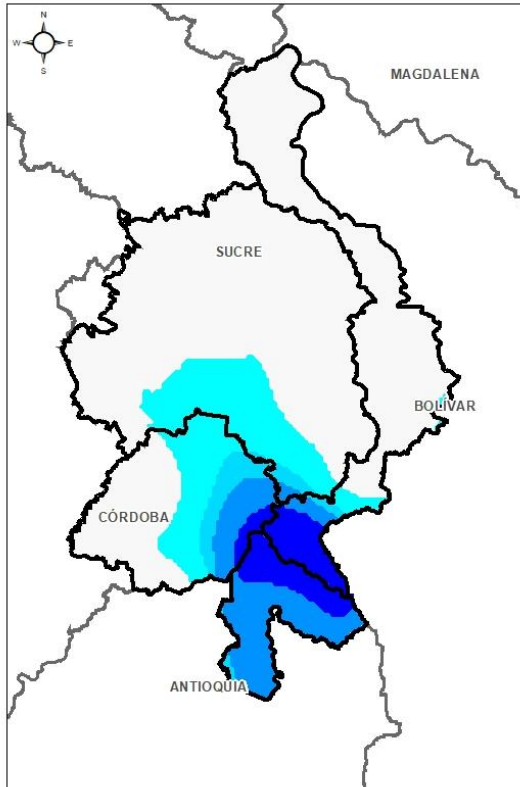
Precipitación estaciones de superficie.
04/12/2021 (07:00) – 05/12/2021 (07:00).
Fuente: IDEAM

Precipitación: Prevalció la condición seca, solo una pequeñas lluvias al sur de la región.

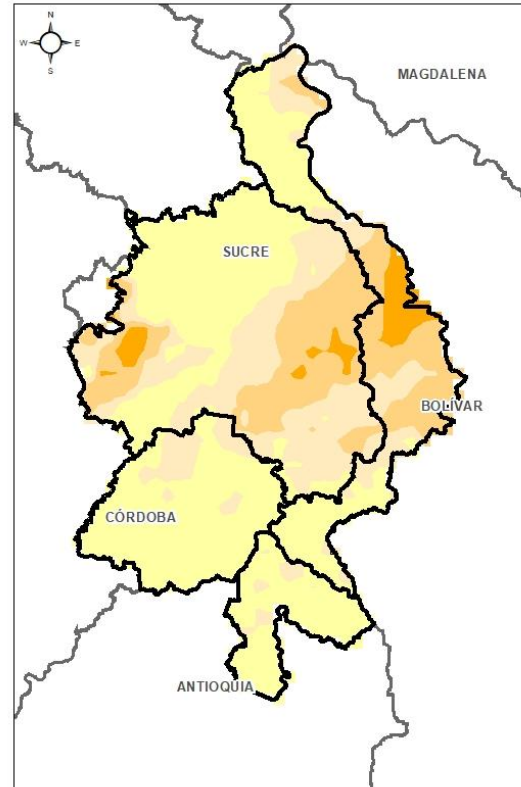
Temperatura superficial máxima por
estimación Satelital 04/12/2021
Fuente: IDEAM

Temperatura: Se registró una temperatura máxima de 33,5°C el día 04 de diciembre a las 14:00 horas en el municipio de Ayapel, y una mínima de 24,9°C en la madrugada del 05 de diciembre.

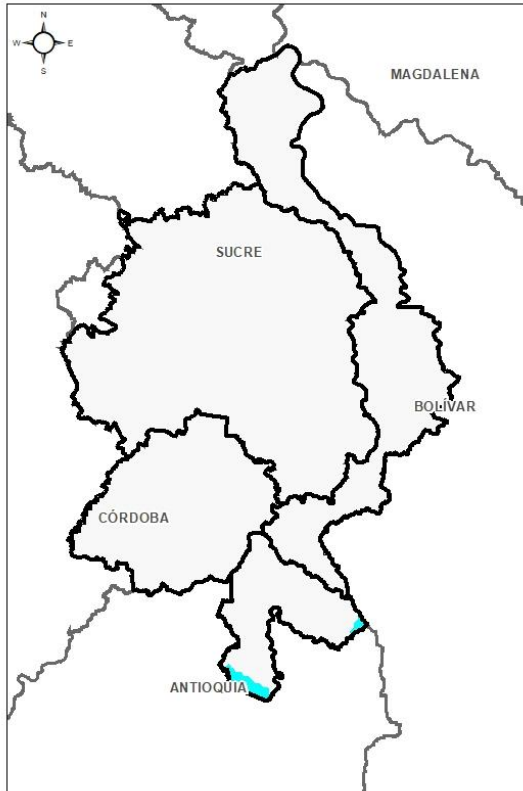
Precipitación estaciones de superficie.
05/12/2021 (07:00) – 06/12/2021 (07:00).
Fuente: IDEAM

Precipitación: Condición seca prevaleciente en toda la región, con unas ligeras lluvias al sur del territorio.

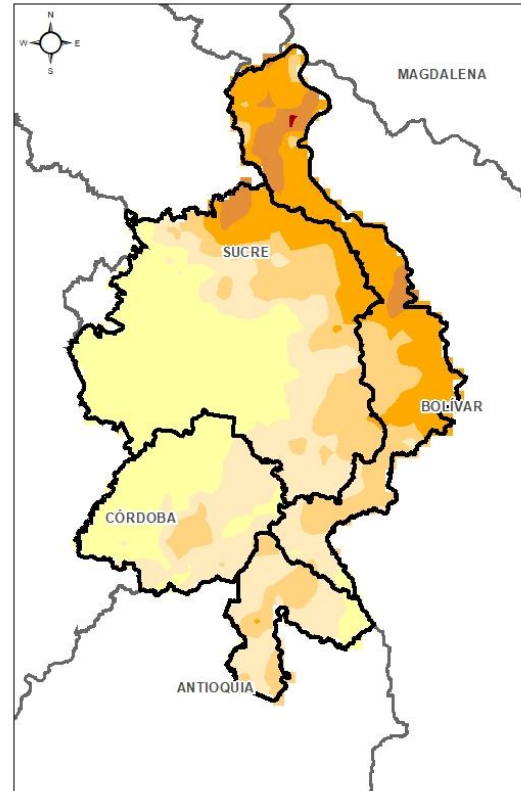
Temperatura superficial máxima por
estimación Satelital 05/12/2021
Fuente: IDEAM

Temperatura: Se registró una temperatura máxima de 33,7°C el día 05 de diciembre a las 14:00 horas en el municipio de Ayapel, y una mínima de 24,9°C en la madrugada del 06 de diciembre.

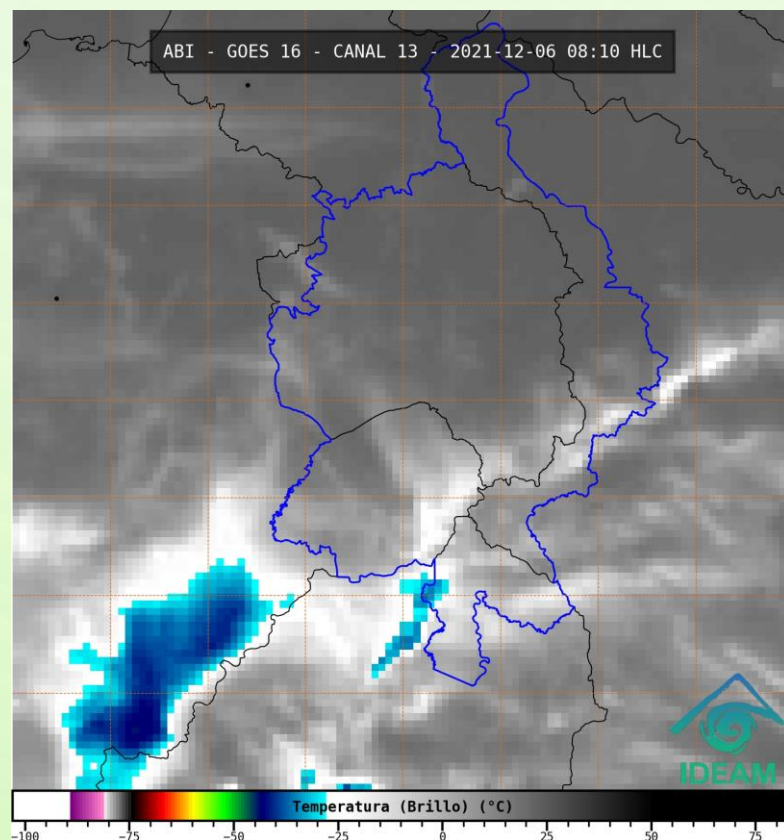
Imagen de satélite IR 08:10 HLC
Fuente: IDEAM

Recientemente, cielo entre despejado a parcialmente nublado, sin lluvias, domina el territorio mojanero.

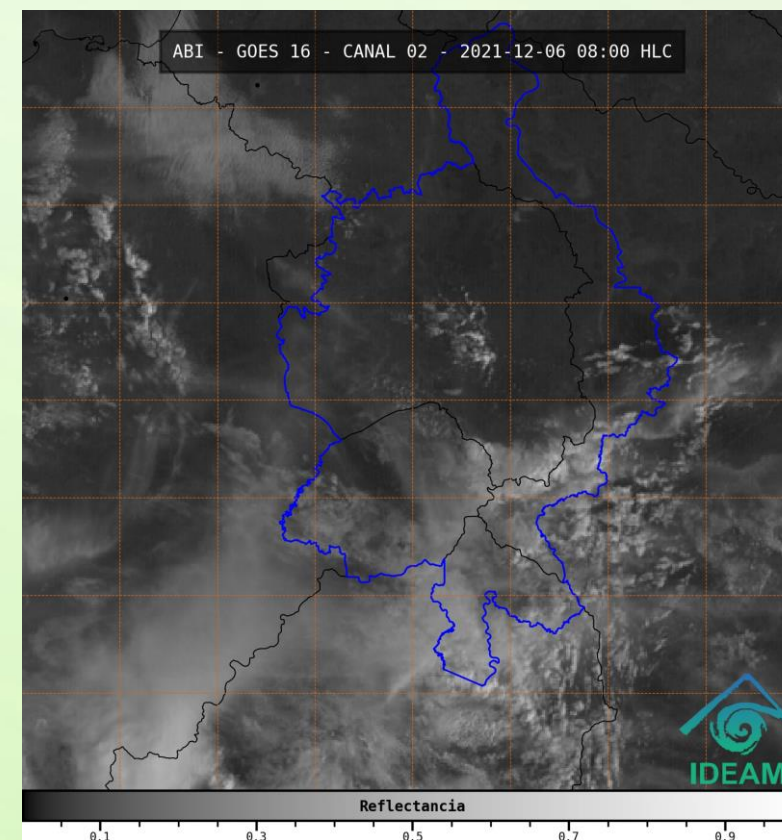
Imagen de satélite VIS 08:00 HLC
Fuente: IDEAM

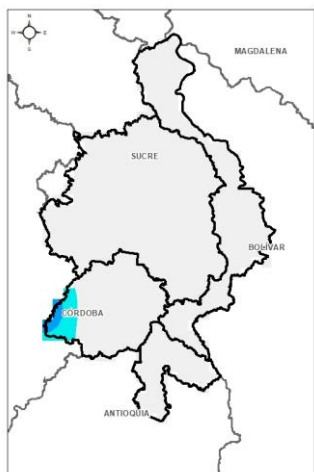
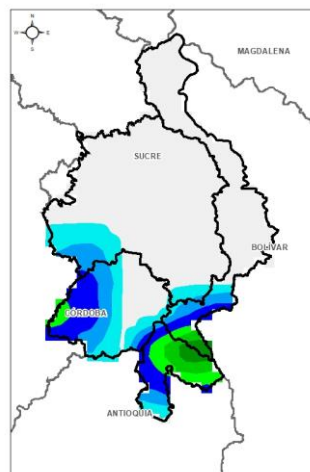
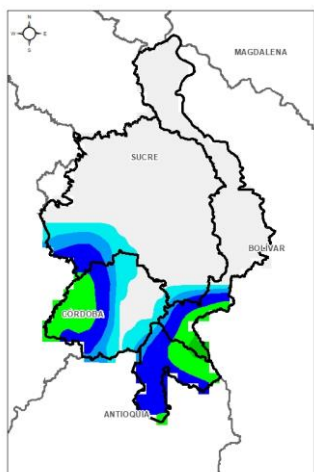
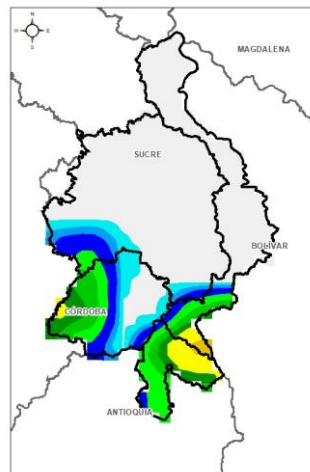
TARDE DEL 06 DE DICIEMBRE

NOCHE DEL 06 DE DICIEMBRE

MADRUGADA DEL 07 DE DICIEMBRE

ACUMULADO DEL 06 AL 07 DE DICIEMBRE

Precipitación: En horas de la tarde y noche de hoy prevalecerá la condición seca, luego en horas de la madrugada se prevé como condición prevaleciente sea la seca, con una ligera probabilidad de desarrollo de luvias hacia sectores de los municipios de Ayapel, Nechí y San Jacinto del Cauca.

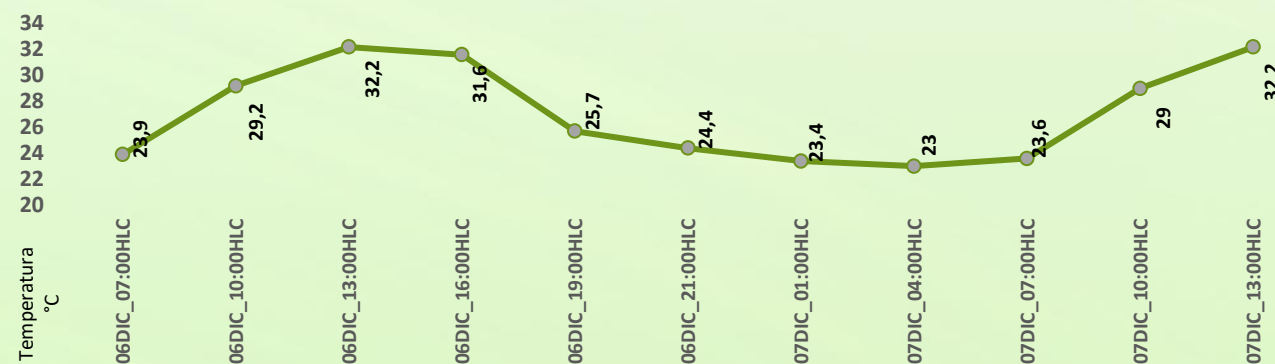
Pronóstico de temperaturas medias para los próximos 02 días

Temperatura: Las temperaturas máximas oscilarán entre los 33°C y 34°C y las mínimas entre los 24°C y 25°C. Las sensaciones térmicas máximas estimadas oscilarán entre los 34°C y 36°C.

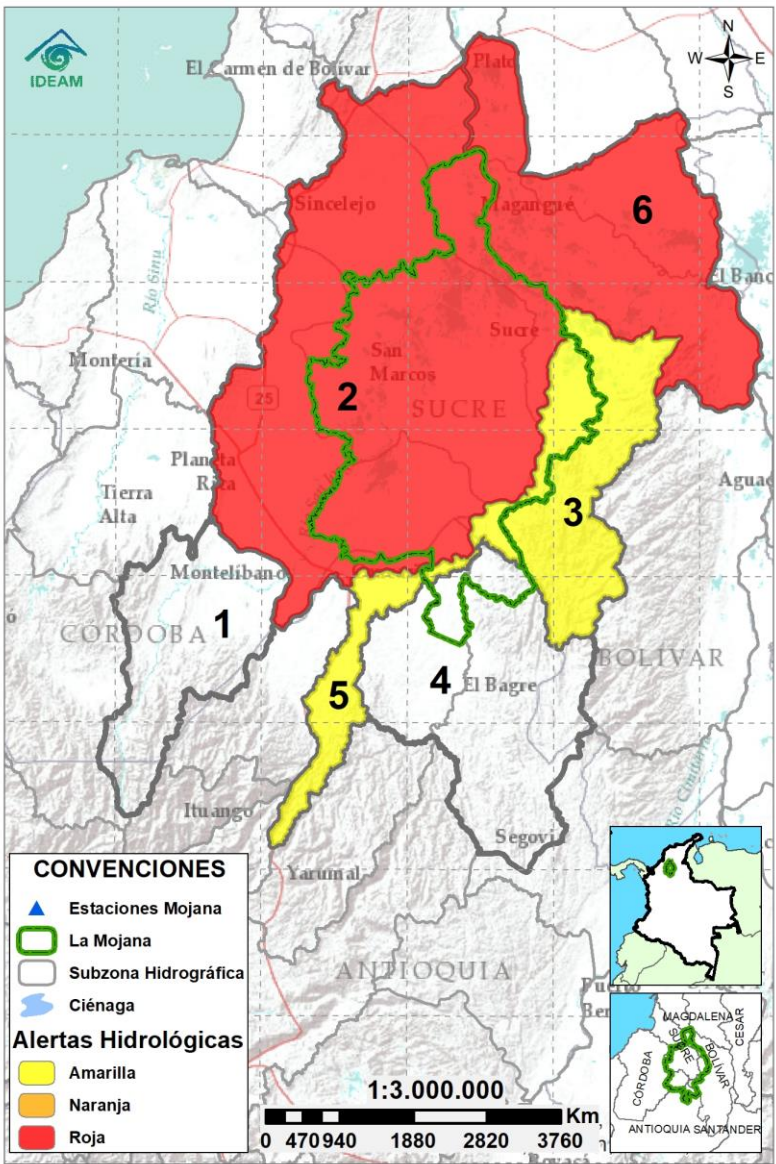
Descripción condiciones hidrológicas: predomina el descenso de niveles en el Bajo San Jorge, Bajo Nechí, Bajo Cauca y Bajo Magdalena; pero con persistencia de niveles muy altos en las cuencas del Bajo Magdalena y Bajo San Jorge. Para este último se destaca que se mantiene el ingreso del río Cauca, a través del sector Cara de Gato, contribuyendo a que se mantengan inundadas extensas áreas de La Mojana.

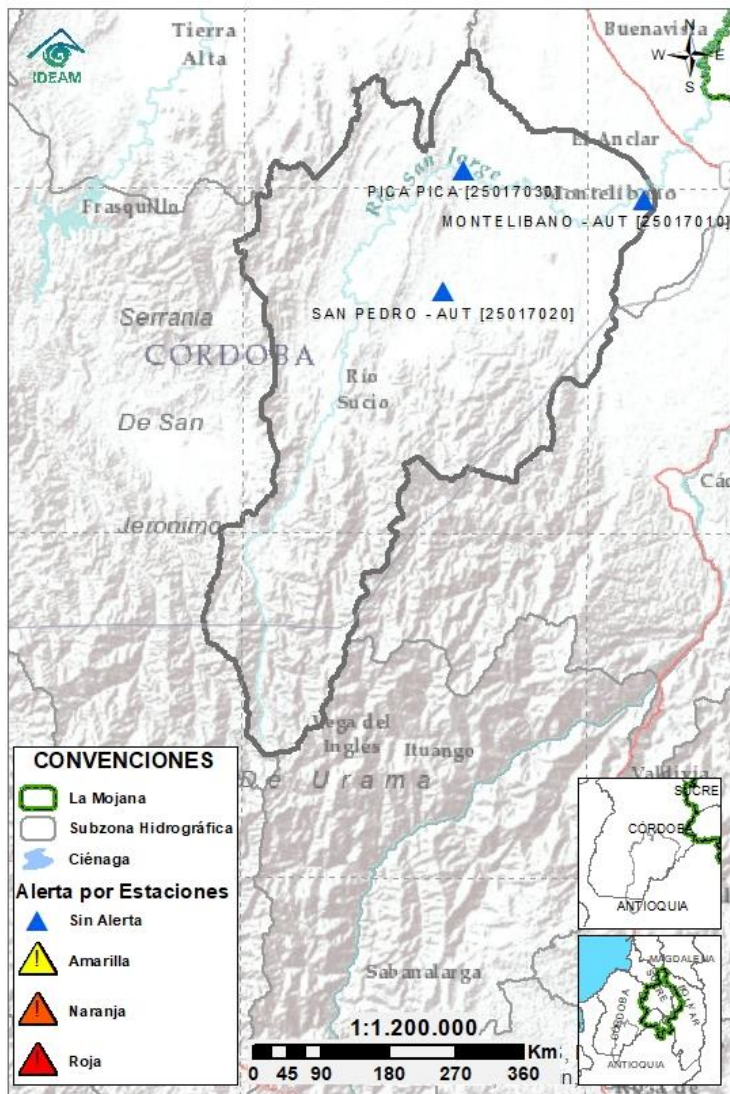
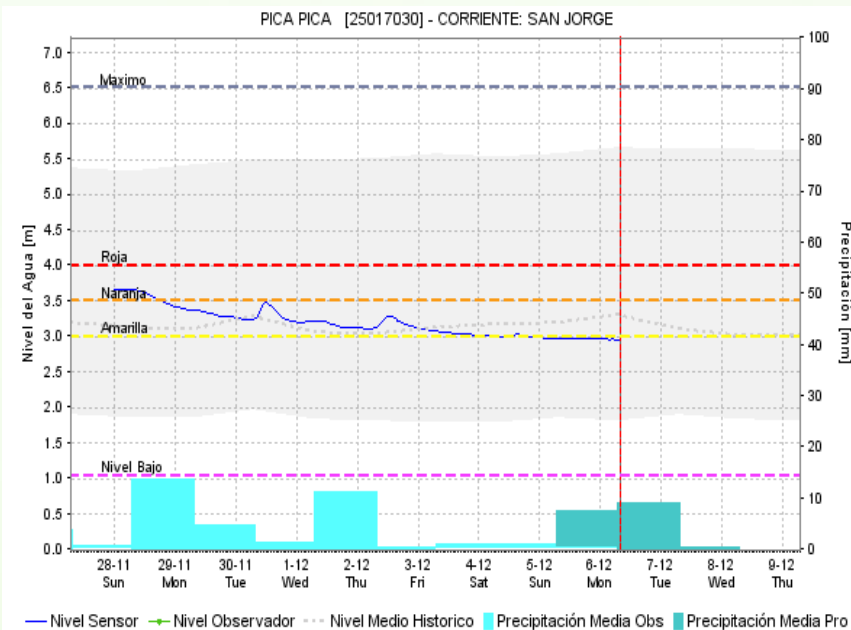
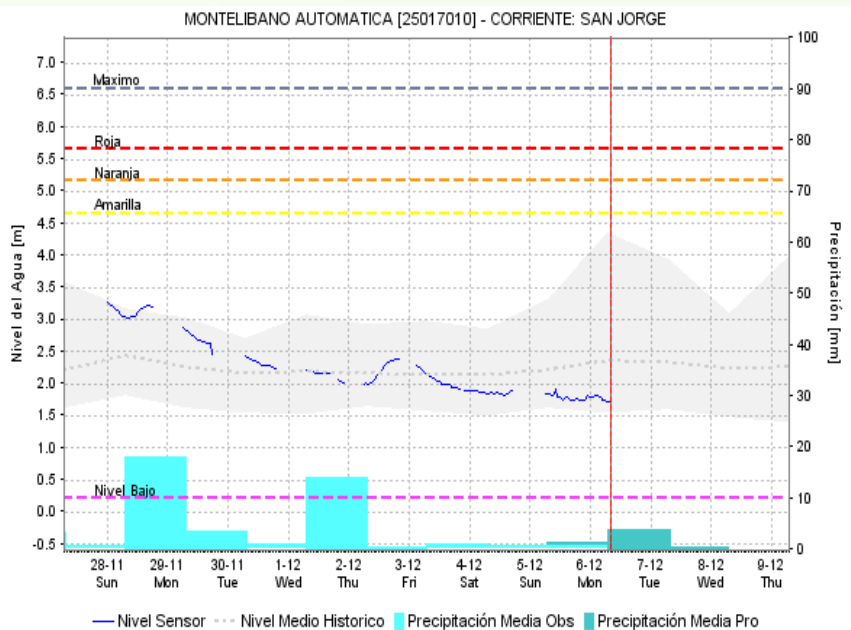
2.2.1 SUBZONA HIDROGRÁFICA DEL RÍO SAN JORGE CUENCA ALTA

Se mantiene la condición de descenso de niveles, con ligeras fluctuaciones, en el río San Jorge y en sus aportantes, los ríos San Pedro (Puerto Libertador) y Uré (San José de Uré), condición que se mantendrá a lo largo del día.

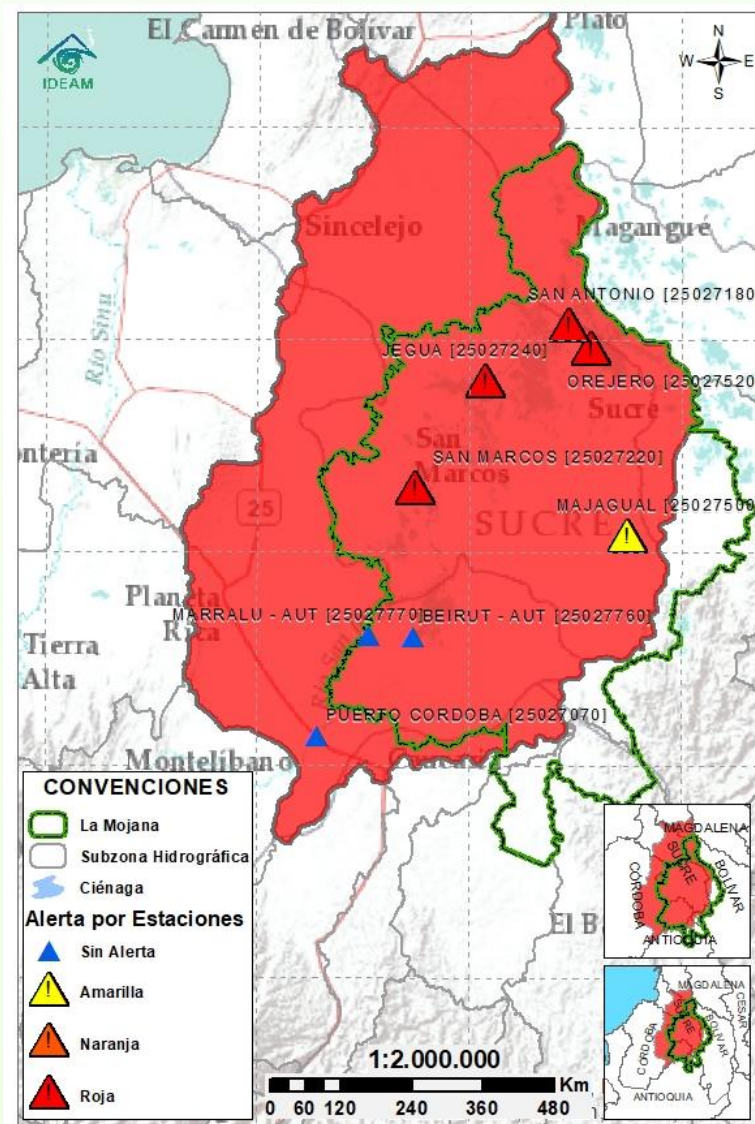
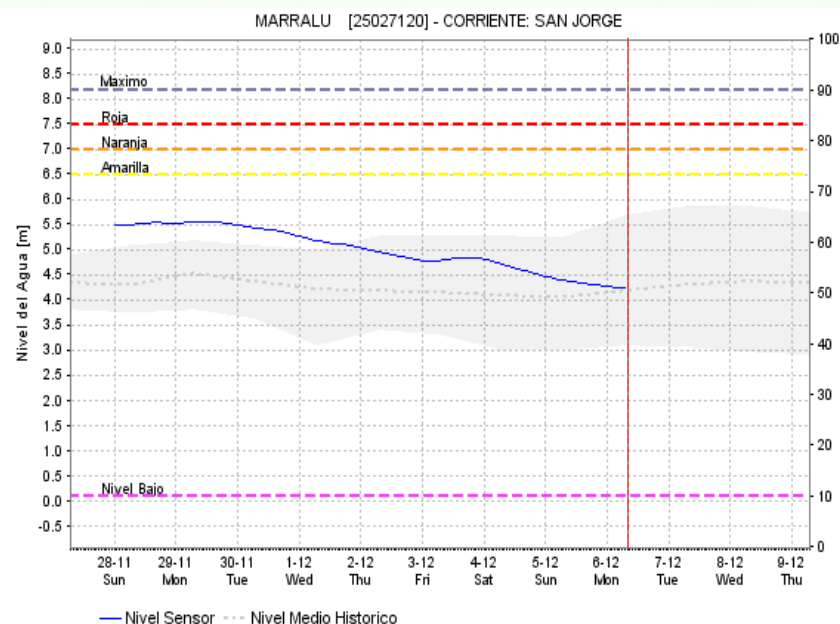
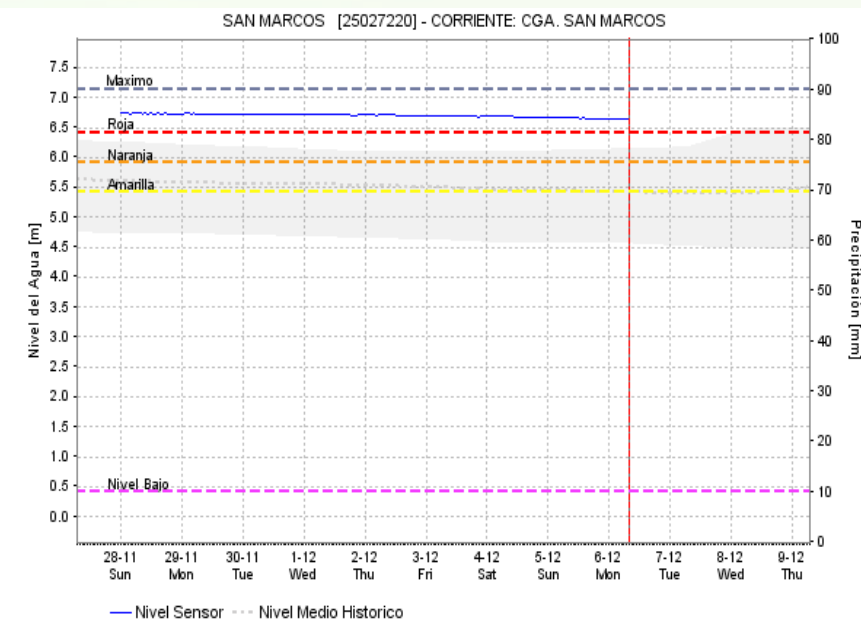
2.2.2 SUBZONA HIDROGRÁFICA DEL RÍO SAN JORGE CUENCA BAJA

Predominio de niveles en descenso en el río San Jorge en el tramo La Apartada- Magangué y en el sistema de ciénagas y caños asociado. Se destaca la persistencia de: i) inundaciones en amplias zonas de la cuenca baja, ii) altos niveles en el sistema de ciénagas y iii) ingreso continuo de aguas del río Cauca a través del sector Cara de Gato.

Nota (27 de agosto al 06 de diciembre): transvase de caudal del río Cauca hacia el Bajo San Jorge, tras el rompimiento del río Cauca en el sector de Cara de Gato (27/08/2021), generando afectaciones por inundación en los municipios de Guaranda, Ayapel, Majagual y San Benito Abad.

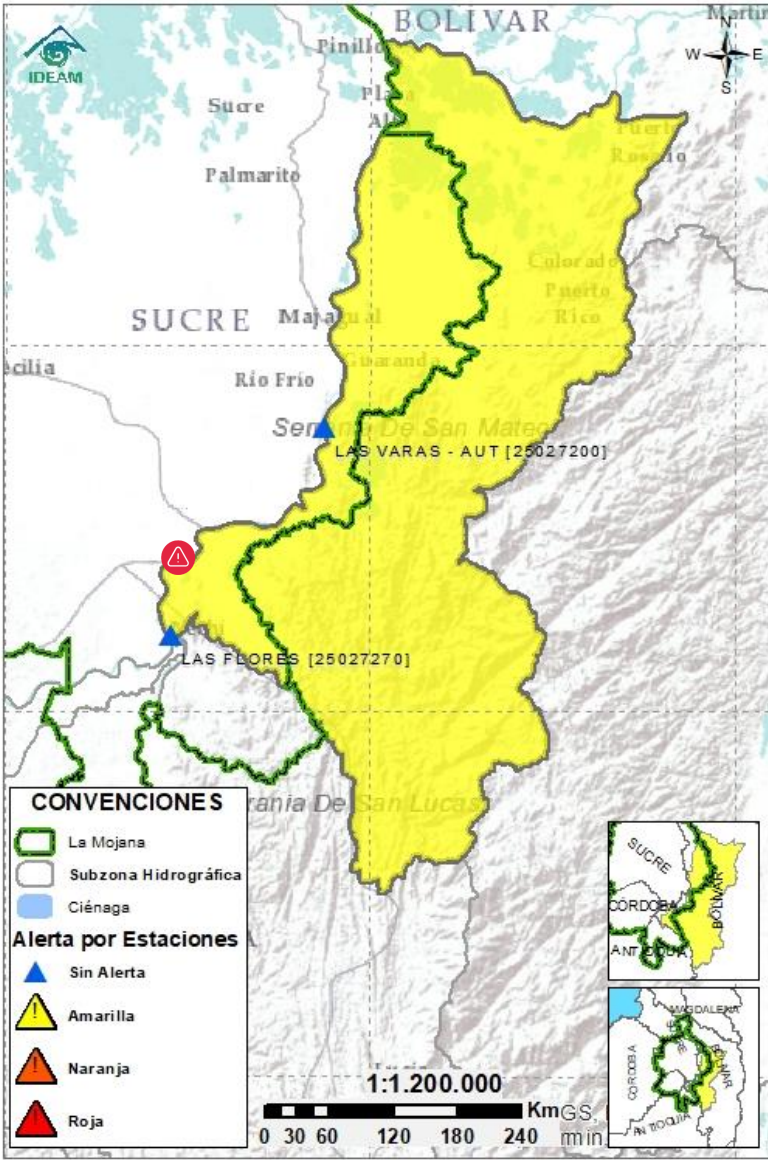
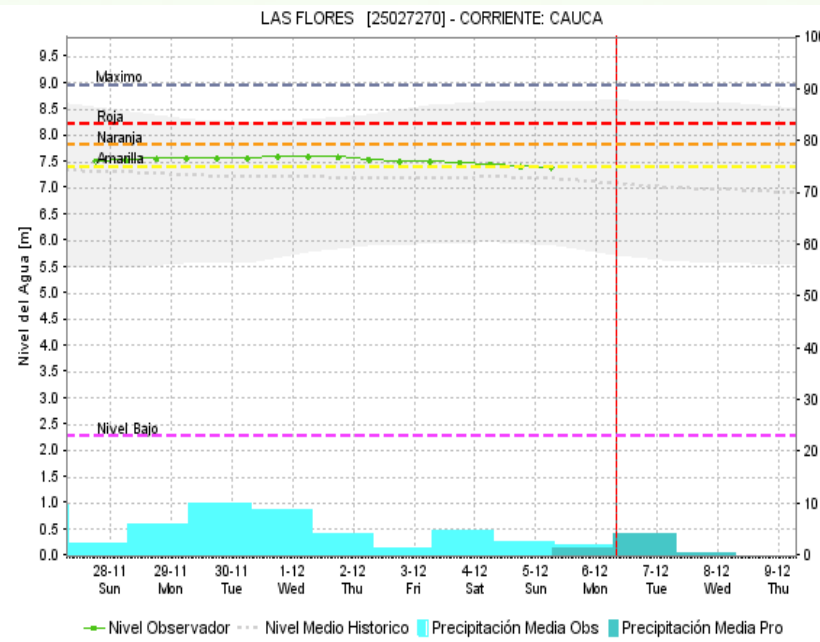
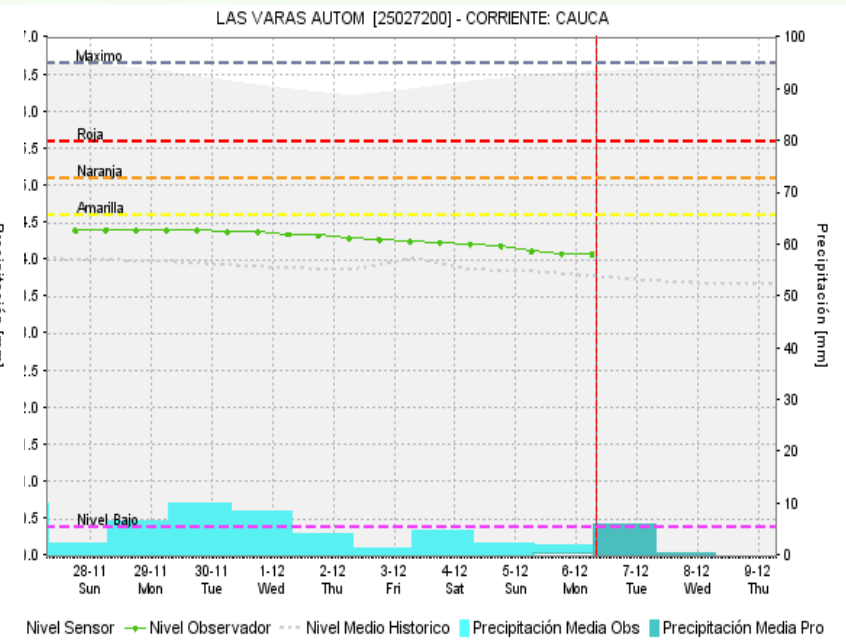
2.2.3 DIRECTOS AL BAJO CAUCA - CIÉNAGA LA RAYA ENTRE EL RÍO NECHÍ Y EL BRAZO DE LOBA

<p>Continúa el descenso de niveles en el río Cauca en el tramo Nechí-Pinillos, condición que se prevé se mantenga a lo largo del fin de semana. En el sector de Cara de Gato (San Jacinto del Cauca), se mantiene alerta roja puntual, por trasvase de caudal del río Cauca hacia el Bajo San Jorge.</p> <p>Nota (27 de agosto): rompimiento del dique por el río Cauca en el sector Cara de Gato (San Jacinto del Cauca), generando el ingreso de agua del río Cauca al Bajo San Jorge.</p>

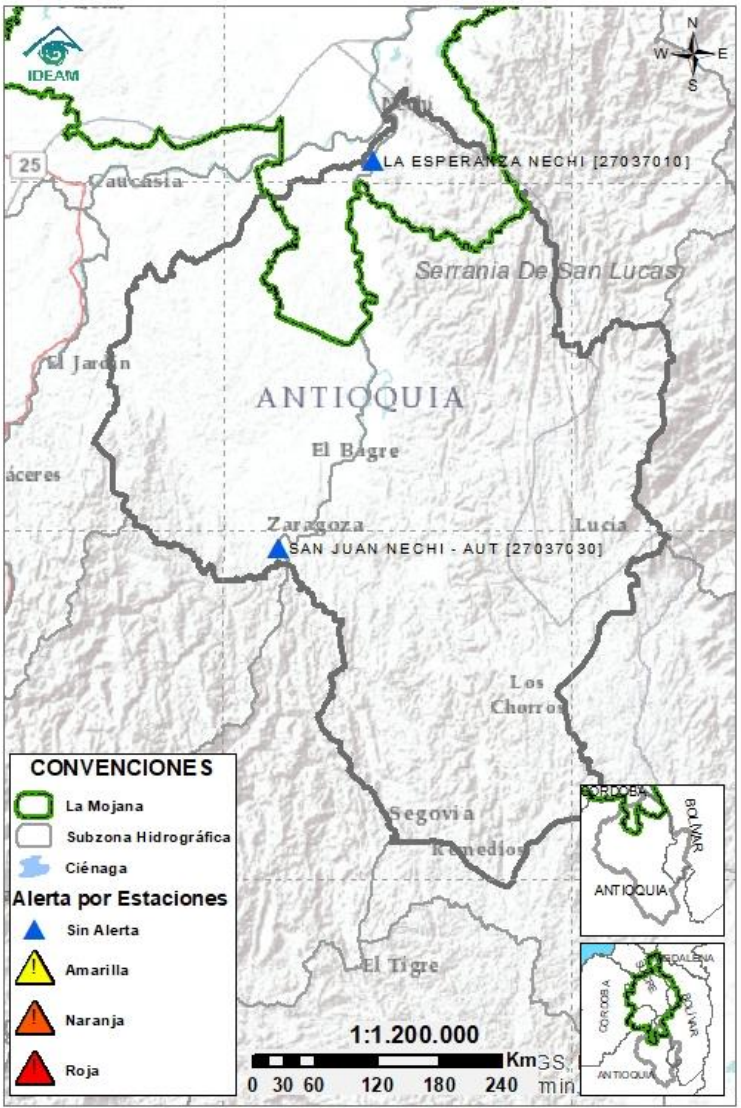
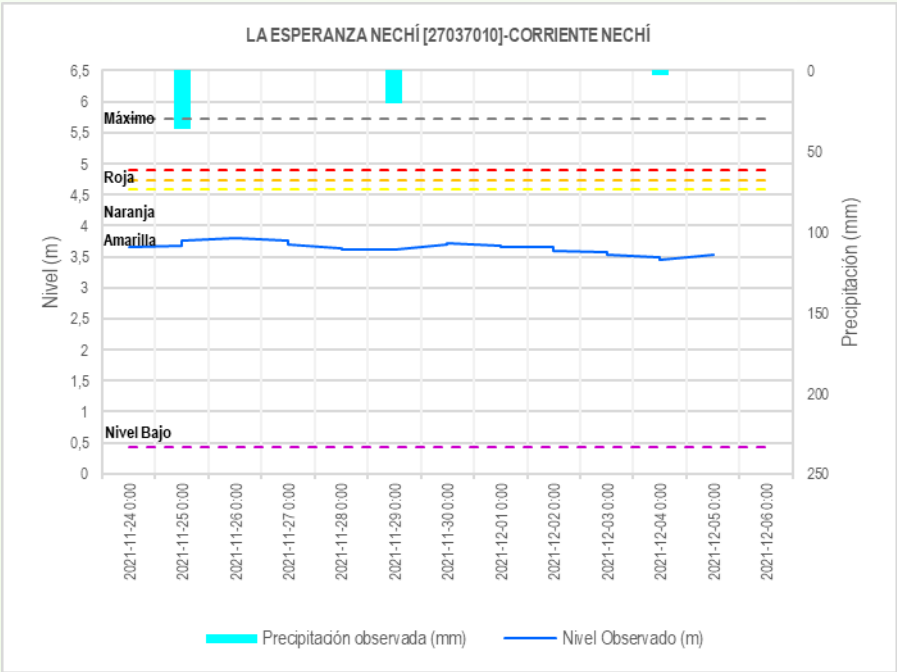
2.2.4 SUBZONA HIDROGRÁFICA DEL RÍO NECHÍ CUENCA BAJA

Subzona hidrográfica	Alerta	Descripción
Cuenca baja del río Nechí	Sin alerta	Predomina el descenso de niveles con ligeras fluctuaciones en el Bajo Nechí y en sus aportantes, condición que se prevé persista para el día de hoy.

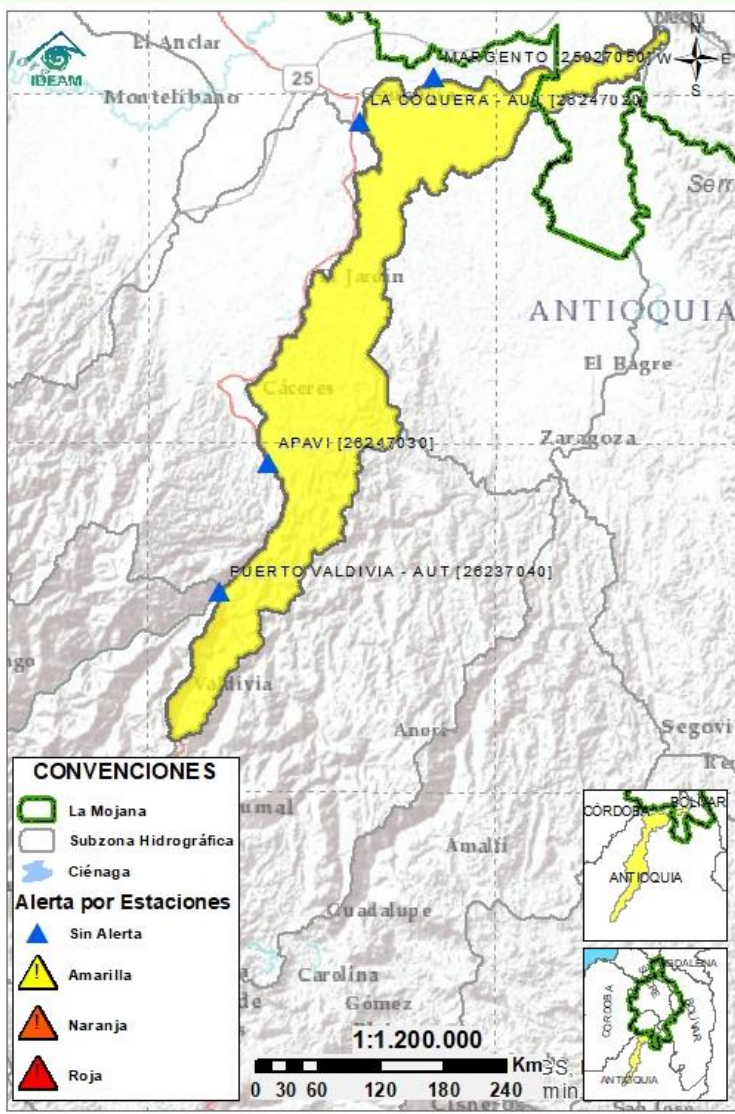
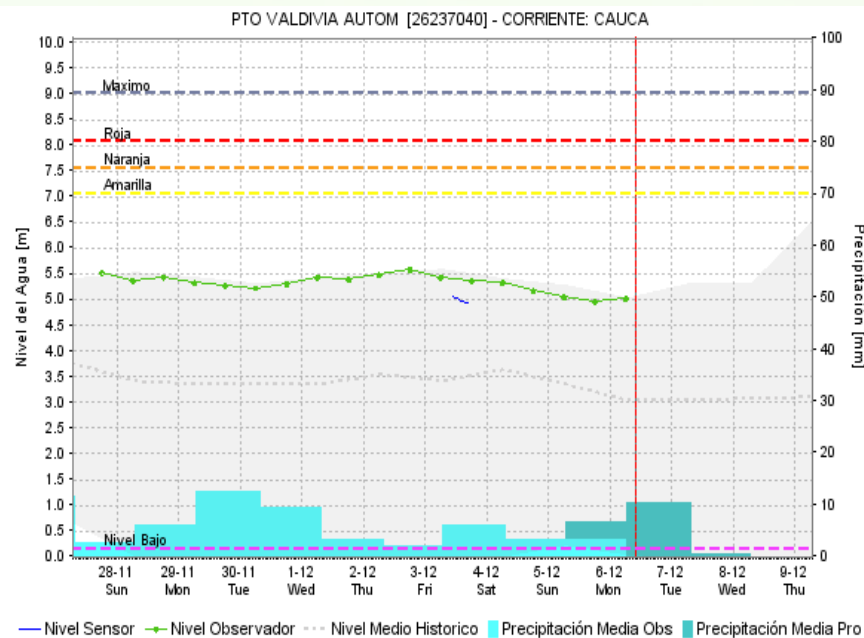
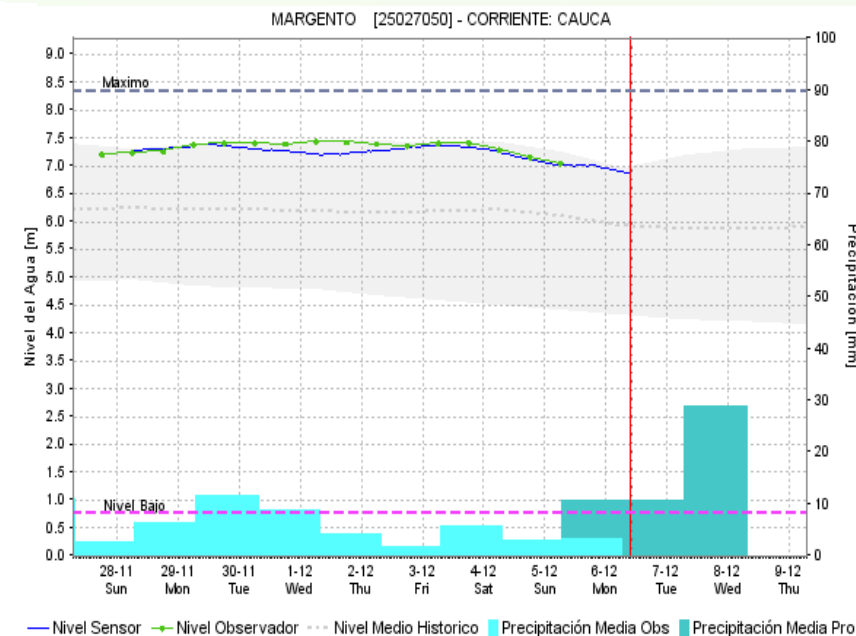
2.2.5 DIRECTOS AL CAUCA ENTRE PTO. VALDIVIA Y RÍO NECHÍ

Descenso de niveles en el río Cauca en el tramo comprendido entre los municipios de Valdivia, Tarazá, Cáceres y Caucasia, condición que predominará a lo largo del día; sin embargo, se mantienen niveles altos para la época.

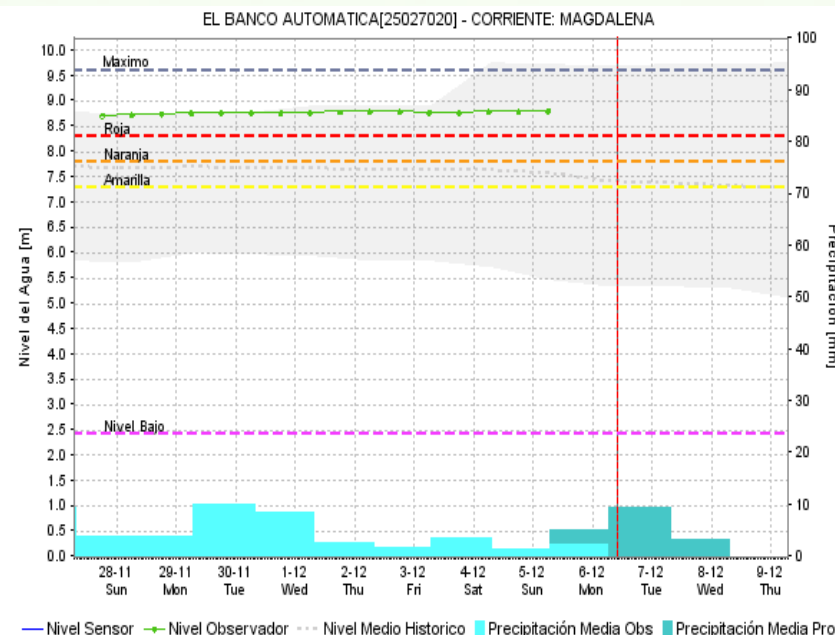
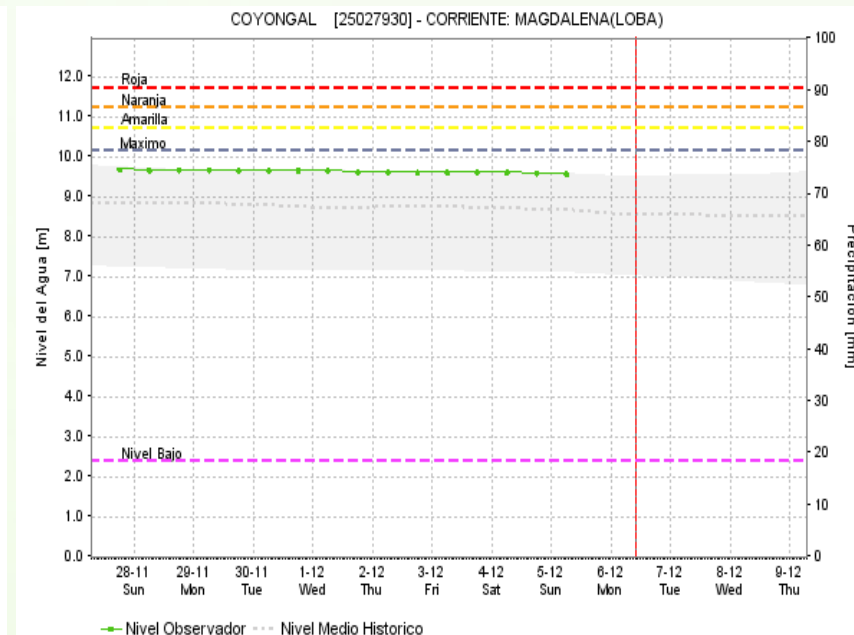
2.2.6 DIRECTOS AL BAJO MAGDALENA ENTRE EL BANCO Y EL PLATO

Persiste la condición de niveles altos en el Bajo Magdalena, con ascenso ligero a la altura de El Banco, mientras predomina el descenso en el Brazo de Mompós (municipios de Guamal, San Sebastián de Buenavista, Mompós, San Zenón, Talaigua Nuevo, Santa Ana y Santa Bárbara de Pinto) y en el Brazo de Loba (El Banco San Martín de Loba, Hatillo de Loba, Barranco de Loba y Pinillos). Se recomienda mantener especial atención en los municipios de Hatillo de Loba, Barranco de Loba, El Banco, Mompós, Santa Ana y Magangué.

Nota (12/11/2021): en el municipio de Hatillo de Loba (Bolívar), se registró inundación por ruptura del jarillón Diomedes, generando ingreso de aguas del río Magdalena en el corregimiento La Victoria.
