# BOLETÍN HIDROMETEOROLÓGICO DE LA MOJANA

San Marcos, Sucre 21 de enero de 2022

BOLETÍN No: 507

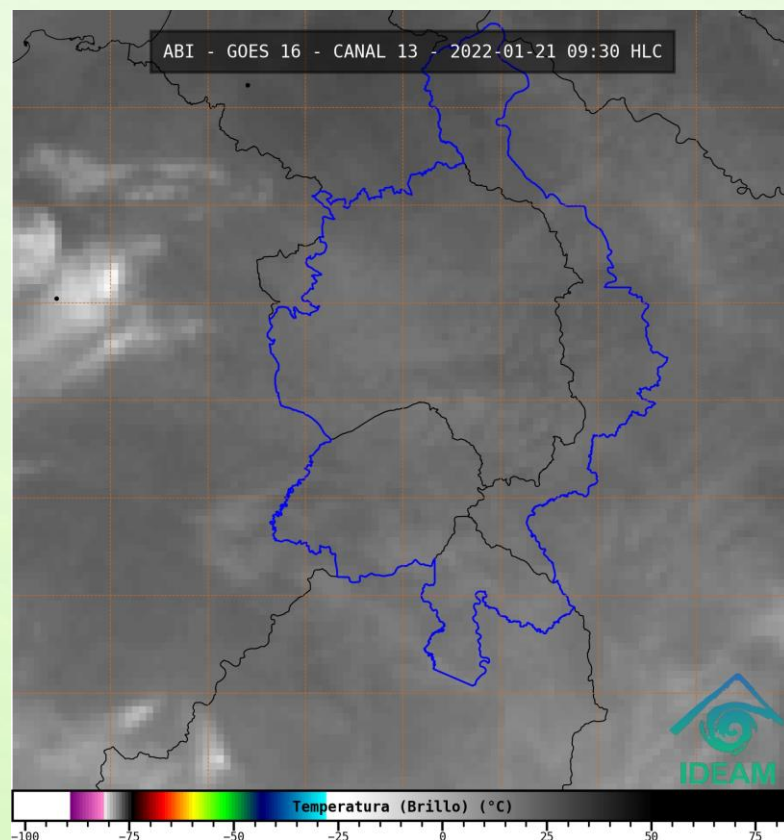
Imagen de satélite IR 09:30 HLC  
Fuente: IDEAM

En las últimas horas el cielo se ha mantenido parcialmente nublado.

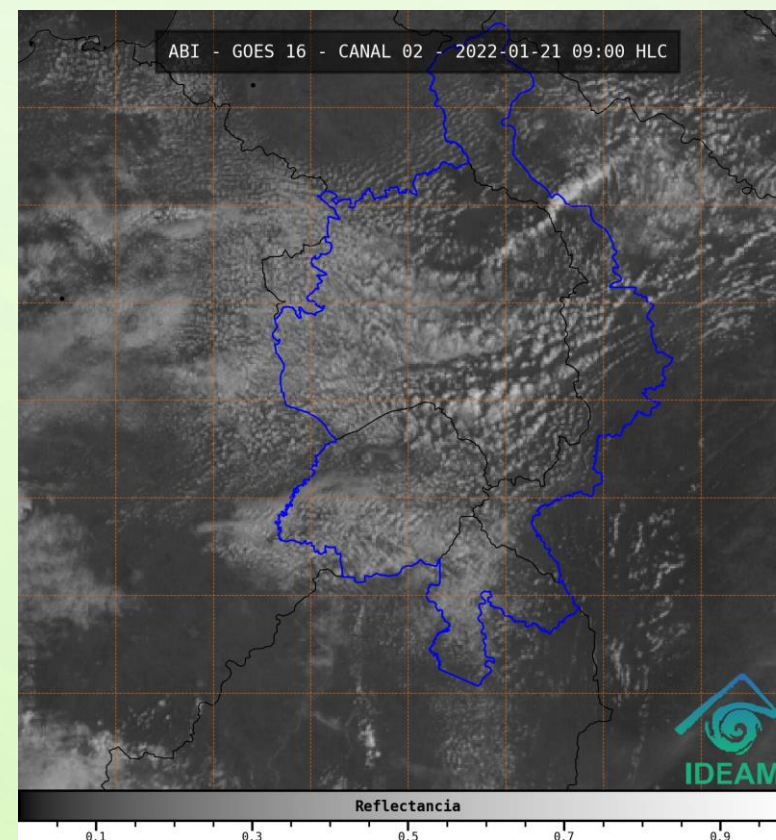
Imagen de satélite visible 09:00 HLC  
Fuente: IDEAM

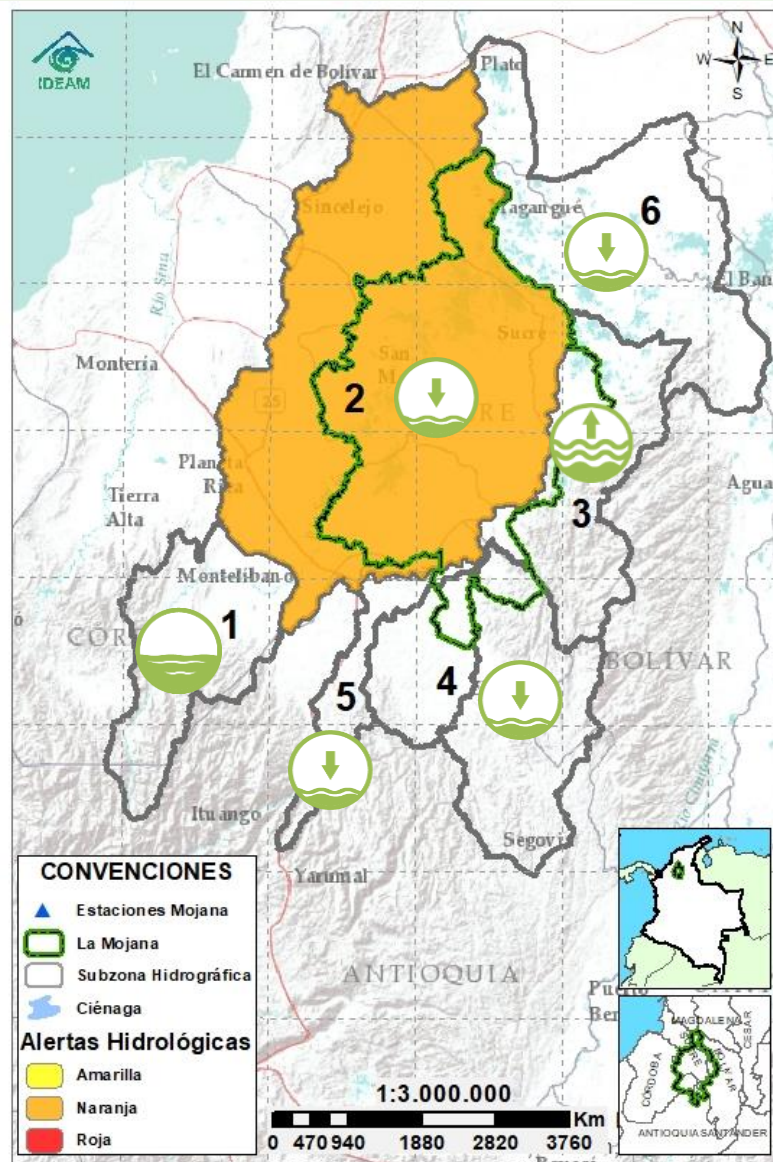
Condiciones hidrológicas antecedentes para el 20/01/2022

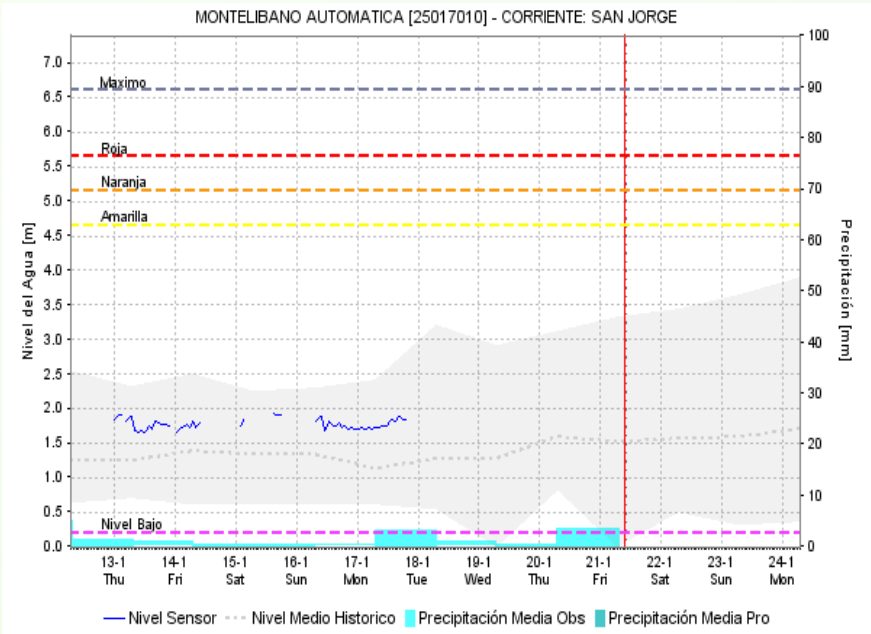
## 2.2.1 SUBZONA HIDROGRÁFICA DEL RÍO SAN JORGE CUENCA ALTA

Subzona hidrográfica	Alerta	Descripción
Cuenca alta del río San Jorge	Sin alerta	Niveles estables, con fluctuaciones, en el río San Jorge y sus aportantes; los ríos San Pedro y Uré. Se prevé que dichas condiciones se mantengan para las próximas horas e incluso durante el fin de semana.

<b>Niveles estables</b>	Niveles estables en el río San Jorge y en sus aportantes San Pedro y Uré, condición predominante para hoy.

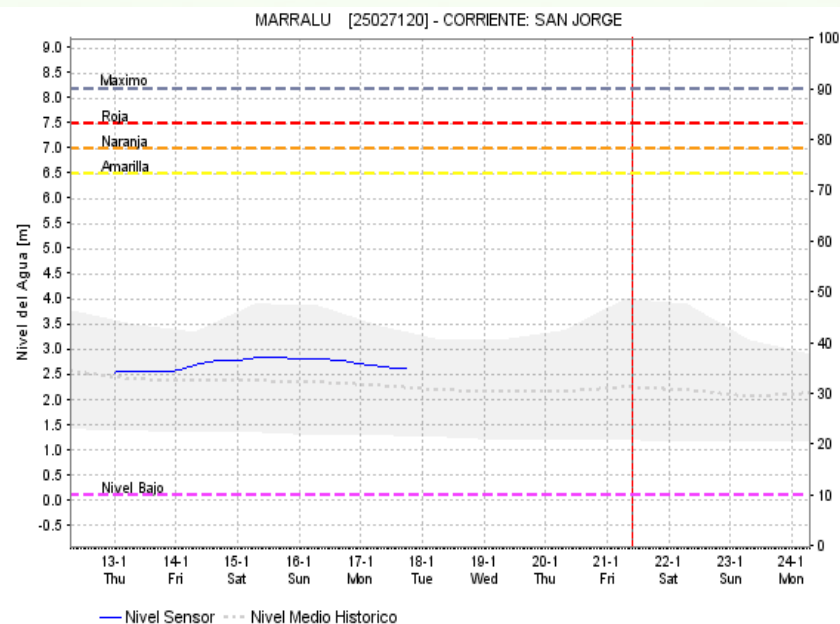
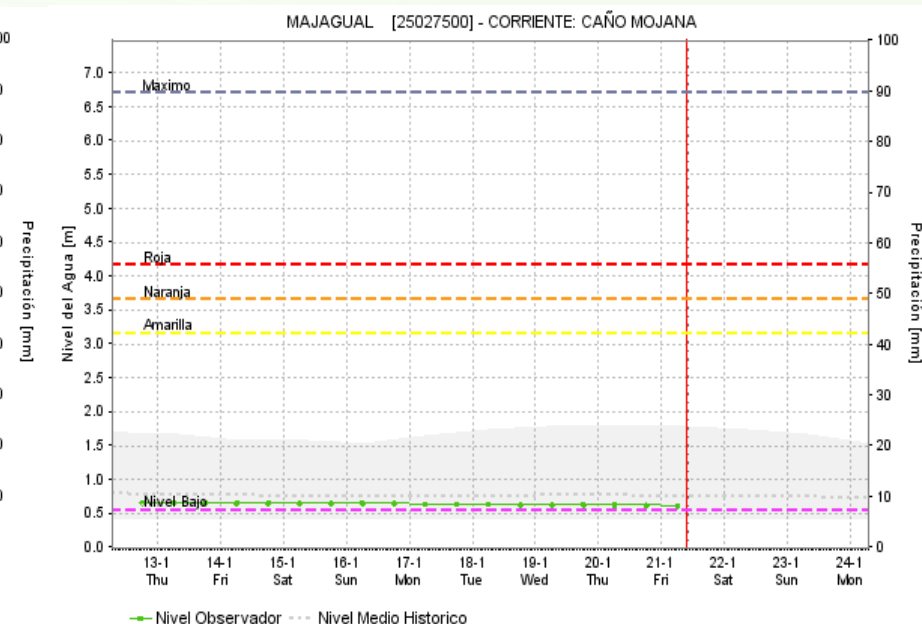
## 2.2.2 SUBZONA HIDROGRÁFICA DEL RÍO SAN JORGE CUENCA BAJA

Subzona hidrográfica	Alerta	Descripción
Cuenca baja del río San Jorge		Niveles en descenso en el río San Jorge; se destaca la persistencia de: i) extensas áreas inundadas y ii) ingreso continuo de cerca del 60 % del caudal del río Cauca a través del sector Cara de Gato. Se recomienda a las poblaciones asentadas en las áreas ya inundadas estar atentas ante el posible incremento de nivel, debido al mayor ingreso de caudal a La Mojana, tras el incremento de nivel en el río Cauca.
		<b>Nota (27 de agosto al 06 de enero):</b> transvase de caudal del río Cauca hacia el Bajo San Jorge, tras el rompimiento del río Cauca en el sector de Cara de Gato (27/08/2021), generando afectaciones por inundación en los municipios de Guaranda, Ayapel, Majagual y San Benito Abad.
		<b>Alerta puntual</b> por bajos niveles en el caño Mojana (Majagual), el cual se encuentra sin navegabilidad

<b>Niveles en descenso</b>	Niveles en descenso en el río San Jorge, con persistencia de inundaciones. Alerta puntual por bajos niveles en el caño Mojana, el cual se encuentra sin navegabilidad.
Alerta puntual	3	Bajo Magdalena-Cauca - San Jorge	Directos al Bajo Cauca-ciénaga La Raya entre el río Nechí y Brazo de Loba

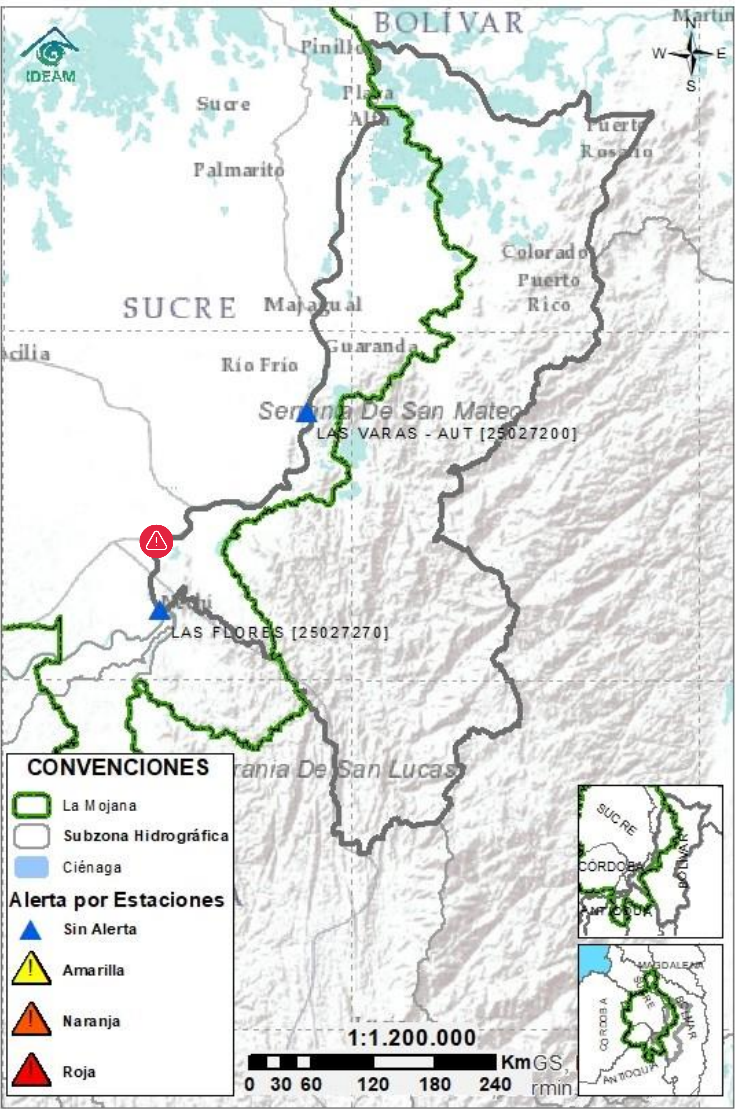
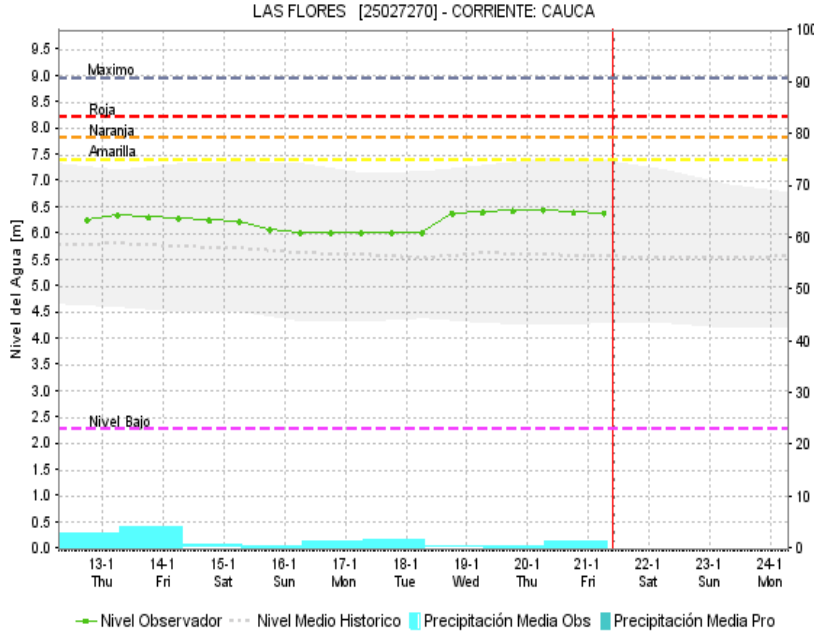
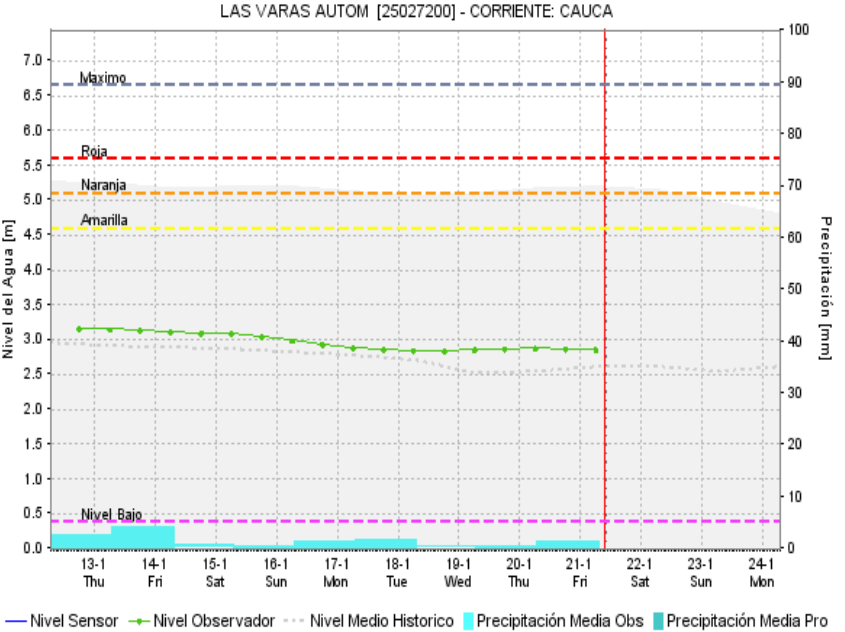
### 2.2.3 DIRECTOS AL BAJO CAUCA - CIÉNAGA LA RAYA ENTRE EL RÍO NECHÍ Y EL BRAZO DE LOBA

Subzona hidrográfica	Alerta	Descripción
Directos al bajo Cauca- Ciénaga La Raya entre el río Nechí y Brazo de Loba	Alerta puntual	<p>Niveles en descenso en el Bajo Cauca, tramo Nechí-Achí. En el sector de Cara de Gato (San Jacinto del Cauca), se mantiene <b>alerta roja puntual</b>, por trasvase de caudal del río Cauca hacia el Bajo San Jorge, por lo que se advierte a las áreas inundadas estar atentas ante el posible incremento de nivel en las próximas horas.</p> <p><b>Nota (27 de agosto):</b> rompimiento del dique por el río Cauca en el sector Cara de Gato (San Jacinto del Cauca), generando el ingreso de agua del río Cauca al Bajo San Jorge.</p>

<b>Niveles en descenso</b>	Niveles en descenso en el río Cauca, tramo Nechí-Achí. Alerta roja puntual en Cara de Gato por trasvase de caudal del río Cauca hacia el Bajo San Jorge.
Sin alerta	4	Nechí	Bajo Nechí y Directos al Bajo Nechí

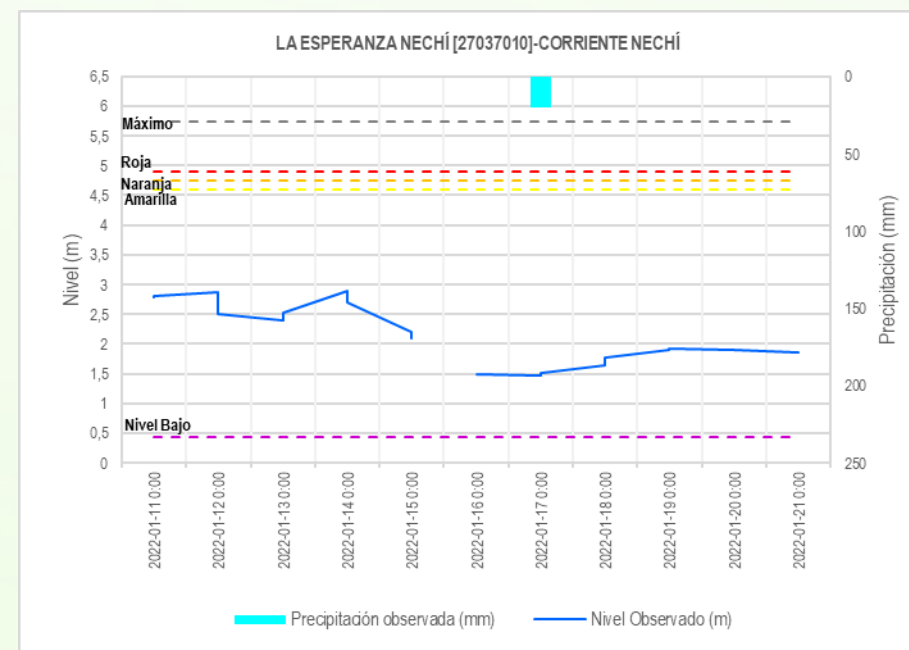
## 2.2.4 SUBZONA HIDROGRÁFICA DEL RÍO NECHÍ CUENCA BAJA

Subzona hidrográfica	Alerta	Descripción
Cuenca baja del río Nechí	Sin alerta	Descenso de niveles en el río Nechí y sus aportantes, condición que mantendría durante el día de hoy. Para el fin de semana, no se descarta la posibilidad de nuevos incrementos.

<b>Niveles en descenso</b>	Descenso de nivel del río Nechí, condición predominante para las próximas horas.

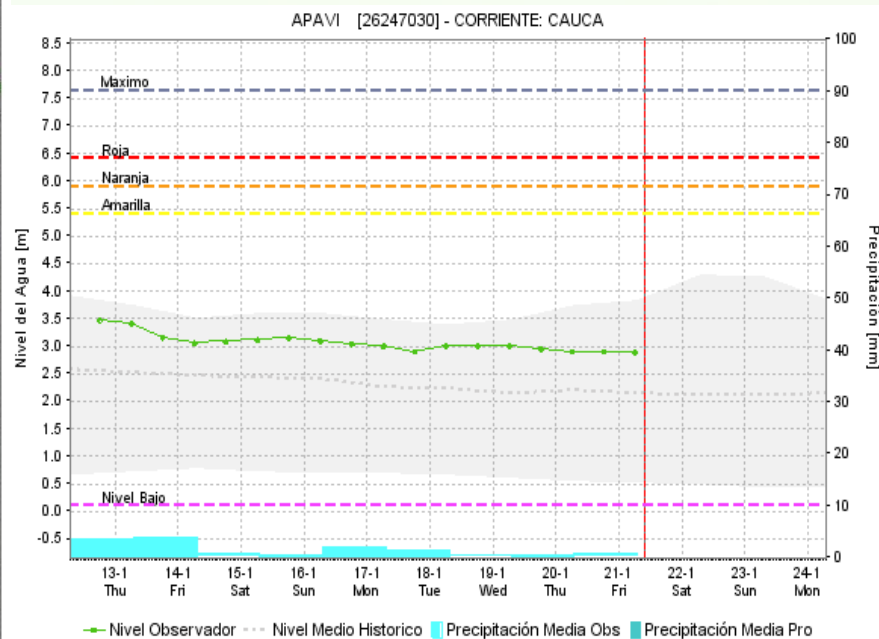
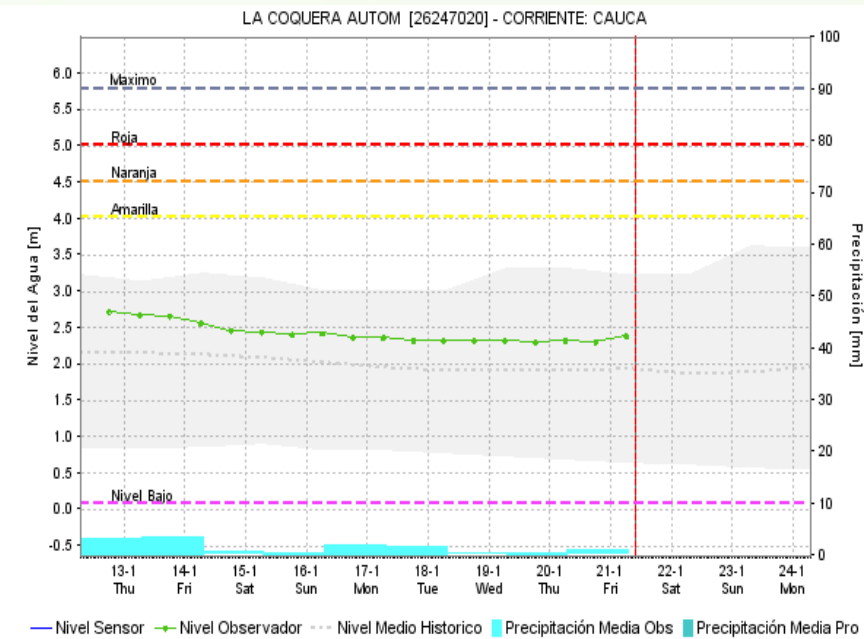
## 2.2.5 DIRECTOS AL CAUCA ENTRE PTO. VALDIVIA Y RÍO NECHÍ

Descenso de niveles en el río Cauca en el tramo entre los municipios de Valdivia y Cáceres. No obstante, a la altura de Caucasia se registra ligero incremento de nivel por los aportes de la cuenca de río Tarazá, por lo que se descarta para las próximas horas ligeros incrementos de nivel desde Margento hasta Nechí.

<b>Niveles en descenso</b>	Descenso de niveles en el río Cauca entre Valdivia y Nechí. No se descarta ligero incremento de nivel entre Margento y Nechí en las próximas horas.
Sin alerta	6	Bajo Magdalena	Directos Bajo Magdalena entre El Banco y Plato

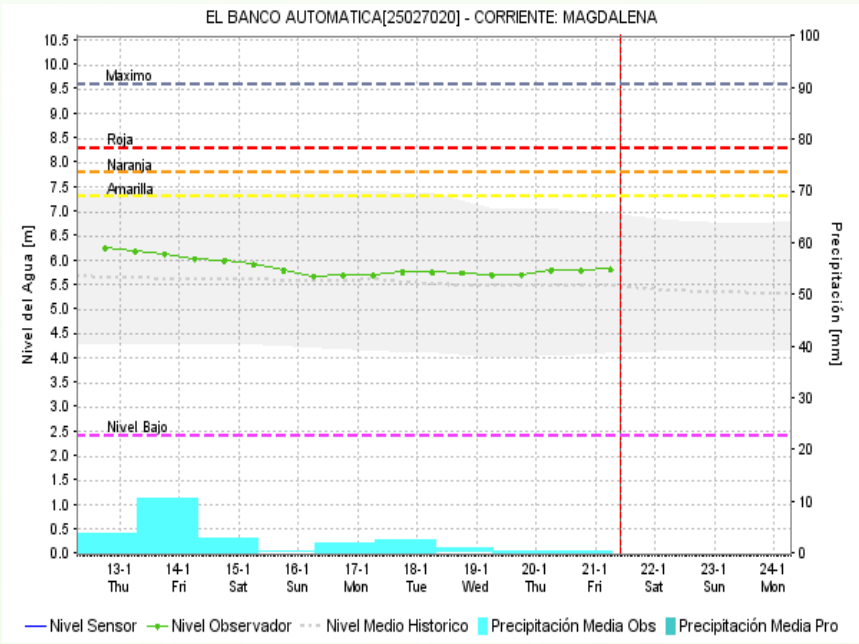
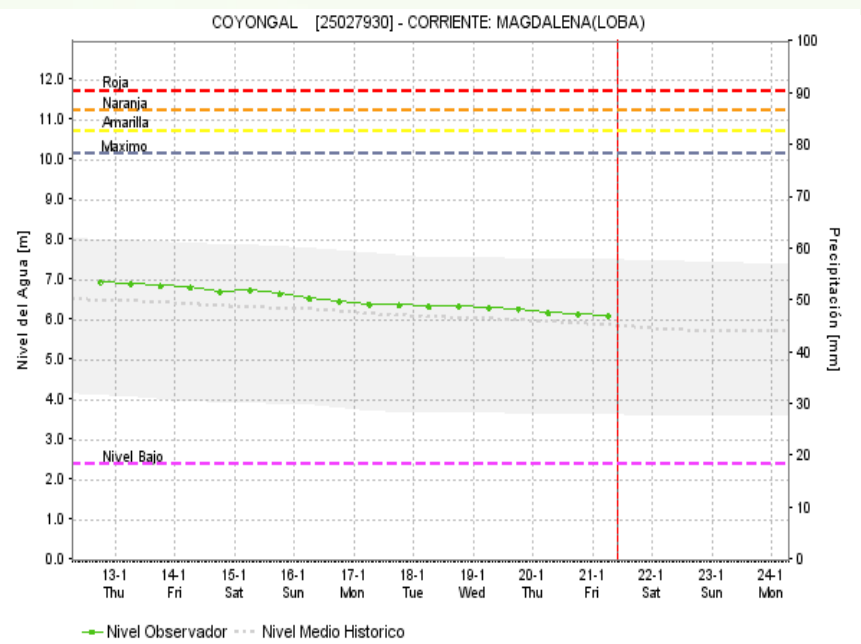
# 2.2.6 DIRECTOS AL BAJO MAGDALENA ENTRE EL BANCO Y EL PLATO

Subzona hidrográfica	Alerta	Descripción
Directos Bajo Magdalena entre el Banco y el Plato	Sin alerta	Descenso gradual de niveles en el Bajo Magdalena, el Brazo de Mompós (municipios de Guamal, San Sebastián de Buenavista, Mompós, San Zenón, Talaigua Nuevo, Santa Ana y Santa Bárbara de Pinto) y el Brazo de Loba (El Banco San Martín de Loba, Hatillo de Loba, Barranco de Loba y Pinillos). No se prevé cambios en este comportamiento para los siguientes días.

<b>Niveles en descenso</b>	Descenso de niveles en el Bajo Magdalena entre El Banco y Plato, condición similar a la registrada en el Brazo de Loba y el Brazo de Mompós.
