# BOLETÍN HIDROMETEOROLÓGICO DE LA MOJANA

San Marcos, Sucre 24 de enero de 2022

BOLETÍN No: 508

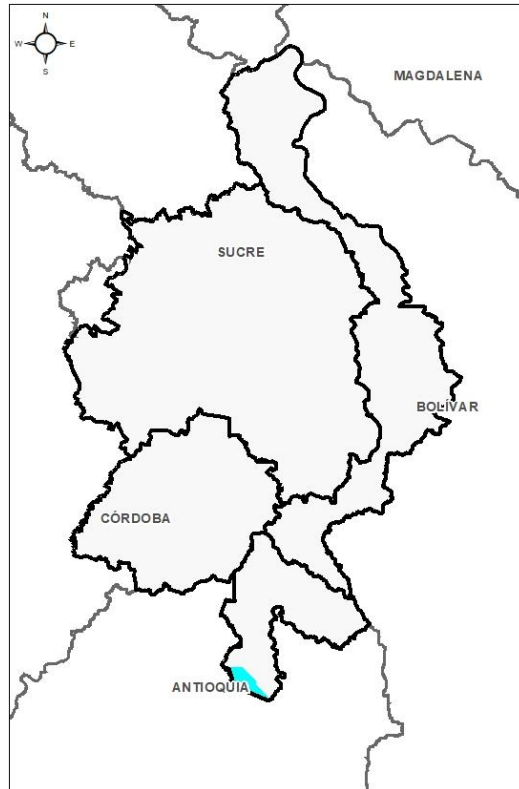
Precipitación acumulada  
21/01/2022 (07:00) – 22/01/2022 (07:00).  
Fuente: IDEAM

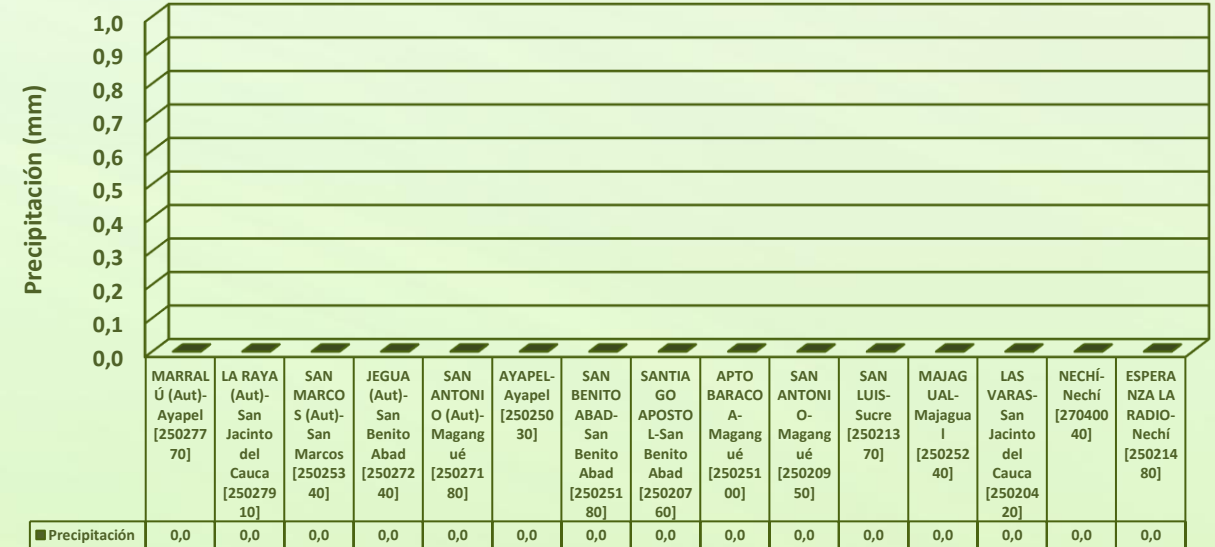
## Lluvia Registrada el 21 Enero de 2022

**Precipitación:** Predominio de la condición seca.

**Temperatura:** se registró una temperatura máxima de 34,8°C el día 21 de enero a las 15:00 horas en el municipio de San Marcos, y una mínima de 24°C en la madrugada del 22 de enero en el municipio de Ayapel.

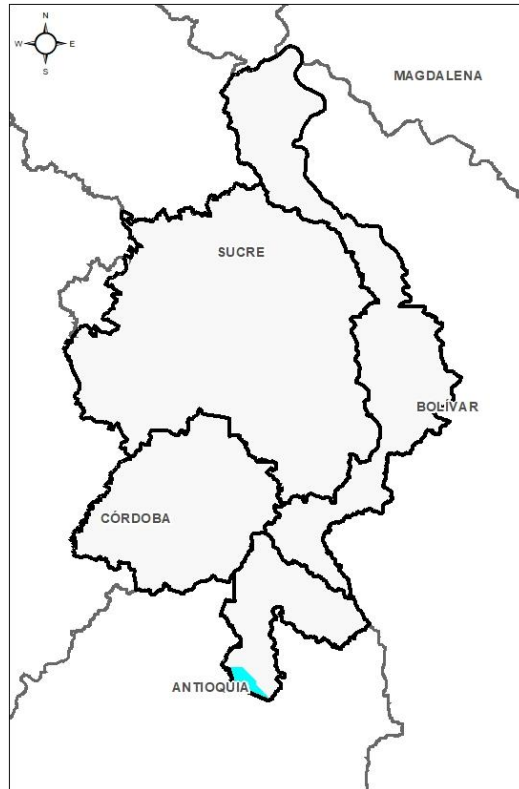
Precipitación acumulada  
22/01/2022 (07:00) – 23/01/2022 (07:00).  
Fuente: IDEAM

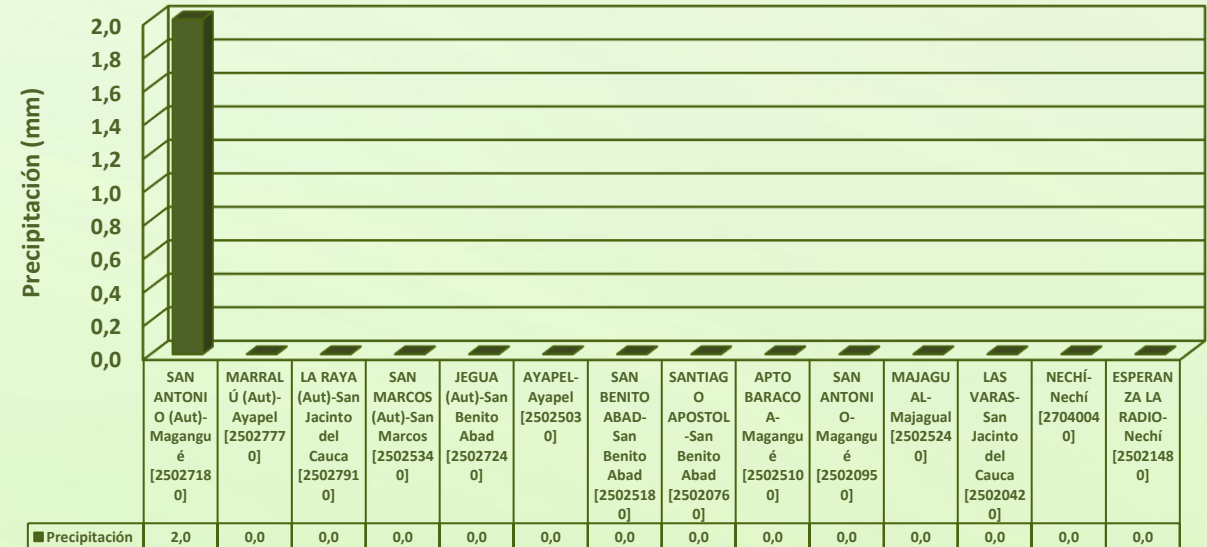
## Lluvia Registrada el 22 Enero de 2022

**Precipitación:** En general, sin lluvias permaneció la región, solo un pequeño evento en sectores de Magangué.

**Temperatura:** se registró una temperatura máxima de 35,1°C el día 22 de enero a las 16:00 horas en el municipio de Ayapel, y una mínima de 24,1°C en la madrugada del 23 de enero.

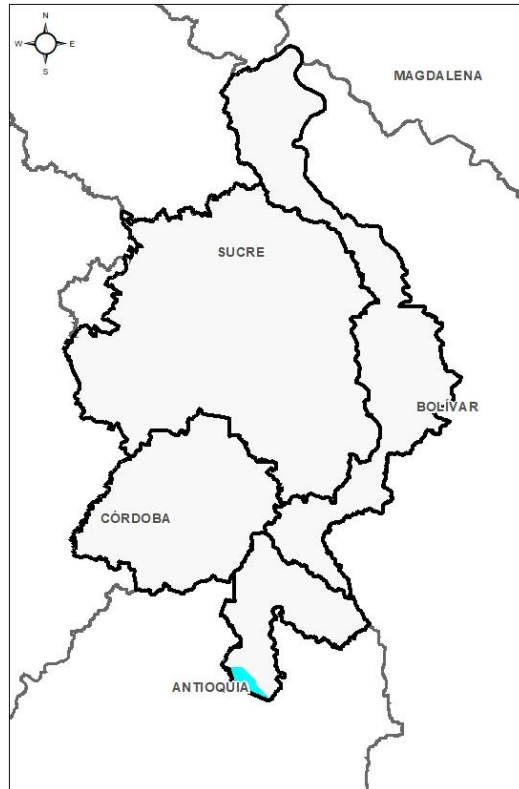
Precipitación acumulada  
23/01/2022 (07:00) – 24/01/2022 (07:00).  
Fuente: IDEAM

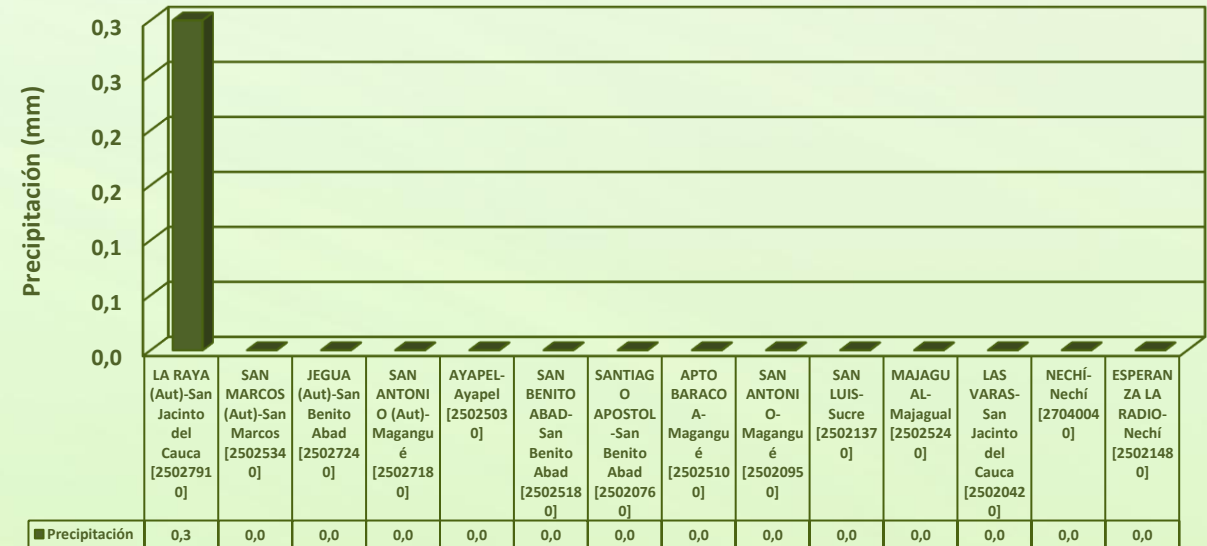
## Lluvia Registrada el 23 Enero de 2022

**Precipitación:** Prevaleció la condición seca en La Mojana.

**Temperatura:** se registró una temperatura máxima de 35,7°C el día 23 de enero a las 15:00 horas en el municipio de San Marcos, y una mínima de 23,6°C en la madrugada del 24 de enero en el municipio de Ayapel.

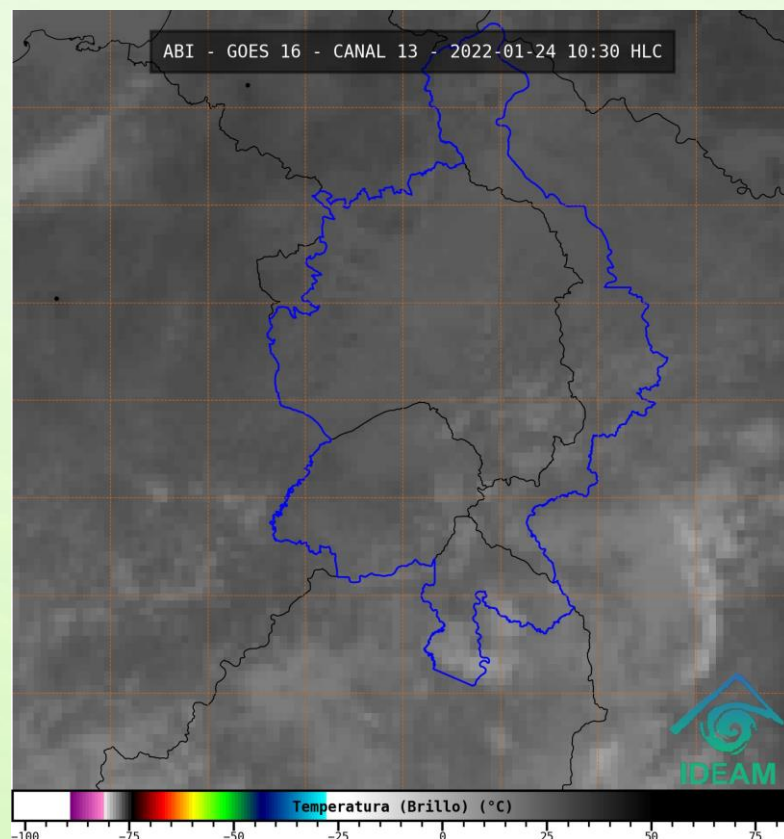
Imagen de satélite IR 10:30 HLC  
Fuente: IDEAM

En las últimas horas el cielo con escasa nubosidad, y condición seca.

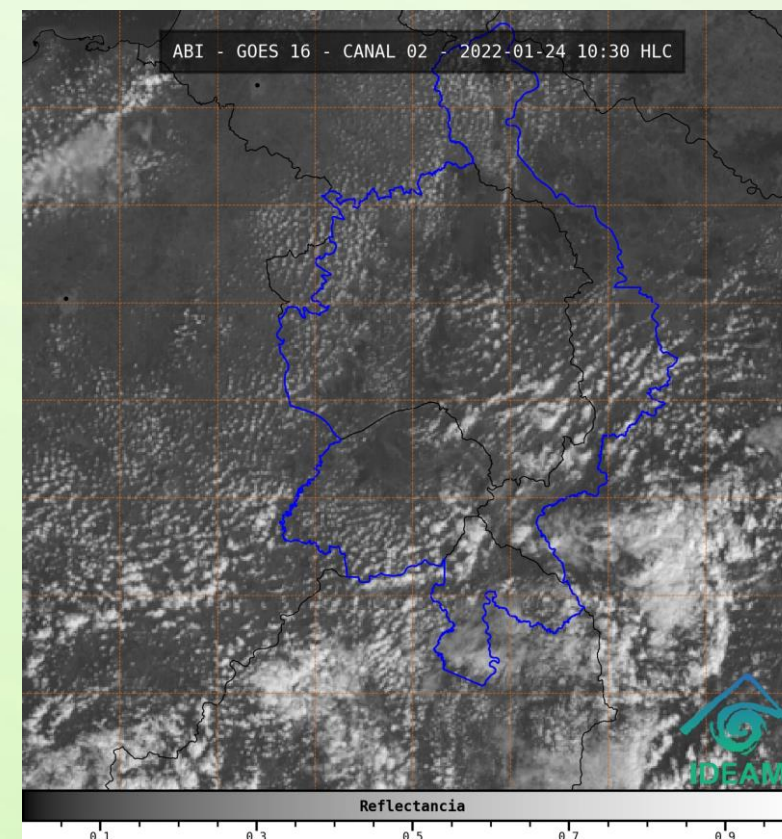
Imagen de satélite visible 10:30 HLC  
Fuente: IDEAM

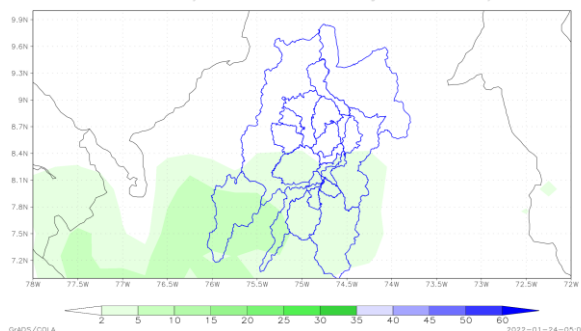
TARDE DEL 21 DE ENERO

Precipitación Acumulada (mm) TARDE del 24JAN2022  
PNUD – Corpomojana – IDEAM – Colombia  
CRPA La Mojana Ing. Rafael Mundaray

**Precipitación:** se prevé condición seca predominante en todas las jornadas para toda La Mojana, sin embargo se tiene una pequeña probabilidad de luvias en sectores de los municipios de San Jacinto del Cauca y Nechí, en horas de la madrugada.

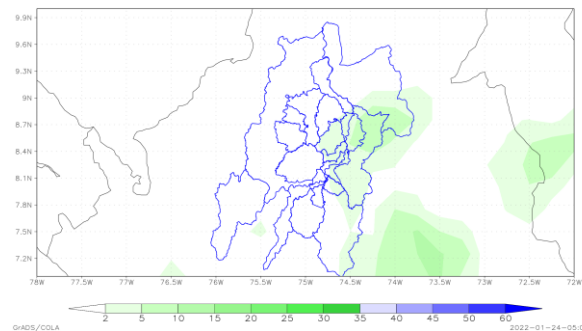
NOCHE DEL 24 DE ENERO

Precipitación Acumulada (mm) NOCHE del 24JAN2022  
PNUD – Corpomojana – IDEAM – Colombia  
CRPA La Mojana Ing. Rafael Mundaray

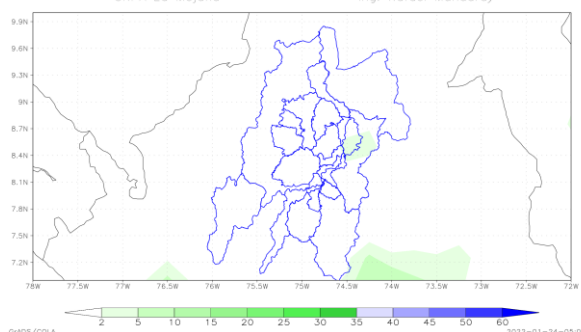
MADRUGADA DEL 25 DE ENERO

Precipitación Acumulada (mm) MADRUGADA del 25JAN2022  
PNUD – Corpomojana – IDEAM – Colombia  
CRPA La Mojana Ing. Rafael Mundaray

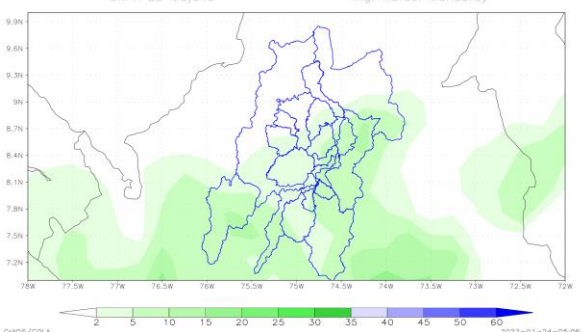
ACUMULADO DEL 24 AL 25 DE ENERO

Precipitación Acumulada (mm) 24 al 25JAN2022  
PNUD – Corpomojana – IDEAM – Colombia  
CRPA La Mojana Ing. Rafael Mundaray

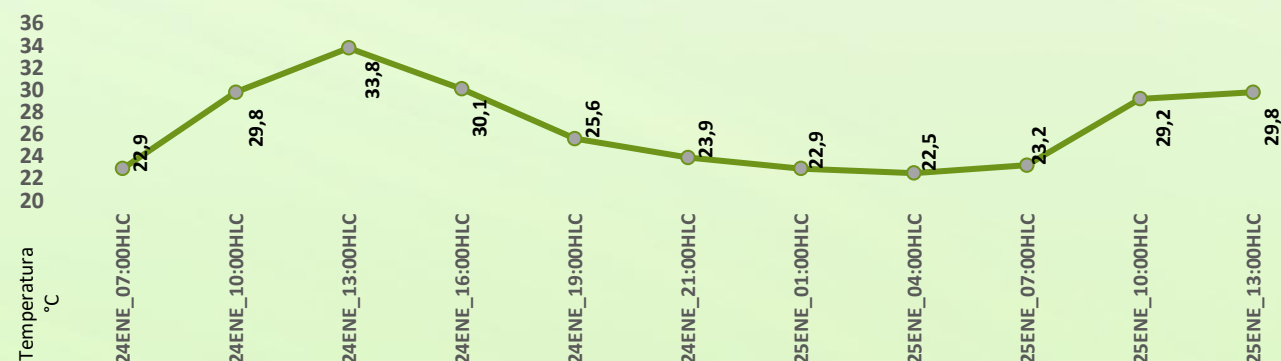
Pronóstico de temperaturas medias para los próximos 02 días

**Temperatura:** las temperaturas máximas oscilarán entre los 33°C y 34°C y las mínimas entre los 24°C y 25°C. Las sensaciones térmicas máximas estimadas oscilarán entre los 34°C y 36°C.

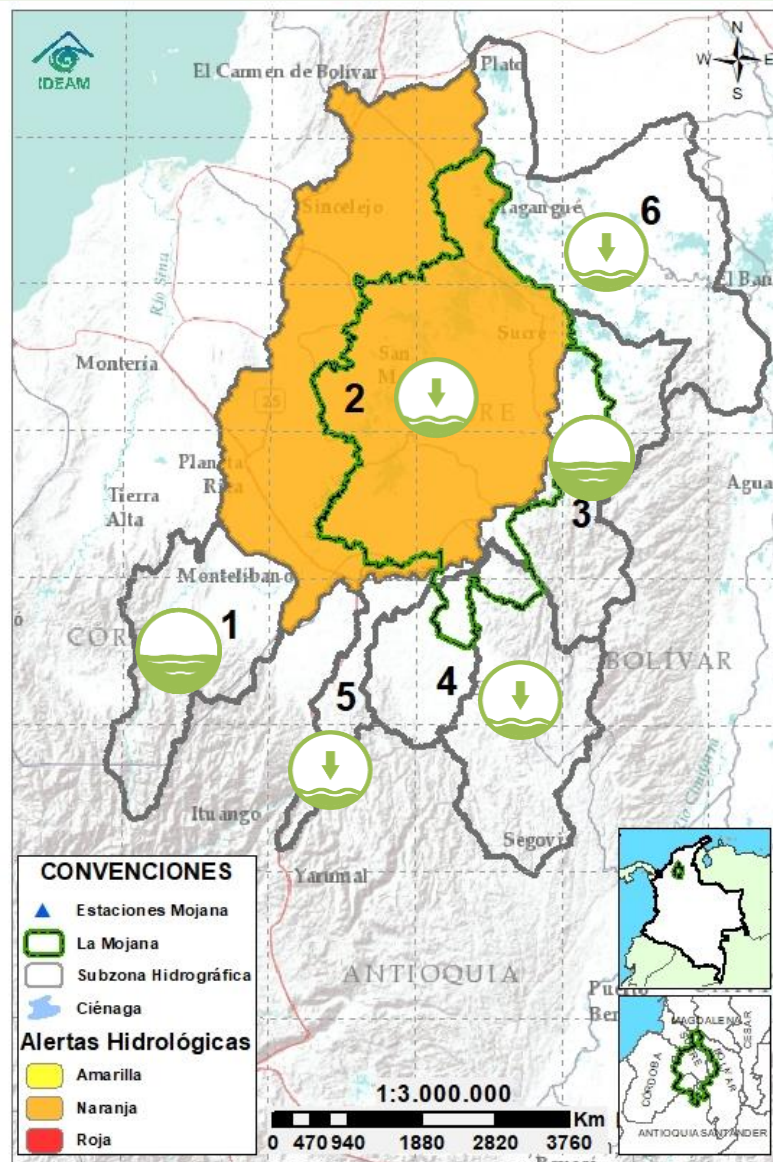
Condiciones hidrológicas antecedentes para el 23/01/2022

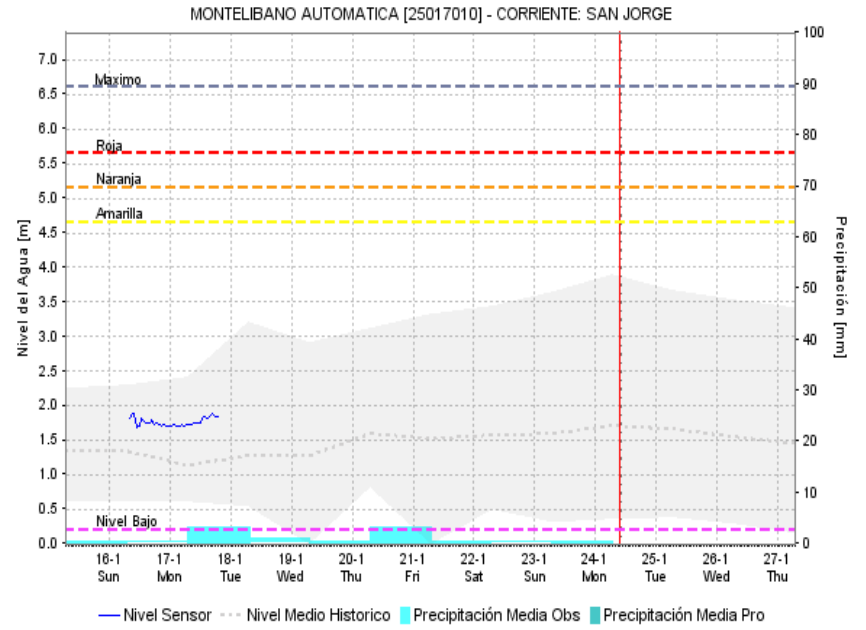
2.2.1 SUBZONA HIDROGRÁFICA DEL RÍO SAN JORGE CUENCA ALTA

Subzona hidrográfica	Alerta	Descripción
Cuenca alta del río San Jorge	Sin alerta	Niveles estables, con fluctuaciones, en el río San Jorge y sus aportantes; los ríos San Pedro y Uré. Se prevé que dichas condiciones se mantengan para las próximas horas.

<b>Niveles estables</b>	Niveles estables en el río San Jorge y en sus aportantes San Pedro y Uré, condición predominante para hoy.

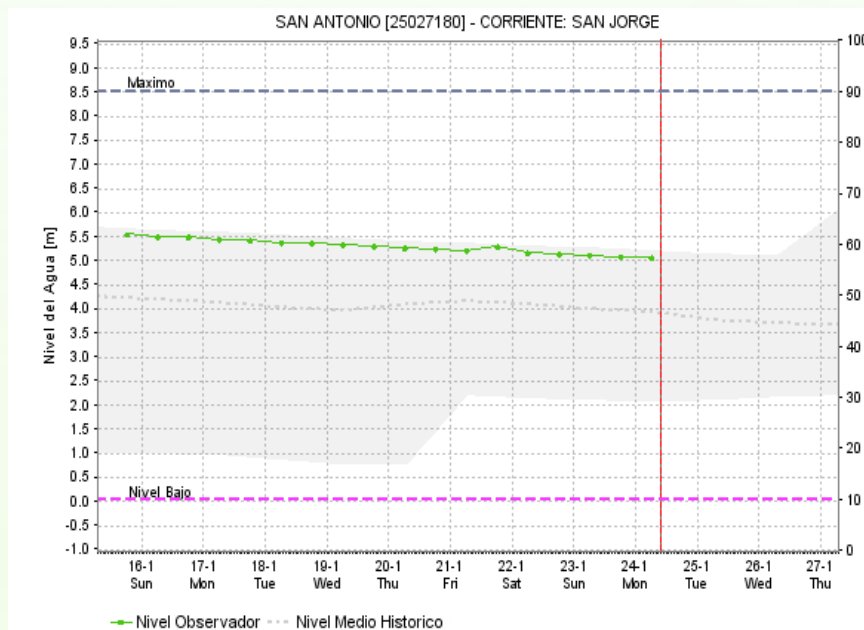
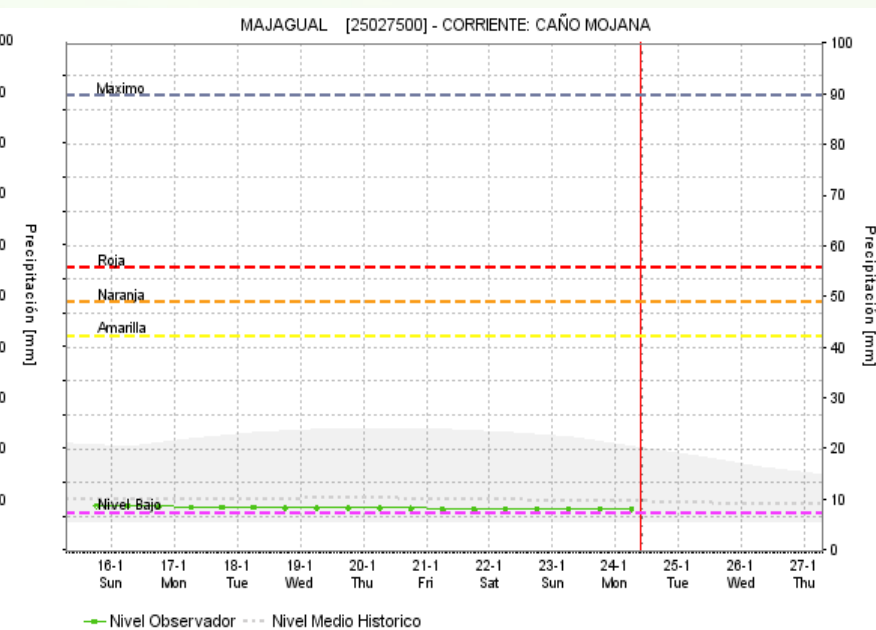
## 2.2.2 SUBZONA HIDROGRÁFICA DEL RÍO SAN JORGE CUENCA BAJA

Subzona hidrográfica	Alerta	Descripción
Cuenca baja del río San Jorge		Niveles en descenso en el río San Jorge; se destaca la persistencia de: i) extensas áreas inundadas y ii) ingreso continuo de cerca del 60 % del caudal del río Cauca a través del sector Cara de Gato.
		<b>Nota (27 de agosto al 06 de enero):</b> transvase de caudal del río Cauca hacia el Bajo San Jorge, tras el rompimiento del río Cauca en el sector de Cara de Gato (27/08/2021), generando afectaciones por inundación en los municipios de Guaranda, Ayapel, Majagual y San Benito Abad.
		<b>Alerta puntual</b> por bajos niveles en el caño Mojana (Majagual), el cual se encuentra sin navegabilidad

<b>Niveles en descenso</b>	Niveles en descenso en el río San Jorge, con persistencia de inundaciones.
Alerta puntual	3	Bajo Magdalena-Cauca - San Jorge	Directos al Bajo Cauca-ciénaga La Raya entre el río Nechí y Brazo de Loba

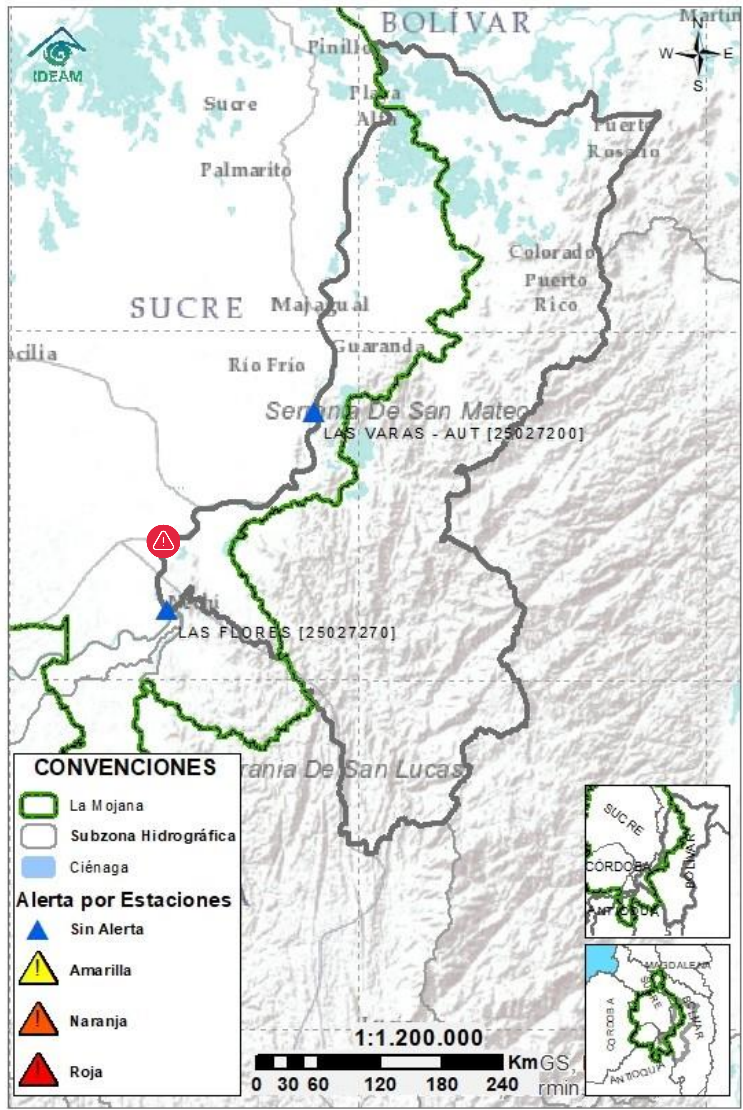
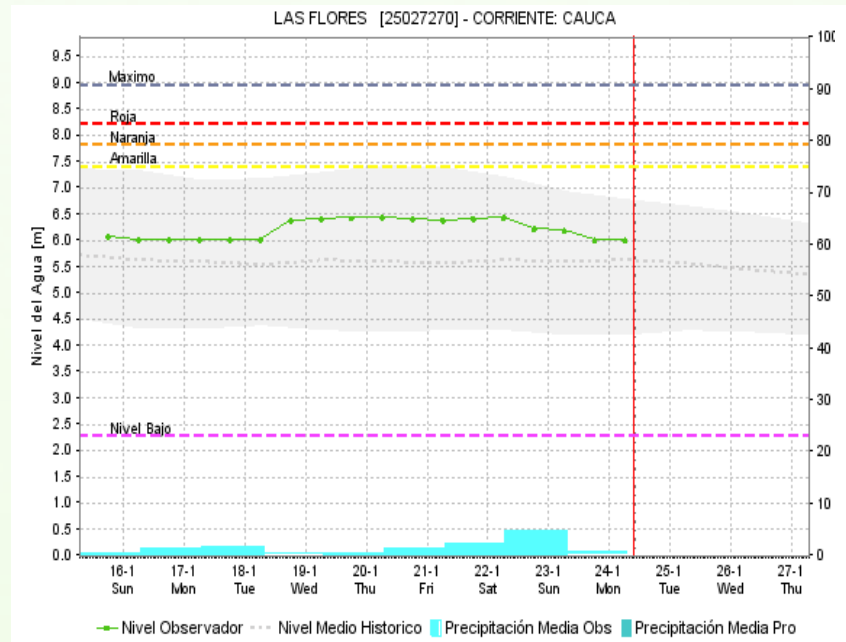
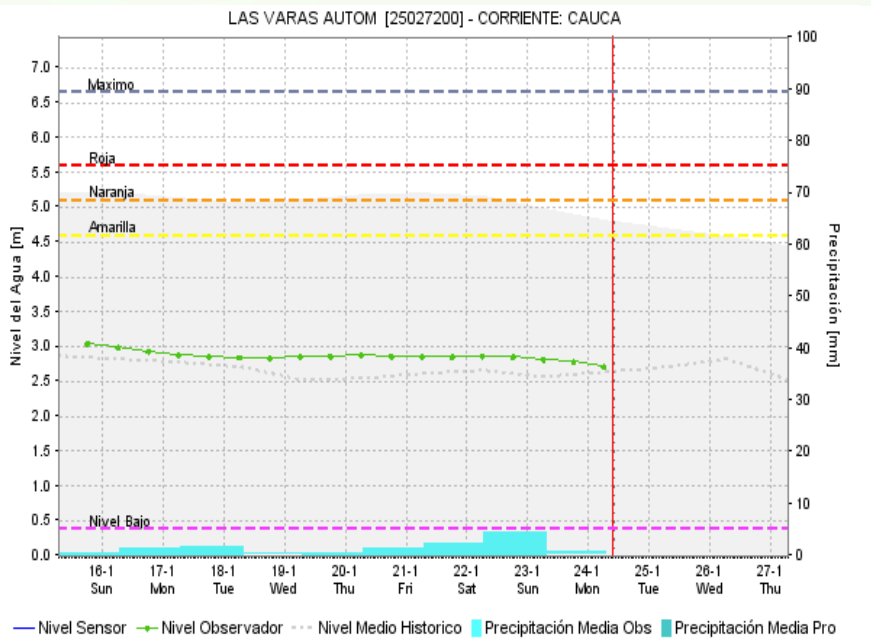
2.2.3 DIRECTOS AL BAJO CAUCA - CIÉNAGA LA RAYA  
ENTRE EL RÍO NECHÍ Y EL BRAZO DE LOBA

Subzona hidrográfica	Alerta	Descripción
Directos al bajo Cauca- Ciénaga La Raya entre el río Nechí y Brazo de Loba	Alerta puntual	Niveles en descenso en el Bajo Cauca, tramo Nechí-Achí. En el sector de Cara de Gato (San Jacinto del Cauca), se mantiene <b>alerta roja puntual</b> , por trasvase de caudal del río Cauca hacia el Bajo San Jorge.  <b>Nota (27 de agosto):</b> rompimiento del dique por el río Cauca en el sector Cara de Gato (San Jacinto del Cauca), generando el ingreso de agua del río Cauca al Bajo San Jorge.

<b>Niveles en descenso</b>	Niveles en descenso en el río Cauca, tramo Nechí-Achí. Alerta roja puntual en Cara de Gato por trasvase de caudal del río Cauca hacia el Bajo San Jorge.
Sin alerta	4	Nechí	Bajo Nechí y Directos al Bajo Nechí

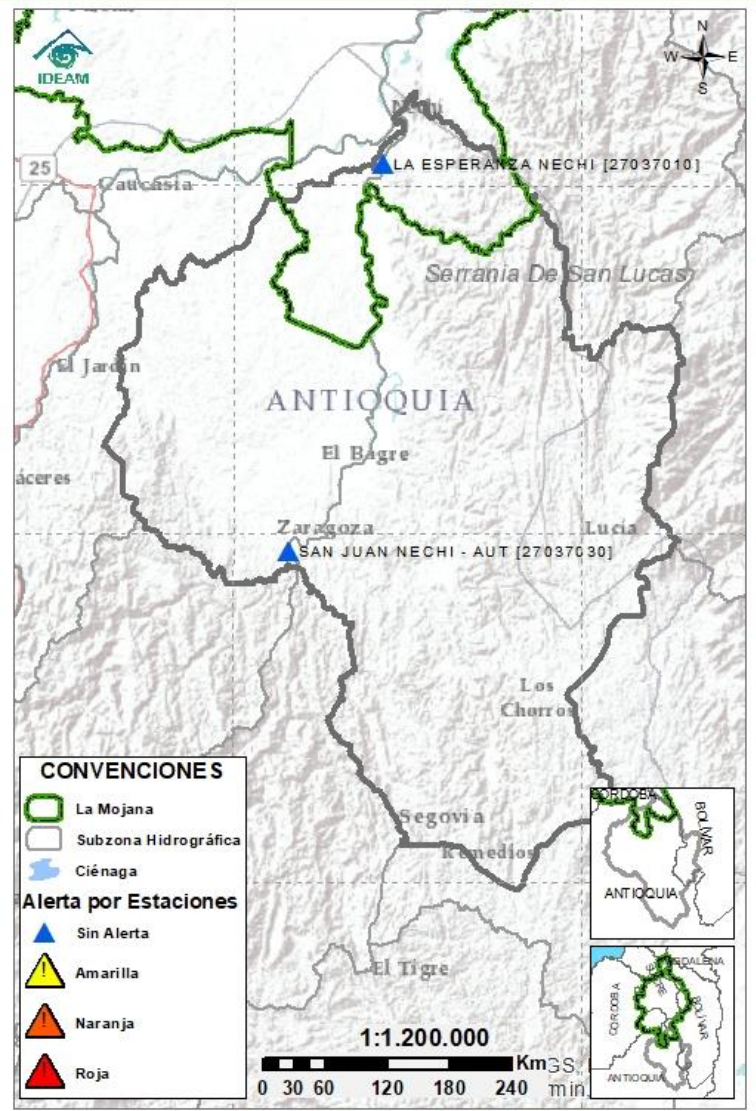
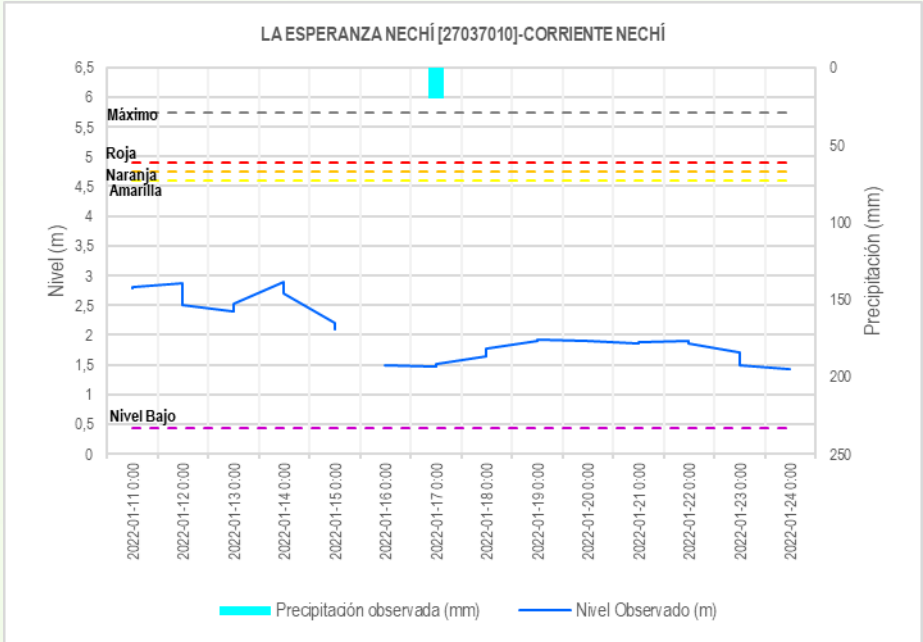
## 2.2.4 SUBZONA HIDROGRÁFICA DEL RÍO NECHÍ CUENCA BAJA

Subzona hidrográfica	Alerta	Descripción
Cuenca baja del río Nechí	Sin alerta	Descenso de niveles en el río Nechí y sus aportantes, condición que mantendría durante el día de hoy.

<b>Niveles en descenso</b>	Niveles en descenso en el río Nechí, condición predominante para las próximas horas.

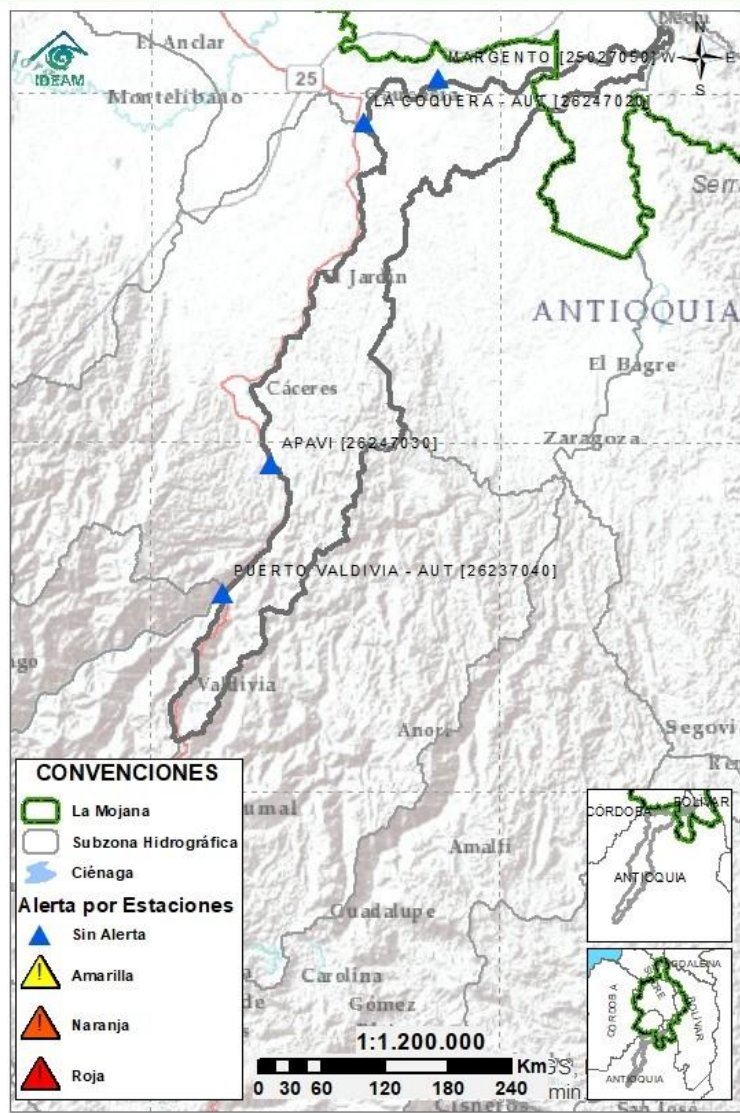
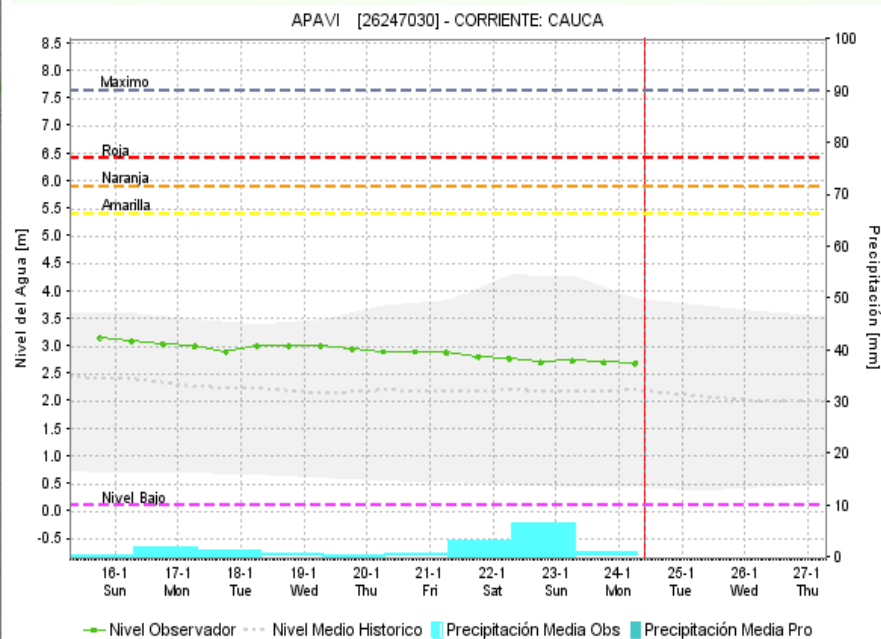
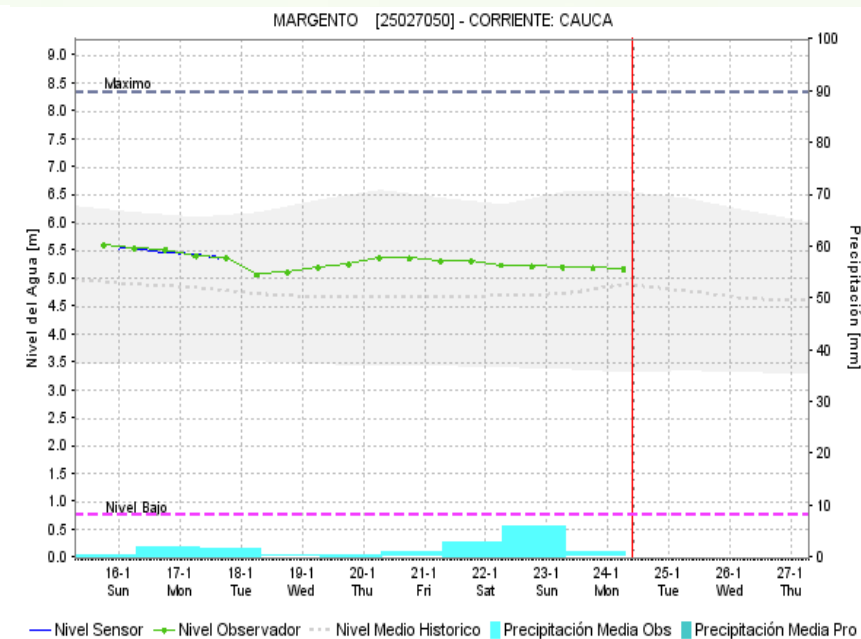
## 2.2.5 DIRECTOS AL CAUCA ENTRE PTO. VALDIVIA Y RÍO NECHÍ

Descenso de niveles en el río Cauca en el tramo entre los municipios de Valdivia y Nechí. Para las próximas horas se prevé que continúen dichas condiciones.

<b>Niveles en descenso</b>	Descenso de niveles en el río Cauca entre Valdivia y Nechí. Para las próximas horas, se prevé que se mantenga dicha condición.
Sin alerta	6	Bajo Magdalena	Directos Bajo Magdalena entre El Banco y Plato

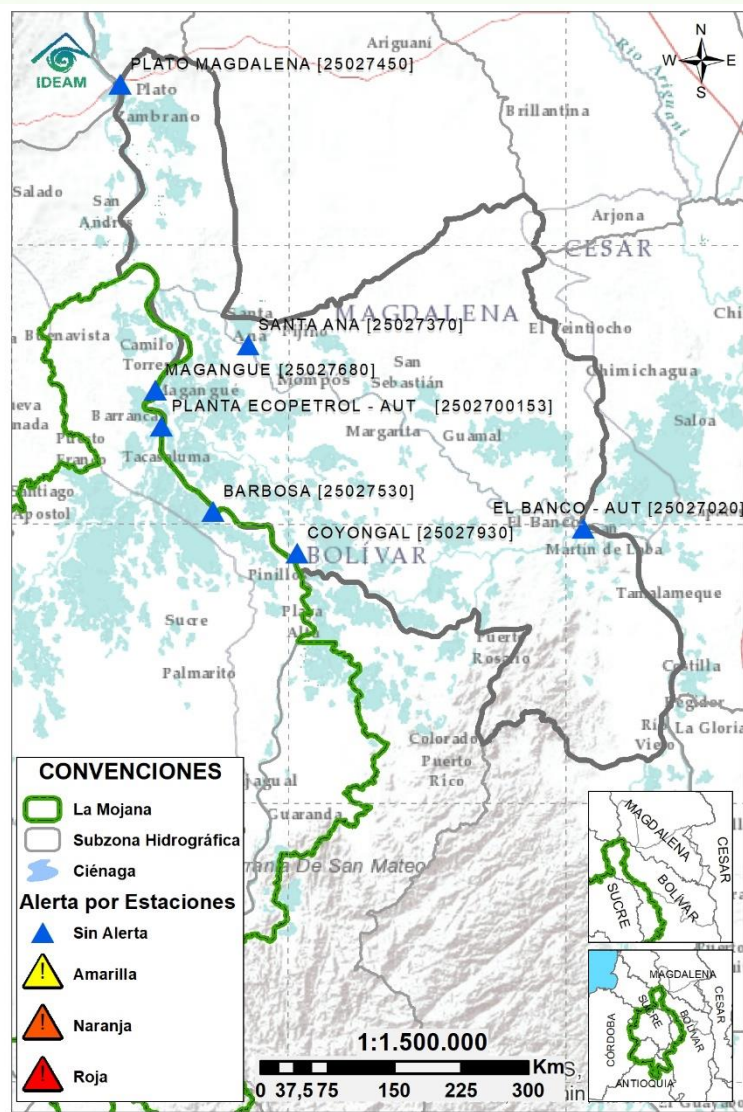
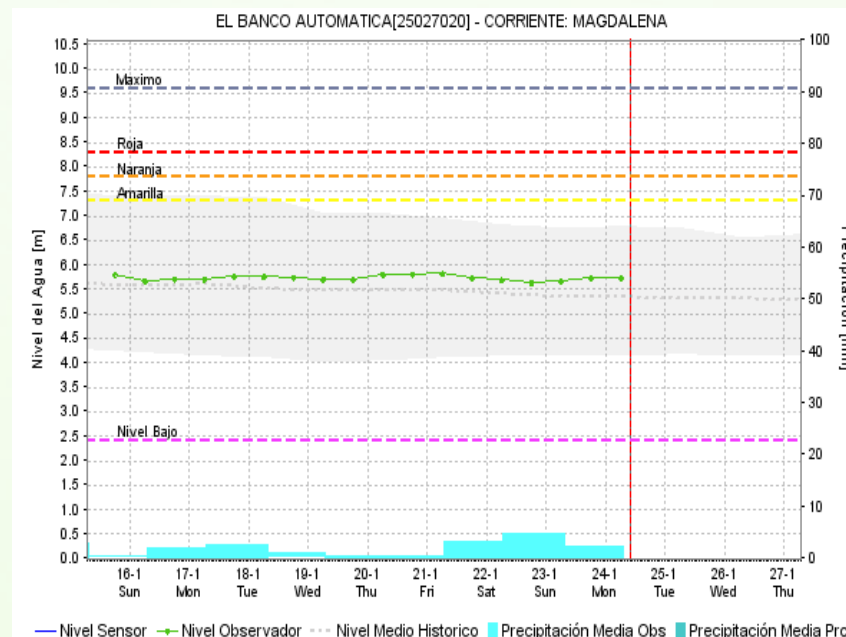
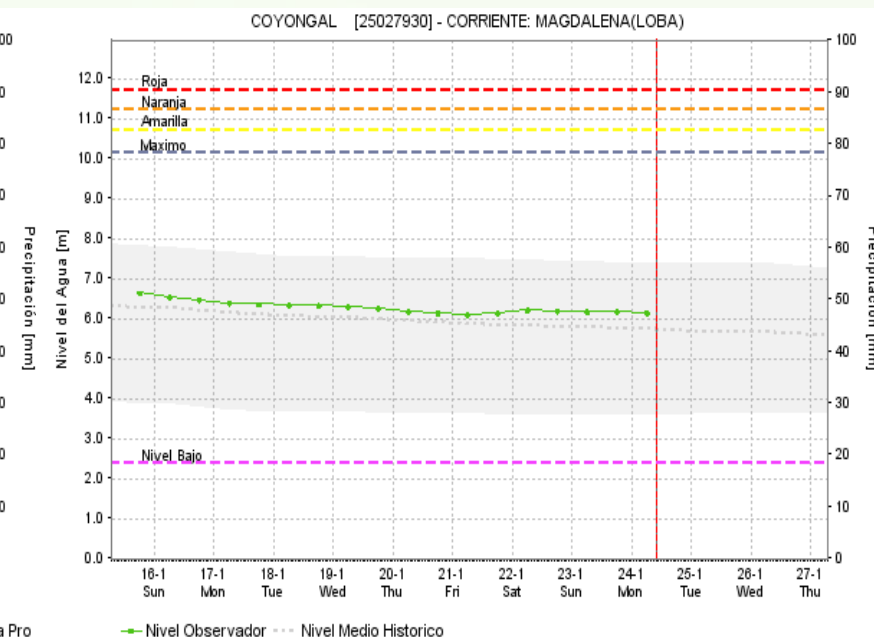
## 2.2.6 DIRECTOS AL BAJO MAGDALENA ENTRE EL BANCO Y EL PLATO

Subzona hidrográfica	Alerta	Descripción
Directos Bajo Magdalena entre el Banco y el Plato	<b>Sin alerta</b>	Descenso de niveles en el Bajo Magdalena, el Brazo de Mompós (municipios de Guamal, San Sebastián de Buenavista, Mompós, San Zenón, Talaigua Nuevo, Santa Ana y Santa Bárbara de Pinto) y el Brazo de Loba (El Banco San Martín de Loba, Hatillo de Loba, Barranco de Loba y Pinillos). No se prevé cambios en este comportamiento para los siguientes días.

<b>Niveles en descenso</b>	Descenso de niveles en el Bajo Magdalena entre El Banco y Plato, condición similar a la registrada en el Brazo de Loba y el Brazo de Mompós.
