BOLETÍN HIDROMETEOROLÓGICO DE LA MOJANA

San Marcos, Sucre 31 de enero de 2022

BOLETÍN No: 513

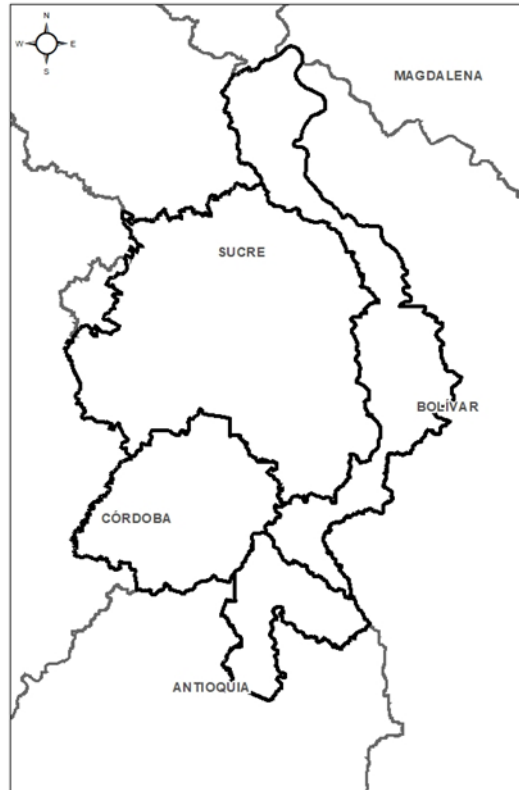
Precipitación acumulada
30/01/2022 (07:00) – 31/01/2022 (07:00).
Fuente: IDEAM

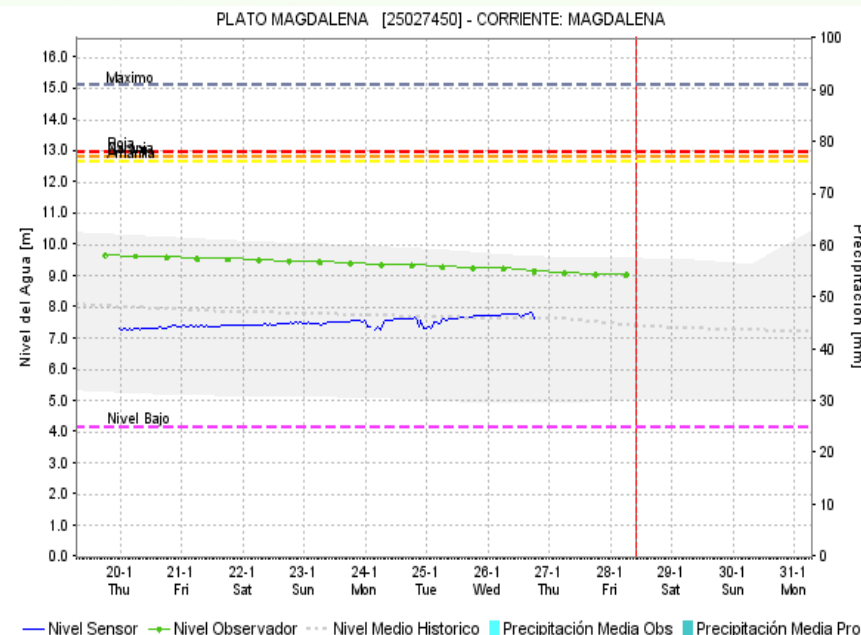
2.2.6 DIRECTOS AL BAJO MAGDALENA ENTRE EL BANCO Y EL PLATO

Subzona hidrográfica	Alerta	Descripción
Directos Bajo Magdalena entre el Banco y el Plato	Sin alerta	Descenso de niveles en el Bajo Magdalena, el Brazo de Mompós (municipios de Guamal, San Sebastián de Buenavista, Mompós, San Zenón, Talaigua Nuevo, Santa Ana y Santa Bárbara de Pinto) y el Brazo de Loba (El Banco San Martín de Loba, Hatillo de Loba, Barranco de Loba y Pinillos). No se prevé cambios en este comportamiento para los siguientes días.
