BOLETÍN HIDROMETEOROLÓGICO DE LA MOJANA

San Marcos, Sucre 10 de febrero de 2022

BOLETÍN No: 521

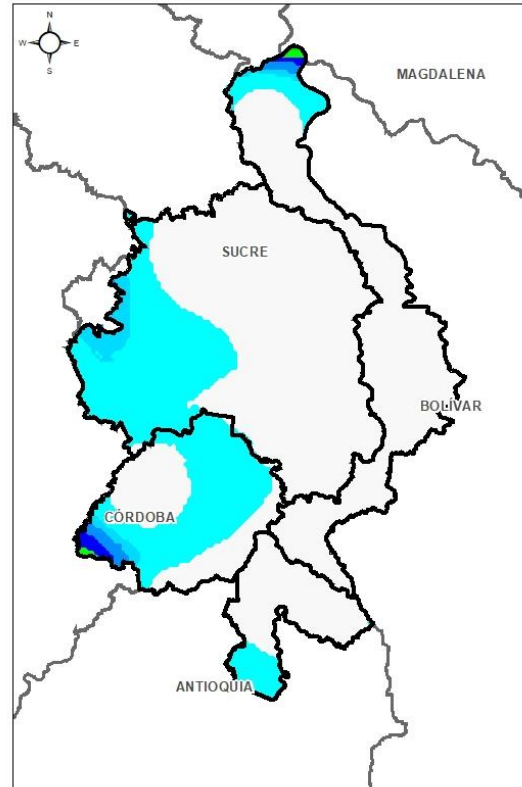
Precipitación acumulada
09/02/2022 (07:00) – 10/02/2022 (07:00).
Fuente: IDEAM

Precipitación: durante el día de ayer en todas las jornadas, permaneció cielo entre nublado a parcialmente nublado en toda La Mojana, con lluvias débiles dispersas principalmente en sectores de los municipios de Ayapel, Nequí y San Jacinto del Cauca en horas de la noche y madrugada.

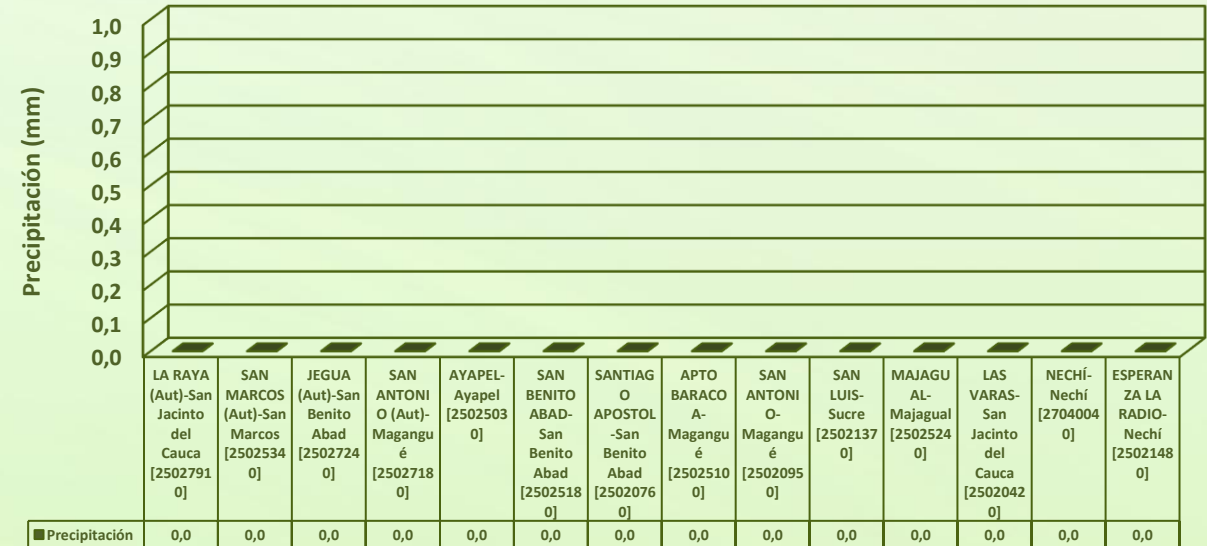
Lluvia Registrada el 09 Febrero de 2022

Temperatura: se registró una temperatura máxima de 31,7°C el día 09 de febrero a las 14:00 horas en el municipio de San Benito Abad, y una mínima de 24,1°C en la madrugada del 10 de febrero en el municipio de Ayapel.

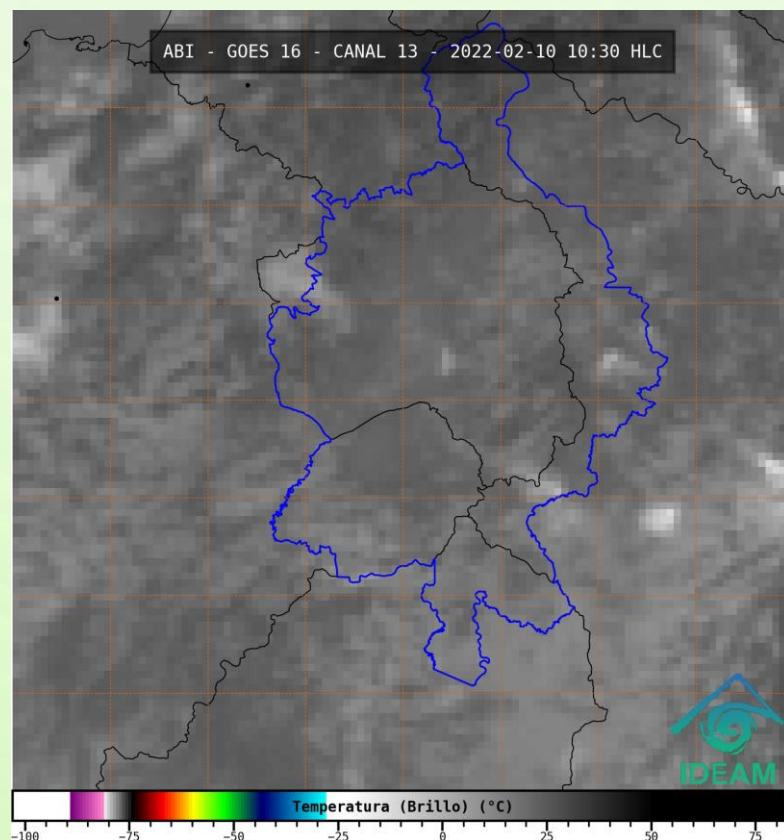
Imagen de satélite IR 10:30 HLC
Fuente: IDEAM

En las últimas horas cielo con poca nubosidad en toda la región, sin lluvias.

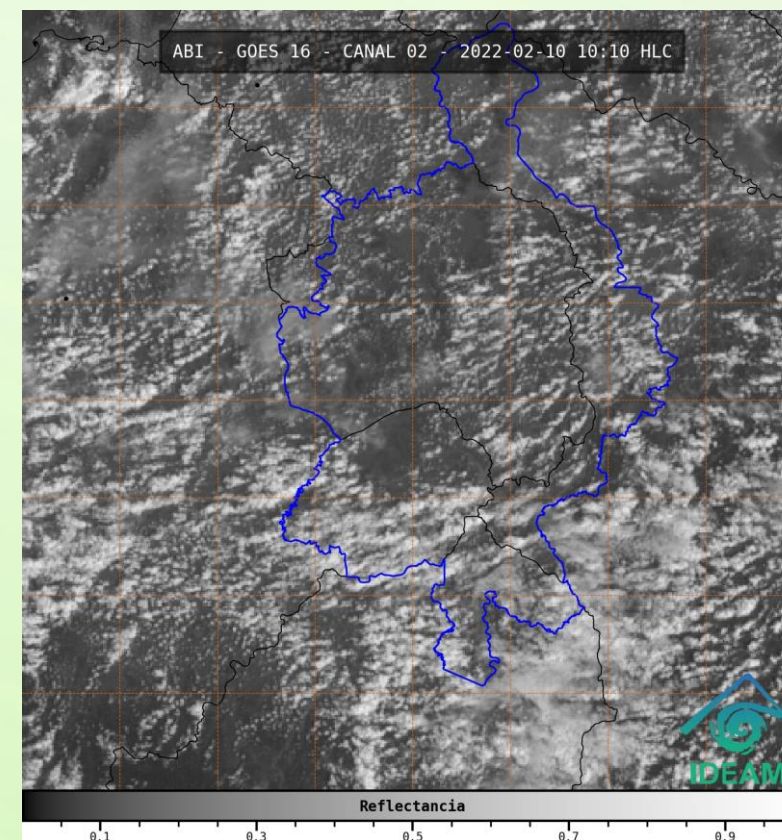
Imagen de satélite visible 10:10 HLC
Fuente: IDEAM

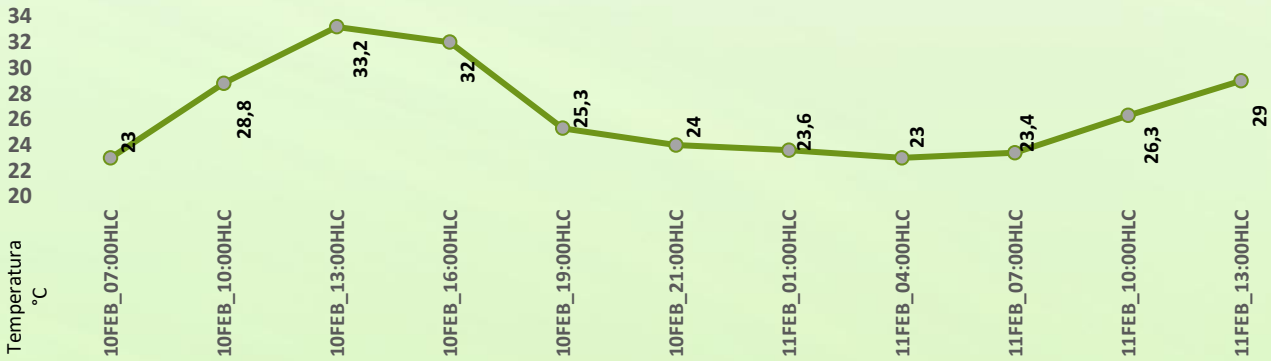
Pronóstico de temperaturas medias para los próximos 02 días

Temperatura: las temperaturas máximas oscilarán entre los 33°C y 34°C y las mínimas entre los 23°C y 25°C. Las sensaciones térmicas máximas estimadas oscilarán entre los 34°C y 36°C.

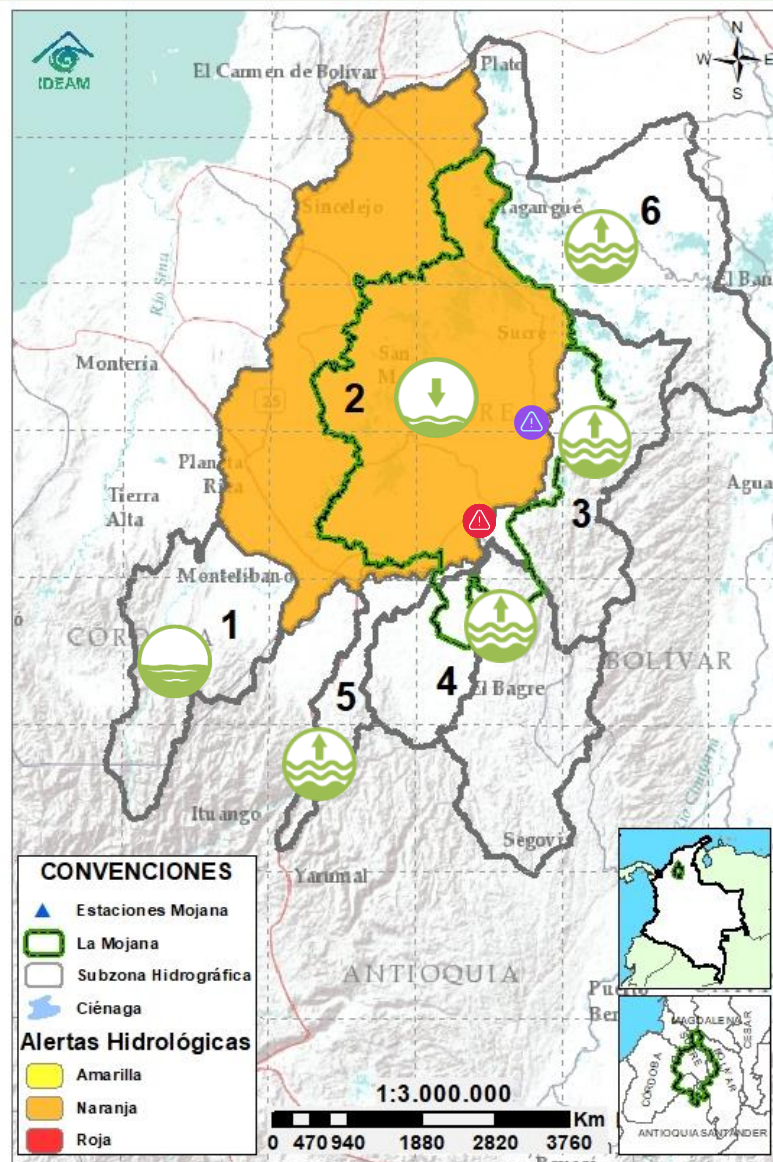
Condiciones hidrológicas antecedentes para el 09/02/2022

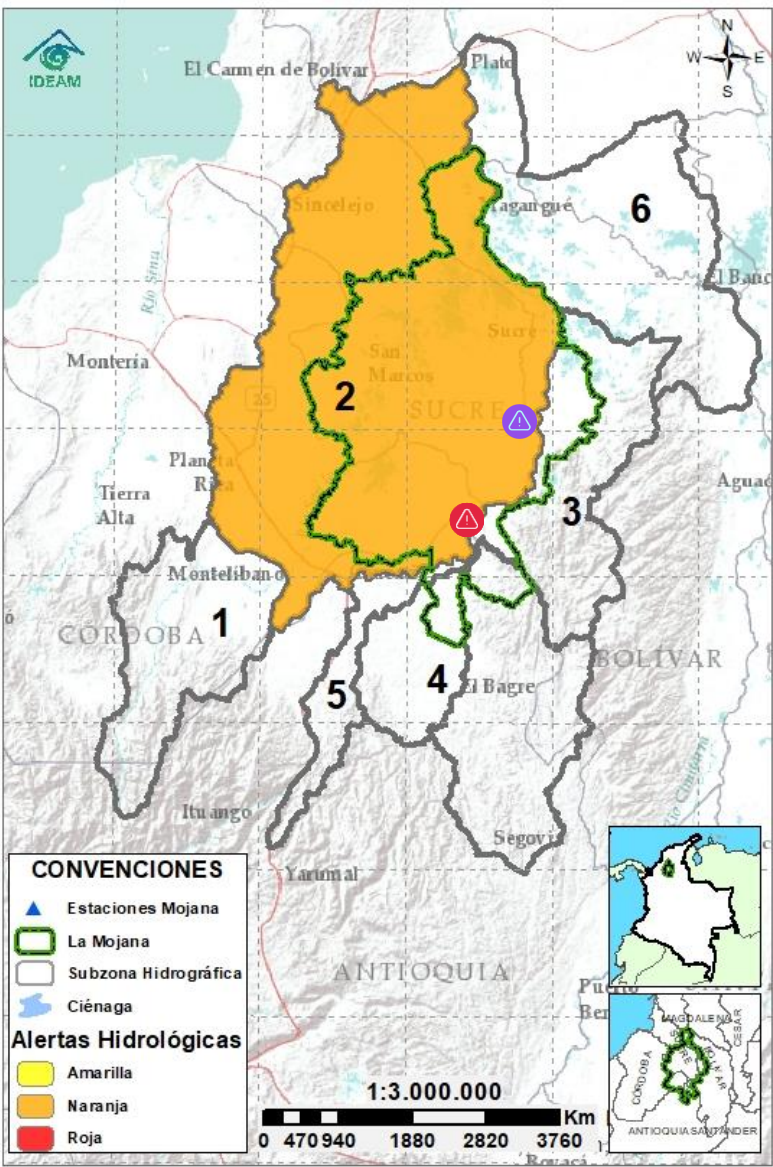
Descripción condiciones hidrológicas: niveles en ascenso en el Bajo Magdalena, Bajo Nechí y en el río Cauca (Valdivia-Pinillos), comportamiento predominante para las próximas horas. El Bajo San Jorge continúa en alerta naranja, ante la persistencia de inundaciones en la zona, las cuales se mantienen por el continuo ingreso del río Cauca a través de Cara de Gato (San Jacinto del Cauca), donde se tiene alerta roja puntual. Se advierte a las poblaciones asentadas en áreas con conexión directa con Cara de Gato, que debido al aumento del río Cauca que se viene presentando, no se descarta la probabilidad de incrementos de nivel en los caños Gil, San Matías y Rabón.

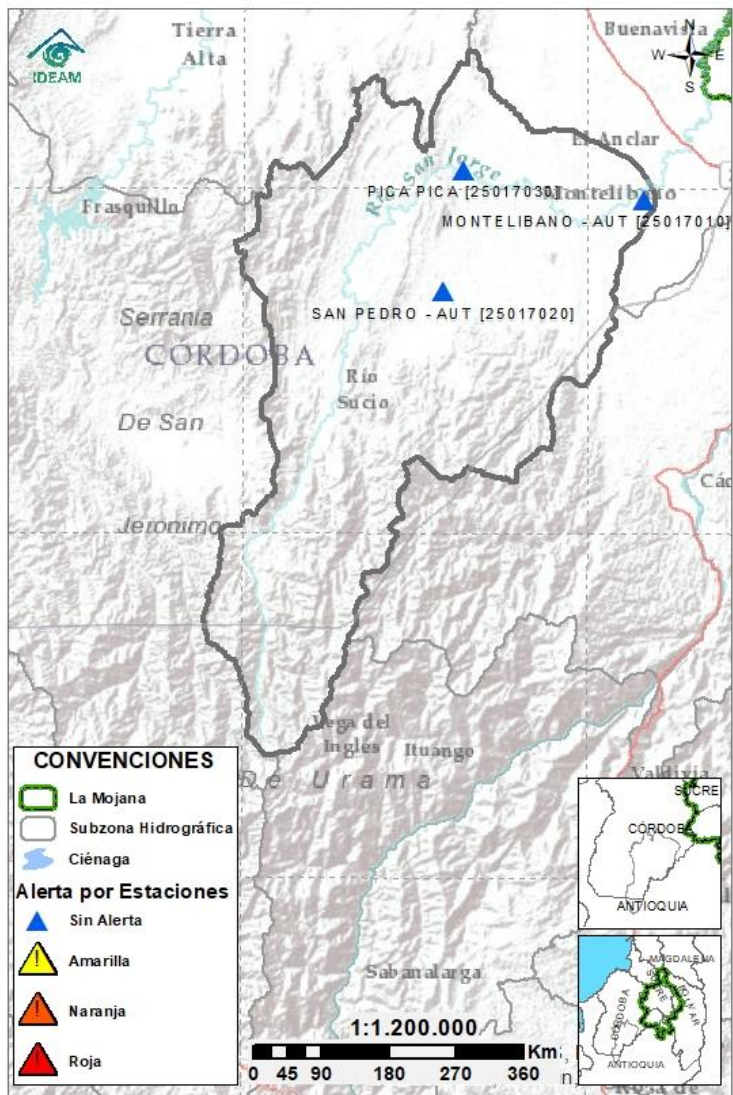
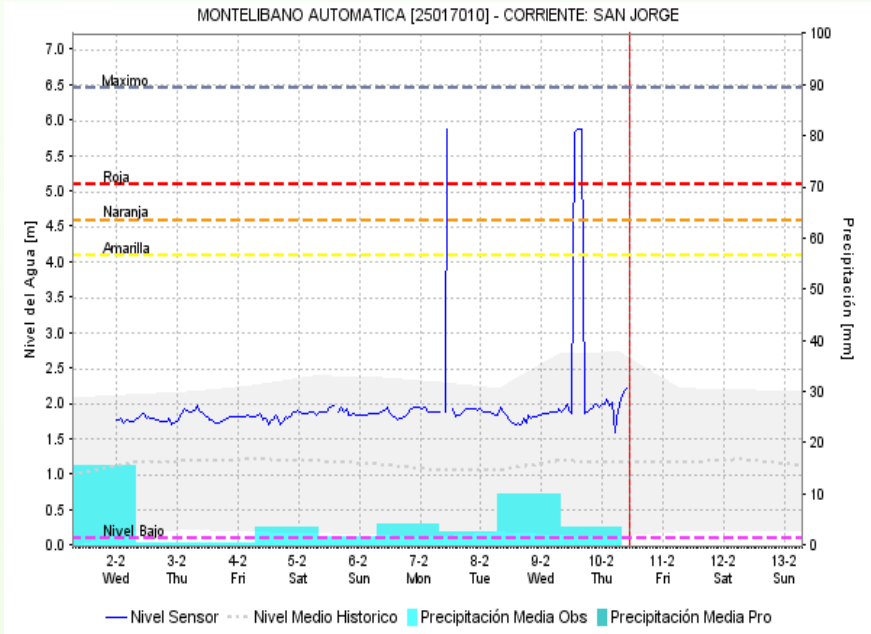
2.2.1 SUBZONA HIDROGRÁFICA DEL RÍO SAN JORGE CUENCA ALTA

Subzona hidrográfica	Alerta	Descripción
Cuenca alta del río San Jorge	Sin alerta	Niveles estables en el río San Jorge, así como en sus aportantes: los ríos Uré y San Pedro. Para el día de hoy, no se descartan incrementos leves de nivel. Nota: Los incrementos súbitos mostrados en la gráfica de la estación Montelibano Automática [25017010] obedecen a errores en el reporte del sensor.

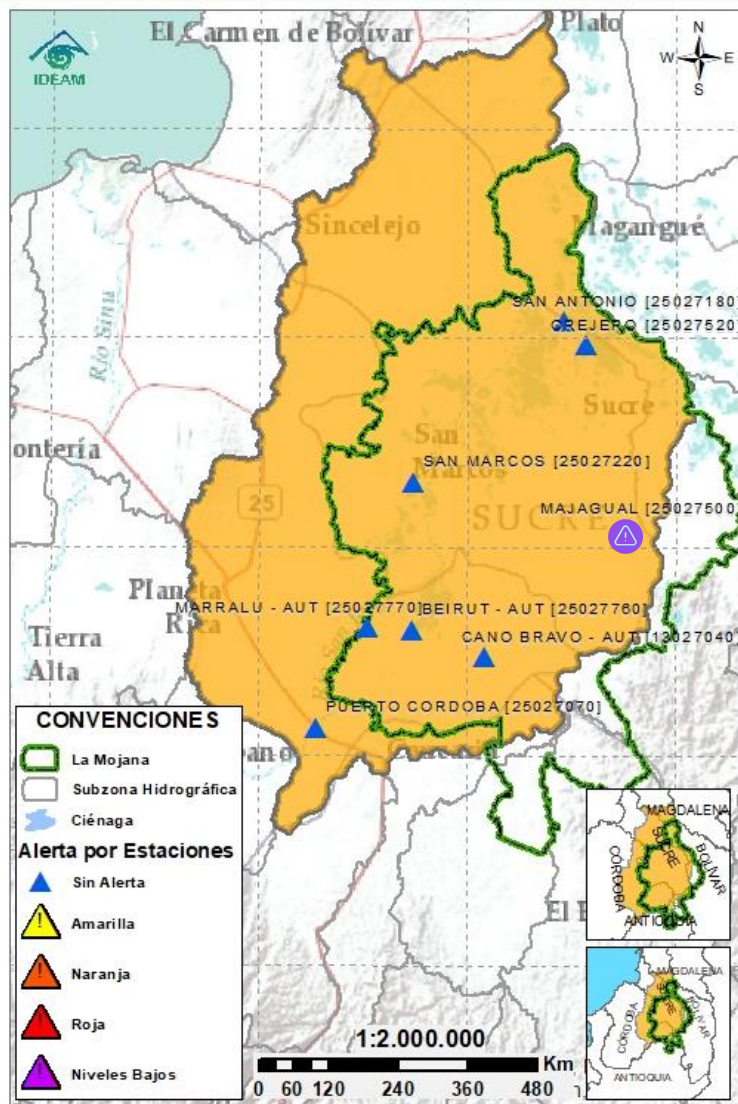
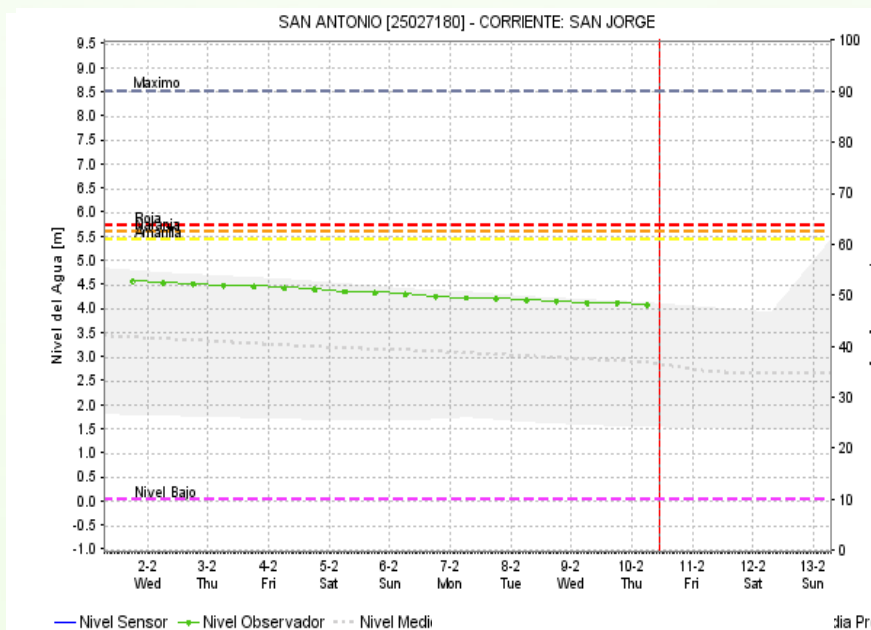
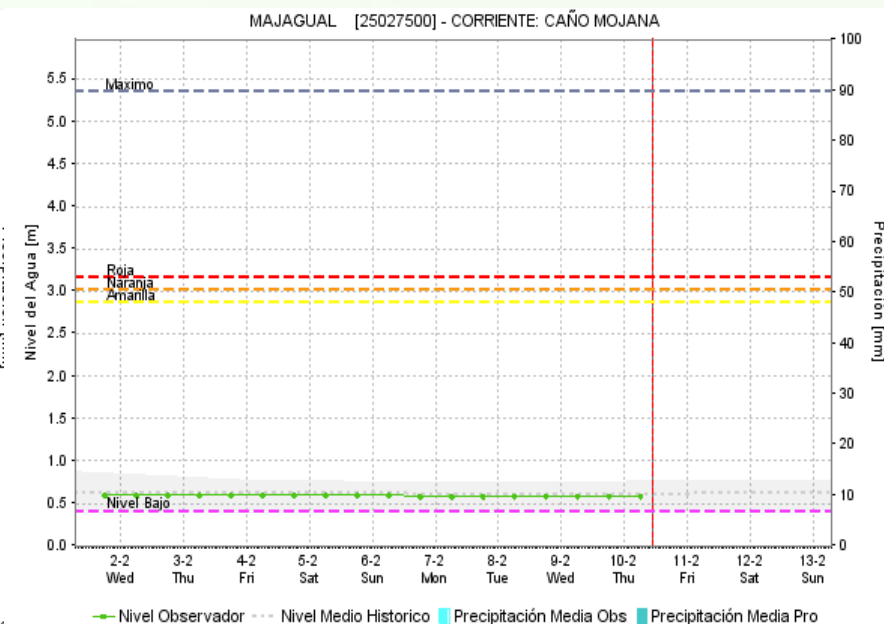
2.2.2 SUBZONA HIDROGRÁFICA DEL RÍO SAN JORGE CUENCA BAJA

Subzona hidrográfica	Alerta	Descripción
Cuenca baja del río San Jorge		Niveles en descenso en el río San Jorge (tramo San Benito Abad-Magangué), y en el sistema cenagoso y de caños. Se destaca la persistencia de: i) extensas áreas inundadas y ii) ingreso continuo de cerca del 60 % del caudal del río Cauca a través del sector Cara de Gato. Debido al aumento que se registra en el río Cauca, se advierte sobre la probabilidad de incrementos en el sistema de caños con conexión directa a su área de ingreso, especialmente en los caños Gil, San Matías y Rabón.
		Nota (27/08/2021): transvase de caudal del río Cauca hacia el Bajo San Jorge, tras el rompimiento del río Cauca en el sector de Cara de Gato), generando afectaciones por inundación en los municipios de Guaranda, Ayapel, Majagual y San Benito Abad.
		Alerta puntual por bajos niveles en el caño Mojana (Majagual), el cual se encuentra sin navegabilidad

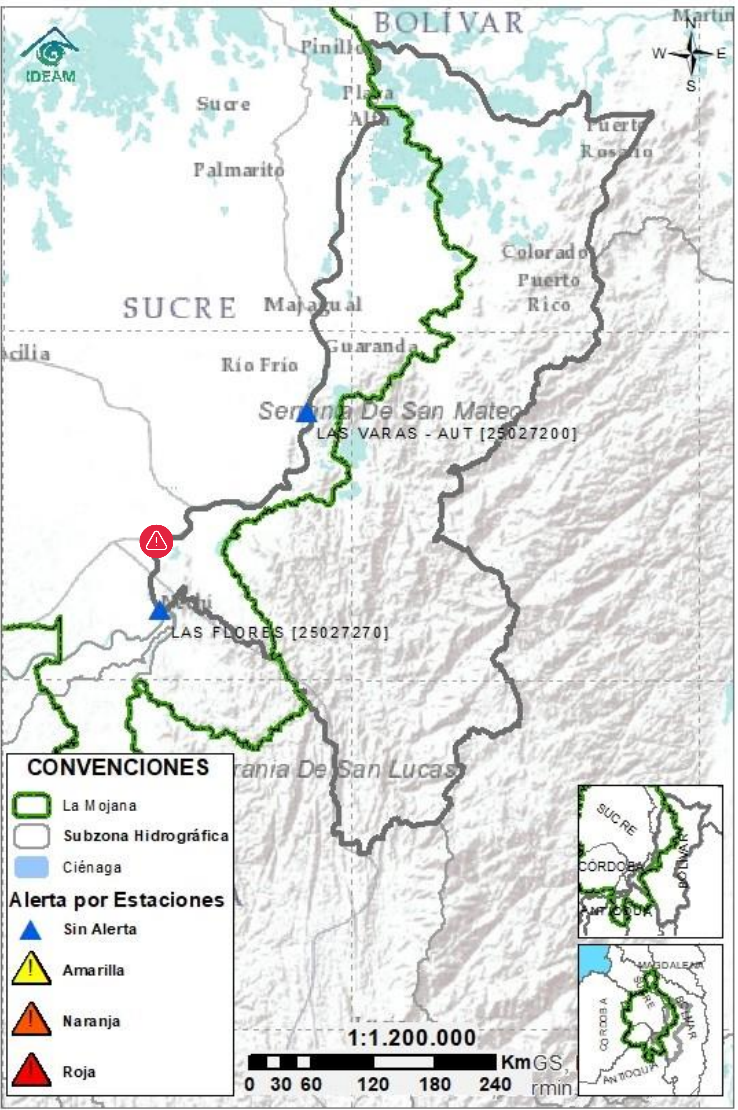
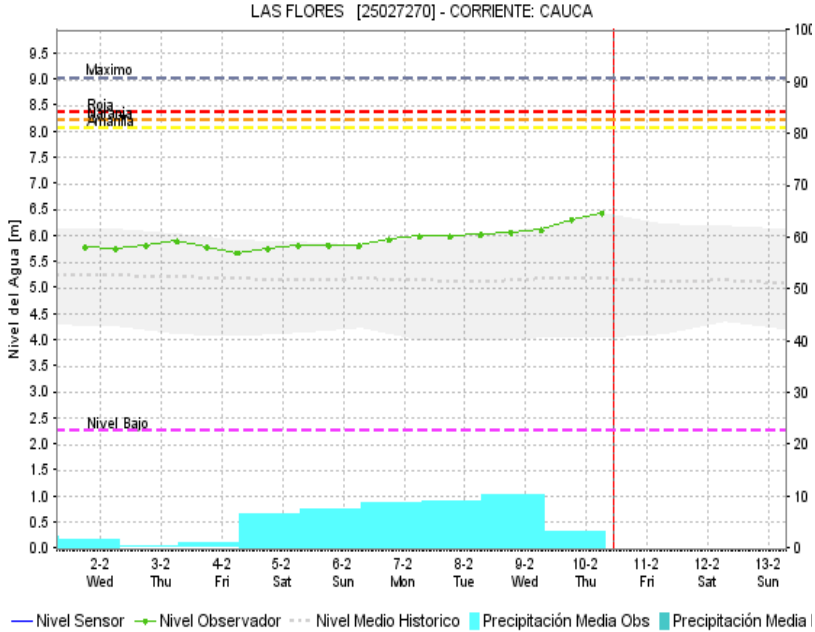
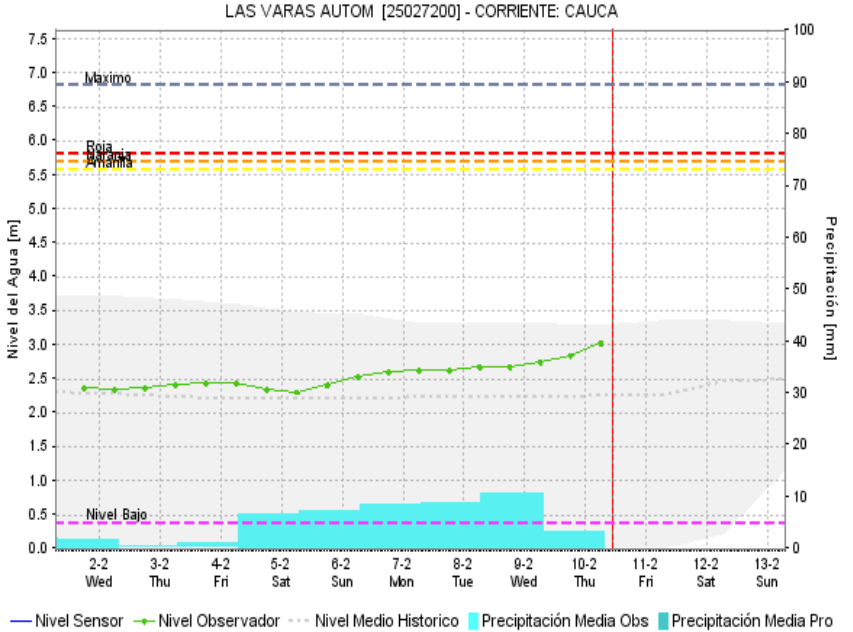
2.2.3 DIRECTOS AL BAJO CAUCA - CIÉNAGA LA RAYA ENTRE EL RÍO NECHÍ Y EL BRAZO DE LOBA

Incremento de niveles en el Bajo Cauca en el tramo Nechí-Pinillos, comportamiento que se mantendrá durante el día. En el sector de Cara de Gato (San Jacinto del Cauca), se mantiene **alerta roja puntual**, por trasvase de caudal del río Cauca hacia el Bajo San Jorge.

Nota (27 de agosto): rompimiento del dique por el río Cauca en el sector Cara de Gato (San Jacinto del Cauca), generando el ingreso de agua hacia el Bajo San Jorge.

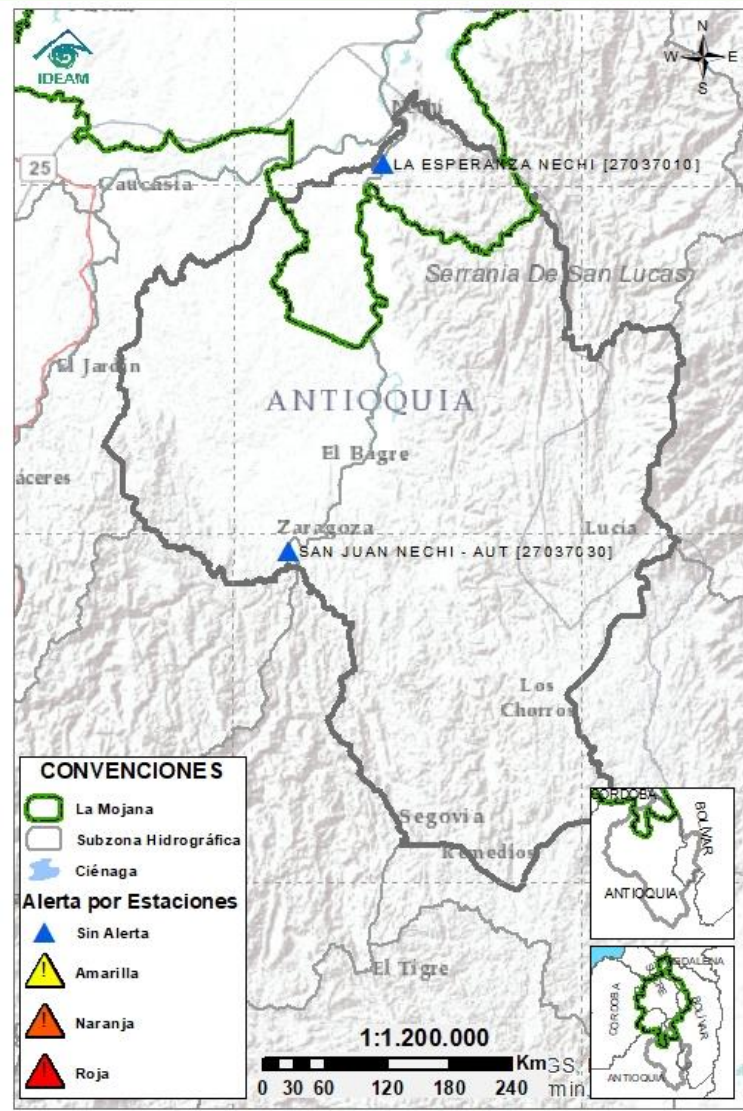
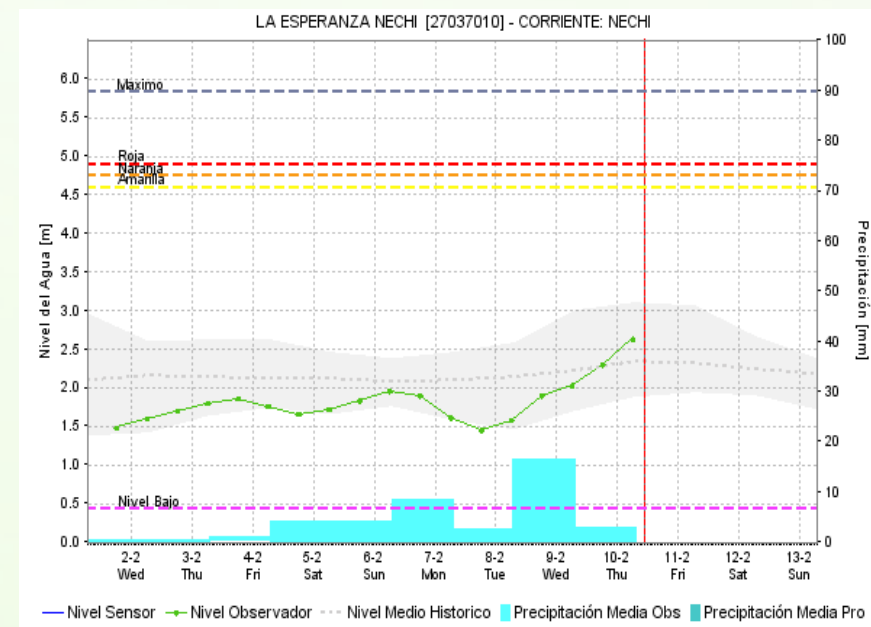
2.2.4 SUBZONA HIDROGRÁFICA DEL RÍO NECHÍ CUENCA BAJA

Subzona hidrográfica	Alerta	Descripción
Cuenca baja del río Nechí	Sin alerta	Ascenso de niveles en la cuenca baja del río Nechí, comportamiento que se mantendría durante las próximas horas.

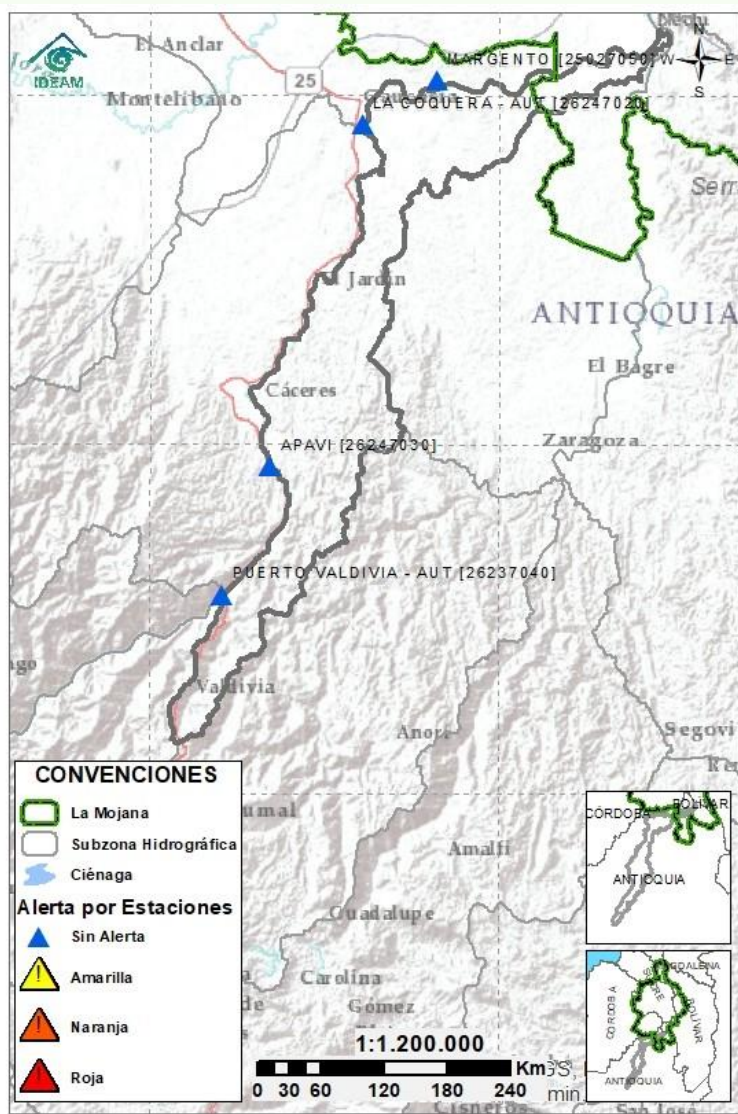
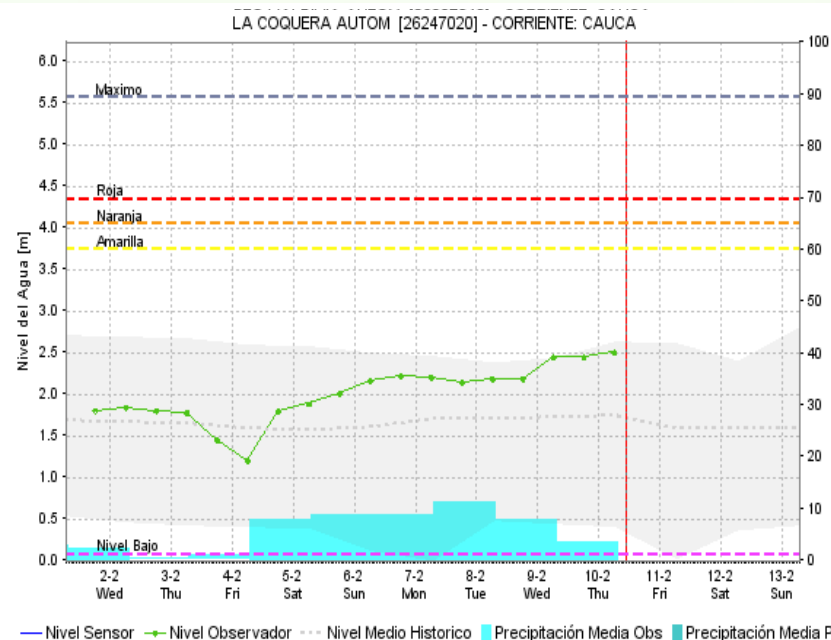
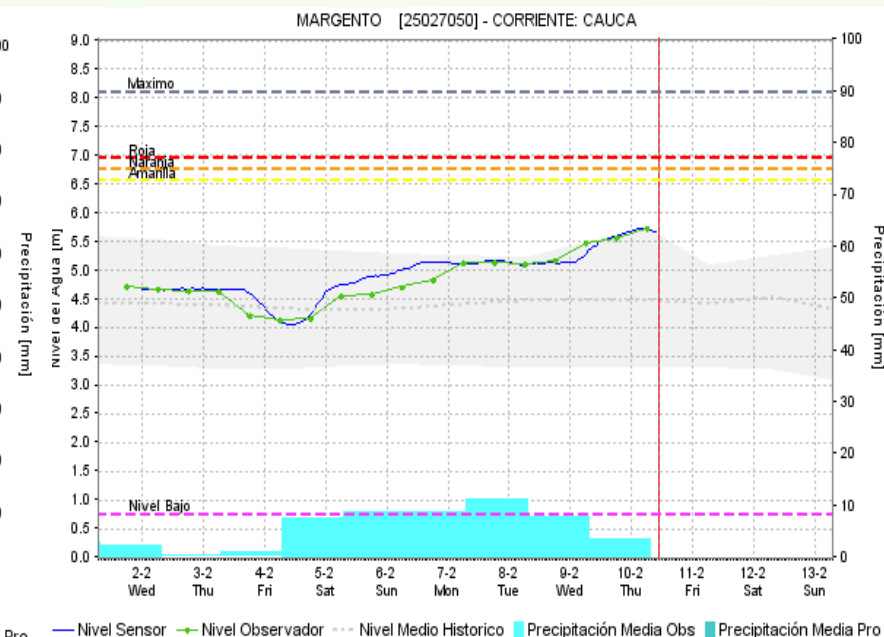
2.2.5 DIRECTOS AL CAUCA ENTRE PTO. VALDIVIA Y RÍO NECHÍ

Ascenso de niveles en el río Cauca en el tramo comprendido entre Valdivia y Nechí, comportamiento predominante a lo largo del día.

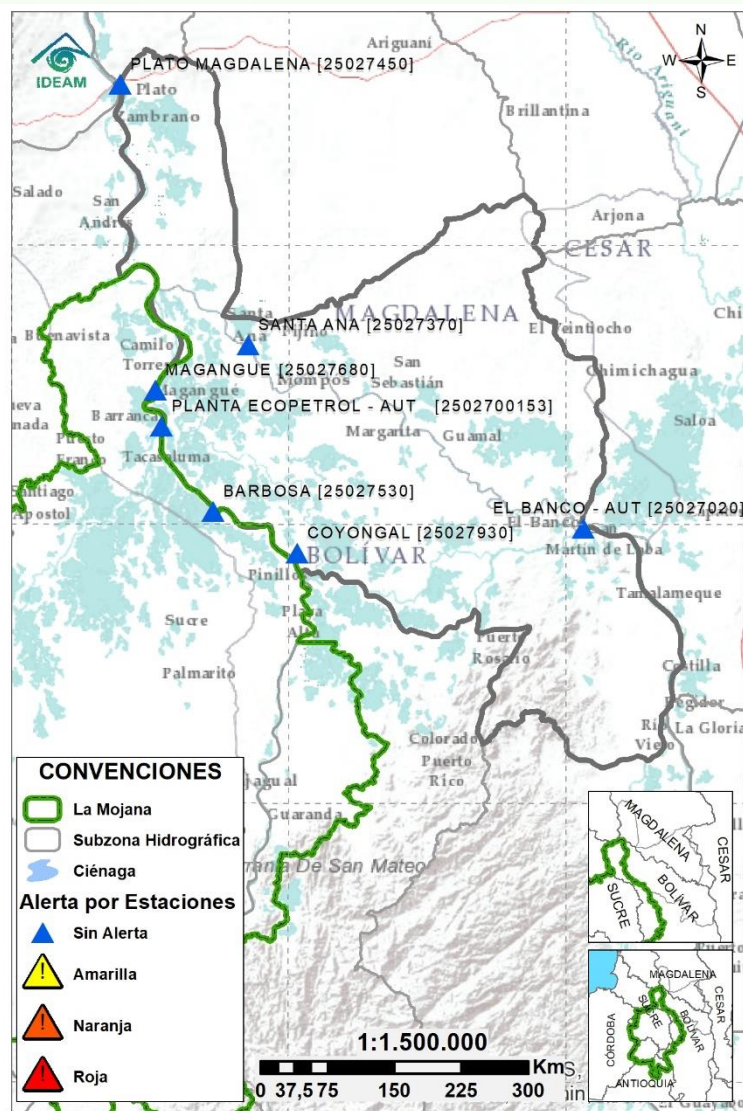
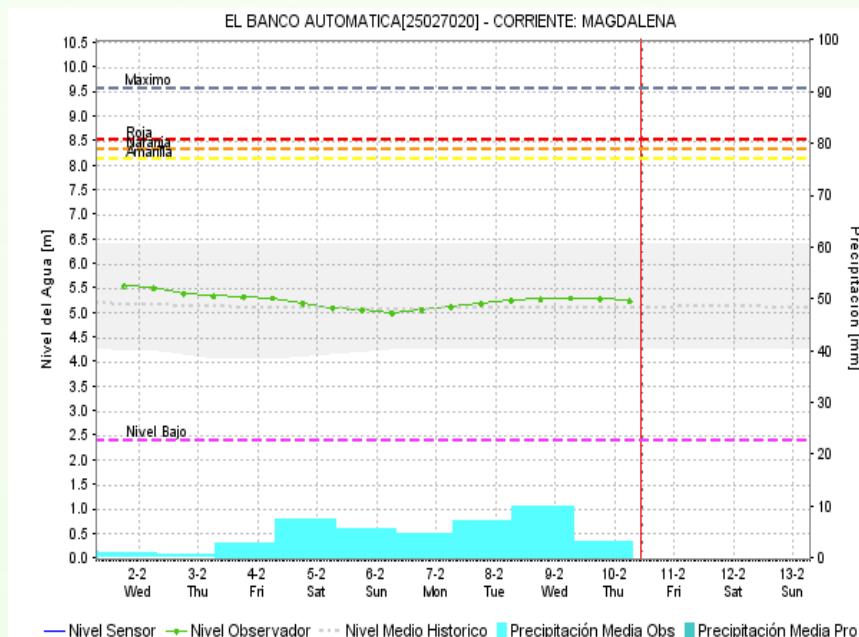
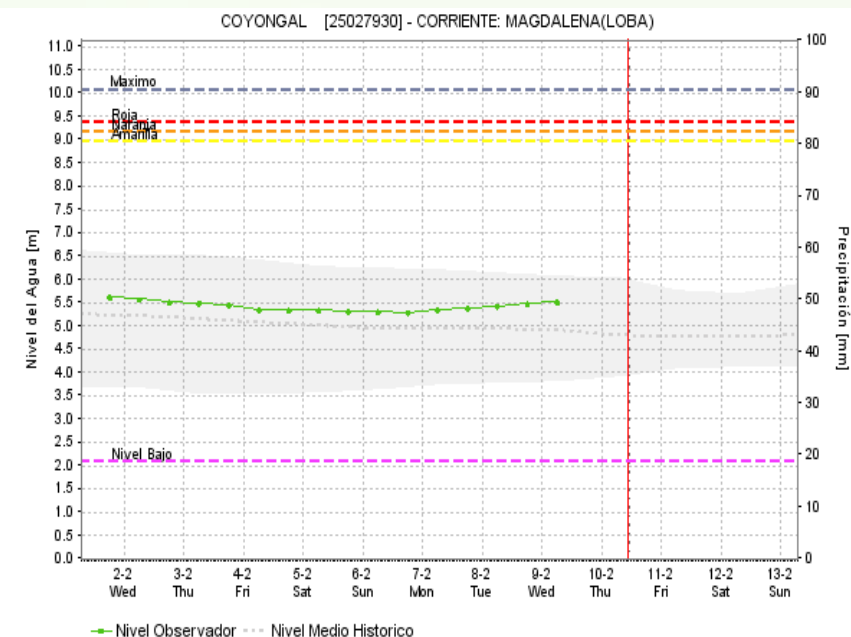
2.2.6 DIRECTOS AL BAJO MAGDALENA ENTRE EL BANCO Y EL PLATO

Subzona hidrográfica	Alerta	Descripción
Directos Bajo Magdalena entre el Banco y el Plato	Sin alerta	Ascenso de niveles en el Bajo Magdalena, el Brazo de Mompós (municipios de Guamal, San Sebastián de Buenavista, Mompós, San Zenón, Talaigua Nuevo, Santa Ana y Santa Bárbara de Pinto) y el Brazo de Loba (El Banco San Martín de Loba, Hatillo de Loba, Barranco de Loba y Pinillos).
